**Untersuchungs- und Arbeitsbericht zu
einem niederländischen Holztafelgemälde
aus der Rubenszeit**

**„Die Lesende“ aus dem Gemäldebestand des
Reiss-Engelhorn Museum Mannheim**

Berenice Gührig Diplom-Restauratorin
Münster (Westf.) 2021

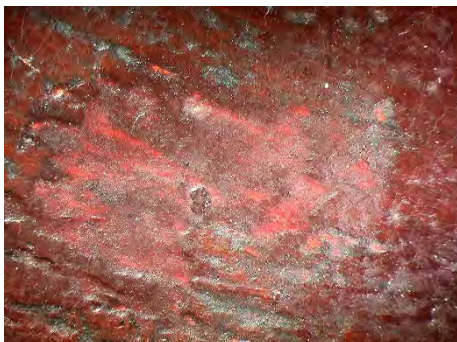
Abb. 3.2.6 / 36 (B_III/1_12b)
Rote Retusche auf der Brust links

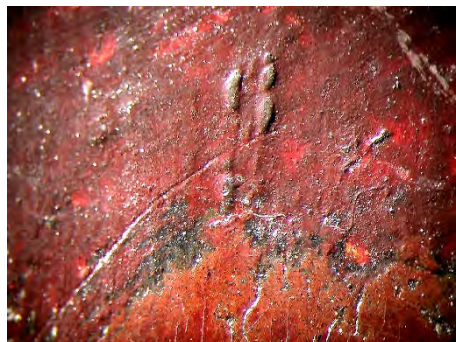
Abb. 3.2.6 / 37 (B_II_17b)
Schulter rechts; Rote Retusche

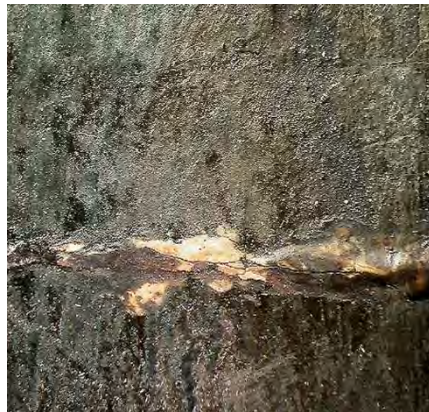
Abb. 3.2.6 / 39 (B_III/2_04)
Leimfuge zwischen Brett III/1 und /2

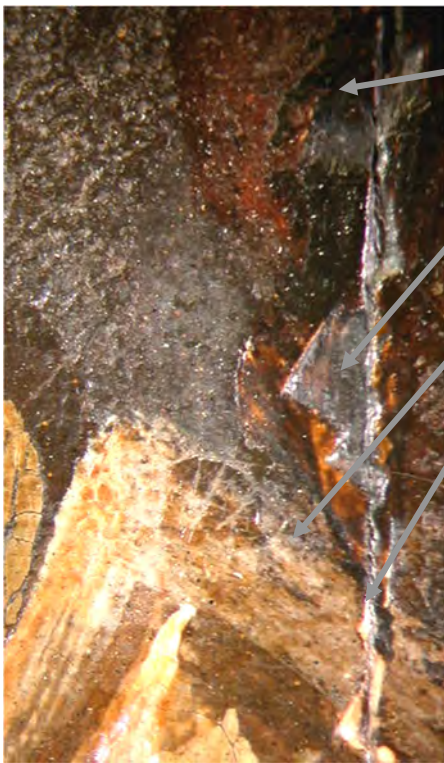
Schwarzbrauner Malschichtrest
aus der 6. Bildphase

Matte Retusche aus der 8.
Bildphase in der Tiefe eines
Ausbruchs

Fuge zwischen Brett V/a und /b
mit älteren überarbeiteten und
neueren Ausbrüchen

Abb. 3.2.6 / 40 (B_V_20)
Zwischenzustand 2003, nach der
Abnahme der Hintergrundüber-
malungen

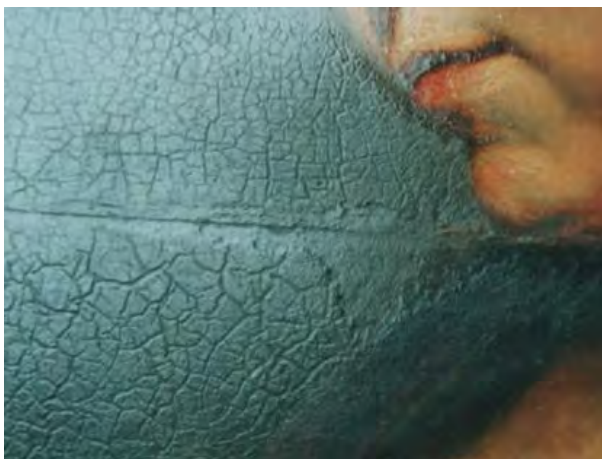
Abb. 3.2.6 / 41
Vorzustandsaufnahme,
2001. Freilegungspro-
be aus der 6. Bildphase
Bereich vor dem Kinn
der ‚Lesenden‘: In der
Fläche liegen Farb-
reste der 7. Bildphase
auf der Hintergrund-
malschicht der 1. Bild-
phase

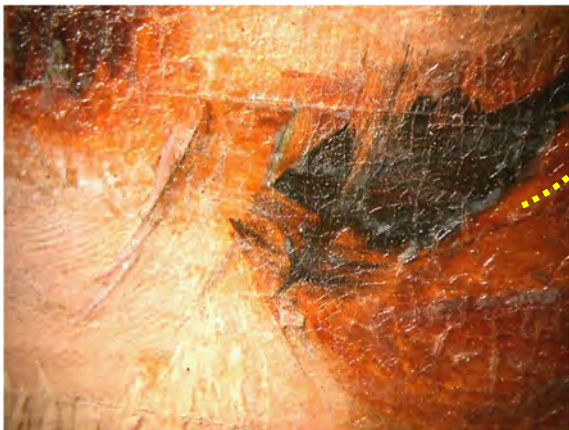
Abb. 3.2.6 / 42 (B_II_10)
Oberhalb der gelben Linierung verläuft die Linie der roten Farblacklasur

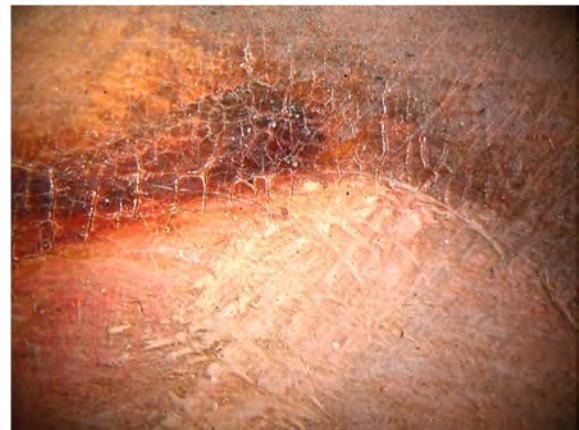
Abb. 3.2.6 / 43 (B_II_12)
(Mund) Roter Farblack mit Schwundrissbildung

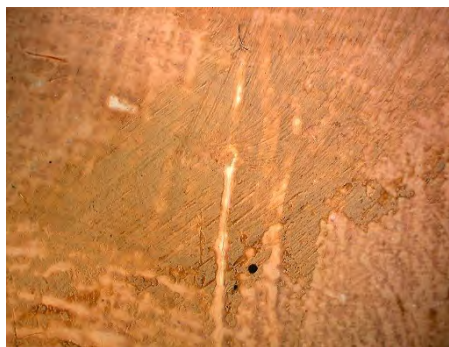
Abb. 3.2.6 / 44 (B_III/1_24b)
Nachgedunkelte Retusche auf der
linken Brust der ‚Lesenden‘ (2001)

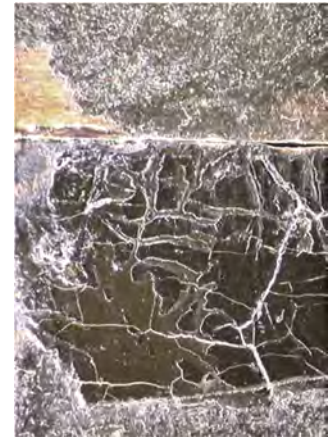
*Abb. 3.2.6 / 45 (B_VII_01)
Starkes Zusammenziehen der schwarzbraunen Malschicht aus Bildphase 6 über der glatten braunen Oberfläche der 5. Bildphase*

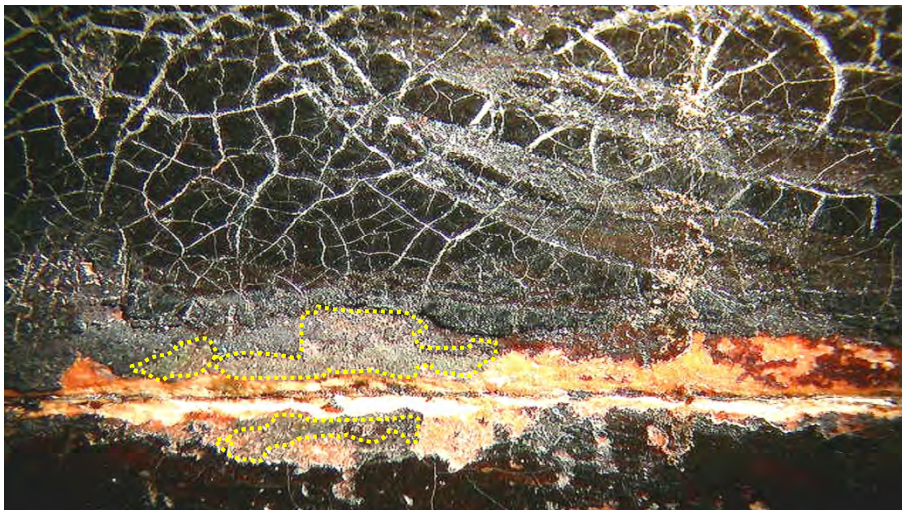
Auch im Bereich der Haare, entlang der Brettfuge Brett I zu II, lagen weiße Kittungen (und auch Reste von solchen) vor. In der Vergangenheit scheint es in diesem Bereich immer wieder zu Farb- und Kittungsverlusten gekommen zu sein, die ein mehrfaches Überarbeiten des Fugenbereichs über dem Ohr der ‚Lesenden‘ notwendig machten. Eine chronologische Ordnung der vorgefundenen dunklen Farbschichten wurde nicht angestrebt. Für das **Haubenmotiv** war an einem Abschnitt in der Schichtenabfolge auf der gelbstichigen Grundierung (ohne Imprimitur) eine **hellgraue bis grüngraue Farbschicht** erkennbar geworden (Abb. 3.2.6 / 48).

*Abb. 3.2.6 / 48
(B_I_06)
Die nach der Abnahme der
Übermalungen und Kitt-
ungen sichtbar geword-
enen graugrünen Mal-
schichtbereiche der Haube
aus der 1. Bildphase sind
durch die Markierung
kennlich gemacht*

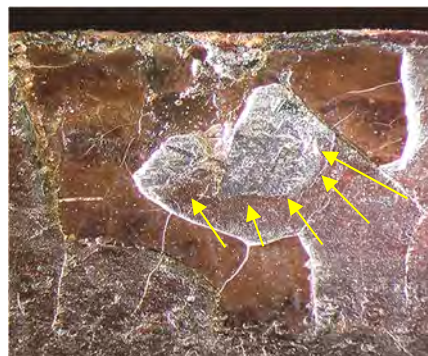
Abb. 3.2.6 / 50 (B_IV_06) (Randanstückungsbrett IV) Malschichtrest aus der 5. Bildphase (braun); darunter befindet sich das wachsartige Kittmateriale (mit gelben Pfeilen angezeigt), welches an dieser Stelle eine höhenregulierende Funktion hat, um die Malschichtoberfläche des Brauntons der Innentafel anzugleichen

[Im Sinne eines Kanten-Niveaueausgleichs liegt hier eine vergleichbare Vorgehensweise wie bei der Ausführung der Bleiweiß-Kreide-Kittungen (3. Bildphase) an den seitlichen Innentafelkanten vor.]

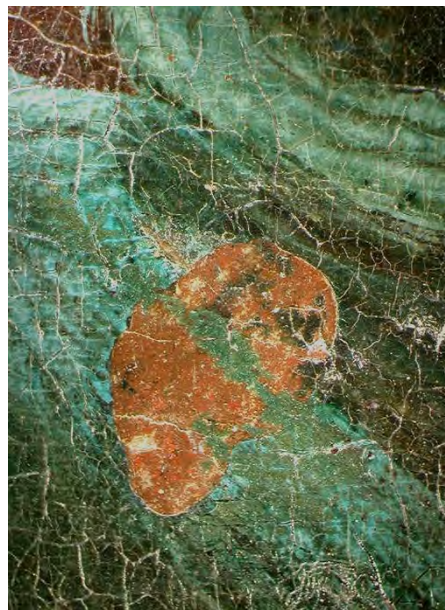
Abb. 3.2.6 / 51 (B_IV_10)
Ärmel rechts, oberhalb des Handgelenkbereichs

Die Abbildung rechts zeigt einen Ausschnitt des Faltenverlaufs am Ärmel rechts, auf Höhe des Handrückens der ‚Lesenden‘. In dem mit Berliner Blau und Weißpigment ausgemischten Faltensteg ist ein Malschichtverlust über der rotbraunen Imprimitur zu erkennen. Die Vertiefung wurde mit dem wachsartigen Material bündig zur umgebenden Malschichtoberfläche aufgefüllt. Darüber und die angrenzenden Malschichtbereiche überlappend, liegen die Reste einer teilweise abgeblätterten, türkisfarbenen Retusche mit streifigem Duktus.

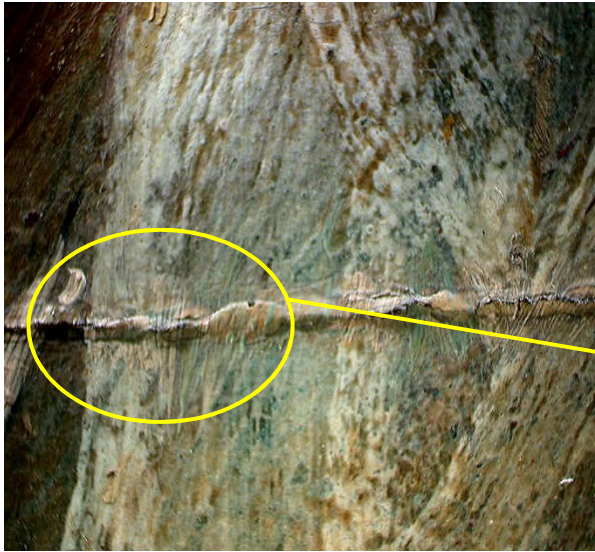
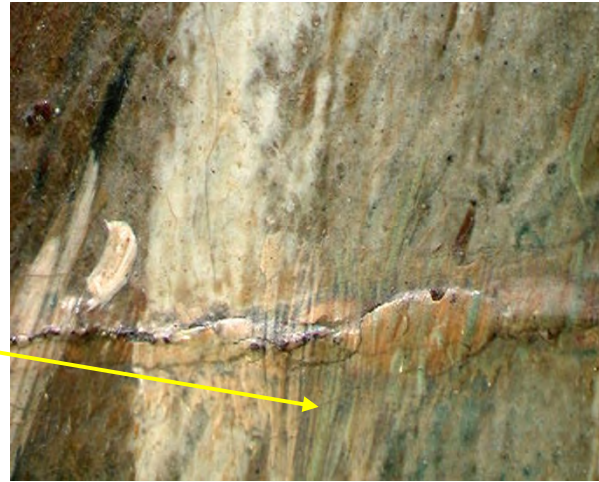
Abb. 3.2.6 / 52a und b (B_III/1_31)
Weiße Falbel rechts (und Detail)

Ein Türkisgrau von vergleichbaren optischen Eigenschaften ist auf dem Malschichtwulst der Klebefuge zwischen Brett III/1 und /2 zu finden (Abb. 3.2.6 / 52) daneben auch ein Weiß (Abb. 3.2.6 / 53).

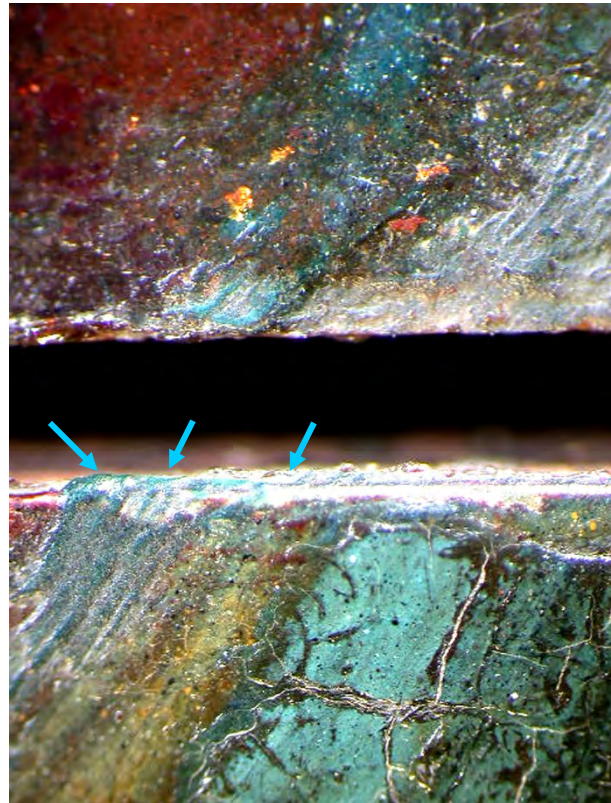
Abb. 3.2.6 / 53 zeigt den Malschichtübergang von Brett III/2 (oben) zu Brett IV (unten). In der linken Hälfte ist eine auffallend streifige Retusche erkennbar. Am Original lassen die Farbverteilung sowie die Schweifung des Duktus erkennen, dass die Farbe von oben nach unten ausgestrichen wurde. Beim Überqueren der offenen Brettfuge streiften einige der Farbe tragenden Pinselborsten die innere Brettantenfläche von Brett IV und hinterließen dort Spuren des Farbmateri als (Pfeile). Für die gegenüberliegende Brettanteninnenfläche wurde an dieser Stelle keine vergleichbare Beobachtung gemacht. Der Umstand, dass sich auf der Brettanteninnenfläche Farbmateri einer Retusche befindet, bedeutet an diesem Objekt zweierlei:

- Die Retusche wurde erst aufgelegt, nachdem der Bildträger bereits in die veränderte, heutige Form (mit klaffender Brettfuge) gebracht worden war.
- Gemäß der erarbeiteten Bildphaseneinteilung können die Retuschen frühestens in der Überarbeitungsphase der 5. Bildphase entstanden sein.*

Auf der oberen Brettfläche (rechte Abbildungsseite, deutlich am Original) ist zu erkennen, dass die Retusche den von links unten kommenden hellblauen Farbauftrag (Berliner Blau in Weißausmischung, 3. Bildphase) überkreuzt.

Abb. 3.2.6 / 53 (B_III/2_13b)
Ärmel rechts, Übergang zu Brett IV, blaue Retusche

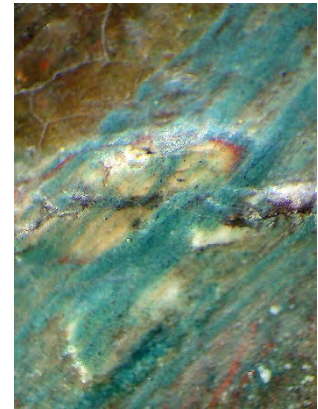
Ein weiteres Beispiel für die hellblaue Retuschierfarbe wie sie in Abb. 3.2.6 / 53 zu sehen ist, befindet sich über der Leimfuge von Brett III/1 zu /2. Die rechts stehende Abbildung (Abb. 3.2.5 / 54) zeigt es. Bei dem dunklen Überstand auf der horizontalen Linie am rechten Ab-bildungsrand handelt es sich augenscheinlich um Leimüberschuss, der beim Zwingen der frisch verleimten Brettstücke aus der Fuge hervor-gepresst wurde. Die Retuschierfarbe liegt direkt auf und im geschlos-senen Verlauf des Leimüberstands. Für die Retusche bedeutet das:

- Wurde die Verleimung der Bretthälften (als Folge eines Materialbruchs beim Planieren des Gemäldes vor dem Parkettieren?) in der 5. Bildphase durchgeführt, so kann auch die Retusche nicht älter sein.
- Es befindet sich keine ältere Retusche unter dem Blau, die den dunklen Leimüberstand überdeckt. Es ist anzunehmen, dass es sich bei der Retusche um eine Korrekturmaßnahme nach der Brettverleimung handelt, um den Leimrückstand optisch zurückzudrängen.

Abb. 3.2.6 / 54 (B_III/1_33)
Ärmel rechts; Fuge Brett
III/1 zu /2

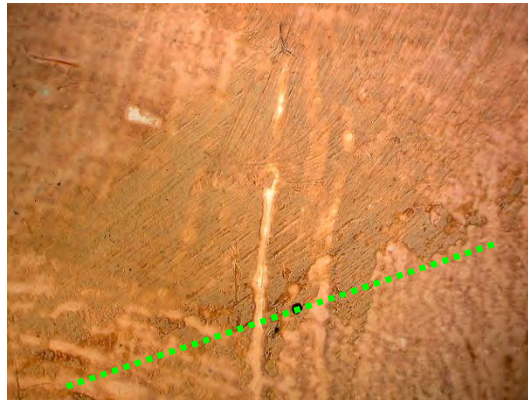
Abb. 3.2.6 / 55 zeigt eine graustichige Retusche auf dem Inkarnat der Brust rechts. Auch hier liegt eine ausgesprochene Streifigkeit des matten Farbmaterials vor. Bei 40-facher Vergrößerung vermittelte die poröse Farboberfläche den Eindruck, als sei sie ‚mürbe‘. Bei der mechanischen Abnahme erwies sie sich jedoch als ausgesprochen stabil.

Abb. 3.2.6 / 55
(B_III/1_24b)
Zustand der Retusche (5.
Bildphase) und der um-
gebenden darunterliegen-
den Malschicht nach der
Abnahme des Firnis.

Die versehrten Höhen der Retusche lassen die Farbschicht des weißen Hemdes der 1. Bildphase sichtbar werden. Auch diese Beobachtung stützt den Verdacht, dass in (mindestens) einer **jüngeren Bildphase als der 5.** eine **mechanische Freilegung an verschiedenen Bildbereichen** vorgenommen worden ist.* Da die inkarnatfarbene Malschicht an dieser Stelle eine gute Haftung zur älteren Malschicht zeigt, sind die Fehlstellen eher nicht mit einem Verlust durch Bereibung zu erklären. Auch tragen im Umkreis die weiteren Pastositäten kein derartiges Schadensbild. Dass die Höhen während der partiellen Firnisabnahme mittels Lösemittel in der 7. Bildphase verloren gingen, wäre nur mit einem gleichzeitig erfolgten kräftigen Bereiben der Malschichthöhen denkbar.

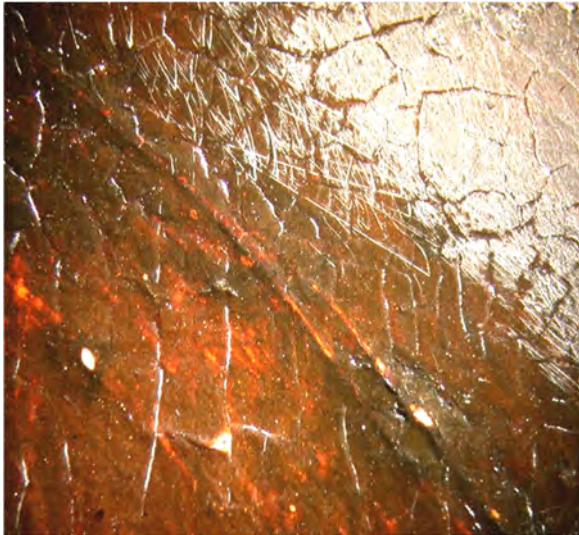
Abb. 3.2.6 / 57 (B_I_07)
Kontur des Haubenbodens (1. Bildphase); am Original war die zunehmende Transparenz eindeutig zu beobachten

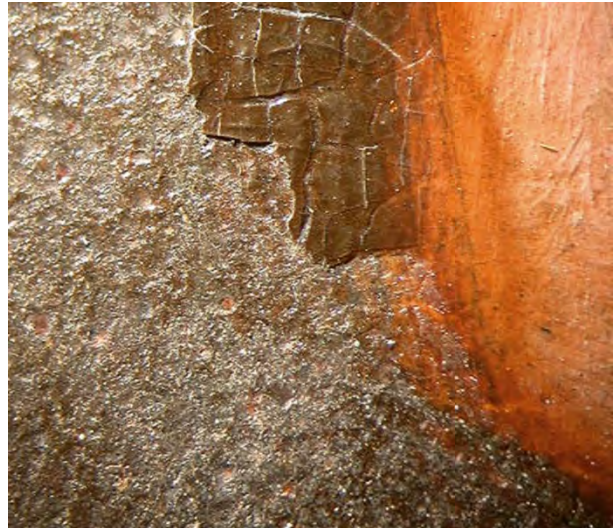
Abb. 3.2.6 / 58 (B_II_08b)
Die ursprüngliche Kontur der Nasenspitze (1. Bildphase) wurde durch den überlappenden Farbauftrag der Übermalung beschnitten

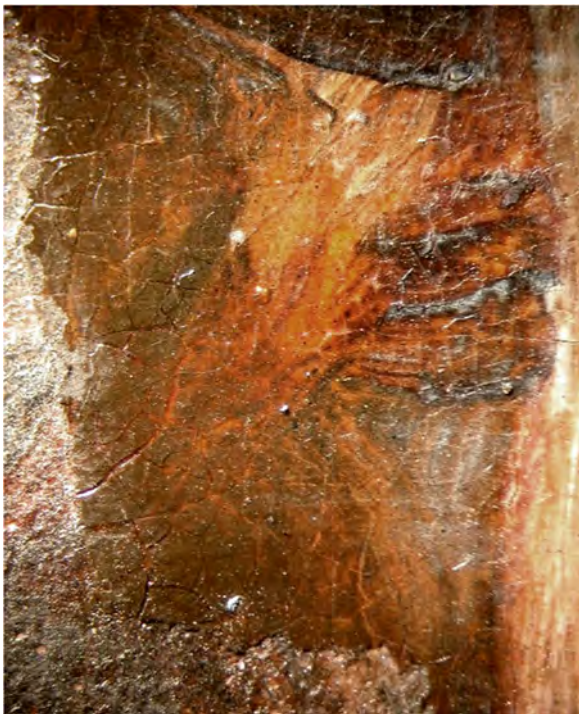
Abb. 3.2.6 / 59 (B_II_07)
Auge/Wimpern links; der lasierende Farbauftrag der Übermalung verunklart die malerische Ausführung dieses Bilddetails

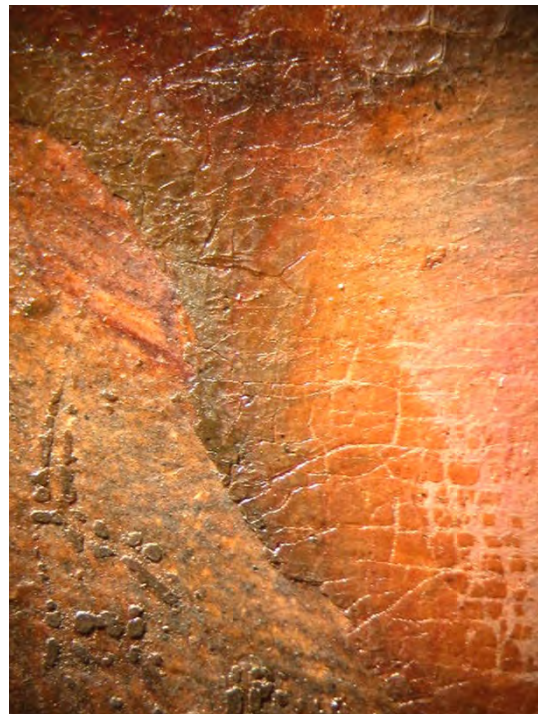
Abb. 3.2.6 / 60 (B_II_13a)
Kontur des Kinns mit dem Ansatz der Unterlippe (oben); Die Pigmentierung läuft über dem Inkarnat aus

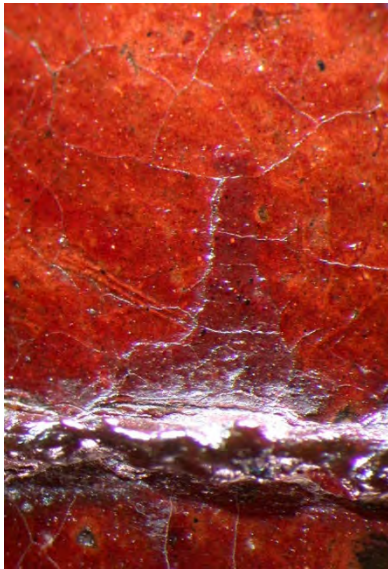
Im **Mieder** lagen **Farblackreste** vor, deren kühlerer Farbton eine Nuance ins Violette auszeichnete. Befundabbildung 3.2.6 / 61 stellt einen wichtigen Hinweis für die Abfolge der Malschichten im Bereich des Mieders dar. Bei Betrachtung der Stelle mit mikroskopischer Vergrößerung (16- und 40-fach) war das Bild eindeutig. Von den älteren Schichten unten nach oben ließen sich folgende

Abb. 3.2.6 / 61 (B_III/1_09)
 Farblackrest oberhalb der Leim-
 fuge zwischen Brett III/1 und /2
 (linke Seite)

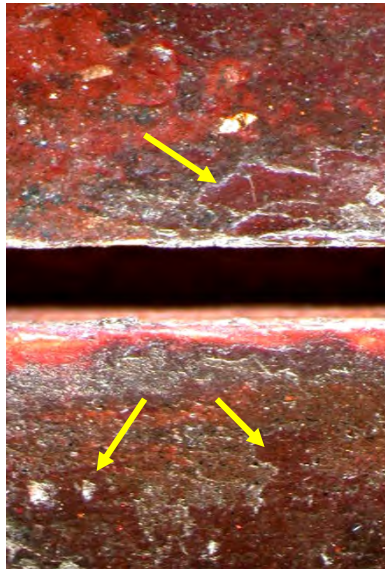
Abb. 3.2.6 / 62 (B_III/1_20b)
 Farblackreste ober- und unterhalb
 der Brettfuge von Brett III/2 und
 Brett IV

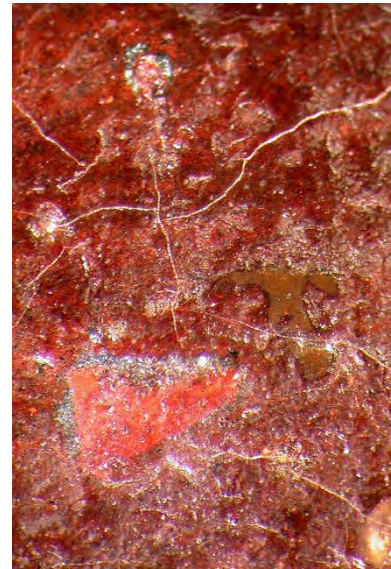
Abb. 3.2.6 / 63 (B_III/2_11)
 Stärkere Farblackreste auf den
 umliegenden Flächen um die
 hellen Freilegeschäden herum

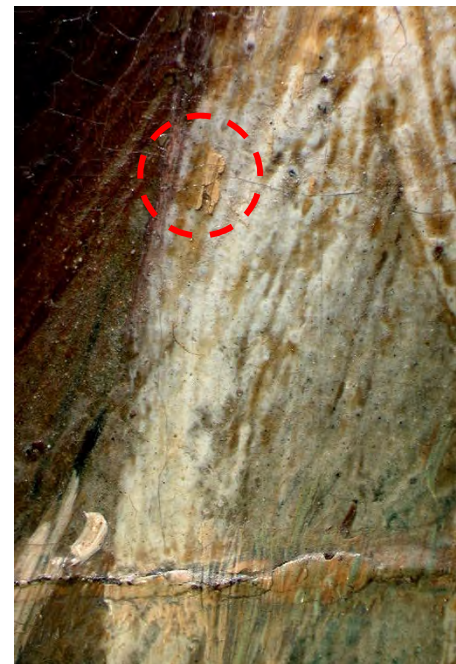
Abb. 3.2.6 / 67 (B_III/1_31)

Am Ärmel rechts ist der Einzelfund eines cremefarbenen Malschichtrests zu finden (Abb. 3.2.6 / 67, innerhalb der roten Markierung). Er war zur Hälfte von stark verbräunten Firnisresten verdeckt, die sich jedoch vorzugsweise in den Tiefen der Malschichtriefen festgesetzt hatten. Das Farbmateriale ist opak, und auf der gesamten Tafel gibt es keinen passenden Bildbereich, von dem diese Malscholle, gemäß ihrer Farblichkeit, stammen könnte. Es wurden dafür alle farblich in Frage kommenden Ränder auf erkennbare Malschichtausbrüche hin überprüft, etwa an den Buchseiten und Bereichen des Inkarnats. Die Unterseite der Farbscholle liegt fest und angepasst auf der streifigen Oberfläche der hellweißen älteren Farbschicht. Wegen fehlender dokumentierbarer Vergleichsbefunde wurde dieser Farbreist nicht abgehoben, um das Vorhandensein von älterem Firnismaterial zu überprüfen.

Am Original betrachtet erweckt der Befund nicht den Eindruck, als handele es sich, um einen ‚eingewischten‘ Farbreist aus einem anderen Malschichtkontext.

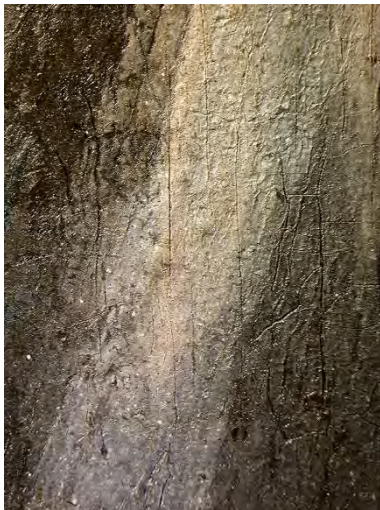
Die Wahl und Anwendung des für diese Bildphase beobachteten Farbmaterials vermitteln nicht den Eindruck, als hätte vorrangig die Notwendigkeit zu größeren Ausbesserungen in der Malschicht bestanden. Die gefundenen Reste von halbtransparentem rotem Farblack, halbtransparentem bis deckendem Braun (Bildhintergrund) und deckendem Blau haben im Vergleich zu den älteren Farben eine auffallend größere Farbbrillanz und mehr Tiefenlicht, einen höheren dekorativen Charakter. Auf eine größere Fläche gesehen dürften die Farben eine beachtliche ‚Farbauffrischung‘ des Gemäldekolorits bewirkt haben. Welchen Anteil das bindemittelreiche Farbmateriale der 4. Bildphase auf die Entstehung von Malschichtschäden an den jüngeren Bildphasen genommen haben könnte, ist schwierig zu beurteilen. Während der mechanischen Freilegung fiel lediglich auf, dass die Malschichten der 1. und 2. Bildphase im Großen und Ganzen keine derart ausgeprägten, wenngleich bereits feinere Schwundrissnetze ausgebildet haben (Abb. 3.2.6 / 68 - / 70), wie es dann für die jüngeren Schichten kennzeichnend wurde.

Abb. 3.2.6 / 68 (B_III/1_03)
Brett III/1 Ärmel, erste Bildphase

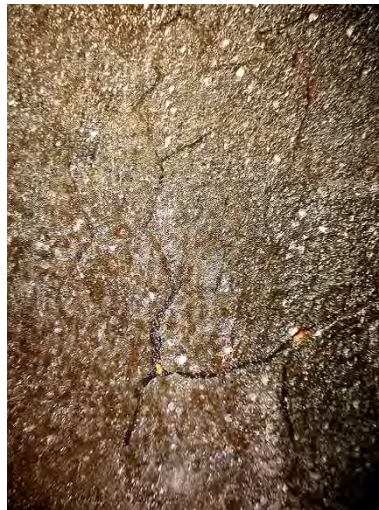
Abb. 3.2.6 / 69 B_III/1_02)
Brett III (links) Hintergrund, 1.
Bildphase schwarze Imprimitur

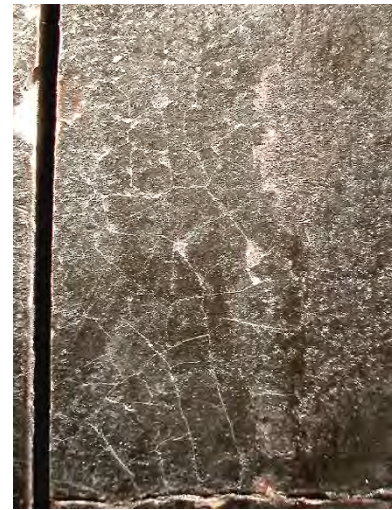
Abb. 3.2.6 / 70 (B_III/1_01)
Brett I, linke Innentafelkante, Mal-
schicht aus 2. Phase über Kittung

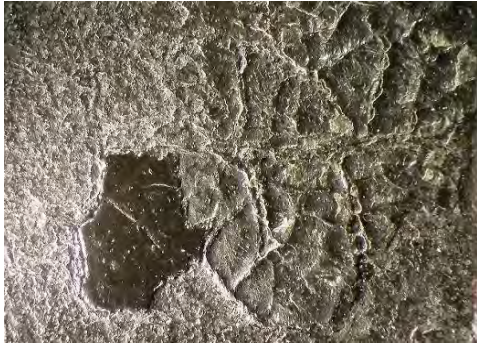
Abb. 3.2.6 / 71 (B_VI_05)
Brett VI, schüsselartige Malschichtveränderung (Schichtebene 3. Bildphase)

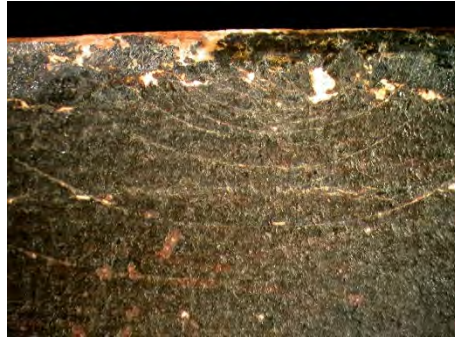
Abb. 3.2.6 / 72 (B_VI_12)
Brett VI, Oberkante des Tafelgemäldes, Stoßschaden? (Malschicht 2. Bildphase)

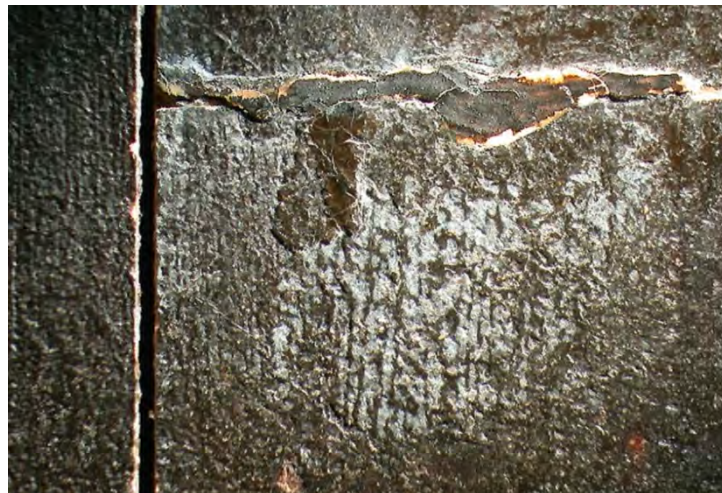
Abb. 3.2.6 / 73 (B_II_01)
Runzlige Malschichtoberfläche des Bildhintergrundfarbtons aus der 2. Bildphase auf der Innentafel (rechts) und im Weiteren auf dem Randanstückungsbrett V/b

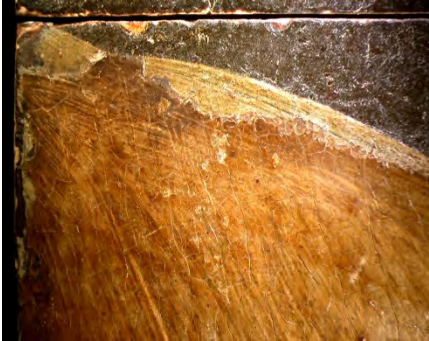
Abb. 3.2.6 / 74 (B_IV_01)
Linke obere Ecke an Brett IV

Ein weiteres Detail, das offensichtlich eine malerische Überarbeitung erfahren hat, ist das Buch. Nachweislich wurde die helle Fläche übermalt, die die Buchseiten darstellt (Abb. 3.2.6 / 74).

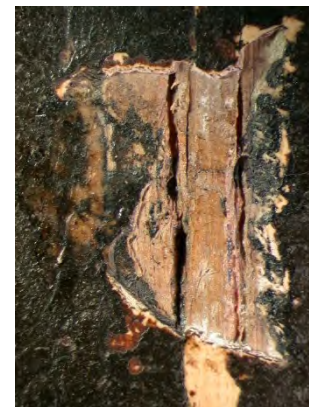
Abb. 4.1.2 / 1 (B_IV_13)
Bestoßene Brettkante,
unten rechts

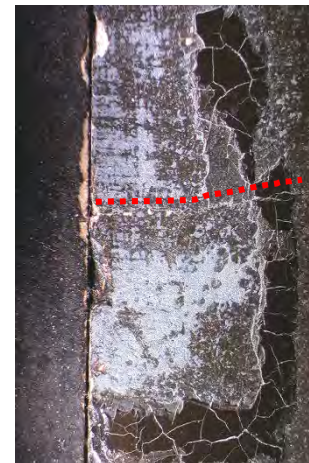
Abb. 4.1.2 / 2 (B_V_09)
Bohrlochschaden

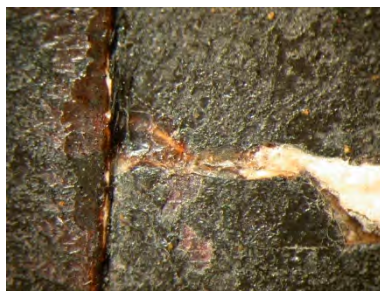
Abb. 4.1.2 / 3 (B_VII_02)
Materialbruch

- Im oberen Achtel des Bretts befindet sich ein Astloch, in dessen Verlauf sich ein Riss quer zum Faserverlauf ausgebildet hat (Abb. 4.1.2 / 3 und / 6). Auch sind entlang der inneren Kante kleinere Holzkantenausbrüche zu erkennen.

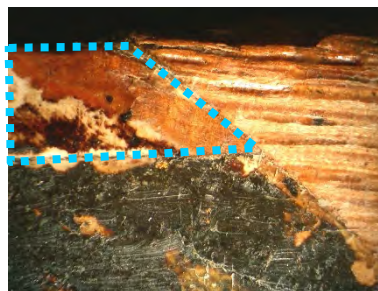
Abb. 4.1.2 / 4 (B_V_08)

- In Verlängerung der Brettfuge Brett II zu Brett III/1 befindet sich ein Materialbruch quer zum Faserverlauf und über die gesamte Lattenbreite hinweg. Der Bruch wurde verleimt, der Malschichtverlust ausgekittet (Abb. 4.1.2 / 4). Daraus lässt sich ableiten, dass die rückseitig aufgeleimte Parkettleiste erst nach der Bearbeitung des Bruchs aufgesetzt worden ist.

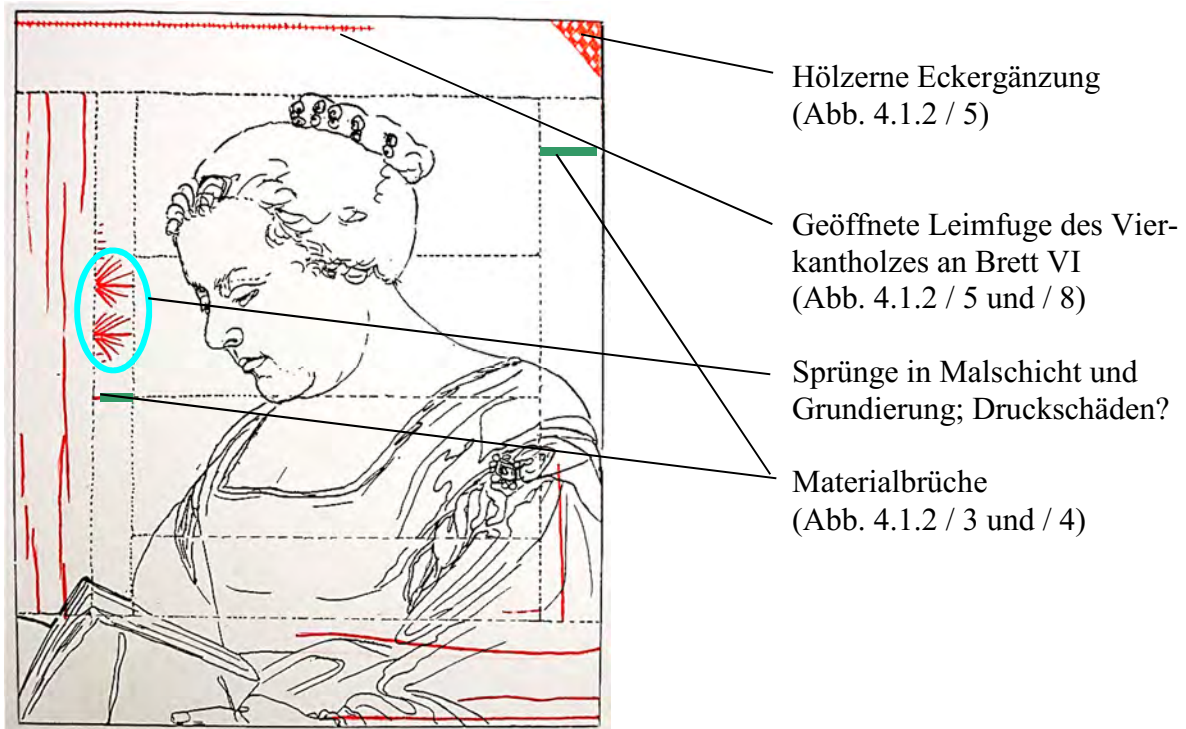
An allen Randanstückungsbrettern lassen sich Haarrisse im Holz feststellen. Von den Brettstirnseiten aus verlaufen sie entsprechend des jeweiligen Faserverlaufs zur Brettmitte hin (,Einläufer‘). Je nach Brett unterscheiden sie sich in Anzahl, Länge und Auffälligkeit. Hinter einigen Einläufern befinden sich auf der Bildträgerrückseite aufgeleimte Parkettleisten. Dass die Einläufer alle ein Resultat der Parkettierungsmaßnahme wären, ist nicht zu belegen. Im Einzelnen sind für die Bretter IV bis VII weitere Beschädigungen zu dokumentieren:

Abb. 4.1.2 / 7 Kartierung der Holzrisse (Einläufer) an den Brettern der Randanstückung

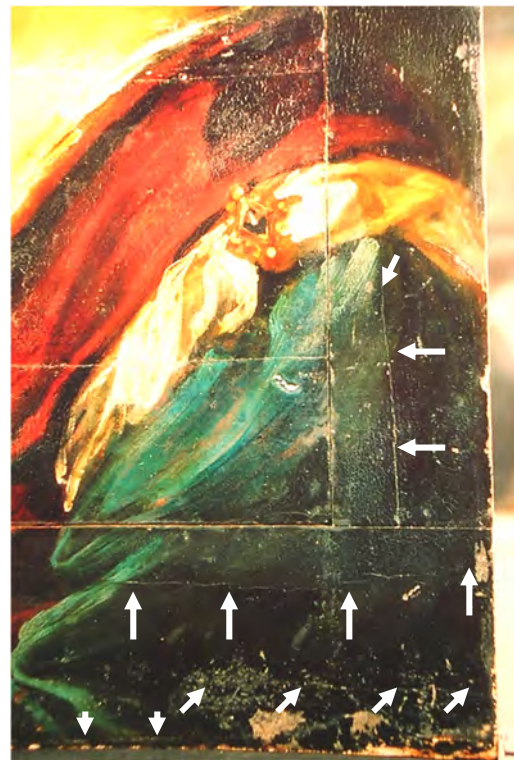
Abb. 4.2.1 / 9
Einläufer in Brett IV und VII (Pfeilmarkierungen)

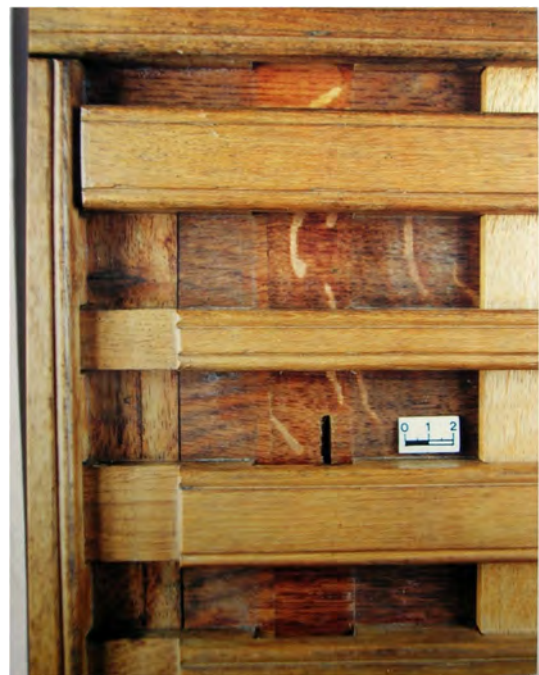
Abb. 4.1.3 / 2 Farbliche Unterschiede der Bildträgerrückseite mit geringerer Alterung im Bereich der Einschubleiste (Nr. „1“, hier entfernt)

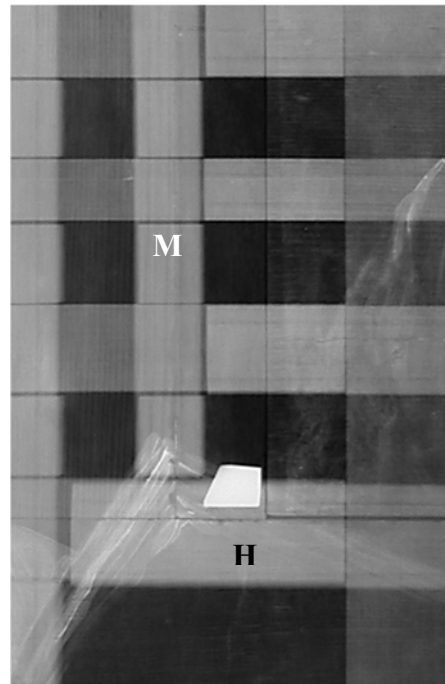
Die Klinge lässt sich nicht ohne Verletzung der Bildträgerrückseite oder der darüber liegenden Parkettleiste entfernen. Da sie keine Anzeichen von Korrosion aufweist, wurde ihr Entfernen nicht weiter in Erwägung gezogen.

Abb. 4.1.3 / 4
Teppichzieherklinge steckt hinter der
mit „H“ bezeichneten Parkettleiste fest

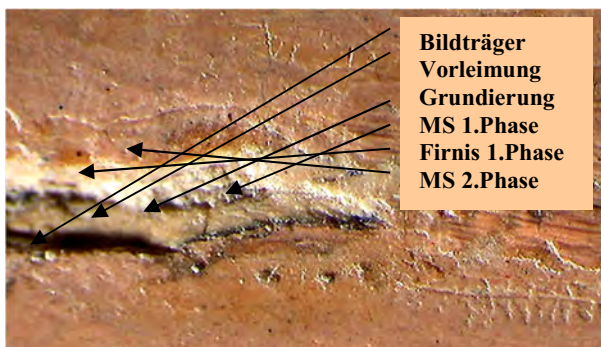
Abb. 4.2.1 / 1
Inkarnat der Stirn

- Entlang der Fuge von Brett I zu Brett II sind nach dem Entfernen von Übermalungen und Kittmaterial Abplatzungen der Grundierung im unmittelbaren Fugenbereich festzustellen (Abb. 4.2.1 / 1 und / 2).
- Auf der Bildhintergrundfläche rechts von Brett II führte die rückseitige Durchstoßung der Wand des oberen Dübellochkanals zu einem aus der Ebene herausgedrückten Stück Grundierung (Abb. 4.2.1 / 3).
- Ausbrüche an der unteren Kante von Brett II im Bereich der unteren Kinnkontur der ‚Lesenden‘.
- Ausbrüche an allen vier Außenkantenbereichen der Innentafel. Ältere Schäden sind größtenteils übermalt.

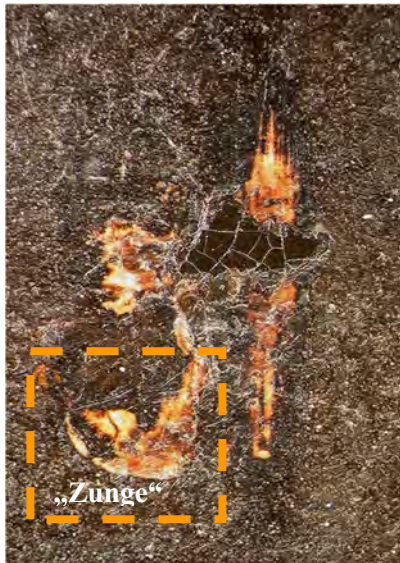
Abb. 4.2.1 / 3 (B_II_15b)
Nach vorne gedrückte Grundierung im Bereich der durchbrochenen Dübellochwand. Materialabtrag an der unteren Kante der ‚Zunge‘

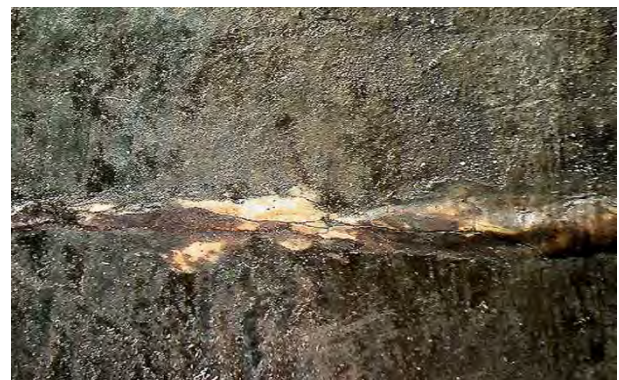
Abb. 4.2.1 / 6 (B_III_04)
Ärmel links, Fuge zwischen Brett III/1 und /2

- Stauchungen der Grundierung (und Malschicht) entlang der Fuge zwischen Brett III/1 und /2 (Abb. 4.2.1 / 6 – 8).

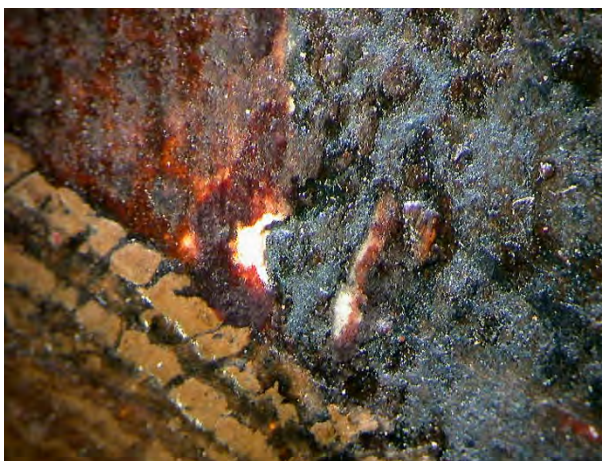
- Der Innentafelrand links weist in Form einer Kittung eine Ergänzung auf. Anhand der Befundlage war nicht zu erkennen, ob lediglich eine verpresste Malschicht und Grundierung den Anlass zu dieser Ausbesserung gaben, oder ob ein Verlust von beidem vorliegt. In Abb. 4.2.1 / 9 ist zu sehen, dass das weiße Kittungsmaterial (unter rotbrauner Farblasur) die blaue Malschicht (mit sich im Niveau nach links absenkender Oberfläche) überlappt. Die ockerfarbene Buchkontur liegt über dieser Überarbeitung. Nach den bisherigen Beobachtungen zu Malschichtabfolgen in diesem Bereich, ist das Aufsetzen des Kittungsstreifens zu Beginn der 2. Bildphase erfolgt und die partielle Kittung des Streifens eine Ausbesserung des Kittungsstreifens in der 3. Bildphase. Dieser Phase wird auch die Neuzeichnung der ockerfarbenen Buchkontur zugeordnet, die den gesamten Bereich ohne Unterbrechung überlappt. Für einen variierten Malschichtenaufbau spricht auch eine stark verminderte Ausprägung der Schwundrissbildungen über dem Kittungsstreifen. (Die Malschichtabfolge ab der 3. Bildphase stimmt nach Befund wieder mit der der übrigen Hintergrundfläche überein.)

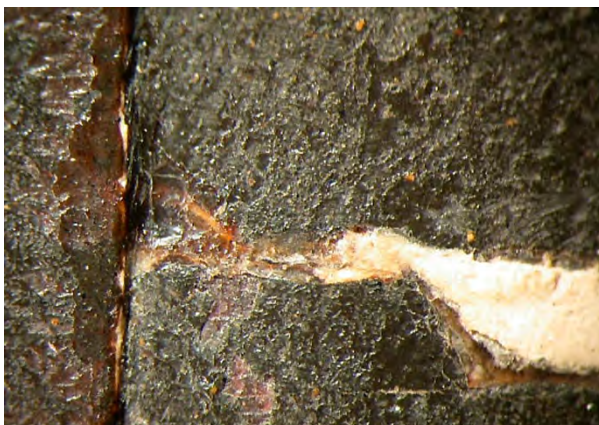
- Die Verluste von Grundierungsmaterial am mittig verlaufenden Querbruch von Brett V/b sind anteilig durch einen beim Verleimen herausgepressten Leimpfropfen ausgeglichen. Der restliche Niveauausgleich erfolgte durch eine Leim-Kreide-Kittung (Abb. 4.2.2 / 4).

Abb. 4.2.2 / 4
Verleimter Materialbruch

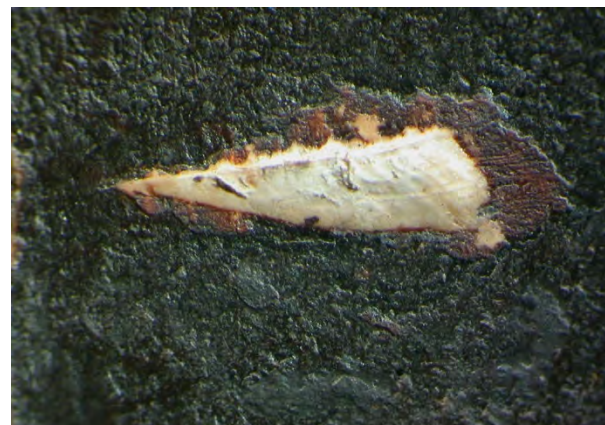
- Abb. 4.2.2 / 5 zeigt einen Bildschaden, der von einem spitzen Gegenstand mit scharfer Schneide stammt – ein Skalpell wäre denkbar. Der kerbenartige Aushub des Bildmaterials spricht dafür, dass er von schräg oben ins Bild gefallen sein muss. Erkennbar ist eine leichte Rillung der in die Tiefe führenden Schnittfläche, wie sie bei einer gebrauchten Klinge entsteht. In die Kerbe war eine Leim-Kreide-Kittung gesetzt worden, die von einer schwarzbraunen Retusche abgedeckt war. Der Entstehungszeitraum dieses Schadens dürfte nach den bisherigen Beobachtungen der 6. Bildphase zuzuordnen sein.

Ab. 4.2.2 / 5 (B_V_10)
Auskerbung durch ein scharfschneidiges, ins Bild
gefallenes Werkzeug / Freilegutensil

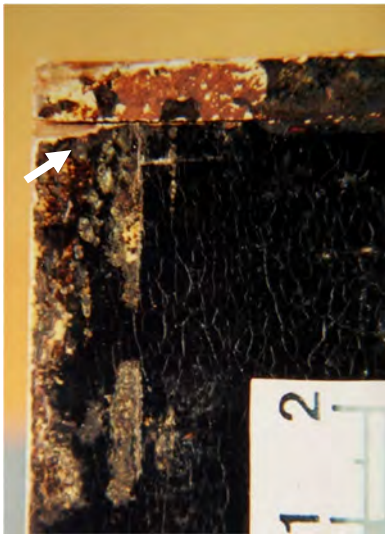
Abb. 4.2.2 / 6
Brett VI: Ecke oben links

- Ein Ausbruch von (Malschicht und) Grundierung war an Brett V/a an der Brettecke oben links festzustellen (Abb. 4.2.2 / 6). Er liegt links, im Bereich der gelockerten Seite des Vierkantstabes, oberhalb von Brett VI.

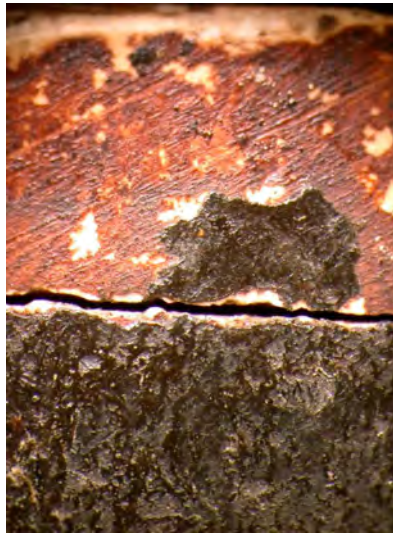
Abb. 4.2.2 / 7 (B_VI_03)
Vierkanteleiste: offene Fuge Brett VI

- Das Öffnen der Leimfuge zwischen der Oberkante von Brett VI und der vorgesetzten Vierkanteleiste hat einen weitläufigen Riss durch die Grundierung und ältere Malschichten verursacht (Abb. 4.2.2 / 7)

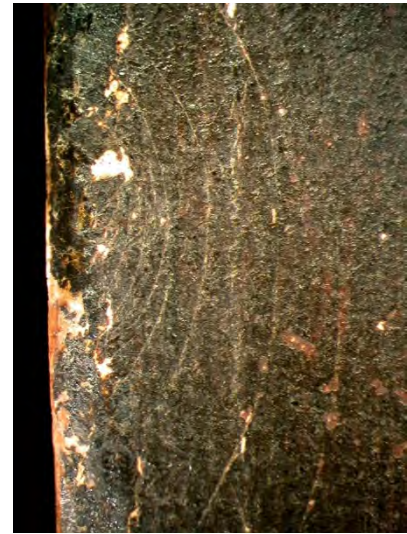
Abb. 4.2.2 / 8 (B_VI_12)
(Abb. um 90° nach links gedreht)

- Mittig der Vierkanteleiste wurde durch einen Stoß eine Stauchung des Malschichtgefüges verursacht. Diese wirkte sich bis auf die Fläche von Brett VI aus. Die Stauchung bewirkte neben dem Verlust von Grundierung (und Malschicht) das Entstehen eines girlandenförmigen Sprungnetzes (Abb. 4.2.2 / 8). Die Übermalungsfarbschichten deckten an der Bildecke oben links eine stark löchrig-narbige Oberfläche der Grundierung ab.

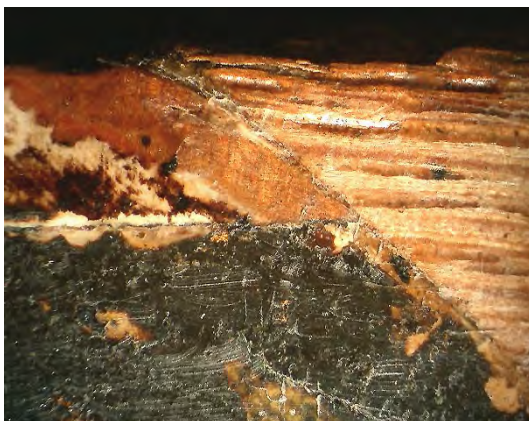
Abb. 4.2.2 / 9
Bildecke oben rechts

- Als lokales Gegenstück zur Auffälligkeit an der Bildecke oben links trägt die Bildecke oben rechts über der hölzernen Eckergänzung keinen klassischen Bildschichtaufbau etwa mit Vorleimung und Leim-Kreide-Grundierung. Stattdessen wurde nach dem Anschleifen der angrenzenden Malschichtflächen der gesamte Bereich mit einem wachsartigen Material überarbeitet (Abb. 4.2.2 / 9).

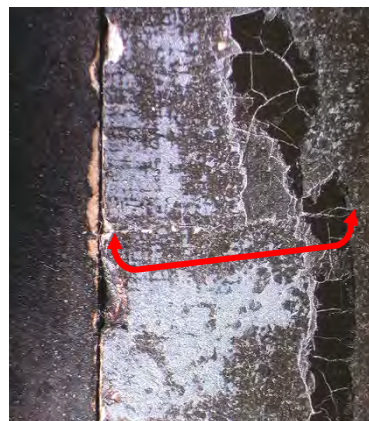
Abb. 4.2.2 / 10 (B_VII_02)
Ausbildung eines Materialrisses quer zum Holzfaserverlauf von Brett VII, der auch Grundierung und Malschicht durchzieht und im Einflussbereich einer Astlochverwachsung liegt.

- Ältere Ausbrüche entlang aller vier Brettanten sind übermalt.
- Im Bereich der auf der Tafelrückseite erkennbaren Astlochverwachsung von Brett VII (vgl. Kap. 3.2.4 *Technologische Beobachtungen zum Bildträger – Randanstückungen*) ist quer zum Faserverlauf respektive zur Brettlänge ein Riss entstanden, der sich auch in der Grundierung und in der Malschicht abzeichnet (Abb. 4.2.2 / 10).

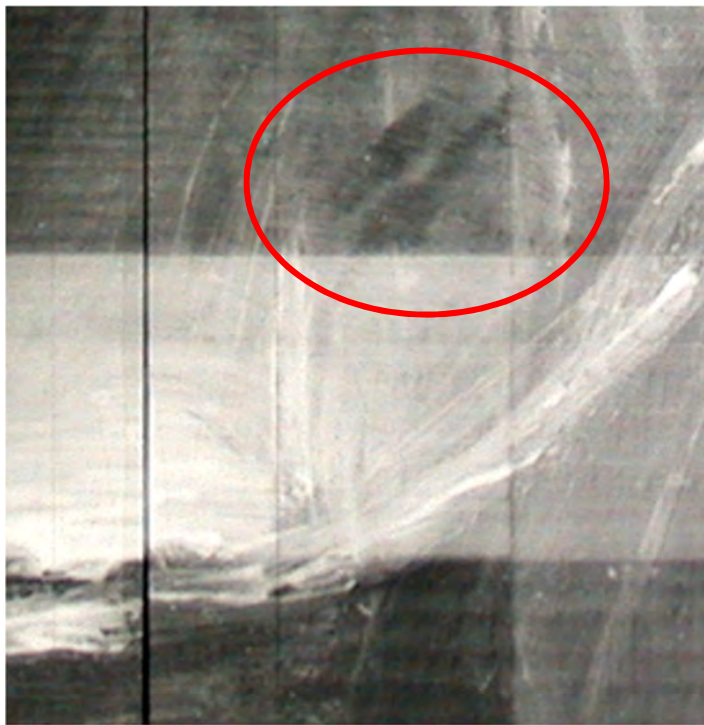
Abb. 4.2.3 / 6 Brust rechts (Dekolleté) markanteste Fehlstelle

Die Fehlstelle in Abb. 4.2.3 / 6 (Dekolleté) ist sehr auffallend. Mit ihr ging ein Stück der Malschicht des Hemdmotivs verloren. **Der Befund legt nahe, darin einen möglichen Anlass für die Überarbeitung der Brustpartie (vom Hemd zum Dekolleté) zu sehen.**

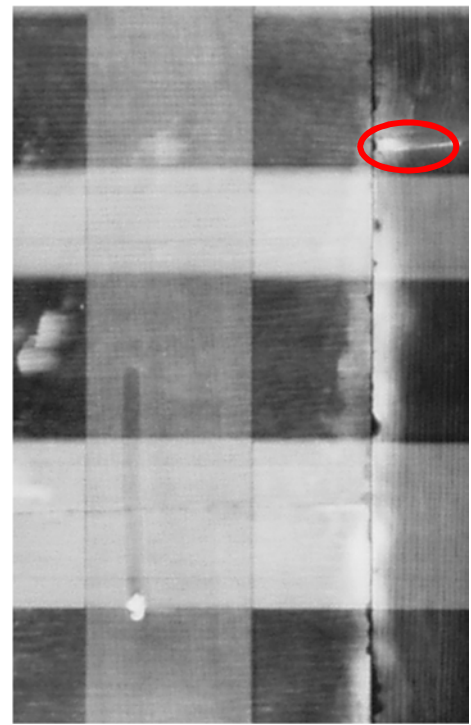
Abb. 4.2.3 / 7 (Vorzustand) Fehlstellen über Astloch; Bleiweißkittungen

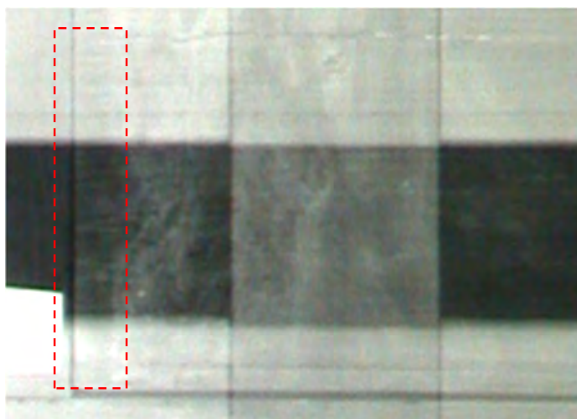
Abb. 4.2.3 / 8 Innentafelkante links mit Kitt-Streifen

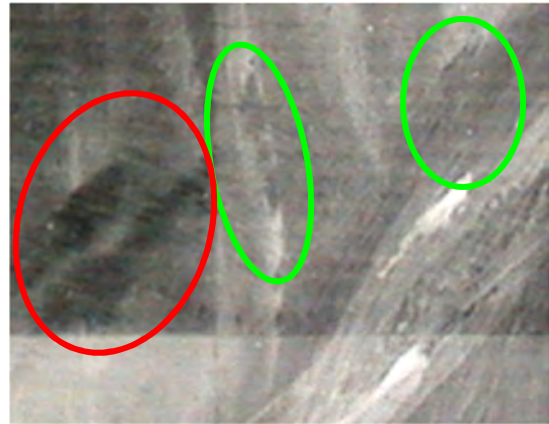
Die beiden linken Schadstellen in Abb. 4.2.3 / 10 lassen anhand der Röntgenaufnahme lediglich die Schlussfolgerung zu, dass der Zeitpunkt der Verluste frühestens in der 1. Bildphase, aber vor der großflächigen letzten inkarnatfarbenen Überarbeitung liegt. Betrachtet man hingegen die rechte Schadstelle, die im Bereich der pastos gemalten Miederausschnittkante liegt, dann ist zu erkennen, dass der Farbauftrag des dunkleren weißen Farbtons und die bräunliche Schattierung ohne Unterbrechung über die betreffende Ausbruchsstelle hinweg laufen. Da die Gestaltung der Miederkante nach den bisherigen Beobachtungen zeitgleich mit dem Motivwandel und der Motiverweiterung (Formatvergrößerung) zu sehen ist, können diese Schäden nur in der Zeit der 1. Bildphase entstanden sein.

Dekolleté / Miedersaum an der Brust rechts, zwei Befundstellen zu überarbeiteten Malschichtverlusten

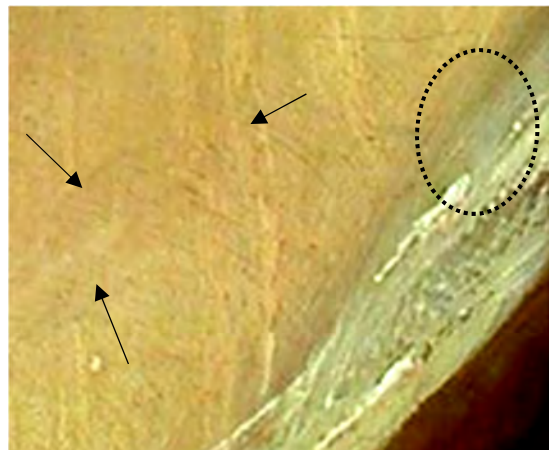
Abb. 4.2.3 / 11

Dekolleté-Miederausschnitt

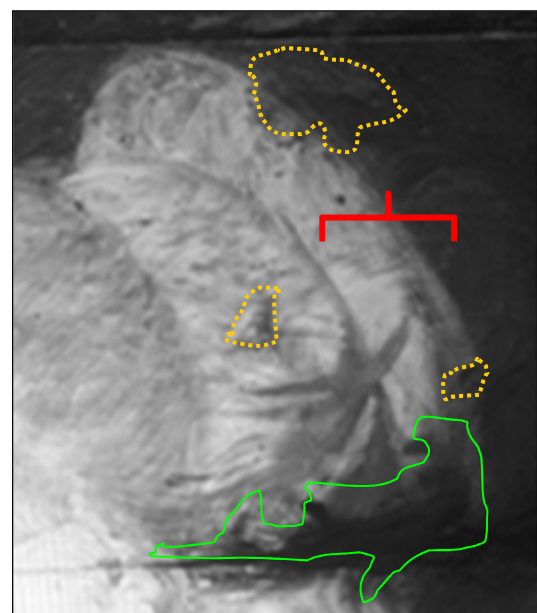
Abb. 4.2.3 / 13
Kontur der Haube

Die rechts stehende Abbildung, eine Infrarot-Abbildung der Haube am Hinterkopf der ‚Lesenden‘, stellt sehr deutlich die Form der älteren Motivanlage unter der heutigen Frisur heraus. Es sind verschiedene Details zu erkennen, die allerdings nur in einem Fall die konkrete Benennung einer Schadensform zulassen (Abb. 4.2.3 / 13):

Innerhalb der roten Klammer liegt der rechteckige Umriss einer älteren Freilegungsprobe. Die mit punktierter Linie eingefassten Erscheinungen sind nicht genauer zu benennen. Die grün umrandete Fläche im unteren Abbildungsdrittel liegt im Bereich der Fuge zwischen Brett I und II. Umfangreiche Farbschichtverluste waren dort bereits mit bloßem Auge festzustellen, die Übermalung an dieser Stelle erfolgte mit deckendem und starkem Farbauftrag.

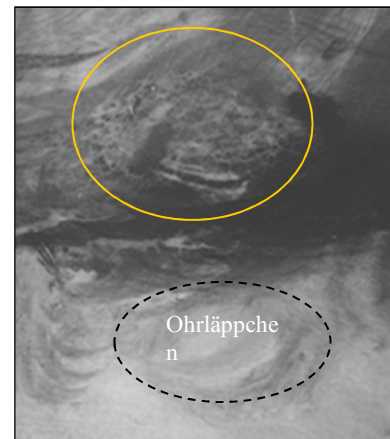
Die schwarz erscheinenden Bereiche in Abb. 4.2.3 / 14 sind Übermalungen, welche die Malschichtverluste in der direkten Umgebung der Fuge zwischen Brett I und II überdecken. Oberhalb der Fuge, mit ovalem Flächenumfang, ist der Oberflächeneindruck der Schwundrisse ausbildenden Übermalungsfarbschicht(en) zu erkennen.

Abb. 4.2.3 / 14 Schaden im Bereich der Fuge zwischen Brett I und II, über dem rechten Ohr

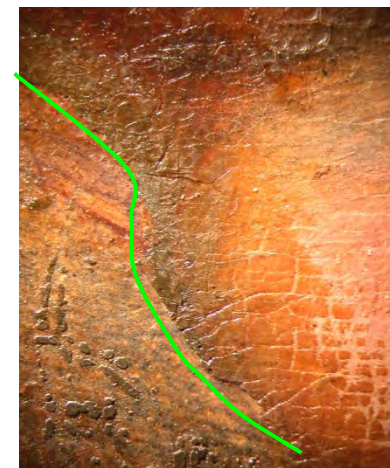
Abb. 4.2.3 / 16d (Makroaufnahme, 16-fache Vergrößerung) zeigt diesen Befund während der Freilegungsmaßnahmen im Detail. Die Abnahme der Übermalungsschichten erfolgte hier zunächst bis zur Umrisslinie des Inkarnats (grüne Markierungslinie).

Abb. 4.2.3 / 16d Detail; rotes Rechteck in Abb. 4.3.2 / 15b

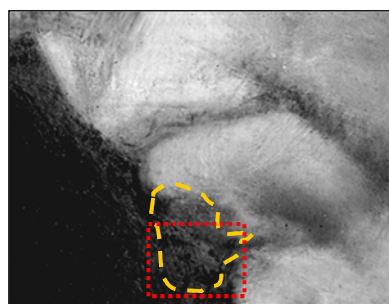
Über die dunklen Strichelungen in der Fläche der Oberlippe (/ 16b) lassen sich hinsichtlich des Entstehungszeitpunkts keine eindeutigen Aussagen treffen.

Abb. 4.2.3 / 16b Mundpartie im Nahen Infrarot

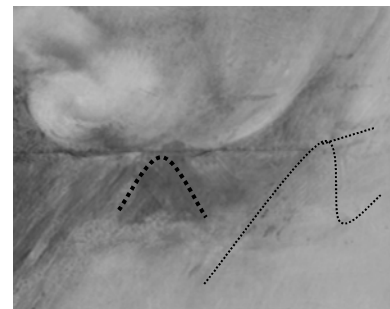
Bei einem Vergleich von Abb. 4.2.3 / 17 a und b ist in der Infrarotabbildung unterhalb des Kinns eine dunklere, dachförmige Schattierung zu erkennen. Entsprechend ihrer Position könnte es sich um das Gegenstück des rechten Hemdkragendes handeln, der unter anderem auf der Röntgenabbildung Abb. 4.2.3 / 1 zu sehen ist. Möglicherweise ist es aber auch eine, den Pinselduktus dieses älteren Motivdetails ausgleichende Übermalung, als Vorbereitung für die malerische Anlage des Dekolletés. [Das Hemdkragende rechts lässt sich nur auf der Röntgenaufnahme gut identifizieren, nicht aber in der Infrarotabbildung. In umgekehrter Weise verhält es sich mit dem Hemdkragende links. Worauf sind diese Unterschiede zurückzuführen und aus welchem Grund wurden beide Enden des Hemdkragens auf unterschiedliche Art und Weise überarbeitet?] Die nahezu rechtwinklige Anordnung der Pinselstriche wäre für die Übermalung eines gewöhnlichen Malschichtausbruchs sehr auffällig. Ein weniger formbezogener Farbauftrag wäre zu erwarten, wie ihn etwa Abb. 4.2.3 / 18 erkennen lässt.

Abb. 4.2.3 / 17a Kinnpartie mit übermaltem Hemdkragen ?

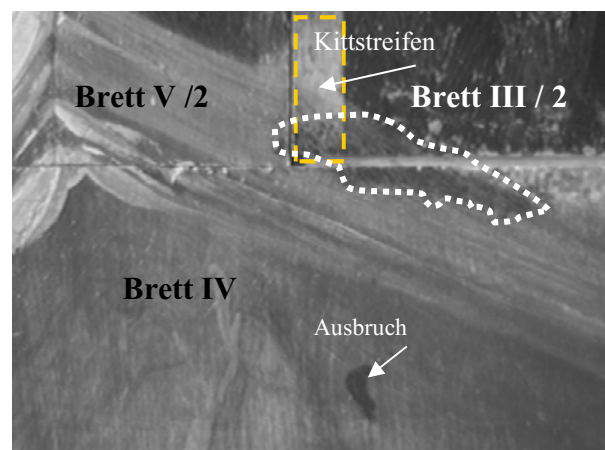
In Abb. 4.2.3 / 18 werden die Unterschiede der Bildbereiche mit voneinander abweichendem Malschichtaufbau deutlich. Der ‚Kittungsstreifen‘ hebt sich hell aus der umgebenden Malschicht ab. Die Malschicht der 1. Bildphase ist z.B. bei ihm nicht vorhanden. Als spätere Zutat ist die über Brett V/b, III/2 und IV verlaufende partielle Retusche (punktirt umrandet) zu erkennen. Sie zeichnet sich als dunkler Fleck ab. Die mit ‚Ausbruch‘ markierte Fehlstelle ließ zum Zeitpunkt der Voruntersuchung die Grundierung erkennen.

Abb. 4.2.3 / 18 Buch; Kittung Innentafelrand links
