**Untersuchungs- und Arbeitsbericht zu
einem niederländischen Holztafelgemälde
aus der Rubenszeit**

**„Die Lesende“ aus dem Gemäldebestand des
Reiss-Engelhorn Museum Mannheim**

Berenice Gührig Diplom-Restauratorin
Münster (Westf.) 2021

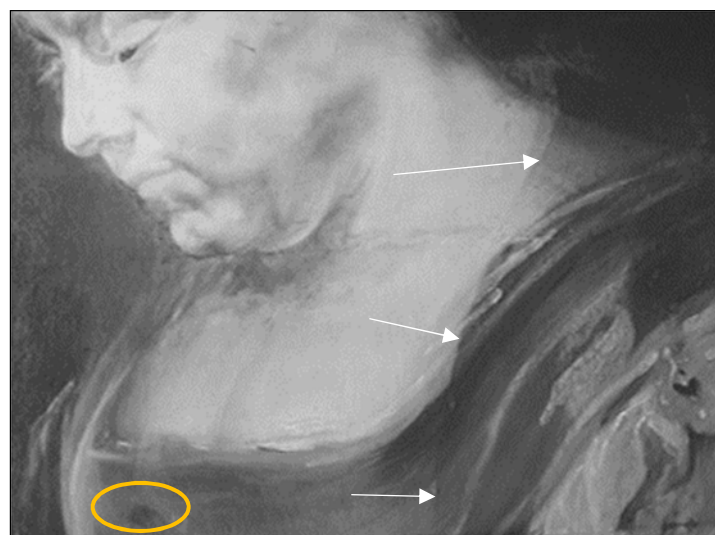
Abb. 4.2.3 / 19 weist im Bereich der Brust links auf eine überarbeitete Fehlstelle in der Malschicht des Mieders hin. Die dunkle, flächige Schattierung im Bereich der Schulter rechts (Pfeile) ist im Zusammenhang mit einer der früheren Bildphasen zu sehen. Augenscheinlich liegt dort ein Farbauftrag oder ein Gestaltungsdetail vor, der Bestandteil eines der älteren Bildmotive ist (vgl. Kap. 2.3).

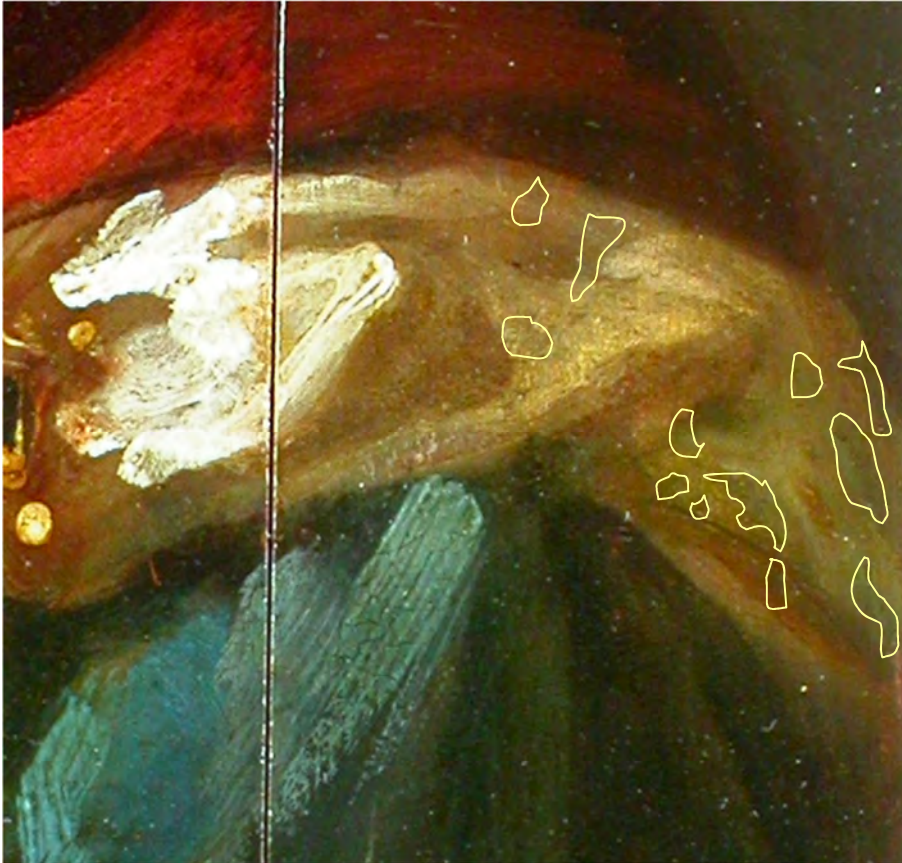
Abb. 4.2.3 / 20

Schulter rechts der ‚Lesenden‘, Brett III/2 und VII; übermalte Farbschichtausbrüche im Weiß der Falbel.

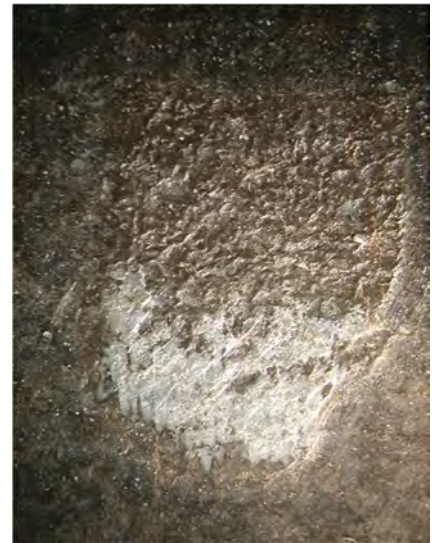
Abb. 4.2.3 / 22 (B_I_11)
Malschichttrunzelung auf Brett I

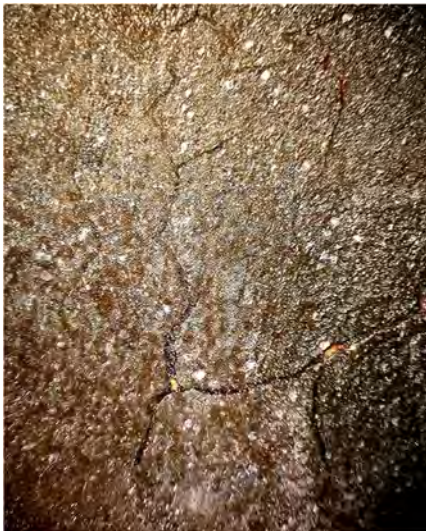
Abb. 4.2.3 / 23 (B_III_02)
Schwundrisse in der Malschicht der 1. Bildphase

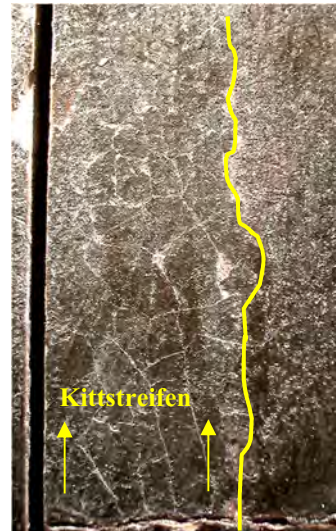
Abb. 4.2.3 / 24 (B_III_01)
Schwund in der Malschicht der 2. Bildphase

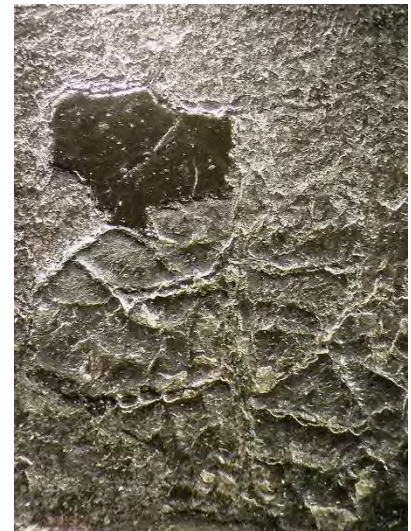
Abb. 4.2.3 / 25 (B_VI_05)
Schwundrisse in der Malschicht der 2. Bildphase

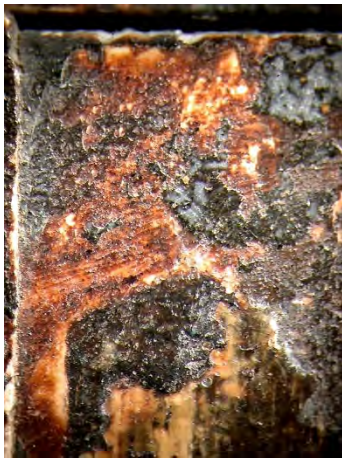
Abb. 4.2.3 / 28 (B_I_02)
Ecke oben links von Brett I; überkitteter Brettrand links der Innentafel mit rotbrauner Imprimitur und Malschicht der 2. Bildphase, darüber Reste der Bleiweiß-Kreidekittung aus der 3. Bildphase

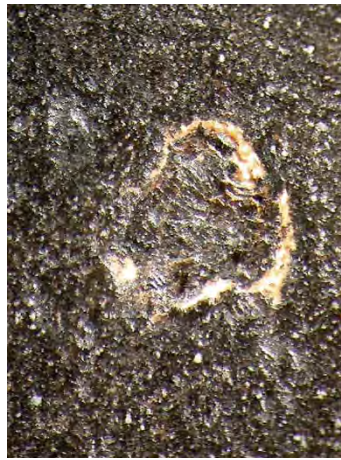
Abb. 4.2.3 / 29 (B_I_10)
Stoßschaden auf Brett I; die in die Grundierung gedrückte Malschicht betrifft nur die Schicht der 1. Bildphase. Die darüber gelegene Malschicht der 2. Bildphase war intakt

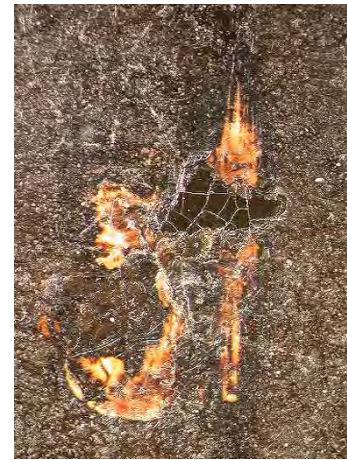
Abb. 4.2.3 / 30 (B_II_15)
Durchgebrochene Dübellochwand auf Brett II mit nach vorne gedrückter Grundierung und abgeschliffener Imprimitur, Malschicht aus Bildphase 1 und Malschicht, 2. und 3. (soweit erkennbar)

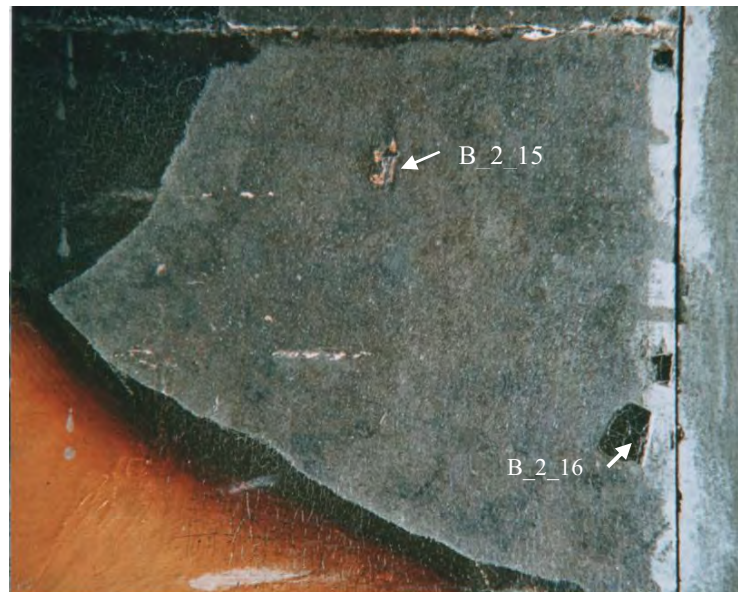
Abb. 4.2.3 / 30b; die nebenstehende Abbildung zeigt den Nackenbereich der ‚Lesenden‘ auf Brett II.

Die Zwischenzustandsaufnahme gibt die Situation der Malschichtoberfläche des Bildhintergrunds nach der flächigen Abnahme der Überarbeitungsschichten wieder. Zu erkennen ist unter anderem die Position des Malschichtschadens am Dübelwanddurchbruch B_II_15 (hier zum Vergleich mit Abb. 4.2.3 / 30 in größerem Bildausschnitt wiedergegeben).

Die Farbverluste im Bereich der Fuge zwischen Brett I und II sind ebenso zu erkennen wie die horizontal-lineare Ausrichtung der Fehlstellen entlang der geöffneten Spitzblasen. Im Übergang des Innentafelrands rechts zur Kante links von Brett VII befindet sich das egalisierende Material der Bleiweiß-Kreide-Kittung. Darauf sitzen dunkle Farbinseln. Es sind temporär belassene Reste, die bis zur fotografischen Befundsicherung den optischen Eindruck der Malerei des Bildhintergrundes im Vorzustand 2001 dokumentierten (Abb. 4.2.3 / 31).

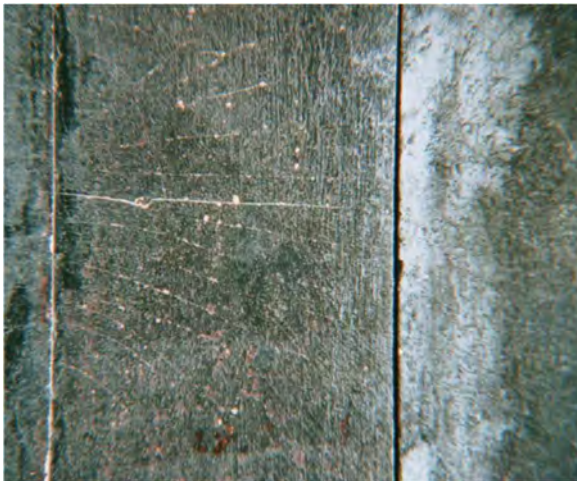
Abb. 4.2.3 / 32
Strahlenförmige Ausbildung von Malschichtsprüngen an der Kante links von Brett V/b; im Übergang von Brett V/b zu Brett II: Bleiweiß-Kreidekittung

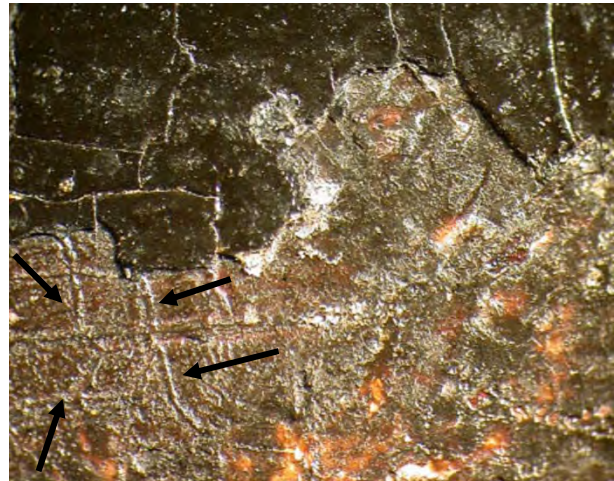
Abb. 4.2.3 / 33 (B_VI_07)
Malschichtverluste und -dünnung der 2. Bildphase bis zur Grundierung; gitterartige Malschichtoberfläche (↑), wachsartiges Material überzieht Malschicht der 2. Bildphase

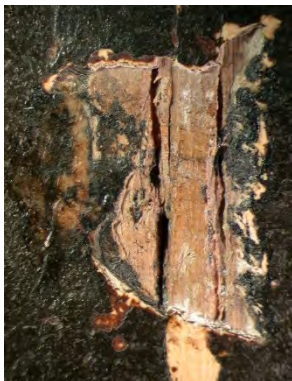
Abb. 4.2.3 / 34 (B_V_09)
Bohrlochschaden in Brett V/a; mit Verlust der Malschichtabfolge bis Bildphase 5

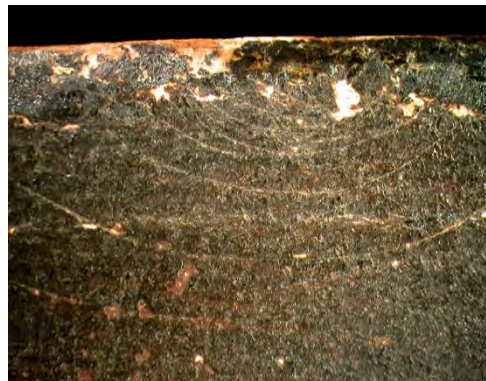
Abb. 4.2.3 / 35
Oberkante von Brett VI: girlandenförmige Malschichtsprünge in der Ebene der 2. Bildphase. Ein Durchdringen bis in die 3. Phase und Grundierung wurde nicht festgestellt

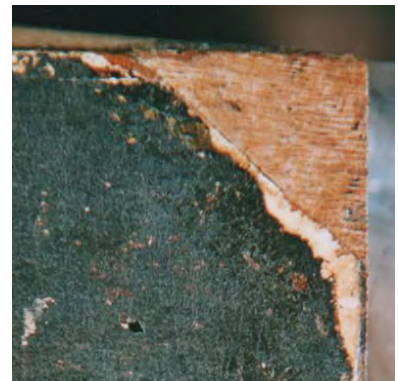
Abb. 4.2.3 / 36
Brett VI Ecke oben rechts; hölzerne Ergänzung aus der 5. Bildphase, Verlust aller älteren Malschichten

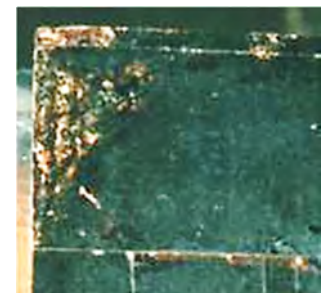
Abb. 4.2.3 / 37
Brett VI, Ecke oben links; zerstörte Malschicht der 2. Bildphase

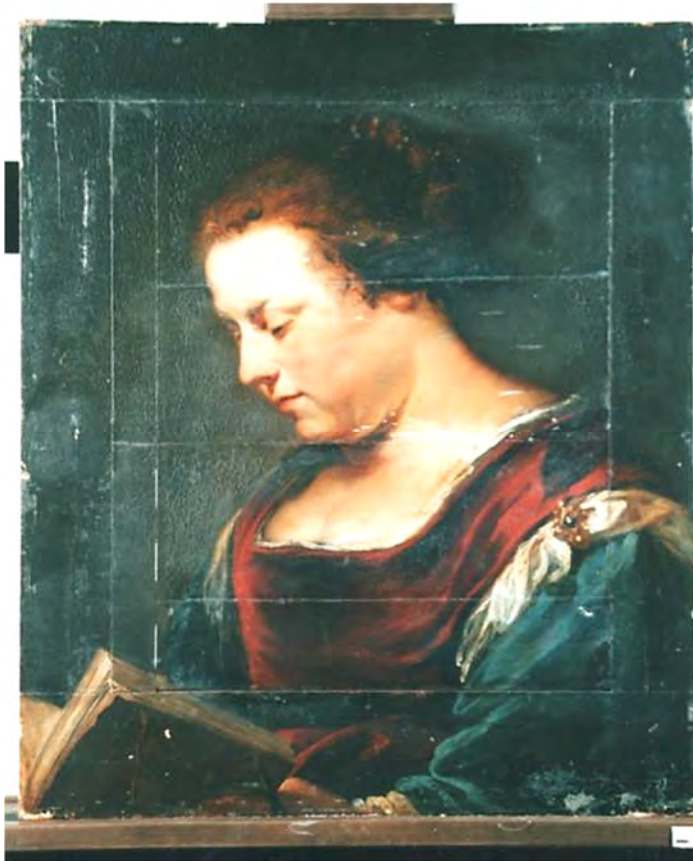
Zu Beginn der Voruntersuchungen (2001) zeigte die mit bloßem Auge erfassbare Bildschichtoberfläche des Tafelgemäldes eine Vielzahl von älteren Schäden und Ausbesserungen, aber auch eine Reihe neuerer Beschädigungen, die sowohl auf äußere mechanische Einflüsse als auch auf materialbedingte Veränderungen zurückzuführen waren.

Abb. 4.2.4 / 1
Vorzustand 2001, Zustand der Bildschichtoberfläche zu Beginn der Voruntersuchung

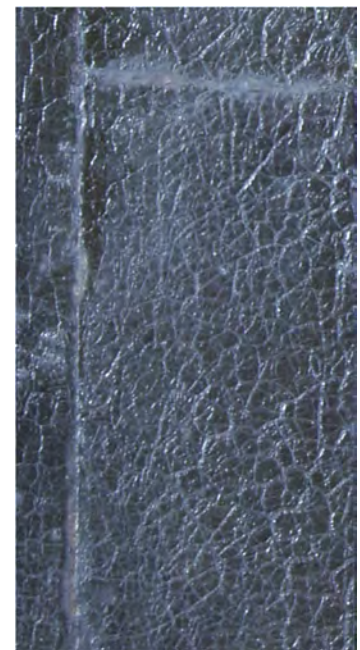
Abb. 4.2.4 / 2
Matte Retuschen entlang der Brettkantenfugen

Der restaurierungsbedürftige Gesamteindruck der Bildschicht wurde vorrangig von drei Ursachen bestimmt: Zahlreiche **Ausbrüche** entlang der Brettfugen waren mit einer **matt** durchgetrockneten ölbindemittelhaltigen Farbe **übermalt** worden und bewirkten ein starkes Abzeichnen der einzelnen Tafelbrettkanten (Abb. 4.2.4 / 2). In den betroffenen dunkelfarbigen Motivbereichen der Hintergrundfläche, wie den Haaren (über dem Ohr der ‚Lesenden‘) und der noch zum Mieder gehörenden Fläche von Brett IV, kamen die **Strukturen** von ausgeprägten **Schwundrissnetzen** besonders stark zur Geltung. Maßgeblich dafür war der Effekt von hellen Reflexen auf den Kanten der Farbschichtschollen durch auftreffendes Licht. Gemeinhin irritierten sowohl das flächige Ausmaß wie auch die massive Ausprägung dieser Oberflächenerscheinung.

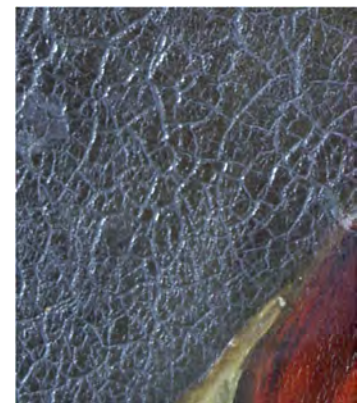
Abb. 4.2.4 / 3
Bildhintergrundfläche mit ausgeprägten Schwundrissen und Lichtreflexionen auf den Kanten der Malschichtinseln

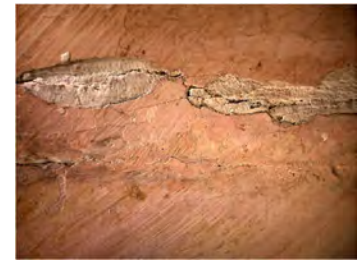
Abb. 4.2.4 / 4 (B_III_26)
Bereich der Brettfuge Brett II zu Brett III/1 mit neueren Malschichtausbrüchen bis auf die Grundierung

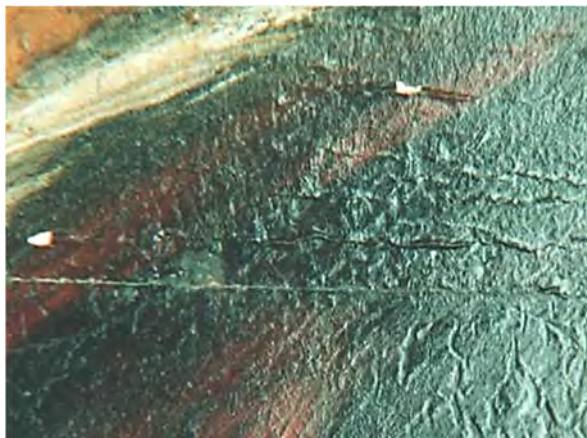
Auch neuere **Malschichtausbrüche**, sofern sie die weiße Grundierung erkennen ließen, fielen im Kontext der dunkel angelegten Motivflächen im Besonderen und die Gesamtästhetik im Allgemeinen störend auf. Bei oberflächlicher Betrachtung kaum wahrnehmbar, jedoch auf der Innentafelhälfte rechts vorhanden, waren einige **runde** und bis zu 0,7 cm große **blasenartige Malschichtabhebungen**, die bei leichtem Druck ein Nachgeben der Malschichtfläche erkennen ließen. Für den gleichen Bereich war ein durch längliche **Spitzblasen** (Abb. 4.2.4 / 5) verursachtes Schadensbild festzustellen. Im Gegensatz zu ersteren waren die Spitzblasen auffällig und wiesen bereits Farbverluste auf.

Abb. 4.2.4 / 5
Brett II zu Brett III/1; Spitzblasen mit neuem Bildschichtverlust

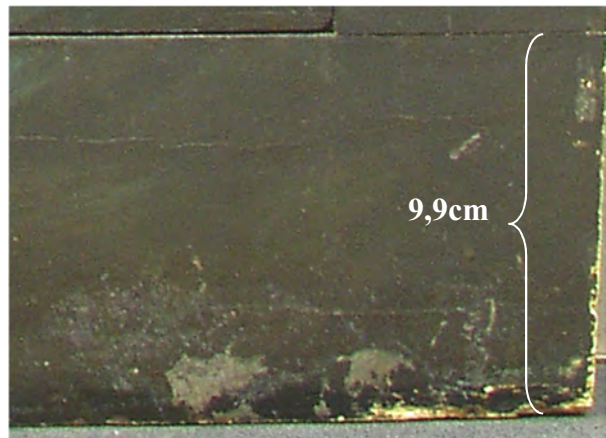
Krepierungen in der **Firnis- und Malschichtabfolge** lagen in der Bildecke unten rechts vor (Abb. 4.2.4 / 6). Als amorphe Flächen von mehreren Zentimetern Umfang durchdrangen sie – in die Tiefe gerichtet – mehrere Schichten und hatten an der Oberfläche ein mattiertes und vergrautes Aussehen. Bei 40-facher Vergrößerung war zu erkennen, dass das Schadensbild auf einem Netz mikroskopisch feiner Firnis-/Malschichtsprünge beruhte.

Abb. 4.2.4 / 6
Brett IV, rechts; Firnis- und Malschichtkrepierungen mit verändertem Farbeindruck

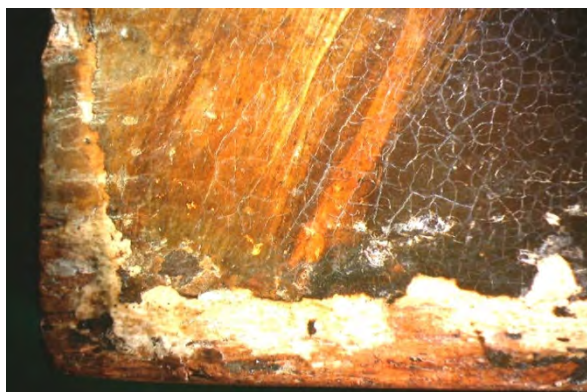
Starke **Bestoßungen** der äußeren **Brettkanten** führten vor allem am oberen und unteren Brettrand zu umfangreichen Malschichtverlusten, zum Teil bis auf den Bildträger (Abb. 4.2.4 / 7 und / 8).

Abb. 4.2.4 / 7
Brett IV; bestoßene Außenkante links

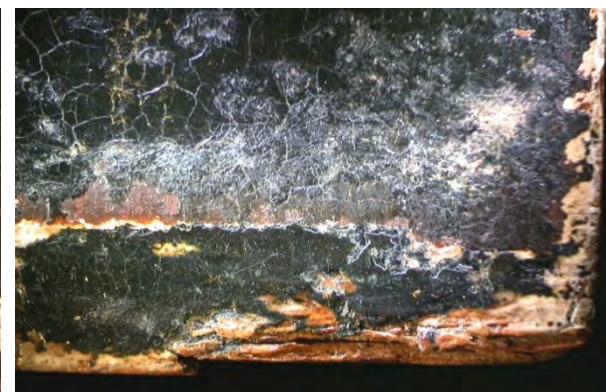
Abb. 4.2.4 / 8
Brett IV, bestoßene Außenkante rechts

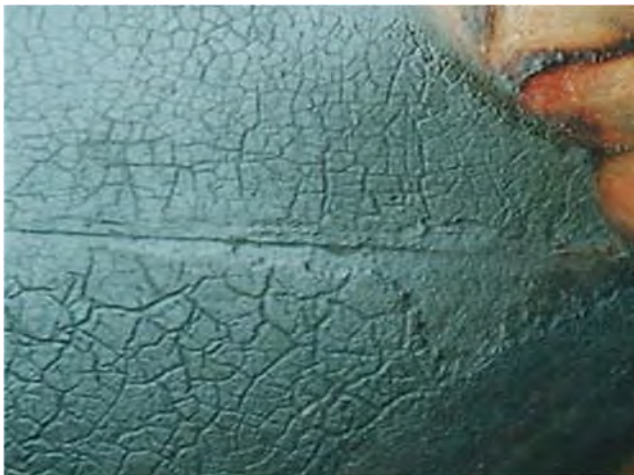
Sehr auffällig waren die Flächen der älteren Freilegungsproben (Abb. 4.2.4 / 9 und / 12). In der Wahrnehmung nach ‚Fehlstellen‘ aussehend, zeichneten sie sich durch eine im Vergleich zur umgebenden Bildschicht sehr glatte, aber im Oberflächenniveau deutlich tiefer liegende Oberfläche sowie die kantigen Konturen der mechanischen Bearbeitung ab. Bei der Betrachtung der Bildschicht führten diese Stellen unweigerlich zur Frage nach der Ursache, dem bildgeschichtlichen Zeitpunkt dieser ‚Verluststellen‘ und zur Frage nach der Einordnung der ‚freigelegten‘ Bildschichtebene.

Abb. 4.2.4 / 9 (↑) Brett II zu Brett III/1; ältere Freilegungsprobe aus der 6. Bildphase. (Am Original beträgt dieser Bildausschnitt 9,0 cm in der Breite)

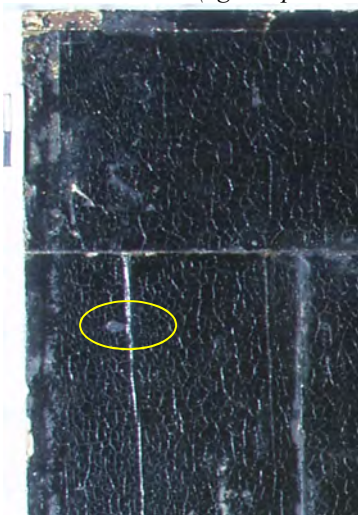
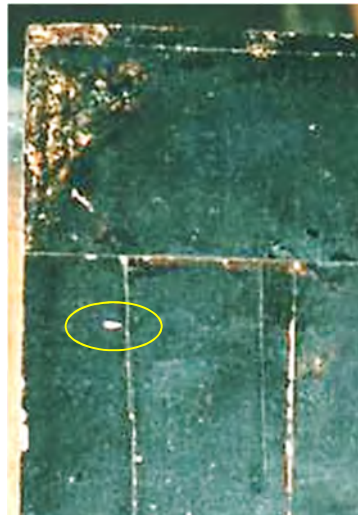
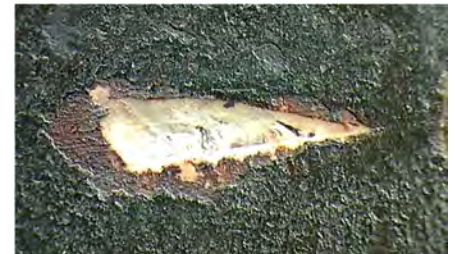
Abb. 4.2.4 / 11a, b (links), c (B_V_10) Im Vorzustand sich abzeichnende Bildstelle des gekitteten und einretuschierten Hackloches (Abb. /c, oben) auf Brett V/a, des Weiteren rechts daneben die Verläufe zweier Einläufer und die matt erscheinende Retusche entlang der vertikalen Klebefuge zwischen Brett V/a und /b

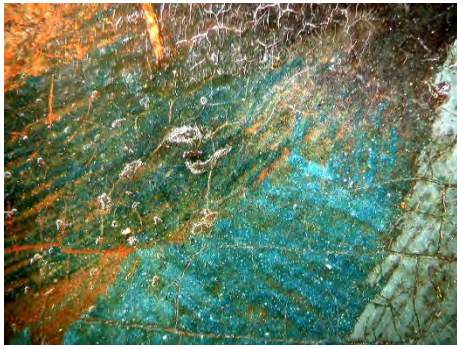
Abb. 4.2.4 / 12 (B_III/1_40)
Farbreste über den drei Blautönen

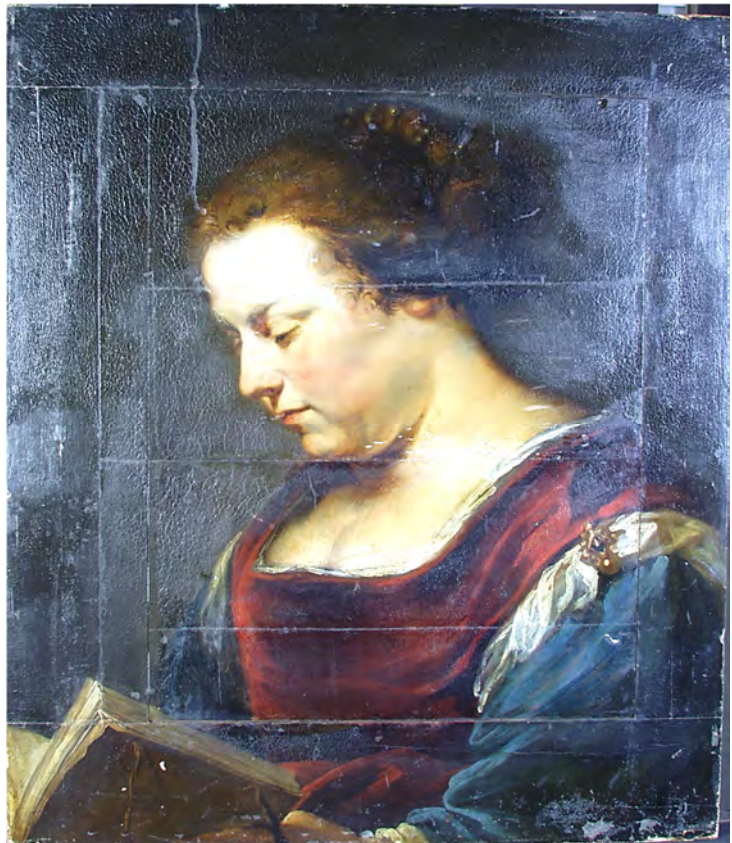
Abb. 4.2.4 / 13
Vorzustand mit neu angelegten Freilegungsproben für eine mechanische Freilegbarkeit 2003/2004

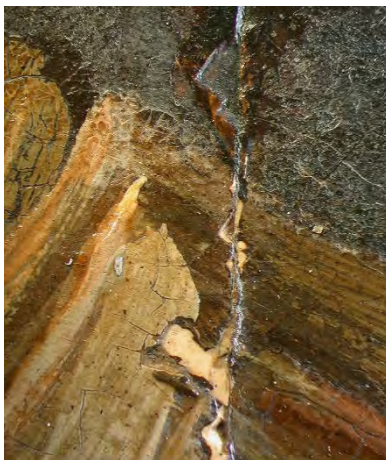
Abb. 4.2.4 / 14 (B_V_02)
Buch; Übermalung und Ausbruch

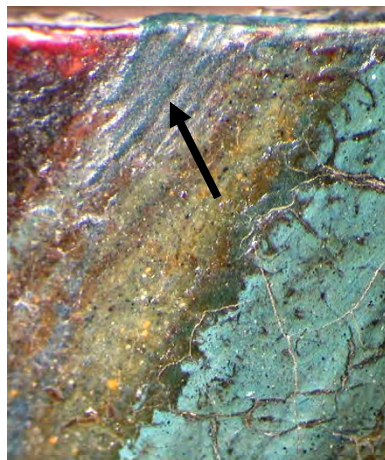
Abb. 4.2.4 / 15 (B_IV_14)
Ärmel rechts, blaue Übermalung

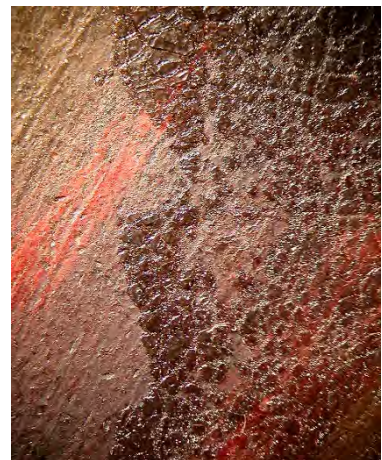
Abb. 4.2.4 / 16 (B_III_07)
Schulter links; Freilegung 2003

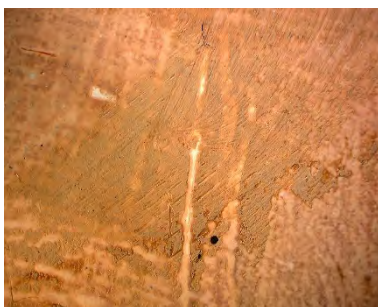
Abb. 4.2.4 / 17 (B_III/1_24b)
Übermalung im Inkarnat ...
am Dekolleté (Brust rechts), ...

Auf dem hellen Inkarnat auffallende, punktuelle dunkle Flecken, waren zumeist **Insektensekret**; nicht selten unter dem jüngsten Firnis liegend. Retuschen, wie etwa jene auf der Brust rechts (z.B. Abb. 4.2.4 / 17), ließen nach ihrer Abnahme noch weitaus stärker gedunkelte **Firnisreste** aus **älteren Überarbeitungsphasen** erkennen. Auch im Bereich der Stirn waren zwischen einzelnen Übermalungsschichten – etwa entlang der mehrfach ausgebesserten Brettfuge – dunkle Firnisreste zu finden (Abb. 4.2.5 / 4).

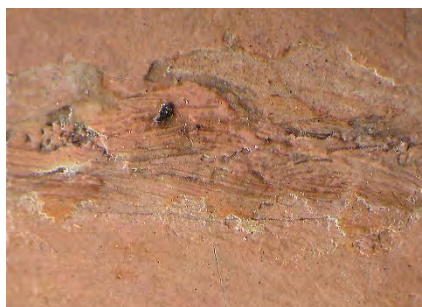
Abb. 4.2.4 / 18 (B_II_19a)
... im Bereich der Stirn, entlang der
Fuge zwischen Brett I und II, ...

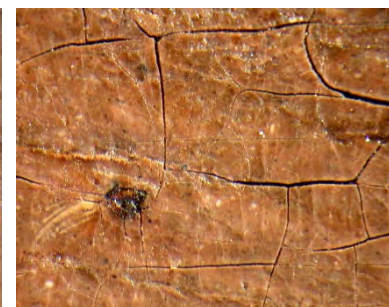
Abb. 4.2.4 / 19 (B_III_08)
... im Bereich der Brust links

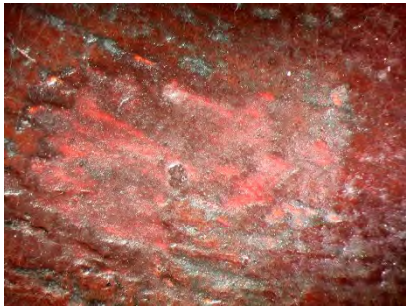
Abb. 4.2.4 / 20 (B_III/1_12b)
Retuschen im roten Mieder

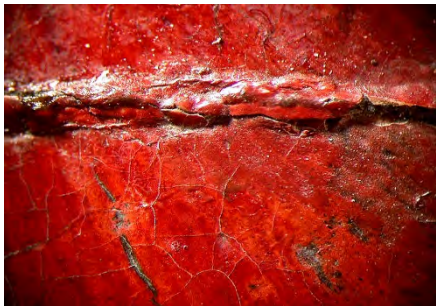
Abb. 4.2.4 / 23 (B_III_06)
Übermalungen im Bereich der Klebefuge in Brett III

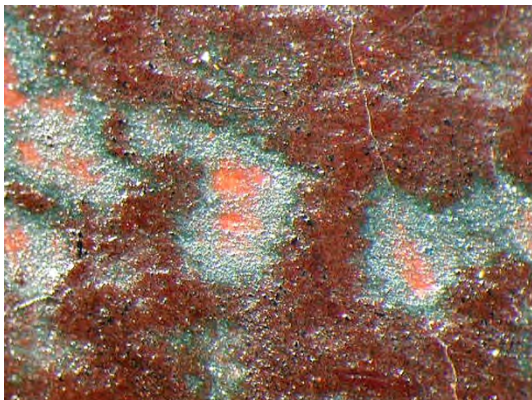
Abb. 4.2.4 / 26 (B_III/1_12a)
Im Miederrot: Spuren mechanischer Freilegung

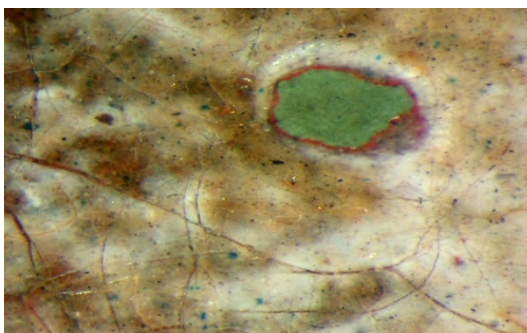
Abb. 4.2.4 / 27 (B_III/1_37)
Im Falbel rechts, Freilegungsspuren: gekappte Oberfläche eines in der MS eingelagerten Farbkonglomerats

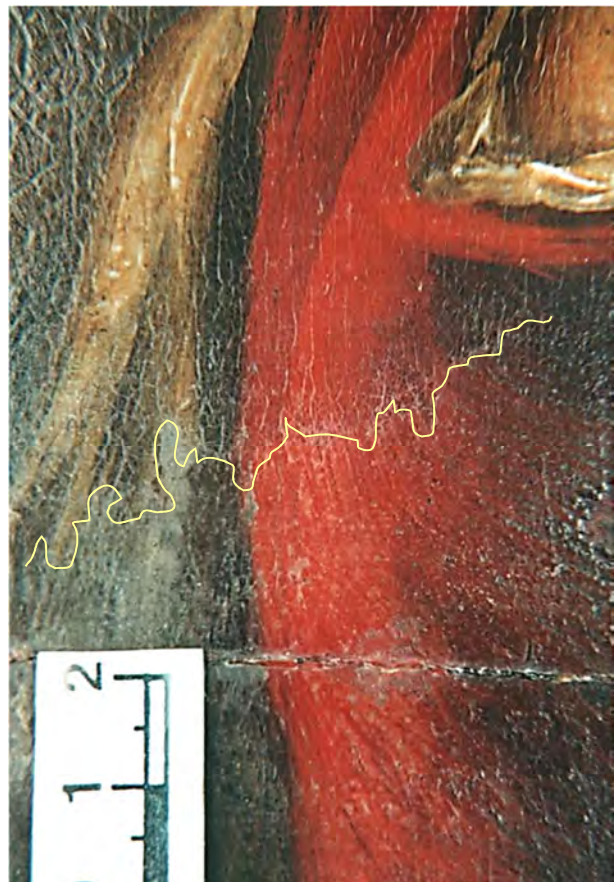
Abb. 4.2.4 / 28 (Markierung) Grenzverlauf der älteren mechanischen Freilegung

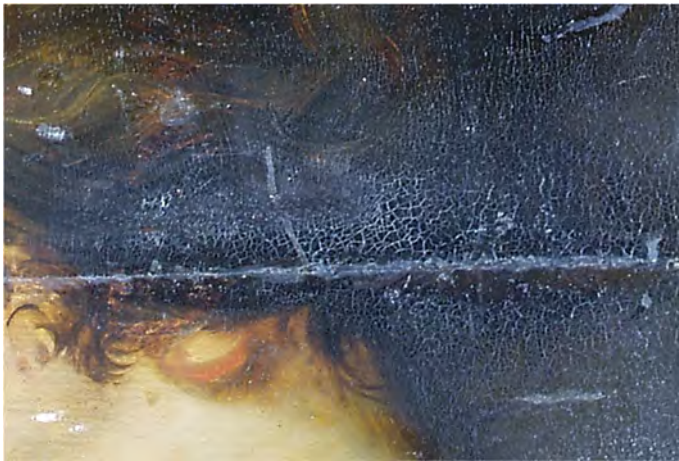
← Abb. 4.2.4 / 29

Hinterkopf-Nackenpartie im Vorzustand; großflächige Übermalungen im Bereich der Brettfuge mit netzartig ausgebildeten Schwundrissen

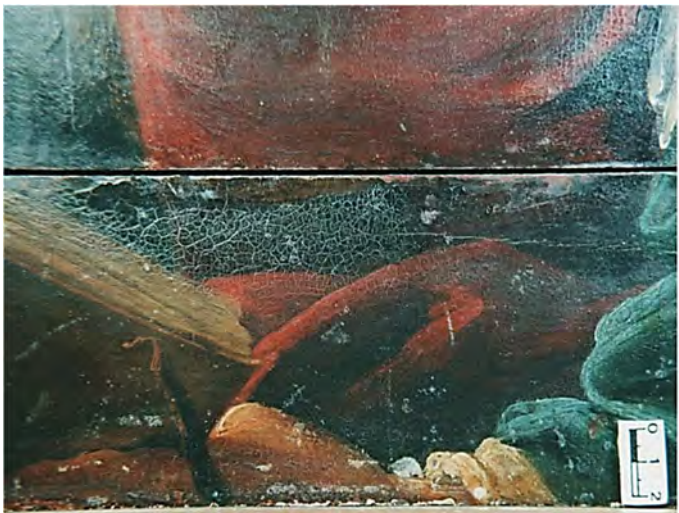
↓ Abb. 4.2.4 / 30

Ärmel links; Schwundrisse und alte mechanische Teilfreilegung, deren Grenze besonders gut am weißen Falbel nachzuvollziehen ist. Freigelegt wurde bis zur bräunlichen Falbelfläche. Dort liegt noch gealterter Firnis vor

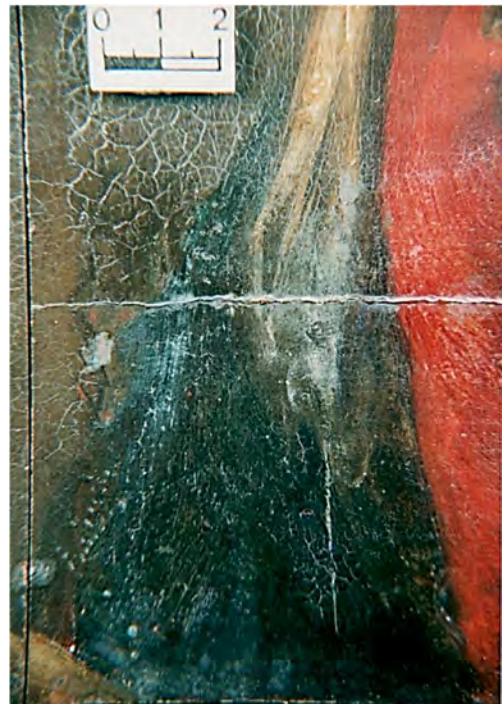
Abb. 4.2.4 / 31

Zustand der Bildschicht auf Brett IV; Farbinsel mit starkem Schwund auf Höhe des Bauches der ‚Lesenden‘; fleckige Bildschichtoberfläche durch Beschädigungen des Firnisses

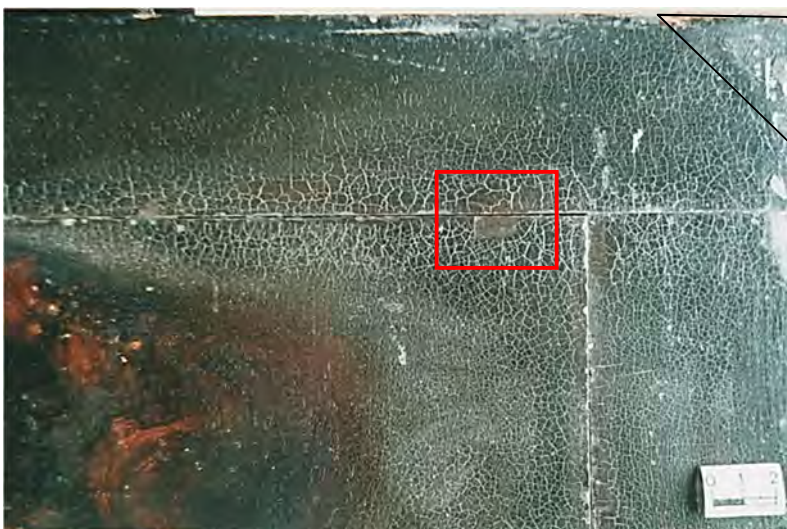
Abb. 4.2.4 / 32

Bildecke oben rechts; durch Schwundrisse zerfurchte Bildschichtoberfläche; veränderte Oberflächenerscheinung im Bereich der Eckergängung sowie eine alte rechteckige Freilegungsprobe (Markierung)

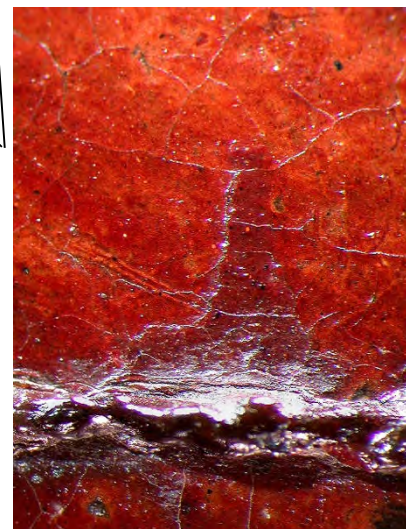
Abb. 4.2.4 / 33

(B_III_09)
Rotes Mieder, Brettfuge III/1 zu /2; Freilegungsrest einer dunkelroten Farblackübermalung

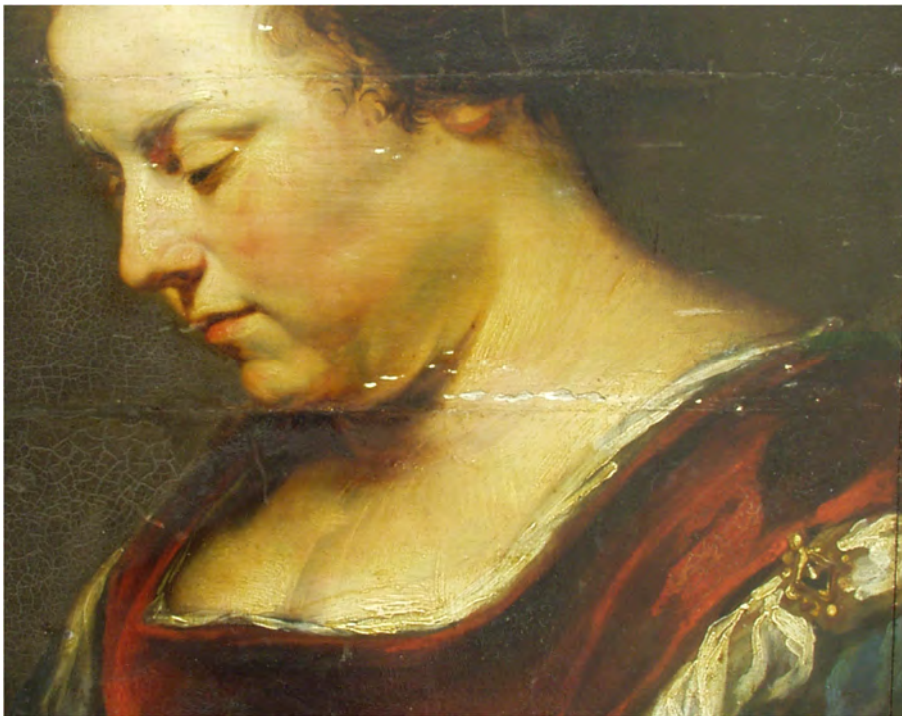
Abb. 4.2.5 / 1

Vorzustand (2001), im Inkarnat und Bereich der Brosche bilden die herausgereinigten Flächen helle Höfe im insgesamt brauntonigen Bildkolorit

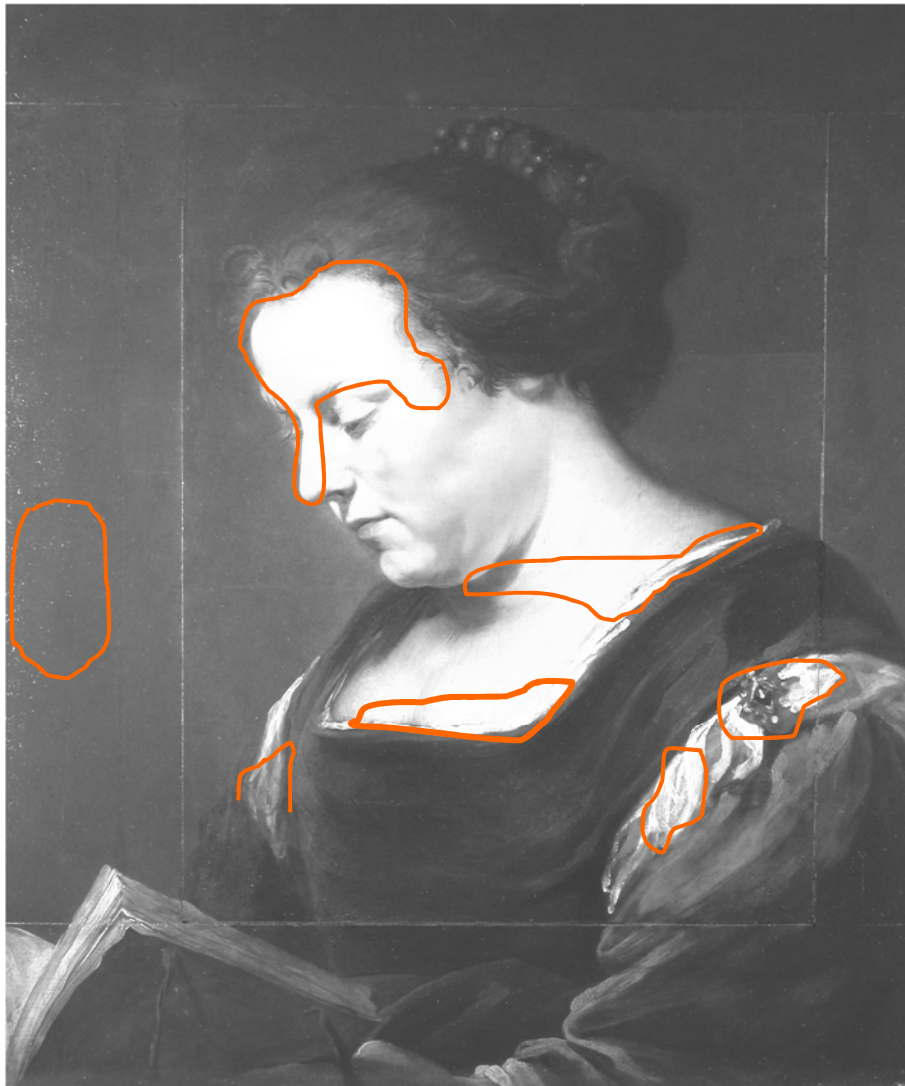
Abb. 4.2.5 / 2
Kartierung zu Bereichen mit stärkeren Teil-Firnissreduzierungen (vor 2001)

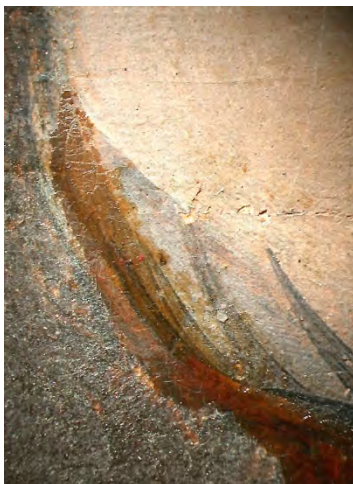
Abb. 4.2.5 / 3 (B_II_04)
Augenbraue links; das dunkelbraune Stück Malschicht trägt noch einen Rest des gealterten und Firnisses, abgenommenen 2003

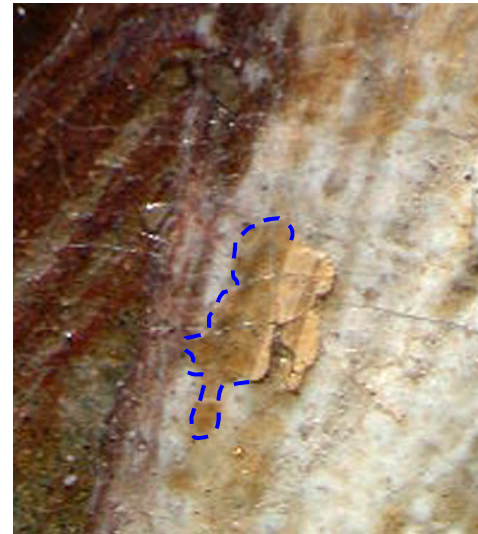
Abb. 4.2.5 / 6 (B_III/1_31)
 Unter dem creme-weißfarbenen Malschichtrest auf der Falbel des Ärmels rechts waren die verbräunten Reste (Markierung) eines aus einer älteren Bildphase stammenden Firnis zu finden

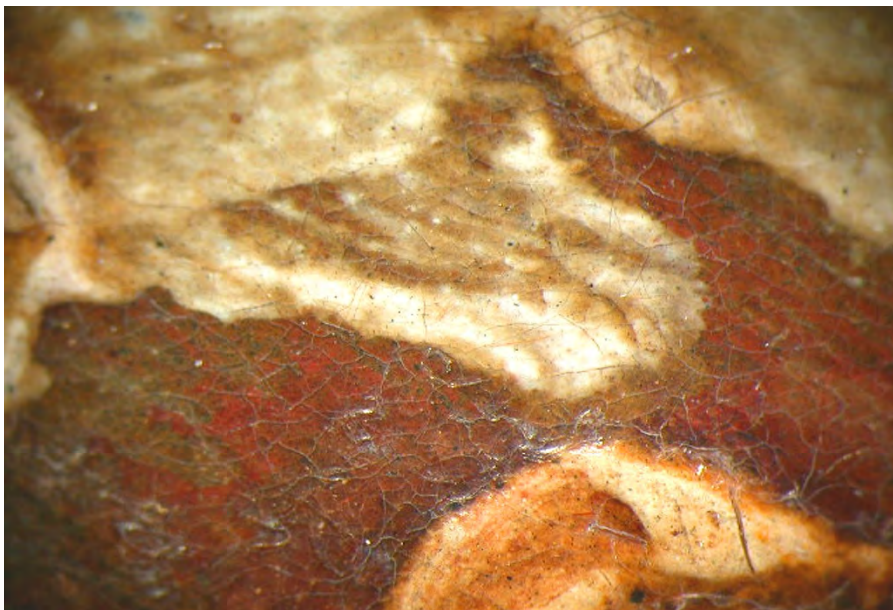
Abb. 4.2.5 / 7 (B_III/1_36)
 Malschichtoberfläche im Bereich der Schulter rechts, bei 40-facher Vergrößerung

Abb. 4.2.5 / 7 lässt leichte Krakelüren innerhalb des transparenten Firnisüberzugs erkennen. Auf den Malschichtthöhen ist kaum eine verbräunende Wirkung der geschlossen aufliegenden letzten Firnisschicht zu bemerken. Die starken Verbräunungen in den Malschicht-tiefen deuten eher auf Restbestände älterer und zuvor weitgehend abgenommener Firnisüberzüge hin.

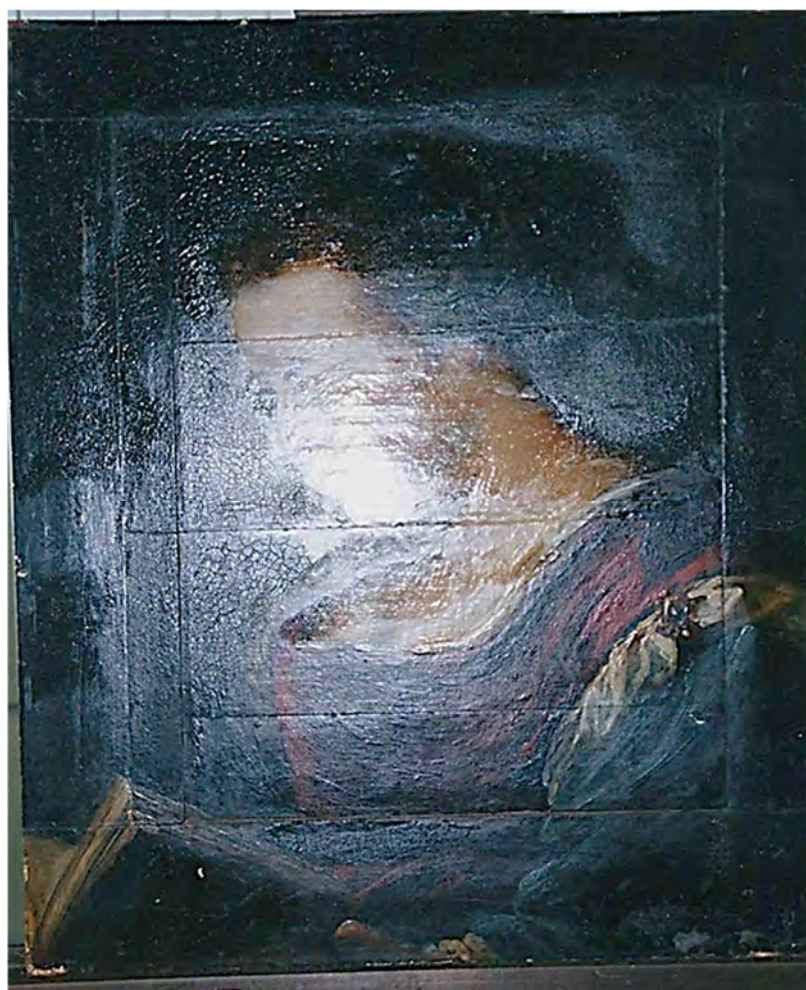
Abb. 4.2.5 / 8

*Vorzustandsaufnahme des Tafelgemäldes; unterschiedlicher Oberflächen-
glanz durch teilreduzierte Firnisschichten und unterschiedliche Ober-
flächenstrukturen innerhalb der Malschichtoberfläche*

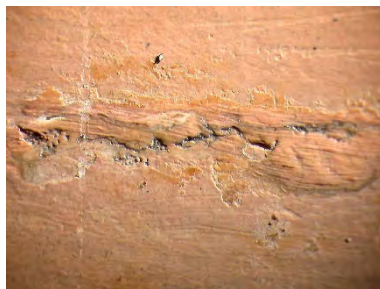
Abb. 7.1 / 2 (B_II_19d)
Stirn, Fuge zw. Brett I und II

Am Fugenstück, welches das **Inkarnat im Bereich der Stirn** durchläuft, wurden zunächst die vorhandenen alten Kittungen belassen. Doch anders als in der Hintergrundfläche zeigte sich beim anfänglich nur punktuellen Entfernen der darübergelegenen Ölfarbenretuschen, dass Teile der alten Kittungsmasse nur locker im Fugenspalt einlagen und/oder in sich brüchig waren. Daraus resultierte der Entschluss, alles alte Material zu entfernen und die Fehlstellentiefen ganz neu aufzukitten. **Im Bereich der Haare** war die Malschichtoberfläche im direkten Umfeld der Fuge stark beschädigt (B_I_06). Dazu trugen mangelhaft ausgeführte Kittungen und unterschiedlich tiefe Malschichtausbrüche bei, die lediglich mit der schwarzbraunen Hintergrundfarbe aus der 6. Bildphase übermalt worden waren. Eine optische Verbesserung des Oberflächeneindrucks sollte zunächst durch eine mechanische Abnahme der vorhandenen Teilkittungen und ein Aufkitten der Malschichtfehlstellen bewirkt werden. Das Dünnen der alten Kittungen brachte jedoch nicht das gewünschte Ergebnis eines gut retuschierbaren Untergrundes. Auch die Stabilität der Kittungen war unzureichend, obwohl der Grund vorgeleimt wurde. Auf den glatten Malschichtoberflächen, die sich noch in den alten Ausbruchtiefen über der Fuge befanden, hatte das neue Material offenbar nicht genügend Halt. So brachen Stücke der neuen Kittungen wieder weg, sobald versucht wurde mit einer Nadel die Fortsetzung der Schwundrisslinien der umgebenden Malschichtoberfläche darin einzugravieren. In letzter Konsequenz wurden alle alten Ausbesserungen aus der beschädigten Stelle entfernt (Abb. 7.1 / 8), bis auf die zu unterst liegenden stabilen Malschichtreste aus der 1. Bildphase.*

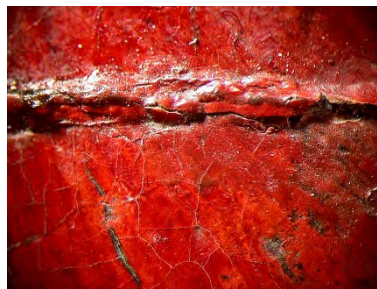
Abb. 7.1 / 3 (B_III_06)
Mieder, Fuge zw. Brett III/1 u. /2

Der über der Fuge liegende Wulst (Abb. 7.1 /3) bzw. Malschichtgrat besteht aus verpresster Grundierung und Malschicht aus nachweislich der 2. (/3.) Bildphase (Verleimung des gebrochenen Brettes III; vgl. Kap.3.2.2). An einigen Abschnitten erübrigte ein bereits eingetretener Verlust von Malschicht das Niederlegen (vgl. Abb. 7.1 /4). Ein Niederlegen der weitgehend überretuschierten Grate (Abb. 7.1 /5) war nur an wenigen Stellen möglich. Manchmal verhinderte nach oben gedrückter Leimüberschuss (Abb. 7.1 /4) das Planlegen. Oder es lag ein platztechnisches Problem vor, da es an Fläche fehlte die gegenüber einander stehenden Malschichtbereiche ohne Überlappung in die Ebene zurückzubringen. Infolge dessen wurde einseitig stärker kleinteilig zerbrochenes Bildschichtmaterial mechanisch abgetragen und für die besser erhaltene Malschicht der gegenüberliegenden Gratseite Platz geschaffen. Dort, wo Leimüberschuss ein Planlegen verhinderte wurde der Leimpfropfen beigeschnitten.

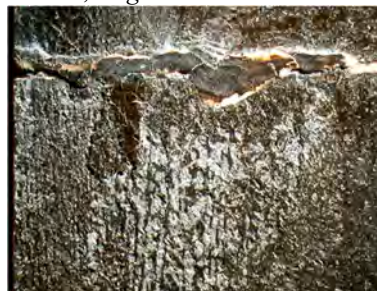
Abb. 7.1 / 6 (B_II_01)
Hintergrundfläche Innentafel;
Fuge zwischen Brett I und II

Die **Fuge zwischen Brett I und Brett II** verläuft horizontal auf Stirnhöhe der ‚Lesenden‘. In der Hintergrundfläche wurde im Anschluss an die Freilegung die zunächst stehengelassene Leimkreidekittung (Abb. 7.1 / 6) in ihrer Schichtenstärke reduziert und auf das umliegende Malschichtniveau der 1. Bildphase gebracht. Es war zu beobachten, dass Malschichtausbrüche entlang der Fuge nicht generell mit kreidehaltiger Kittungsmasse ausgebessert waren. Bisweilen hatte man den bei der Neuverleimung hervorgequollenen Leimüberschuss als Füllmaterial belassen.

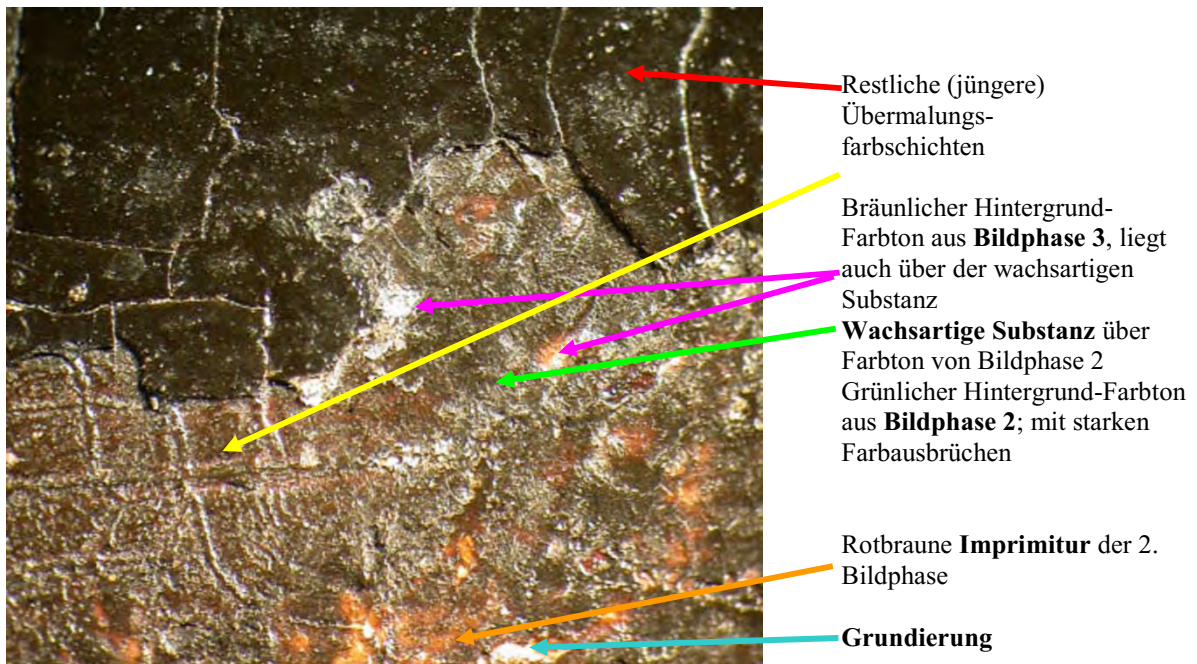
Die nachfolgende Abbildung zeigt eine weitere typische Befund-situation während der Freilegungsarbeit am Randanstückbrett Brett VI: Am Original ließ die Schichtenabfolge erkennen, dass die Farbschicht aus der 2. Bildphase Fehlstellen aufweist. Diese wurden durch die Übermalung mit dem bräunlicheren Farbton aus der 3. Bildphase ausgefüllt. In dieser Farbschicht bildeten sich im Laufe der Zeit ebenfalls Fehlstellen aus, die im Rahmen einer weiteren Überarbeitung mit der transparenten wachsartigen Substanz nivelliert und anschließend gleichfalls mit einem erneuten ‚Anstrich‘, dem Hintergrundfarbton der 5. Bildphase, übermalt wurden.

Abb. 7.2 / 1 (Randanstückung) Brett VI (B_VI_07); Befund-situation während der Freilegungsarbeiten: massiv zerstörte und ausgebesserte Malschichten der 2. und 3. Bildphasen

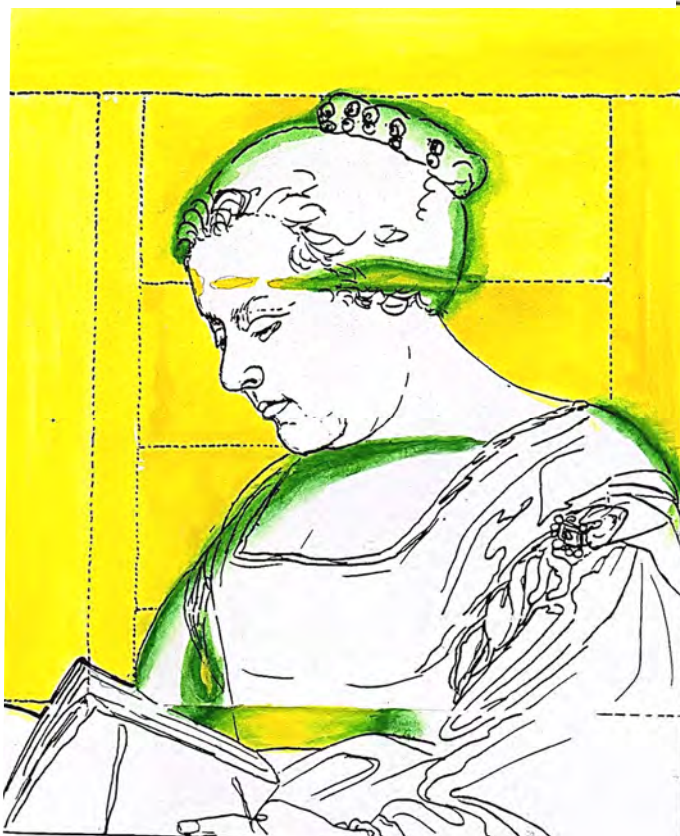
Abb. 7.2 / 2
Kartierung zur Bearbeitung der Bildfläche im Rahmen der Freilegung

Die gelb angelegten Flächen kennzeichnen Bereiche, in denen Übermalungen bis zur ältesten, gut erhaltenen Mal-schichtoberfläche abgenommen wurden.

Die grünen Flächen markieren Grenzbereiche, in denen keine vollständige Abnahme sondern lediglich eine Reduzierung der Schichtenstärke der Übermalungen durchgeführt wurde.

In Absprache mit dem Auftraggeber wurde im Vorfeld der praktischen Arbeit anhand einer **Kartierung** festgelegt, welche **Bildflächen freizulegen** wären (Abb. 7.2 / 2). Das Hauptaugenmerk lag dabei auf der gesamten Fläche des Bildhintergrunds. Kleinere Flächen mit halb- bis transparenten späteren Überzügen sowie deckenden Übermalungen innerhalb der figürlichen Darstellung* wurden ebenfalls für eine Schichtenreduzierung ins Auge gefasst. Etwa für den Fall, dass sie durch ihre stark schwundrisszerfurchte Oberfläche den ästhetischen Gesamteindruck gegen Ende der Arbeiten weiterhin auffallend stören würden. Das notwendige Maß der Teilreduzierung dieser kleineren Flächen wurde jedoch zunächst hintenangestellt. Erst nach der Freilegung des Bildhintergrunds und der Prüfung des damit erreichten optischen Effekts einer Beruhigung der Bildschicht im Gesamten wurde entschieden, welche kleineren Stellen eines weiteren Vorgehens bedurften. **Insgesamt** betrug der Zeitaufwand für die **Freilegungsarbeiten 722 Stunden**.*

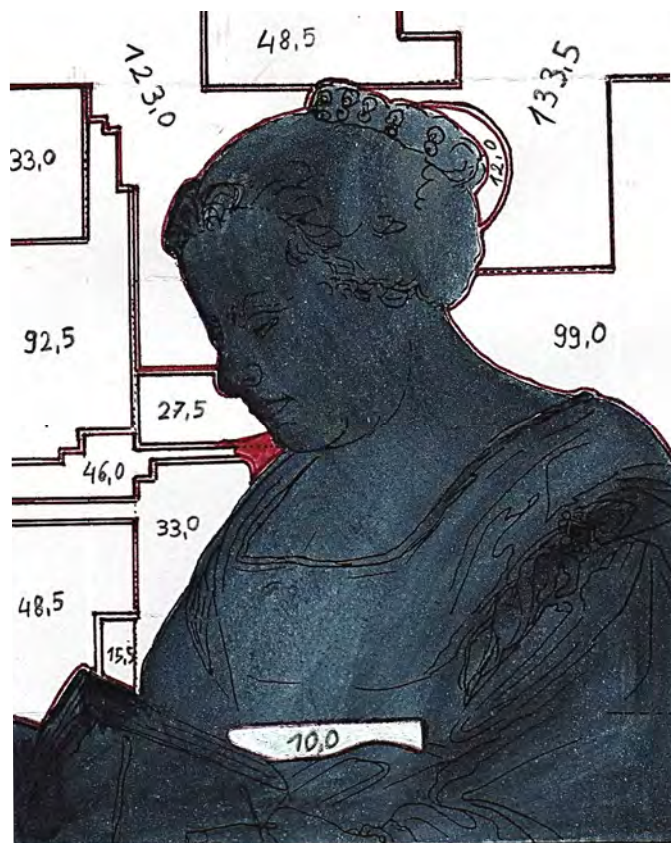
Abb. 7.2 / 3
Summarisch vereinfachte Kartierung zum Zeitaufwand der bearbeiteten Bildbereiche im Rahmen der Freilegung

In der nebenstehenden Kartierung wurden nicht die Zeiten berücksichtigt, die sich aus der Nachbearbeitung partieller Bildbereiche ergaben:

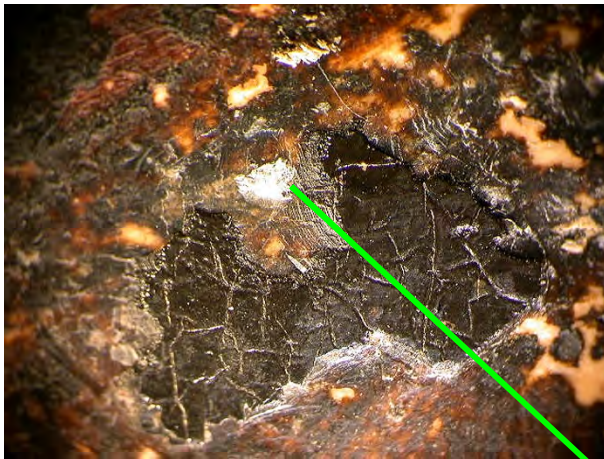
Abb. 7.4 / 1 (B_VI_02a)
Bildecke oben links, mit Farbbrest aus der 6. Bildphase

Die Notwendigkeit, das farblos-transparente, wachsartige (Kittungs- oder Festigungs-) Material aus der 5. Bildphase von den freigelegten Malschichtoberflächen so weit wie möglich abzunehmen, war durch dessen nachteilige Eigenschaften vorgegeben. Während der mechanischen Freilegung war zu beobachten, dass das Material in sich nicht stabil war, da es gelegentlich zu Spaltungseffekten innerhalb von ‚Wachsschichten‘ kam. Eine solide Grundlage für Kittungen oder einen Retuscheaufbau war dadurch nicht gegeben. – Von dessen Abnahme waren in größerem Umfang die beiden oberen Bildecken betroffen [B_VI_02a; B_VI_02b].

Die Reduzierung des wachsartigen Materials erfolgte zunächst durch mechanisches Abtragen der Schichtstärke mit einem Skalpell. Anschließend wurden mittels lösemittelbefeuchteter Wattestäbchen die noch sichtbar gebliebenen Reste angelöst und abgetupft.
