**Untersuchungs- und Arbeitsbericht zu
einem niederländischen Holztafelgemälde
aus der Rubenszeit**

**„Die Lesende“ aus dem Gemäldebestand des
Reiss-Engelhorn Museum Mannheim**

Berenice Gührig Diplom-Restauratorin
Münster (Westf.) 2021

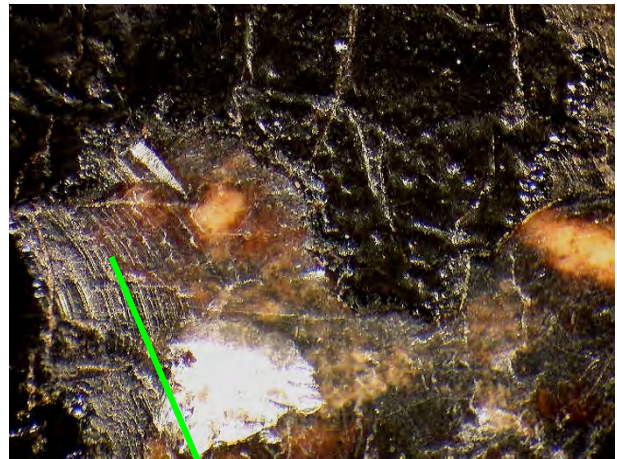
Abb. 7.4 / 2 (B_VI_02b)

Die Notwendigkeit, das farblos-transparente, wachsartige (Kittungs- oder Festigungs-) Material aus der 5. Bildphase von den freigelegten Malschichtoberflächen so weit wie möglich abzunehmen, war durch dessen nachteilige Eigenschaften vorgegeben. Während der mechanischen Freilegung war zu beobachten, dass das Material in sich nicht stabil war, da es gelegentlich zu Spaltungseffekten innerhalb von ‚Wachsschichten‘ kam. Eine solide Grundlage für Kittungen oder einen Retuscheaufbau war dadurch nicht gegeben. – Von dessen Abnahme waren in größerem Umfang die beiden oberen Bildecken betroffen [B_VI_02a; B_VI_02b].

Wachsartiges Material

Die Reduzierung des wachsartigen Materials erfolgte zunächst durch mechanisches Abtragen der Schichtstärke mit einem Skalpell. Anschließend wurden mittels lösemittelbefeuchteter Wattestäbchen die noch sichtbar gebliebenen Reste angelöst und abgetupft.

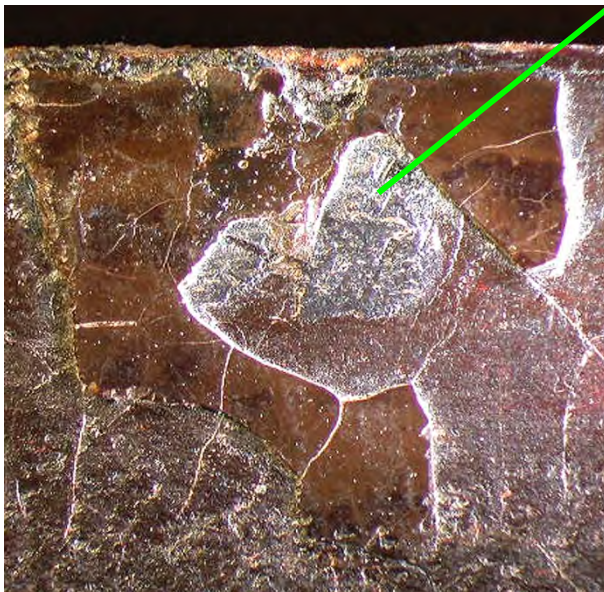
Abb. 7.4 / 3 (B_IV_06)
Mitte von Brett IV, Oberkante

- Flächigere Malschichtverluste auf Brett I: Brettkante oben links.
- Der durch eine auf der Tafelrückseite zu weit eingedrehte Schraube verursachte Malschichtausbruch in der Mitte von Brett V/a.
- Eine kleine, leicht konkave Bildträgerdeformation auf Brett V/b linkerhand der Leimfuge von Brett II zu III/1.
- Malschichtausbrüche in der oberen Leimfugenhälfte zwischen Brett V/a und /b.
- Malschichtausbrüche entlang der unteren Kante von Brett VI
- Ein umfangreicher Materialauftrag an der Oberkante von Brett IV (Abb. 7.4 / 3).

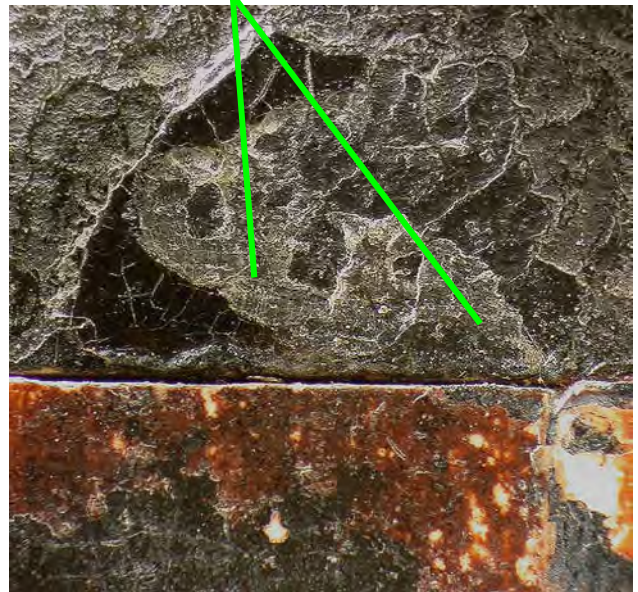
Abb. 7.4 / 4 (B_VI_04)
Brett VI im Übergang zu Brett V/b

Ebenso betroffen waren jene Bereiche der Hintergrundfläche, auf denen mit dem Material Malschichtdefekte wie Lockerungen gesichert oder Oberflächenunebenheiten ausgeglichen wurden (B_VI_04):

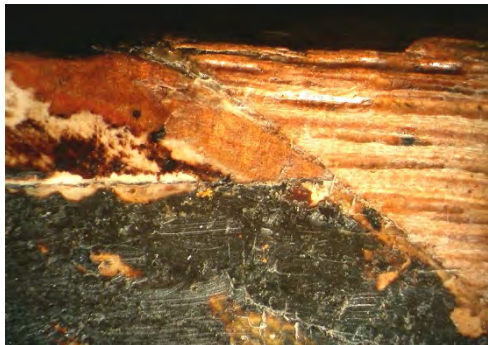
Die Bildecke oben rechts, mit ihrer holzsichtigen und ausgesprochen grob strukturierten Oberfläche (Eichenholz-Eckergänzung Abb. 7.4 / 5) sowie die Bildecke oben links mit starken, in die Tiefe gehenden Zerstörungen der Malschichtoberfläche gestalteten sich hinsichtlich der mechanischen Abnahme als langwieriger.

Abb. 7.4 / 5 (B_VI_20)
Hölzerne Ergänzung der rechten oberen
Bildtrügerecke

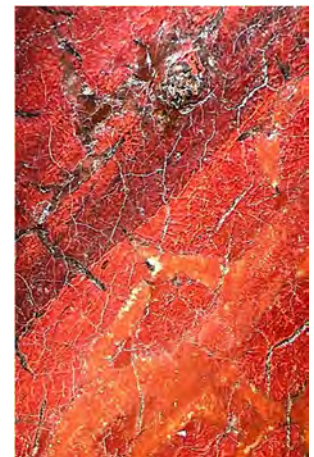
Abb. 7.6/1 (B_III/1_32)
Alte Kittungen an der Schulter rechts mit orangefarbener und dunkelroter Retusche

Im **Rot der Schulter rechts** bedurfte es mehrerer Kittungen, da über der Brettfuge vielfach Ausbrüche nur übermalt worden waren. Die alten Übermalungen wurden zuvor abgenommen.

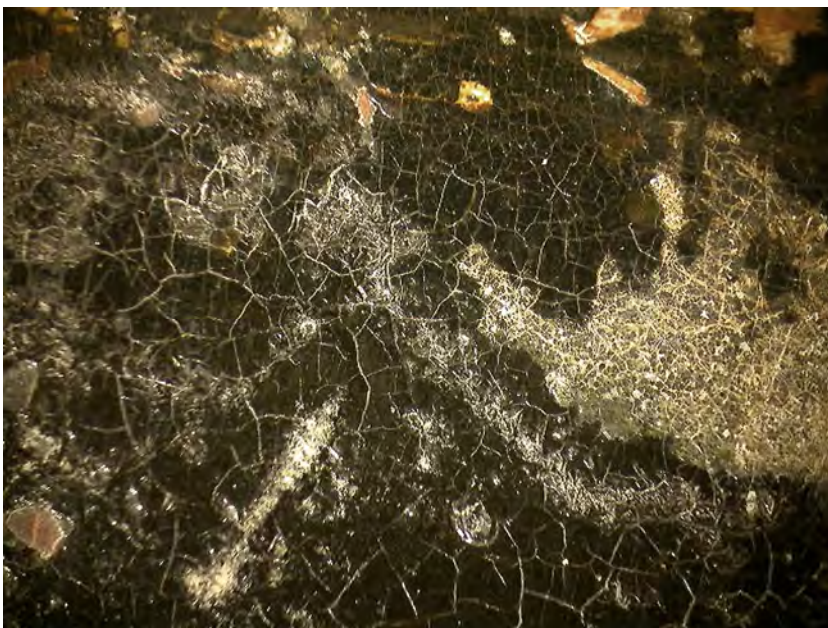
- Der Zwischenfirnis machte auch deutlich, dass die starken **Malschichtkrepierungen** in der rechten Hälfte an Brett IV (Abb. 7.6 / 2) nicht alleine mit dem Auftrag eines Schlussfirnis würden beseitigt werden können. Die ausgeprägte, mikroskopisch feine Zerwürfelung des Malschichtgefüges erinnerte bei 16-facher Vergrößerung an ‚zersprungenes Glas‘.

Abb. 7.6 / 2
(B_IV_15)
Tiefgreifende Krepierungen
in der Malschicht im Be-
reich des Ärmels rechts auf
Brett IV

Sie war bereits so weit in die Tiefe der unteren Malschichten vorgedrungen, dass auch eine gelungene Regeneration der erreichbaren oberen Schichten optisch keine langfristige Verbesserung bewirken würde. Die notwendige **Sonderbehandlung** dieser Bereiche beinhaltete zunächst ein Anquellen der beiden oberen Schichten mit Ethanol.* Beide Schichten wurden nacheinander mit flacher Schneide eines Skalpells abgeschabt. Auf die Oberflächen der tiefer und nun frei liegenden und auch nur noch wenig zerfurchten Firnis- und/oder Malschichten wurde in mehreren Schritten Zwischenfirnis aufgetupft.

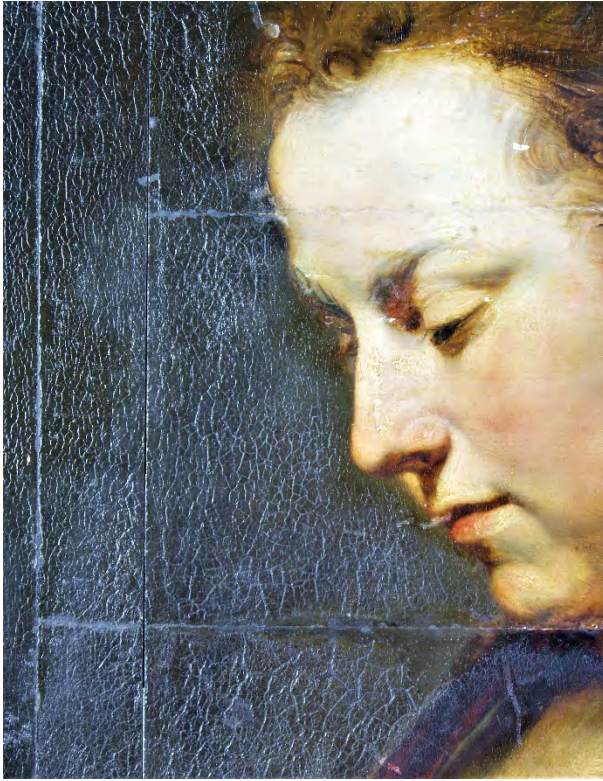
Abb. 7.8 / 4
*Vorzustand. Bildhintergrundfläche mit älterer Probe-
freilegungsfläche entlang der Brettfuge vor dem Kinn
der ‚Lesenden‘*

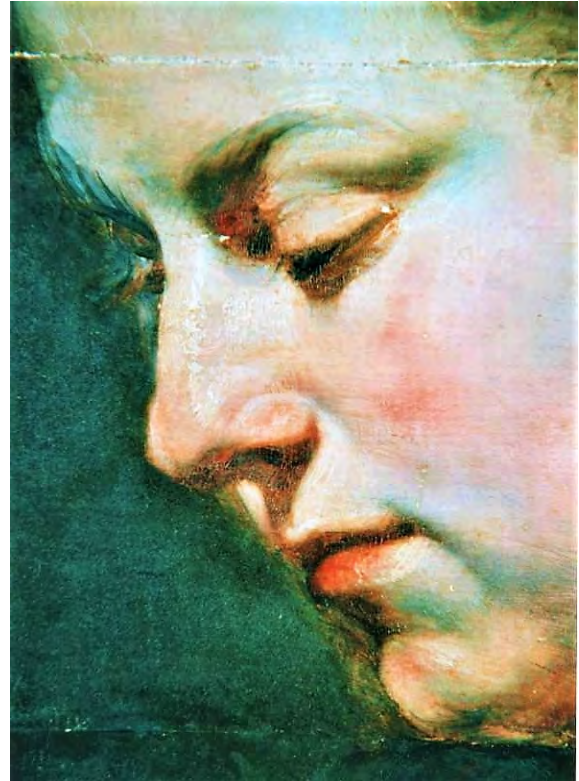
Abb. 7.8 / 5
*Zwischenzustand. Abnahme der Übermalungen bis
an die Gesichtskontur der ‚Lesenden‘ und nach
Abnahme der Firnisschichten im Inkarnatbereich*

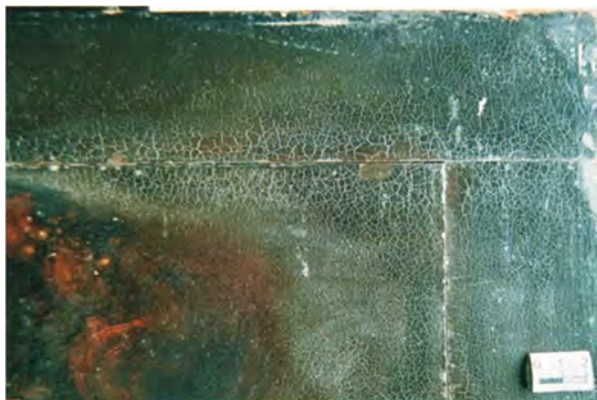
Abb. 7.8 / 9
Vorzustand. Bildecke oben rechts

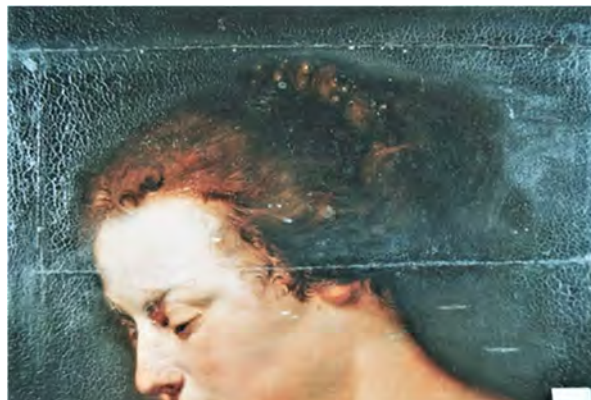
Abb. 7.8 / 10
Vorzustand. Zustand Bildschicht im Frisurbereich

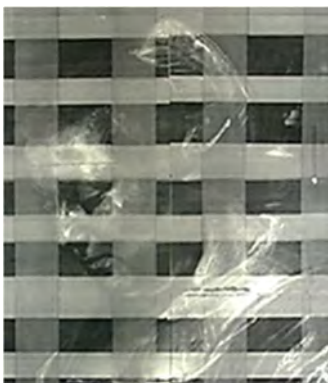
Abb. 8 / 7
Röntgenaufnahme der ‚Lesenden‘ mit dem Motiv der 1. Bildphase, ‚Frau mit Haube‘

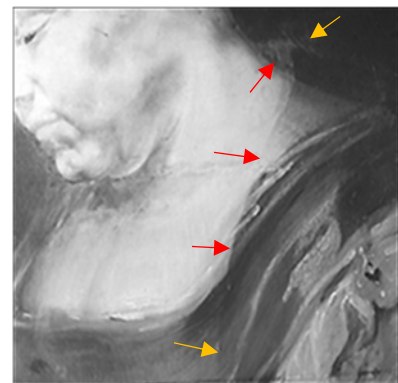
Abb. 8 / 9
Infrarotaufnahme Schulterbereich rechts der ‚Lesenden‘, vgl. auch Abb. 2.3 / 13
