Strahleninduzierte Effekte moderner Radiotherapieverfahren auf kardiale
implantierte elektronische Geräte

Inauguraldissertation
zur Erlangung des medizinischen Doktorgrades
der
Medizinischen Fakultät Mannheim
der Ruprecht-Karls-Universität
zu
Heidelberg

vorgelegt von
Julia Ai-Nhi Thao-Mi Nguyen

aus
Stuttgart
2020

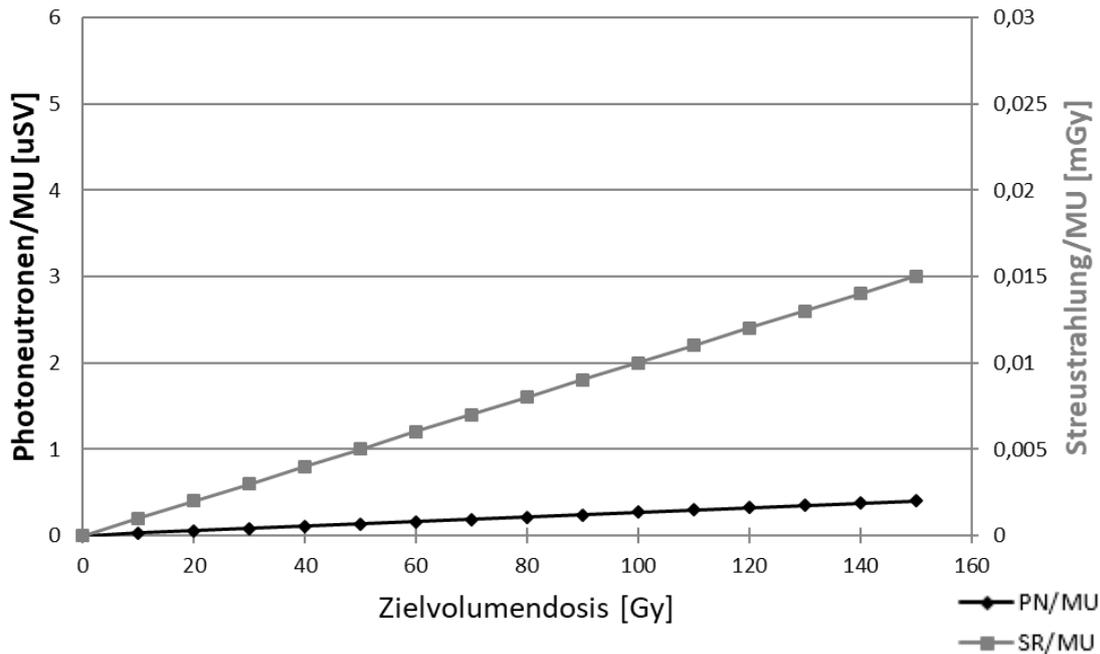
Abbildung 11: 6 MV FFF-VMAT PCA - Photoneutronen und Streustrahlung pro MU

15 ICDs wurden aufgeteilt auf zwei Messtage mit einem FFF-VMAT-Schema im Bereich der Prostata und Samenblasen (PCA) mit 6 MV und einer Gesamtstrahlendosis von 150 Gy bestrahlt. Die Entfernung zum Isozentrum betrug 45 cm. Die Bestrahlungsfeldgrenze zum nächsten CIED war 35 cm entfernt. Hierbei konnten keine strahleninduzierten Effekte festgestellt werden (siehe Abbildung 11).

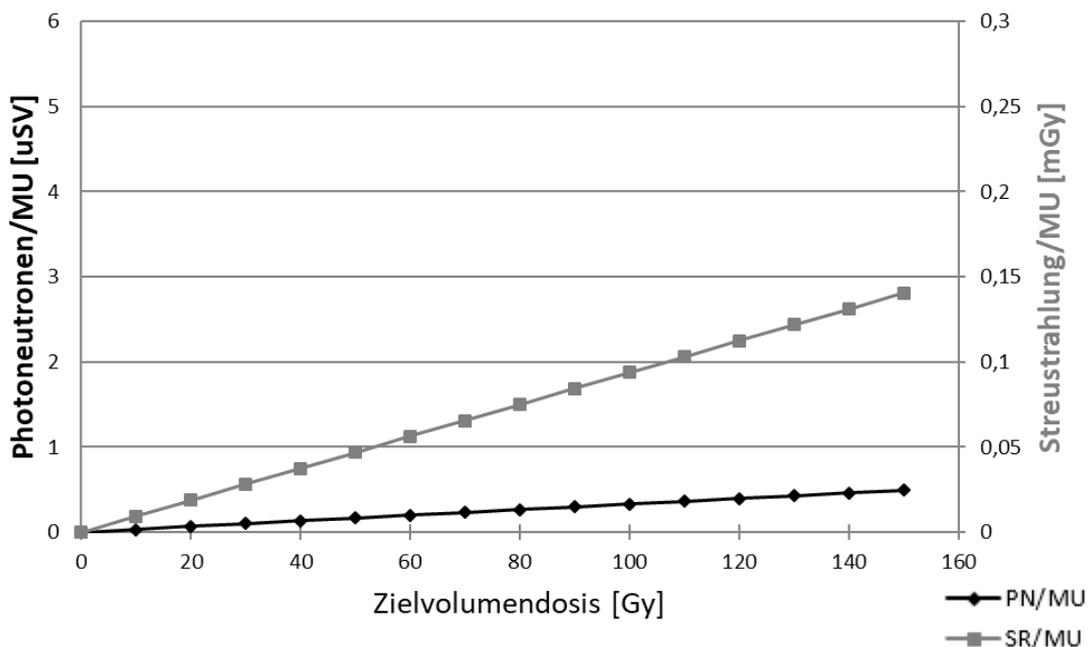
Abbildung 13: 6 MV FFF-VMAT Mediastinum - Photoneutronen und Streustrahlung pro MU

Innerhalb dieser Versuchsgruppe wurden 15 ICDs an zwei Tagen mit einer Strahlenenergie Photonenenergie von 6 MV und einer Strahlengesamtdosis von 150 Gy ausgesetzt. Allerdings verwendeten wir hier einen FFF-VMAT-Bestrahlungsplan eines Patienten, der im Bereich des Mediastinums bestrahlt wurde. Die Entfernung des Bestrahlungsfeldes zum nächsten CIED betrug lediglich 2.5 cm. Auch hier wurden keine strahleninduzierten CIED-Ereignisse festgestellt (siehe Abbildung 13).

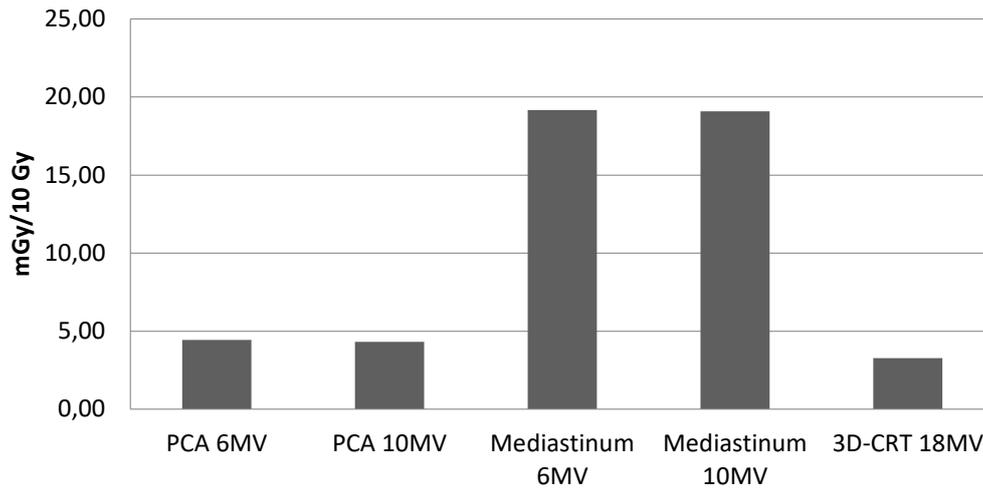
Abbildung 15: Streustrahlungswerte der verschiedenen Bestrahlungsschemata

Auffällig ist aber, dass die absoluten Streustrahlungswerte im Bereich des FFF-VMAT-Mediastinum-Schemas im Vergleich zum angewendeten PCA-Schema etwa um das Vierfache erhöht waren (siehe Abbildung 15).

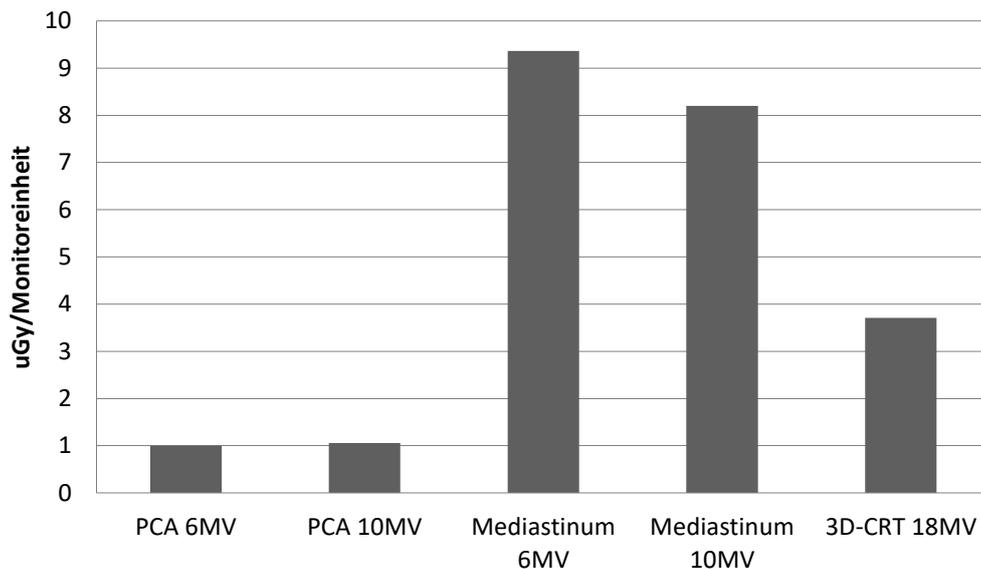
Abbildung 16: Streustrahlungswerte pro MU der verschiedenen Bestrahlungsschemata

Unter Berücksichtigung der Monitoreinheiten (MU) führte eine Bestrahlung mit dem Mediastinalplan im CIED-Bereich zu fast 10-fach höherer Streustrahlung im Vergleich zur Bestrahlung im kleinen Becken (siehe Abbildung 16).

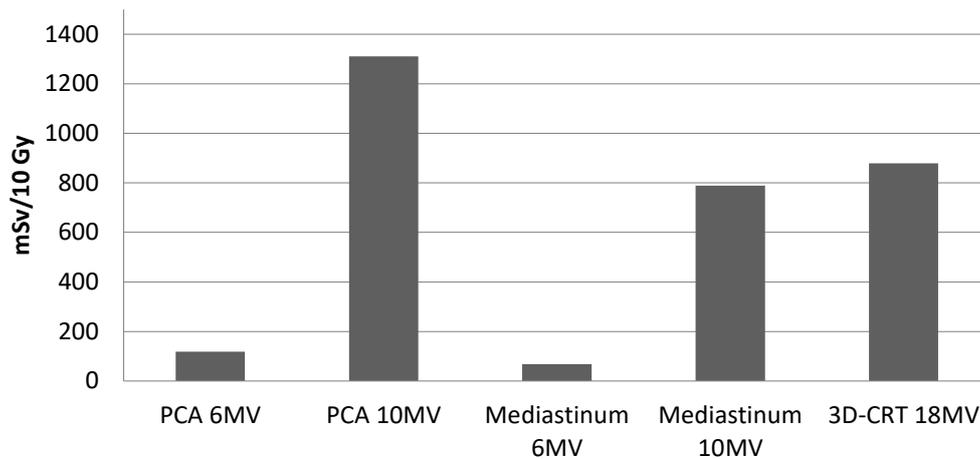
Abbildung 17: Photoneutronenwerte der verschiedenen Bestrahlungsschemata

Wie erwartet, konnten erheblich unterschiedliche Photoneutronenwerte zwischen den verwendeten Photonenenergien 6 und 10 MV gemessen werden (siehe Tabelle 2). Betrachtet man die erhobenen Photoneutronenwerte, so lassen sich deutlich höhere Messwerte bei 10 MV feststellen (siehe Abbildung 17 und 18).

Beim FFF-VMAT-PCA-Szenario mit 35 cm Entfernung des Bestrahlungsfelds vom CIED-Feld resultierte die Bestrahlung mit 6 MV bei 10 Gy im CIED-Feld in 119 mSv Photoneutronen (0.03 mSv/MU), wohingegen sich bei 10 MV ein über zehnfacher Wert von 1310 mSv (0.32 mSv/MU) ergab. Gleiches konnte für das Bestrahlungsschema FFF-VMAT Mediastinum mit 2.5 cm Entfernung zur CIED-Feldgrenze gezeigt werden.

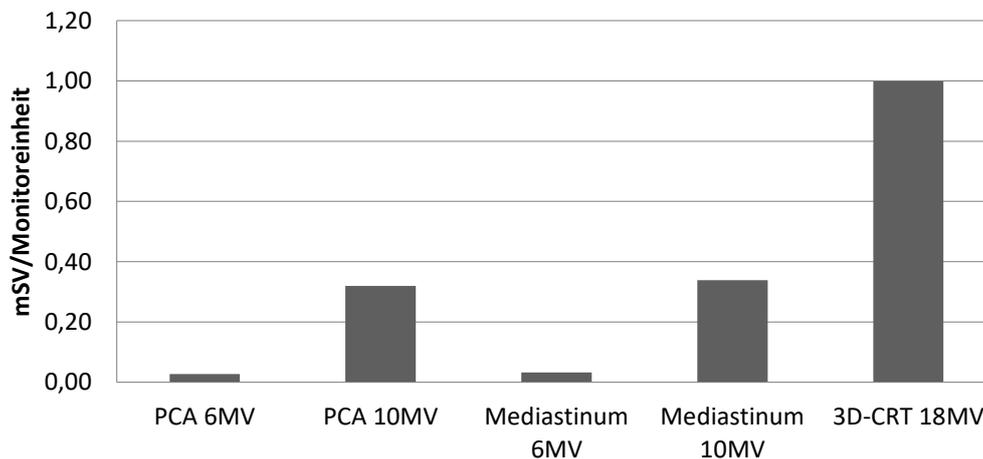
Abbildung 18: Photoneutronenwerte pro MU der verschiedenen Bestrahlungsschemata

Bei der Bestrahlung mit 6 MV entstanden 67.6 mSv Photoneutronen (0.03 mSv/MU) im CIED-Feld während bei 10 MV 789 mSv Photoneutronen (0.34 mSv/MU) gemessen wurden. Die Messungen bei 18 MV 3D-CRT ergaben 879 mSv Photoneutronen (0.99

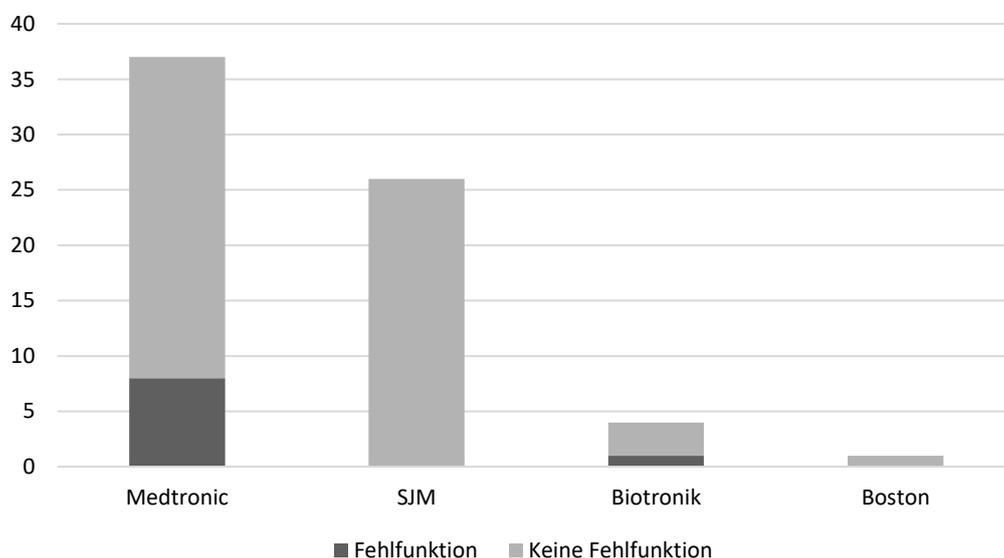
Abbildung 19: Anzahl der CIEDs mit Fehlfunktion nach Hersteller

Obwohl die Studie nicht für einen Vergleich der Gerätehersteller konzipiert ist, zeigt sich eine Korrelation zwischen Herstellern und strahlungsinduzierten CIED-Ausfällen ($p = 0.0196$). Es werden die strahleninduzierten Ergebnisse aller indirekt einer Streustrahlung ausgesetzten CIEDs einberechnet, da die direkte Stehfeld-Bestrahlung lediglich zur Überprüfung der bereits in der Literatur beschriebenen Schädigungsmechanismen genutzt wurde und hier explizit die Ereignishäufigkeit bei indirekter Bestrahlung untersucht wird. Aus diesem Grund wird bei Berechnungen mit dem Boston-Gerät (ohne Fehlfunktion bei indirekter Bestrahlung mit 18 MV 3D-CRT) kein Fehlerereignis berücksichtigt, obgleich eine Schockabgabe bei Lage im Primärstrahl induziert wurde. Bei der folgenden statistischen Beurteilung bleibt der Hersteller Boston vorerst unberücksichtigt, da von diesem nur ein Gerät vertreten war. Im exakten Fisher Test ($p = 0.0196$) zeigt sich ein signifikanter Zusammenhang zwischen der CIED-Fehlerhäufigkeit und den Herstellern. Bei einem von 4 Biotronik-Geräten und 8 von 37 Medtronic-Geräten wurde ein Defekt ausgelöst (siehe Abbildung 19).

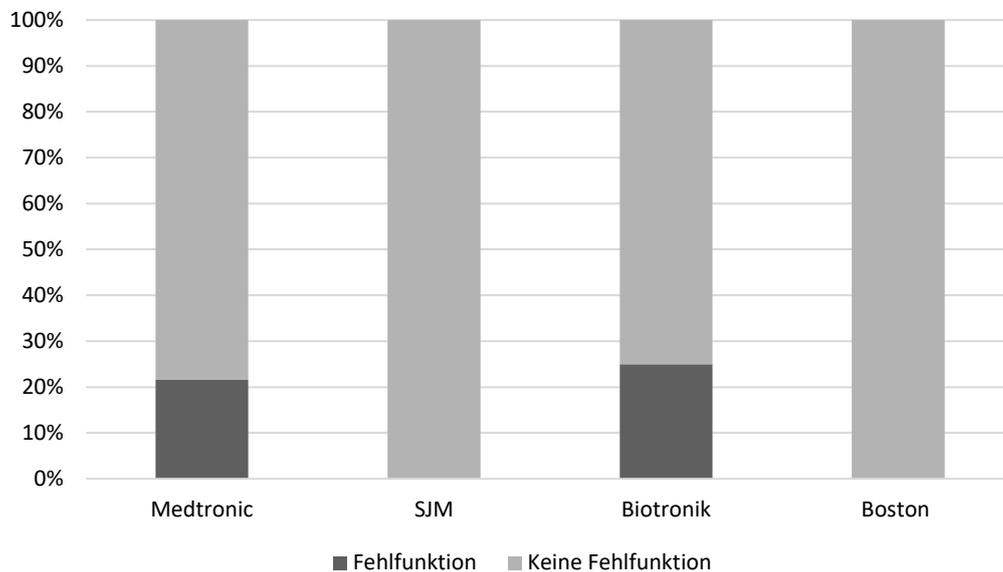
Abbildung 20: Prozentualer Anteil der CIEDs mit Fehlfunktion nach Hersteller

Insgesamt zeigten 9 von 67 Geräten strahleninduzierte CIED-Fehler. Dies entspricht 13.43 % (1.49 % Biotronik, 11.94 % Medtronic, 0 % SJM) aller geprüften CIEDs. Von den Geräten mit Fehler waren 11.11 % von Biotronik und 88.89 % von Medtronic. Betrachtet man die einzelnen Hersteller gesondert, traten bei 21.62 % der Medtronic-

Geräte ein Defekt auf. Für die weiteren Hersteller ergibt sich folgendes: 25 % der Biotronik-Geräte mit und 75 % ohne Fehlermeldung; 0 % der SJM-Geräte mit und 100 % ohne Fehlermeldung (siehe Abbildung 20).
