# ÜberReste

Mareike Liedmann

## Den Baufugen sei Dank – Die Rekonstruktion einer Kapelle in der Klosterkirche in Germerode

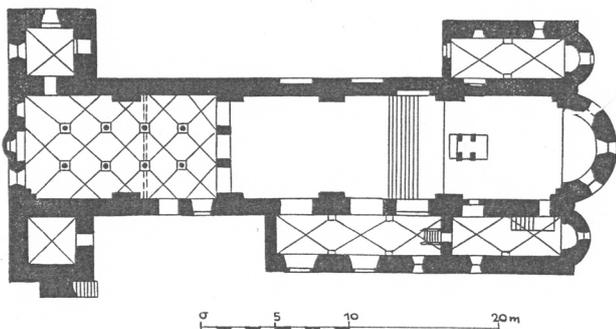
Abb. 1 Germerode, Klosterkirche, Grundriss gegenwärtiger Zustand, aus: Thümmler, *Stiftskirche*, 64.

Urkunden aus den Jahren 1195 und 1213 belegen, dass das Kloster eine Zeit lang als Doppelkloster bestand.<sup>6</sup> Erst ab 1243 erscheint es als Frauenkloster in den Urkunden.<sup>7</sup> Die Kirche dieses Klosters (Abb. 1) ist eine dreischiffige Basilika mit ehemals zweitürmiger Westfassade, einem dreiapsidalen Chorschluss und einer Krypta.<sup>8</sup>

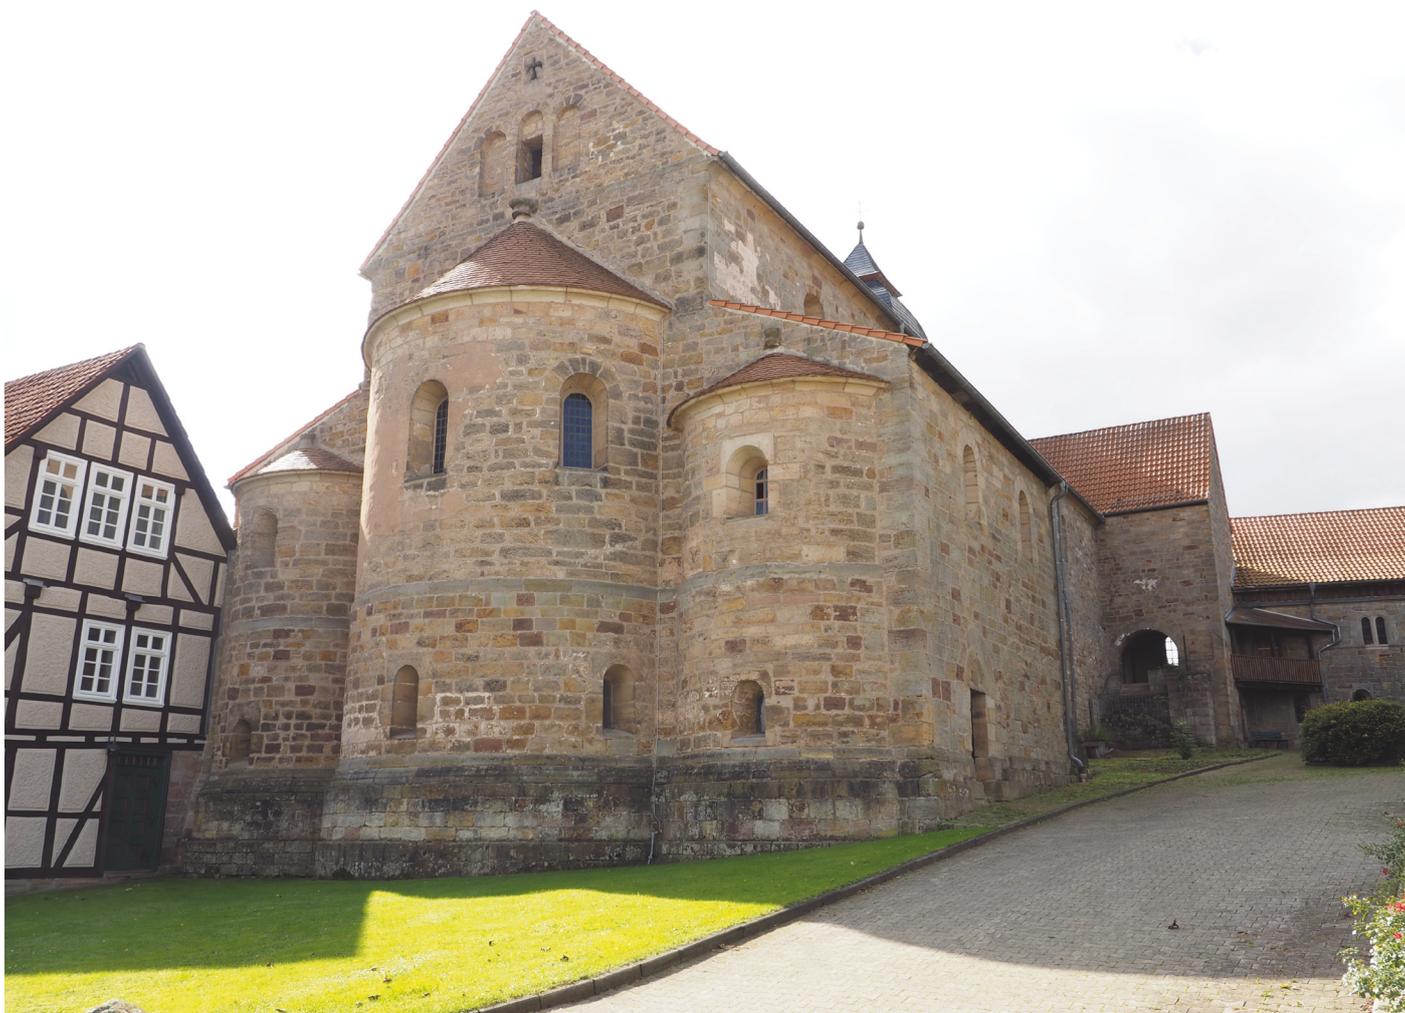
Abb. 2 Germerode, Klosterkirche, Ansicht von Nordosten (Copyright Thomas Kaffenberger)

Das Mittelschiff ist anderthalb Joche lang, dann beginnt die breite Treppe, die hinauf in den Altarraum führt. Vom Altarraum aus sind die beiden Nebenchöre zugänglich. Alle drei schließen nach Osten in halbrunden Apsiden (Abb. 2). Unter dem Altarraum befindet sich eine Krypta, die ebenfalls in drei halbrunden Apsiden nach Osten schließt. Die Krypta ist über eine Treppe aus dem Südseitenschiff zugänglich.

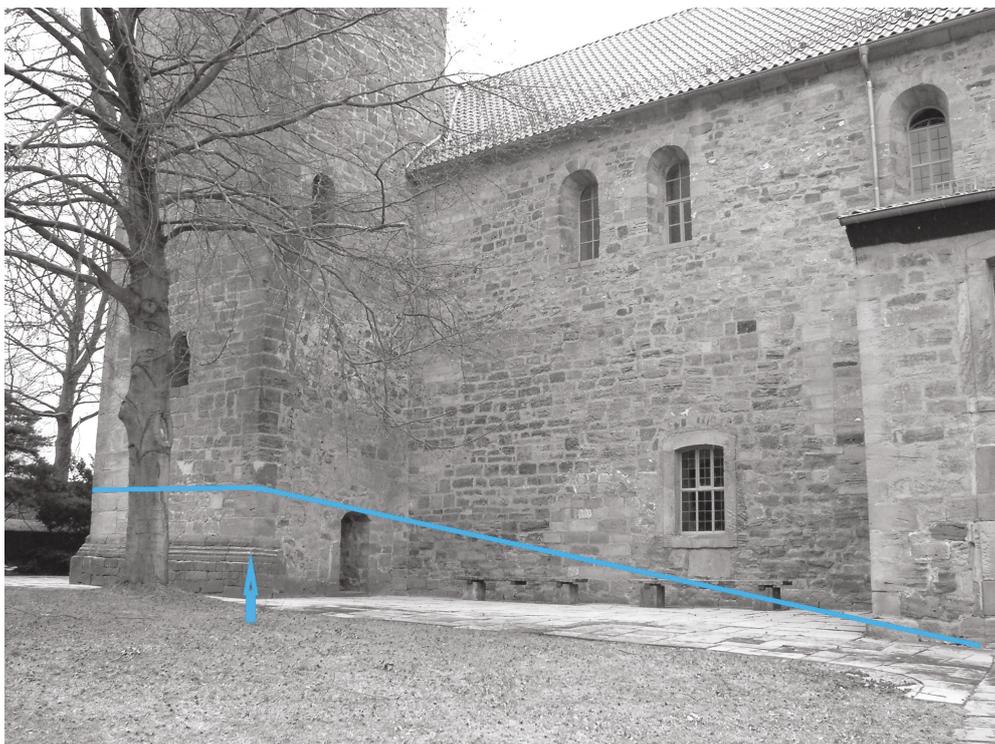
Abb. 4 Germerode, Klosterkirche, Ansicht von Süden mit Rekonstruktion des Bodenniveaus nach Thalmann (Copyright Mareike Liedmann)

Die Befunde von Thalmann sind in ein aktuelles Foto (Abb. 4) übernommen. Blau eingezeichnet ist

nun in etwa das von Thalmann dargestellte Bodenniveau im Außenbereich. Zur Bauzeit der Kirche muss das Bodenniveau jedoch etwa dem heutigen Niveau entsprochen haben. Das Sockelprofil, das den Südturm umzieht und wohl am Südseitenschiff weitergeführt wurde, wird über der Erde gelegen haben.

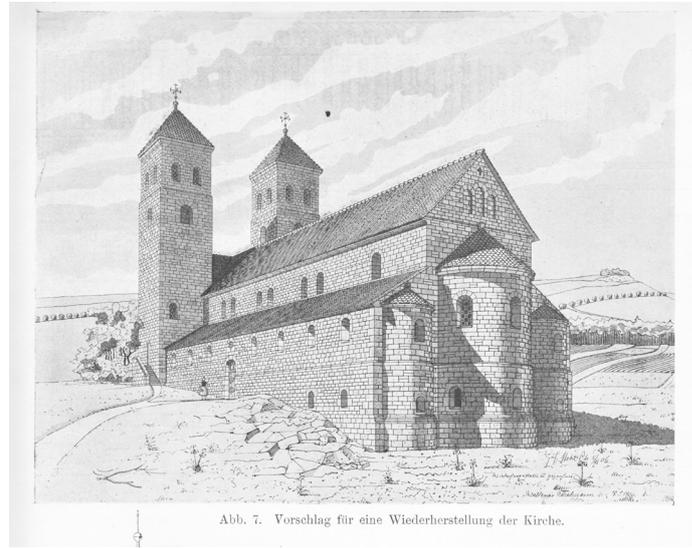
Abb. 7. Vorschlag für eine Wiederherstellung der Kirche.

Abb. 3 Germerode, Klosterkirche, Rekonstruktion nach Thalmann, aus: Thalmann, *Klosterkirche*, 121.

Bereits 1909 wurden die ersten Überlegungen zur Wiederherstellung einzelner niedergelegter Teile des Kirchenbaus in der Zeitschrift „Die Denkmalpflege“ veröffentlicht.<sup>12</sup> Eine Zeichnung von Thalmann (Abb. 3) zeigt als Vorschlag zur Rekonstruktion die Klosterkirche von Südosten mit dem dreiapsidialen Chorschluss und einem Südseitenschiff, das in einer Höhe bis zum Turm im Westen durchläuft. Dabei stößt das Pultdach des Seitenschiffs mit einer Dachneigung von etwa 20° direkt an die Turmwand. Das erste Turmgeschoss ist durch eine Treppe an der Turmsüdseite zugänglich.

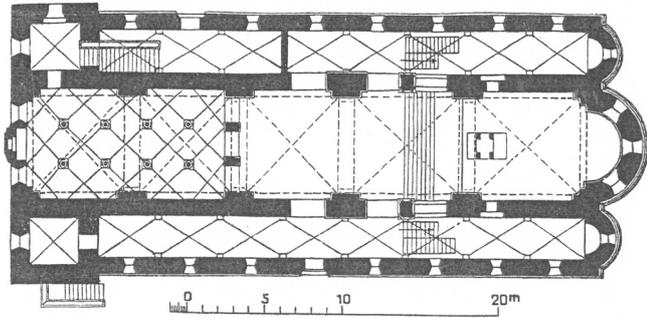
Abb. 5 Germerode, Klosterkirche, Grundrissrekonstruktion nach Thümmler, aus: Thümmler, *Stiftskirche*, 65.

In seiner Arbeit aus dem Jahr 1937 rekonstruiert Hans Thümmeler den Grundriss der Germeroder Kirche (Abb. 5).<sup>13</sup> Auch Gottfried Ganßauge fügt 1957 seinem Aufsatz über die Germeroder Klosterschule einen rekonstruierten Grundriss der Kirche (Abb. 6) bei.<sup>14</sup>

Hans Thümmeler rekonstruiert auf der Grundlage des Befunds der erhaltenen Südseitenschiffsjoches drei nach

Westen folgende Joche. Da bei ihm, entsprechend den erhaltenen Befunden, die Grate der Gewölbe von den Ecken kleiner Konsolen aufsteigen, benötigt er etwas mehr Platz für die Gewölbe, so dass er nur auf drei statt dreieinhalb Gewölbe kommt. Auch bei ihm reichen die Seitenschiffe bis an die Türme. Das Erdgeschoss des Nordturms ist von der Säulenhalle aus begehbar. Vom Nordseitenschiff aus führt eine einläufige Treppe zum ersten Geschoss des Nordturms. Der Südturm ist durch eine Tür vom Südseitenschiff aus erreichbar. Die Position dieser Tür verschiebt Thümmler gegenüber der heute dort befindlichen Tür leicht nach Süden. Das erste Turmgeschoss ist über die auch von Thalmann angenommene Treppe an der Turmsüdwand aus erreichbar.

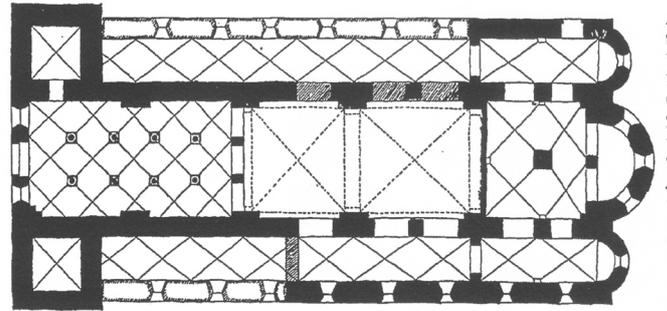
Abb. 6 Germerode, Klosterkirche, Grundrissrekonstruktion nach Ganßauge, *Klosterschule*, 8.

Beide verlängern die Seitenschiffe eingeschossig bis an die Ostwände der Türme. Während der Erdgeschossraum des Nordturms bei Ganßauge von der Säulenhalle aus zugänglich ist, ist der Erdgeschossraum des Südturms nicht zugänglich. Zu den drei Kreuzgratgewölben des erhaltenen Südseitenschiffs rekonstruiert er dreieinhalb weitere nach Westen folgende. Analog rekonstruiert er auch die Nordseite. Das westliche Joch wird dabei jeweils zur Hälfte abgeschnitten.

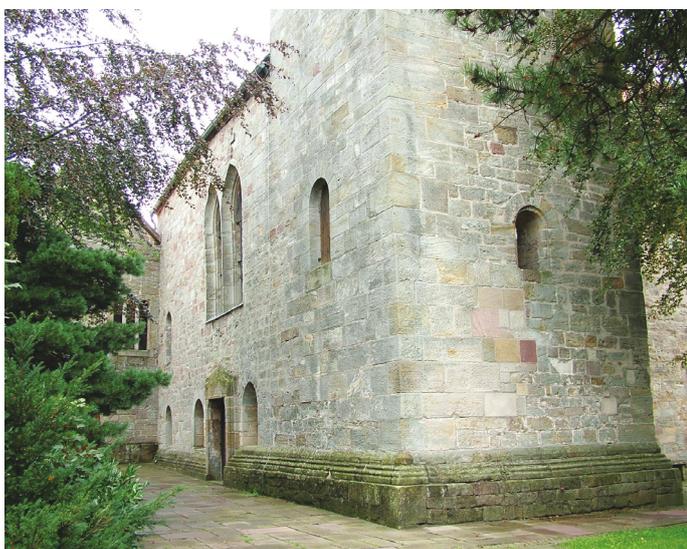
Abb. 7 Germerode, Klosterkirche, Ansicht von Südwesten (Copyright Mareike Liedmann)

Nähert man sich der Kirche von Westen (Abb. 7), so sieht man einen Westbau, der als Querriegel gebildet ist. Beide Türme standen in einer Flucht mit dem mittleren Bauteil.

Den Westbau umzieht ein reich gegliedertes, kräftiges Sockelgesims, das um das Westportal herumgeführt ist. Dieses Profil läuft auch um den Südturm herum. In der Ansicht zeigt sich, dass die Kirche aus überwiegend hellgrauem Quader- und Kleinquadermauerwerk errichtet ist.

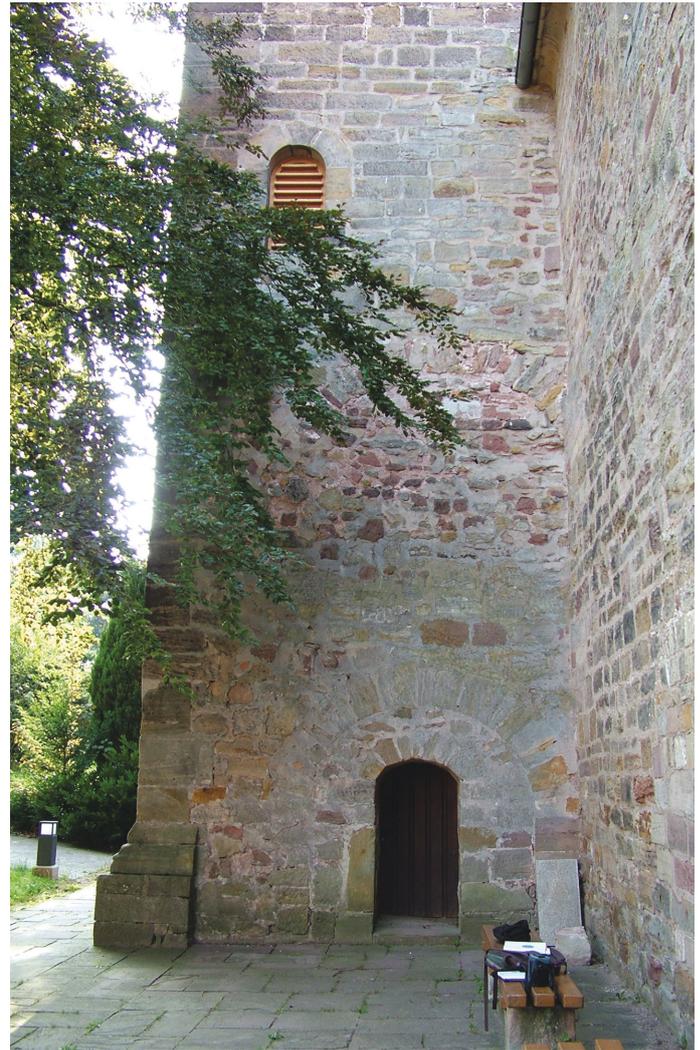
Abb. 8 (oben) Germerode, Klosterkirche, Südturm von Osten (Copyright Mareike Liedmann)

Gegen das anschließende Seitenschiff war der Südturm leicht vorspringend. Dies zeigt sich an der Ostseite des Südturms (Abb. 8). Hier endet das Sockelprofil, allerdings zeigt der Werkstein an, dass das Profil um die Ecke des Turms und am anschließenden Baukörper weitergeführt worden wäre.

Auch auf der Höhe des ersten Turmgeschosses (vgl. Abb. 8) zeichnet sich im Mauerwerk der Südturm-Ostseite ein Rundbogen ab, der demjenigen im Erdgeschoss in der Breite wohl entsprach. Erhalten hat sich nur der Bogen. Die seitlichen Auflager des Bogens befanden sich in einem Bereich, der durch den Abbruch des anschließenden Gebäudes und durch Verwitterung gestört ist. Deutlich sieht man das unruhige Mauerwerk, das im Gegensatz zu den darunter und darüber befindlichen Bereichen eben nicht lagenhaft auf die Kantenquaderung bezogen ist.

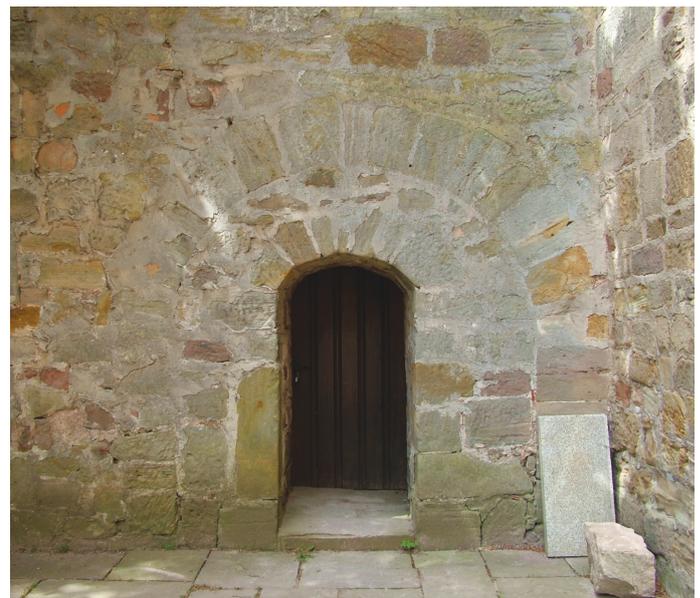
Abb. 9 Germerode, Klosterkirche, Rundbogen im Erdgeschoss des Südturms (Copyright Mareike Liedmann)

Im Bereich des Erdgeschosses zeichnet sich ein Rundbogen (Abb. 9) mit einer lichten Weite von 2,90 m im Mauerwerk ab. Dieser wurde spätestens

bei dem belegten Abbruch des Seitenschiffs 1742 bis auf die heute noch dort befindliche rundbogige Öffnung vermauert.

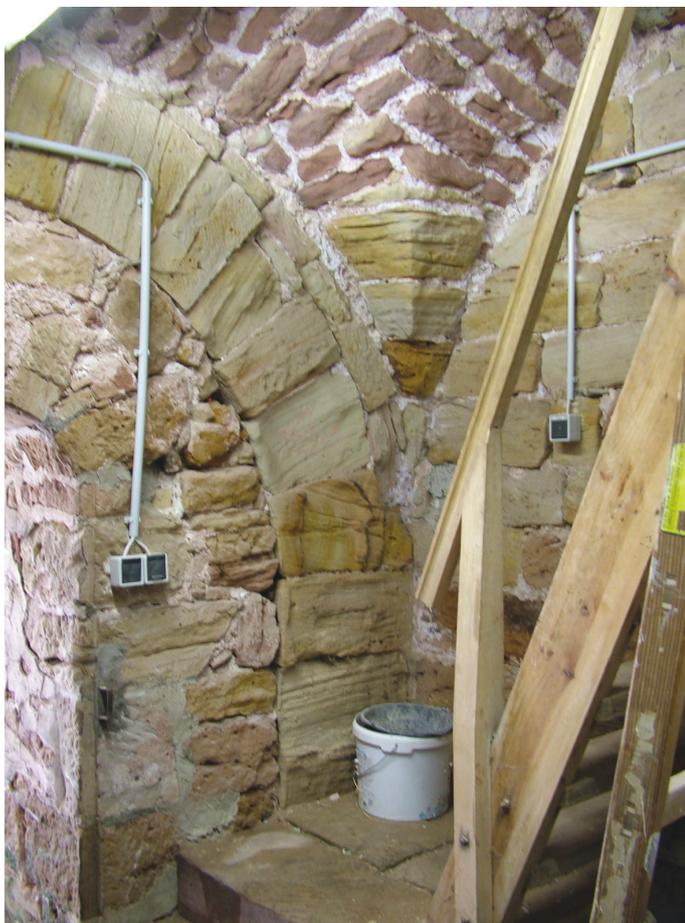
Abb. 10 Germerode, Klosterkirche, Südturminnenraum Erdgeschoss, Blick in die Südostecke (Copyright Mareike Liedmann)

Der Erdgeschossraum des Turms öffnete sich also beinahe in seiner gesamten Breite zum Seitenschiff. Über diese Öffnung war ein kreuzgratgewölbter Raum im Turmerdgeschoss (Abb. 10) zugänglich. Die Steine der Bogenlaibung reichen im Inneren bis in die Raumecken. Auch die Reste der Gewölbeanfänger haben sich dort bis heute erhalten.

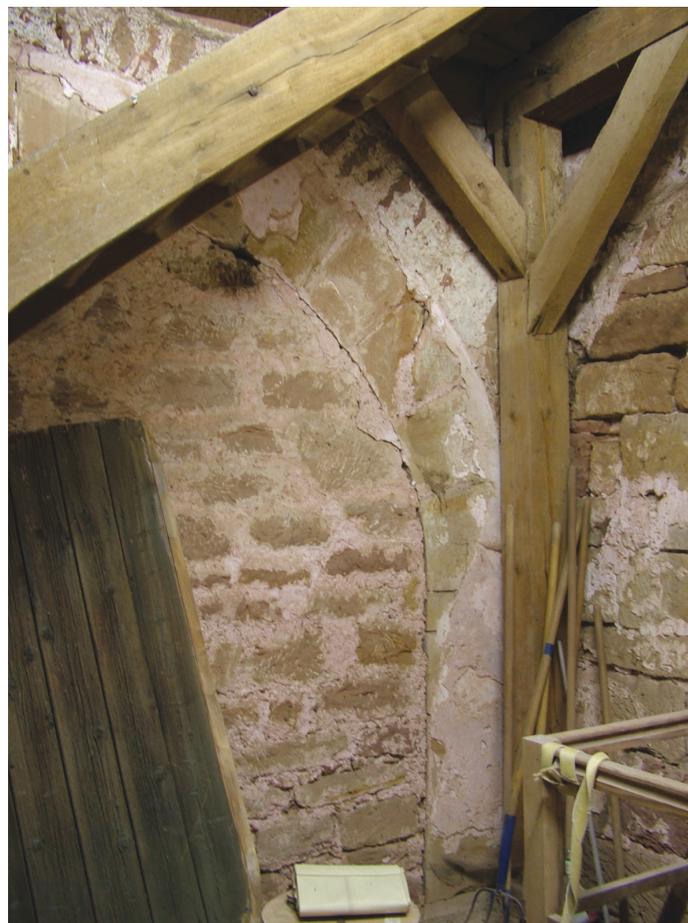
Abb. 11 Germerode, Klosterkirche, Südturminnenraum 1. Geschoss, Blick auf die Ostwand (Copyright Mareike Liedmann)

Im Inneren hat sich der sorgfältig gequaderte Bogen (Abb. 11) besser als an der Außenwand erhalten. Wie im Erdgeschoss öffnete sich also auch im ersten Geschoss der Turm in seiner gesamten Breite nach Osten. Dieser Befund ist nur dann sinnvoll zu erklären, wenn man sich vorstellt, dass an dieser Stelle ein Baukörper anschloss.

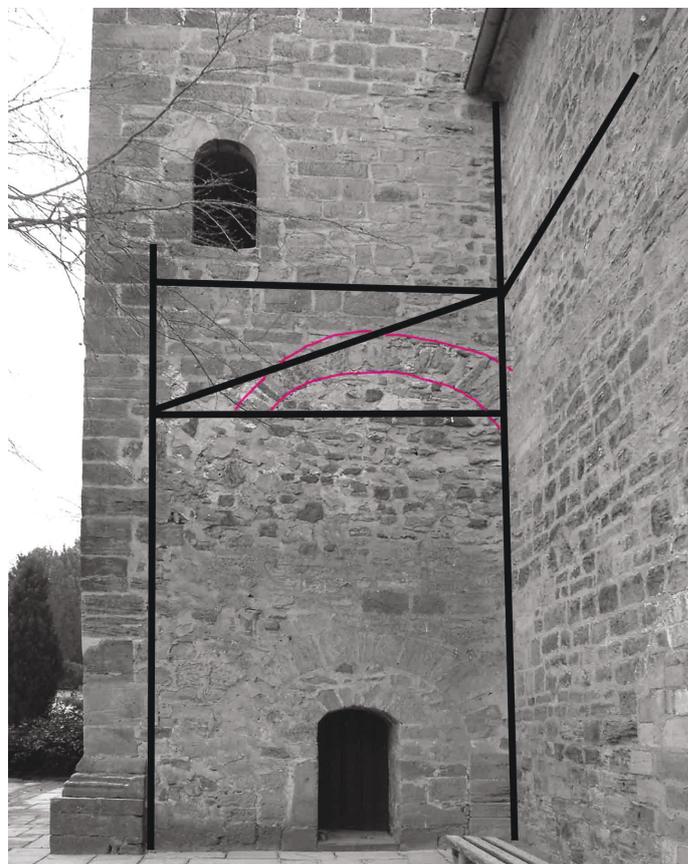
Abb. 12 (unten) Germerode, Klosterkirche, Überlegungen zur Rekonstruktion eines Annexes (Copyright Mareike Liedmann)

Rekonstruiert man an der beschriebenen Stelle einen Baukörper zwischen Turm und Seitenschiff (Abb. 12) entsteht das Problem, dass das Dach des Seitenschiffs nicht bis zum Turm durchgelaufen sein kann. Verlängert man das Dach des Seitenschiffs mit der Neigung von etwa 20°, so würde dieses Dach den oberen Rundbogen schneiden. Da das Dach dieses Baukörpers erst oberhalb eines Gewölbes oder einer Balkendecke gelegen haben kann, muss hier ein vom Seitenschiff unabhängiges Dach bestanden haben.

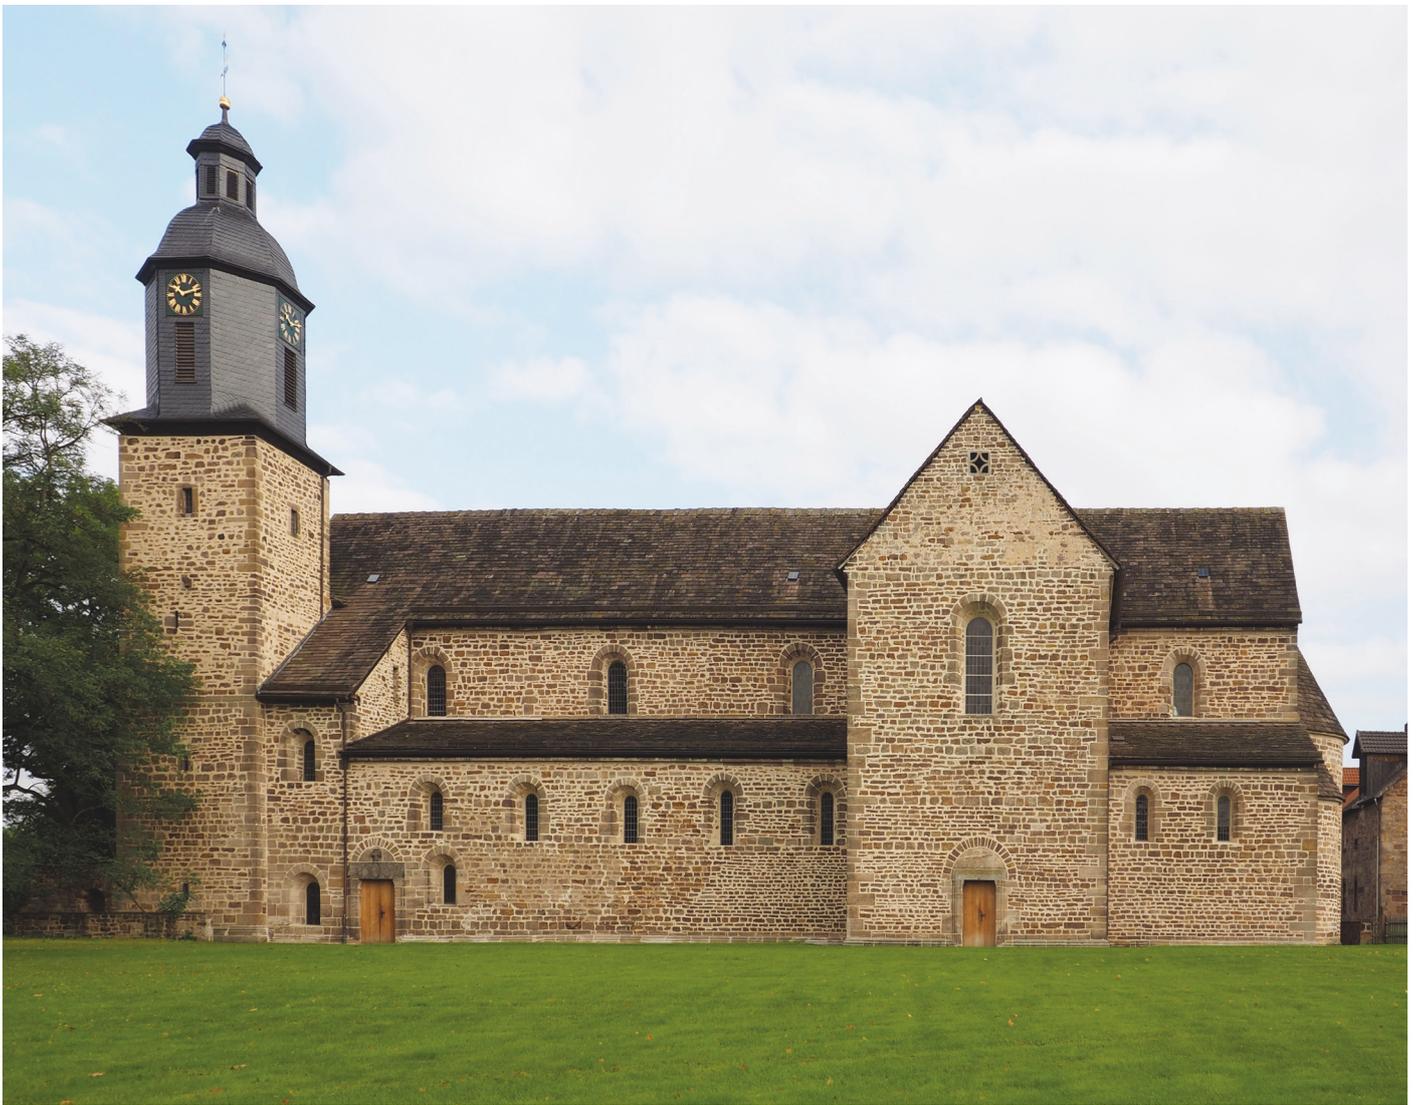
Abb. 13 Lippoldsberg, Klosterkirche, Ansicht von Süden (Copyright Thomas Kaffenberger)

Etwa 100 km nordwestlich von Germerode besitzt die Kirche des ehemaligen Benediktinerinnenklosters in Lippoldsberg an der Weser (Abb. 13) einen Annex zwischen Südturm und Südseitenschiff. Anders als in Germerode hat sich hier die Kirche tatsächlich in großen Teilen in ihrer ursprünglichen Baugestalt erhalten.<sup>15</sup>

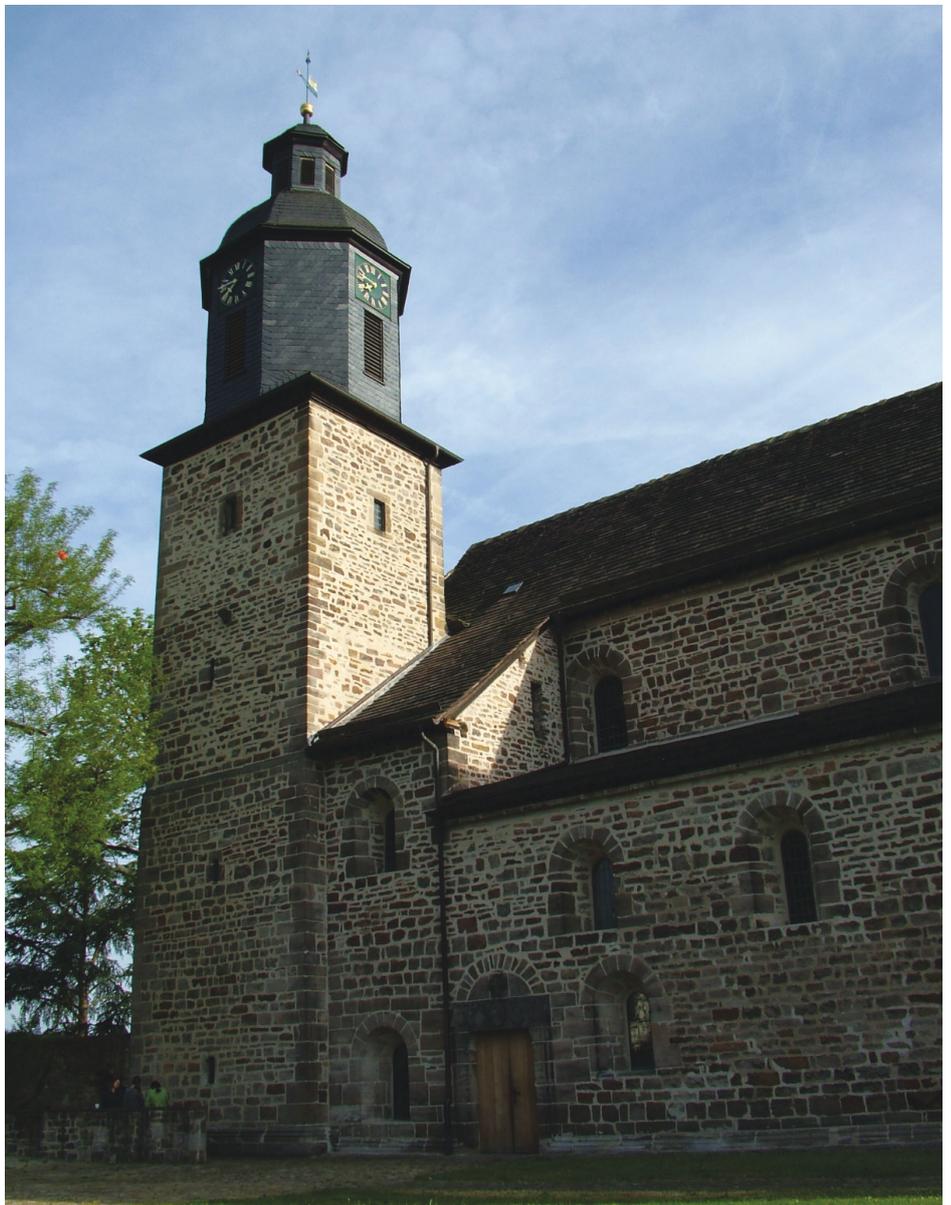
Abb. 14 Lippoldsberg, Klosterkirche, Südturm und Annex von Südosten (Copyright Mareike Liedmann)

Zwischen den Turm und das Seitenschiff mit seinem Pultdach ist in Lippoldsberg ein zweigeschossiger Anbau (Abb. 14) geschoben.

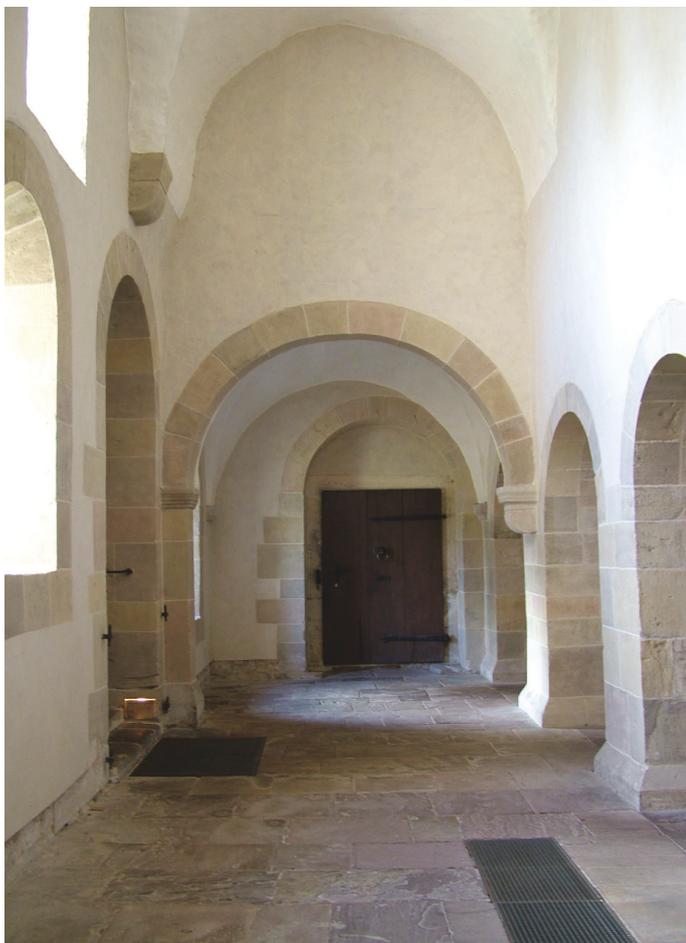
Abb. 15 Lippoldsberg, Klosterkirche, Südseitenschiff, Innenraum nach Westen (Copyright Mareike Liedmann)

Betritt man die Kirche, fällt die Zweigeschossigkeit im westlichen Teil des Südseitenschiffs (Abb. 15) ins Auge. Durch einen gemauerten Bogen und ein tiefer herabgezogenes Kreuzgratgewölbe unterscheidet sich der westliche Teil vom restlichen Seitenschiff. Ein schmales Tonnengewölbe ist zwischen das regelmäßige Wölbungssystem des Seitenschiffs und die Ostwand des Annexes geschoben.
