MATTHIAS WEMHOFF

Ein mittelalterlicher Wohnkomplex in Resafa

I. Einleitung

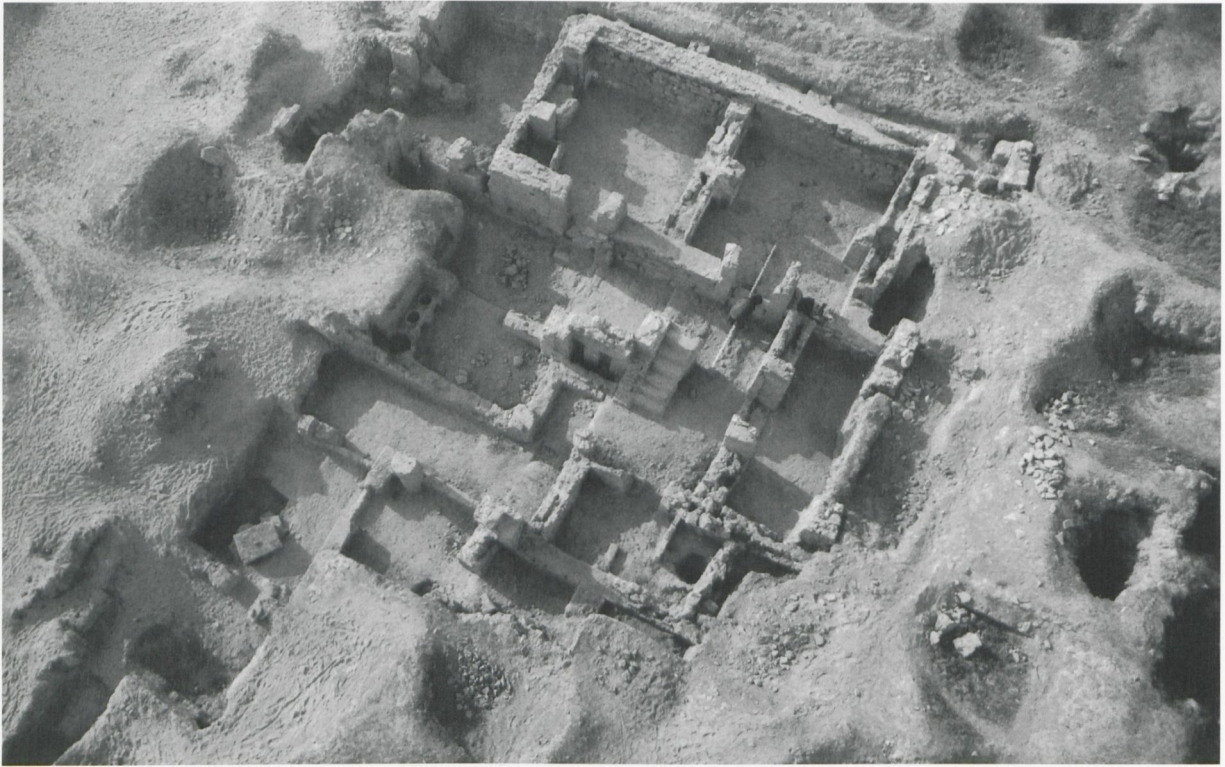
a) Gesamtaufnahme der Grabungsfläche. Oben rechts Raum 1 (Blick von Süd)

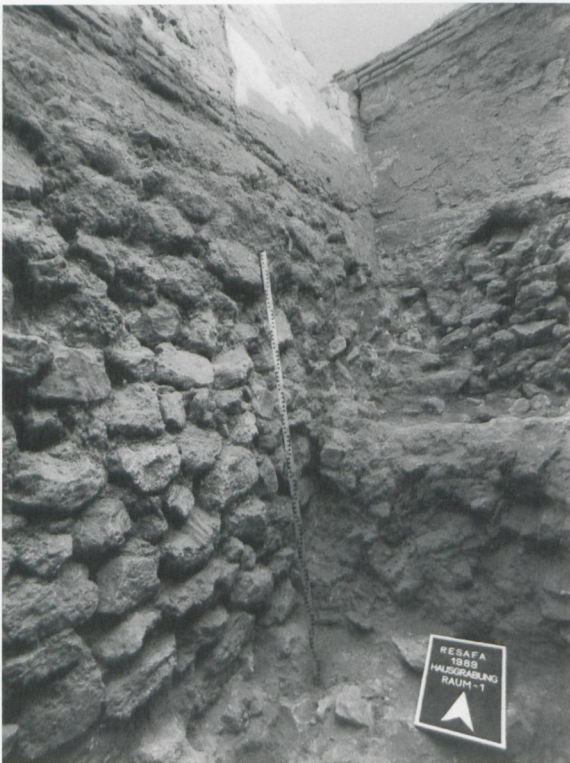
b) Raum 1, Westschnitt, links Fundament unter Mauer 6.
Blick von Süd

Der 1,7 Meter breite Suchschnitt im Westteil des Raumes 1 brachte unerwartete Befunde zutage (Taf. 34b; Abb. 3). Die einheitliche, sandige Auffüllung 118, die etwas Steinsplitt und Kalk, jedoch keinerlei Abbruchschutt aufwies, reichte zum Teil 2,5 Meter unter den Estrich 7 der folgenden Raumphase. Unter der Auffüllung folgte in der südlichen Schnitthälfte die Steinpackung 117. Bis zu vier Lagen der Bruchsteine wurden während der Grabungsarbeiten ausgebrochen. Eine Sohle der Steinpackung wurde jedoch nicht erreicht. 117 band sowohl in die wandartige Fundamentierung 114 unter der Südwand 9 und der Westwand 3 der folgenden Raumphase als auch in die Steinpackung 115 im Nordteil des Schnittes ein. Die Wandfundamentierung 114 bestand aus lagenweise in Lehm verlegten Bruchsteinen, die Mauerung mußte in der jetzt mit 118 verfüllten Grube vorgenommen worden sein, da sie sorgfältig gesetzt war. Die bei Anlage des Schnittes teilweise ausgebrochene Steinpackung 115 besaß an der Sohle mindestens eine Breite von 2 Metern. 1 Meter unterhalb des jüngeren Raumniveaus war eine 80 Zentimeter breite Stufe ausgebildet, auf der eine 70 cm breite Lehmziegelmauer mit sorgfältiger Südkante gegründet war (siehe Profil 1). Auch diese Lehmziegelmauern wurden von der Auffüllung 118 überzogen.

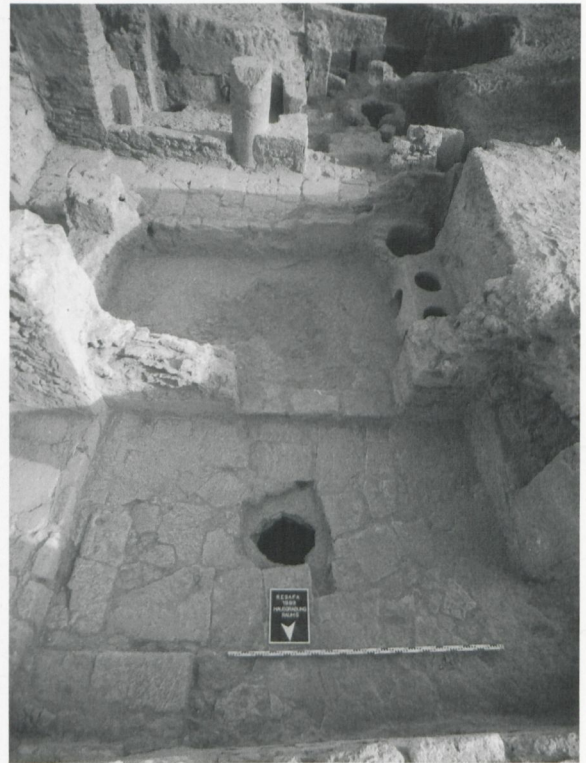
c) Raum 6, Westhälfte, vorne Plattenboden 37 mit Zisterne,
hinten rechts Einbau 40. Blick von Nord

den Bodenplatten wiesen darauf hin, daß auch in dieser Bauphase der Nordwestteil des Raumes 6 nicht überdacht gewesen sein könnte (Taf. 34c). Die Mitte des Raumes 6 nahm ein unter Verwendung von Spolien abgemauerter Bereich ein, der an seiner Westkante ein ausgemauertes Becken und zwei kreisförmige Öffnungen, vermutlich zur Aufnahme von Amphoren, besaß.

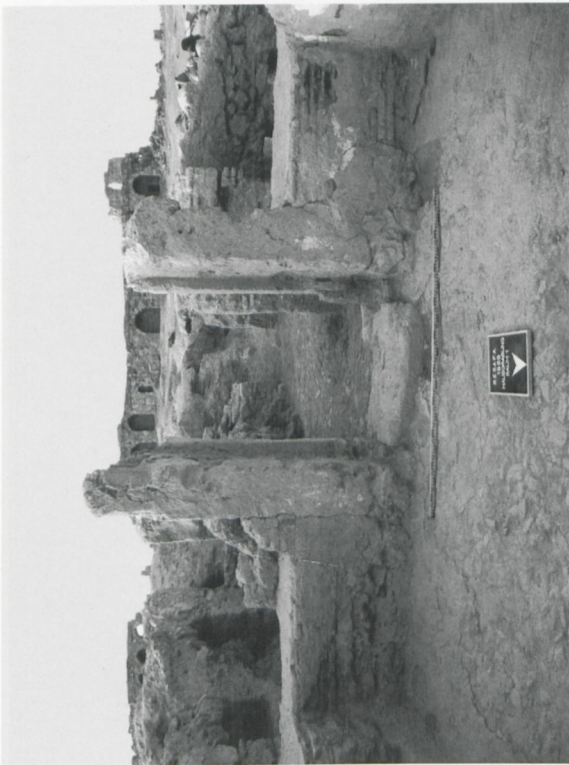
a) Raum 1, Südwand mit Türgewände. Blick von Nord

Die aus einem Gipsquader gearbeiteten Gewände der Tür, die denen in Raum 2 entsprechen, bildeten an der Südseite der Wand einen 1 Meter breiten Durchgang aus (Taf. 35 a). Vertiefungen in der Mitte der Schwelle deuteten auf eine zweiflügelige Tür hin. Die Schwelle wies eine Besonderheit auf. Sie war im Süden mit einer 17 Zentimeter hohen Kante gegen Raum 6 hin abgeschlossen. Möglicherweise ist dies ein Indiz dafür, daß Raum 6 ursprünglich nicht überdacht gewesen ist und die Schwelle somit den Innenraum vor einem plötzlichen Wassereintritt schützen sollte. Diese Kante ist in einer späteren Phase abgearbeitet worden.

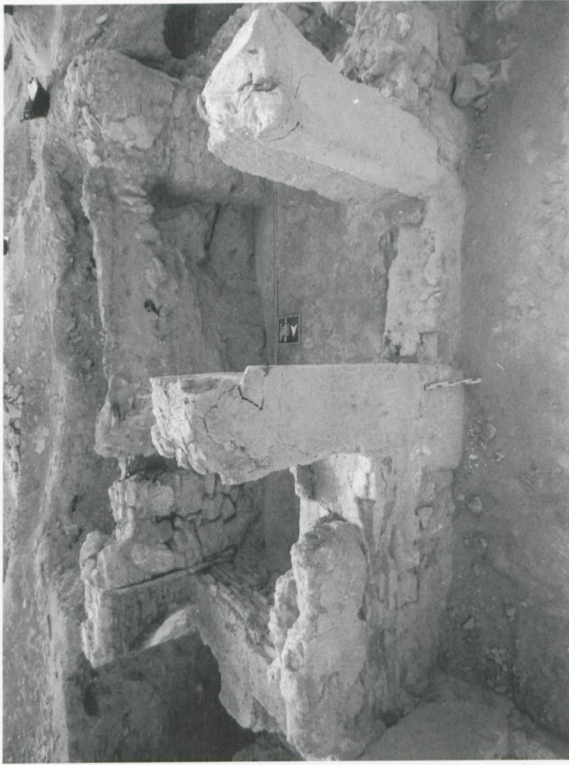
b) Raum 4, Westwand mit Türgewände. Blick von West

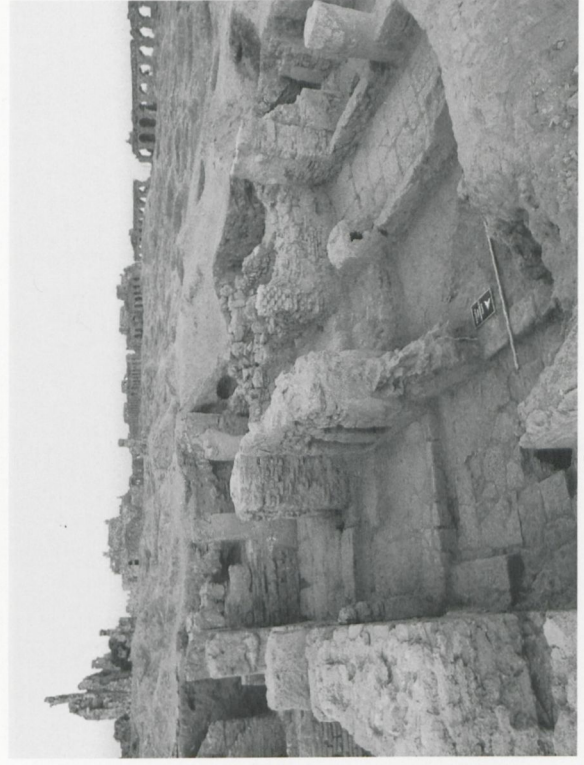
d) Raum 6, in der Bildmitte die Wand 19. Blick von West

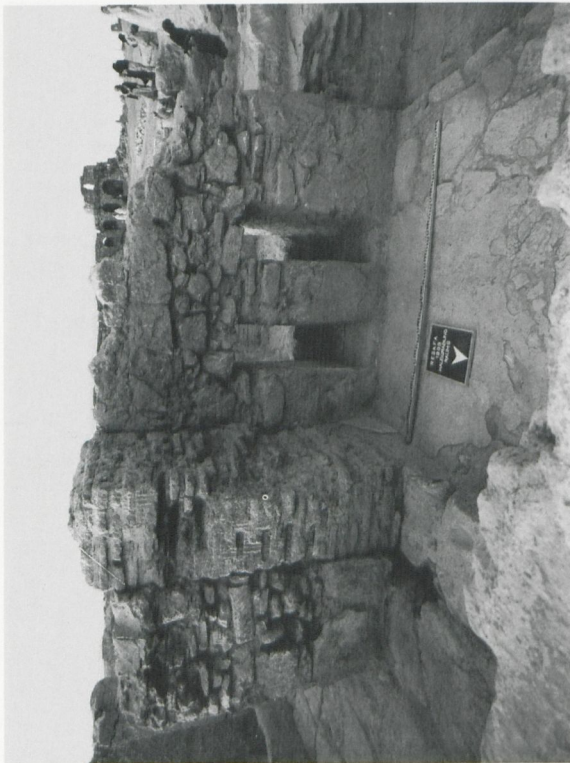
a) Raum 6, zentraler Einbau 19. Blick von Nord

Im zentralen, ehemaligen Platz- oder Hofbereich wurde in der Mitte ein Einbau angelegt, dessen Funktion noch nicht eindeutig geklärt ist. Zwei längsrechteckige Öffnungen auf der Nordseite eines aus Lehmziegelmauerwerk aufgeführten Schachtes könnten zur besseren Belüftung dieses zentralen Raumes gedient haben (Taf. 36a). An die Ostseite des Einbaus schloß sich eine Treppe an (Taf. 36b). Diese kann sowohl als Beleg für eine Mehrstöckigkeit wie auch nur als Zugangstreppe zum Dach gedeutet werden. Auf jeden Fall belegte diese Treppe eine Überdachung des östlichen Teils des gepflasterten Areals. Dieser war vom westlichen Bereich durch eine Stufe an der Westkante des Pfeilers 16 getrennt. Die auf eine Zisternenöffnung hin abfallen-

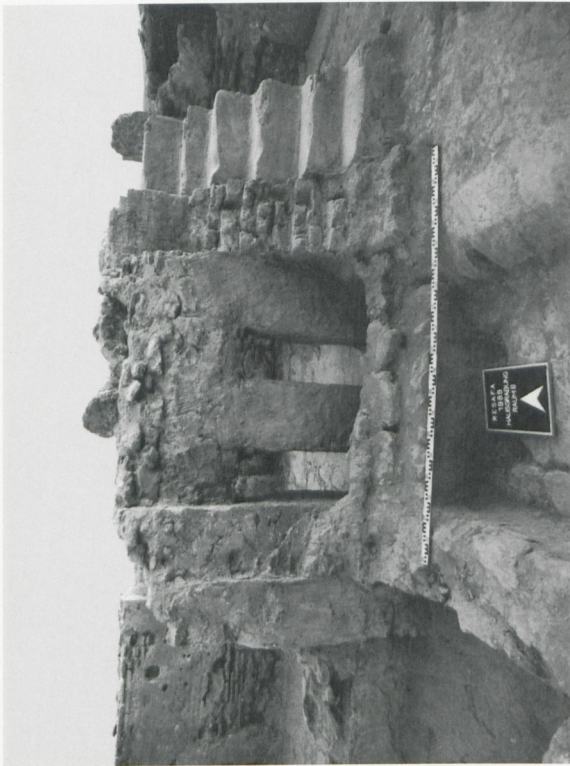
b) Raum 6, zentraler Einbau 19 mit Treppenanlage (17). Blick von Süd

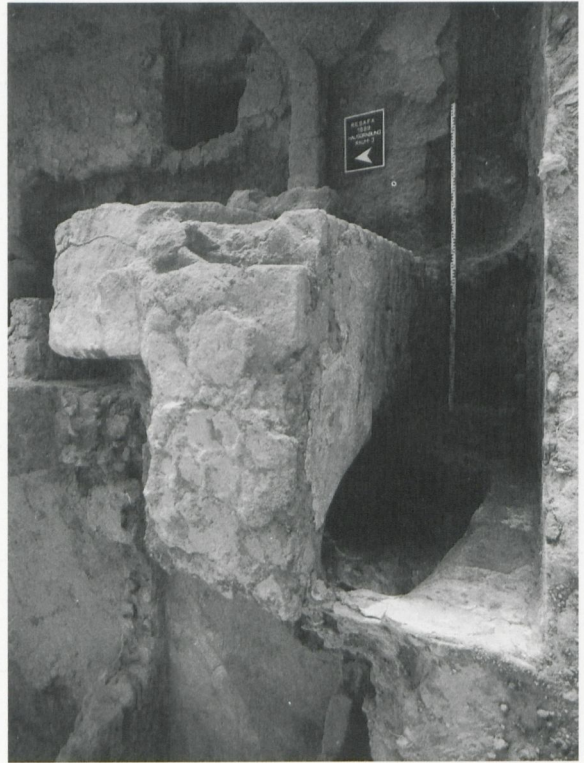
c) Verbindungsgang zwischen Raum 6 und Raum 3, Toilettenische 7z. Blick von Süd

Südwestecke war schon deutlich auf die Toilettenanlage 72 im Verbindungstrakt zwischen Raum 6 und Raum 3 bezogen. Diese Toilettennische war jedoch nachträglich in den älteren Ziegelpfeiler 70 eingebrochen worden. Die Südwestecke 71 war eindeutig gegen den Ziegelpfeiler gesetzt. 71 glich den Pfeilern 16 und 46. Die mit diesen ältesten Pfeilern zusammenhängende Raumgliederung war nicht zu erschließen. Auch muß offenbleiben, wie die Pfeiler im Verhältnis zur ersten Raumphase der Räume 1, 2 und 3 einzuordnen sind.

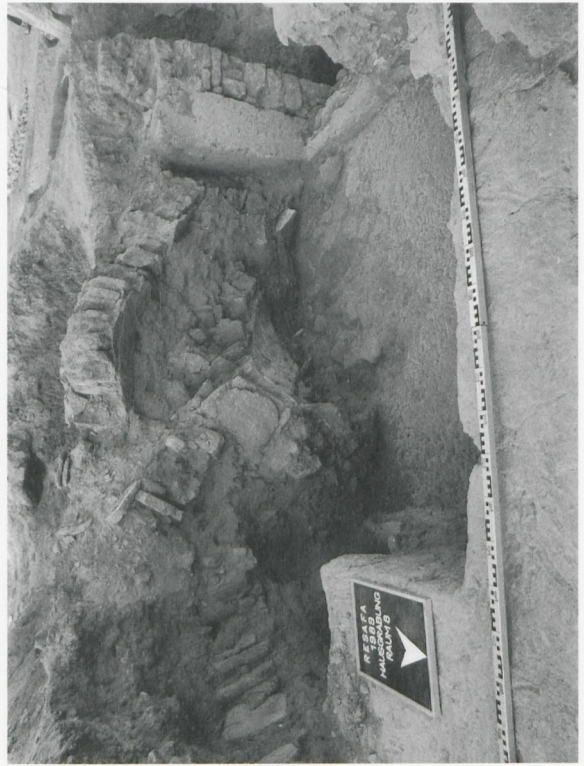
d) Raum 8, größere Wandteile im Verstoß. Blick von Nord

Der Raum 8 unterschied sich durch seine Verfüllung von den anderen Räumen. Diese bestand neben dem Sand aus großen, ineinandergestürzten Wandteilen (Taf. 36d). Die aus Bruch- und Backsteinen gefügten Teile waren sorgfältig z. T. von drei Seiten verputzt. Einige wiesen starke Rundungen auf, so daß sie als Bogenstellungen anzusprechen sind. Die Wandfragmente erweckten den Eindruck, als sei das Gebäude während eines Erdbebens zusammengestürzt.
