Aus dem Forschungsschwerpunkt Bildgebung und Radioonkologie
des Deutschen Krebsforschungszentrums Heidelberg
Abteilung Medizinische Physik in der Strahlentherapie
(Leiter: Prof. Dr. Oliver Jäkel)

Risikomanagement von Medizinprodukten aus Eigenherstellung am Beispiel der Heidelberger Ionenstrahl-Therapie Anlage

Inauguraldissertation
zur Erlangung des Doctor scientiarum humanarum (Dr. sc. hum.)
an der
Medizinischen Fakultät Heidelberg
der
Ruprecht-Karls-Universität

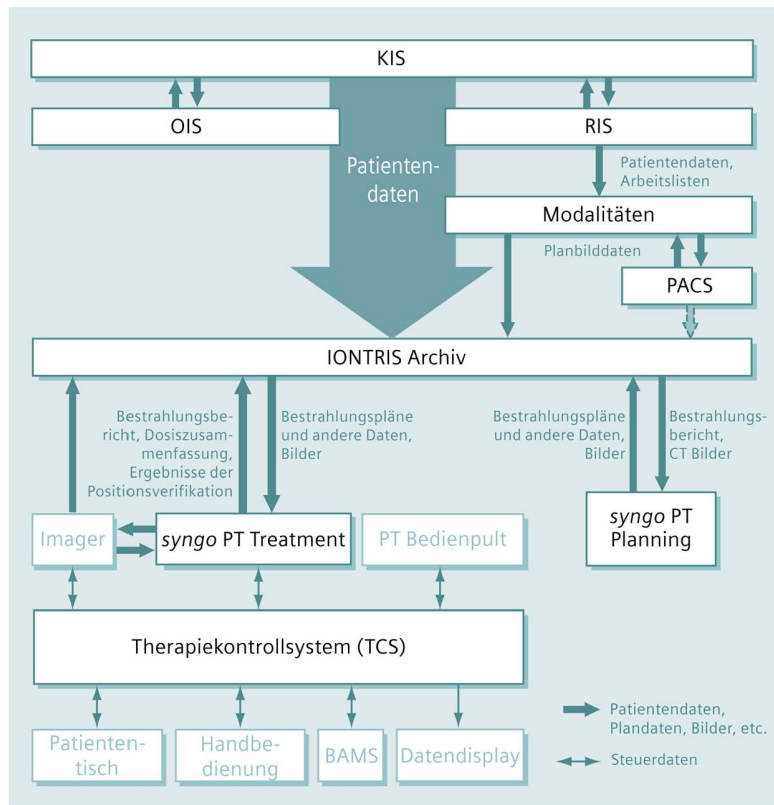
Abbildung 3: Interaktion von syngo PT Treatment mit anderen Komponenten (die oberhalb des IONTRIS Archivs abgebildeten IT-Systeme sind nicht Teil der Bestrahlungstechnik) (IONTRIS Careflow 2009)

Die Positionierung und Bestrahlung des Patienten gemäß eines im Vorfeld berechneten Bestrahlungsplans wird über die graphische Benutzeroberfläche „syngo PT Treatment“ und das PT Bedienpult gesteuert (siehe Abbildung 3). Nach Visualisierung des Bestrahlungsplans wird der Patient zunächst auf dem von einem Roboter in Position gehaltenen Patiententisch immobilisiert, ggf. erfolgt dann eine Positionsverifikation mittels Röntgen. An den Horizontalstrahlplätzen geschieht dies mit Hilfe eines ebenfalls von einem Roboter gehaltenen C-Bogens (Robot Imager, siehe Abbildung 4), am Gantrystrahlplatz sind im Klappboden versenkte Röntgenstrahler auf an der Nozzle befestigte Flachdetektoren ausgerichtet (siehe Abbildung 5). Die Roboter können entweder direkt am Strahlplatz mittels einer Handbedienung oder videoüberwacht vom lokalen Kontrollraum aus über das PT Bedienpult verfahren werden; dabei zeigt das Datendisplay stets die geplanten und aktuellen Bewegungsparameter und Systeminformationen (Statusmeldungen) an. Das Röntgen erfolgt videoüberwacht und kann entweder über gespiegelte Displays in einem dedizierten Röntgen(rück)raum oder vom lokalen Kontrollraum aus initiiert werden. Die Verifikationsbilder werden vom Bildsystem-PC an syngo PT Treatment übertragen und können dort manuell oder automatisch mit aus dem Planungs-CT errechneten Referenzbildern zur Deckung gebracht werden. Bei Anwendung des aus diesem Soll-Ist-Vergleich resultierenden Korrekturvektors wird der Patiententisch mittels Handbedienung oder PT Bedienpult in die für eine korrekte Patientenlage erforderliche Position gebracht. Anschließend erfolgt – nach Reservierung und Zuteilung des Ionenstrahls (Warteliste) – der Bestrahlungsvorgang, der vollständig automatisch abläuft und nur durch Interlocks oder Benutzerinteraktion unterbrochen bzw. abgebrochen werden kann. Nach Bestrahlungs-ende erfolgt deren Dokumentation in syngo PT Treatment inkl. Generierung/Aktualisierung und ggf. auch Ausdruck von Bestrahlungsberichten und -nachweisen. Nach Entladen des Patienten werden die zugehörigen Daten im IONTRIS-Archiv abgelegt.

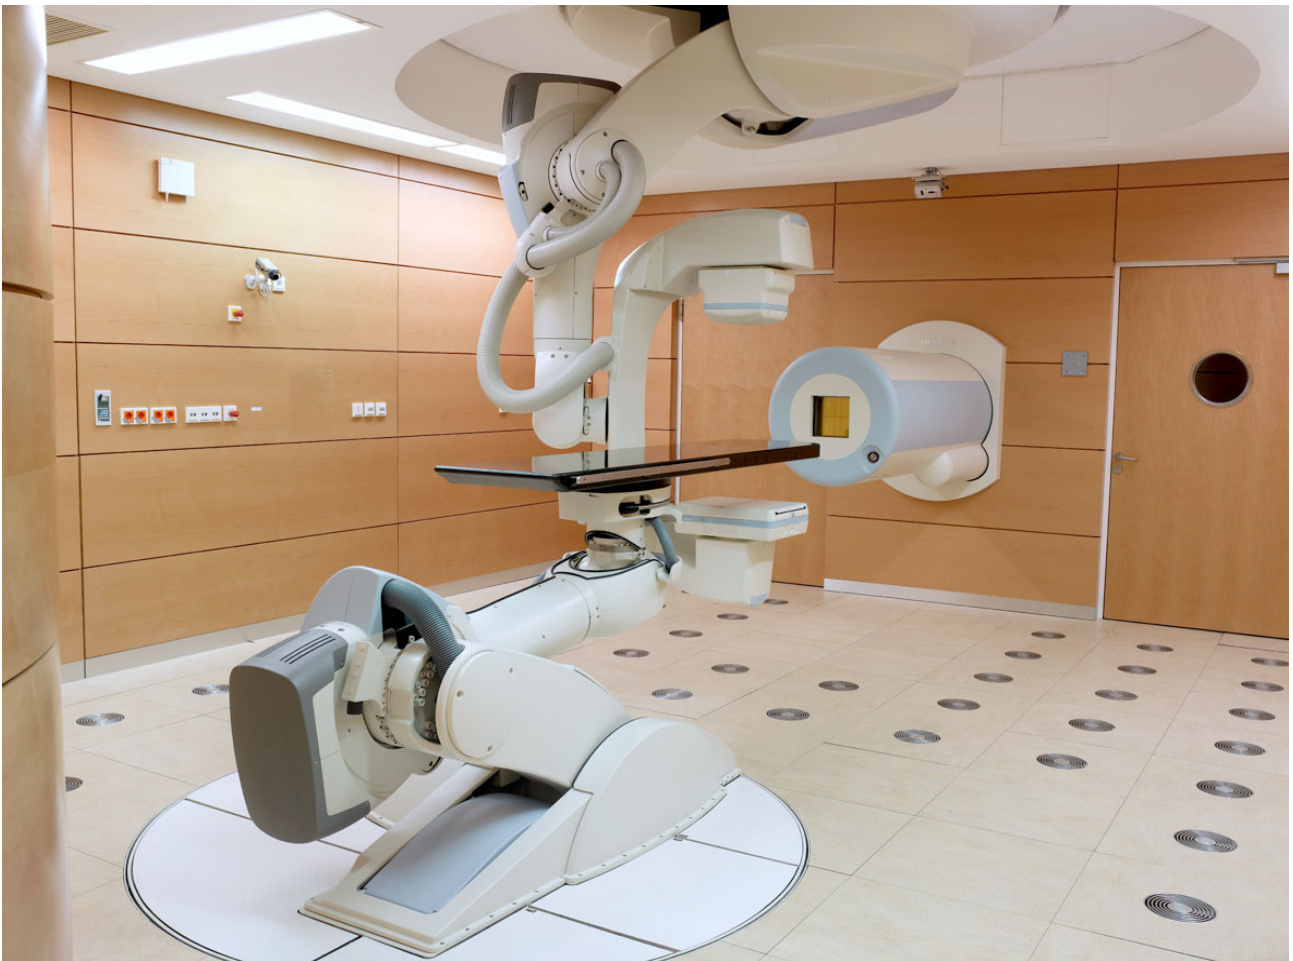
Abbildung 4: Horizontalstrahlplatz 2 (Roboter mit Patiententisch, Robot Imager in Bildgebungsposition, im Hintergrund das BAMS)

Eine zentrale Komponente der Bestrahlungstechnik ist das letzte Gerät in der Strahlführung, das BAMS (engl. Beam Application and Monitor System, siehe Abbildung 4). Hier erfolgt für jeden Scanpunkt eine Ortsmessung (Strahlposition und -breite) mit Hilfe von zwei redundanten Vieldrahtproportionalkammern und eine Messung der Teilchenzahl mit Hilfe von zwei redundanten (Intensitätsmessung) und einer diversitären⁵ Ionisationskammer (Ladungsmessung). Die gemessenen Werte werden an das TCS übertragen und für die Steuerung und Kontrolle der applizierten Dosis, die Überwachung und das Nachregeln der Strahlposition sowie die Überwachung der Strahlbreite verwendet.

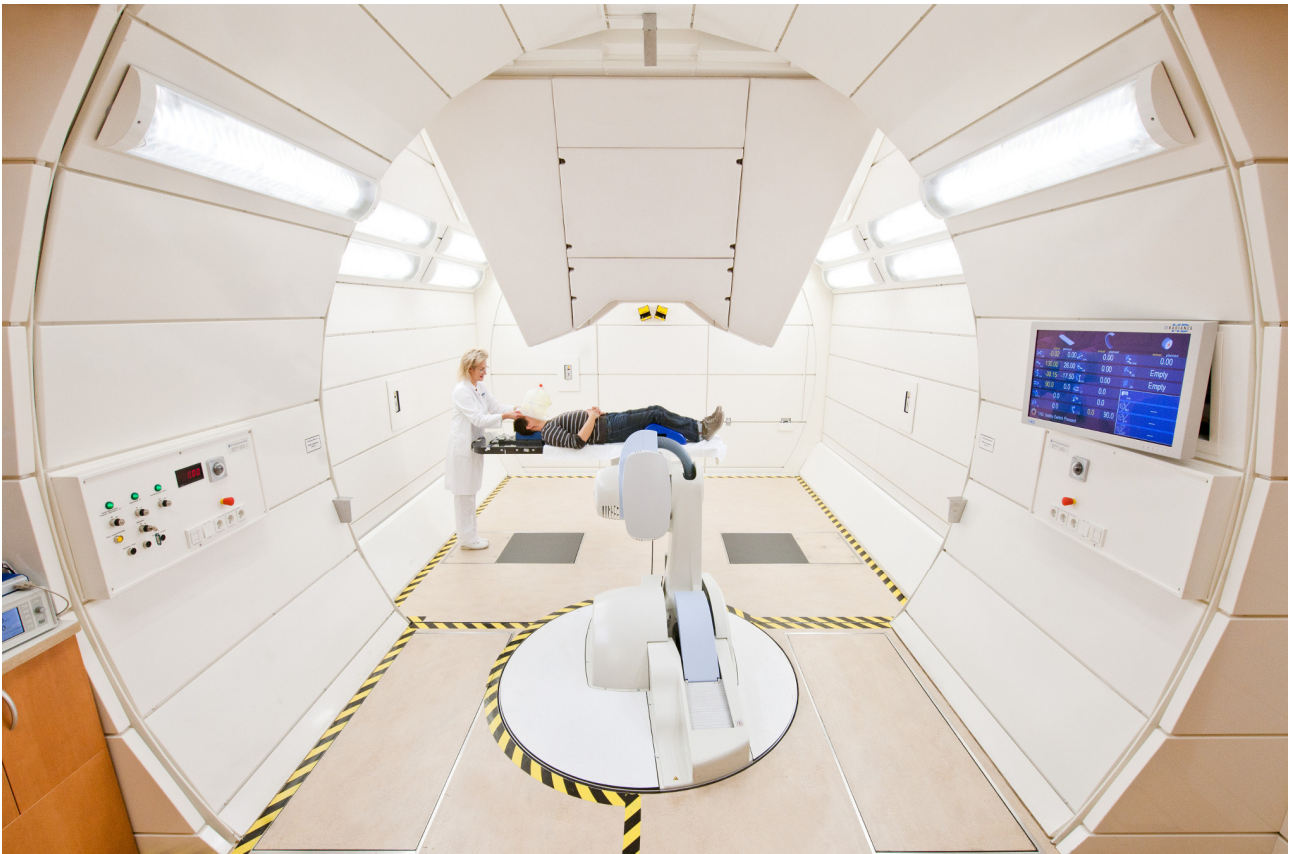
Abbildung 5: Gantrystrahlplatz (Roboter mit Patiententisch, im Hintergrund der drehbare Teil des Raumes mit Nozzle inkl. Flachdetektoren, oben, und im Fußboden versenkten Röntgenstrahlern, unten)

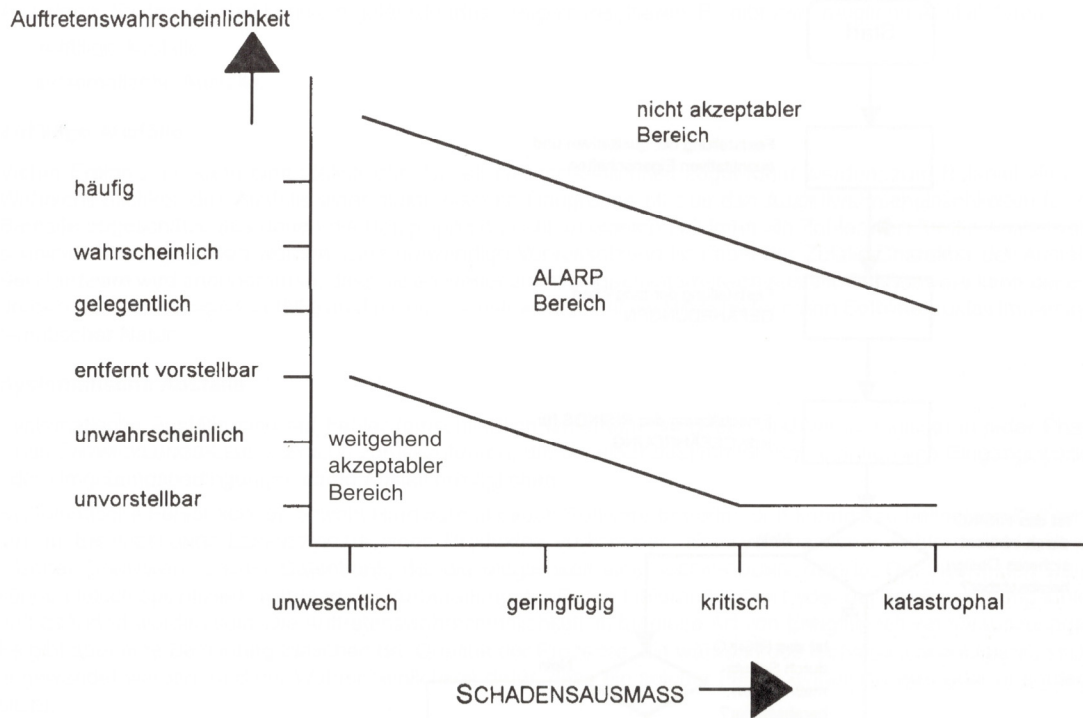
Abbildung 8: Risiko-Diagramm (DIN EN 60601-1-4 2001, Anhang CCC)

Bei der Risikoanalyse der HIT-Anlage wurde das induktive Vorgehen der FMEA (Fehlerketten, Baumstruktur) mit dem Risiko-Konzept für medizinische elektrische Geräte (*DIN EN 60601-1-4 2001*) verknüpft. Im Gegensatz zur FMEA hat die Risiko-Definition der DIN EN 60601-1-4 nur zwei Elemente: die Wahrscheinlichkeit eines gefährdenden Ereignisses und das Schadensausmaß als Folge des gefährdenden Ereignisses. Risiken können demnach in drei Bereiche eingeteilt werden: den nicht akzeptablen Bereich, den ALARP (engl. As Low As Reasonably Practicable) Bereich und den weitgehend akzeptablen Bereich (siehe Abbildung 8).

Das Risiko im nicht akzeptablen Bereich ist so schwerwiegend, dass ein System mit solchen Gefährdungen untragbar wäre, weshalb ein solches Risiko durch Reduzierung des Schadensausmaßes und/oder der Wahrscheinlichkeit verringert werden muss (in der Praxis lässt sich das Schadensausmaß kaum reduzieren, sodass eine Risikominderung i.d.R. durch Verringerung der Auftretenswahrscheinlichkeit erreicht wird). Jedes Risiko im ALARP Bereich muss – unter Abwägung der Vorteile der Risiko-Akzeptanz einerseits und der Kosten einer weiteren Risiko-Reduzierung andererseits – auf ein Niveau zurückgeführt werden, das „so gering wie vernünftigerweise praktikabel“ ist. Das Risiko im weitgehend akzeptablen Bereich ist hingegen so gering, dass es im Vergleich zu Risiken anderer Gefährdungen, die akzeptiert werden, vernachlässigt werden kann, weshalb eine Reduzierung nicht unbedingt erfolgen muss.

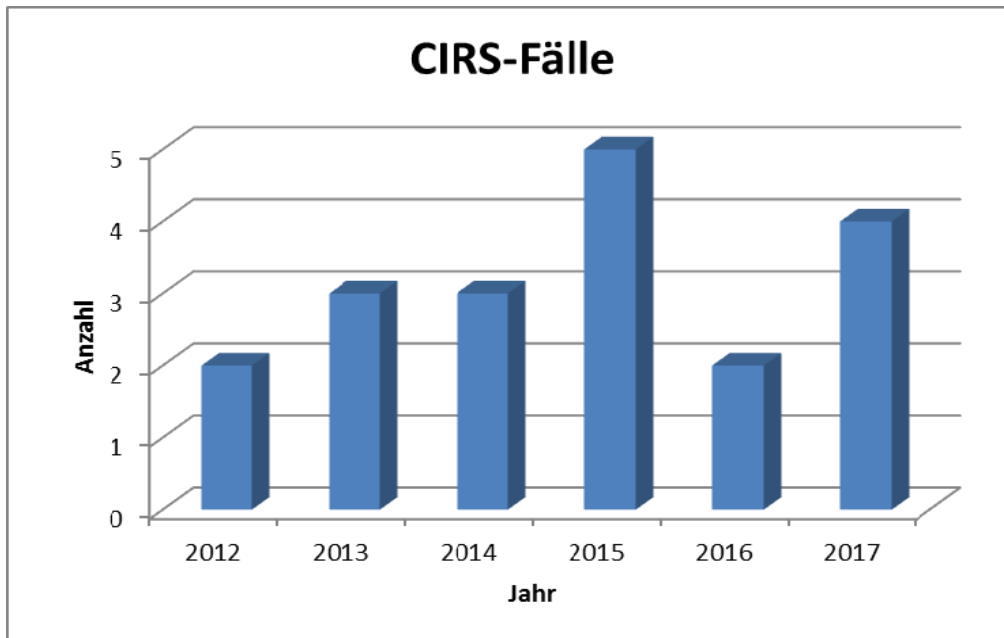
Abbildung 19: CIRS-Fälle 2012-2017

Abbildung 18 zeigt die Anzahl der in den Jahren 2012 bis 2017 gemeldeten und bearbeiteten CIRS-Fälle für die HIT-Anlage (siehe Abbildung 19), die sich überwiegend auf die Funktionen Planung, Verifikation und Therapie und auf ca. 14000 bestrahlte Fraktionen pro Jahr beziehen. Da die Klinik für RadioOnkologie und Strahlentherapie über ein eigenes CIRS verfügt, werden Meldungen aus den Funktionen Patientenaufnahme, Immobilisierung, Bildgebung und Nachsorge i.d.R. dort bearbeitet. Falls ein CIRS-Fall einen Patienten betrifft, der eine Kombinationstherapie (Photonen + Ionen) erhält, stimmen sich die QMBs der beiden Organisationseinheiten fallspezifisch bzgl. Federführung und Informationsfluss ab. Keiner dieser CIRS-Fälle stellte ein meldepflichtiges Vorkommnis gemäß § 2 Nr. 1 MPSV dar.
