Die Stadtbefestigung von Naumburg

1. Der Forschungsstand

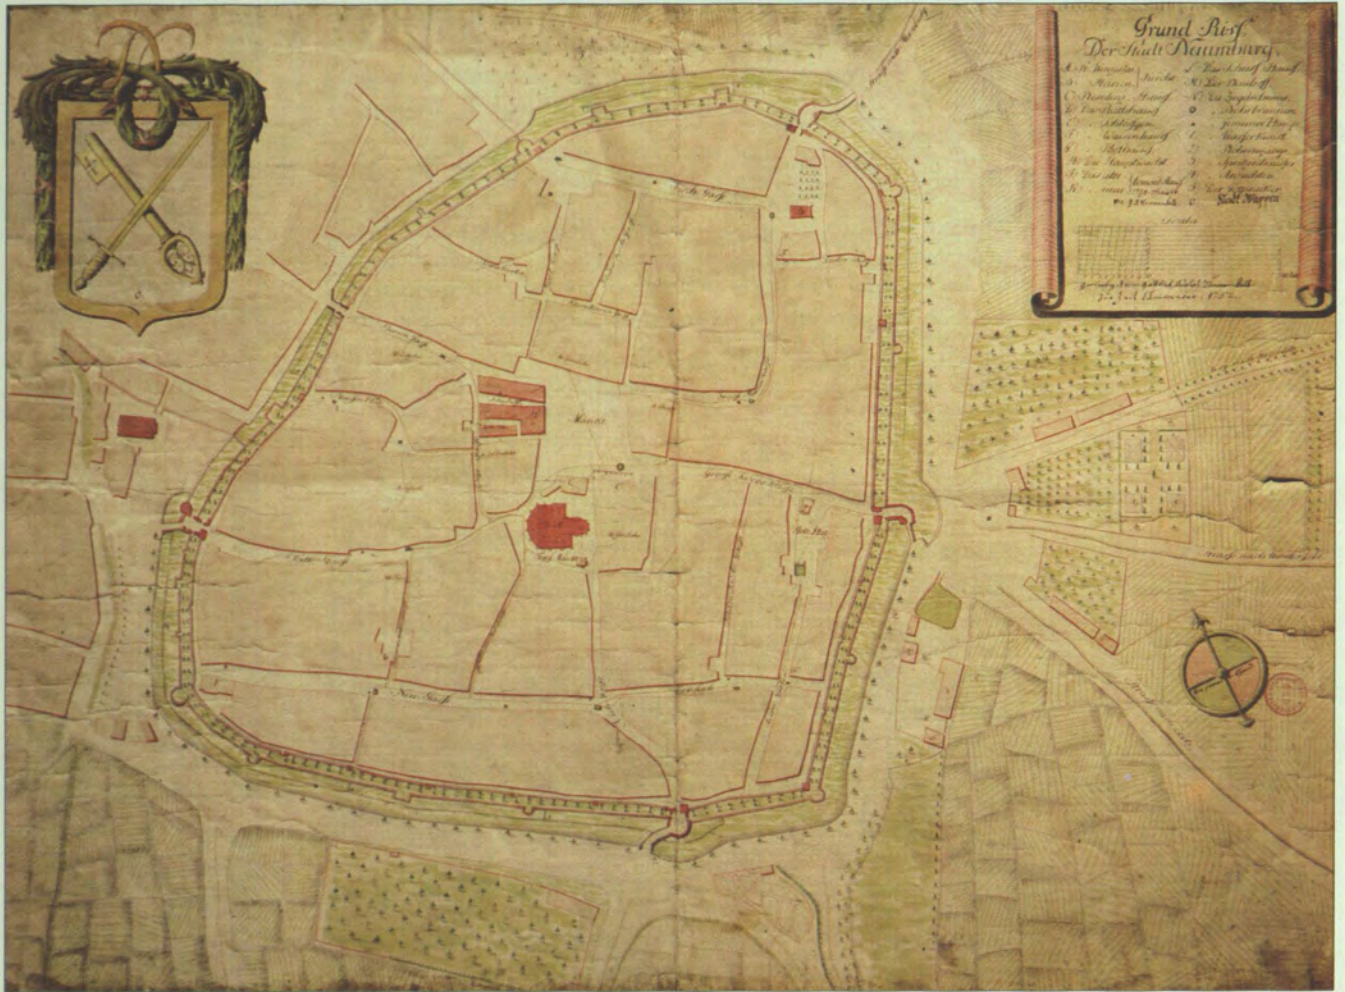
Abb. 1: Naumburg, die bürgerliche Stadt mit ihren Befestigungen, aquarellierte Federzeichnung von 1752, mit Widmung von 1795 (Stadtarchiv Naumburg).

Die herrschenden Anschauungen zur Naumburger Stadtbefestigung (Abb. 1) - wie man sie in der neueren, wissenschaftlichen wie populären Literatur, aber auch in Tourismusprospekten findet - gehen fast ausschließlich auf zwei frühe Publikationen zurück bzw. auf die Schriftquellen des 13. bis 17. Jhs., die in diesen ausgewertet wurden. Da sind einerseits Sixtus Brauns „Naumburger Annalen vom Jahre 799-1613“¹, die zahlreiche Nachrichten auch über die Befestigungen enthalten. Andererseits hat der verdienstvolle Begründer der Naumburger Stadtgeschichtsforschung, Karl Peter Lepsius, 1826 und 1842 Material „Zur Geschichte der Befestigung der Stadt Naumburg“ publiziert, das im Wesentlichen auf einem nicht näher datierten, aber wahrscheinlich aus dem 16. Jh. stammenden „Extrakt der alten Naumburgischen Raths-Kämmerei-Rechnungen“ beruht, also prinzipiell auf derselben Quellenbasis wie Braun, der jedoch viel mehr Einzelnachrichten bringt².

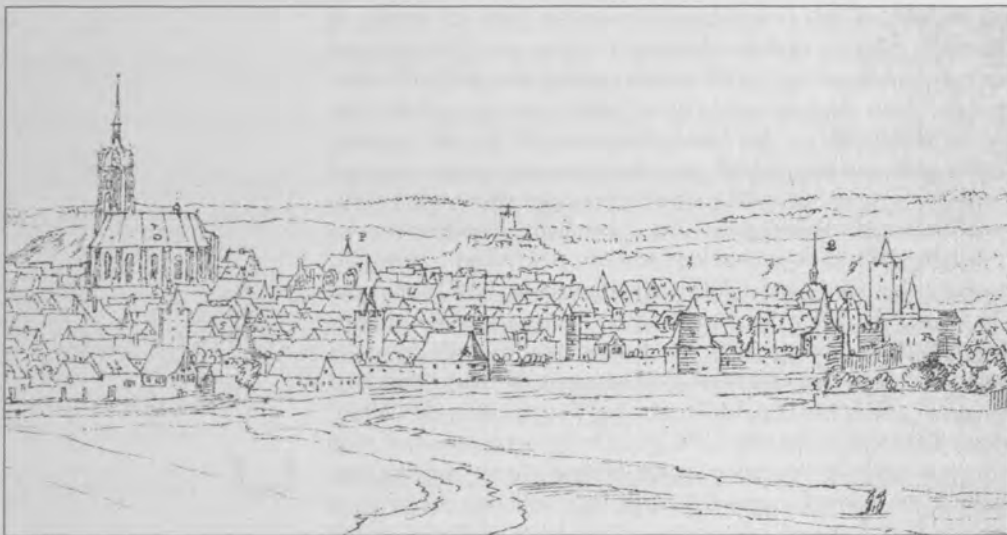
Abb. 2: Wilhelm Dilich, Naumburg von Südwesten um 1626-29, Federzeichnung (Ausschnitt: St. Wenzel, links, bis Wenzelstor).

unbekannteste Stück dieser Anlage. Insbesondere gibt es, da die oberen Mauerteile heute völlig fehlen, nur spärliche Indizien für den Wehrgang bzw. die Zinnen. Allein die früheste Ansicht der Stadt von Wilhelm Dilich (1626-29; Abb. 2)²² zeigt auf dem Südteil der Mauer noch Zinnenlücken in beachtlich großen Abständen, wie sie im Mittelalter der Normalfall waren; der weniger detailgenaue Merian (1650)²³ bestätigt das für die Südwestecke (Abb. 3). Dilich zeigt außerdem mittig zwischen zwei Türmen der Südseite einen Wehrerker, ein Element, das gerade im 14./15. Jh. gelegentlich bei Stadtmauern auftrat²⁴. Besonders bemerkenswert ist dabei, daß die beiden erhaltenen Türme, jener des „Marientores“ und die sog. „Wasserkunst“, keine Spuren originaler Zugänge zu den Wehrgängen zeigen, daß sie also offenbar gezielt von diesen getrennt waren²⁵; dies ist sonst selten festzustellen und war für die Verteidigung der Mauer wenig vorteilhaft.

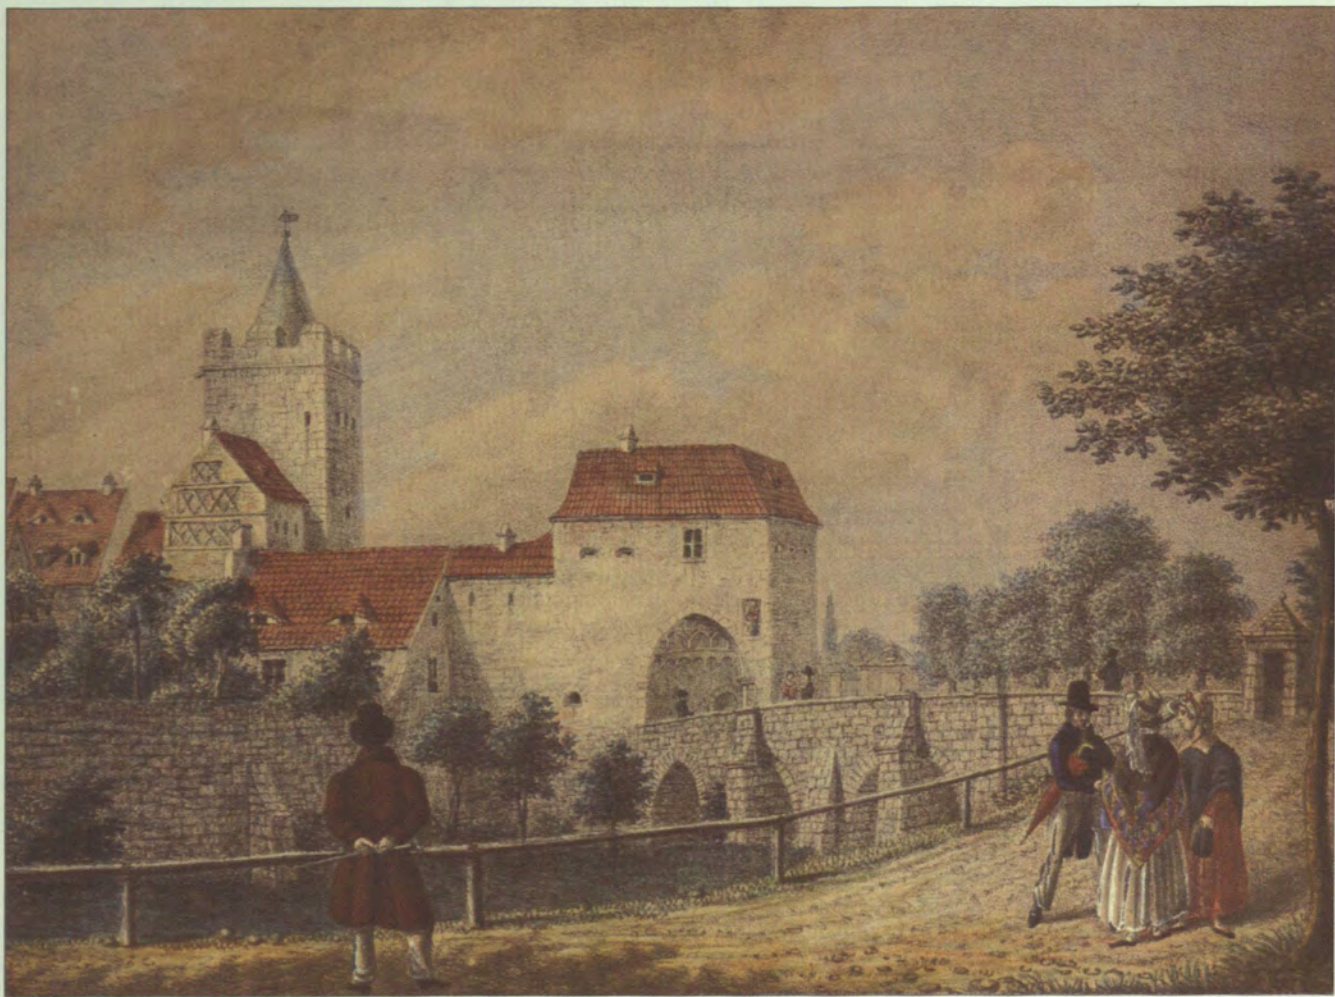
Abb. 6: Das Marientor; Lithographie, um 1860 (Stadtmuseum Naumburg).

Über die Gestaltung der Tore sind wir vor allem durch das erhaltene „Marientor“ informiert³¹, ferner durch Darstellungen des frühen 19. Jhs., kurz vor dem 1819 beginnenden Abbruch³². Demnach handelte es sich bei „Marientor“ (Abb. 5), „Jacobstor“ (Abb. 6) und „Wenzelstor“ (Abb. 7) um einfache Torbauten, spitzbogig und durch ein Fallgatter gesichert, das von einem eingeschossigen Überbau aus bewegt wurde. Direkt neben dem Tor stand zur Si-

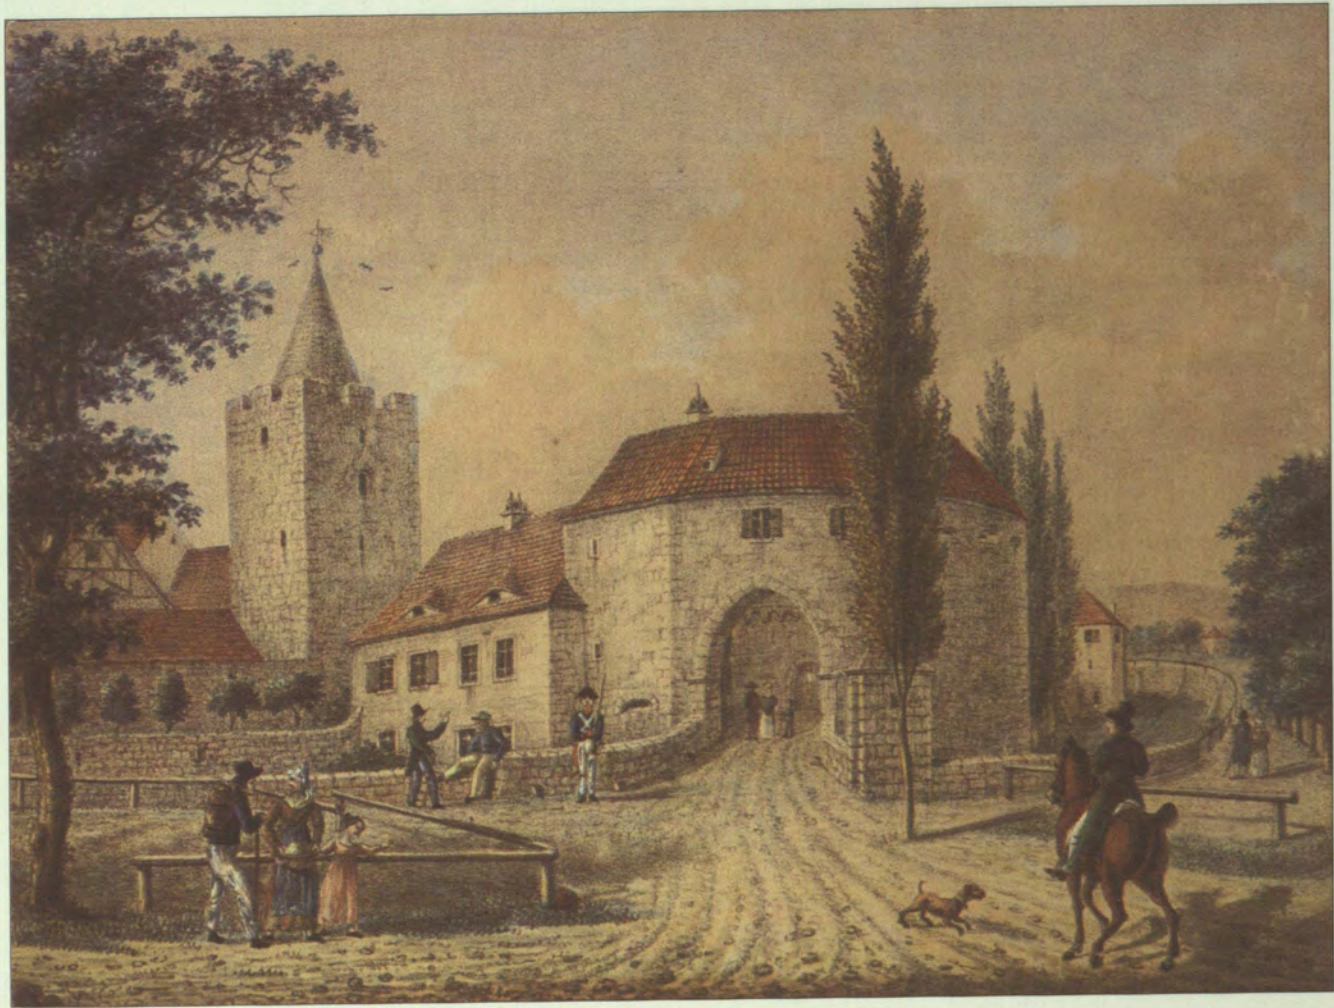
Abb. 7: Das Jacobstor, Lithographie, um 1860 (Stadtmuseum Naumburg).

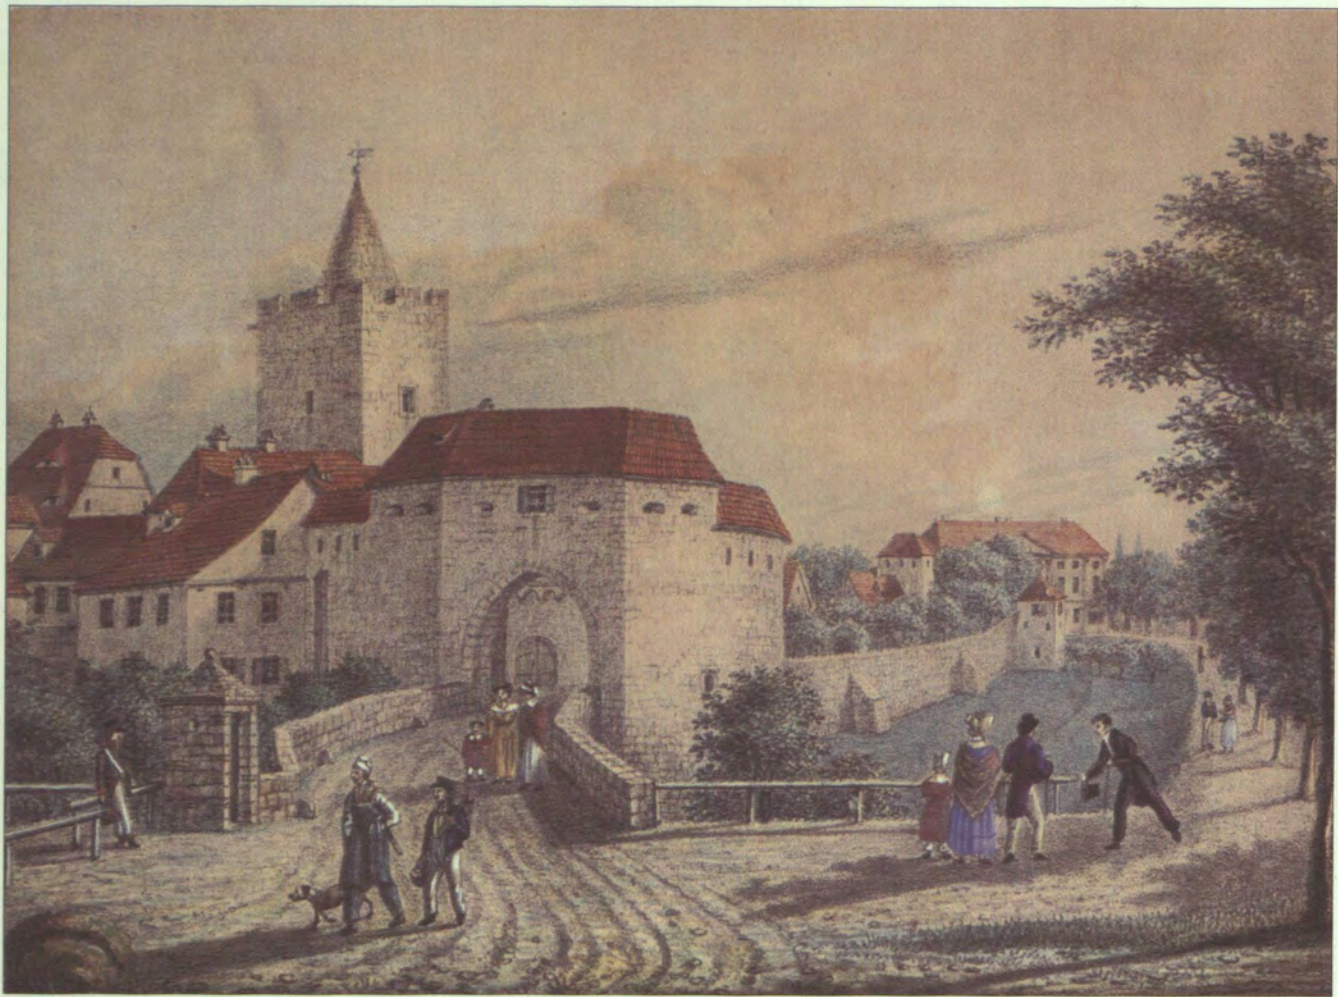
Abb. 8: Das Wenzelstor, früher Viehtor genannt, Lithographie, um 1860 (Stadtmuseum Naumburg).

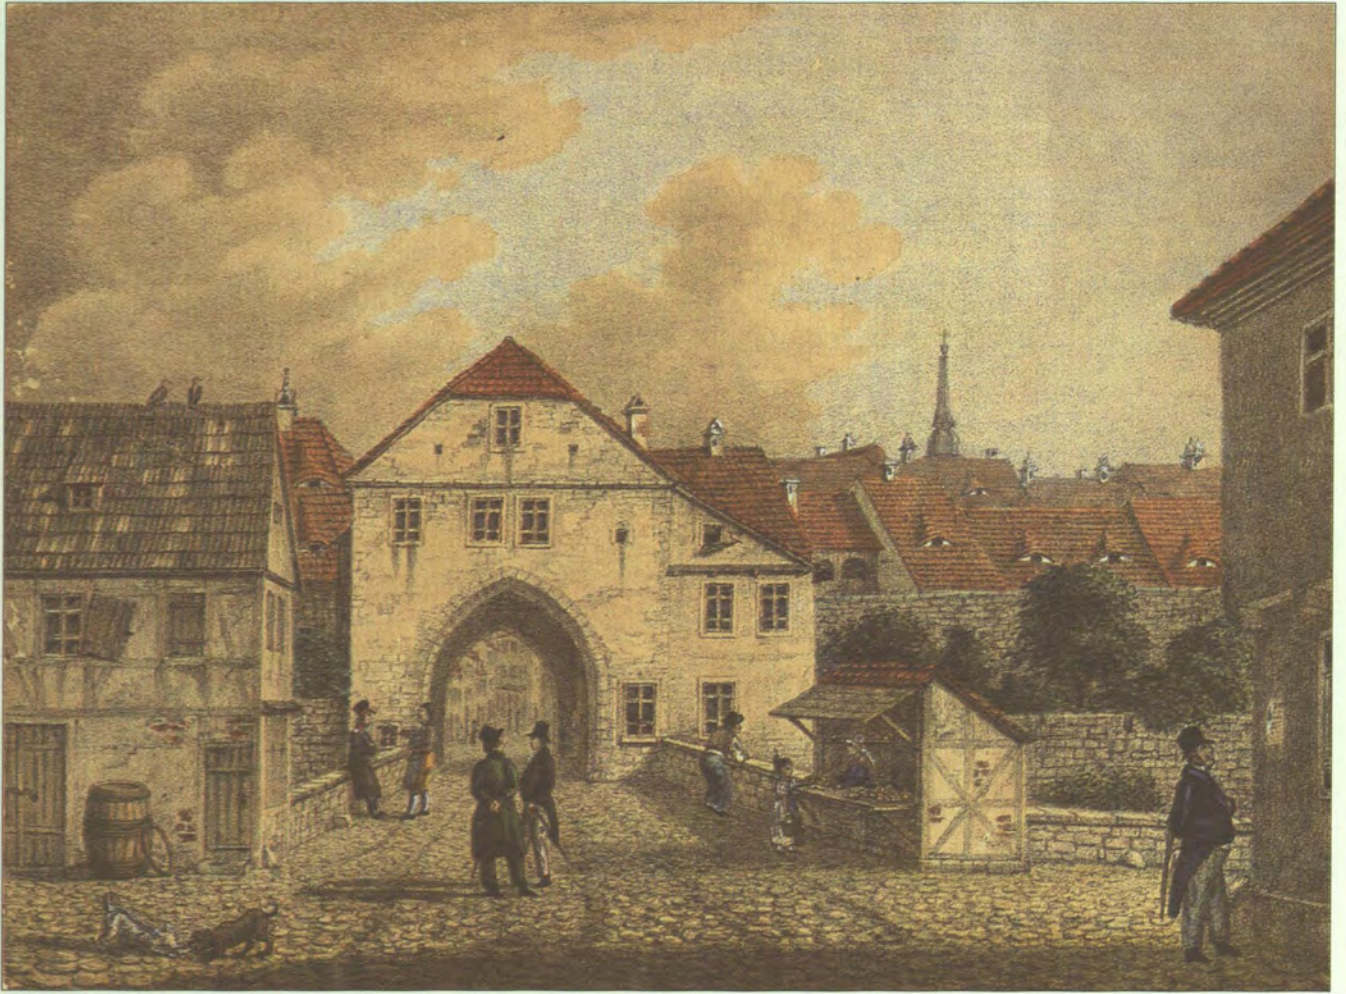
Abb. 10: Das Herrentor, Lithographie, um 1860 (Stadtmuseum Naumburg)

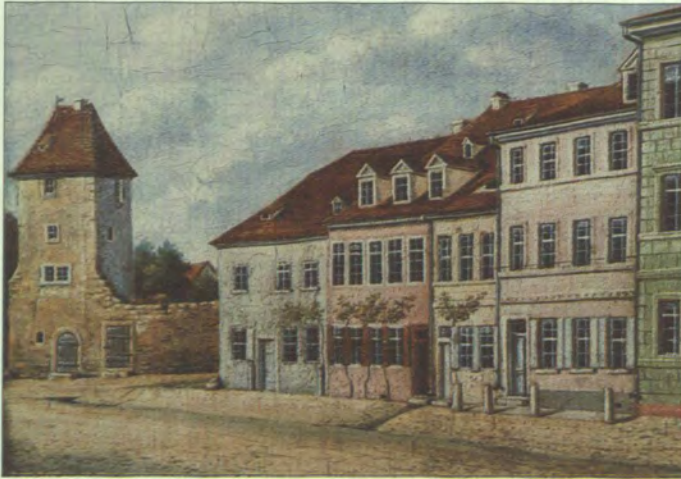
Abb. 15: Der sog. „Schneiderturm“ am Ausgang der Fischstraße. Ölgemälde von C. Gerhardt, 1852. Stadtmuseum Naumburg.

Etwas größer waren allein die Türme am Reußenplatz und an der Fischgasse (Abb. 15), die offenbar jene Stellen besonders sichern sollten, wo die Mauern der Domfreiheit auf die Stadtmauer bzw. deren Graben stießen. Die Grundrißmaße des Turmes an der

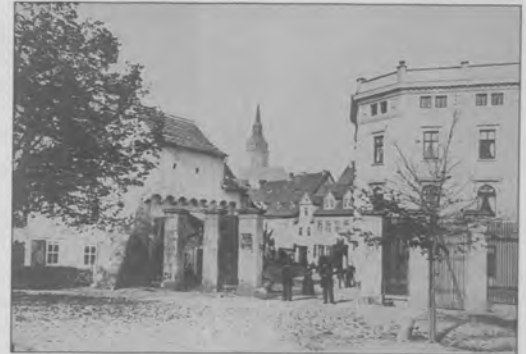
Abb. 16: Im Jahr 1836 wurde das alte Vieh- oder Wenzelstor abgerissen und durch eine schmiedeeiserne Toranlage ersetzt. (Foto um 1880)

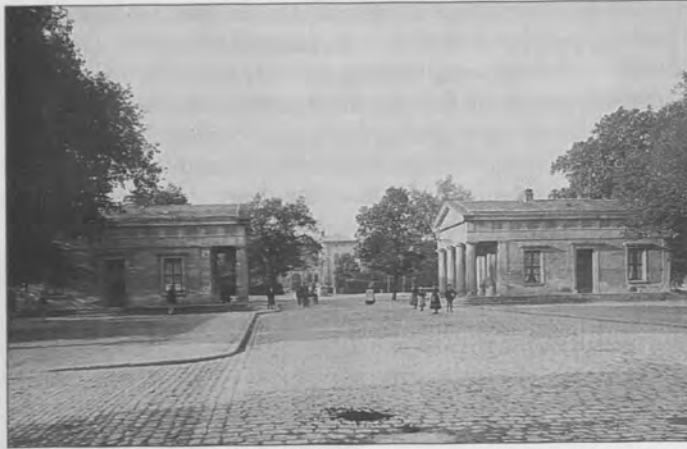
Abb. 17: Das jüngere Salztor, erbaut 1835, ist keine Befestigung mehr, sondern besteht nur noch aus zwei Häusern für Wache und Zollbeamte. Es wurde nicht anstelle des mittelalterlichen Tores der „Bürgerstadt“ erbaut, sondern weiter südlich als Eingang zum „Lindenring“. In dieser Weise wirkt es als Tor einer neuen städtischen Einheit, die erst 1814 nach Aufhebung der selbständigen Domfreiheit entstanden war.

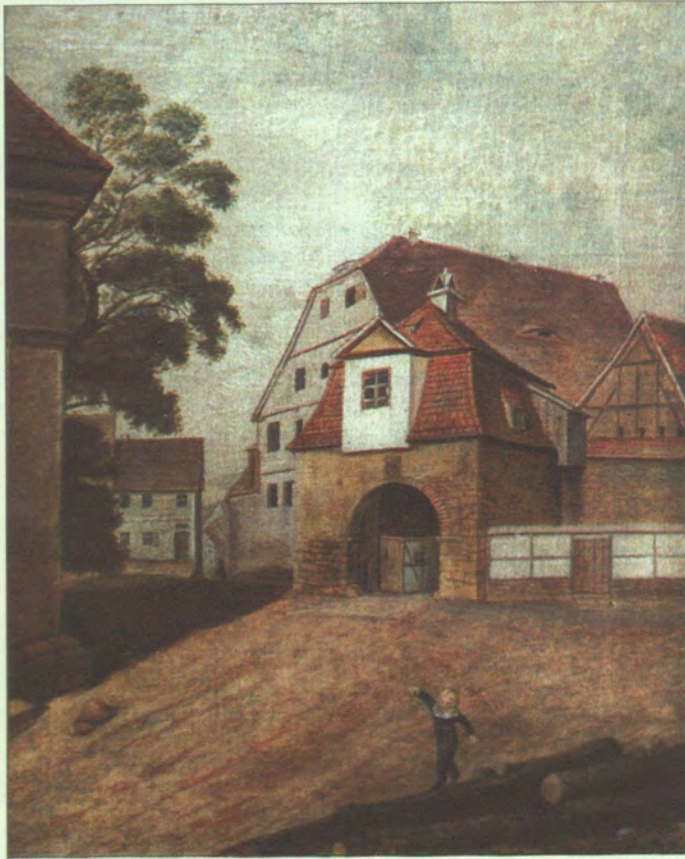
Abb. 1: Das Othmarstor, Gemälde von 1835 (Stadtmuseum Naumburg).

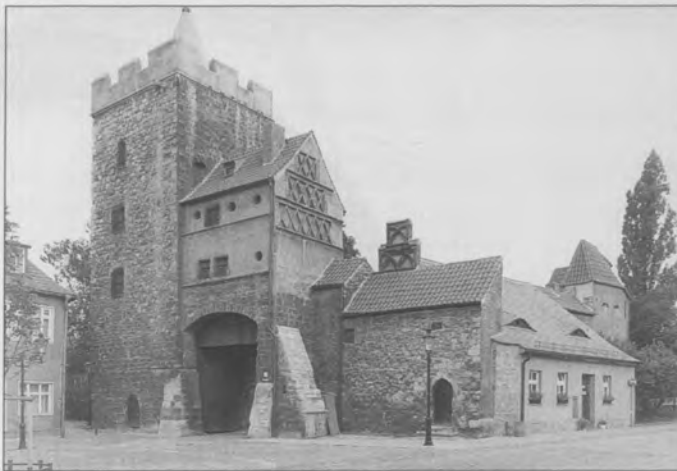
Abb. 1: Das Marientor, Zustand vor der Sanierung 1995. Der vermeintlich gute äußere Zustand läßt die substanziellen Schädigungen des Gebäudes kaum erahnen.

Das Marientor, das einzige erhaltene mittelalterliche Stadttor von Naumburg, präsentierte sich bis 1997 nur äußerlich in gutem Zustand (Abb. 1). Sein Inneres war durch die Nutzung als Gefängnis im 18./19. Jahrhundert geprägt, und durch die anschließenden hundert Jahre Wohnnutzung auf niedrigstem Niveau, also durch abblätternde Putze und Farben, verrottete Dielenböden und stellenweise auch durch konstruktive Schäden wie Feuchtigkeitseinbrüche, Rißbildung, Aushöhlung der Wände und weggefallene Fachwerkteile. In diesem Zustand war eine Nutzung oder auch nur Besichtigung der vor allem im Obergeschoß liegenden Innenräume nicht möglich. Nur der Hof der Barbakane wurde bei Stadtführungen gezeigt und diente in den Sommermonaten für Puppenspiele und andere Veranstaltungen; im angebauten, ehemaligen „Akzisehaus“ des späten 18. Jahrhunderts waren öffentliche Toiletten und Lagerräume für die Bühnennutzung untergebracht.

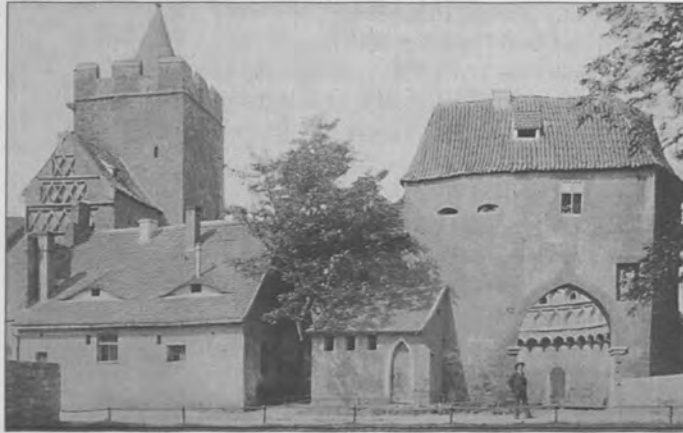
Abb. 8: Eine Aufnahme aus den 1880er Jahren, die noch das ältere Pissoir neben dem feldseitigen Tor zeigt.

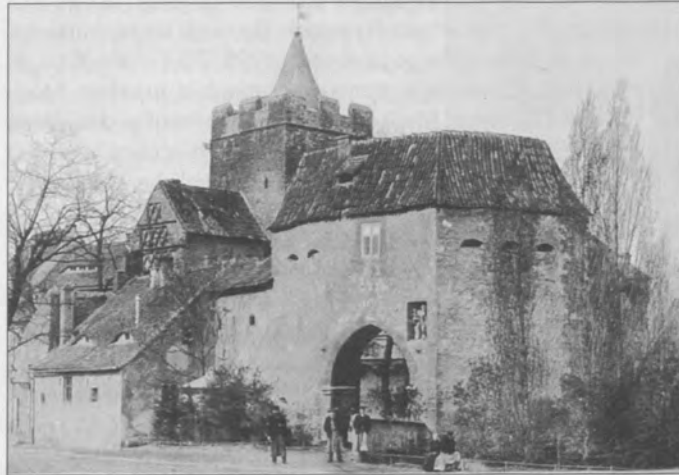
Abb. 9: Um die Jahrhundertwende ist das ältere Pissoir verschwunden, statt dessen verbirgt sich hinter einigen frisch gepflanzten Bäumchen ein Pissoir - die spätere Nutzung des Akzisehauses als öffentliche Toilette kündigt sich hier schon an.
