Wasenburg / F

**Commune Niederbronn-les-Bains, Canton Niederbronn-les-Bains,
Departement du Bas-Rhin**

Baubeschreibung

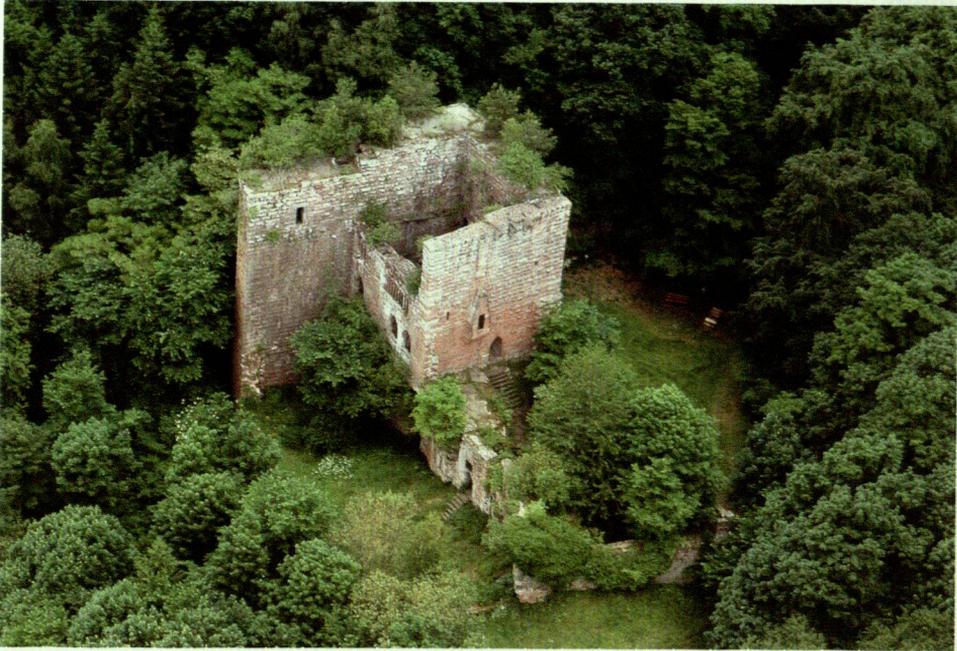
ABB. 104 Burgruine Wasenburg, Luftaufnahme von Nordosten, 2006 (Aufnahme: Manfred Czerwinski, Institut für pfälzische Geschichte und Volkskunde)

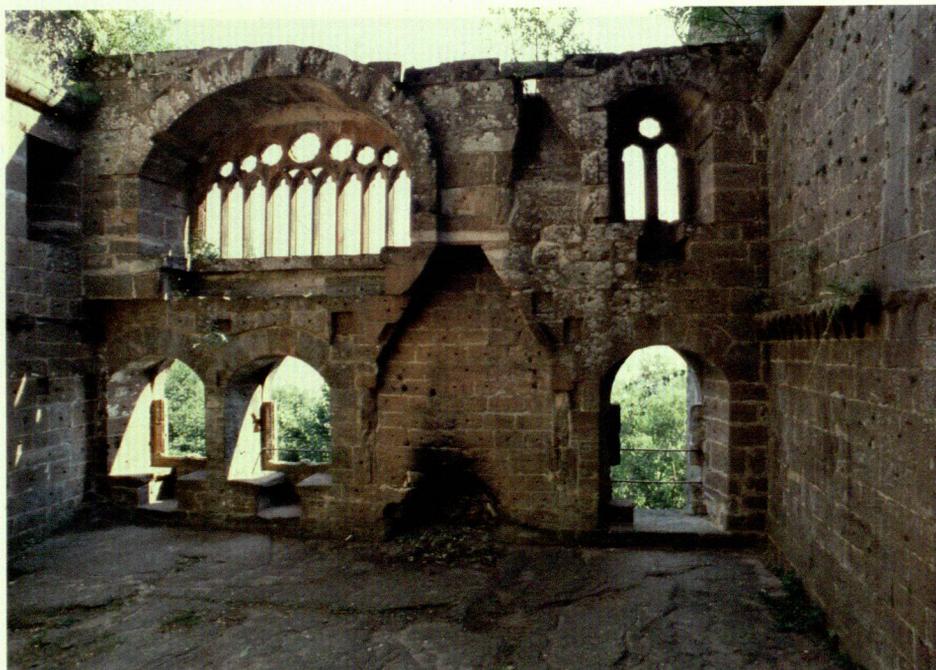
ABB. 105 *Burgruine Wasenburg, Wohnbau, Inneres, Südwand, 1999 (Aufnahme: Uwe Welz)*

Fast die Hälfte der Südwand nimmt ein großes Maßwerkfenster ein, das im Elsaß einzigartig ist. Es liegt in einer 4,50 Meter breiten Stichbogennische mit dreiseitiger Sitzbank. Das Fenster ist aus einem 1,45 Meter hohen Band aus neun Lanzetten und aus sieben zur Mitte größer werdenden Rosetten darüber zusammengesetzt und wird von einer gefasten Rundbogenblende von etwa 3,5 Metern Gesamthöhe zusammengefasst. Die nasenbesetzten Lanzetten entsprechen den Doppelfenstern (die Stützen sind im 19. Jahrhundert ersetzt); die drei mittleren sind durch zwei überkreuzte Rundbogen zusammengefasst, die Zwickel durchbrochen. Auch die übrigen, unregelmäßigen Zwickel zwischen den Spitzbögen und den Rosetten sind beidseitig vertieft, innen finden sich in vier Fällen kleine (Dübel-?) Löcher. Die Rosetten sind in die drei Platten eingearbeitet, die auch je drei der Spitzbögen enthalten. Die ihnen einbeschriebenen Formen waren wiederum durchbrochen; sie sind beschädigt, aber rekonstruierbar. Die äußeren vier Rosetten enthielten Dreipässe, die beiden inneren Vierpässe, die mittlere wahrscheinlich eine kleine Rose aus sieben Kreisen. Dübellöcher beweisen die Verglasung der Rosetten; für die Lanzetten haben Verwitterung und Restaurierung eventuelle Belege verschwinden lassen.

Die Komposition des Gruppenfensters ist keineswegs perfekt: Die sechs äußeren Rosetten sind zwar jeweils axial über die Stützen gesetzt, jedoch „kollidieren“ schon die zweite und dritte von außen; um die dritte überhaupt unterbringen zu können, musste sie nach oben gerückt werden. Damit kann von einem regelmäßigen Ansteigen zur Mittelrosette hin keine Rede sein. Eine Schwäche stellt auch das zu große Blendenfeld über den Rosetten dar, das die Dachtraufe berührt haben muss. Eine Gliederung durch weitere Rosen o.ä. ist ausgeschlossen, da dies die Innennische nicht zuließ; jedoch mag man an Blenden oder Ausmalung denken.

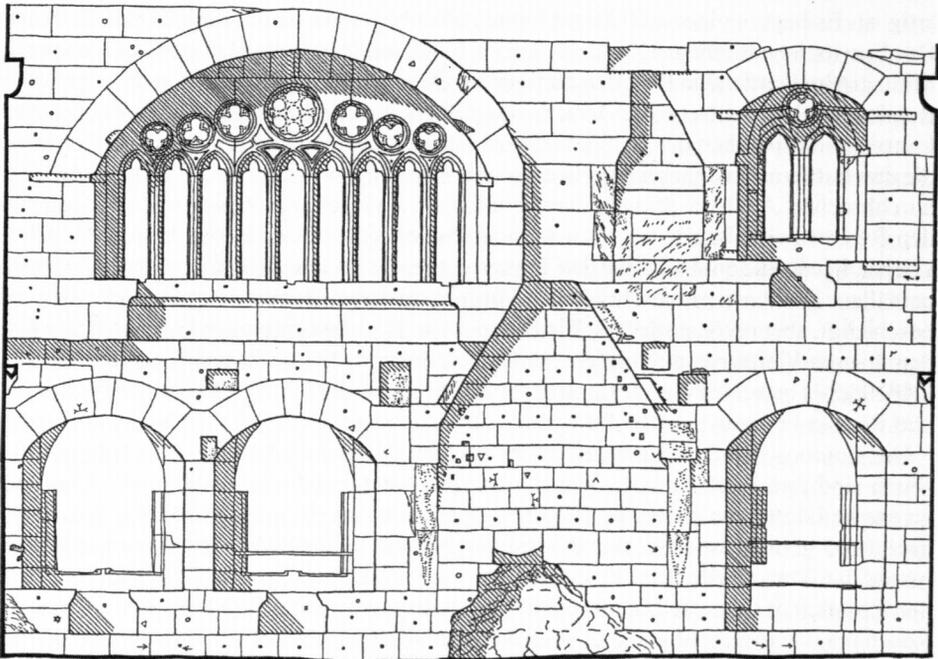
ABB. 106 Burgruine Wasenburg, Wohnbau, Inneres, Südwand, steingerechtes Aufmaß, 1995 (aus: BILLER 1995, S. 65, Abb. 47)

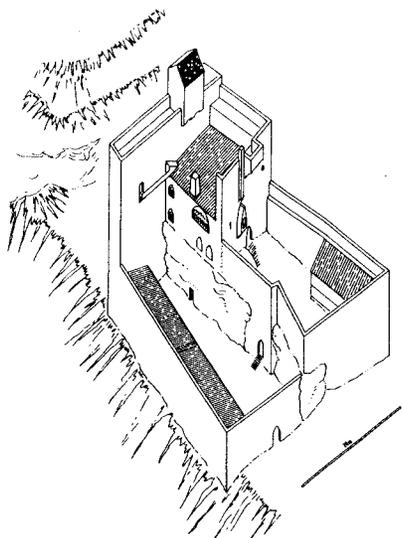
ABB. 107
Burgruine Wasenburg, isometrische Rekonstruktion des Zustandes im 13. Jh., 1995 (aus: BILLER 1995, S. 65, Abb. 47)

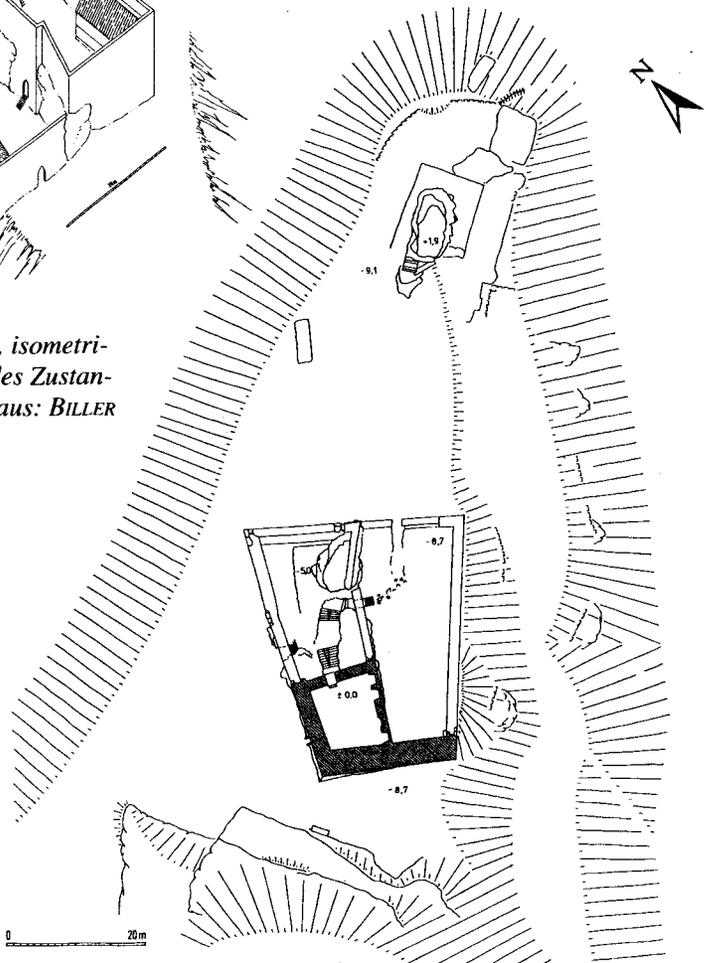
ABB. 108 Burgruine Wasenburg, Grundriss der Gesamtanlage, 1995 (aus: BILLER 1995, S. 256, Abb. 137)

Die Wasenburg liegt auf einer Bergspitze über dem Tal des Falkensteinerbaches. Auf einer die Hauptterrasse neun Meter überragenden Sandsteinbarre steht der Wohnbau, hinter ihm liegt ein Hof, südlich unter beiden die Vorburg auf einem kleinen Teil der Hauptterrasse. Die trapezförmige Gesamtanlage ist westlich durch Schildmauer und Halsgraben geschützt. Auf der Ostspitze der Hauptterrasse steht außerhalb der Burg ein Felsturm mit Bearbeitungsspuren. Die Burg ist aus dem anstehenden, fast einschlossfreien Sandstein errichtet. Das Quaderwerk von Schildmauer und Wohnbau zeigt hohe Qualität, überwiegend mit Buckelquadern in den Außenschalen, innen Glattoquader; Glattoquaderung auch außen besitzen vor allem Partien, die dem Angriff abgewendet waren. Die Buckel sind rundlich, aber nicht geglättet und besitzen fast durchweg Zangenlöcher. Der Versuch, über die Steinmetzzeichen eine Beziehung zum Straßburger Münster herzustellen, ist nicht tragfähig.
