Photodokumentation

Kirchenburgen (sowie Wehrkirchen, Pfleghöfe und befestigte Klöster) in Baden-Württemberg (und Umgebung)

Teil IV:

Darstellung des erhaltenen Bestandes im Jahre 2011

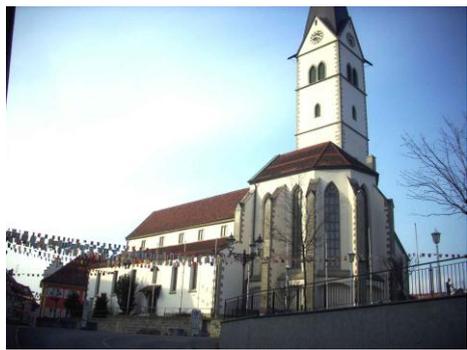
Objekt: Markdorf / Stadt-/Gemeinde : Markdorf

Imposant stellt sich die Stadtpfarrkirche in Markdorf auch heute dar. Bautechnisch gut ausgewogen und harmonisierend, weist sie nur noch wenig von ihrer früheren "zusätzlichen" Funktion als Wehrkirche auf. Einst war der hohe und starke Turm in den Verband der Stadtmauer integriert, nach dem Wegfall derselben allerdings ist es nicht mehr sofort ersichtlich.

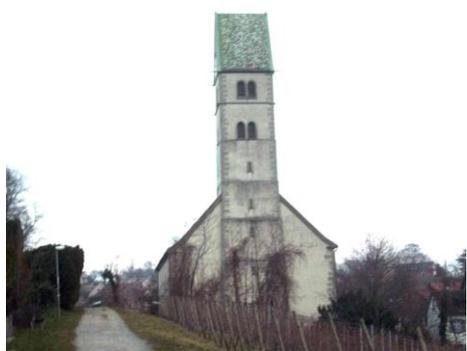
Objekt: Meersburg / Stadt-/Gemeinde : Meersburg

Beherrschend erhebt sich auch heute noch der mächtige Turm der Kirche zu Meersburg empor, in einem Kern durchausromanisch. An entscheidender Position der "Oberstadt" stehend, bildete er einen wichtigen Schutz- und Verteidigungsfaktor in der Stadtbefestigung, ist somit als Wehrkirche anzusprechen. Durch den Wegfall der Stadtmauer hat sich das Bild leider sehr verwischt.

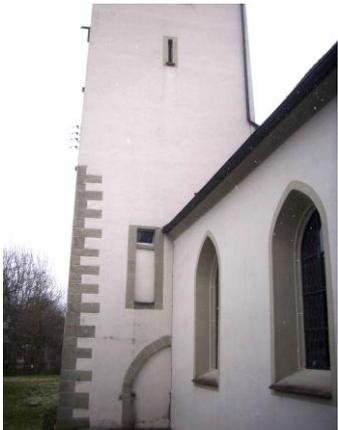
Objekt: Billafingen / Stadt-/Gemeinde Owingen

Frühgotik trifft überformte Spätgotik – so kann man die vorhandene Situation kurz und treffend beschreiben. Man erkennt sogar noch – was selten genug ist – den einstigen Triumphbogen zum frühgotischen Langhaus, das mit dem spätgotischen Neubau im Jahre 1488 unterging. Nachherige Überformungen und die Abtragung der Mantelmauer nebst Tor im späten 19. Jahrhundert haben viel Historie gekostet.

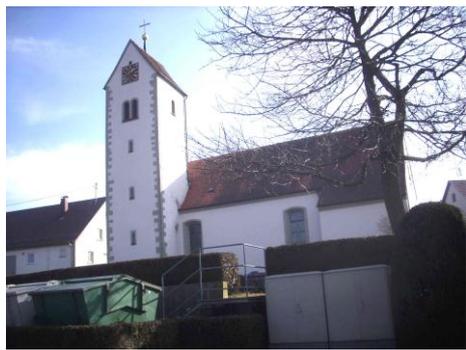
Objekt: Oberhomberg / Stadt-/Gemeinde : Deggenhausertal

Der dem 13. Jahrhundert, der ausgehenden „Übergangszeit“ zur frühen Gotik angehörende Turm wird auch im Jahre 1887 noch beschrieben als „Satteldach und Schießscharten, Langhaus Zopfbau“. Dies Bild hat sich, dankenswerter Weise in Bezug auf den Turm, nicht geändert – natürlich gingen die Wehreinrichtungen nach dem „Zopfbau“ des Langhauses schon damals unter.

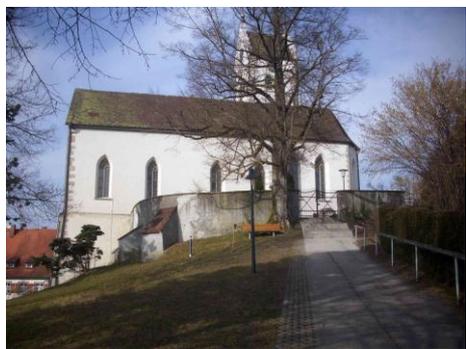
Objekt: Roggenbeuren / Stadt-/Gemeinde : Deggenhausertal

Der Turm zu Roggenbeuren gehört dem Übergangsstyl des 13. Jahrhunderts an, da er an zwei Seiten des Giebels Rundbogenfriese aufweist. Allein dies reicht dem Gesamtbild leider wenig an, denn der spätgotische Kirchenbau, nachherig über die Mantelmauer erweitert, ist vom Styl durch Überformung ebenfalls arg, wie die einstige Mantelmauer durch Abtragung, in den Abgang geraten.

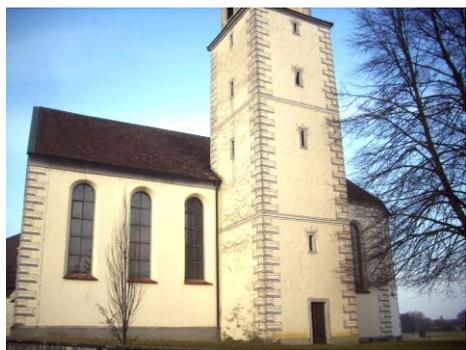
Objekt: Kluffern / Stadt-/Gemeinde: Friedrichshafen

Wie vielerorts, so hat auch zu Kluffern nur der „alte“, frühgotische Turm „überlebt“. Noch waren Reste der Mantelmauer beim Neubau des Langhauses im Zopfstyl vorhanden, fanden aber schließlich doch im frühen 20. Jahrhundert ihren Untergang. So bleibt und auch hier nur mehr der imposante, massiv ausgeführte Turm, der ein wenig über den Verlust der übrigen Historie tröstet.

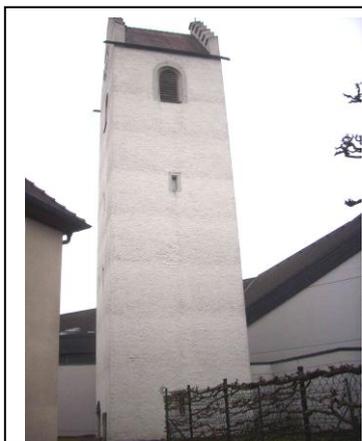
Objekt: Mimmenhausen / Stadt-/Gemeinde : Salem

Schon zum Jahre 1887 wird der Verlust des gehaltvollen, alten Langhauses, welches durch einen „Zopfbau“ des 18. Jahrhunderts ersetzt worden war, aufgeführt. Allein der romanisch gegründete Turm war noch vorhanden. Doch es sollte noch schlimmer kommen: In den 1980ern wurde auch der stylistisch geringe Zopfbau ersetzt: Durch einen formlosen Betonklumpen, mit dessen Erscheinen auch die letzten Reste der Mantelmauer untergingen.

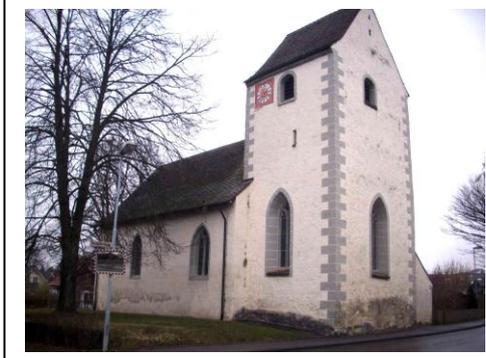
Objekt: Neufrach / Stadt-/Gemeinde : Salem

Eigentlich gehört –
 gesehen am
 Erhaltungszustand der
 Bausubstanz von Turm
 (frühgotisch) und Langhaus
 (spätgotisch) Neufrach in
 die Klasse II, denn beides
 noch vorzufinden, ist auch
 schon selten. Einen solch
 prächtigen frühgotischen
 Chorturm vorzufinden, ist
 schon eine Seltenheit.
 Dennoch – mit dem
 „Abgang“ der Mantelmauer
 nebst Toranlage bleibt nur
 die Erhaltungsstufe III –
 dennoch besuchenswert !

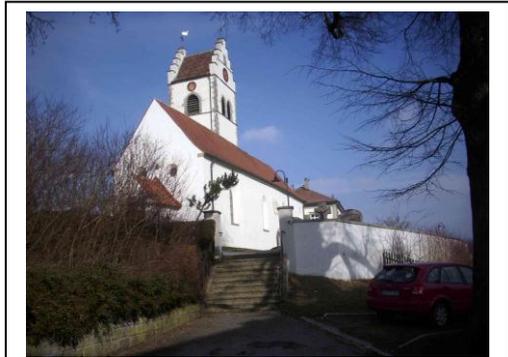
Objekt: Limpach / Stadt-/Gemeinde : Deggenhausertal

Talseitige Ansicht mit der bis auf den Umgang erhaltenen Mantelmauer.

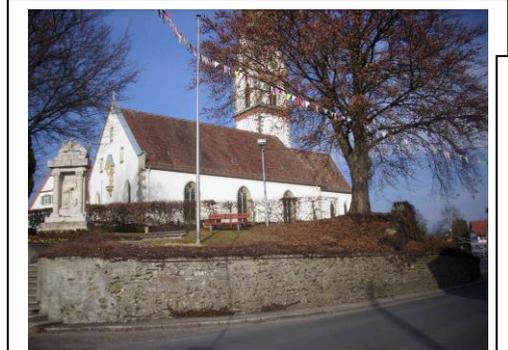
Objekt: Oberteuringen / Stadt-/Gemeinde : Oberteuringen

Ortsseitige Ansicht der „zu ebener“ Erde gelegenen Anlage mit dem Rest der hier in der Gründung als Futtermauer ausgeführten Mantelmauer.

Oberteuringen ist von der Lage her eine „Tiefanlage“, ihr Umfang hat einen ovalen Grundriss. Und sie zählt zu den ältesten der Region, ist demnach zumindest der späten Romanik des frühen 13. Jahrhunderts – was die Erstgründung betrifft – zu setzen. Durch eine nachherige „gotische Erneuerung“ veränderte sich ihr Styl, aber nicht ihre Wehrfähigkeit – jedenfalls nicht bis zum späten 19. Jhd., als die Mantelmauer bis auf ein 40 m langes und 3 m hohes Reststück abgetragen wurde.

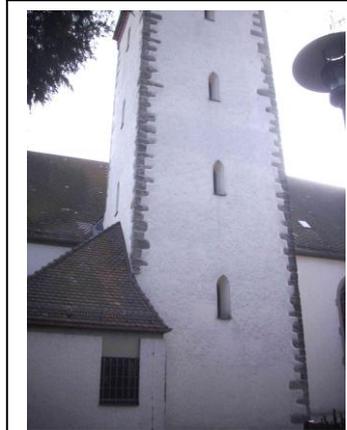
Der einheitlich aufgeführte, Eckquaderung sichtig zeigende Turm ist mit Schlitzscharten ausgestattet. Seine Gründung reicht zumindest in die Übergangszeit zurück.

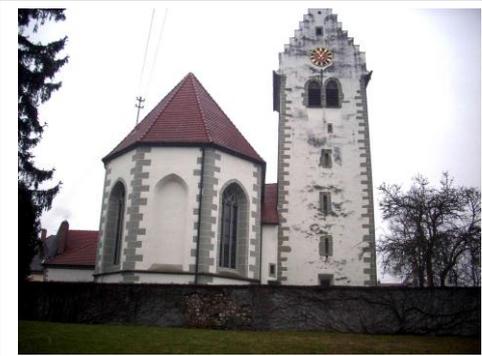
Objekt: Owingen / Stadt-/Gemeinde : Owingen

Ansicht über Turm und Chor von osten; vorgelagert die „restliche“ Mantelmauer in halber einstiger Höhe.

Ein massiver Turm, der frühgotischen Zeit des späten 13. Jahrhunderts entstammend, und ein Langhaus (mit Chor), das der spätgotischen Zeit des Jahres 1498 entstammt. Diese Beschreibung charakterisiert den heutigen Zustand von Owingen, doch man hat noch die zur Hälfte im Verlauf zu halber einstiger Höhe bestehende „restliche“ Mantelmauer zur Komplettierung zu ergänzen.

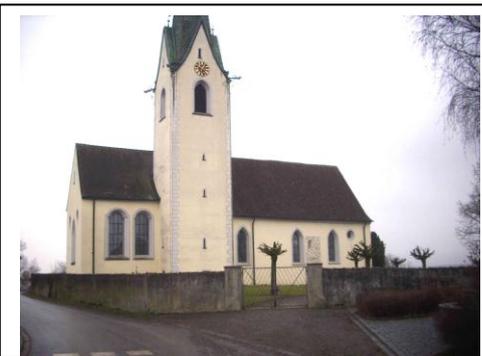
Objekt: Leutkirch / Stadt-/Gemeinde : Salem

Ortsseitige Ansicht der Anlage. Das Langhaus inzwischen ohne Maßwerk, aber mit sichtig belassenem alten Mauerwerk. Die Glockenstube des Turmes entstammt dem 19. Jhd.

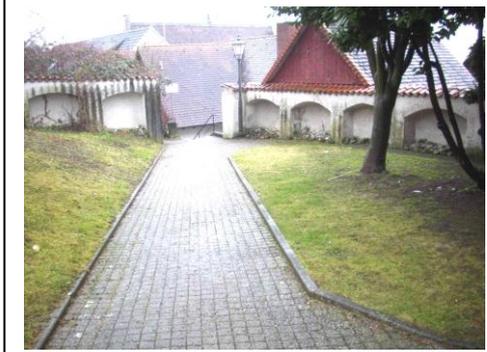
Der Kirchhof zur Ortsseite. Bemerkenswert die in halber Höhe erhaltene, durch Schwippbögen stabilisierte Mantelmauer. Die Toranlage wurde gegen Ende des 19. Jhd. Entfernt.

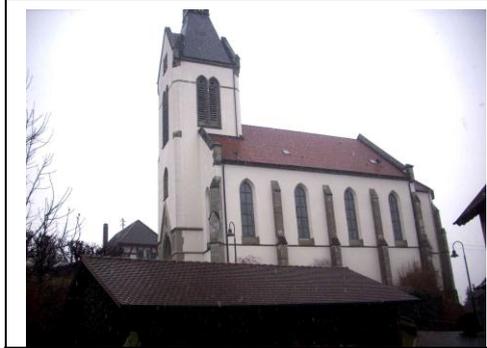
Objekt: Lippertsreute / Stadt-/Gemeinde : Überlingen

Ortsseitige, noch heute beeindruckende Ansicht der inzwischen, mit Ausnahme des Turmes im Kern, weitgehend erneuerten Anlage.

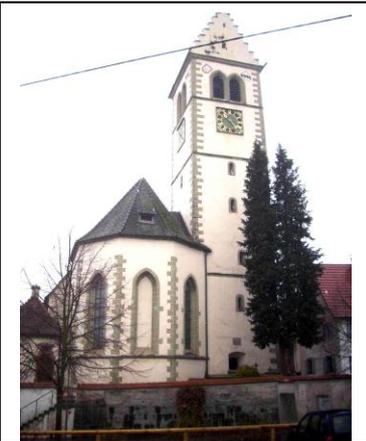
Objekt: Frickingen / Stadt-/Gemeinde : Frickingen

Der Anblick an sich ist beeindruckend: Der Turm von ausgezeichneter Höhe, in den unteren Geschossen der Übergangszeit von der Romanik zur frühen Gotik entstammend. Doch Frickingen hat noch eine im Verlauf nahezu komplette Mantelmauer von beeindruckender Stärke, die allerdings nur noch ein Drittel ihrer ursprünglichen Höhe aufweist – ein Wehmutstropfen, den man unter den anderen Umständen verkraften kann.

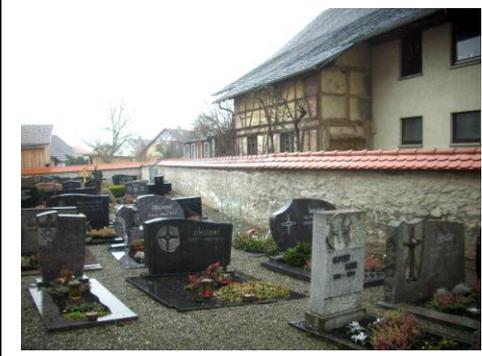
Zur Linken:
Anhand der im Verlauf erhaltenen Mantelmauer lässt sich die Größe der Anlage auch heute noch gut erkennen; auch wird der Kirchhof noch immer als Begräbnisplatz genutzt.

Zur Rechten:
Das Glockengeschöß nebst Satteldach in seiner heutigen Erscheinung entstammen der späten gotischen Zeit und wurden Anfang des 20. Jhd. Renoviert.

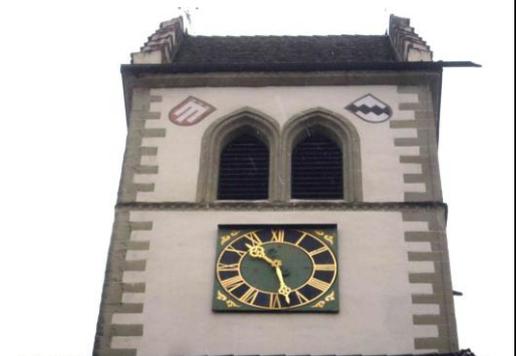
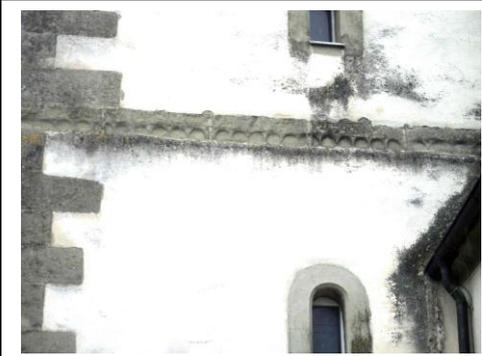
Zur Linken:
Der Kern des Turmes weist an jedem „Übergang“ der Geschosse ein Rundbogenfries auf, welches sich allerdings schon deutlich vom „klassischen“ romanischen unterscheidet.

Zur Rechten:
Die Mantelmauer im Querschnitt: Ihre Stärke von 1,3 Metern stellt sie in die Klasse der Schwergewichte, sie entstammt dem 13. Jhd.

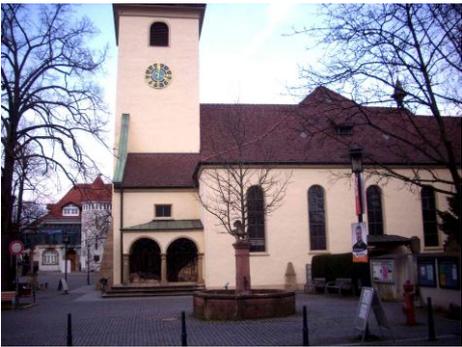
Objekte im Kreis: Breisgau-Hochschwarzwald	Erhaltungszustand: III - IV	
Objekt: Bad Krozingen / Stadt-/Gemeinde : Bad Krozingen

<p>Heute steht der Turm inmitten der Stadt, seine frühere Lage an der inzwischen abgetragenen Stadtmauer ist daher nicht mehr ersichtlich. Er entstammt dem 13. Jhd., ist aber ein erster bekannter Fall von „Urkundenfälschung“ aus dieser Zeit: Man datierte ihn damals in das 12. Jhd, um ältere Rechte bezüglich der Pfründe geltend zu machen. Nach den Zerstörungen im Dreißigjährigen Krieg wurde das Langhaus neu und styllos aufgeführt.</p>

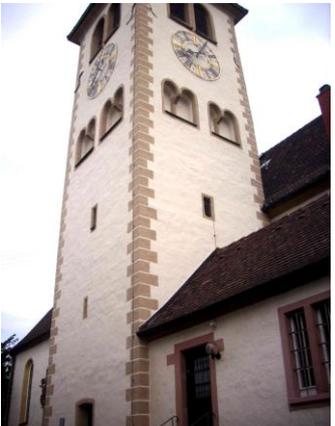
<p>Biengen, eine alte, bis in die romanische Zeit zurückreichende Gründung, hat in unserer Zeit eine lange, wechselvolle Geschichte vorzuweisen. Wie viele andere Anlagen der Region, wurde die gotisch erneuert, meist dabei auch die Wehreinrichtungen zeitgemäß verstärkt. Der Turm weist heute noch Ansätze der Romanik in Form seiner Biforien auf. Das gotische Langhaus wurde 1736 durch einen styllosen Neubau ersetzt, im 19. Jh. fanden die Mantelmauer nebst restlicher Toranlage ihren „Abgang“.</p>

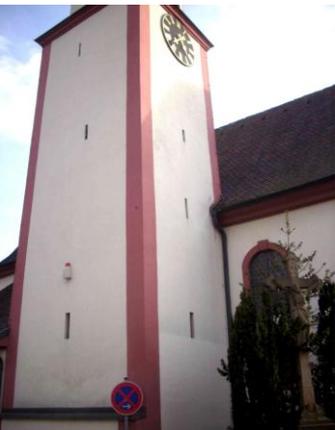
Objekt: Offnadingen / Stadt-/Gemeinde : Ehrenkirchen

<p>Wie viele Anlagen dieser Region, so geht auch Offnadingen in die romanische Zeit zurück (und war wohl auch von „Anfang an fest gebaut“, d.h. mit Mantelmauer und Tor, also einem festen Kirchhof, umgeben. Die Reste dessen gingen endgültig im Jahre 1786 beim Neubau des Langhauses unter. Allein der massive Turm mit seinen Schlitzscharten stammt noch aus der Gründungszeit ! Wenn gleich man auch hier optisch Abstriche machen muss, denn der Turm wurde im Laufe der Jahrhunderte „überarbeitet“ und hat so seinen romanischen Styl weitgehend eingebüßt.</p>

<p>Die Kunstdenkmäler des Großherzogtums Baden; Sechster Band; Kreis Freiburg; 1904</p> <p>Kirche Die alte Kirche (tit Inventionis s. Crucis) ist durch einen unbedeutenden Neubau des 18. Jhs. Erstetzt (1786). Nur der an der Nordseite des Schiffes stehende Thurm gehört in seinem untern Stockwerk der romanischen Zeit an. Seine schmalen Mauerschlitze scheinen als Schießscharten gedeut zu haben. Das achteckige Glockenhaus und die Zwiebel sind älteren Ursprungs.</p>

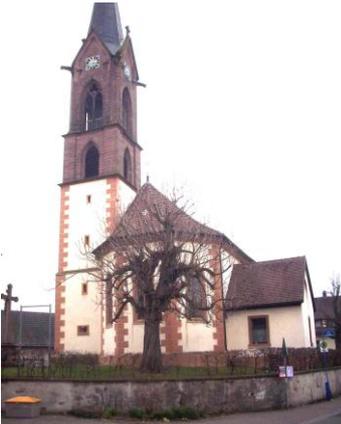
Objekt: Buchheim / Stadt-/Gemeinde : March	
	<p>Einen seltsamen „Wandel“ machte die Anlage zu Buchheim durch: Im Jahre 1586 wurde die alte, aus frühgotischer Zeit entstammende Kirche komplett niedergelegt und in den Formen der Renaissance wiederrichtet – auch mit „waffentechnischer“ Verstärkung: Die Basis des neuen Turmes weist imposante „Maulscharten“ auf, die von schweren Hackenbüchsen bedient wurden. Weitgehende Umbauten im 19. Ja. „entmilitarisierten“ die Anlage und „beschernten“ dem Turm den sich durch seine Stylosigkeit auszeichnenden Aufsatz.</p>

<p>Die Kunstdenkmäler des Großherzogtums Baden; Sechster Band; Kreis Freiburg; 1904 Pfarrkirche Ein Plebanus erwähnt 1275, der bis zum Glockengeschoss alte Turm, auf dessen Sockel in rohen Zeichen das Jahr 1586 eingehauen ist, zeigt über der vorderen Thüre einen Wappenstein mit der Inschrift: DER EDEL UND VEST ULRICH STIERZLER ERBSCHENKH HADT DICH ERBAUEN ANNO 1586 IAR. Das von Streben gestützte Erdgeschoß des Thurmes besitzt runde, nach aussen originell erweiterte Scharten und in den oberen Geschossen Schmale Fensterchen.</p>

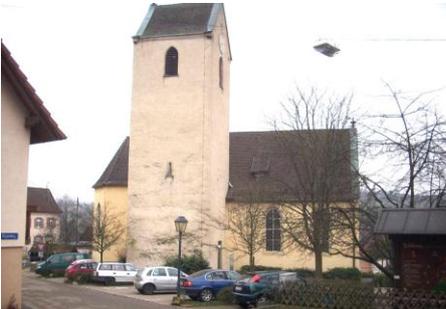
Objekt: Feldberg / Stadt-/Gemeinde : Müllheim	
	<p>Aus dem 14. Jhd. reicht der massive, einheitliche Turm zu uns herauf, doch das ihm angestellte, zur Zeit der Gotik im 15. Jhd. neu errichtet Langhaus ist somit nicht allzu viel jünger. Indes ist es seines Maßwerkes in den Fenstern verlustig gefallen, und die Mantelmauer nebst Toranlage der zu ebener Erde „von einer hohen und festen Kirchhofmauer“ umschlossenen Anlage fand im späten 19. Jhd. ihren kompletten Abgang.</p>

<p>Die Kunstdenkmäler des Großherzogtums Baden; Fünfter Band; Kreis Lörrach; 1901 Geschrieben: "In Pago Prisahgouve in loco Veldperga 890" (s. Gall). Pfarrkirche: In den Umfassungsmauern noch gothisch, die Fenster und die Decke sind in neuerer Zeit überarbeitet, bzw. erneuert. Der aus drei Seiten des Achtecks geschlossene gotische Chor hat einfache Masswerfenster. In dem Chor hübsches Sakramentshaus, spätgothische Wandnische mit Umrahmung, bez. 1464 . Der Kirchturm steht neben dem Chor, hat ein Satteldach und einfache gotische Fenster ohne Masswerk, unten spitzbogige Mauerschlitze. Er dürfte noch dem 13. Jh. zuzuweisen sein. Die Turmhalle ist ungewölbt. Der Turmgiebel ist restauriert, nicht gerade glücklich. Im Schlussstein des Giebelportals die Jahreszahl 1420. Klosterln der Gemeinde lag früher das Frauenkloster Rheinthal, angeblich 1255 von Graf Konrad von Freiburg erbaut und der Abtei Lützel im Sundgau unterstellt. Ursprünglich eine Abtei, wurde es zwischen 1431 bis 1448 in ein Mönchspriorat verwandelt; 1570 wurden die Gebäulichkeiten verkauft und 1749 aus den Steinen des Klosters das Posthaus in Müllheim gebaut. In den späteren Jahrhunderten gehörte Feldberg politisch zur Herrschaft Sausenberg; die Pfarrlichen Rechte theilte Markgraf Ernst zu Baden und Hochberg 1524 zwischen Niedereggenheim und Veltberg.</p>

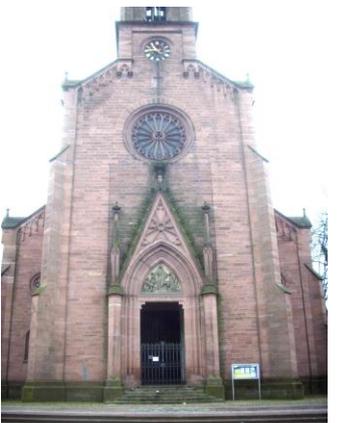
Objekt: Müllheim / Stadt-/Gemeinde : Müllheim	
	<p>Seit dem Jahre 1266 urkundlich erwähnt, wurde die frühgotisch gegründete Anlage im Jahre 1409 einer „Feuerprobe“ unterzogen und schwer beschädigt: Der „Schweizer Einfall“ verwüstete weite Landstriche. Nach ihrer Wiederherstellung existierte sie, mehreren Überarbeitungen ausgesetzt, bis zum Jahre 1888 – als sie vollständig abgetragen und durch eine neue Kirche inklusive Turm ersetzt wurde.</p>

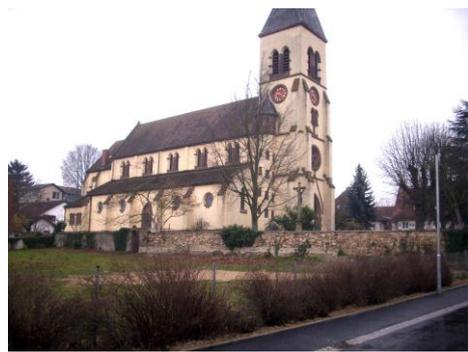
Objekt: Eschbach / Stadt-/Gemeinde : Eschbach

Urkundlich geht die Gründung von Eschbach in die frühromanische Zeit des 12. Jhd. Zurück, ist somit zu den ältesten der Region zu rechnen. Gotisch erneuert, blieb die Anlage Jahrhunderte in „aktivem“ Gebrauch. Erst im 18. Jhd. Gerieten Umgang, Graben und Toranlage in den Abgang. Im Jahr 1888 schließlich beschloss man, eine völlig neue Kirche im Zeitgeschmack zu bauen – alles alte wurde abgetragen.

Pfarrkirche Diese (a.s. Agnetem) in den letzten Jahren (Anf. 20. Jh.) neu erbaut; von der alten Pfarrkirche steht noch der gotische Chor (wohl 13. Jh.) und der frühromanische Turm (12. Jh.), während das dazwischen gelegene Langhaus völlig neu erbaut wurde. Der romanische Turmbau wurde ehemals von der Kirche aus im zweiten Geschoß durch ein niederes rundbogiges Thürchen betreten. Der Turm scheint nach Mauerwerk und Detail noch dem 12. Jh. zu entstammen. Beim Abbruch des Langhauses stieß man auf Reste eines dem gotischen Bau vorausgehenden romanischen. Vor Ort Info: Kirche 1886 komplett neu auf der Stelle der romanisch gegründeten Vorgängerkirche.

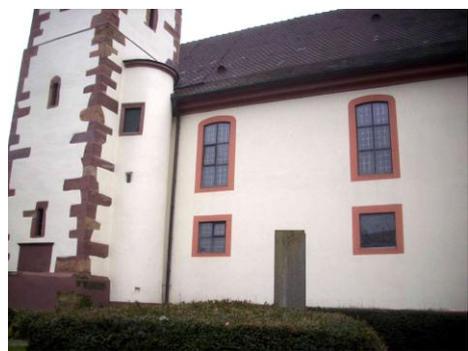
Objekt: Gundelfingen / Stadt-/Gemeinde : Gundelfingen

Gundelfingen reicht urkundlich in die gotische Zeit zurück – ob es eine „romanische“ Gründung gab, ist nicht gesichert, denn auch der Turm ist gotisch. Da es üblicherweise „Usus“ war, den Turm der Vorgängeranlage zu übernehmen, ist wohl hier die Gotik der Ursprung. Das Langhaus wurde im 19. Jahrhundert stylos ersetzt und dabei die letzten Reste von Mantelmauer, Tor und Graben niedergelegt.

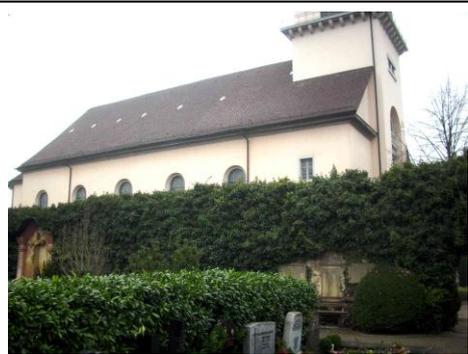
Objekt: Heitersheim / Stadt-/Gemeinde : Heitersheim

In der „Nachbarschaft“ zur Burg und späterem Schloss des Ortsadels gelegen, wird ein Plebanus seit 1271 erwähnt. Zu Zeiten der Renaissance fand im Jahre 1523 ein Neubau statt, der wiederum im Jahre 1826 durch einen solchen ersetzt wurde. Der Turm entstammt im Kern aus der Renaissance. Die Kirchhofsmauer ist abgetragen, nur die „Trennmauer“ zum Schlossbezirk hat sich efeuüberwachsen, erhalten.

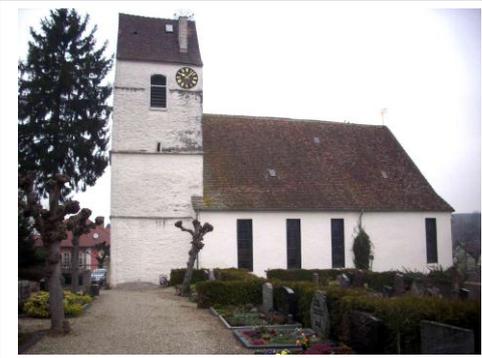
Der massive Turm der „Übergangszeit“, zu 3 Geschossen mit Schlitzscharten und Satteldach

Beeindruckend wirkt auch heute noch der massive, der „Übergangszeit“ des 13. Jhd. entstammende Turm. Nicht so viel Glück hatte das Langhaus, das im 18. Jhd. durch einen styllosen Bau ersetzt wurde, wobei man auf Teilen der Grundmauern des alten aufbaute. Buggingen hat somit schon einige gute Ansätze, aber eben nur solche, da Mantelmauer und Toranlage gänzlich dem Abgang anheimgefallen sind.

Pfarrkirche
Ecclesia erwähnt 1144; ehem. Theutonics in Friburg 1360-70; wenig nach NO orientirt. Der dreistöckige, viereckige Thurm gehört noch dem 13. Jh. An. Er hat ein Satteldach und ein spitzbogiges Portal mit angefassten Kanten.

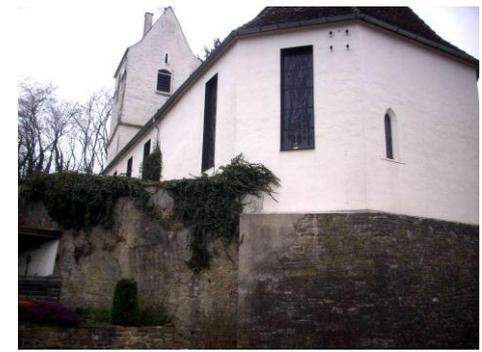
Etwas „alte Bausubstanz“ finde sich in der Westseite des neuen Langhauses in Form der früheren Futtermauer.

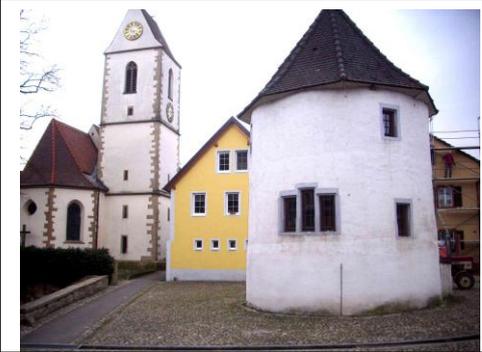
Der mithin einer „Nachrüstung“ der Renaissance-Zeit entstammende Rundturm, heute überformt.

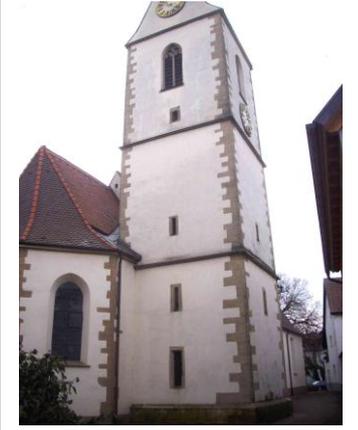
Der im Kern gotische Turm des späten 13. Jahrhunderts ist in seinen drei Geschossen „original“ aus der Gründungszeit.

Kirche
Ersterwähnung einer basilica in Urkunde 845 eine Fälschung; Plebanus 1275 erwähnt; Der viereckige, dreistöckige Thurm der sehr genau orientierten katholischen Pfarrkirche s. Stephani) mit Satteldach, aber ohne Staffelgiebel, ist alt und im Aeusseren des Erdgeschosses zweimal mit 1619 datirt; einmal an einem der Quadersteine, das andere mal am Sturz eines der schmalen Fensterchen.

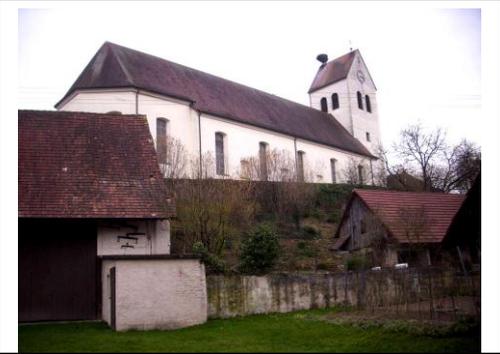
Erhöht am Ortsrand gelegen, markiert heute noch die Mantelmauer im unteren Drittel den Verlauf des einstigen Kirchhofes.

Die Gründung der Anlage geht in die frühgotische Zeit des späten 13. Jhd. Zurück. Zu spätgotischer Zeit „überarbeitet“, wurden die Wehranlagen auf den „neuesten Stand“ gebracht. Mit der Erhebung zur Pfarrkirche im Jahre 1904 unterging das Langhaus einem kompletten Neubau, auch ließ man der Mantelmauer nur noch 1/3 ihrer einstigen Höhe und verwendete den Rest als Baumaterial.

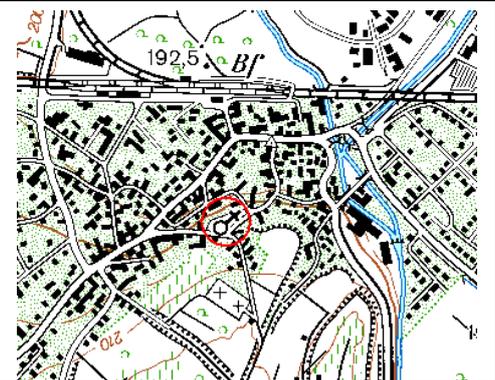
Der als Chorturm der zur Gründungszeit als „Kapelle“ titulierten Anlage weist noch heute auf seine einstige Funktion hin.

Die Kunstdenkmäler des Großherzogtums Baden; Sechster Band; Kreis Freiburg; 1904
 Pfarrkirche
 Der mit einfachem Satteldach abgedeckte Thurm der katholischen auf ummauertem Friedhofe liegenden Pfarrkirche ad S. Stephanum ist alt und dienste in seinem Erdgeschoß wohl als Chor der ursprünglichen Kapelle nach der er sich in spitzbogigem einfach abgeschrägtem Triumphbogen öffnete.

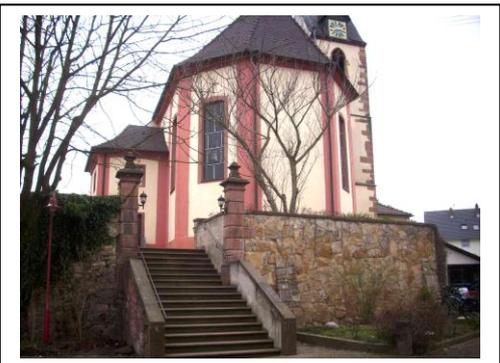
Als gründende Futtermauer hat sich im Osten die einstige Mantelmauer in Resten erhalten,

Im Jahre 1472 vermutet man die Gründung der Anlage, aus welcher sich der gotische Turm in seinem charakteristischen Styl erhalten hat. Aufzeichnungen über eine Vorgängeranlage sind nicht vorhanden. Im späten 19. Jahrhundert wurde das gotische Langhaus durch einen Neubau ersetzt und die Mantelmauer bis auf 40 m langes Stück zur Ortsseite angetragen, um den Kirchhof zu erweitern.

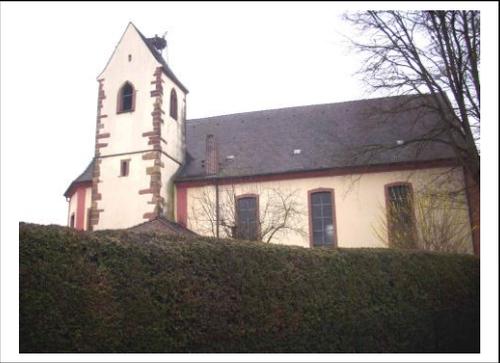
Einzig zum Ort existiert ein 3 Meter hohes und 40 Meter langes Reststück der einst 5 Meter hohen Mantelmauer.

Geschichte / Beschreibung
 Die Kunstdenkmäler des Großherzogtums Baden; Sechster Band; Kreis Freiburg; 1904
 Geschrieben "in pago brigowe in villa Holzvolveshusen ad. a. 777"
 Pfarrkirche
 Der in seinen drei unteren Stockwerken nur durch Scharten erhellte viereckige Thurm ist nach Unterlagen des Pfarrarchives in den Jahren 1471-72 erbaut worden.

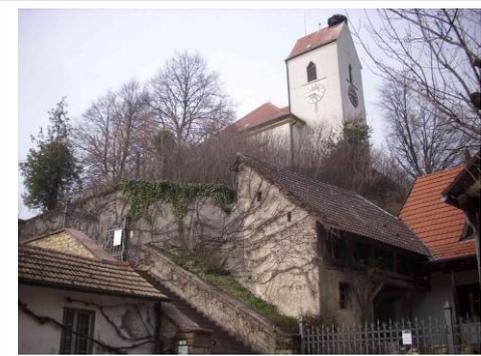
„Dominierend“, auch heute noch – die Wehreinrichtungen wurden allerdings mit dem Neubau des Langhauses im späten 19. Jhd. Praktisch abgetragen.

In beherrschender Lage über dem Ort auf dem „Pfarrberg“, durch einen zwingerartigen Aufweg mühsam zu erreichen -dafür aber im Verteidigungsfall sehr sicher -so lässt sich Opfingen charakterisieren. Noch heute beeindruckt die Lage der im 14. Jhd. Zumindest erneuerten Anlage, und das alte, massive und mit Fachwerkaufsatz unten im Ort am Aufweg stehende Pfarrhaus unterstreicht die Geschichte der Anlage.

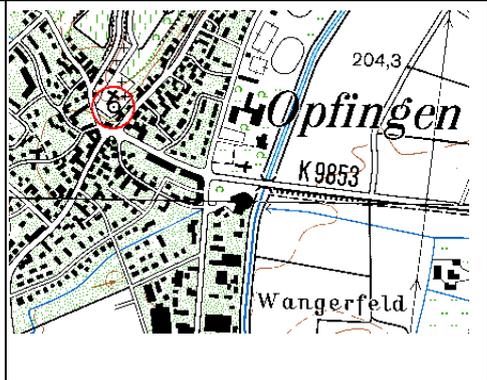
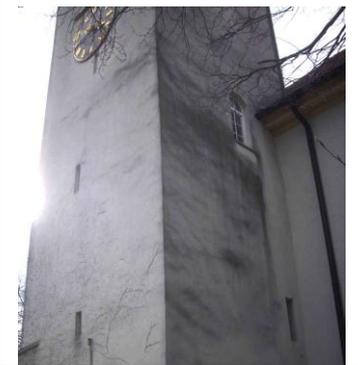
Der dem 14. Jahrhundert entstammende, mit Schlitzscharten ausgestattete Turm wurde arg überformt, und ein dicker Putzauftrag im 20. Jhd. Gab seinem ursprünglichen „Styl“ den Rest.

Der Betraum der ganz einfachen protest. Pfarrkirche, die hoch über dem Ort auf ummauertem Friedhof liegt, ist neu, der seitlich davon stehende Thurm mit Satteldach hingegen alt. In seinen unteren Stockwerken nur durch schmale Schlitzscharten erhellt, wird das Glockengeschoss von vier weiten Schallöffnungen ohne Gewände durchbrochen. Das Haus Nr. 61 in Opfingen, am Kirchberg gelegen, ist der alte Pfarrhof, ein hochragendes, vierstöckiges Fachwerkhaus mit dem Giebel nach der Straße und weiten malerischen Holzgalerien.

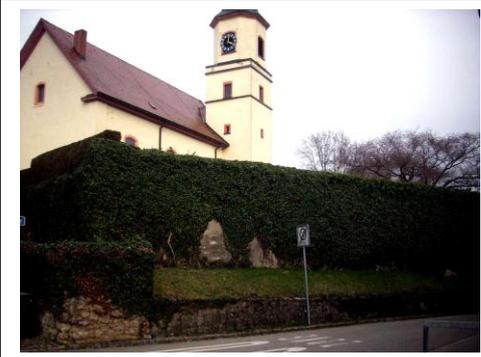
Im Sinne von „Grün“ wohlgemeint, ist der mauerzersetzende Efeubewuchs dem Erhalt wahrlich nicht dienlich. Etwas mehr Weitblick wäre wahrlich angebracht.

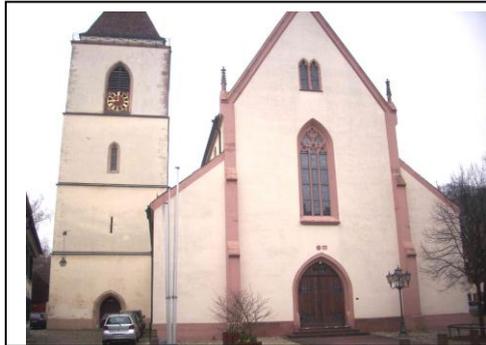
Trotz des zu spätgotischer Zeit in großzügigen Dimensionen neu aufgeführten Langhauses tritt der Turm, welcher zu dieser Zeit sein heutiges Glockengeschoß erhielt, nicht in den Hintergrund.

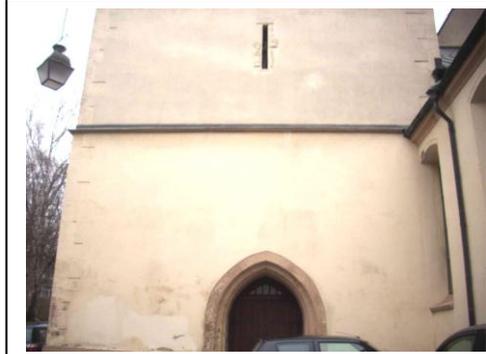
Der „Kern“ des Turmes, sein durch die im frühgotischen Styl gehaltene Porte betretbares Untergeschoß und das darüber liegende, mit Schlitzcharten versehene.

Kirche
Plebanus erwähnt 1275; Die protestantische Pfarrkirche wurde mit Benützung eines älteren Thurmes 1751 erbaut und bietet nichts von Interesse. Der Thurm selbst, in dessen Erdgeschoss von einer Tonne überwölbt die Sakristei mit einem direkten Ausgang nach der Kanzel untergebracht ist, zeigt in drei Geschossen schmale Scharten und ein gerade abgedecktes spätgotisches Fensterchen.

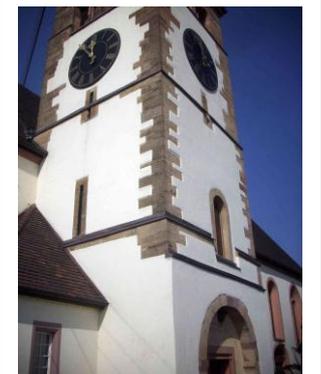
Der romanisch gegründete Turm hat einige „Überformungen“ über sich ergehen lassen müssen – und sein Styl ist sehr in den Abgang geraten.

Pfarrkirche
Die jetzige Protestantische Pfarrkirche zu Bahlingen ist wohl eine der ältesten der ganzen Umgebung (nach Ruppert schon 1145), jedoch namentlich im 17. und 19. Jh. So vielfach verändert und umgebaut worden, das die älteste Anlage nicht mehr erkannt werden kann. Das Kirchengebäude liegt hoch über dem Ort auf rings ummauertem offenbar ehemals befestigten Friedhof, an dessen Abhang sich zwischen Mauern der Aufstieg sich emporzieht, der unten am Fusse des Hügels durch einen in Resten noch erhaltenen, spitzbogigen Thorbau mit Fallgatterschlitz abgeschlossen werden konnte. Der heute noch alte Turm der modernisierten bauten könnte wohl in ganz frühe romanische Zeit zurück reichen.

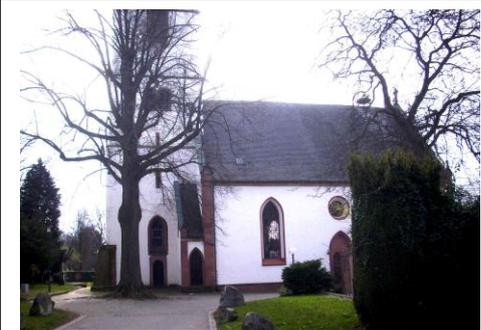
Objekt: Denzlingen / Stadt-/Gemeinde : Denzlingen

Auch Denzlingen ist, wie so manch andere Anlage dieser Region, zu romanischer Zeit gegründet worden. Der heutige Anblick erüchtert im ersten Moment sehr: Bar jeglicher Mantelmauer oder Toranlage – auch das Langhaus ist eine einst gotische, nachherig styllos überformte Neuschöpfung. Und doch – es bleibt der Turm, der es nicht nur „in sich“ hat: Biforien, Schlitzcharten und ein Abtrittserker sind erhalten.

Turm und Langhaus erscheinen heute auf den ersten Blick recht unscheinbar – und das Langhaus ist es auch, bar jeglichen Styls.

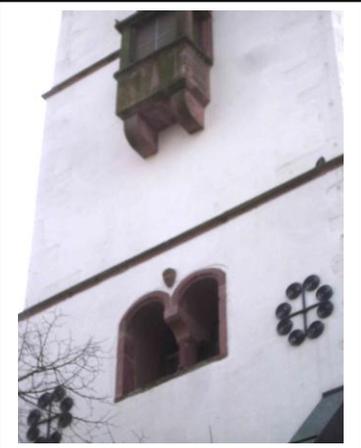
Der Turm im Detail: Romanische Biforien und ein Abtrittserker für die Kampfbesatzung im Belagerungsfall zeichnen den Turm auch heute noch aus.

Pfarrkirche
Der von schweren Streben gestützte Turm der jetzt prothestantischen Pfarrkirche ist in seiner Anlage sehr alt und lässt heute noch die verschiedensten Bauperioden und Erhöhungen erkennen. Das rechteckige Thurmerdgeschoss, der frühere Chor, das nach dem Langhaus zu in spitzbogigem, gleich wie in der Stadtkirche zu Kenzingen und Schlosskapelle zu Landeck profilirtem Triumphbogen sich öffnet, ist von einem einfachen auf Konsolen aufruhenden Rippenkreuzgewölbe mit Wandrippen und Ringschlußsteinen überwölbt. Die beiden nächsten Geschosse werden nur durch schmale Lichtschlitze, darunter einer mit Masswerkansätzen, erhellt, während das hierüber gelegenen Stockwerk der Glockenraum des ältesten romanischen Thurmbaues gewesen zu sein scheint. Die folgenden Stockwerke stammen wohl aus der ersten Hälfte des 16. Jhrhs.

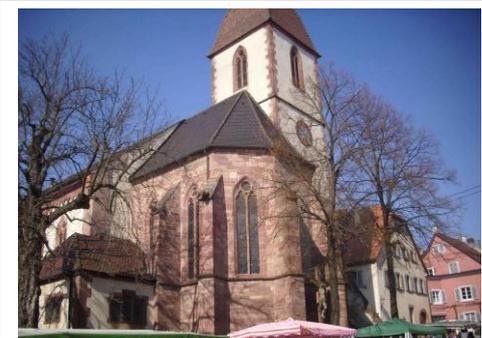
Ohne die einst nah vorbeiziehende Stadtmauer wird die einst verstärkende Position des Turmes nicht ersichtlich. Das gotisch erneuerte Chor dominiert und ist ob seines Styles sehr sehenswert.

Aus heutiger Sicht erscheint in Endingen das gotische Chor mit seinem Maßwerk und den vollplastischen Skulpturen dominierend – doch man richte auch sein Augenmerk auf den Turm, welcher frühen gotischen Zeit entstammt und durch zwei mächtige Strebe Pfeiler zur Stadtseite stabilisiert wird. Wenn die Stadtmauer noch existieren würde, könnte man die einst verstärkende Wirkung des Turms innerhalb dieser gut erkennen.

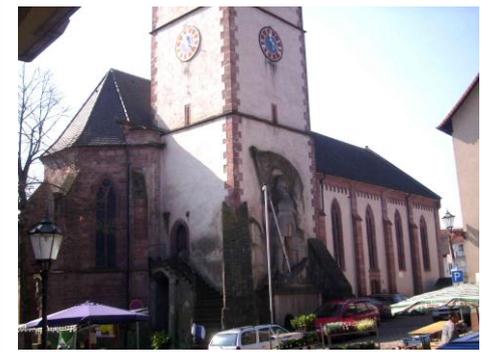
Der Turm entstammt der frühen gotischen Zeit, ist durch Schlitzscharten charakterisiert und wird von zwei imposanten Strebe Pfeilern stabilisiert.

Die Kunstdenkmäler des Großherzogtums Baden; Sechster Band; Kreis Freiburg; 1904 Kirche: basilica s. Clementis in Endinga 9. jh.
 Von den beiden Pfarreien gehörte die S. Peterskirche zu dem Dinghof Endingen, den die Königin Richardis, die Gemahlin Karls des Dicken, dem Kloster Andlau geschenkt hatte und der schon Ende des 13. jhs., mit Ausschluss des Dorfes Nieder-Endingen in die Befestigungen der Burg oder Stadt Ober-Endingen aufgenommen wurde. Ober-Endingen mit der nach Rigel eingepfarrten Martinskirche war im Besitz derer von Uesenburg und wurde bewohnt von deren Dienstmannen, sowie von einigen freien Familien, deren eine sich später von Endingen zubenannte. Erst vom Jahre 1344 ab waren Nieder- und Ober-Endingen vereinigt.
 Die heutige, im Jahre 1778 neu aufgeführte S. Peterskirche weist nur den vor dem Langhaus liegenden Thurme als alt aus. Dieser, in bedeutenden Abmessungen gehalten, erscheint sehr viel älter. Er erhebt sich, das Erdgeschoss mitgerechnet, fünf Stockwerke hoch, die alle mit Ausnahme des obersten nur durch Lucken ihr Licht erhalten und von denen die beiden unteren vorne von zwei mächtigen Streben gestützt werden. Das reich profilierte gotische Hauptportal. Über dem in einer von Filialen und Krabben verzierten Nische die sitzende Figur des hl. Petrus aufgestellt ist, führt in eine rechteckige Vorhalle mit einfachem, auf Konsolen ruhendem Kreuzgewölbe. Den Schlussstein ziert eine Fratze, und die Plättchen der Rippen sind (in späterer Zeit ?) mit einem Diamantschnitt versehen worden.

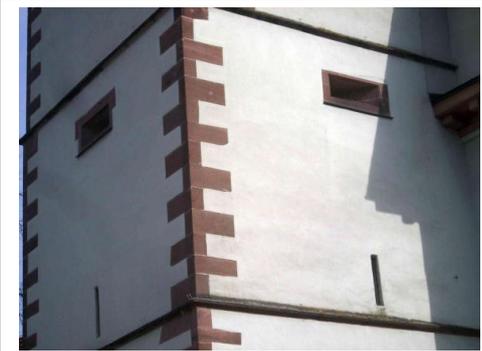
Das Interesse konzentriert sich auf das zweite Geschoß, welches noch frühgotische Schlitzscharten und spätgotisch ergänzte „Hackenscharten“ (für Hackenbüchsen) aufweist.

Die Kunstdenkmäler des Großherzogtums Baden; Sechster Band; Kreis Freiburg; 1904 Pfarrkirche
 Plebanus erwähnt 1275;
 Schlichter Putzbau mit Architekturdetails und Quaderecken in rothem Sandstein, besitzt noch die spät mittelalterlichen Umfassungsmauern, Chorgewölbe und Thurmbauten, während der Innenbau des Langhauses, die Dachstühle und Dachgesimse, sowie das Glockengeschöß erst im 19. Jh. Hergestellt worden sind.
 Der vor der Westfront der Kirche stehende Thurm ist offenbar beträchtlich älter als Langhaus und Chor. Einfache Gurtgesimse trennen im Aeusseren die durch Scharten erhellten Geschosse...
 Dieses zweite Geschoss ist wie das darüber gelegene von einfachen Tonnen überspannt und diente zu Vertheidigungszwecken, worauf die unten mit senkrechten, oben mit waagrechten Aussenöffnungen versehenen Lichtschlitze ebenso hinweisen wie die ehemals zum Auflegen der Hagenbüchsen benützten noch erhaltenen rechteckigen Querbalken, die im oberen Geschoss in die Leibung der die Scharten umrahmenden Nischen eingemauert sind.

Ueber die Zeit der Erbauung der Kirche fehlen datirte Nachrichten, doch muss wohl nach Grundriss, Aufbau und Detail die erste Hälfte des 16. Jhs. Als Entstehungszeit derselben angenommen werden; der Thurm dagegen scheint bis in das Ende des 14. Jhs. Zurückzueichen.

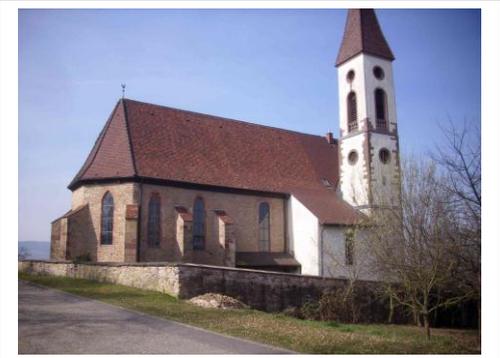
Der Schlanke Turm der „Bergkirche“ war ehemals Auslug und Läuturm. Noch heute dominiert er die Landschaft.

Gemeinhin das Landschaftsbild prägend, hat die „Bergkirche“ zu Nimburg eine bedeutende Geschichte: Sie war Beerdigungsplatz und Schutzmöglichkeit zugleich für das durch Markgraf Karl von Baden im Jahre 1456 gegründete Antoniterkloster, das gleich nebenan lag und heute völlig verschwunden ist. Dessen ungeachtet beeindruckt die gotische Kirche auch heute noch durch ihren Styl.

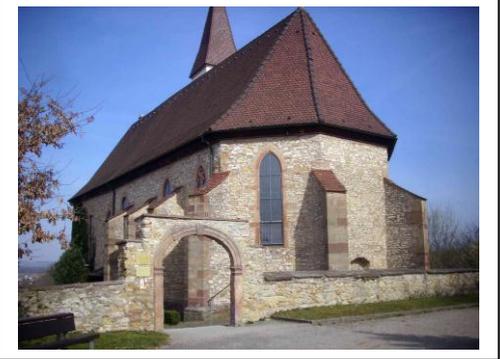
Nur noch im Verlauf ist die einstige Mantelmauer präsent – Die gotische Kirche entbehrt inzwischen dem Maßwerk in ihren Fenstern, ist aber ansonsten stylistisch sehenswert.

Die Kunstdenkmäler des Großherzogtums Baden; Sechster Band; Kreis Freiburg; 1904
 Verschieden davon ist die südlich von N. einsam gelegene heutige Pfarrkirche, die ehemals für das 1456 durch den Markgrafen Karl von Baden gegründete Antoniterkloster gebaut war. Sie liegt im rings ummauerten und durch zwei Thore zugänglichen Friedhofe auf dem westlichen Hang des langgestreckten Bergrückens, der sich zwischen Hugstetten und Nimburg isolirt aus der Ebene erhebt.

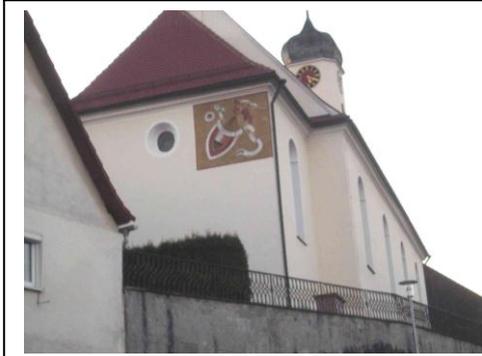
Objekt: Ballmertshofen / Stadt-/Gemeinde : Dischingen

Zu gotischer Zeit im 14. Jahrhundert gegründet, hatte die Anlage „auf einem Hügel mitten im Ort“ eine verteidigungstechnisch günstige Lage. Den Geschehnissen der Zeit folgend, überstand sie diese mehr oder weniger bis zum Jahre 1741. In diesem Jahr, in bester Absicht sicherlich, ließ der einflussreiche Ortspfarrer die alte Anlage völlig niederlegen und eine neue Kirche bauen. Ein Totalverlust, so zu sagen.

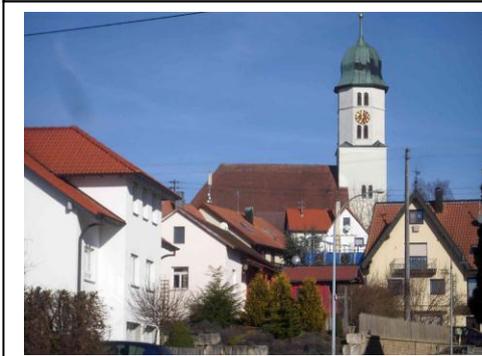
Objekt: Dettingen am Albuch / Stadt-/Gemeinde : Gerstetten

Diese ebenfalls im 14. Jhd. Gegründete Anlage hat eine wechselvolle Geschichte, besonders in der neueren Zeit. Die Geschehnisse der Städtetkriege, besonders der im 15. Jhd. Wieder aufflammenden Auseinandersetzungen überdauernd, baute man im Jahre 1769 eine neue Kirche – ließ aber den alten Turm stehen und modernisierte ihn ein wenig. Zum Jahre 1835 stürzte dieser dann plötzlich ein und wurde völlig neu errichtet, in seiner heutigen Form.

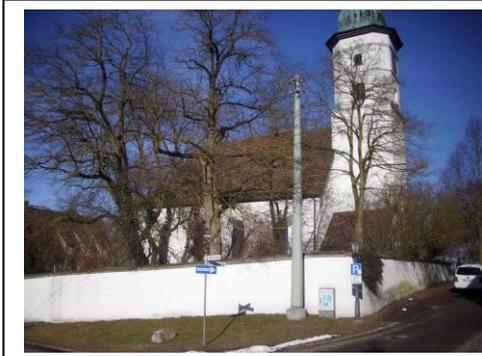
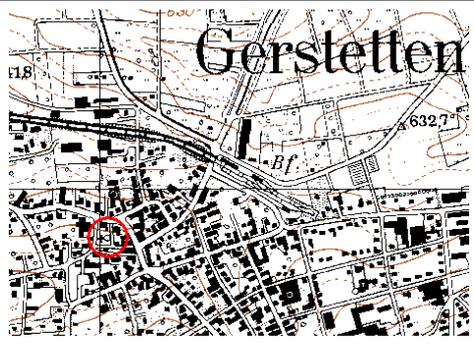
Objekt: Gerstetten / Stadt-/Gemeinde : Gerstetten

Die genaue Gründung ist nicht überliefert, doch ist man mit dem 14. Jahrhundert auf gutem Wege. Zum Jahre 1585 wurde das Langhaus im Styl des Zeitgeschmacks neu erbaut. Der Turm hingegen erhielt 1842 eine Überarbeitung, aus welcher auch die Glockenstube in ihrer jetzigen Form hervorgegangen ist. Ein Rest der Mantelmauer, stark in der Höhe abgetragen existiert in einem Teil der heutigen Umfassungsmauer.

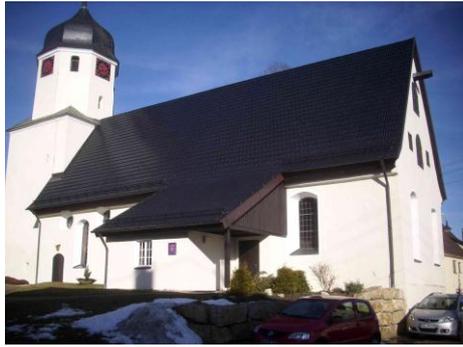
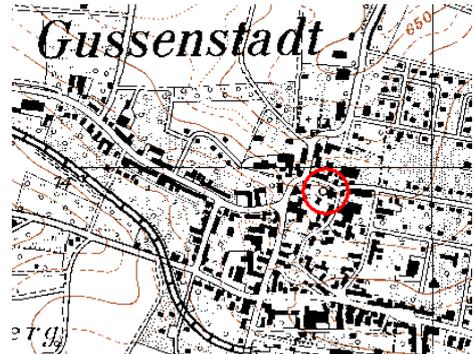
Objekt: Gussenstadt / Stadt-/Gemeinde : Gerstetten

Die Gründung darf in die frühe Zeit der Gotik gelegt werden, da das Kloster Anhausen ab der Mitte des 12. Jhd. sich ständig vergrößernden Besitz im Ort erwarb. Der Turm entstammt im Kern aus dieser Zeit, das Langhaus wurde spätgotisch erneuert, nachherig überformt und trägt einen „Fruchtkasten“, der sehr an die frühere Unterbringung der „Gaden“ erinnert. Im 18. Jahrhundert mit neuer Glockenstube versehen,

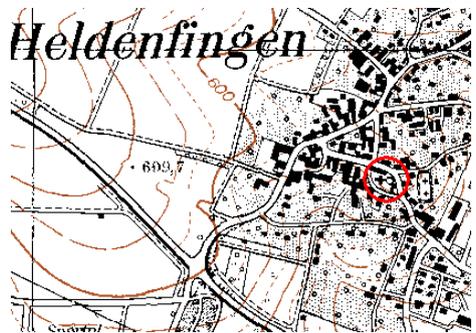
Objekt: Heldenfingen / Stadt-/Gemeinde : Gerstetten

Einen „völligen Untergang“ haben wir mit der Situation in Heldenfingen vor uns: Wohl scheint es auf den ersten Blick, daß das sichtlich neu (und styllos)erbaute Langhaus bis an die Vorderkante des Turmes gezogen worden ist – aber im Jahre 1823 erneuerte man auch den alten Turm und beseitigte was noch in Resten anderweitig vorhanden war – dahin für immer.

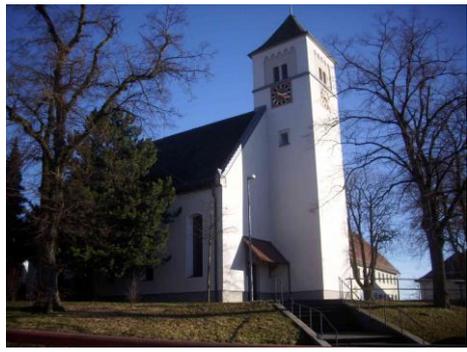
Objekt: Hohenmemmingen / Stadt-/Gemeinde : Giengen an der Brenz

Die Situation in Hohenmemmingen lässt in spätromanischer Zeit des 13. Jhd. ansetzen, aus welcher sich der Turm, stylistisch etwas lädiert, bis heute erhalten hat. Das Langhaus hingegen, ursprünglich auch romanischer Natur, wurde im Jahre 1557 im Zeitgeschmack neu erbaut und nachherig verändert. Noch im Jahre 1844 wird die „Ummauerung“ des Kirchhofes genannt, aber 2011 ist diese arg in den Abgang geraten.

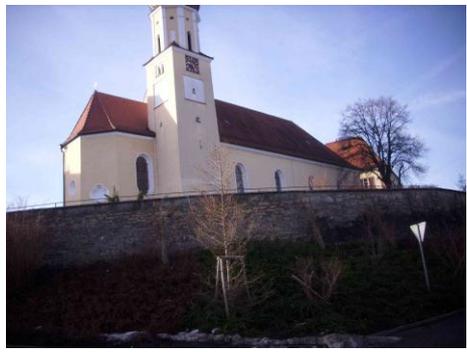
Objekt: Großkuchen / Stadt-/Gemeinde : Heidenheim an der Brenz

Der im Kern in die frühe Zeit der Gotik zurückreichende Turm wurde im Jahre 1720 weitgehend „erneuert“, und das Langhaus folgte ihm im Jahre 1736 nach. Die herausragende Lage, verteidigungstechnisch günstig gewählt, hat einem Rest der frühen Mantelmauer in Form der Ortsseitigen Futtermauer das „Überleben“ ermöglicht.

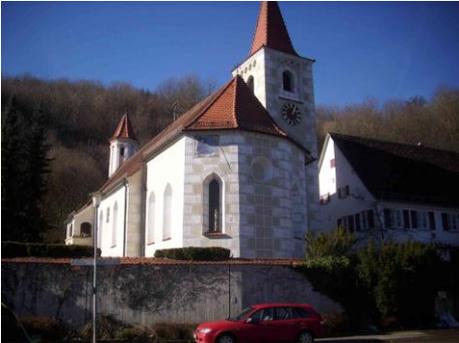
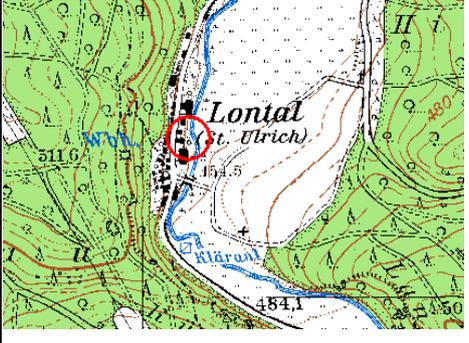
Objekt: Lontal / Stadt-/Gemeinde : Niederstotzingen

<p>Die heutige Ansicht von Lontal zeigt eine schöne, kleine Kirche im nachgotischen Style. Doch noch im Jahre 1591 existierte ein ummauerter Kirchhof, und die Gründung ist noch weit früher anzusetzen. Wir werden Lontal später noch einmal begegnen – in der Revision der Bausubstanz, denn die Rückseite des Langhauses scheint einige alte Artefakte aufzuweisen, die einer näheren Betrachtung wert sind.</p>

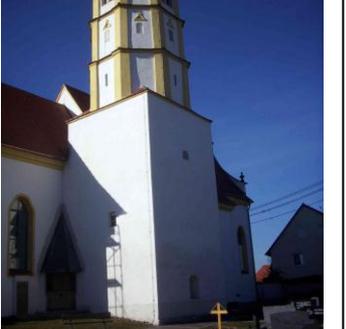
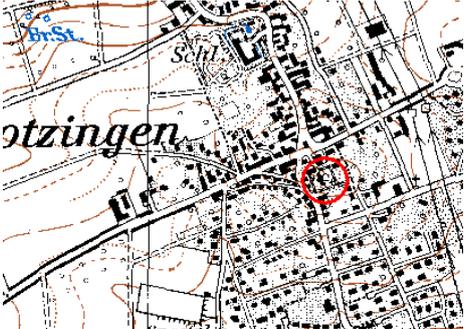
Objekt: Oberstotzingen / Stadt-/Gemeinde : Niederstotzingen

<p>Der Kern des Turmes reicht in seiner Gründung weit in die frühgotische Zeit zurück. Namentlich in der Zeit des Barock, zum Jahre 1682, wurden Langhaus und oberer Teil des Turmes neu erbaut. Der massiv ausgeführte Turmkern, im unteren Geschoß eine Mauerstärke von 1,45 Metern aufweisend, ist mit Schlitzscharten ausgestattet. Die Mantelmauer fand bis zum 20. Jhd. nebst den Resten der Toranlage, ihren Abgang.</p>

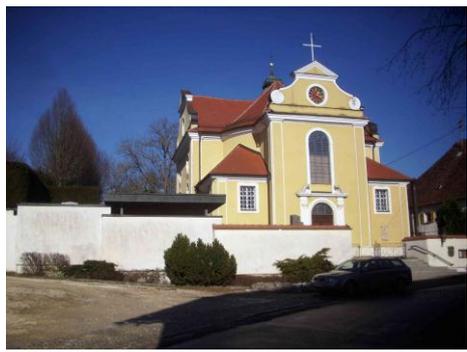
Objekt: Stetten ob Lontal / Stadt-/Gemeinde : Niederstotzingen

Für Freunde guten Barockstyles ist Stetten ob Lontal wie gemacht. Im Jahre 1732 jedenfalls „rückte“ man der alten Anlage gründlich zu Leibe, nur der Kern des Turmes wurde beim anschließenden Neubau übernommen, aber ebenfalls stark überformt. Die Zeit der Gründung scheint mit der Burg zusammenzuhängen, wohl war der Turm einst ein verstärkendes Außenwerk selbiger – doch gesicherte Quellen sind noch aufzufinden.

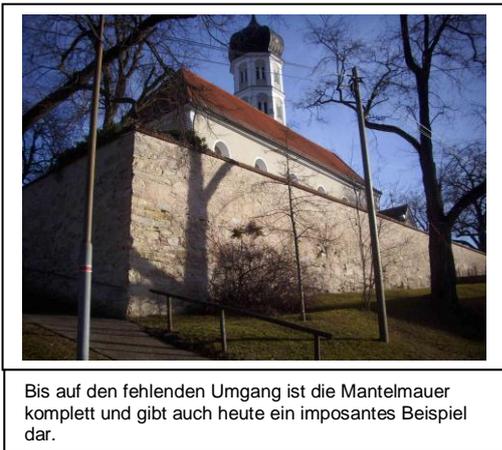
Objekt: Auernheim / Stadt-/Gemeinde : Nattheim

Zum Jahre 1723 wurde innerhalb des damals noch nahezu unversehrten Kirchhofes die Kirche, unter Beibehaltung des alten Turmes, neu erbaut. Über dem Ort gelegen, war sie im Bedarfsfall zwar schwerer zu erreichen, aber im Verteidigungsfall in guter Position. Im 20. Jahrhundert schließlich fanden die Toranlage und der Umgang der Mantelmauer ihren Untergang.

Bis auf den fehlenden Umgang ist die Mantelmauer komplett und gibt auch heute ein imposantes Beispiel dar.

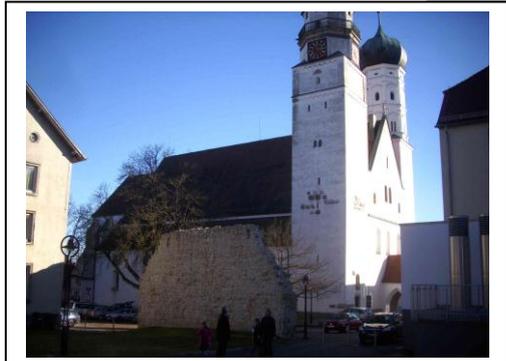
Ein letzter Rest Stadtmauer steht im Vordergrund (und im Schatten) der prächtig restaurierten Kirche.

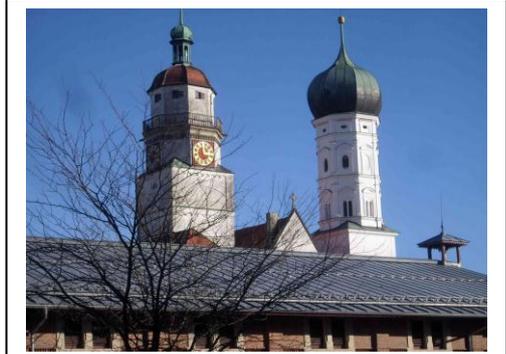
Stadtbildprägend und architektonisch harmonierend sind die unterschiedlichen Glockengeschosse der beiden Türme.

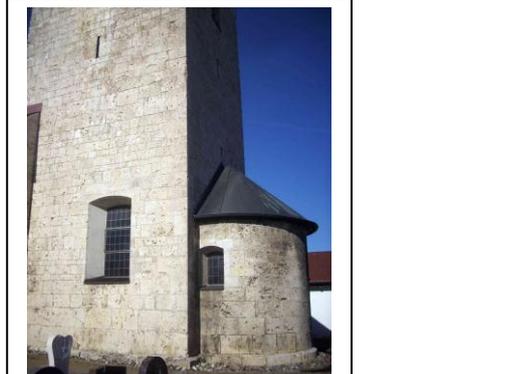
Man könnte sie als eine Vorzeiganlage erster Güte anführen, denn der Turm geht bis in die romanische Zeit zurück – und hat seinen Styl noch erhalten, wobei das oberste Geschoß im 16. Jahrhundert aufgesetzt wurde. Und die Mantelmauer – ohne Umgang – ist noch überwiegend präsent und aus Beton (Ja), wie man beim Näherkommen bemerkt. Die baufällig gewordene alte wurde im späten 20. Jhd. in alten verlauf in beton nachgegossen.

Ein Attribut an sein hohes Alter weist der Turm in Form der zu romanischer Zeit üblichen Konche auf.

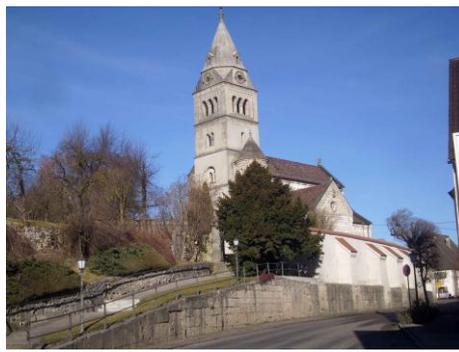
Objekt: Brenz / Stadt-/Gemeinde : Sontheim an der Brenz

Mehr noch als eine "Burg" oder ein Schloss, so thront die romanische Kirche zu Brenz heute „wieder“ über dem Ort. Gute Teile der Mantelmauer sind erhalten, die Toranlage ist leider abgängig. Die Kirche selbst aber, teils im Barock schon dem „Umbau“ und der Überformung unterzogen, konnte in neuerer Zeit durch hohen restaurationsaufwand wiedernahe ihres „Ursprungszustandes“ geführt werden – ein ausnehmendes und daher sehr bedeutendes Beispiel.

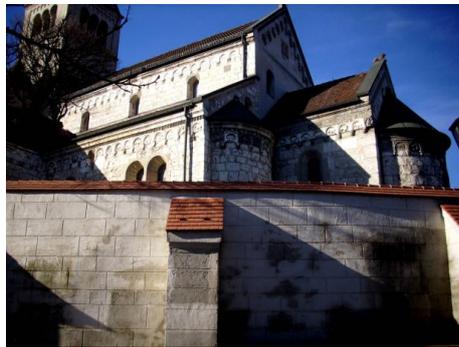
Zur Linken:
Geradezu „malerisch“ harmonisieren pures Mauerwerk und romanische Kirche miteinander. Mehr als 150 Figurenreliefs von phantastischer Gestalt finden sich an ihr.

Zur Rechten:
Die nordöstliche Ansicht gewährt einen ersten Eindruck der Vielfalt des Reliefwerkes in den Rundbogenfriese.

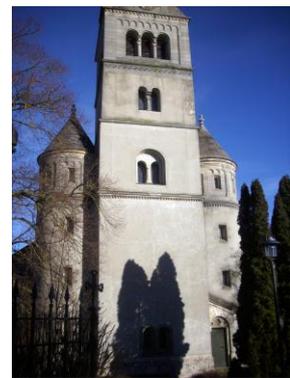
Zur Linken:
Ein exemplarischer Auszug der Figurenreliefs über den Obergraden des südlichen Hauptschiffes. Teils einer anderen Welt entnommen, stellen sie einen Blick in jene Zeit dar.

Zur Rechten:
Der romanische Turm ist nach seiner gründlichen Renovierung wieder dem Urzustand näher gerückt. Der obere Teil ist rekonstruiert, da er im 18. Jhd. durch ein Octogon ersetzt worden war.

Dem Schloß östlich gegenüber auf derselben Anhöhe steht die Pfarrkirche, unstreitig eine der merkwürdigeren Kirchen des Landes, sowohl hinsichtlich ihres Alterthums und ihrer Bauart, als besonders wegen der 144 räthselhaften, zum Theil phantastischen steinernen Figuren, welche außen rings unter dem Dachgesims des ganzen Gebäudes herumlaufen. Die Zeit der Erbauung dieser Kirche fällt ohne Zweifel in die Mitte des 12. Jahrhunderts.

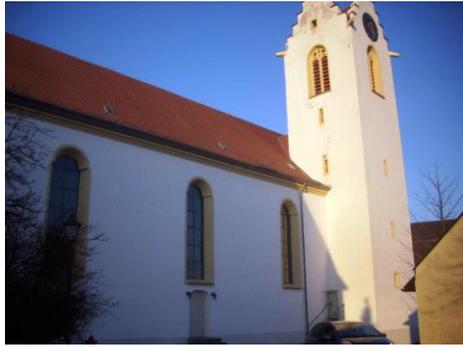
Objekt: Aach / Stadt-/Gemeinde : Aach

Wie aus dem Lageplan ersichtlich, ist die Anlage zu Aach nahe der Stadtmauer, die noch in Teilen existiert, plaziert und wirkte einst verstärkend. Der Turm, noch lange vor der Stadtmauerung zu romanischer Zeit gegründet, ist in seinen unteren Stockwerken „original“, aber zusammen mit dem Neubau der Kirche im 18. Jhd., im oberen Teil stark „modernisiert“ worden.

ad S. Nicolaum zopf. Der Thurm alt, oben grosse Fenster mit späthgotischen schlechtem Fischblasenmauerwerk, Satteldach mit Staffelgiebeln. Die Thurmhalle hat ein möglicherweise noch dem 12. Jh. Angehöriges Gratgewölbe.

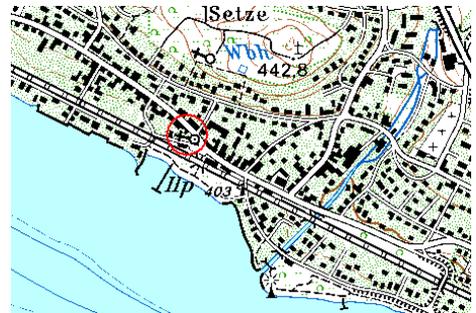
Objekt: Allensbach / Stadt-/Gemeinde : Allensbach

Allensbach datiert in die frühe gotische Zeit zurück, aus welcher sich der Turm erhalten hat – allerdings nicht „ungeschoren“, denn beim Neubau des Langhauses zum Jahre 1749 wurde er stark überformt und erhielt eine neue Glockenstube. Zu ebener Erde gelegen, war die Anlage einst mit einer hohen Mantelmauer und vorgelagertem Graben geschützt, welche aber ab dem 18. Jhd. drastisch in den Abgang gerieten und heute „Geschichte“ sind.

S. Nicolai ep.; Zopfbau, consecrirt 1749. Alt ist nur der Thurm in seinem untern Theil. Er hatte in seiner Halle ein jetzt ausgebrochenes Gratgewölbe ; die Halle öffnet sich nach dem Chore zu in einer spitzbogigen Thüre. Der Thurm hat unten kleine Mauerschlitze.
