Photodokumentation

Kirchenburgen (sowie Wehrkirchen, Pfleghöfe und befestigte Klöster) in Baden-Württemberg (und Umgebung)

Teil IV:

Darstellung des erhaltenen Bestandes im Jahre 2011

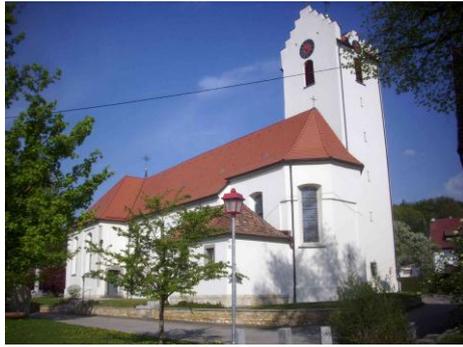
Objekt: Heudorf / Stadt-/Gemeinde : Eigeltingen

Trotz der „modernen“ Kirche des 18. Jahrhunderts, hat sich der aus der gotischen Zeit heraufreichende Turm mit seinen Schlitzscharten und dem charakteristischen Satteldach noch immer den ersten Blick gesichert. Im späten 19. Jahrhundert schließlich wurden die letzten „Überbleibsel“ von Mantelmauer und Toranlage niedergelegt.

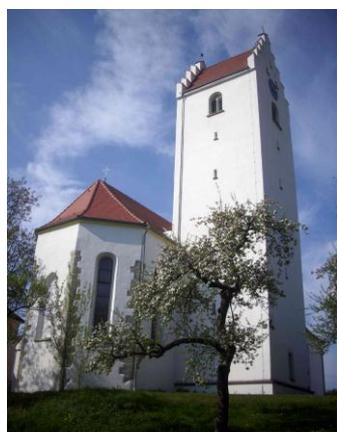
Objekt: Rorgenwies / Stadt-/Gemeinde : Eigeltingen

Obschon der Mantelmauer im frühen 20. Jhd., verlustig gefallen (einschließlich der Toranlage), hat Rorgenwies noch einiges an „altem“ aufzuweisen: Der massive Turm entstammt der romanischen Zeit und ist mit Schlitzscharten ausgestattet. Und das zu gotischer Zeit neu aufgeführte Langhaus existiert auch noch – allerdings, wie der Turm, stark überformt, aber in gutem baulichen Zustand.

Kirche (Tit. B. M. V.) der Turm romanisch, oben grosse, wohl später ausgebrochene Fenster; Staffeligiebel und Satteldach. Die Turmhalle hat Gratgewölbe. Der Chor ist verzopft.

Das einschiffige Langhaus, höchst einfach, ist spätgotisch; es hat eine spätgotische Thüre. Vom Chor führt an der Evangelistenseite eine spätgotische Thüre mit übergreifendem Stabwerk in die Turmhalle.

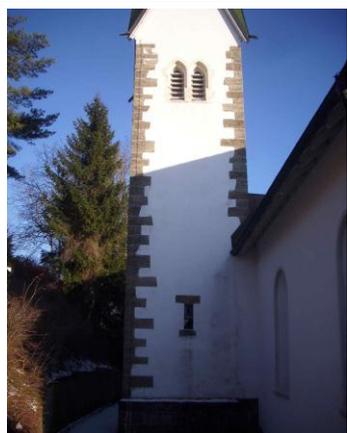
Objekt: Stetten / Stadt-/Gemeinde : Engen

Das der Turm zu Stetten, auffallend durch seine Eckquaderung, alt sein mag, ist zu vermuten, dass er allerdings der romanischen Zeit entstammt, ist aus seinem eher „moderaten“ Bau nicht gleich ersichtlich. Es ist dies einer der in geringerer Anzahl ausgeführten Türme des Typ II, der überwiegend als Läu- und Auslugturm diente und bei welchen Anlagen mit einem solchen Turm man sich auf die (im 20. Jahrhundert in den Abgang gegebene) Mantelmauer in der Verteidigung nur stützte.

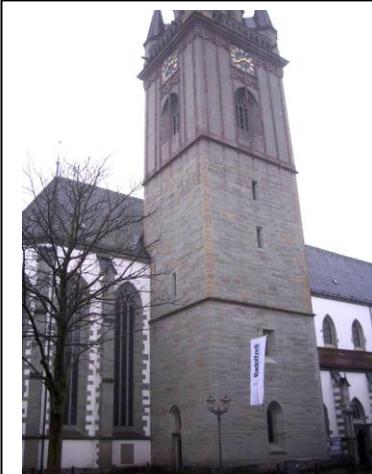
Objekt: Radolfzell am Bodensee / Stadt-/Gemeinde : Radolfzell am Bodensee

Wohl eine sehr alte Gründung, entschloss man sich im Jahre 1436 zu einem kompletten Neubau, der sich allerdings über 100 Jahre „hinziehen“ sollte. Der Turm wurde wieder sehr massiv ausgeführt und trägt in seinen jetzt „mittleren“ Geschossen Schlitzscharten. Das Langhaus ist leicht überarbeitet und seit dem 19. Jahrhundert weist der Turm seine stylistisch etwas schiefgelaufene Glockenstube auf.

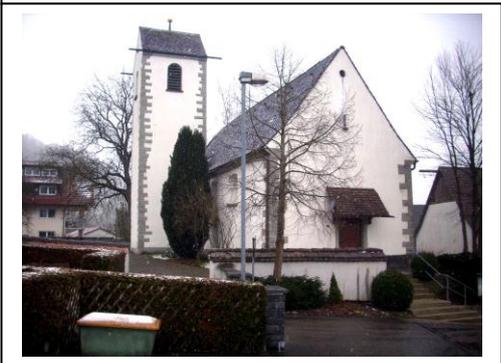
Objekt: Mahlsbüren im Tal / Stadt-/Gemeinde : Stockach

Beim Neubau des Langhauses im „Zopfstyl“ zu Zeiten des 18. Jhd. Übernahm man den Turm der Vorgängeranlage, welcher in die Gründungszeit derselben, dem späten 13. Jhd., zurückreicht. Zur Zeit des neuen Langhauses noch in Resten vorhanden, ersetzt jetzt eine neue und schlankere „Umfassungsmauer“ das alte Areal des einstigen Kirchhofes.

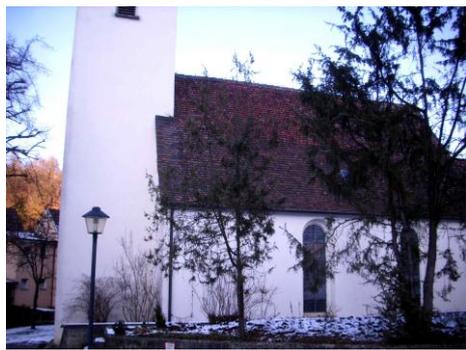
Objekt: Zimmerholz / Stadt-/Gemeinde : Engen

Auch bei Zimmerholz wurde der Turm der Vorgängeranlage, gegründet zu frühgotischer Zeit, beim Neubau des Langhauses im 18. Jhd. übernommen. Dies ging allerdings nicht ohne eine „Überarbeitung“ selbigen ab, so das sein ursprünglicher Styl durchaus in den Abgang geraten ist. Auch Mantelmauer und die Reste der einstigen Toranlage folgten im frühen 20. Jahrhundert dem Beispiel des Styles und „gingen dahin“.

Zopfbau. Turm vor dem Eingang stehend, alt; Satteldach mit Staffelgiebeln; oben grosse jetzt ausgebrochene rundbogige Fenster.

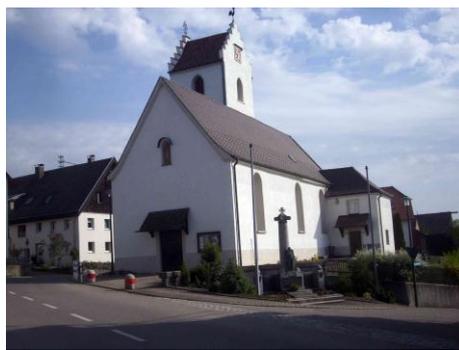
Objekt: Gallmannsweil / Stadt-/Gemeinde : Mühligen

Gallmannsweil, „zu ebener Erde“ gelegen und mit hoher Mantelmauer und vorgelagertem Graben gesichert, hat an „alter Substanz“ nur noch den frühgotischen Turm aus dem späten 13. Jahrhundert aufzuweisen. Das Langhaus wurde im 18. Jahrhundert im Zeitgeschmack des „Zopfstyles“ neu aufgeführt. Damals noch in Resten vorhanden, gab man solchen der Mantelmauer bei einer Neugestaltung des Kirchplatzes im 20. Jhd. „den Rest“.

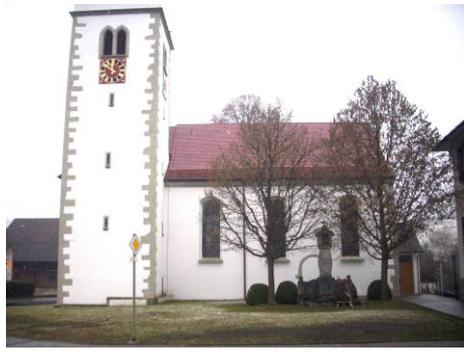
Objekt: Winterspüren / Stadt-/Gemeinde : Stockach

Die Anlage zu Winterspüren, zu „ebener Erde gelegen“ und einst mit hoher Mantelmauer und vorgelagertem Graben gesichert, weist heute „nur“ noch den aus der gotischen Gründungszeit stammenden Turm auf. Selbiger ist mit Schlitzscharten in den mittleren geschossen ausgestattet und kontrastiert angenehm mit dem im 18. Jhd., styllos errichteten Langhaus.

Zopfbau. Der Thurm gotisch: Zinnengiebel, Satteldach; Oben gekuppelt, spitzbogige Fenster ohne Masswerk.

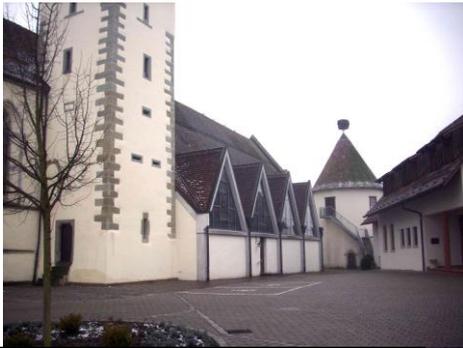
Objekte im Kreis: Konstanz	Erhaltungszustand: II
Objekt: Bohlingen / Stadt-/Gemeinde : Singen (Hohentwiel)

<p>Eine sehr interessante Geschichte weist Bohlingen auf: Zuerst wohl die Kapelle im Areal der Burg (des späteren Schlosses) des Ortsadels, gelangt der gesamte Besitz schließlich an den Klerus, welcher ihn ausbauen lässt. Adelige Lehensmänner verstärken 1496 die Anlage mit einem Rundturm für Feuerwaffen und erst in der Zeit des 19. Jahrhunderts findet die Mantelmauer ihren Untergang mit dem Neubau des Langhauses.</p>

<p>Der ehemalige Kirchhof, heute durch die styllose Erweiterung des Langhauses recht beengt mit dem Rundturm von 1496 im Hintergrund.</p>	<p>Die Kunstdenkmäler des Großherzogtums Baden; Erster Band; Kreis Konstanz (1897); S: Pancrati; modern, nur der Chor spätgotisch. Erhalten Reste der ehemaligen Fortification: Ein Rundturm der ehemaligen Befestigung der Kirche, trägt auf dem Spitzbogen des Eingangs das Wappen der von Sulz. Da die Kirche im Chorschlussstein dasselbe Wappen trägt und 1496 die Erbauungszeit des Chores ist, so ist die Befestigung etwa gegen 1500 zu datieren. Die Grafen von Sulz waren in Bohlingen 1469-1497 Herr; vorher gehörte Bohlingen zu Salem, später zu Konstanz. Die Wappen in den Chorschlußsteinen beziehen sich auf die Stifter Alwig von Sulz, gestorben 1493 und seine Frau Verona von Brandis. Text vor Ort: Singen; Stadtteil Bohlingen; Burg und Schloß; Burg (sog. "Feste auf der Burghalde" Unklar ist, ob die 1155 bezeugte curtis der Konstanzer Bischöfe mit der 1455 als "vesty by der Kirchen" (=Burg bei der Kirche) bezeichneten Burg identisch ist. Von 1175 bis ins 14. Jh. hinein waren Ortsadlige als bischöfliche Ministeriale in Bohlingen ansässig. Mitte 14. Jh. hatten die Herren von Homburg, ab 1456 das Kloster Salem, danach die Grafen von Sulz die Ortsherrschaft inne. 1497 erwarb das Bistum Konstanz Burg und Herrschaft zurück und setzte Obervögte ein. 1640 brannten Soldaten von der Festung Hohentwiel die Burg nieder, die wohl nicht wieder aufgebaut wurde. 1687 genehmigte der Bischof von Konstanz, Steine der Burg zum Kirchenbau zu verwenden. Die Ringmauer ist in geringen Teilen erhalten, und an der Ostseite sind Reste eines Grabens erkennbar. Ein Turm an der Ostseite wurde zu Beginn des 19. Jahrhunderts abgerissen. Der Rundturm an der Westseite entstand in dieser Form wohl im letzten Viertel 16. Jh. Über dem Hocheingang ist das Wappen des Grafen Alwig von Sulz (gest. 1493) angebracht. Im 1. OG gibt es kleine Feuerwaffenscharten. Ein barockes, im Kern vielleicht älteres Gebäude nordöstlich des Turmes (siehe alte Abbildung) wurde 1990 durch einen Neubau ersetzt. Das Hauptgebäude soll anstelle des jetzigen Kirchenschiffes bestanden haben. Bei der Kirchenerweiterung 1865 wurden Gewölbereste gefunden. In der Burg steht die katholische Pfarrkirche St. Pankratus, eine im Kern spätgotische Saalkirche mit eingezogenem Chor, dem nördlich ein Turm angefügt ist Das im 18. und 19. Jh. verlängerte Kirchenschiff wurde 1978/80 um Seitenschiffe und Halle erweitert. Im Chor gibt es ein spätgotisches Netzrippengewölbe mit Wappenschlußsteinen (datirt 1496). Im 1. und 2. OG des Turmes finden sich an der Nordseite Maalscharten, die vielleicht im Rahmen des Umbaus 1496 entstanden.</p>

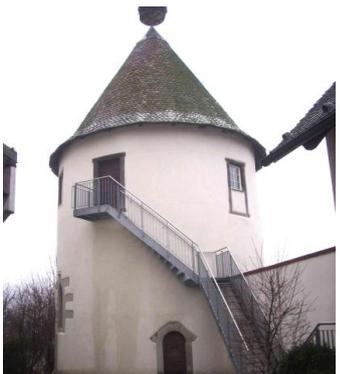
<p>Die Edlen von Sulz, Lehner der Anlage, ließen diese bis 1496 mit diesem neuen Rundturm verstärken und „modernisierten auch den Kirchturm mit Scharten für Feuerwaffen.</p>

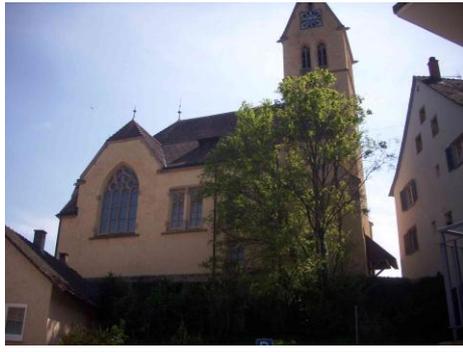
Objekt: Blumenfeld / Stadt-/Gemeinde : Tengen

<p>In direkter Nachbarschaft zur Burg des Ortsadels, mit dieser auf einer Anhöhe über dem Ort gelegen, entwickelte sich die Kirche zu gotischer Zeit mit eigenem festen Kirchhof. Aus dieser Zeit stammt der massive Turm, welcher den „gemeinsamen“ Aufgang vom Ort her „bewachte“. Das Langhaus, im 18. Jahrhundert neu erbaut und nachherig erweitert, überdeckt den Styl des Turmes.</p>

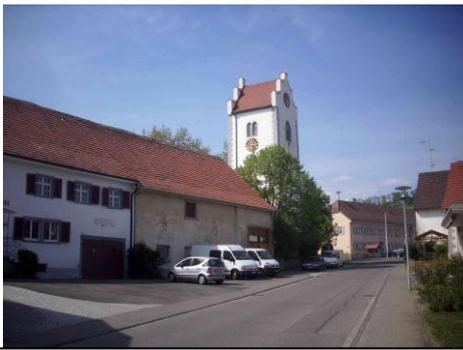
Einzig der Turm mit seinem Satteldach und den charakteristischen Staffelgiebeln zeigt den Standort der einst frei stehenden Anlage.

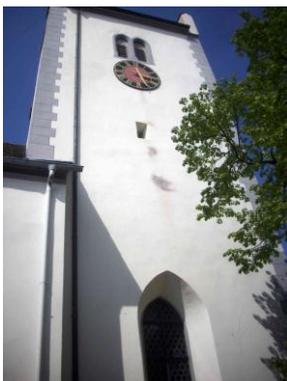
Objekt: Riedheim / Stadt-/Gemeinde : Hilzingen

Aus heutiger Sicht geht die „zu ebener Erde gelegene“ Kirche nahezu im Häusermeer unter. Wohl eine frühere Gründung ersetzend, wurde die Anlage zu spätgotischer Zeit praktisch neu erbaut, nicht zuletzt in wehrtechnischer Hinsicht, wie der massive Turm mit seinen Schlüsseloch-Scharten darlegt. Mit Beginn des 19. Jhd., wurde das Langhaus erneuert und die Mantelmauer fand nahezu ihren „Abgang“.

Der massive Turm ist als Chorturm gegründet und mit Schlüsseloch-Scharten im mittleren Geschoß ausgestattet.

St. Laurentii; Zopfbau. Der als Chor dienende Turm hat oben gekuppelte gotische Fenster ohne Masswerk; Satteldach mit Staffelgiebel. Die Thurmhalle ist mit einem Gewölbe bedeckt, dessen hohlprofilerte Rippen auf ikonischen Eckkonsolen aufliegen. Vermuthlich vermuthlich bezieht sich das als Erbauungszeit der Kirche angegebene Jahr 1451 auf diese Einwölbung der Thurmhalle.

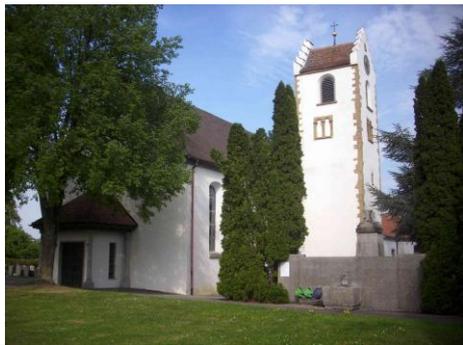
Objekt: Ehingen / Stadt-/Gemeinde : Mühlhausen-Ehingen

Ein geringer Rest der Mantelmauer und der veränderte, aber im Ansatz noch als romanisch gegründete Turm sind heute die „herausragenden“ Merkmale

Ehingen reicht mit seiner Gründung in die klassische Zeit der Romanik zurück. Zu gotischer Zeit wurde die Anlage erneuert, insbesondere das Langhaus, der romanische Turm im Wesentlichen beibehalten und aufgestockt, die Wehreinrichtungen verstärkt. Heute finden wir ein stylloses Langhaus des 18. Jhd, mit spärlichen Resten seines Vorgängers – der Turm aber weist noch immer Besonderes auf.

Zopf; nur der Turm romanisch (12. Jh); Satteldach mit Staffelgiebeln; oben an der N. und S.S: romanische gekuppelte Fenster mit spätgotischem Masswerk. Die Thurmhalle hat ein Gratgewölbe.

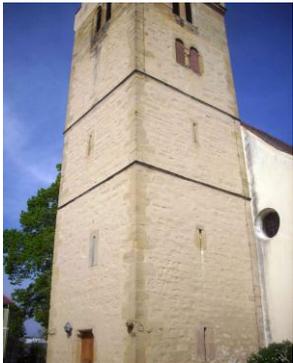
<p>Objekt: Welschingen / Stadt-/Gemeinde : Engen</p>
<p>Dem Turm ließ man im 19. Jhd. Einen neuen Eingang angeheihen, aber die Schlitzscharten sowie die Biforien entstammen der Gründungszeit</p>	<p>Aus der romanischen Gründungszeit reicht der noch heute beeindruckende Turm zu uns herauf. Wenn auch die übrige Anlage mit der Modernisierung des im 18. Jhd. neu erbauten Langhauses untergegangen ist, so zeigt der Turm neben Biforien einige wenige, aber umso interessantere Plastische Köpfe und Reliefs, die mehr als 900 Jahre alt sind.</p>

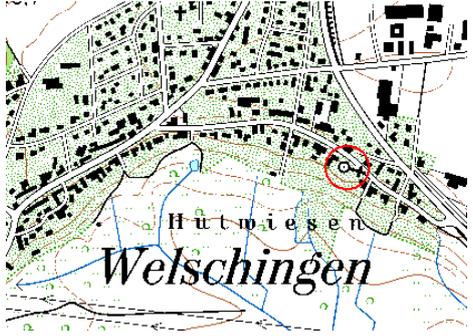
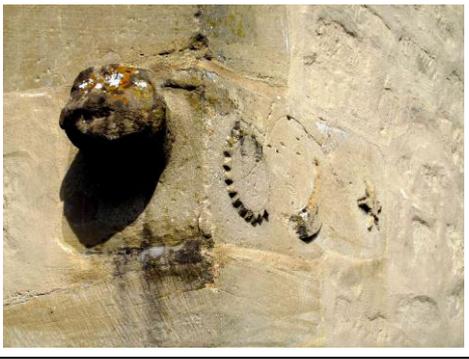
<p>Die Kunstdenkmäler des Großherzogtums Baden; Erster Band - Kreis Konstanz (1897); Kirche Seit 1806 modernisiert. Der Thurm noch romanisch (12. bis 13. Jh.) vierstöckig, mit Staffelgiebel. Im dritten Geschoße an der Nordseite gekuppelte romanische Fenster mit schönen Trennungssäulchen. An der N. wie SS geblendete Schliesscharten für Pfeile. Der Thurm diente als Befestigung und war früher, bis zu Anfang dieses Jahres, nur durch das obere Stockwerk zugänglich, wurde dann durchbrochen und erhielt jenes frühgotische (?) Westportal, welches jetzt Eingang bietet und welches früher an einer anderen Stelle, ohne Zweifel der alten Kirche, stand (aha). Auch der Kirchhof war befestigt, noch gegenwärtig steht in der Enceinte desselben ein rundbogiges Thor mit Sims des 13. Jhs. Im Thurm eine Anzahl roh erscheinender Sculpturen eingemauert.</p>

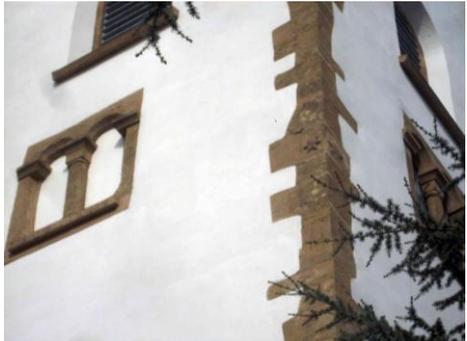
<p data-bbox="188 2018 655 2063">Von innen vermauerte Biforien und besondere Figurenreliefs an den Eckquadern in Höhe der Biforien charakterisieren den Turm.</p>	<p data-bbox="691 1659 1417 1684">Die Kunstdenkmäler des Großherzogtums Baden; Erster Band; Kreis Konstanz (1897)</p> <p data-bbox="691 1704 1428 1787">Kirche Zopf; nur der Turm romanisch (12. Jh); Satteldach mit Staffelgiebeln; oben an der N. und S.S: romanische gekuppelte Fenster mit spätgotischem Masswerk. Die Thurmhalle hat ein Gratgewölbe.</p>

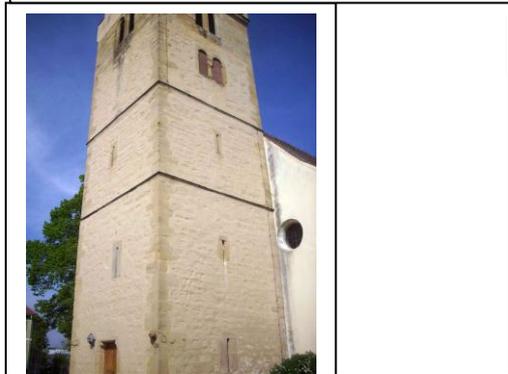
Dem Turm ließ man im 19. Jhd. Einen neuen Eingang angeheihen, aber die Schlitzscharten sowie die Biforien entstammen der Gründungszeit

Aus der romanischen Gründungszeit reicht der noch heute beeindruckende Turm zu uns herauf. Wenn auch die übrige Anlage mit der Modernisierung des im 18. Jhd. neu erbauten Langhauses untergegangen ist, so zeigt der Turm neben Biforien einige wenige, aber umso interessantere Plastische Köpfe und Reliefs, die mehr als 900 Jahre alt sind.

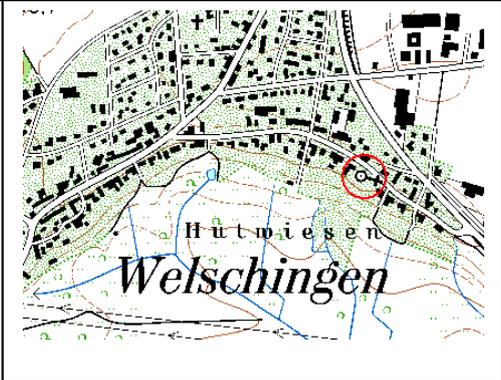
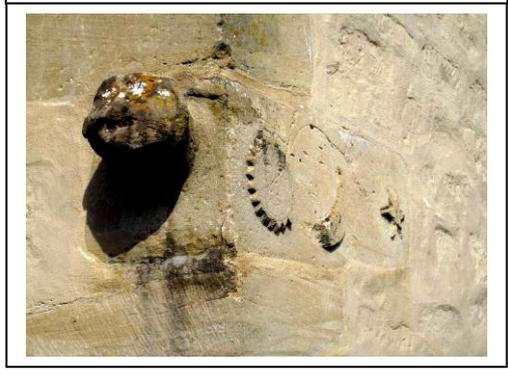
Das wohl interessanteste Teil ist das im Südosten: Ein plastischer (Menschen-?) Kopf und als Relief Sonne, Mond und Sterne – eine kultische Darstellung ?

Die Kunstdenkmäer des Großherzogtums Baden; Erster Band - Kreis Konstanz (1897);
Kirche
Seit 1806 modernisiert. Der Thurm noch romanisch (12. bis 13. Jh.) vierstöckig, mit Staffelgiebel. Im dritten Geschoße an der Nordseite gekuppelte romanische Fenster mit schönen Trennungssäulchen. An der N. wie SS geblendete Schiesscharten für Pfeile. Der Thurm diente als Befestigung und war früher, bis zu Anfang dieses Jahres, nur durch das obere Stockwerk zugänglich, wurde dann durchbrochen und erhielt jenes frühgotische (?) Westportal, welches jetzt Eingang bietet und welches früher an einer anderen Stelle, ohne Zweifel der alten Kirche, stand (aha).
Auch der Kirchhof war befestigt, noch gegenwärtig steht in der Enceinte desselben ein rundbogiges Thor mit Sims des 13. Jhs. Im Thurm eine Anzahl roh erscheinender Sculpturen eingemauert.

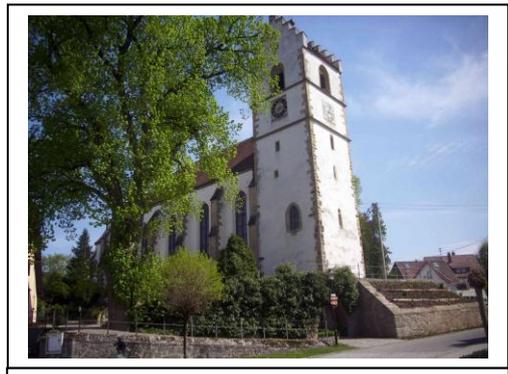
Heute werden Turm und Langhaus von großen Bäumen „beschattet“, früher tat dies (beim Langhaus) die Mantelmauer. Selbige wurde im frühen 20. Jhd. Abgetragen.

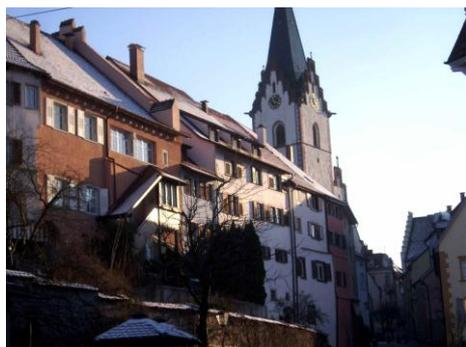
Als Wehrkirche anzusprechen, war der massive Turm der spätromanisch gegründeten Kirche in die Stadtmauer verstärkend eingestellt. Turm und Langhaus haben sich in ihrem Styl mehr oder weniger erhalten und es finden sich eine Menge Einzelheiten aus der Entstehungszeit. Auch der Baumeister „Rudolf“ hat sich namentlich „verewigt“, was auf eine besondere Stellung hindeutet.

Bedeutung: Engen war eine dem „Übergangsstyl“ des 13. Jahrhunderts zuzurechnende Anlage, die allerdings im 18. Jahrhundert gar überformt wurde. Dennoch sind die erhaltenen Reste des ursprünglichen Stils von großer Bedeutung, was sich in den beiden Portalen, die man glücklicher Weise unangetastet ließ, ausdrückt. Diese beiden Portale geben ein wahrhaft beredtes Zeugnis der spätromanischen, bzw. frühgotischen Steinmetzkunst, und zu alledem kommt noch die „Verewigung“ des Steinmetzen Rudolf selbst, der ein zu seiner Zeit sehr bedeutender Mann war (in erster Linie natürlich als Baumeister, wobei diese auch durchaus in mehreren anderen Handwerkskünsten bewandert waren); wir begegnen ihm später noch etwas eingehender.

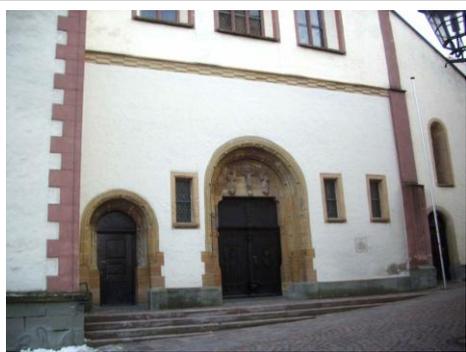
Zur Linken:
Durch die dicht an die stirnseitig zur Hauptstraße stehenden Kirche herangebauten Häuser wirkt selbige mit ihren beiden romanischen Portalen wie ein reiches Patrizierhaus.

Zur Rechten:
Der massive, mit Schlitzscharten ausgestattete Turm erhielt im 19. Jhd., eine neue Glockenstube

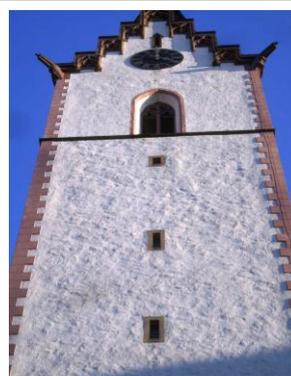
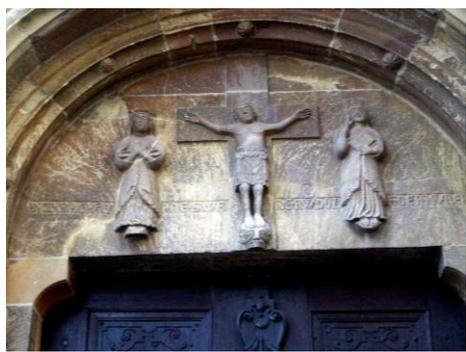
Zur Linken:
Das Hauptportal mit der Inschrift: Künstlersignatur " DIZ MACHAT ANE SWERE RWDOLF DER MVERE" was den Stolz und auch den hohen Rang von „Rudolf“ unterstreicht.

Zur Rechten:
Das kleine, ebenfalls reich ornamentierte Portal ist ein „Muss“ für jeden Interessierten, zeichnet es sich doch durch eine reiche figürliche Ornamentik aus.

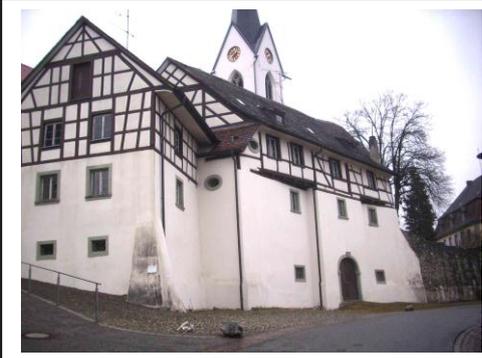
Mehr als eine „einfache“ Kirchenburg war Steißlingen. Als Verwaltungssitz der örtlichen Interessen des Bistums Konstanz war die Anlage, früh gegründet, stets in besten Zustand gehalten. Bis zur Zeit der Renaissance in aktivem Gebrauch, wurde hier auch der „Zehnte“ eingelagert, auch heute noch ist die „Phalanx“ zur Ortsseite beeindruckend – doch auch der hochliegende Kirchhof ist sehenswert

Bedeutung: (Als Hinweis: Der Kirchhof hat ein lichtetes Maß von 55 * 40 Metern). Mit Steißlingen begegnet uns eine Anlage von „mehr als nur örtlichem Interesse“. Als Verwaltungssitz der örtlichen Besitzungen wurde hier der Zehnte eingezogen, und auch als militärische Basis im Bedarfsfall war sie zu gebrauchen. Beeindruckend sind noch immer die erhaltenen Reste der Mantelmauer, und vor Allem die einstige Toranlage, schon als Torbau anzusprechen, ist trotz der ihr mittlerweile „wiederfahren“ Veränderungen ein beredtes Zeugnis der Wehrtechnik jener Zeit; sie zeigt somit klar auf, das es nicht nur bei Adelsburgen der Fall war. Turm und Langhaus sind erneuert worden und daher von geringerer Bedeutung.

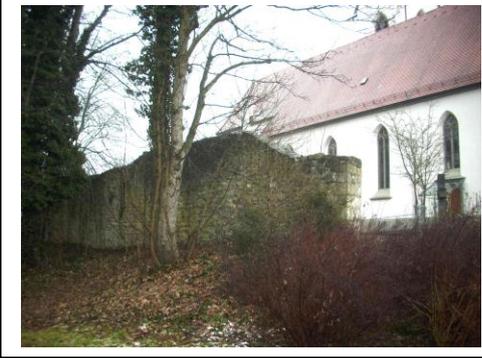
Zur Linken:
Die Mantelmauer, inzwischen ohne „Umgang“, aber immer noch rund 3,5 Meter hoch von der Feldseite gesehen, ist im weiten Verlauf noch präsent.

Zur Rechten:
Der Turm entstammt im Kern der romanischen Zeit und wurde bei der gotischen Erneuerung der Kirche übernommen; beide sind stark überformt.

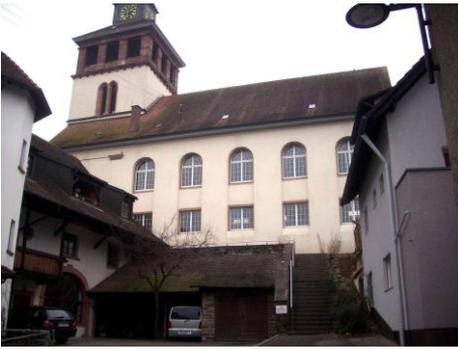
<p>Eine erste „Basilica“ (merke, nicht „Capella“) wird bereits im 9. Jhd. erwähnt, somit zählt Binzen zu den ältesten Gründungen der weiten Umgegend. Wohl auch im Brennpunkt der Zeiten des 13. – 15. Jhd., wurde zuerst das Langhaus im 17. Jhd. durch einen Neubau ersetzt, der nachherig, zusammen mit dem Turm, styllos überformt und erweitert wurde. Auch die Mantelmauer wurde völlig angetragen, - und heute ist es ein „kläglich“ Zustand für solch eine alte Gründung !</p>

<p>Die Kunstdenkmäler des Großherzogtums Baden, fünfter Band; Kreis Lörrach; 1901 Geschrieben "Binusheim 764" Die alte Basilica sancti Laurentii ist 807 (Gall), 862 ab erwähnt, wieder 1275, 1324, Wann sie untergegangen ist, findet sich nicht erwähnt. Jetzige Pfarrkirche modern. 17. Jh. Der Sachs'sche Bericht erwähnt eines mitten im Dorf stehenden alten Thurmes als Eigenthum des Bischofs von Basel und spricht von Grabsteinen derer von Wagner, von Wallwyl, von Weiss. Die Burg und der mit Wall und Graben umgebene Platz werde Burggarten genannt.</p>

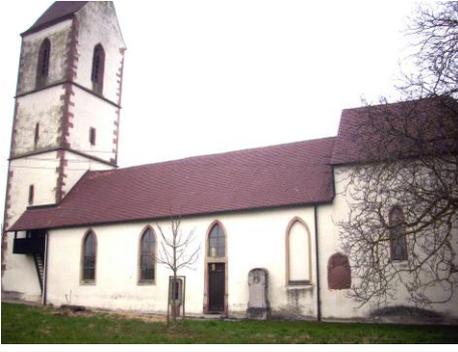
<p>Eine erste „Ecclesia“ wird bereits zu romanischer Zeit, im Jahre 1173, erwähnt. Dem Geschmack der Zeit folgend, wurde die Anlage zu spätgotischer Zeit durch einen Neubau völlig ersetzt. Dieser wenigstens hat sich bis in unsere Zeit erhalten, wenn auch überformt und verändert, denn die Mantelmauer nebst Toranlage fand im frühen 20. Jhd. völlig den „Abgang“.</p>

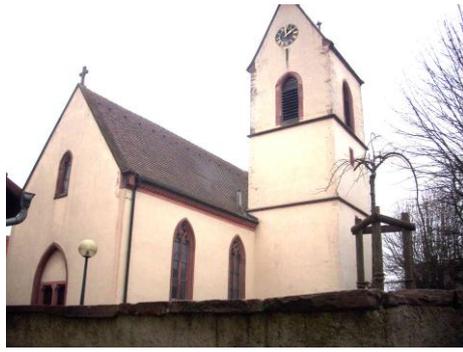
Auch Eimeldingen reicht mit seiner Gründung in die romanische Zeit um das Jahr 1169 zurück, damals schon als „Ecclesia“ beurkundet. Es reicht auch davon der Turm in seinem Kern bis zu uns herauf. Zu spätgotischer Zeit wurde das Langhaus erneuert, einhergehend mit einer Überarbeitung der Wehreinrichtungen sowie des oberen Geschosses des Turmes. Das 19. Jahrhundert sah schließlich den „Abgang“ von Mantelmauer und Toranlage.

Ecclesia Einmütigen 1169; Der dreistöckige Thurm steht an der Südseite der Kirche; Satteldach; oben grosse Spitzbogenfenster ohne Masswerk. Mauerschlitze; die Halle ist ungewölbt. Das spitzbogige Eingangsportal ist gut profiliert.

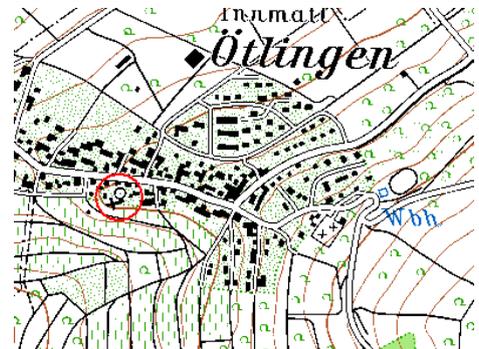
Ötlingen reicht in seiner Gründung in die „Übergangszeit“ von der späten Romanik zur frühen Gotik zurück. Der Turm entstammt, ebenso wie das Langhaus, im Kern aus dieser Zeit. Spätgotisch erneuert wurde der Turm im 18. Jahr stolzer „Besitzer“ einer neuen Glockenstube, dafür überformte man das Langhaus styllos und ließ Mantelmauer und Toranlage bis zum Beginn des 20. Jahrhunderts in den Abgang geraten.

Seit 1275 erwähnt ; ursprünglich gotischer Bau; die Umfassungsmauern des Chores und des Langhauses sind erneuert. Alt ist der dreistöckige Turm mit Satteldach und grossen gotischen Fenstern im dritten Stockwerk, Mauerschlitzen im ersten und Zweiten. In der ungewölbten Turmhalle, zu welcher eine gotische Thüre aus dem Chore führt, bemerkt man eine grosse Schießscharte.

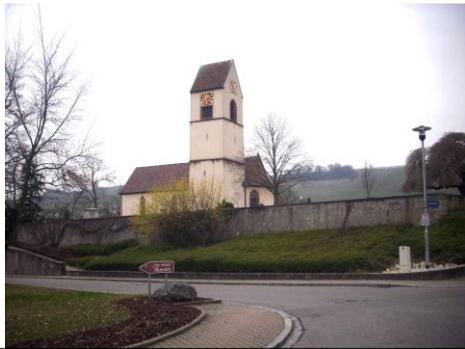
Noch sind, zumindest zur Ortsseite, weite Teile der Mantelmauer im Verlauf erhalten und veranschaulichen das Bild.

In der Gründung der romanischen Zeit entstammend, wurde die Anlage im 14. Jahrhundert „modernisiert“, 1702 erweitert und bis 1877 renoviert. Die beiden letzteren Aktionen betragen schwerpunktmäßig die Kirche, welche dabei ihren gotischen Styl einbüßte. Im 20. Jhd., wurde die Mantelmauer um ein Drittel abgetragen und die Toranlage niedergelegt.

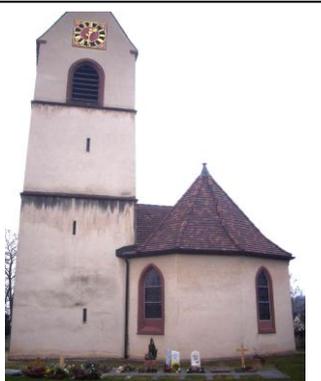
Der Turm entstammt im Kern noch der romanischen Gründungszeit, auch seine Ausstattung mit Schlitzscharten ist noch gegenwärtig.

1157 eine Kirche erstmals genannt. Die Gewände der Hauptportale aus dem 14. Jhd. 1702 Einweihung der um ein Drittel nach Norden erweiterten Kirche. 1806-1877 umfangreiche Renovierungen im Inneren, dabei an der Südseite Reste von Fresken entdeckt. 1898/1899 ersetzt ein neugotischer Turmhelm das bisherige Satteldach. Im Mai 1940 wird der Turm durch Beschuss schwer beschädigt. 1956 erhält er wieder seine alte, ursprüngliche Form.

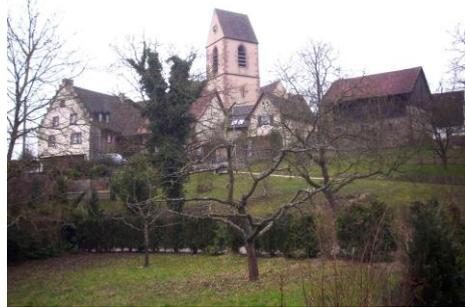
Objekt: Rötteln / Stadt-/Gemeinde : Lörrach

Ideal auf der Spitze des Kirchberges über dem Weiler "Rötteln" gelegen, bot sie für dessen Bewohner einst guten Schutz.

Mit zu den ältesten Gründungen zählt Rötteln, es reicht bis in die Karolingische Zeit des 8. Jhd. zurück. Zum Jahre 1401 ließ Markgraf Rudolf III die Anlage komplett neu erbauen und wehrtechnisch auf den neuesten Stand bringen. Wesentliche Teile haben sich aus dieser Zeit erhalten, sind aber durch styllose Anbauten im 19. Jhd. sehr verdorben worden.

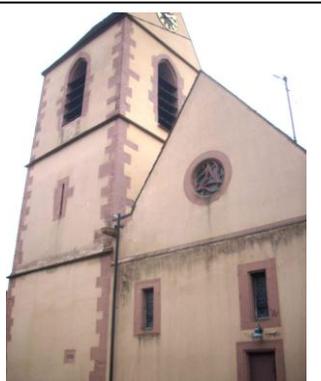
Kontrastierend stehen der gotische Turm und der styllose Anbau des 19. Jhd. heute nebeneinander. In jüngster Zeit ist Rötteln sehr in einen bedenklichen Zustand gerutscht.

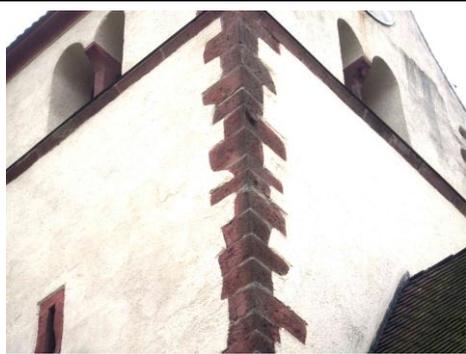
Die Bossierung entstammt der Gründungszeit des 14. Jhd., während die Biforien der Glockenstube ein gotisch historisierendes „Imitat“ darstellen.

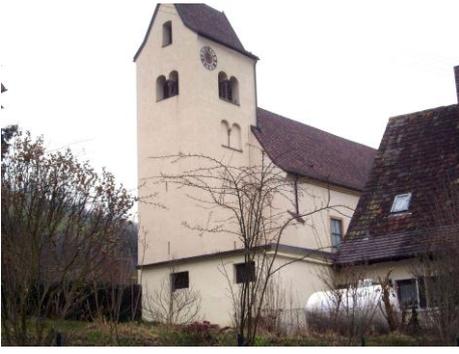
Objekte im Kreis: Lörrach	Erhaltungszustand: 0 - I	
Objekt: Niedereggenen / Stadt-/Gemeinde : Schliengen

<p>Wir haben eine Gründung aus der romanischen Zeit vor uns, die im Wesentlichen, Turm wie in Teilen des Langhauses, noch aus dieser Zeit zu uns heraufreicht. Glücklichen Umständen ist es zu verdanken, daß im Jahre 1429 das Langhaus „erweitert“ (nach Süden) wurde, statt wie sonst üblich, abgerissen und gotisch neu erbaut zu werden. Auch ein Chor kam hinzu. Die Mantelmauer ging ihres Umgangs und ein Drittel ihrer Höhe bis zum 20. Jhd. verlustig.</p>

<p>Bedeutung: Trotz der gotischen Erweiterung ist Niedereggenen eine in ihrer Bausubstanz überwiegend romanisch erhaltene Anlage. Von besonderem Interesse ist auch die Art und Weise, in der diese Erweiterung vorgenommen wurde, denn es gibt interessanterweise eine Parallele in einiger Entfernung: Die Stadtkirche von Schwaigern (Kreis Heilbronn). In Niedereggenen trug man lediglich die romanische Südwand des Langhauses ab, und errichtete eine gotische Neue, etwas herausgerückt. In gotisch angebautes Chor verlieh der ganzen Sache wieder Symmetrie. Wenngleich auch beklagenswerter Weise die gotischen Fenster später durch styloose Überformung entstellt wurden, so ist doch die Vorgehensweise zu gotischer Zeit sehr hervorzuheben.</p>

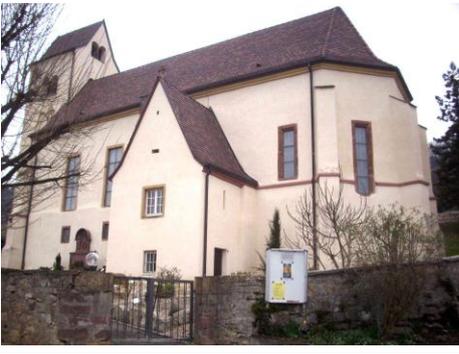
<p>Zur Linken: Architektonisch bildet das 1429 nach Süden erweiterte Langhaus mit dem neuen Chor eine harmonische Einheit, ein gutes Werk des Baumeisters.</p> <p>Zur Rechten: Ein wenig an Sytl hat der Turm durch Vermauerung einer Biforie verloren – auch die Glockenstube und das Dach sind verändert – dennoch ist die Substanz durchweg romanisch.</p>

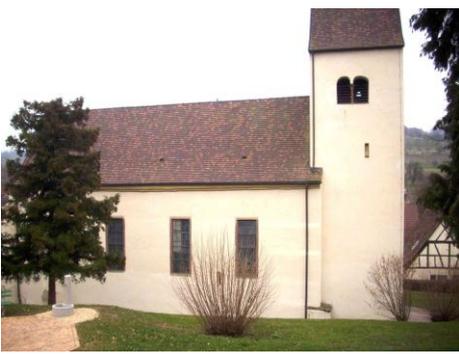
<p>Zur Linken: Die nördliche Traufseite, noch original aus der romanischen Zeit, hat im 19. Jahrhundert eine wahrlich grobe Veränderung in Form der Fenster erlitten.</p> <p>Zur Rechten: Die „Süderweiterung des Langhauses von 1429 geschah durch Abriss der alten romanischen Traufseite und erweiterndem Aufbau einer neuen (gotischen).</p>

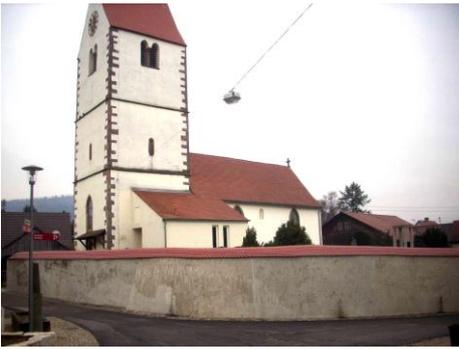
Objekte im Kreis: Lörrach	Erhaltungszustand: 0 - I	
Objekt: Obereggenen / Stadt-/Gemeinde : Schliengen

<p>Aus der Zeit des „Übergangs“ der Romanik in die Gotik stammt die Anlage zu Obereggenen, die sich durch ihren massiven Turm definiert. Von Beginn an stand Obereggenen in besonderem Interesse und war stark befestigt. Nach Überholungen wurde das Langhaus schließlich im 19. Jhd. „überformt“, ungeachtet seiner historischen Substanz; und bis zum 20. Jhd. fand der Umgang der Mantelmauer seinen Untergang.</p>

<p>Bedeutung: Mit ihrer aus der „Übergangszeit“ heraufreichenden Gründung stellt Obereggenen eines der wenigen, relativ gut erhaltenen (verhältnismäßig betrachtet) Beispiele der Bauweise jener Zeit dar. Besonders beeindruckend ist der massiv aufgeführte Turm, welcher, neben der Mantelmauer, im Belagerungsfall die Hauptlast der Verteidigung trug. Er vertritt, aus der Zeit der Romanik übernommen, den massiven Wehrturm des Typs I, der manchem Bergfried einer Adelsburg zur Ehre gereichen kann. Diese massive Form kam Mitte des 14. Jahrhunderts mehr und mehr „aus der Mode“ und wurde erst ab der zweiten Hälfte des 15. Jahrhunderts, als die Gesamtsituation eskalierte, beim Neubau von Kirchenburgen wieder aufgegriffen.</p>

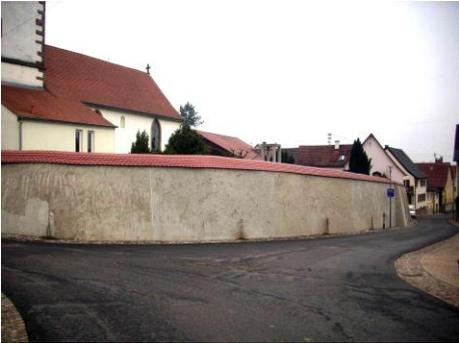
<p>Zur Linken: Weite Teile der im 20. Jhd. auf zwei Drittel ihrer einstigen Höhe abgetragenen Mantelmauer sind erhalten und machen den Umfang anschaulich.</p> <p>Zur Rechten: Das Glockengeschoß, nachherig überarbeitet, hat sich dennoch romanische Biforien erhalten. Auch die Bossierung entstammt der Gründungszeit.</p>

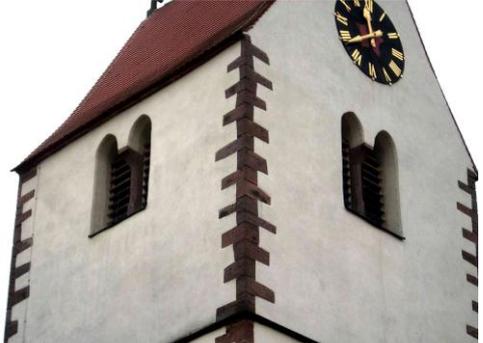
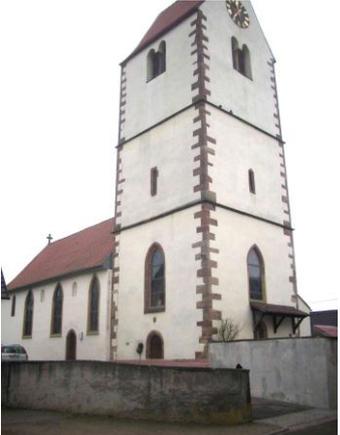
<p>Zur Linken: Der als Chorturm gegründete solche definiert sich durch seine massive Aufführung auch als Kampfplattform. Das Langhaus, auch noch original aus der Zeit, ist nicht breiter als der Turm!</p> <p>Zur Rechten: Anlässlich einer gotischen Überarbeitung: erhielt der Turm diesen „Eingang“ im 15. Jhd, der noch spätgotisch.</p>

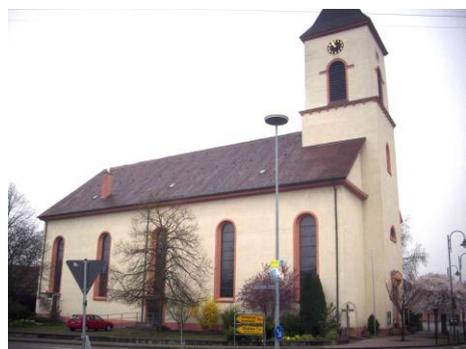
Objekt: Ichenheim / Stadt-/Gemeinde : Neuried

Ichenheim ist eine gotische Gründung, denn erste Nachrichten sind zum Jahre 1372 präsent. Dem Lauf der Geschichte folgend, wurde sie bis zur Mitte des 16. Jhd, auch wehrtechnisch „in gutem Stand“ gehalten. Zum Jahre 1629 wurde das Langhaus neu erbaut. Einschneidend jedoch erwies sich das Jahr 1819, als man wiederum das Langhaus neu erbaute, den Turm stark überformte und die Reste der Mantelmauer nebst Toranlage niederlegte.

Ein Neubau von 1819; vom früheren Bau rührt noch der Turm her, der aus Bruchsteinmauerwerk mit Quadern an den Ecken errichtet worden ist. Früheste Erwähnung parrochia ville Ichenheim 1372; 1567 wurde die Reformation eingeführt; 1629 wurde Ichenheim mit der einen Hälfte wieder katholisch, wechselte dann noch mehrmals, schließlich wurden die Lutheraner nach Ottenheim, später Meisenheim eingepfarrt, bis 1765 eine eigene Pfarrei für sie errichtet wurde.

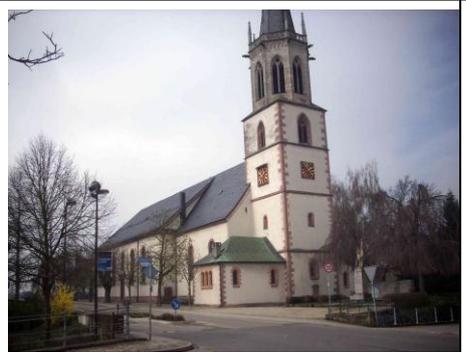
Objekt: Nußbach / Stadt-/Gemeinde : Oberkirch

Nußbach entstammt in seiner Gründung der gotischen Zeit. Bedingt durch seine „ebenerdige“ Lage war die Mantelmauer mit vorgelagerten, umlaufendem Graben versehen. Aus dieser Zeit, die Anlage war bis in das 16. Jhd., der Zeit der Renaissance, auch wehrtechnisch „in gutem Stand“, ging dieser im 19. Jahrhundert mit dem Neubau des Langhauses „in den Abgang“. Einzig der gotische Turmkern, mit der neuen Glockenstube des 19. Jhd, kündet aus der früheren Zeit

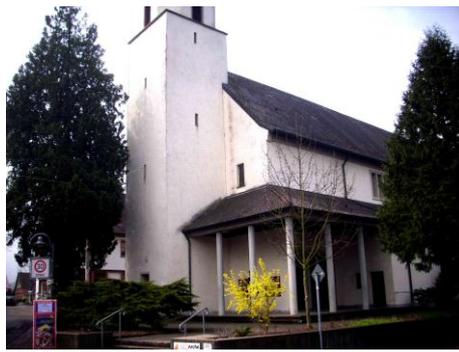
Objekt: Berghaupten / Stadt-/Gemeinde : Berghaupten

Da erst relativ spät, nämlich zum Jahre 1443 von einer „Kapella“ (in kirchlicher Hinsicht, ein Filial also) gesprochen wird, ist die Gründung zur Wende des 14 zum 15. Jhd. Zu setzen. Dem entspricht auch der relativ moderate Turm. Es gab zwei Kirchen in Berghaupten, von denen eine 1556 durch Blitzschlag so schwer getroffen wurde, das man sie ganz abriß. Die „überlebende“ bekam im 19. Jhd. Ein neues Langhaus und ging der Mantelmauer verlustig.

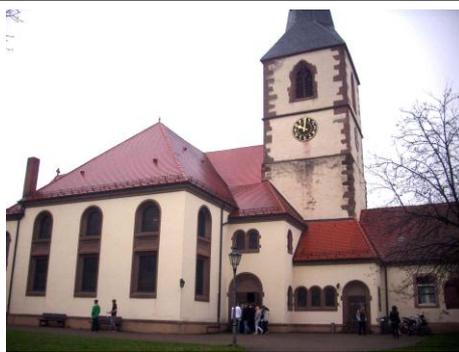
Objekt: Friesenheim / Stadt-/Gemeinde : Friesenheim

Eine lange und ereignisreiche Geschichte kann Friesenheim vorweisen. Wohl reicht die Gründung mindestens bis in das Jahr 1136. Doch zu spätgotischer Zeit, im Jahre 1496, wurde praktisch neu aufgeführt, denn als ältester Teil des heutigen Bestandes reicht der Turm in diese Zeit zurück. Das Langhaus in Barock erneuert und weitere spätere Zubauten haben heute ein „Konglomerat“ erschaffen, aus welchem der Turm mahnd emporragt.

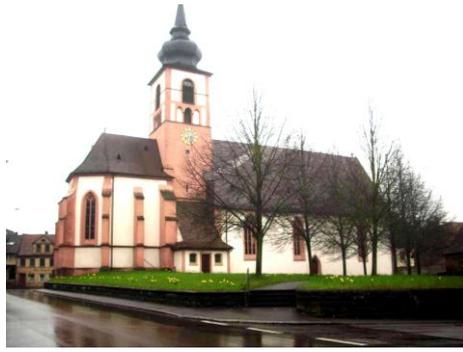
Objekt: Kippenheim / Stadt-/Gemeinde : Kippenheim

Der heutige Betrachter hat eine durchaus sehr alte Anlage vor sich: Kurz nach dem Jahr 1000 wird eine ecclesia erwähnt, wiederum taucht eine ecclesia (eigenständige Pfarrkirche) im Jahre 1185 auf. Im frühen 16. Jahrhundert wurde die Kirche von Grund auf neu erbaut – lediglich der Kern des Turmes reicht noch in die romanische Zeit zurück. Das frühe 20. Jhd. sah den Untergang der Mantelmauer – dennoch ist die heutige Kirche sehenswert.

Die Pfarr-(Simultan-)Kirche ad. S. Mauritum (ecclesia c. 1007, in Mortinowa K. ecclesia 1185") entstammt in ihren Hauptteilen dem Beginn des 16. Jahrh. Der Thurm selbst mag in seinen unteren Geschossen möglicherweise noch dem Vorgängerbau angehören.

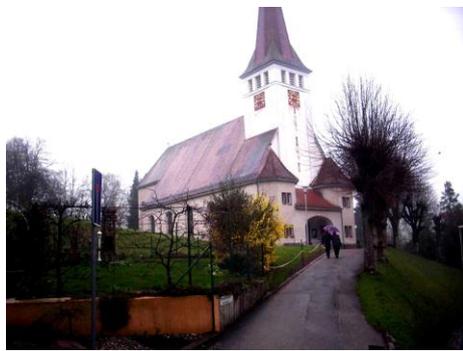
Objekt: Kuhbach / Stadt-/Gemeinde : Lahr (Schwarzwald)

Zur Zeit der späten Gotik, im Jahre 1490, wird in Kuhbach eine Kapella errichtet (in kirchlicher Hinsicht). Der Turm entstammt im Kern aus dieser Zeit, in welcher die Auseinandersetzungen, aus verschiedenen Gründen, wieder aufflammten. Im Jahre 1906 schließlich riss man die alte Anlage ab – bis auf den Turmkern und bezog diesen in das neue Langhaus mit ein, wodurch das etwas „pompe“ Bild entstand. Dennoch ist unstrittig die „erhöhte“ Lage noch erkennbar.

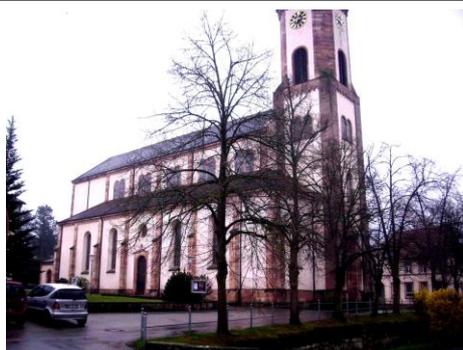
Objekt: Reichenbach / Stadt-/Gemeinde : Lahr (Schwarzwald)

Im Jahre 1332 wird die „ecclesia“, zum Besitz der Burg Geroldseck gehörig, erwähnt. Bis zum ausgehenden 15. Jhd, verstärkt, wurde sie schließlich im 19. Jhd. Vor dem Neubau völlig abgetragen, einschließlich Turm, Mantelmauer und Toranlage. Zu „ebener Erde“ gelegen, schützte sie einst eine hohe Mantelmauer mit vorgelagertem Graben.

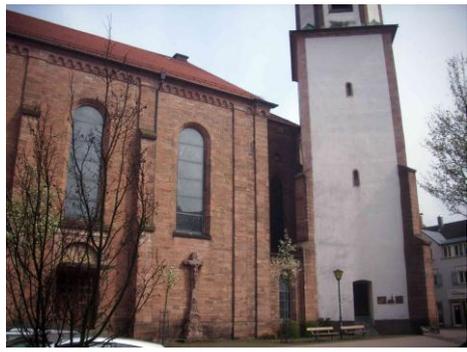
Objekt: Oberkirch / Stadt-/Gemeinde : Oberkirch

Romanisch gegründet, reicht in Oberkirch der Turm in unsere Zeit herauf. In 19. Jahrhundert erbaute man eine neue Kirche im Kirchhof, gewinkelt zum beibehaltenen Turm. Auch ist der Kirchhof, zu betreten durch das heute noch so genannte „Kirchgätter“ im Umfang erkennbar, das seine Mantelmauer als Außenwand für angebaute Häuser ab dem 18. Jhd. Verwendet wurde -leider so übertüncht, das nichts sichtig blieb.

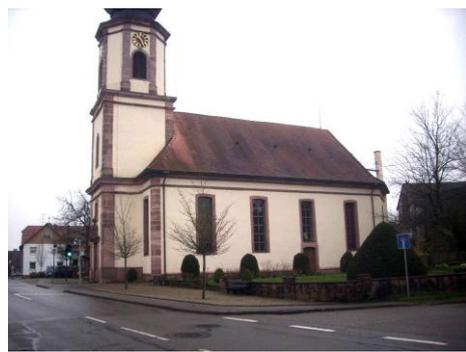
Eine „Capella“ (in kirchlicher Hinsicht) wird zum Jahre 1296 erwähnt, und diese wurde zum Jahre 1509 zur Pfarrkirche erhoben. War die Mantelmauer von einem vorgelagerten Graben umgeben, und nur über eine Zugbrücke konnte man durch das Torhaus hineingelangen. Zum Jahre 1783 wurde das Langhaus neu erbaut, der alte Turm stark überarbeitet, aber beibehalten – und die Reste der Mantelmauer nebst Toranlage abgetragen.

Der jetzige Bau zeigt ein einschiffiges Langhaus mit vorgelegtem, in seinem Kern vielleicht älteren Thurm; es wurde 1781-83 gebaut.

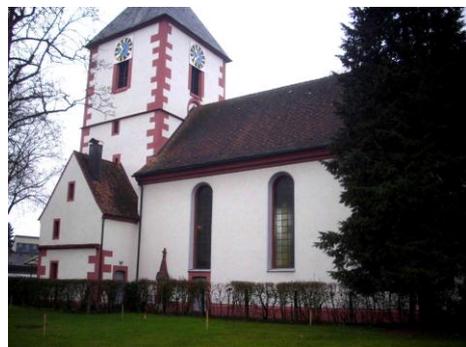
Ottenheim reicht mit seiner ersten Gründung in die klassische romanische Zeit des 12. Jhd. Diese wurde bis zum Jahre 1326 wohl grundlegend erneuert und verstärkt, auch der Turm. Dieser wurde dann beim Neubau des Langhauses im Jahre 1771 beibehalten. Die Mantelmauer, schon ihres Umgangs verlustig gegangen, wurde daselbst im 20. Jhd. In den Abgang geführt.

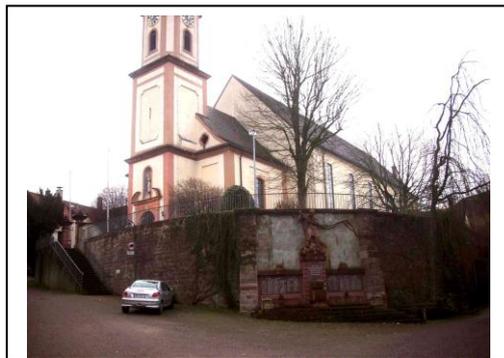
Ortsseitige Ansicht, welche in der gründenden Futtermauer noch ein anschauliches Bild vermittelt. Die Reste der seit dem 17. Jhd. Teils abgetragenen Toranlage wurden 1743 entfernt.

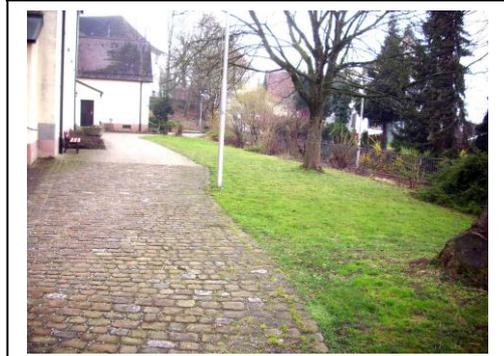
Der Kirchhof heute als Begräbnisplatz aufgegeben, zeigt noch die Mantelmauer „im Verlauf“ und der Besucher kann sich ein Bild vom Umfang der Anlage machen.

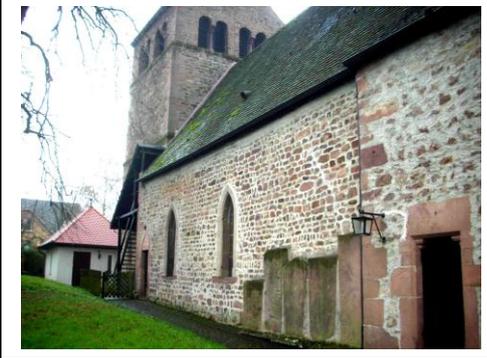
Zur Linken:
Turm und Langhaus sind romanisch, aber gotisch überarbeitet. Deutlich zieht nach rechts die „Westerweiterung“ des 15. Jhd. Man beachte auch die Grabsteinreihe am Langhaus.

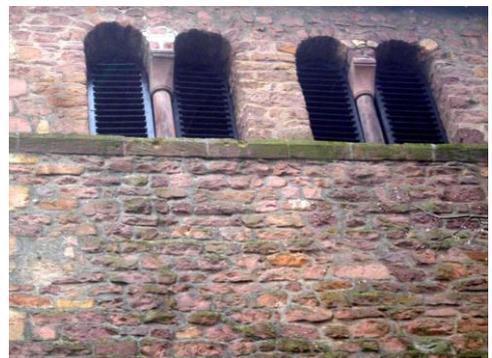
Zur Rechten:
Mit leichten Einbußen, aber im Styl noch gut erkennbar: Die Biforien im Glockengeschoß des Turmes entstammen der romanischen Gründungszeit

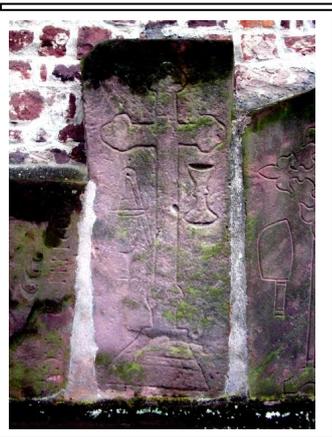
Zur Rechten:
Exemplarisch sei auf diesen, einem Baumeister gehörigen sehr alten Grabstein hingewiesen. Es finden sich einige dieser, ab dem späten 11. Jhd. hier „Ruhe“ findenden Grabsteine.

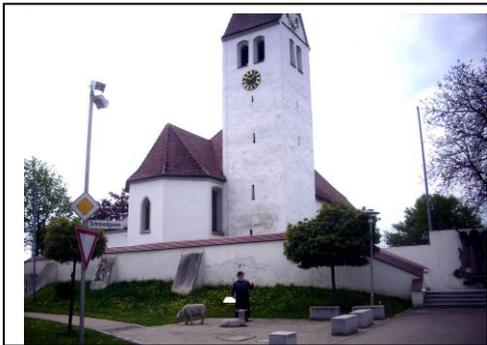
Ortsseitige Ansicht mit der Mantelmauer in Resten. Zur Rechten ist der Platz der ehemaligen Toranlage. Die Glockenstube des Turmes entstammt dem 18. Jhd., in ihrer heutigen Form.

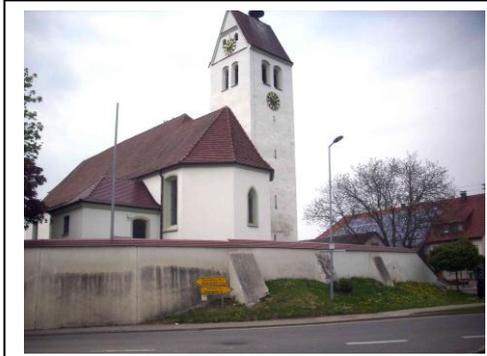
Trotz ihres „Substanzverlustes“ hat die Mantelmauer sich im Verlauf erhalten und ermöglicht so einen Eindruck vom Umfang der Anlage. Hervortretend das styllose Chor des 18. Jhd.

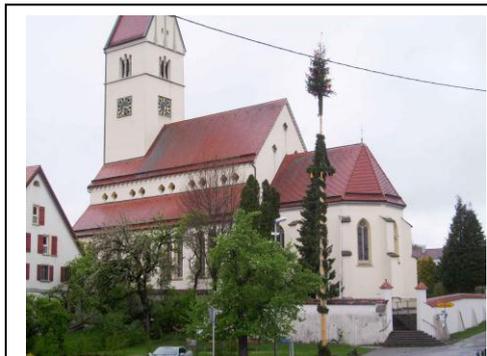
Eine sehr interessante „Neuschöpfung“ aus der Zeit der Renaissance unter Einbeziehung des Turms. Zur Ortsseite ist die Mantelmauer nur noch ein Drittel hoch.

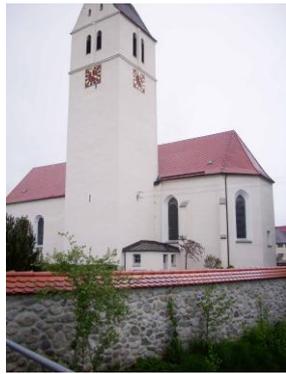
Haisterkirch ist womöglich die älteste Gründung in der weiten Umgegend. Sie im Jahre 805 beurkundet, und der heutige Bau geht wohl in das Jahr 1115 zurück. Der Turm und Teile des Langhauses sind noch original. Zu gotischer Zeit überarbeitet und nachherig überformt, ist kaum etwas der romanischen Substanz sichtbar. Die Mantelmauer ist, auf ein Drittel ihrer Höhe reduziert, im Verlauf erhalten

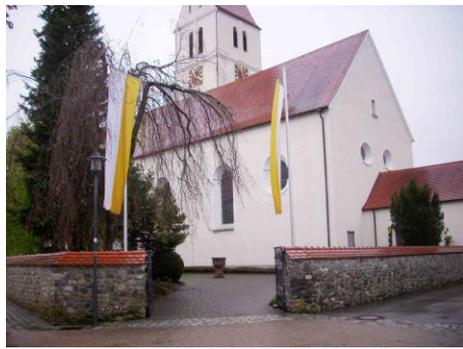
Zur Linken:
Durch das überarbeitete (vor allem erhöhte) Langhaus tritt die zum 20. Jhd. auf 1/3 ihrer Höhe abgetragene Mantelmauer, obwohl im Vordergrund, nahezu in den „Hintergrund“.

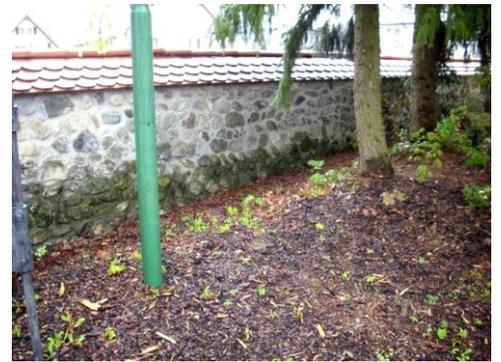
Zur Linken:
Mit über einen Meter Stärke ist die Mantelmauer selbst in ihrem heutigen Zustand noch beeindruckend.

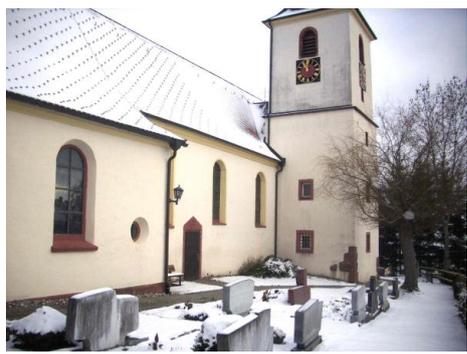
Wir sprachen in der Einleitung von einigen in die romanische Zeit zurückreichenden Gründungen, und zu diesen zählt Fischbach. Es findet sich sogar noch ein romanischer Türsturz in der südlichen Langhauswand – dies ist aber, mit der Basis des Turms zusammen, alles, was verblieb. Ein Neubau des 19. Jahrhunderts machte der alten, gotisch ausgebauten Anlage gründlich „den Gar aus“.

Die Kunstdenkmäler des Großherzogtums Baden; Zweiter Band; Kreis Villingen (1890); Fischbach (Niedereschach/SWB)
Kirche; ganz neu, von dem alten, romanischen Bau stehen nur mehr der Sockel und Eckmauerreste mit Buckelquadern. Auch der in seinem untern Theil noch alte Thurm hat Buckelquadern an einer Ecke.
An einer Seitenthüre romanischer Portalsturz mit in einem Doppelkreis eingeschriebenem Kranze, wie das im Elsass und in der Schweiz auf Denkmälern des 10. 11. Und 12. Jhd. oft vorkommt.
Ein sehr zertretener Grabstein auf dem Kirchhof lässt ein ähnliches Kreuz erkennen.

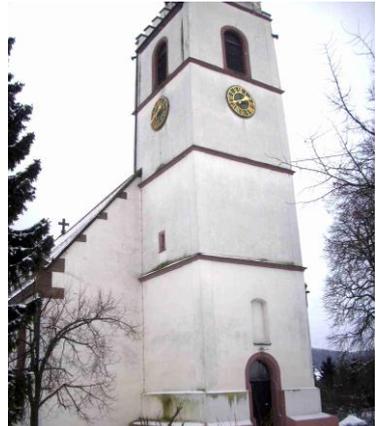
Objekt: Tuningen / Stadt-/Gemeinde : Tuningen

Tuningen geht zumindest in die frühe gotische Zeit zurück und weist aus dieser den Kern des einstigen "Chorturms" auf. Nachdem im Jahre 1646 der Kirchhof als Begräbnisplatz aufgegeben wurde und ein neuer vor dem Ort angelegt worden war, unterging die Anlage, in Turm und Langhaus einem eingehenden Neubau, dem später weitere

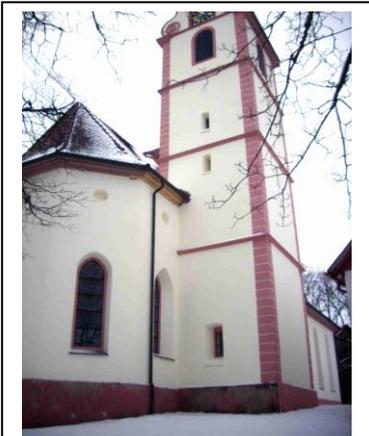
Objekt: Hochemmingen / Stadt-/Gemeinde : Bad Dürkheim

Zu spätgotischer Zeit tiefgreifend erneuert, auch wehrtechnisch auf den neusten Stand gebracht, haben von diesen Aktivitäten der Turmkern und das Chor in ihrer Substanz bis heute überdauert. Das Langhaus wurde im 19. Jhd. in charakteristischer Stillosigkeit neu erbaut, und ab da begann auch der kontinuierliche Niedergang der Mantelmauer, deren Steine als willkommenes Baumaterial genutzt

Die Kunstdenkmäler des Großherzogtums Baden; Zweiter Band; Kreis Villingen (1890); Hochemmingen
 Kirche
 Alt nur der viereckige Thurm (Satteldach, Giebel barockisiert) und der aus drei Seiten des Achtecks geschlossene spätgothische Chor. Denselben sind drei Joche vorgelegt; hohlfrofilerte Rippen auf Wandconsolen....

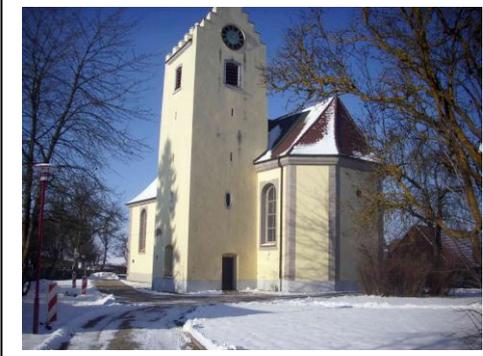
Objekt: Unterbaldingen / Stadt-/Gemeinde : Bad Dürkheim

Unterbaldingen reicht mit seiner Gründung wieder in die romanische Zeit des 12. Jhd. zurück. Leider arg überformt, sieht man es dem Turm nicht sofort an, aber er ist aus dieser Zeit erhalten ! Gotisch ausgebaut fand der Niedergang der alten Anlage schließlich ab dem Jahre 1732 mit dem Neubau des Langhauses seinen Anfang, denn man nutzte auch hier die Mantelmauer als „Steinbruch“ und beseitigte zu Anfang des 20. Jhd. letzte „Reste“.

Die Kunstdenkmäler des Großherzogtums Baden; Zweiter Band; Kreis Villingen (1890); Unter-Baldingen (Unterbaldingen; Gmde Bad Dürkheim / SWB)
 Kirche (Tit. S. Galli); restaurierter Bau, grösstentheils des 18. Jh Jhs. Nur der Thurm ist alt, wol noch romanisch: Satteldach mit Staffelfibel, kleine rundbogige Fenster. Schiff von 1732, Chor ebenfalls barock.... FF
 Text vor Ort:
 St. Gallus: Turm 12. Jh.; Schiff 1732

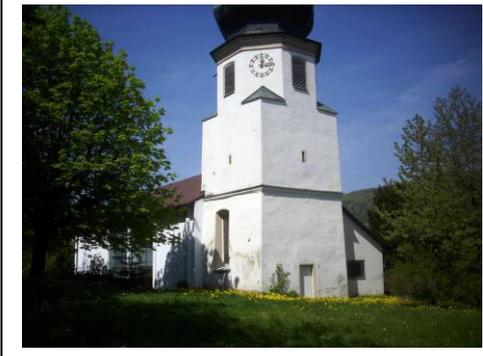
Objekt: Blumberg / Stadt-/Gemeinde : Blumberg

In die frühe Zeit der Gotik, dem späten 13. Jhd. ist die Gründung von Blumberg zu setzen. Noch heute weist der einstige Chorturm Charakteristika seiner Herkunft auf: Das untere, etwas veränderte Chorgeschoß und das darauffolgende mit den Schlitzscharten. Zu gotischer Zeit ausgebaut, erhielt der Turm eine Glockenstube, die im 18. Jhd., einhergehend mit dem Neubau des Langhauses in ihre heutige Form als Achteck mit der Zwiebelhaube gebracht wurde.

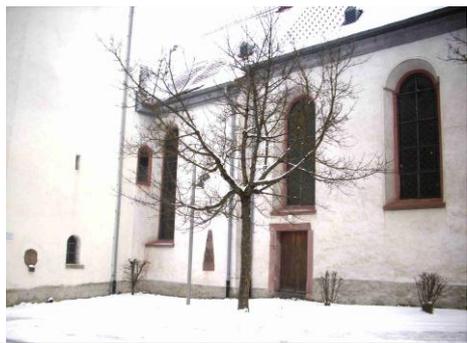
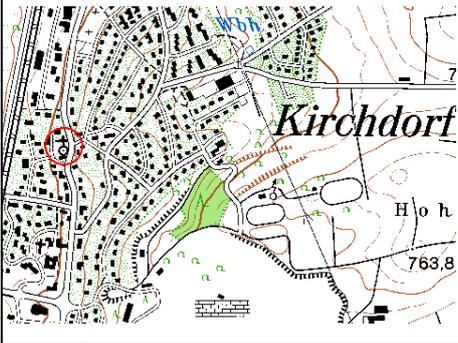
Objekt: Kirchdorf / Stadt-/Gemeinde : Brigachtal

Schon der Name „Kirchdorf“ lässt eine frühe Gründung vermuten, und wahrlich geht diese in diesem Fall in die klassische romanische Zeit zurück. Wohl hat sich auch Davon der Turm im Kern erhalten, allerdings hört es damit auch schon auf: Stark überformt und mit dem kompletten Neubau des Langhauses im 18. Jahrhundert, sowie dem „Abgang“ von Mantelmauer und Toranlage bis zum 20. Jhd. ist wenig erhalten.

Die Kunstdenkmäler des Großherzogtums Baden; Zweiter Band; Kreis Villingen (1890); Kirchdorf (Brigachtal / SWB)
 Kirche; Moderner werthloser Bau. Nur der Thurm romanisch, ohne Abtheilung der Geschosse. Fenster vor einigen Jahren erneuert, aber den früheren nachgebildet; ein gekuppeltes Rundbogenfenster, darüber ein zu je drei gekuppeltes Fenster. Staffelgiebel und Satteldach sind gleichfalls erneuert.
 Text vor Ort: Kirche St. Martin; restaurierte ehemalige Pfarrkirche der Urmark Klehgen
 Auf römischen Siedlungsresten, alemannischer Bestattung und Fundamenten zweier frühmittelalterlicher Vorgängerbauten (um 700 und 8/9. Jhd) steht die 1100-1200 erbaute romanische rechteckige Saalkirche mit Vorhalle und freistehendem Turm; die Vorhalle zeigt Reste von Wandmalerei aus dieser Zeit 13. - 16. Jhd. Gotischer Umbau mit neuer Raumfassung; um 1616 umfassende Erneuerung, Trennwand Vorhalle zur Kirche wird niedergelegt; im Langhaus sichtbar Reste von Waldmalerei (in Secco-Technik) aus dieser Zeit: paarweise Apostel-Darstellung mit Dredo-Texten, sowie Titanzmotive und Szenen aus der Heusgeschichte
