Photodokumentation

Kirchenburgen (sowie Wehrkirchen, Pfleghöfe und befestigte Klöster) in Baden-Württemberg (und Umgebung)

Teil IV:

Darstellung des erhaltenen Bestandes im Jahre 2011

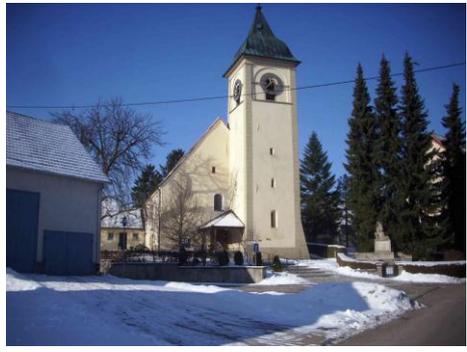
Objekt: Aasen / Stadt-/Gemeinde : Donaueschingen

Ein „wenig“ mag man vermuten, dass der Turm zu Aasen, ob seiner Struktur an der Basis und seiner Schlitzscharten im mittleren Bereich, älteren Datums ist als das styllose Langhaus: Wahrlich reicht die Gründung in die romanische Zeit zurück. Der Turm wurde beim „Neubau“ des Langhauses im 18. Jhd. übernommen, in seinem oberen Bereich aber stark verändert. Der Verlust der Mantelmauer ist dem späten 19. Jhd. zuzuschreiben.

Die Kunstdenkmäler des Großherzogtums Baden; Zweiter Band; Kreis Villingen (1890); Aasen
 Kirche
 Zwar ist der Ort, nach dem die spätere Landgrafschaft Baar zu Ende des 11. Jhs. Comitatus Aseheim genannt wurde, zweifellos sehr alt, indessen ist er arm an alten Denkmälern. Die jetzige Kirche ist ein werthloser Bau des 18. Jh. Nur der allerdings oben stark veränderte Thurm ist alt, in seinem unteren Theile romanisch; schräg und tief geleibte Fenster. ...

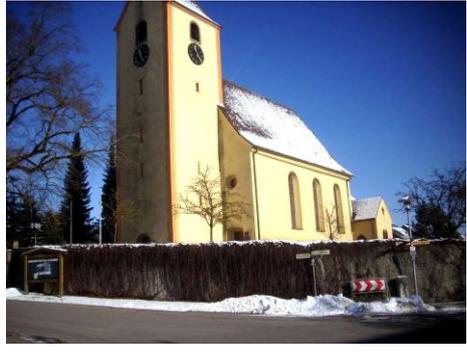
Objekt: Heidenhofen / Stadt-/Gemeinde : Donaueschingen

Aus der Zeit der Gotik reichen der Turm und das Chor zu uns herauf. Mit der Zeit des Barock kamen schließlich die „zeitgemäßen“ Veränderungen auch über Heidenhofen, dem ein neues Langhaus im Zopfstyl zugestanden wurde. Man verfiel allerdings auch hier leider der nützlichen Unsitte, die Mantelmauer als willkommenen Steinbruch zu verwenden – allerdings ist ihr Verlauf in spärlichen

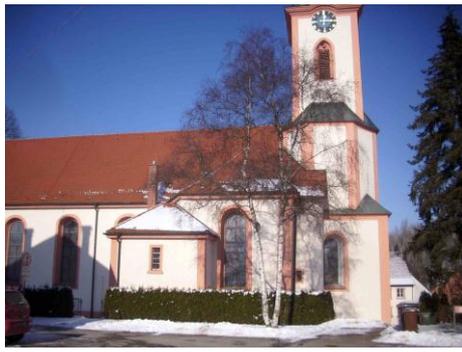
Objekt: Neudingen / Stadt-/Gemeinde : Donaueschingen

Zum Jahre 1500 wurde die vormalige Anlage weitgehend neu aufgeführt und auch wehrtechnisch auf den neusten Stand gebracht. Dieser jedoch „rückte“ man in der Zeit des späten Barock wiederum gründlich zu „Leibe“ und erbaute Langhaus und Turm praktisch neu – und lies die Mantelmauer dem Abgang anheim gehen. Und doch – Am Portal des Langhauses findet sich ein, teil stark erneuerter Sturz, der aus der eigentlichen Gründungszeit, der Romanik stammt.

Modern, alt ist nur das romanische Portal an der Westseite, welches man indessen in den unteren Parthien auch erneuert und durch zu viel hohe Colonetten entsetzt hat. Alt sind ferner die Würfelcapitelle der zwei Säulchen, die Umspannung des Giebelfeldes mit ihrem Rankenornament (zur Hälfte), ein Theil des Tympanums mit aufgemaltem Barockornament. Auch die spätgotische, zum Thurm führende Wendeltreppe blieb erhalten. Der ältere Bau erwähnt 1500.

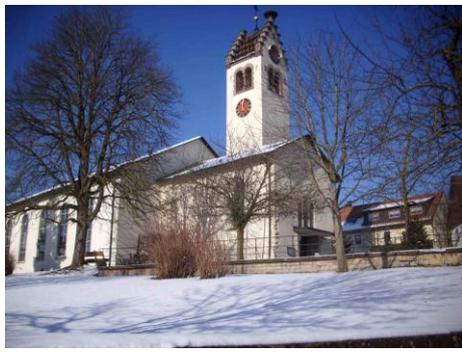
Objekt: Pfohren / Stadt-/Gemeinde : Donaueschingen

Als ein „trauriges Kleinod“ lässt sich Pfohren beschreiben: Bis heute haben sich der Turm und das Chor aus der romanischen Zeit herauf erhalten (das Chor ein klassischer romanischer Rechteckchor), und doch wurden beide in den Jahrhunderten nach dem Dreißigjährigen Kriege, speziell im 18., stark überformt. Das neue Langhaus besticht durch seine Stylosigkeit und die Mantelmauer wurde ebenfalls abgetragen.

Kirche; Stiftung einer Kaplanei erwähnt 1395. Alt sind nur der an die Evangelienseite des Chors angebaute Thurm (Satteldach, abgestufte Zinnen) und der an den Ecken Buckelquadern aufweisende. Mit zwei Gratgewölben gedeckter Chor, offenbar ein Rest eines vielleicht romanischen Baues. An der Ostseite des Chors drei vermauerte gotische Fenster; die verzapften Thurmfenster waren rundbogig.

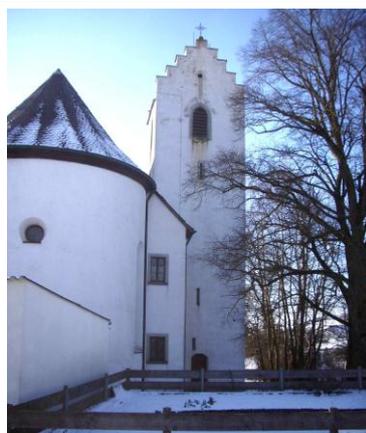
Objekt: Hausen vor Wald / Stadt-/Gemeinde : Hüfingen

Aus der Zeit der Gotik stammt der massive, einheitlich aufgeführte und beim Neubau des Langhauses im Jahre 1740 gründlich überformte Turm. Immerhin hat sich bei ihm ein Rest seines alten Styles erhalten, denn mit der Abtragung der Mantelmauer bis zum 20. Jhd. ist vom „festen Kirchhof“ von einst nur wenig verbleiben. Im 20. Jhd. erfolgte eine, nicht sehr gelungene, Überarbeitung des Langhauses.

Kirche
Zopfbau 1740, alt nur der gotische Thurm (Satteldach, Staffelgiebel, goth. Fenster ohne Masswerk),

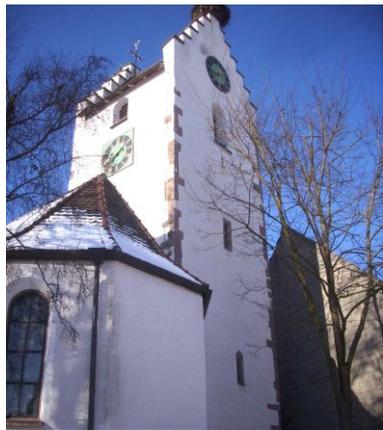
Objekt: Sumpfohren / Stadt-/Gemeinde : Hüfingen	
	<p>Sich durch seine Eckquaderung definierend, entstammt der Turm der Zeit der frühen Gotik, massiv und einheitlich aufgeführt. Charakteristisch auch Satteldach und Staffelgiebel. Damit allerdings hört es in Sumpfohren auch schon auf, denn das styllose Langhaus des 18. Jhd, einhergehend mit dem „Abgang“ der Mantelmauer haben das alte Bild „untergehen“ lassen.</p>

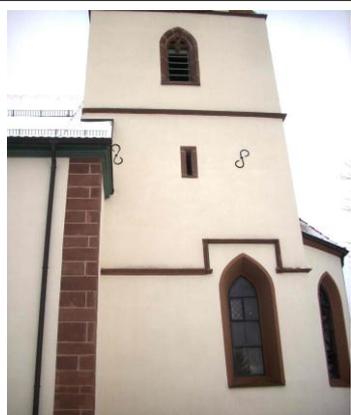
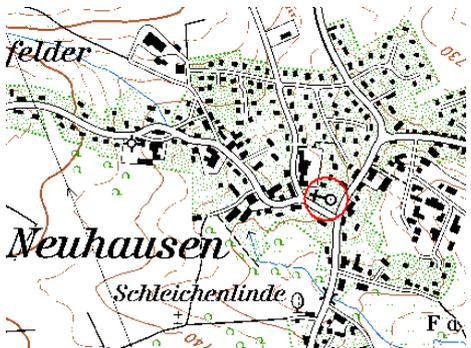
Objekt: Neuhausen / Stadt-/Gemeinde : Königsfeld im Schwarzwald	
	<p>Zu spätgotischer Zeit wurde die Anlage „nach dem neuesten Stand“ neu aufgeführt. Aus dieser Zeit hat sich der Turm im Kern erhalten, er wurde im Jahre 1790 beim Neubau des Langhauses übernommen. In selbigem Jahre fand allerdings die Mantelmauer ihren Untergang, und auch von dem naheneinstigen Kloster der Clarissen sind nur wenige Spuren erhalten geblieben.</p>

<p>Die Kunstdenkmäler des Großherzogtums Baden; Zweiter Band; Kreis Villingen (1890); Neuhausen (Königsfeld im Schwarzwald/ SWB) Kirche; Schiff im Jahre 1793 neu aufgeführt; alt ist noch der dreistöckige Thurm, der der Spätgotik angehört; er hat spätgotische hohe Fenster mit Fischblasenmaasswerk und ein Satteldach. Unten bildet er mit zwei Jochen den Chor, dem aus drei Seiten des Achtecks gebildete Chorschluss angelegt ist. Der Chor hat ein Sterngewölbe, dessen hohlprofilirte Rippen ohne Consolen den Wänden entsteigen. Fenster ohne Maasswerk. Clarissenkloster Die Kirche gehörte früher zu dem Clarissenkloster, von welchem sich einige Mauerreste ihr gegenüber erhalten haben. Das ehemalige Frauenkloster der hl. Clara (Novae domus moniales) 1238 erwähnt und von Gregor IX in Schutz genommen; es muß schon vor 1328 eingegangen sein, da „das gesaesse, da daz Kloster war am 10. Okt. 1328 von Konrad von Burgberg den Brüdern und Schwestern S. Johannis in Lenzkirch mit der Curia Selhof verkauft wird.</p>

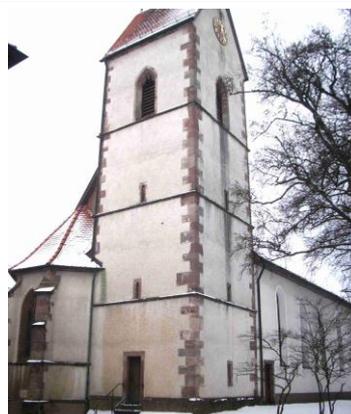
Objekt: Mönchweiler / Stadt-/Gemeinde : Mönchweiler	
	<p>Turm und Chor entstammen der gotischen Zeit des 15. Jhd., indes der Turm könnte ob seines alten Triumphbogen sogar noch älter sein. Im 19. Jahrhundert wurde das Langhaus neu erbaut und diesen Arbeiten vorausgegangen war eine Niederlegung von Mantelmauer und Toranlage. Somit erinnern nur Turm und Chor an die gotische, möglicherweise noch frühere Gründung.</p>

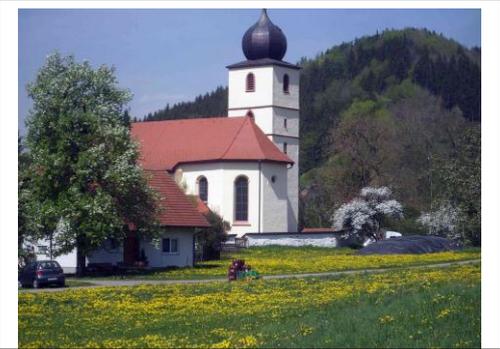
Im 19. Jhd. wurde das Langhaus neu erbaut. Die Mantelmauer wurde, zwecks Gewinnung günstigen Baumaterials, auf rund 1 m Höhe abgetragen, ebenso das Torhaus beseitigt.

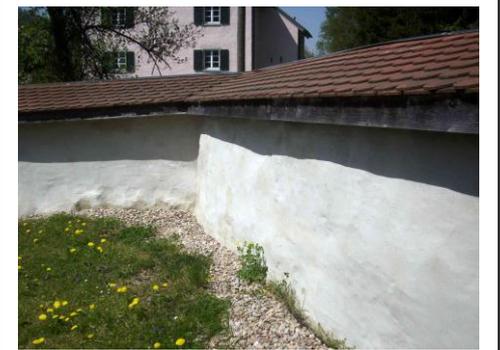
Mit einer Regenabdeckung aus Ziegeln ist die restliche Mantelmauer heute versehen. Ihre Stärke von 1 m ist noch immer beeindruckend, und ihr Verlauf lässt den Umfang der Anlage noch heute erkennen.

Romantisch wirkt heute zu Tage der Anblick mit der Zwiebelkuppel. Doch die Gründung zu gotischer Zeit (15. Jhd) war alles andere als romantisch – eine Notwendigkeit folgend, wurde ein „fester Kirchhof“ errichtet. Der massive Turm hat sich aus dieser Zeit erhalten, und auch die Mantelmauer, im späten 19. Jhd. drastisch in der Höhe reduziert, ist im Verlauf noch weitgehend erhalten.

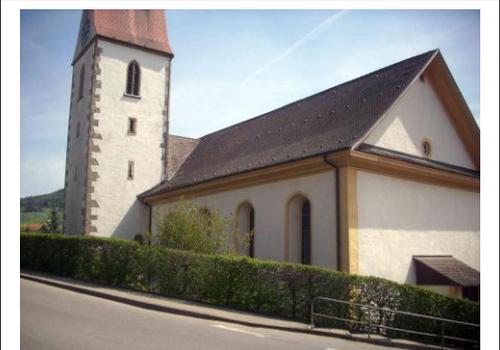
Eine Hecke weist heute den einstigen Verlauf der Mantelmauer aus, die Zwecks Gewinnung günstigen Steinmaterials abgetragen wurde.

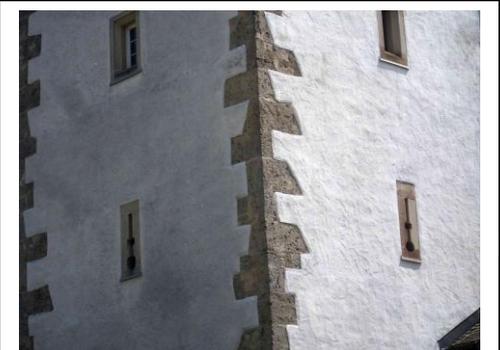
In vielen Fällen neuzeitlich völlig entfernt, sind in Fützen immerhin die mittleren Schlüsselloch-Scharten erhalten geblieben. Sie sind eine „Aufrüstung aus der gotischen Zeit des 14.Jhd., als die Anlage modernisiert wurde.

Mit eher moderaten Abmessungen zu romanischer Zeit gegründet, reicht der Turm aus dieser Zeit zu uns herauf. Das Langhaus, im 18. Jhd. styllos neu aufgeführt, zielt nicht sonderlich, und auch die Mantelmauer hat weitgehend ihren Weg in den Abgang gefunden. Und dennoch – der Turm birgt eine in dieser Gegend heute selten gewordene Rarität: Schlüsselloch-Scharten.

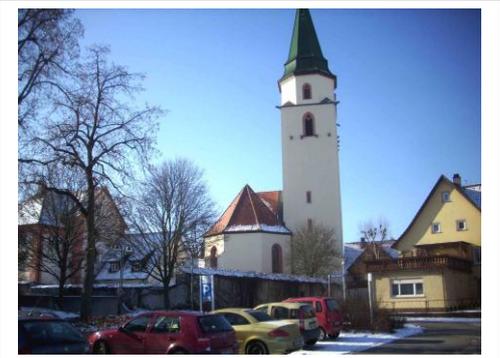
Noch rund 3 Meter hoch und an der nördlichen Seite der Stadt damit „am besten“ erhalten zieht die weitgehend abgegangene Stadtmauer am Turm vorbei, der hier auch als Wehrturm diente.

Aus dem Lageplan wird die Position am nördlichen „Rand“ der Stadt, nahe der Stadtmauer, ersichtlich. Es zieht auch noch ein Rest derselben an der Kirche vorbei, deren massiver Turm als Wehrturmverstärkend in den Verband der Stadtmauer einbezogen war. Im 16. Jhd. erfolgte ein genereller Neubau des Langhauses, einhergehend mit einer Überarbeitung der Glockenstube und einer Erhöhung des Turmes.

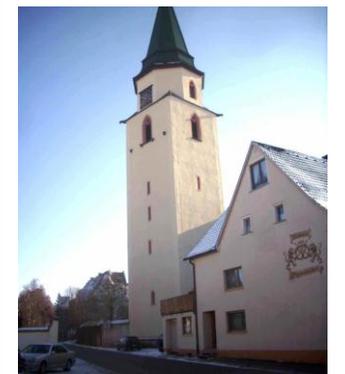
Der massiv aufgeführte Turm, in den mittleren Geschossen mit Schlitzscharten ausgestattet, erfuhr ab dem 16. Jhd. mannigfache Aufmerksamkeit, und wurde im 20. Jhd. renoviert.

Die Kunstdenkmäler des Großherzogtums Baden; Zweiter Band; Kreis Villingen (1890);
 Hüfingen
 Kirche
 Bau des 16. Jhs. (vor der Restauration war oberhalb dem spätgotischen Portal die Jahreszahl 1559 eingehauen) ohne archäologischen Werth. Alt ist nur der Turm, dessen quadratischer, mit Spitzbogenfenstern und vier gothischen Wasserspeiern ausgerüsteter Unterbau ein Oktogon, an welchem das Datum 1613 wol auf eine spätere Ausbesserung geht, endlich einen Helmaufsatz trägt. Die Thurmhalle hat ein Kreuzgewölbe, dessen abgeschrägte Rippen auf ikonischen Eckkonsolen aufsitzen (14. Jh.), Geblumter Schlußstein. Die an einem j. oben im Thurm aufbewahrten Steine angebrachte Jahreszahl 1235 entstammt dem 18. Jh.;.....

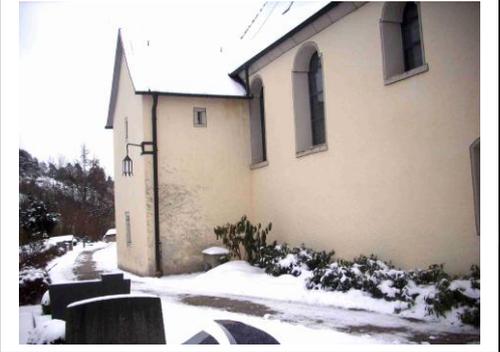
Einziger Überbleib der alten Kirche ist die kleine Sakristei am styllosen Langhaus. Doch ihre Wände sind sehr stark, ihre Schlitzfenster weisen darauf hin: Sie ist der Kern des gotischen, im Jahre 1715 weitgehend abgetragenen Wehrturmes.

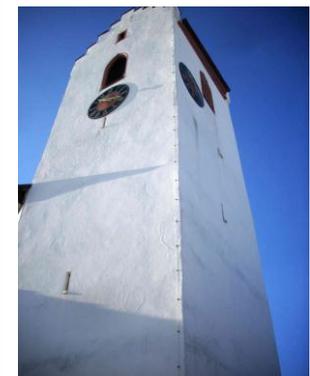
Der imKkern gotische Turm, einheitlich mit Schlitzscharten in den mittleren Geschossen ausgestattet, wurde mit Putz überformt und erhielt im 20. Jhd. Eine neue Glockenstube.

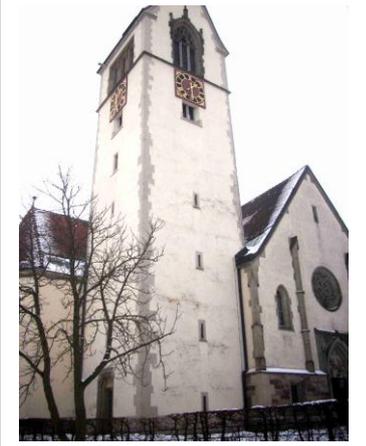
Beeindruckend ist der gotische Turm, einheitlich aufgeführt und in den mittleren geschossen mit Schlitzscharten ausgestattet. Die Glockenstube in ihrer heutigen Form entstammt dem 19. Jhd.

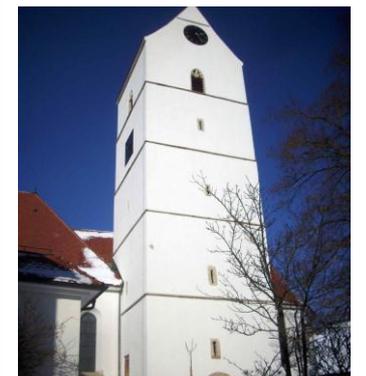
Einheitlich mit Schlitzscharten in 4 Geschossen ausgestattet, „rüstete“ man im dritten zu gotischer Zeit mit Schlüsselloch-Scharten nach. Die Glockenstube ist aus dem 18. Jhd.

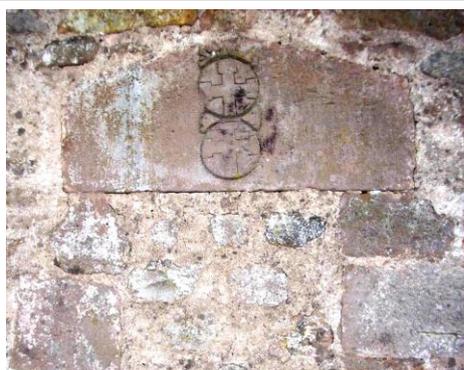
Aus dem frühen 14. Jhd. stammt die erste gotische Erweiterung, hier der Zugang zum damals angebauten Chor.

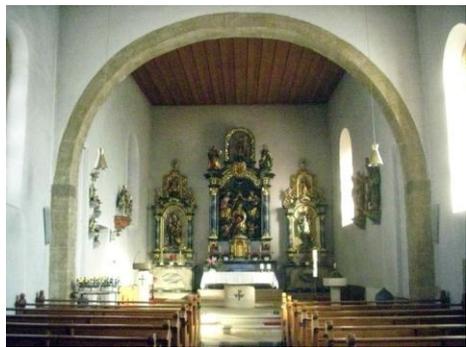
Zur Linken:
Gut romanisch: Das Chor in klassischer „Rechteckausfertigung“ durch den Triumphbogen gesehen. Die Einrichtung in Barock gehalten.

Zur Rechten:
Der Eingang in den Turm, den 12“dicke Mauern als Wehrturm definieren. Zu romanischer Zeit schon „fest“ erbaut diente die Anlage auch von Anfang an zum Schutz der Bauern.

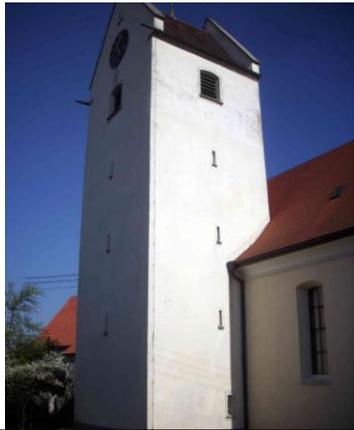
Objekt: Kreenheimstetten / Stadt-/Gemeinde : Leibertingen

Der massiv aufgeführte Turm mit seinen einheitlich in den geschossen ausgeführten Schlitzscharten stammt aus der spätromanischen Zeit des frühen 13. Jhd. Wie in vielen anderen Fällen, wurde auch hier zu Zeiten des Barock das Langhaus styllos neu aufgeführt, der Turm aber glücklicherweise beibehalten, wenn auch etwas überformt. Mantelmauer und Torhaus wurden als Steinbruch genutzt und abgetragen.

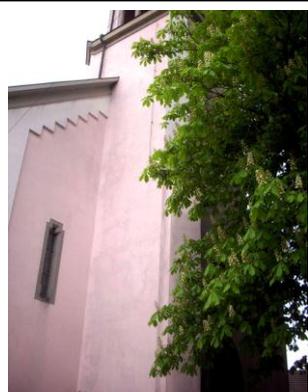
Objekt: Thalheim / Stadt-/Gemeinde : Leibertingen

Zumindest zur spätgotischen Zeit erneuert, womöglich auf dem Platz einer früheren Gründung, reicht der Turm im Kern zu uns herauf. Seit dem 18. Jhd. Wurde die Kirche erneuert und umgebaut, mit dem Jahre 1811 fanden diese Ausbaurbeiten ihren Abschluss. Allerdings hatten bis zu diesem Jahre auch Mantelmauer und Toranlage ihren Untergang gefunden.

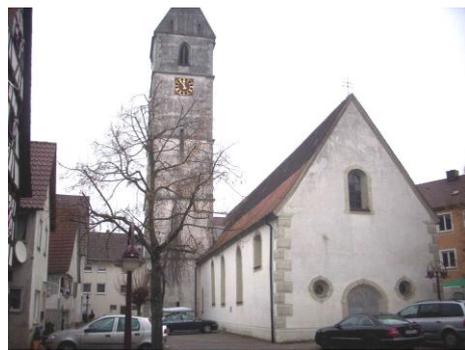
Objekt: Mengen / Stadt-/Gemeinde: Mengen

Die Kirche zu Mengen ist eine alte, noch aus der romanischen Zeit heraufreichende Gründung, lange bevor der Ort zur Stadt wurde. Bei Errichtung der Stadtmauer bezog man den festen Kirchhof in den Stadtmauerring mit ein. Bei der gotischen Erneuerung der Kirche übernahm man den Turm und „stockte“ ihn auf. Nach einem Brand 1625 wurde die Kirche erneuert. Mit dem Wegfall der Stadtmauer wurde auf der Kirchhof verlegt und die Mantelmauer abgetragen.

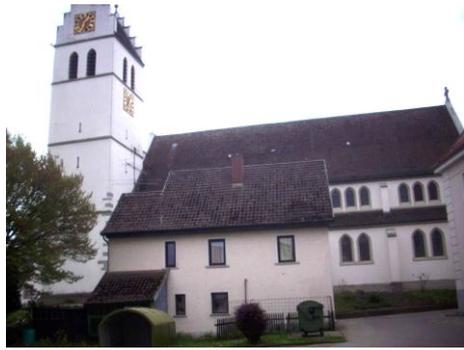
Objekt: Ostrach / Stadt-/Gemeinde : Ostrach

Man sieht schon im Ansatz den Gegensatz der Style: Das Langhaus im „styllosen Zustand“ des 18. Jhd. Neu erbaut, und der aus der gotischen Zeit zu uns heraufreichende Turm . Seite Glockenstube, dem 16. Jahrhundert (bei einer Überarbeitung der gotischen Kirche aufgesetzt), wurde im 18. Jhd. Erneuert. Bis zum Beginn des 20. Jhd. Fanden Mantelmauer und Toranlage ihren Untergang.

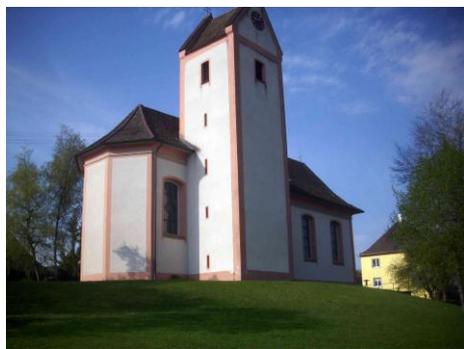
Objekt: Boll / Stadt-/Gemeinde : Sauldorf

Wie eine „Trutzburg“ ragt auch heute noch der Turm aus der romanischen Zeit zu uns herauf. Auf leicht erhöhtem, am einstigen Ortsrand gelegenen Gelände gegründet, von einer hohen und festen Mantelmauer umgeben, war die Anlage für die Dorfbewohner schnell erreichbar. Im 19. Jhd. brachte man die Mantelmauer, einhergehend mit dem Neubau des Langhauses, in den „Abgang“.

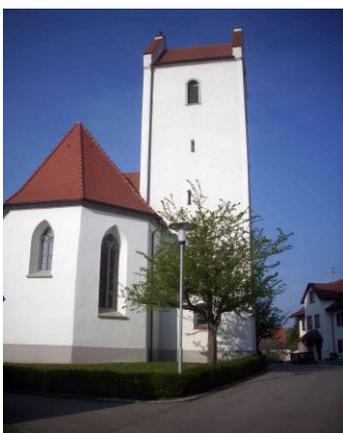
Objekt: Krumbach / Stadt-/Gemeinde : Sauldorf

Nach den starken Überformungen der neuer Zeit sieht man es den „Resten“ der einstigen Anlage nicht so leicht an: Der Turm entstammt der ersten, zu gotischer Zeit erfolgten Gründung. Zu Zeiten der Renaissance, im Jahre 1538, wurde das Langhaus neu aufgeführt. Die Mantelmauer indes bestand noch bis in das 19. Jahrhundert hinein, in Resten. Mit einer Neugestaltung des Kirchplatzes im späten 20. Jhd. gingen schließlich die letzten Reste unter.

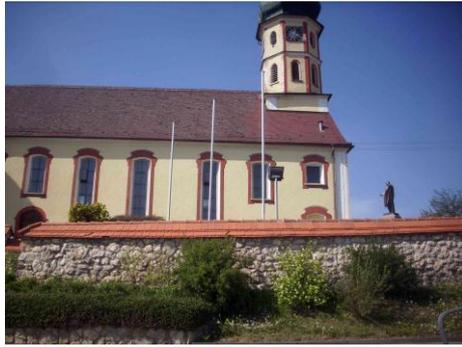
Objekt: Schweningen / Stadt-/Gemeinde : Schweningen

Mit dem Neubau des Langhauses im 19. Jhd, wurde das Aussehen der Anlage drastischer verändert, als je es eine Kampfhandlung gekonnt hätte. Der frühgotische Turm wurde in das neue Langhaus mit „einbezogen“ und so wahrlich überbaut. Jetzt ist die zu selbiger Gelegenheit aufgesetzt Glockenstube dominierend. Die Mantelmauer wurde stark abgetragen und fristet als Rest im Verlauf ein „Schattendasein“.

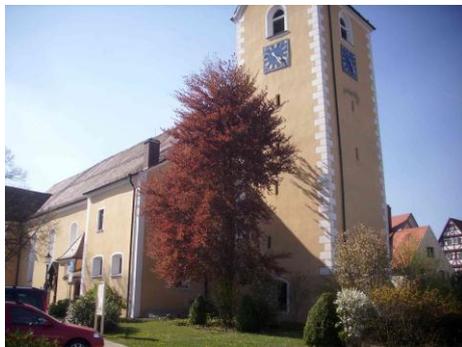
Objekt: Stetten am kalten Markt / Stadt-/Gemeinde : Stetten am kalten Markt

Aus der Mitte des 14. Jhd, der „Übergangszeit“ der >Romanik in die Gotik, reicht der massive, mit Schlitzcharten ausgestattete Turm zu uns herauf. Zum Jahre 1624 wurde das Langhaus neu aufgeführt und mittlerweile völlig der Stylosigkeit zugeführt. Mit dem Beginn des 20. Jhd. lies man die Mantelmauern mit den Resten der Toranlage „den Abgang finden“.

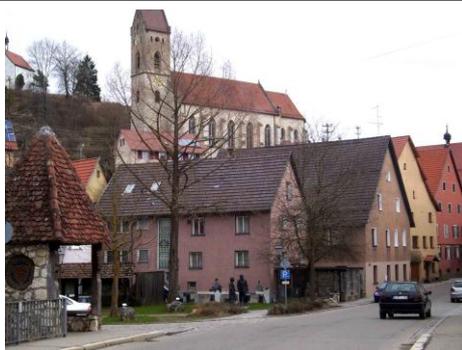
Objekt: Veringenstadt / Stadt-/Gemeinde : Veringenstadt

Vorrangig beeindruckt die beherrschende Lage der Kirche über dem Ort, auf „halbem Wege“ zur Burg. Doch auch das Gründungsjahr 1316 kann sich sehen lassen. Bis in das 16. Jhd. hinein auch wehrtechnisch „in Stand“ gehalten, ließ man im Jahre 1862 der Anlage „die Moderne“ angeeiden und erhielt nur den Turm im Kern. Auch Mantelmauer und Toranlage wurden abgetragen.

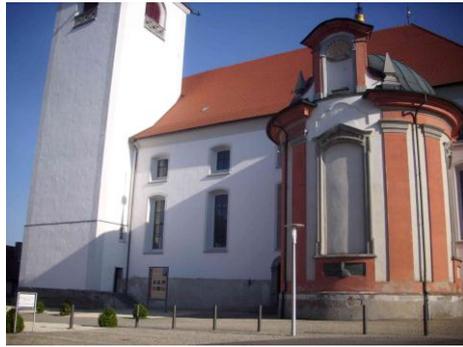
Objekt: Meßkirch / Stadt-/Gemeinde : Meßkirch

Aus dem Lageplan wird die Bedeutung der Kirche deutlich: In der Stadt gelegen, mit dem Schloss (der früheren Burg) auf einem Plateau an höchster Stelle, steht der massive Turm der Kirche seit frühgotischer Zeit bewachend am Ausgang von der alten Stadt (damals der einzigen). Somit ist die Anlage als Wehrkirche anzusprechen, welche durch die Barockisierung ihren wehrhaften Charakter verlor.

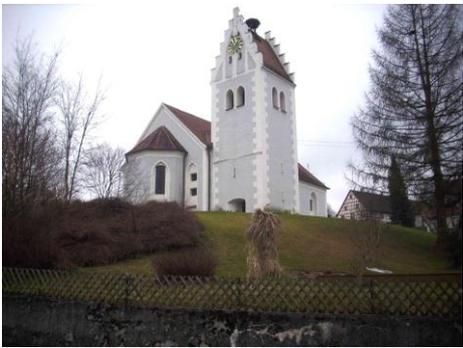
Objekt: Levertswweiler / Stadt-/Gemeinde : Ostrach

Noch heute fällt die erhöhte Kuppe mit dem Turm und der Kirche sofort auf. Indes der Turm reicht aus der gotischen Zeit zu uns herauf und ist mit Schlitzcharten ausgestattet. Das Jahr 1838 sah mit der Verlegung des Friedhofes außerhalb des Ortes den Beginn des „Abgangs“ der Mantelmauer, den Neubau von Langhaus und Chor und eine Überarbeitung der gotischen Glockenstube des Turms.

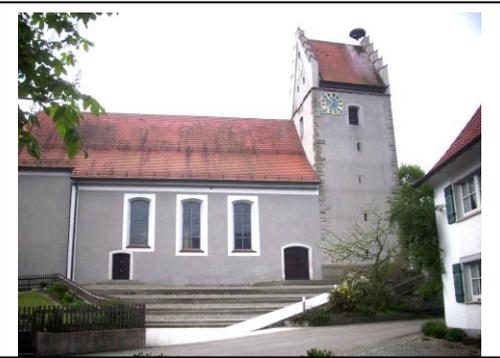
In einheitlichen Grau sieht der Besucher die hervortretende Stylosigkeit des völlig überformten Langhauses. Noch immer beherrscht der massive Turm das Bild.

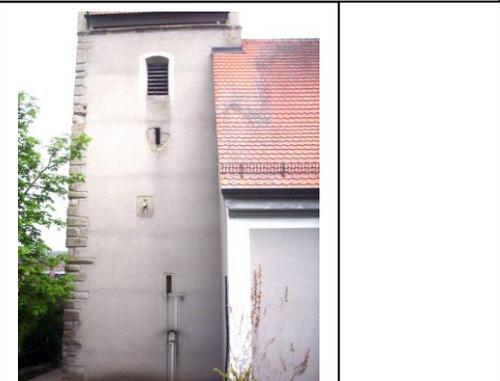
Sein hohes Alter weist der Turm unter anderem durch seine Eckquaderung mit Bossensteinen (Buckelquader) aus, weshalb man auch schlicht aber treffend von „Bossierung“ spricht.

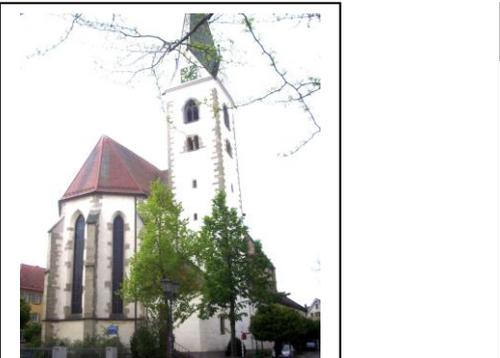
Das Ensemble von Chor und Turm ist durchaus als harmonisch zu betrachten. Weithin ist das Dach letzteren eine Landmarke. Ob seiner Höhe war er früher der „Auslug“ der Stadt.

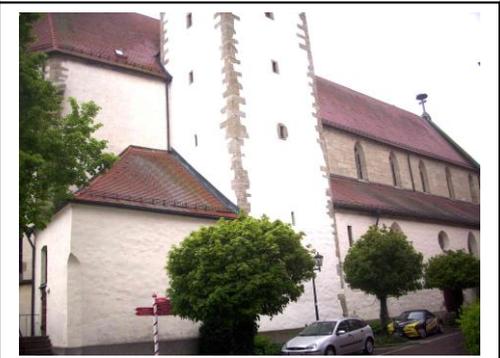
Die nähere Betrachtung des Turmes zeigt eine Eckquaderung, die zusammen mit den Biforien der Glockenstube sein hohes Alter ausweist. Das Langhaus ist heutzutage leider der Stylosigkeit anheimgefallen.

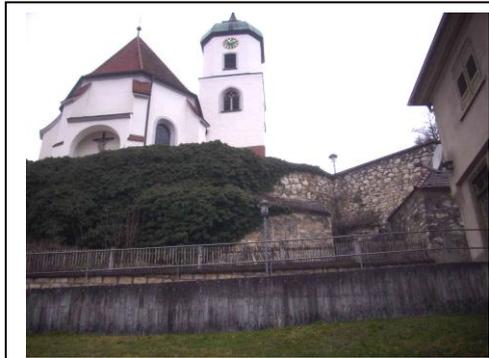
Von der Ortsseite gesehen, ist der Eindruck auch heute noch „martialisch“. Die noch rund 2/3 hohe Mantelmauer entstammt mindestens dem 14. Jhd.

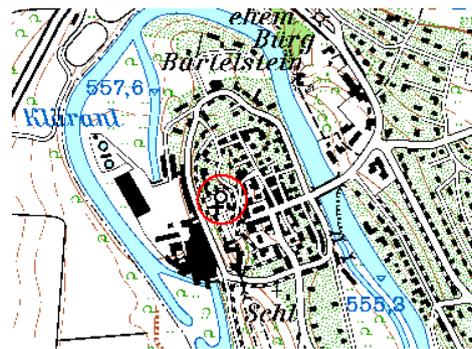
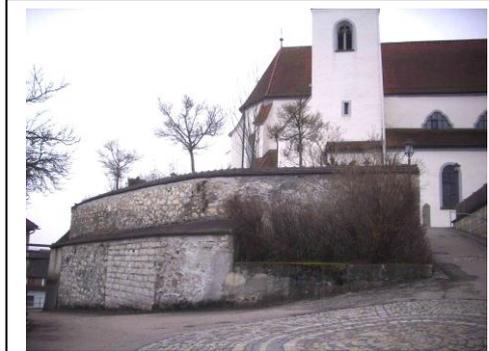
Der einstige Platz der Toranlage, mit vorgelagertem Graben und Zugbrücke. Mit dem späten 19. Jhd. Trug man die Toranlage ab und verfüllte den Graben völlig.

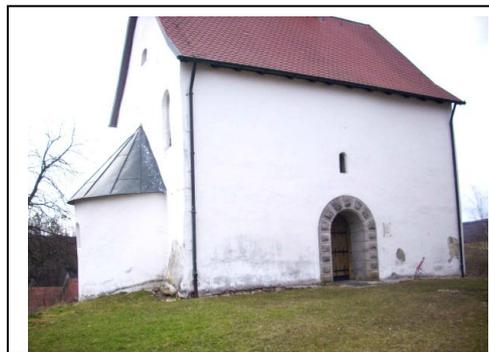
Ein Kleinod wie selten in der Umgegend sonst, für Liebhaber der Romanik eine klassische Burgkapelle des 12. Jahrhunderts repräsentierend, mit charakteristischem „Diamantenen“ Türwände.

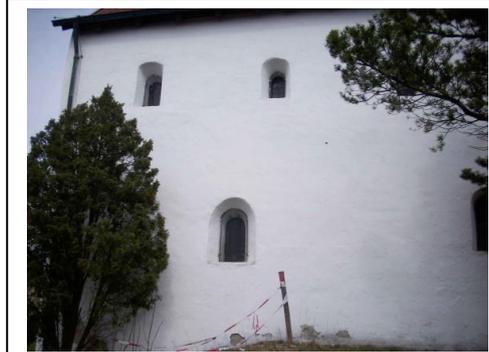
Es mag den unkundigen fremd erscheinen, aber hier drückt sich der romanische Sinn des „Festen, aber Bescheidenen“ sehr gut aus. Man baute für eine lange Zukunft, doch ohne den „Protz“ späterer Epochen.

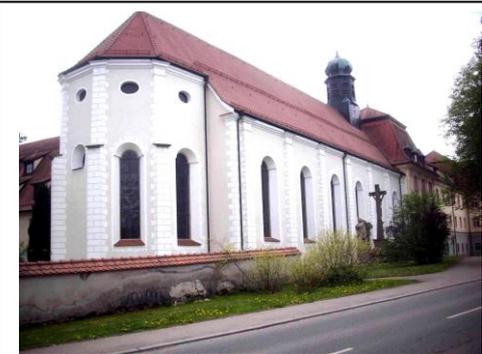
Die Klosterkirche, dem 17. Jhd. In ihrem heutigen Erscheinungsbild entstammend, ist wohl „in Stand“ gehalten und dient auch heute noch Gottesdiensten.

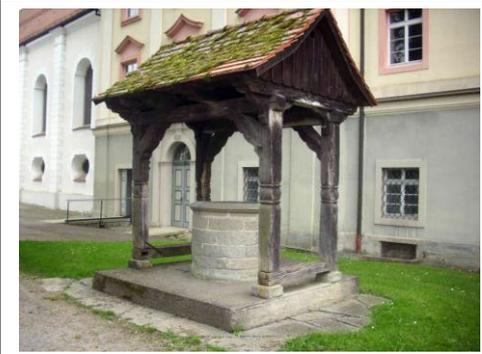
Auch dies ist hier zu finden: Lange schon nicht mehr in „Betrieb“, reist man den kleinen Brunnen mit Regenschutzdach nicht einfach ab, sondern erhält anschaulich,

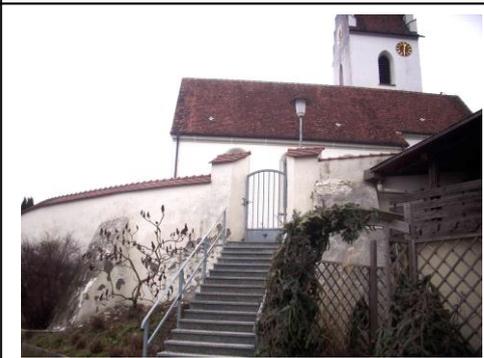
Objekt: Einhart / Stadt-/Gemeinde : Ostrach

Direkt am Ortsrand findet sich der „Kirchhügel“, der seinen Namen allerdings recht Ehre macht, eigentlich schon Kirchberg zu nennen wäre. Früh schon gegründet, wurde die Anlage zu spätgotischer Zeit, Langhaus einschließlich Turm, erneuert, die Mantelmauer dabei überarbeitet und auf den neuesten „Stand“ gebracht. Im Jahre 1717 führte man das Langhaus neu und größer auf und entfernte den „Umgang“ von der Mantelmauer, beließ diese aber ansonsten.

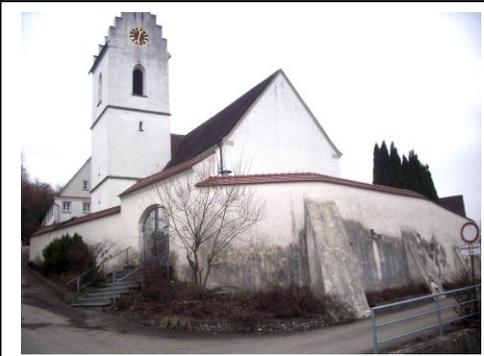
Zur Linken:
Einhart ist eine verhältnismäßig kleine, kompakte Anlage. Sie schützt lediglich die Ortsbewohner, war keine Zehntstelle oder ein Verwaltungssitz eines Klosters.

Zur Rechten:
Die Mantelmauer, ohne den „Umgang“, zur Ortsseite, wird durch starke Strebpfeiler verstärkt. Ein Graben war ob des abschüssigen Terrains nicht nötig.

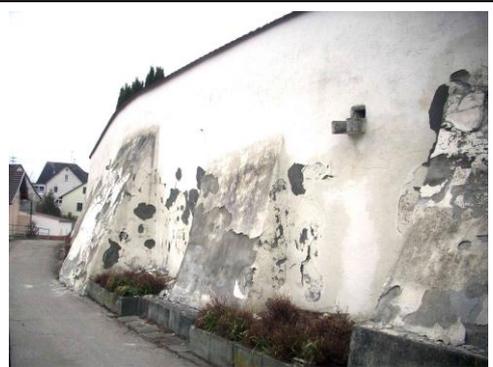
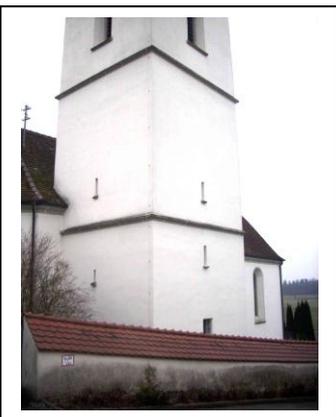
Zur Linken:
Der Turm, im Kern spätgotisch, erhielt beim Neubau des Langhauses im Jahre 1717 eine neue Glockenstube. Im Vordergrund die durch eine Regenabdeckung aus Ziegeln geschützte Mantelmauer.

Zur Rechten:
Der Kirchhof zur Bergseite; links im Bild das im Jahre 1717 neu errichtete Pfarrhaus. Auch hier fehlt der Mantelmauer lediglich der „Umgang“, ansonsten ist sie noch 3 Meter hoch erhalten.

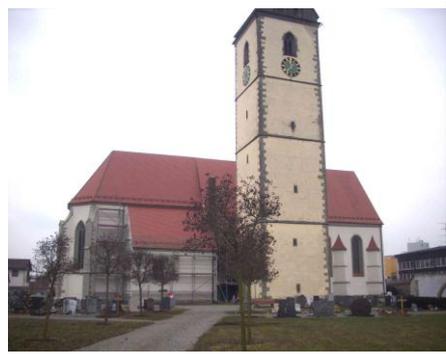
Objekt: Ennetach / Stadt-/Gemeinde : Mengen

Die Gründung selbst ist sehr alt und reicht aus der Zeit vor dem Jahre 819 zu uns herauf. Um 1100 allerdings wurde die Anlage praktisch neu und mit „festem Kirchhof“ erbaut. Aus dieser Zeit existieren noch heute weite Reste der Mantelmauer (ohne Umgang) und der massive Turm. 1491 erbaute Baumeister Jörg Aberlin Langhaus und Chor neu und größer. Im 19. Jhd, entfernte man den Umgang von der Mantelmauer, legte die Toranlage nieder und trug ein 40 m langes Teil der Mantelmauer ganz ab, um den Kirchhof zu vergrößern.

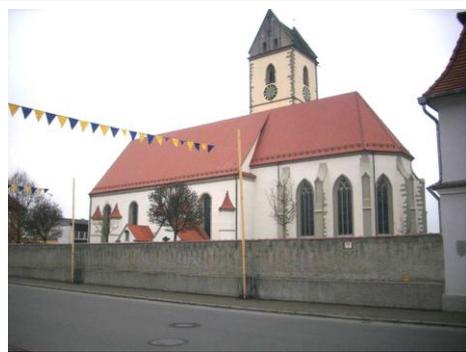
**Zur Linken:**

Beeindruckend zeigt sich das Langhaus mit dem Chor. Doch die daher liegende Mantelmauer ist auch beachtenswert: Noch 3 Meter hoch und Ortsseitig voll erhalten.

Zur Rechten:

Der massive, romanische Turm wurde im Jahre 1491 durch Jörg Aberlin um das neue Glockengeschoß erhöht. Ansonsten ist der Turm mit Schlitzscharten ausgestattet.

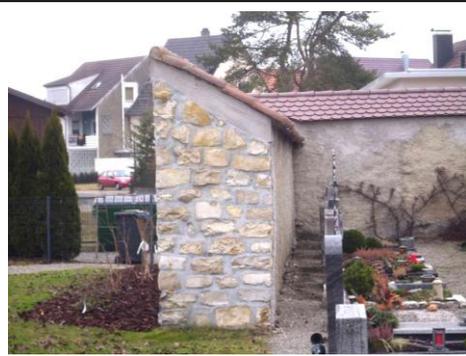
**Zur Linken:**

Die Mantelmauer, über einen Meter stark und noch 3 Meter hoch, wurde im 19. Jhd. In diesen Zustand verbracht und nach der Entfernung des Umgangs mit einer Regenabdeckung aus Ziegeln versehen.

Zur Rechten:

Die romanische Basis des Turmes weist einen „Verbindungsbau“ zum 1491 neu errichteten Langhaus auf. Dieser ist der Rest des romanischen Langhauses !

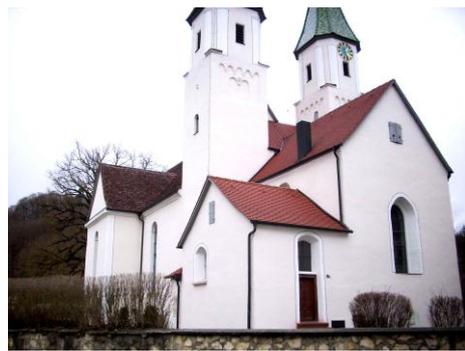
Objekt: Veringendorf / Stadt-/Gemeinde : Veringenstadt

Eine der ältesten, zu romanischen Zeit gegründeten Kirchen liegt in Veringendorf vor. Allerdings – dem heutigen Besucher fällt es auf Anhieb – und mit Recht – schwer, dies zu erkennen. Zu gotischen Zeit wurde die dreischiffige Basilika „umgebaut“ und nachmalig abermals stark verändert. Auch die Türme blieben nicht „verschont“. Und doch – man sieht noch die Romanik durch den dicken Putz „hervortreten“.

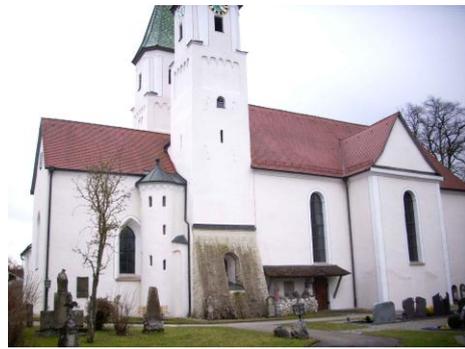
**Zur Linken:**

Die Türme erhielten im 18. Jhd. Neue Glockenstuben, zeigen aber noch romanische Attribute. Das Langhaus enthält romanische Reste, ist aber ein wahres „Konglomerat“.

Zur Rechten:

Auch der unscheinbare Treppenturm zeigt romanisches Fries. Die Turmbasen sind seit dem 15. Jhd. durch Strebe Pfeiler verstärkt.

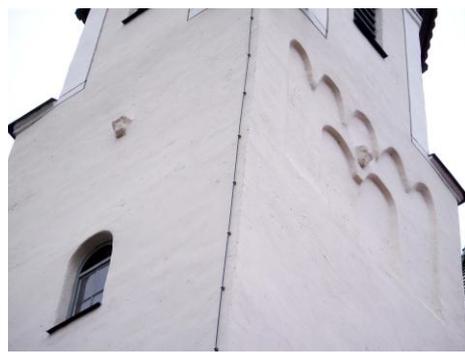
**Zur Linken:**

„In der Höhe wird die Vergangenheit“ sichtbar – im wahrsten Sinne des Wortes. Rundbogenfries und Widerköpfe aus dem 11. Jhd. Durch die dicke, im 20. Jhd. Aufgetragene Putzschicht wird viel „verborgen“.

Zur Rechten:

Die Türme entstammen beide dem 11. Jhd, nur die Glockenstuben sind erneuert worden.

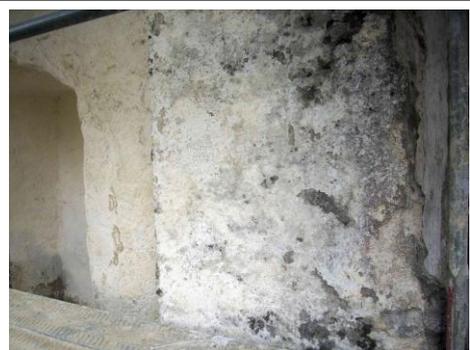
Objekt: Buchheim / Stadt-/Gemeinde : Buchheim

Der „Buchheimer Hans“, eine Landmarke aus der Zeit des 14. Jhd. ist ein massiver Chorturm, der noch aus der Gründungszeit zu uns heraufreicht. Etwas außerhalb des Ortes gelegen, wurde das Langhaus im 19. Jhd. neu erbaut und damit einhergehend die Mantelmauer angetragen. Beeindruckend ist (siehe Bild) die Wandstärke im Erdgeschoß des Turmes, des Chorraums: Zwei Meter !

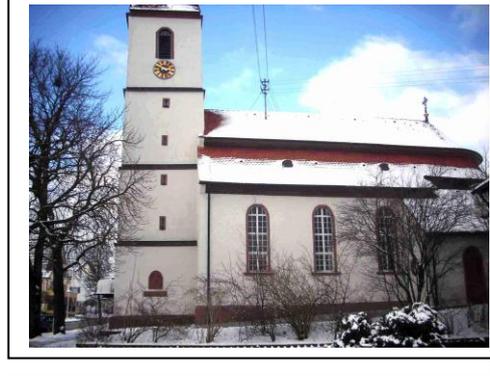
Objekt: **Schura / Stadt-/Gemeinde : Trossingen**

Der aus der gotischen Zeit stammende, von der ersten Gründung zu uns heraufreichende Turm wurde beim Neubau des Langhauses im 19. Jhd. mit übernommen. Man gedachte ihm sogar eine „Erhöhung“ in Form einer neuen und großen Glockenstube an. Dies allerdings ist ihm bis heute nicht so gut bekommen, denn wer genau hinsieht bemerkt, das sich der Turm an der Basis des 2ten Geschosses „neigt“. Ein neuer „schiefer Turm“ von Schura im Entstehen ?

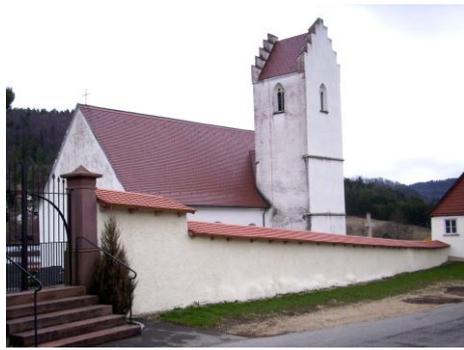
Objekt: Wehingen / Stadt-/Gemeinde : Wehingen

Die etwas außerhalb des Ortes liegende „Fronhofer Kirche“ ist romanischen Ursprungs. Der Turm ist im Kern aus dieser Zeit, ebenfalls ein Stück des Langhauses. Beide wurden aber zu gotischer und gar in neuerer Zeit bei Zu- und Umbauten derart überformt, das sichtig schwerlich etwas zu finden ist. Im 19. Jhd. wurde der Kirchhof erweitert, die Mantelmauer dazu als Steinbruch genutzt und abgetragen.

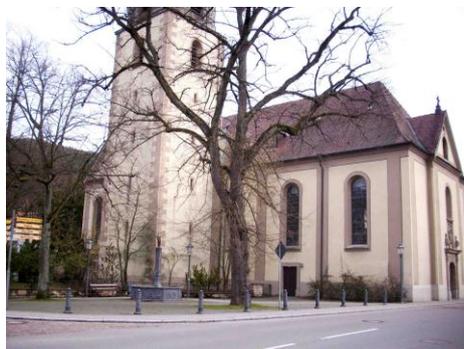
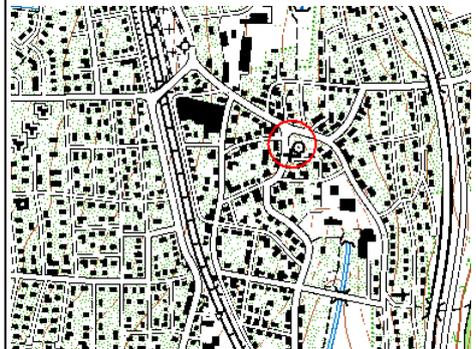
Objekt: Wurmlingen / Stadt-/Gemeinde : Wurmlingen

Wohl zu spätromanischer Zeit gegründet, wurde die Anlage zu spätgotischer Zeit im Jahre 1499 komplett erneuert. Wiederum einer grundlegenden Neuerung kam die Aufführung des Langhauses im Jahre 1784 gleich, bei welcher man den Turm beibehielt und lediglich aufstockte. Der Mantelmauer allerdings, der rückte man „zu Leibe“ und legte sie, nebst den Resten der Toranlage, völlig nieder.

Die Kirche wurde an Stelle eines mittelalterlichen Vorgängerbaues 1782-84 errichtet; von der alten Kirche der im Unterbau spätgotische Turm von 1499 erhalten.

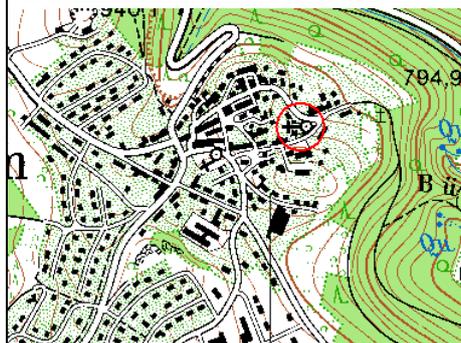
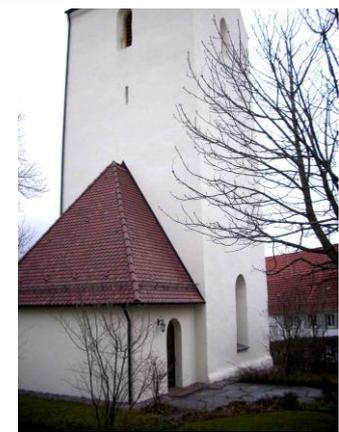
Objekt: Bubsheim / Stadt-/Gemeinde : Bubsheim

Zu gotischer Zeit gegründet, ist der Turm massiv aufgeführt, einheitlich mit Schlitzscharten ausgestattet und trägt ein Satteldach ohne Staffelfiebel. Am Ortsende gelegen, war sie in annehmbarer Zeit erreichbar. Mit dem Jahre 1901 wurde im „neuen Ort“ eine große Kirche errichtet, die „übernahm“ die Gottesdienste und die „alte“ geriet teils in den Abgang: Bis heute ist das Langhaus niedergelegt und die Mantelmauer auf 1/3 Höhe abgetragen.

Auf den „zweiten Blick“ sieht man noch die ursprüngliche Natur des Turmes als Chorturm. Eine kleine Kapelle vertritt das inzwischen niedergelegte gotische Langhaus.

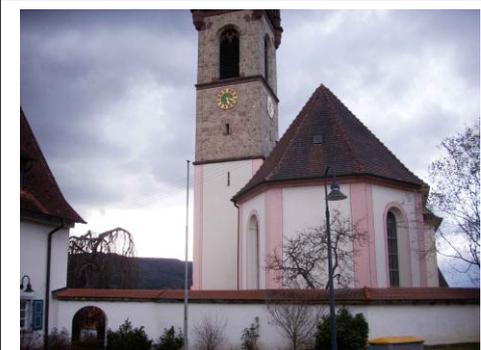
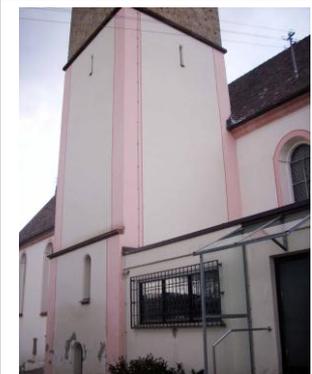
Objekt: Dürbheim / Stadt-/Gemeinde : Dürbheim

Obwohl in der Höhe „reduziert“, ist die Mantelmauer im Verlauf weitgehend noch vorhanden, was ein begrüßenswertes Novum darstellt.

Das Bild zu Dürbheim trägt: Vielfach „trennt“ man unterschiedliche Bauabschnitte optisch in Form des Putzes. Was immer hier motivierte – ist wirr: Der gotische Turm ist bis einschließlich unter die Glockenstube „alt“, das Langhaus wurde im Jahre 1763 neu aufgeführt, während der Turm im Jahre 1862 um die Glockenstube erhöhte wurde. In selbiger Zeit trug man die Mantelmauer auf ihre jetzige Höhe ab.

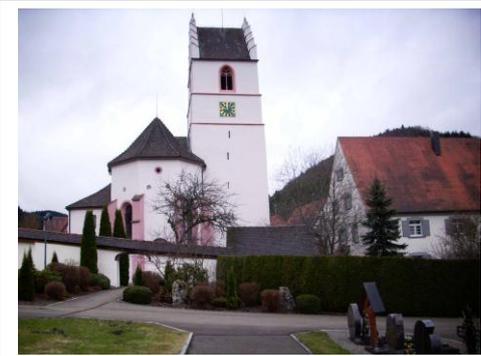
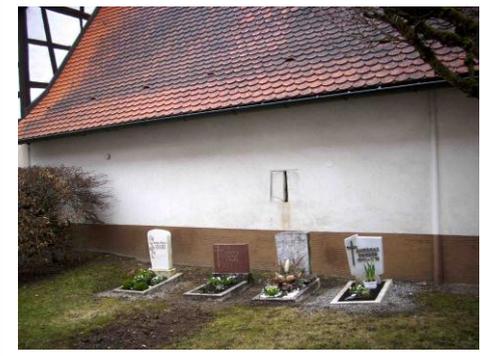
Objekt: Egesheim / Stadt-/Gemeinde : Egesheim

„Dominierend“ tritt der sehr massive Turm hervor, wahrlich ein Vertreter der späten Gotik. Ein wenig als Konglomerat ist das Langhaus anzusehen, arg überformt.

Die zu mittelalterlicher Zeit gegründete Anlage wurde spätgotisch neu aufgeführt, vor allem in Hinsicht auf die Wehrfähigkeit. So steht uns, aus dieser Zeit heraufreichend, heute noch ein massiver, mit Schlitzscharten, Satteldach und Staffeligeibel ausgestatteter Turm zur Ansicht. Die in ihrem Kern ebenfalls „alte Kirche“ wurde bis zum Jahre 1760 bis zur Stillosigkeit überformt. Im 20. Jahrhundert wurde die Mantelmauer auf die Hälfte ihrer einstigen Höhe abgetragen.

Im Jahre 1722 wurde das Pfarrhaus neu aufgeführt, die Mantelmauer als Außenwand nutzend. Und bei genauem Hinsehen finden sich noch sichtig belassene Schießscharten.

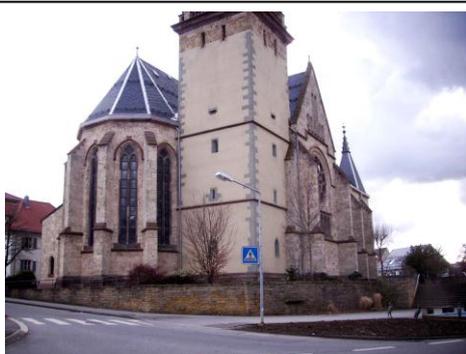
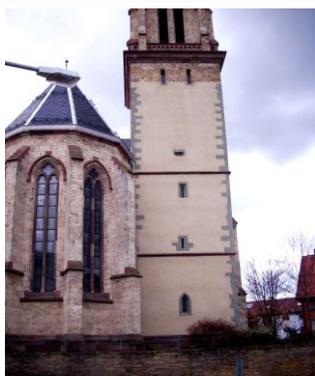
Objekt: Spaichingen / Stadt-/Gemeinde : Spaichingen

„Massiv und imposant“, das gilt nicht nur für den Turm. Die ganze Kirche ist ein kompakter, vielfach strukturierter und eigentlich sehenswertes Stück Architektur,

Seit dem Wegfall der Stadtmauer im 20. Jhd, ist die frühere Funktion des zu gotischer Zeit massiv aufgeführten Turmes nicht sofort ersichtlich: Er diente einst an exponierter Stelle eine namhafte Verstärkung dar. Zum Jahre 1898 wurde die frühere Kirche im neugotischen Styl, einschließlich des Chors, neu erbaut, auch die Glockenstube des Turmes wurde überarbeitet.

Sieht man sich den Turm genauer an, dann bemerkt man im mittleren Geschoß „Hackenscharten“, welche zu spätgotischer Zeit für Feuerwaffen nachgerüstet wurden.

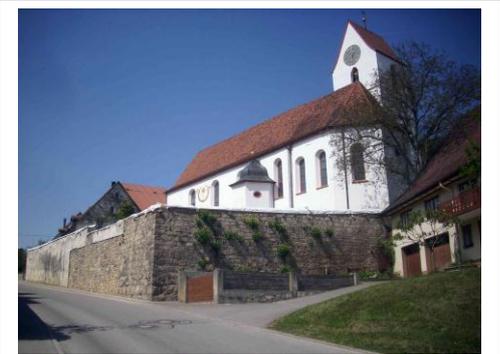
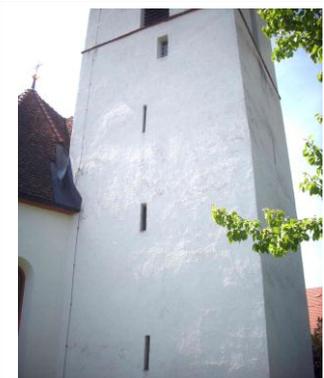
Objekt: Lausheim / Stadt-/Gemeinde : Stühlingen

Zu gotischer Zeit an erhöhter Lage am Ortsrand gegründet, erhebt sich noch der massive Turm aus dieser Zeit. Das im 18. Jhd. neu aufgeführte Langhaus beeindruckt durch Größe, nicht aber durch Styl. Reste der im 20. Jhd. in weiten Teilen um 1/3 abgetragenen Mantelmauer finden sich vor allem als basierende Futtermauer zur Orts- und an den Steilseiten.

Der massive, einheitlich aufgeführte Turm ist in den mittleren Geschossen mit Schlitzscharten ausgestattet. Die Glockenstube indessen entstammt in ihrer heutigen Form dem 18. Jhd.

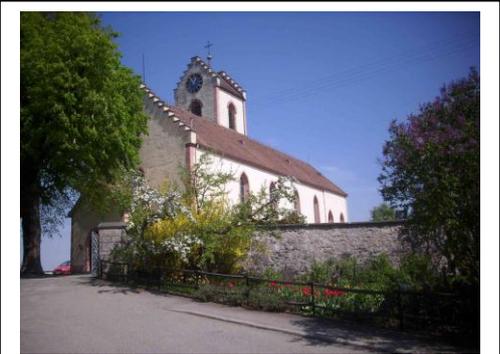
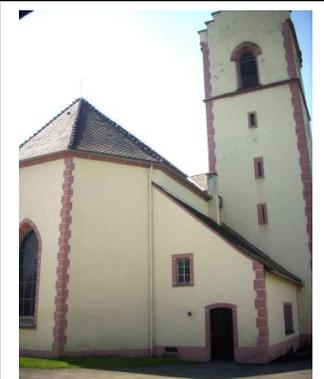
Objekt: Ewattingen / Stadt-/Gemeinde : Wutach

Erhöht über dem Ort zu gotischer Zeit gegründet, war die Anlage dennoch in annehmbarer Zeit zu erreichen, ausgenommen für alte und kranke Menschen. Aus der Gründungszeit reicht der Turm sowie das Chor zu uns herauf. Das Langhaus wurde im 18. Jhd. neu errichtet, und bei dieser Gelegenheit auch die Glockenstube des Turms überarbeitet.

Der Turm in seinem Kern, einheitlich mit Schlitzscharten in den Geschossen ausgestattet, sowie das Chor reichen aus gotischer Zeit zu uns herauf. Die Sakristei entstammt dem 18. Jhd.

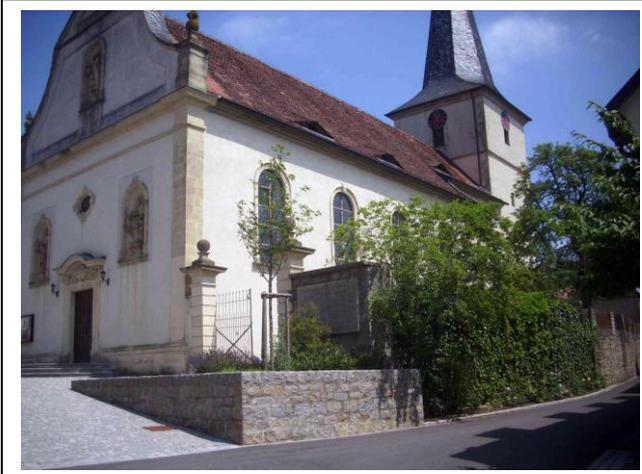
In sehr vielen Fällen wurde ab dem 18. Jahrhundert die „Schauseite“ zum Ort von den „unansehnlichen“ Mauerteilen und Gaden befreit, meist nach der Aufgabe des Kirchhofes als Begräbnisplatz. In vielen dieser sehr vielen Fällen tat man dies gründlich und innerhalb kurzer Zeit; kurzum, die historischen Belege sind unwiederbringlich dahin. Im ersten Moment scheint es auch in Müdesheim so, doch hier verdeckt das Grün wahrlich einen Schatz.

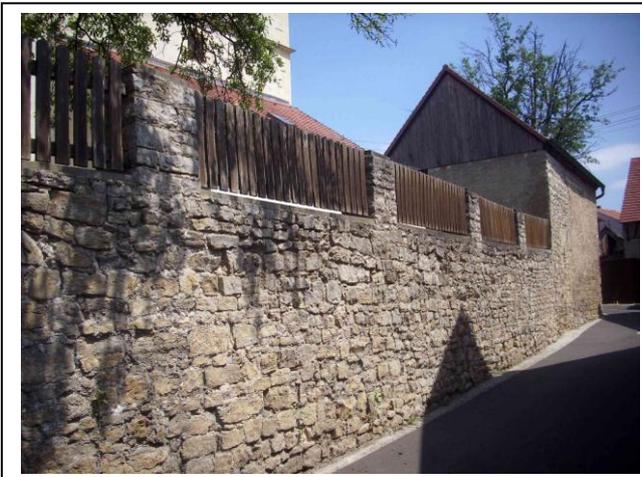
Die Mantelmauer besteht in der Basis und einigen aufgehenden Resten, die man als kleine Pfeilerchen nutzte, um dazwischen die Holzgeländer einzubringen. Und gegen Ende der Traufseite hat die Mantelmauer noch ihre Kernhöhe (lediglich der Umgang fehlt) und modifizierte Gadenhäuser finden heute noch als Lagerstätten Verwendung. Die Dächer sind neu aufgesetzt und gehen bis an den äußeren Rand der Mantelmauer, diese als Regenabdeckung schützend.

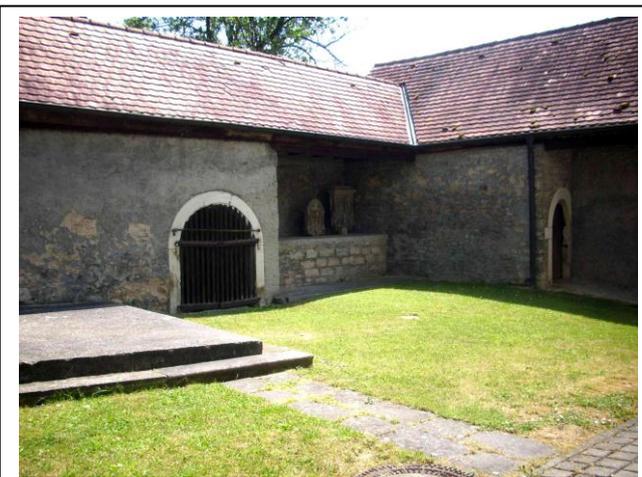
„Sehr fest“ war der Kirchhof von Müdesheim und diente „mehr als nur örtlichen Interessen“. Die auch in ihren Innenwänden (die Außenwand ist jeweils die Mantelmauer selbst) aus Stein aufgeführten Gaden schützten den einstigen Inhalt wirkungsvoll gegen Feuer. Müdesheim ist ein „lebendiges“ Beispiel des „Einst und Jetzt“, bei dem man in diesem Fall den alten Teil im Hintergrund beließ und sich der Besucher vor Ort ein anschauliches Bild über den Wandel machen kann.

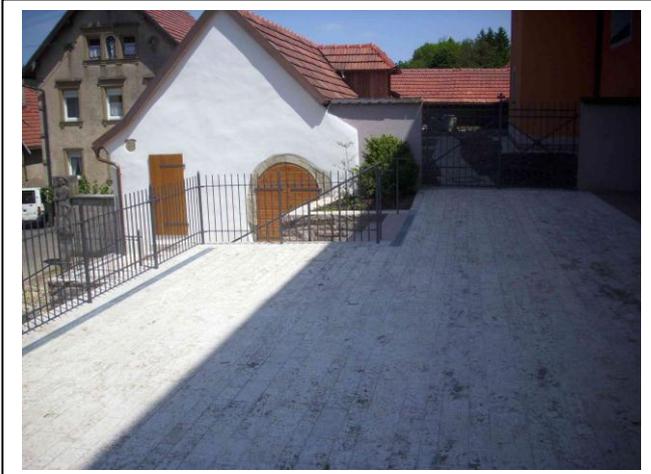
Schön rein, sauber und neu wirkt der Kirchplatz auf der Ortsgewandten Seite. Alles frisch, die Renovierungs- und Neugestaltungsmaßnahmen liefen gerade noch im hinteren Teil des ehemaligen Kirchhofes. Hier würde man nicht ansatzweise vermuten, dass es einmal ein fester Kirchhof war, und es findet sich auch keine Hinweis- oder Geschichtstafel über die einstige Verwendung der „friedlichen“ Kirchenanlage. Doch das schöne weise Haus, aus anderem Winkel besehen -

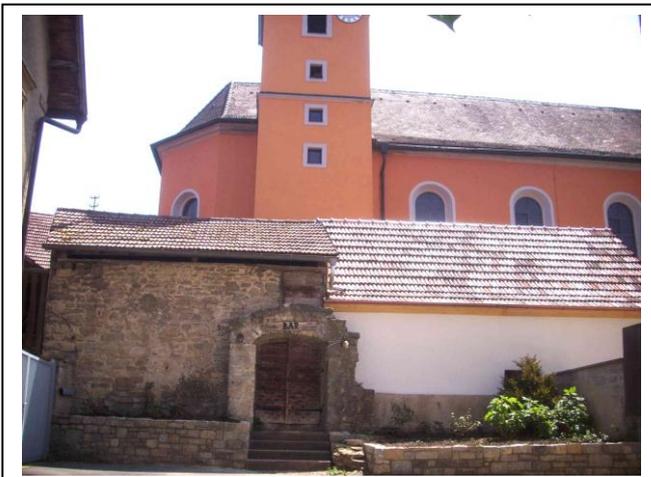
-spricht eine andere Sprache: Auf der linken Seite noch die steinsichtige Mantelmauer – ohne Umgang –, in die man bereits im 18. Jahrhundert, des leichteren Zugangs wegen, einen Eingang in die Keller der Gaden von außen gebrochen hatte: Meist geschah dies nach der Aufgabe des Kirchhofes als Begräbnisplatz, nachdem ein neuer am Ortsrand angelegt worden war. Doch die Gaden wurden häufig weiter als Lagerschuppen verwendet, auch wenn man bereits eine neue Kirche aufgezogen hatte.

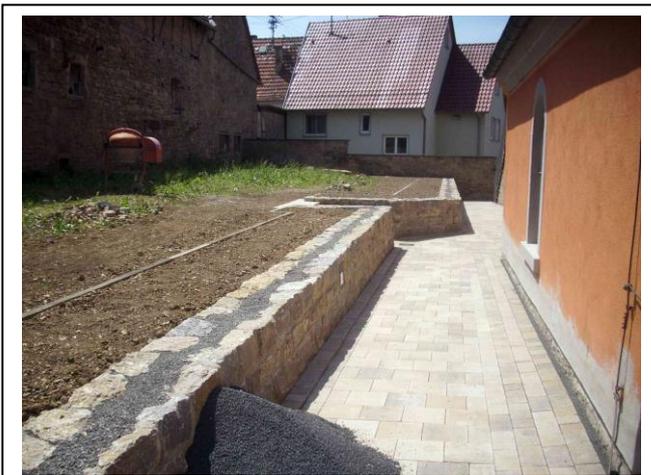
Auch der hintere Bereich des ehemaligen Kirchhofes lässt einen „grausen“, denn hier wurden die Gaden entfernt, die Mantelmauer abgetragen und demnächst wird schöner Rasen die Besucher erfreuen. Aber immerhin – man hat hier an einen einzigen alten Teil (vorheriges Bild) den „Zusammenhang“ und an dem heutigen „Machwerk“ leider den augenscheinlichen Beleg, wie wenig man historisches Gut achtet. „Nach und die Sintflut“, wir haben etwas schönes Neues dargestellt.

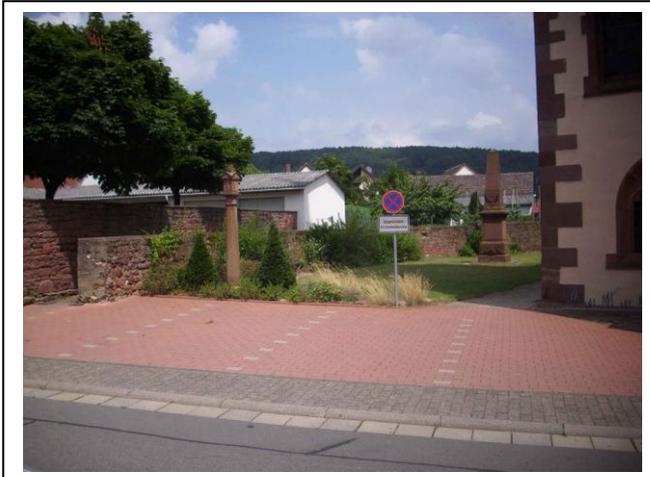
Die „Schauseite“ zum Ort ist fein herausgeputzt, neue Bepflasterung als Parkplatz der modernen Rösser – und von der einstigen Mantelmauer sieht man nichts mehr – bis auf die im linken Bildteil verlaufende Umfassungsmauer. Sie erscheint im ersten Moment so wie viele andere, rund einen Meter hoch, knapp 40 Zentimeter dick, so zieht sie sich dahin. Doch in diesem Fall ist es anders. Hier jedoch lohnt es sich, selbige einmal in den Hintergrund hinein zu verfolgen – denn -

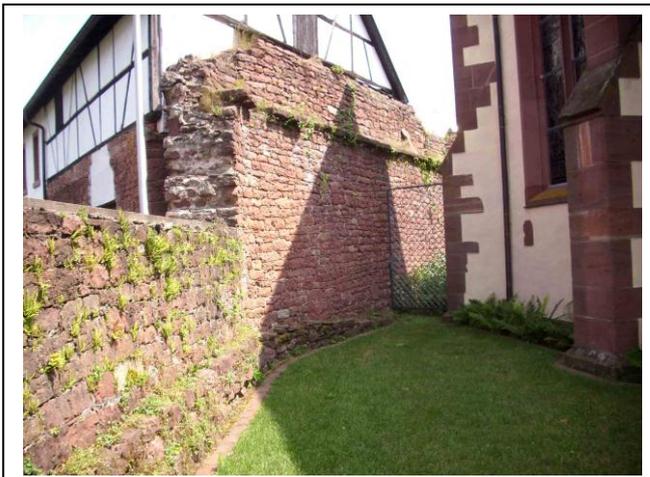
-im weiteren Verlauf, im „hinteren Bereich“ des ehemaligen Kirchhofes, geht die Umfassungsmauer nahtlos in eine stärkere, aber auch auf rund einen Meter abgetragene Mauer über, die sich, wiederum im Hintergrund, nahtlos auf 3 Meter im Kern erhöht und oben noch zur ehemaligen „Feldseite“ die steinerne, rund 1,5 Meter hohe Brustwehr trägt. Ein „lebendiges“ Bilderbuch, das den „Abgang“ der Mantelmauer bildlich veranschaulicht. Nirgend anders wo – bisher – haben wir solches noch gefunden.

Betrachtet man sich das nahezu „original erhaltene“ Stück der Mantelmauer einmal näher, dann fällt auf, warum das so ist: Nicht kunsthistorischem Sinn, sondern schlicht und einfach das außen an die Mantelmauer angebaute Gebäude schützte diese vor der Abtragung, einem einflussreichen Besitzer gehörend. Wie auch immer – hier in Großheubach hat man die Möglichkeit, rund 900 Jahre an einem Tag im Werdegang zu sehen, denn die Mantelmauer ist auch noch romanischen Ursprungs !
