Photodokumentation

Kirchenburgen (sowie Wehrkirchen, Pfleghöfe und befestigte Klöster) in Baden-Württemberg (und Umgebung)

Teil IV:

Darstellung des erhaltenen Bestandes im Jahre 2011

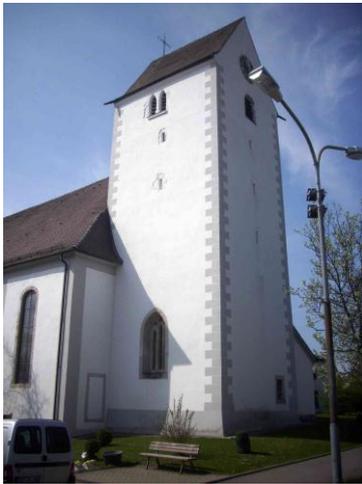
Ein anschauliches Beispiel, was „Verputz“ ganz einfach erreichen kann sei hier gegeben: Wir sehen Immendingen, im Kreis Tuttlingen

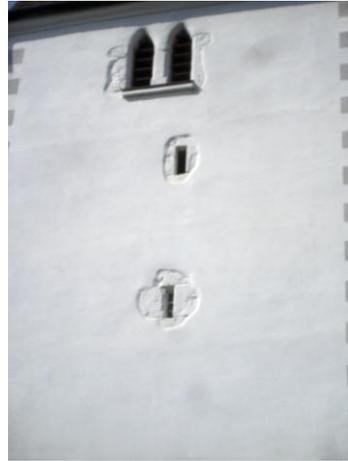
Im ersten Moment erscheint es wie eine kleine Unregelmässigkeit, die beim Auftragen des neuen Verputzes unterlaufen ist; doch es lohnt, genauer hinzusehen.

„Absicht“ war die Ursache, welche einen Blick auf das unter dem dicken, neuen Verputz liegende Mauerwerk zulassen sollte – immerhin eine Erinnerung an frühere Zeiten.

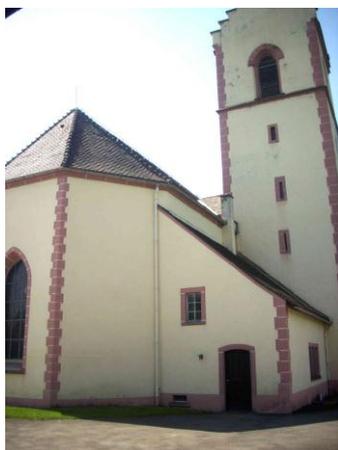
Vielfach sind die Scharten zu größeren Lichteinlässen erweitert worden (wenn man nicht gar Fenster einbrach). Ein Vorher/nachher Beispiel zu diesem Fall zeigt uns Ewattigen (Gemeinde Wutach, Kreis Waldshut).

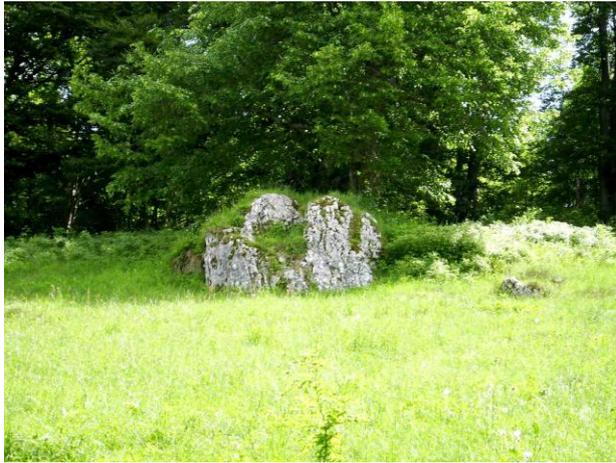
1) Objekt : Zainingen

HINWEIS: Zainingen ist das einzige erhaltene Beispiel mit einem „Rest“ eines Vorwerkes.

Nur wenig mehr als ein „Stumpf“ des einstigen Wartturmes, der etwa 50 Meter „oberhalb“ der schon selbst „erhöht am Ortsrand“ gelegenen Kirchenburg, liegt, ist erhalten. Mit seinen knapp 4 Metern Durchmesser wird klar, dass es mehr ein Auslug war, welcher unangenehme Überraschungen von der Anhöhe aus (die natürlich damals abgeholt war) dem Ort und der Kirchenburg durch Signal melden konnte. Die Besatzung konnte sich selbst zur Wehr setzen, aber größere „Menschenmengen“ konnten nicht aufgenommen werden.

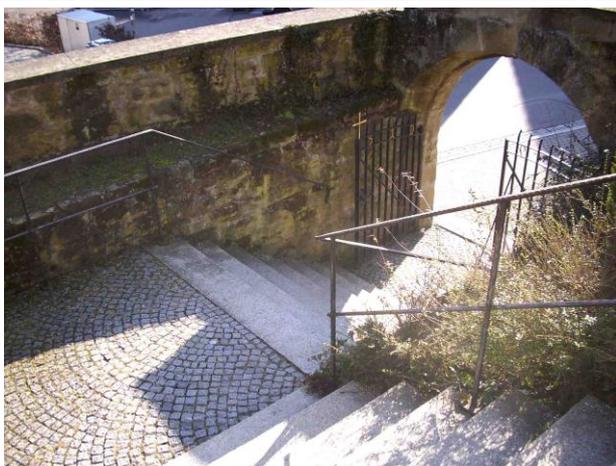
3) Objekt : Affalterbach

Noch heute ist der „gewinkelte Aufweg“ zu Affalterbach erhalten. Mit den Resten der Mantelmauer. Man bewies bei der jüngsten Renovierung Sinn für Historie: Ein Fallgatter sicherte am unteren Tor den Zugang über den Graben und der gewinkelte (Zwinger-) Aufgang, über dem sich das Torhaus befand, wurde durch ein Mordloch gesichert, sollte es Angreifern gelingen, die äußere Sperre zu überraschen. Vom inneren Tor aus konnte ebenfalls auf die Angreifer im Zwinger geschossen werden, die sich erst umorientieren mussten.

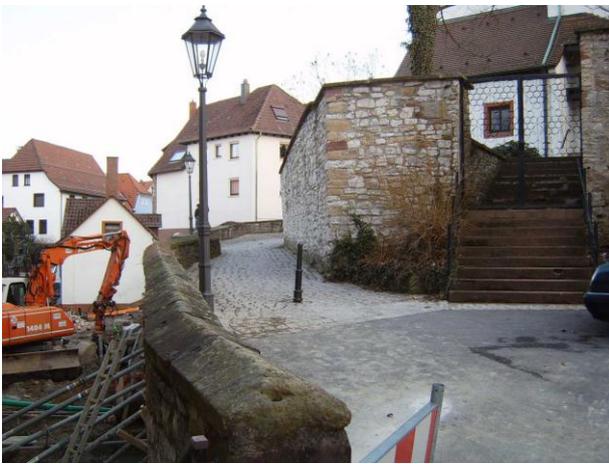
5) Objekt : Kieselbronn

Kieselbronn war eine durch zwei Mantelmauern gesicherte, schwer befestigte Anlage. Die innere Mantelmauer war höher und man konnte von ihr aus über die äußere „hinweg“ schießen. Zwei Tore, jeweils in einer der Mantelmauern integriert und etwas gegeneinander versetzt, sicherten den Zugang. Der „Zwinger“ zwischen beiden Toren war beiderseits von hohen Mauern abgesichert. Auch Kieselbronn gehörte zu den Besitzungen des Klosters Maulbronn und war eine Sammelstelle für Abgaben.

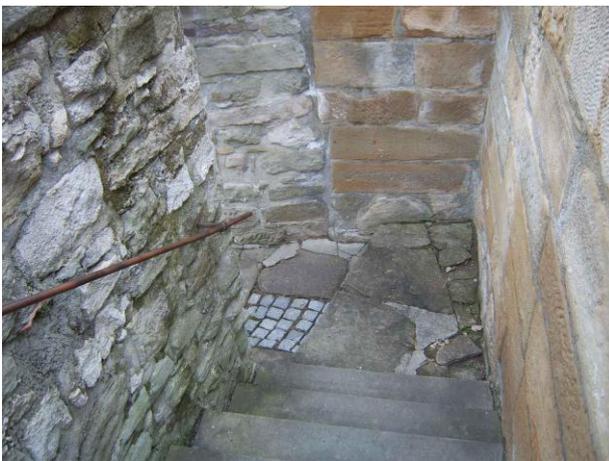
6) Objekt : Unterjesingen

Auch heute noch betritt man die etwas erhöht gelegene Anlage zu Unterjesingen über diese stark gewinkelte Treppe, die noch von den alten Mantelmauerresten begrenzt wird. Man bewies auch hier etwas historischen Respekt, als man bei der jüngsten Renovierung nicht einfach eine neue, einfachere Treppe anbrachte. In diesem „steilen“ Aufgang konnte man einen Angreifer gut „in Schach“ halten, wenn es diesem nicht durch Überraschung gelang, die Wachmannschaft zu überwinden.

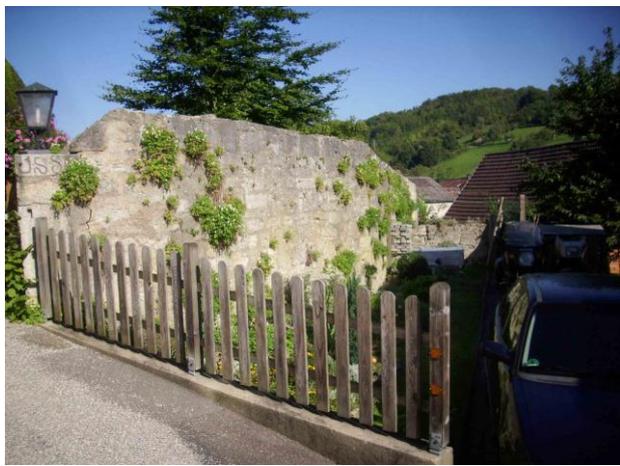
2) Objekt : Oberstetten

Auch in Oberstetten liegt die Anlage am Ortsrand, das Terrain fällt nach drei Seiten mehr oder weniger steil ab. Nur nach Osten, zum Ort hin, mußte ein tiefer Graben, wie der Halsgraben einer Adelsburg, angelegt werden. Auch weite Reste der Mantelmauer (ohne Umgang) sind zum Ort hin unterhalten und werden gerade zu dieser „Schauseite“, die meistens als erstes freigemacht wurde, auch heute noch in Stand gehalten. Die frühere Zugbrücke über den Graben wird heute durch eine Betonbrücke ersetzt.

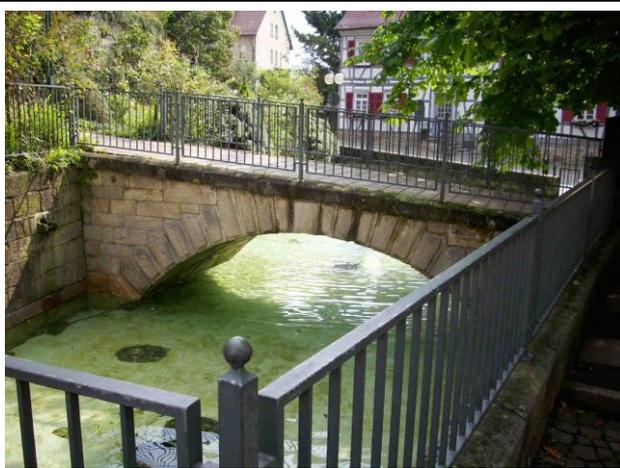
3) Objekt : Echterdingen

Echterdingen, relativ eben am Ortsrand gelegen, hat noch einen Rest seiner „Wette“ (nasser Graben), welcher heute von einer festen Steinbrücke überquert wird. Außer diesem 20 Meter langen und 8 Meter breiten Rest ist alles zugeschüttet, aber früher Umgang diese „Wette“ die ganze Anlage. Sie wurde durch den Ortsbach ständig „nass“ gehalten, Hölzerne Wehre regelten Zu- und Abfluss – somit war dieser Graben ständig bereit und erhöhte so die Schutzwirkung ungemein.

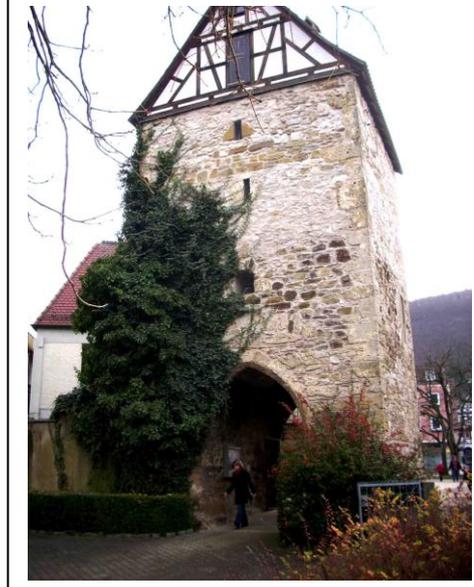
1) Objekt : Heubach

Sie bildete innerhalb der ummauerten Stadt mit ihrem Festen Kirchhof eine Zitadelle. Der Torturm ist ein „Bilderbuch-„ Beispiel, wie man es in alten Beschreibungen oft findet. Der Torturm zu Heubach ist eine eigenständige „Torburg“; man kann diesen Ausdruck durchaus gebrauchen, denn die Schußscharten sind konzentriert zur „Stadtseite“, aber auch in den Kirchhof auf der Rückseite. Das Kammertor war mit einem Mordloch und Fallgatter geschützt und der Turm selbst konnte nur vom Umgang der Mantelmauer betreten werden. Letztere ist allerdings bis auf Ansätze am Turm völlig abgetragen.

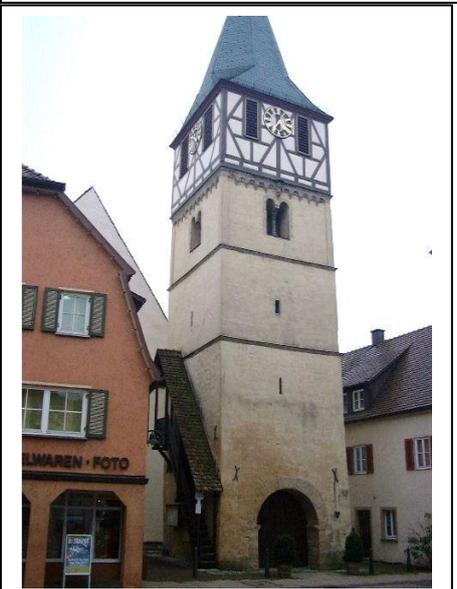
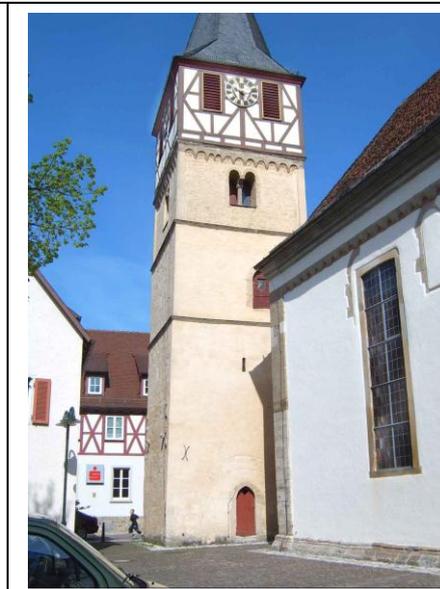
2) Objekt : Niederstetten

Romanisch gegründet, stammt auch noch das Langhaus aus dieser Zeit, wenn auch inzwischen verändert (siehe Kapitel 12). Der „Torturm“ zu Niederstetten ist ein spezieller seiner Art: Es handelt sich um einen „Kampanile“, einen freistehenden Kirchturm, der zugleich Torturm ist. Er dient als Läuturm im oberen Bereich, als Kampfturm in den beiden mittleren geschossen und als Torturm mit seinem Kammertor im Erdgeschoß. Einst in die inzwischen völlig abgetragene Mantelmauer eingestellt, war er nur von deren Umgang aus zu betreten.

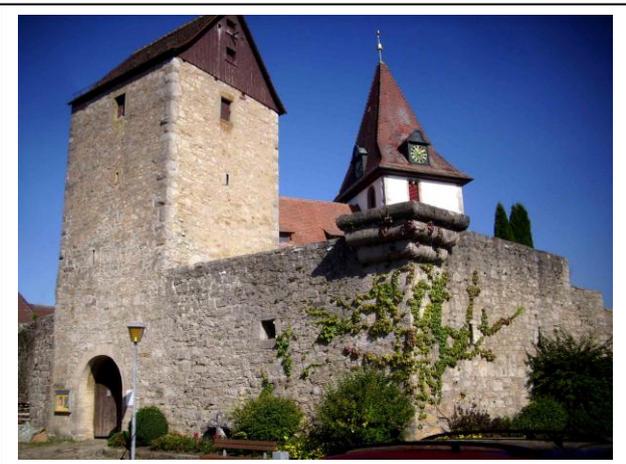
3) Objekt : Wildentierbach

Der eigenständige Torturm zu Wildentierbach ist eine Landmarke. Mit Kammertor und Mordloch versehen und einst nur über eine Zugbrücke zu erreichen. Begehbar war auch er nur vom jetzt fehlenden Umgang der Mantelmauer aus. Die Bilder sprechen für sich: Im „Hintergrund“ ragt der eigentliche, ehemals auch kampffähige „Kirchturm“ empor, aber der Torturm ist ein gleich starker, eigenständiger Turm, dessen einstige Wehrfähigkeit durch das an Stelle der früheren Kampfplattform mittlerweile aufgesetzte Satteldach nicht mehr so ersichtlich ist. Zudem wird der Torbereich, der zum Ort hin liegt, durch an den Ecken flankierend angebrachten „Erkern“, deren Basis noch sichtbar ist, zusätzlich verstärkt.

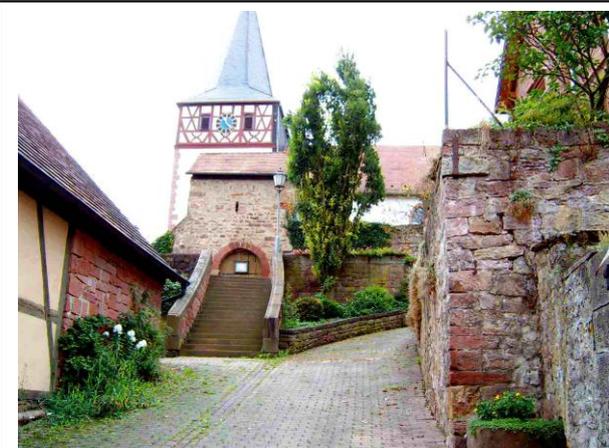
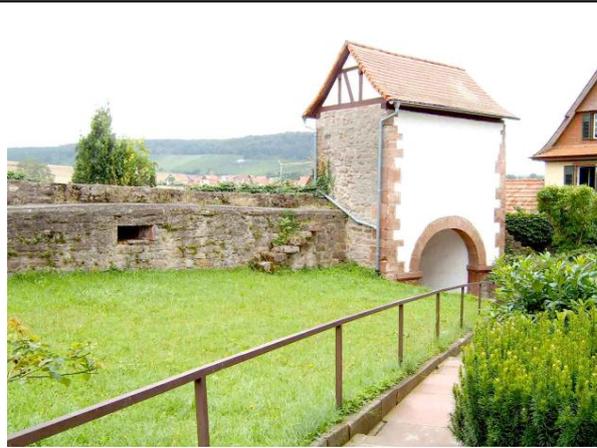
4) Objekt : Dertingen

Man kann Dertingen als „erhöht am Ortsrand gelegen“ beschreiben, aber es ist mehr „steil erhöht“, und diese Lage macht einen wesentlichen Teil der Schutzfunktion aus. Der Torturm zu Dertingen ist vergleichsweise klein. Dafür schützt die steile Lage, wie aus der linken Aufnahme ersichtlich. Lediglich ein oberes Geschosß existiert, das Schußscharten trägt. Zudem war früher statt des Satteldaches eine Kampfplattform als Abschluß aufgesetzt, von welcher zusätzlich Armbrustschützen eingreifen konnten.

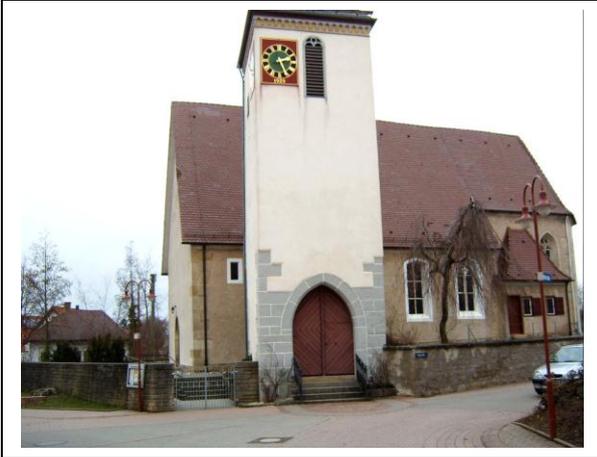
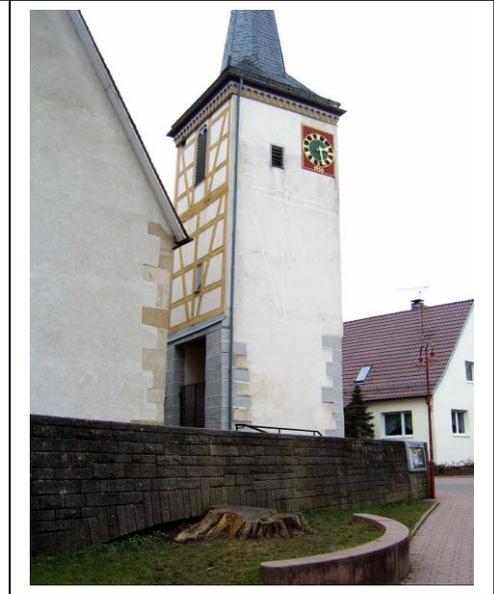
5) Objekt : Nabern

Er sieht wie ein „Kampanile“ aus, denn das Langhaus ist „Turmlos“. Doch es handelte sich einst, zur aktiven Zeit, lediglich um einen Torbau mit Kammertor. Erst im 17. Jahrhundert „erhöhte“ man den massiven Torbau um zwei Stockwerke und damit ersetzte das neue Glockengeschoß auf dem nunmehr zum „Turm“ gewordenen ehemaligen Torbau den alten Dachreiter des Langhauses. Wenig später trug man die Mantelmauer auf ihre heutige Höhe ab. Interessant ist die Ansicht des „Torturms“ aus „halbschräger“ Ansicht von querab, welche die „offene“, fachwerkverkleidete Natur des Turmes aufdeckt.

Der einstige Verlauf der inzwischen bis auf eine „dürre“ Umfassungsmauer abgetragenen früheren Mantelmauer, mit ovalem Grundriss, lässt sich noch gut in Nabern erkennen. Man hat allerdings Angesichts des wohl offensichtlichen Torturm mit der Klassifikation „Turmlose Anlage“ im Ersten Moment so seine Schwierigkeiten: Hier hilft nur die Historie weiter: Zu gotischer Zeit hatte das Langhaus einen Dachreiter als Glockentürmchen. Sie war „von einer hohen und festen Kirchhofmauer umgeben und mit einem starken Torhaus versehen“. Erst nach dem Wegfall der Notwendigkeit zur Verteidigung trug man im 18. Jahrhundert die Mantelmauer auf ihren heutigen Zustand ab und „leistete“ sich (nicht zuletzt mit dem gewonnenen Steinmaterial) durch Aufstockung des einstigen Torbaues einen ordentlichen Läuturm.

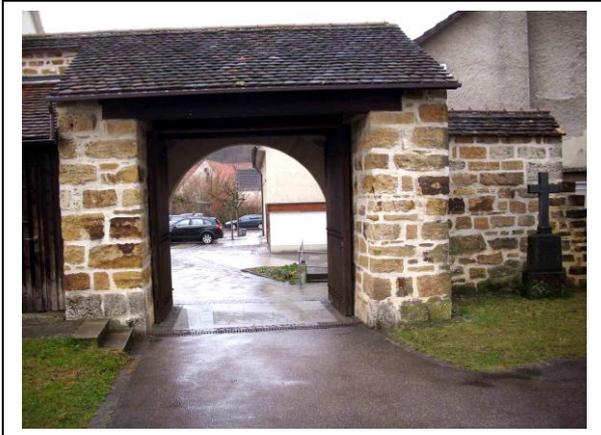
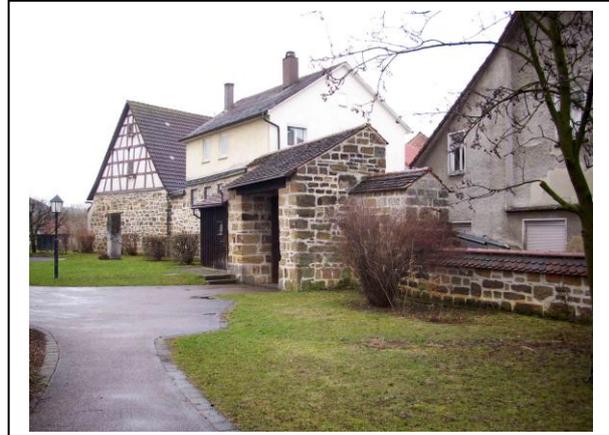
1) Objekt : Gingen

Mit den beiden noch stehenden „Wänden“ der einstigen Torkammer in den Kirchhof hinein, gibt Gingen, nebst weiteren starken Resten der Mantelmauer ein anschauliches Bild, wie stark dieser Torbau einst gewesen sein muss. Ein Obergeschoss zur Bedienung der Zugbrücke über den vorgelagerten, im 19. Jahrhundert verfüllten Graben wurde bei Sanierungsarbeiten abgetragen und durch ein Holzdach ersetzt. Beachtenswert ist das sauber ausgeführte Mauerwerk.

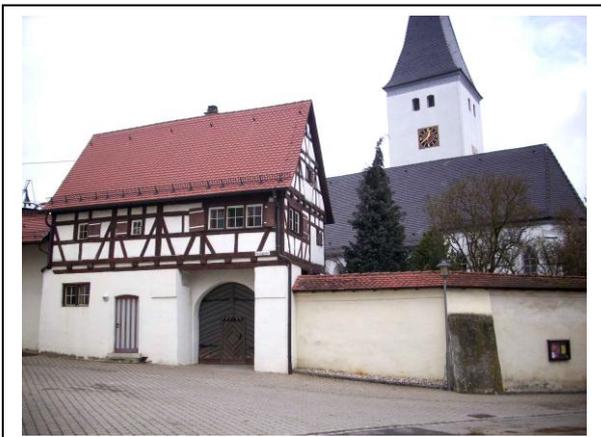
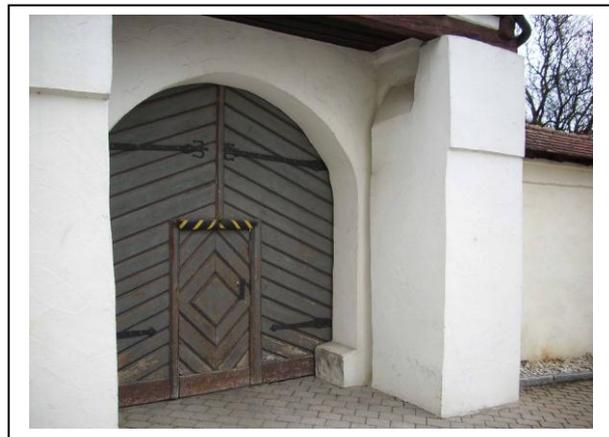
2) Objekt : Göttingen

Wenn auch verändert, so ist der Torbau zu Göttingen eines der anschaulichsten Beispiele, die sich hier erhalten haben. Lediglich die einstige Zugbrücke und der vorgelagerte Graben fehlen, auch enthält das Obergeschoß keine Schußscharten mehr. Und dennoch – selbst im „dearmierten“ Zustand zeigt der Torbau noch seine einstige Festigkeit auf. Stellt man sich auf dem noch rund 2,5 Meter hohen „Kern“ der Mantelmauer die rund 2 Meter hohe steinerne Brustwehr, die mit dem hölzernen Laufgang und der Abdeckung zusammen den „Umgang“ bildete, vor, so erhält man ein eindrucksvolles Bild.

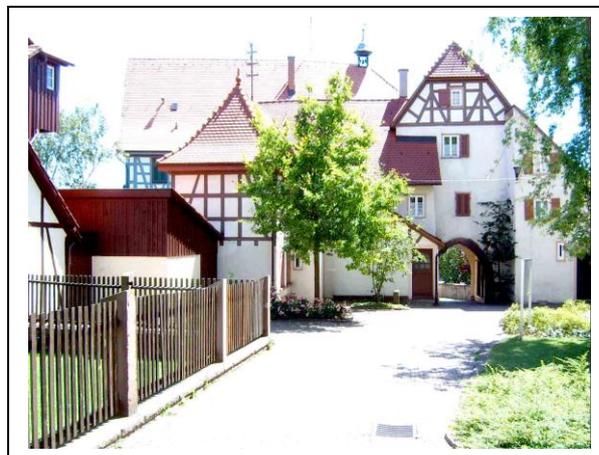
3) Objekt : Merklingen

Mittlerweile hat sich das Bild des Torbaus durch Anbauten ein wenig gewandelt, aber noch immer ist die (Kammer-) Tordurchfahrt gut ersichtlich, und auch die frühere Zugbrücke lässt sich anhand der heutigen steinernen errahnen. Es bleibt natürlich nicht aus, das Gebäude, so sie überhaupt bestehen, zeitlich sich verändern, aber es haben sicher genügend „Spuren“ (wie die Bossierung) erhalten, um die einstige Wehrhaftigkeit auch heute noch nachdrucksvoll zu unterstreichen.

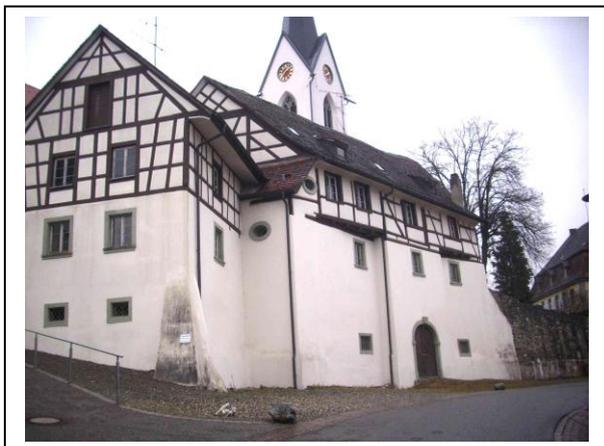
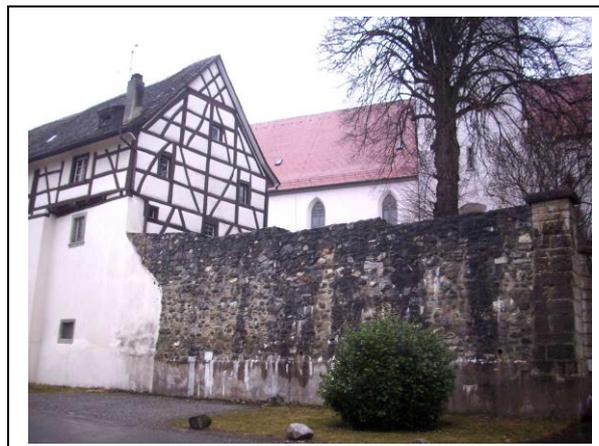
4) Objekt : Steißlingen

Beeindruckend hat sich die Toranlage zu Steißlingen erhalten, wenn gleich auch hier, wie vielerorts, Zugbrücke und Graben inzwischen „in den Abgang“ geraten sind. Idealerweise geht in Steißlingen der Aufgang steil nach oben, und die Fachwerkteile auf den „festen Unterstöcken“ sind schon im Einzugsbereich des Kirchhofes. Steißlingen, als stark befestigte Anlage, war eine solche von „mehr als nur örtlichem Interesse“, die auch den „Zehnten“ der umliegenden Orte „sammelte“.

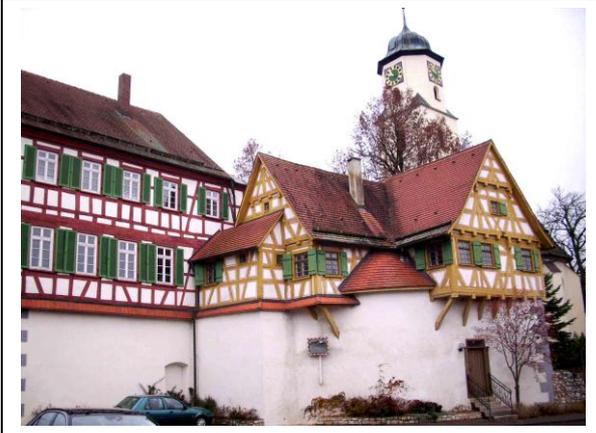
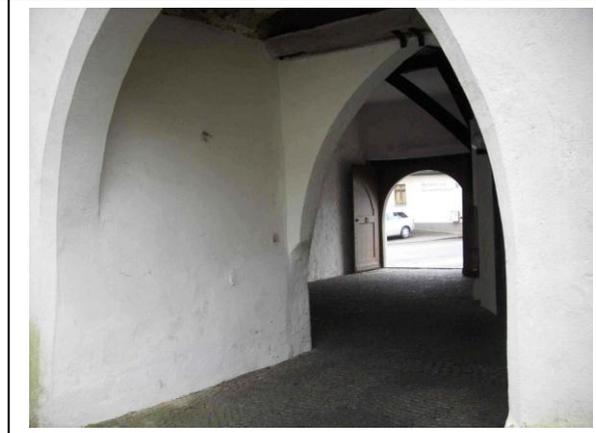
5) Objekt : Laichingen

Durch zwischenzeitliche Um- und Zubauten hat sich auch das Bild der Toranlage zu Laichingen etwas gewandelt, aber die Tiefe, zweifach gewinkelte Durchfahrt, der Zwischentore natürlich verlustig, spricht für sich. Manche größere Adelsburg verfügt nicht über eine solch stark gesicherten Zugang. Das Bild gibt einen sehr beeindruckenden Anblick wieder – man muss sich allerdings die heutigen (seit dem 18. Jahrhundert in dieser Form neu aufgesetzten) sehr schönen und in ihrer Farbigkeit gut erhaltenen Fachwerkaufbauten durch mehr massive, wehrhafte vorstellen, aus deren oberen Schußscharten zusätzliche Armbrustschützen ihre Waffen zum Einsatz brachten. Auch Laichingen war eine Anlage von „mehr als nur örtlichem Interesse“

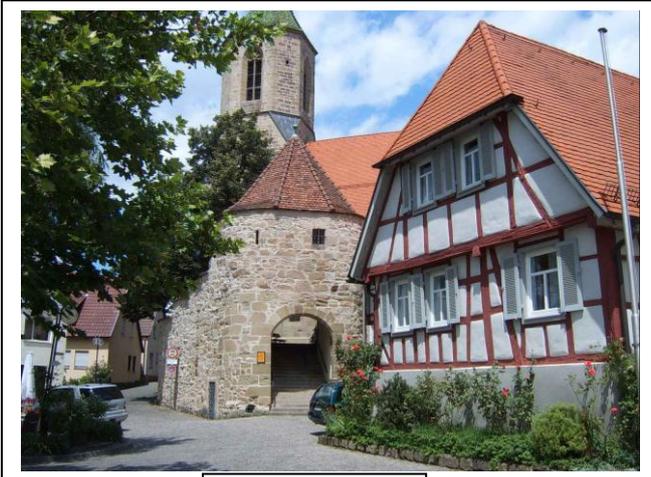
Bild A

Eine an sich sehr „unikate“ Lösung weist Beutelsbach auf. Eine Kombination von flankierendem Turm zur Ortsseite (**Bild A**).

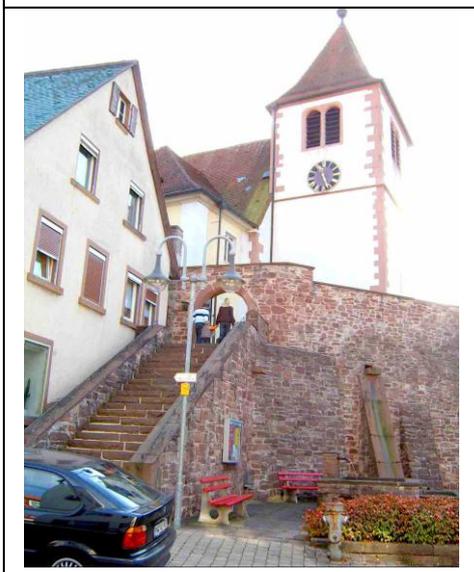
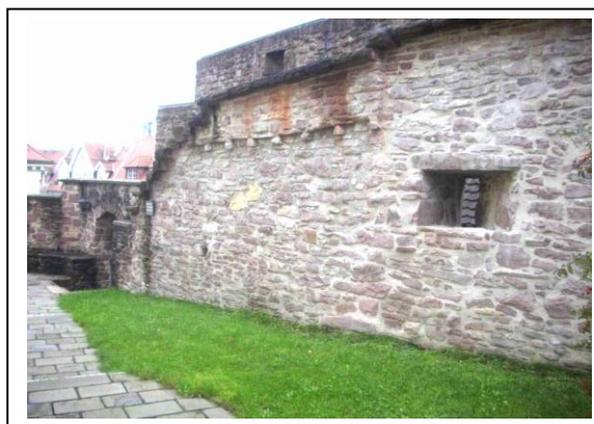
2) Objekt : Dietlingen

Durch seine erhöhte Lage am Ortsrand war ein recht steiler Aufstieg von Nöten, der einst mit einem unteren und einem oberen (dem Haupttor) als eine Art Zwinger ausgebildet war. Obwohl heute nur mehr als einfache Treppe erhalten, wird dennoch dieser Vorteil deutlich. Es finden sich auch Schußscharten in der Mantelmauer, welche speziell dem Torbereich bestreichen konnten; diese sind durch an „Anbau“ von Häusern ab dem 19. Jahrhundert von außen nicht mehr ersichtlich, und nur wer sich die Mühe macht, die steile Treppe zu ersteigen, wird im Inneren von einer in ihrer Gesamtheit erhaltenen Anlage belohnt, die weithin (mit Ausnahme des nahen Lienzingen) ihres Gleichen sucht.

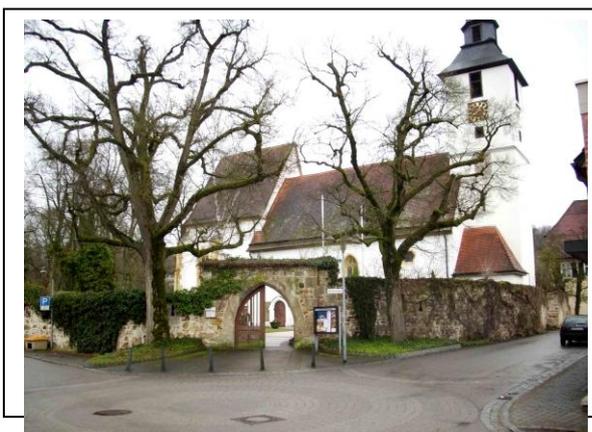
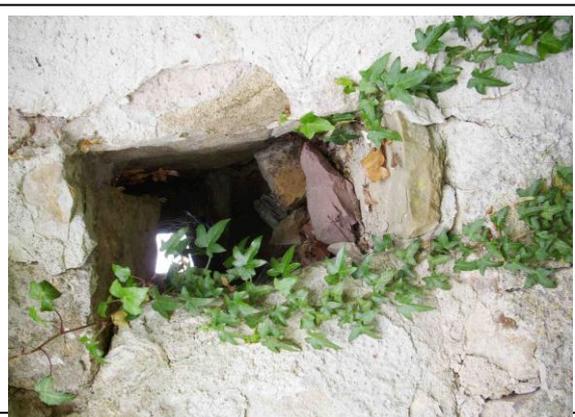
3) Objekt : Uhingen

Anschaulich gibt sich die Lage in Uhingen wieder: An der Stelle des heute vereinfacht wieder aufgeführten Torbogens stand das Torhaus, welches zu beiden Seiten von Schußscharten flankiert wird. Diese allerdings sind noch immer vorhanden, und man findet in der Mantelmauer auch noch die „Kammern“, wenn auch halb verschüttet. Auch ist der einst die gesamte, zu „ebener Erde gelegenen“ Anlage umgebende, um 6 Meter breite und 4 Meter tiefe Graben inzwischen (ab dem 19. Jahrhundert) verfüllt und als Parkplatz für „moderne Rösser“ nutzbar gemacht worden. Uhingen ist leider ein Beispiel für teils erhaltene, aber durch Nachlässigkeit dem raschen Verfall preisgegebene Historie.

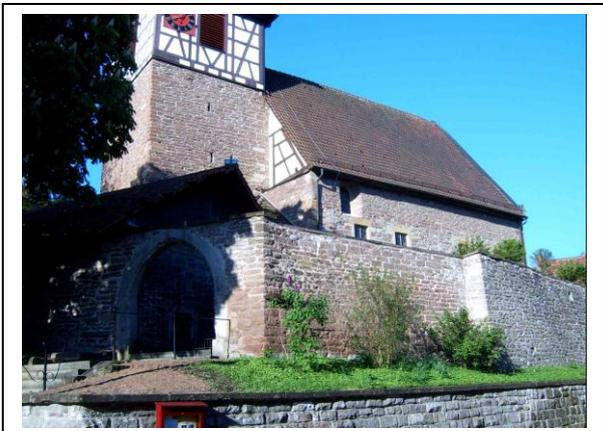
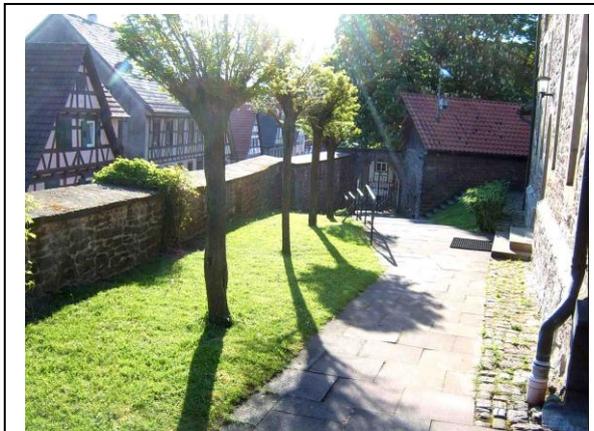
4) Objekt : Schützingen

Durch seine erhöht gelegene Lage und die direkte Position des Turmes zur Ortsseite nahe des Tores war dieses durch den Turm als Rückendeckung bestens geschützt und daher als ein Torbau in besonderer Lage anzusprechen. Aus dem Kirchhof besehen, zeigt sich deutlich die frontständige Lage des Tors neben einer ehemaligen Gade.

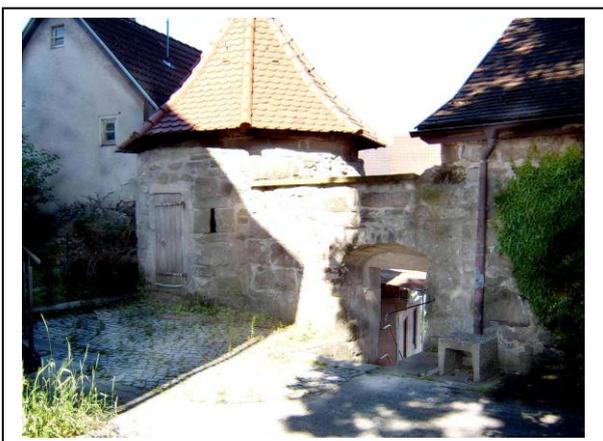
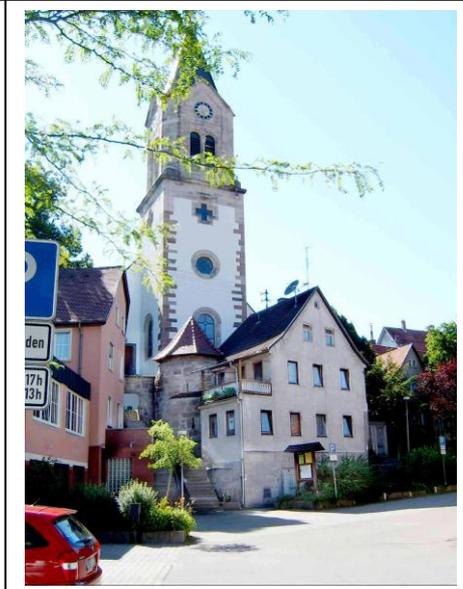
5) Objekt : Sulzbach an der Murr

Im Falle von Sulzbach haben wir statt der häufig in Resten erhaltenen Mantelmauer lediglich einen Teil der ehemaligen Toranlage in Form eines Rundturms mit Schießscharten (auch nach Rückwärts in den Kirchhof) und den Maueransätzen des Torhauses vor uns. Umso mehr kommt diesem „Rest“ Bedeutung zu, als von der Ortsseite aus durch „Zubauten“ der neueren Zeit diese erhaltenen Kleinode der einstigen Anlage kaum mehr „sichtig“ sind – man muss wissen, dass sie existieren, ansonsten fährt man achtlos daran vorbei.

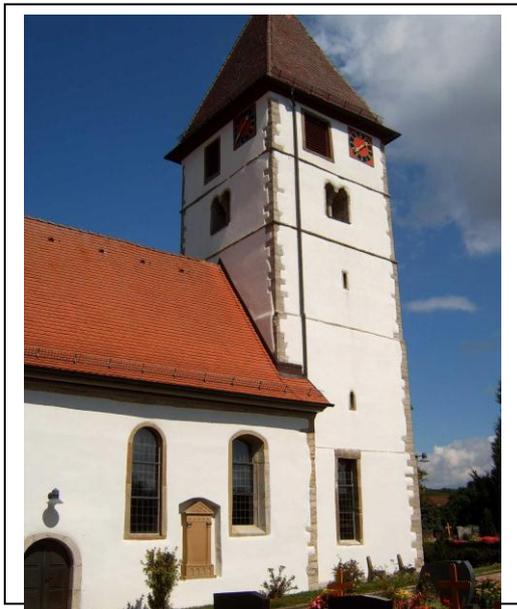
1) Objekt : Rinderfeld

Er trägt noch sichtbare Zeichen seiner Herkunft aus der romanischen Zeit, der massiv aufgeführte Turm zu Rinderfeld: Das jeweils leicht eingezogene nächste obere Geschoß, die durchgehende Eckquaderung und die Biforien im einstigen „obersten“ Geschoß. Die „gotische Überarbeitung“ der Anlage hinterließ auch am Turm in Form des styloosen Rechteckfensters im ehemaligen Chorraum und der aufgesetzten Glockenstube ihre Spuren, welche aber vergleichsweise moderat ausfielen.

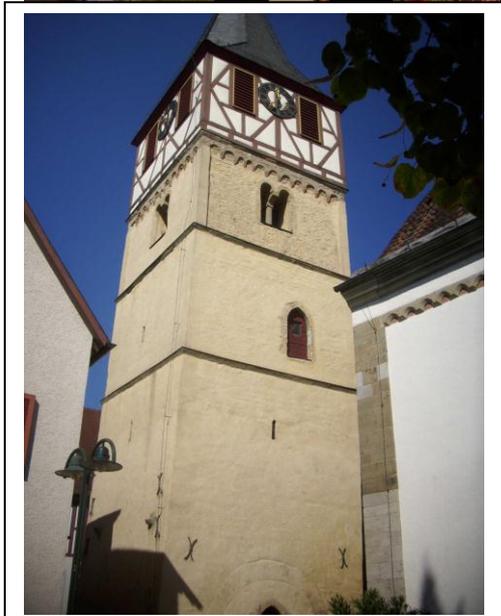
2) Objekt : Niederstetten

Der „Kampanile“ (vom Langhaus abgesetzter, in die Mantelmauer eingestellter Tor- und Läuturm) zu Niederstetten hat seine romanische Herkunft sichtig aufzuweisen: Das prachtvolle Rundbogenfries im Geschoß unterhalb der aus gotischer Zeit stammenden Glockenstube sowie die Biforien, deren Würfelkapitelle jeweils einen „Baumeisterkopf“ zeigen, sprechen für sich. Die „unteren“ Geschosse sind massiv und mit Schlitzscharten ausgestattet, im Erdgeschoß schließlich das ehemalige Kammertor.

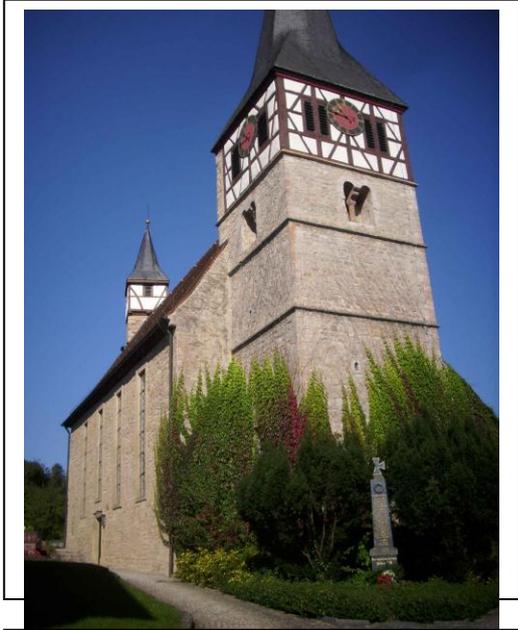
4) Objekt : Oberstetten

Der Turm ist massiv aufgeführt und die einzelnen Geschosse nur durch einfache Gesimse getrennt. Lediglich das Geschöß unterhalb der zu gotischer Zeit in Fachwerk erneuerten Glockenstube weist klassische Biforien auf: Die massive Ausführung eines Wehrturms, was er, wie das einst „feste Langhaus“ auch war. Oberstetten war eine schon zu romanischer Zeit befestigt angelegte Anlage, deren Schwerpunkt auf dem Schutz der Ortsbevölkerung lag.

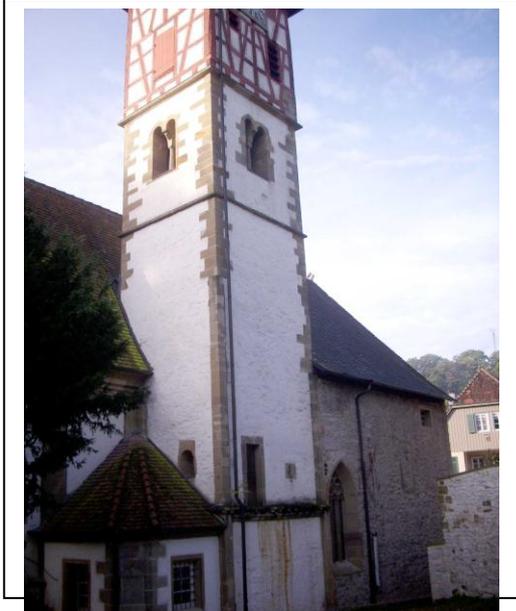
10) Objekt : Unterlimpurg

Die hohe Anzahl an romanisch gegründeten Anlagen im heutigen Kreis Schwäbisch Hall rührt mit von der Existenz des Kloster (Gross-) Comburg her. Auch in Unterlimpurg zeigt der Turm im oberen Bereich unterhalb der zu neuerer Zeit in Fachwerk aufgesetzten Glockenstube noch aus romanischer Zeit stammende Eckquaderung und Biforien, deren Würfelkapitelle „Baumeisterköpfe“ tragen. Der untere Bereich des Turmes wurde beim gotischen Neubau des Langhauses „glättend“ überarbeitet.

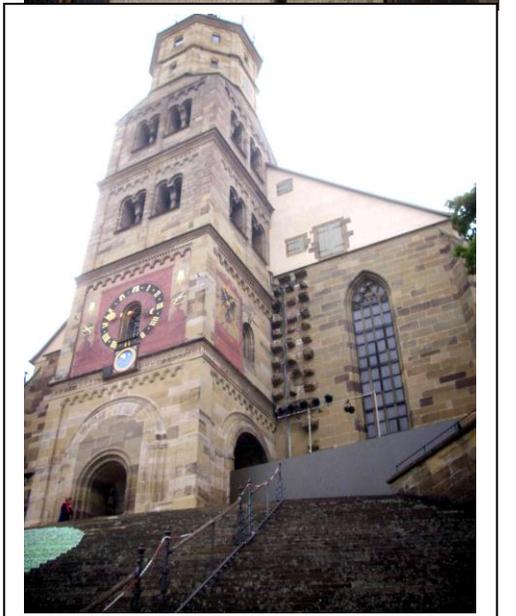
11) Objekt : Braunsbach

Bei der gotischen Erneuerung zu Braunsbach „verschonte“ man zwar den Turm vor dem Abriss, bezog aber den romanisch gegründeten derart in das neue Langhaus mit ein, das er quasi nur noch „oben“ mit seinem durch Biforien gekennzeichneten Geschoß sichtig herausragt. Zu allem Überfluss wurde auch die Glockenstube styllos verschiefert. An den die die Biforien unterteilenden Säulen abschließenden Würfelkapitellen finden sich „Baumeisterköpfe“.

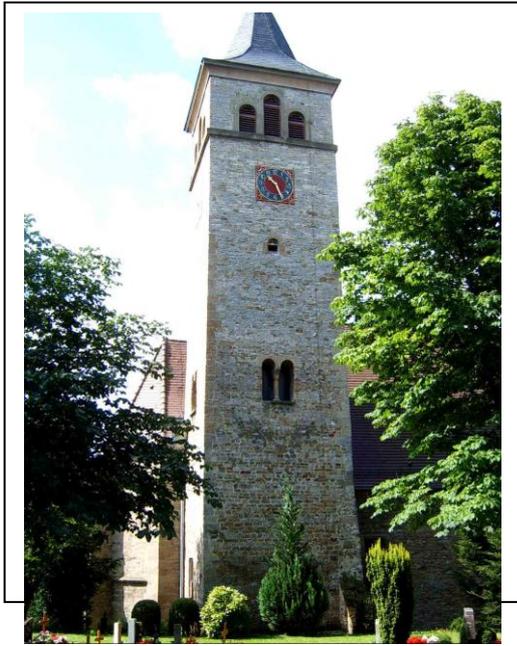
13) Objekt : Schmiden

Es mutet „seltsam“ an, bei einem romanischen Turm in der Mitte das Biforien tragende Geschoss in der Mitte vorzufinden. Und so ist der Turm auch nur zur (unteren) Hälfte romanisch, denn beim Neubau des Langhauses zu gotischer Zeit „stockte“ man den massiven romanischen Turm auf nahezu doppelte Höhe auf. Man sieht deutlich am Mauersteinverband und auch an der helleren Farbe des Steinmaterials oberhalb des Biforien Geschosses, wo die gotische Zeit beginnt.

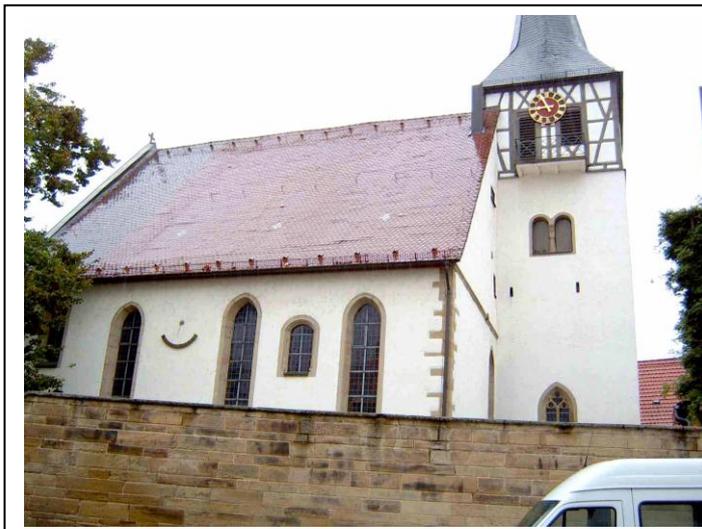
14) Objekt : Kirchheim am Neckar

Man sieht dem Turm zu Kirchheim seine romanische Natur noch an, aber auch, dass er zu gotischer Zeit stark überformt wurde, wozu auch das in den ehemaligen Chor eingesetzte gotische Maßwerkfenster und die Glockenstube in Fachwerk zählt. Das ebenfalls zu gotischer Zeit neu aufgeführte (und nachherig überformte) Langhaus bezieht den Turm ansatzweise ein, woraus das für das Auge äußerst disproportionale Verhältnis zwischen Turm und Langhaus entsteht.

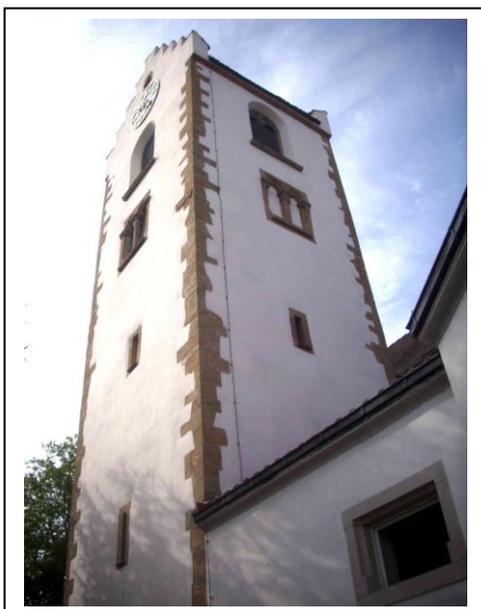
15) Objekt : Ehingen (Donau)

Der in die frühe romanische Zeit zurückreichende Turm zu Ehingen hat bei der gotischen Erneuerung seine jetzige Glockenstube „erfahren“ und eine teilweise Vermauerung der Biforien erdulden müssen. Er weist aber auf der Ostseite, unter dem erhaltenen Biforium an den jeweiligen Turmkanten zwei Steine mit Flachreliefs auf, die Sonne und (Halb-) Mond darstellen. Es ist dies eine interessante Parallele zu Welschingen im Kreis Konstanz.

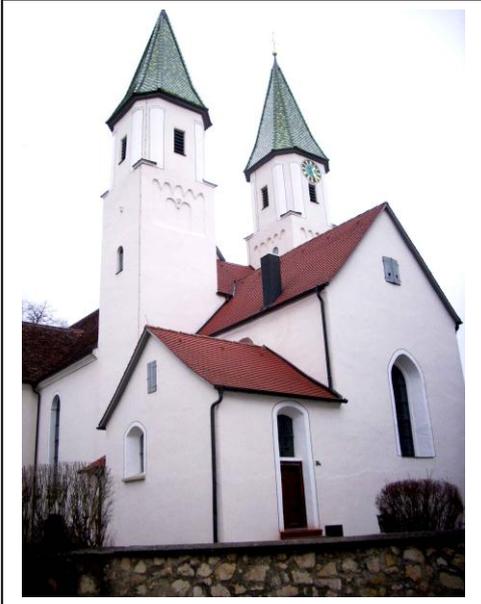
16) Objekt : Veringendorf (Veringstadt)

Man mag es „erahnen“ dass die Türme von unterhalb der styloosen Glockenstuben romanisch sein könnten – und sie sind es auch. Im Kern sind beide Türme aus dem 11. Jahrhundert und weisen in der Höhe des Rundbogenfrieses auch „Baumeisterköpfe“ auf - der Rest wurde zu gotischer Zeit und nachherig stark überformt. Zu Zeiten des Barock erfolgten abermals bauliche Überformungen, welche den beiden Türmen beinahe auch den letzten Styl „raubten“.

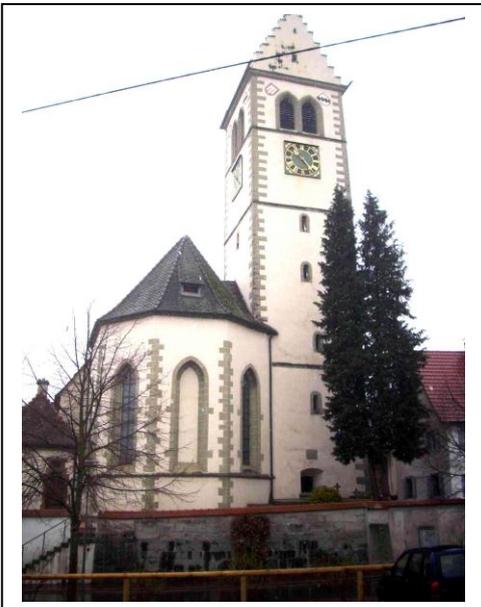
17) Objekt : Frickingen

Einer der wenigen erhaltenen aus der Zeit des „Übergangs“ (um die Mitte des 12. Jahrhunderts) stammenden Türme findet sich zu Frickingen. Es entstammt bis einschließlich der Glockenstube aus dieser Zeit, mußte allerdings an derselben zur Zeit der Gotik starke Überformungen hinnehmen. Dennoch ist der „Übergangsstyl“ deutlich an den spielerisch anmutenden Bogenfriesen zu erkennen, welche schon die kräftigen romanischen Formen vermissen lassen.

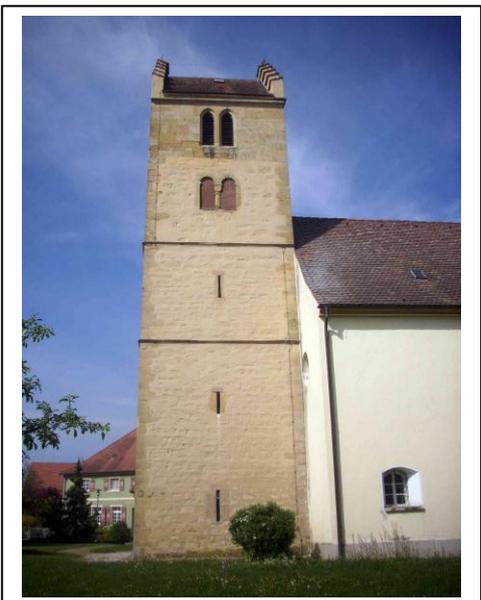
18) Objekt : Welschingen (Engen)

Aus der Zeit der frühen Romanik reicht der Turm zu Welschingen zu uns herauf, der zur Zeit der gotischen Neuaufführung des Langhauses auch daselbst im oberen Teil Überformungen hinnehmen mußte. Dennoch ist er ansonsten ohne größere Beeinträchtigungen davongekommen, und er trägt bemerkenswerter Weise an der Südwestecke des Turmes in 3 Metern Höhe einen Stein mit Flachreliefs, die Sonne, Mond und Sterne mit Ritzzeichnungen enthalten, eine interessante Palallele zu EHINGEN im Kreis Alb-Donau.

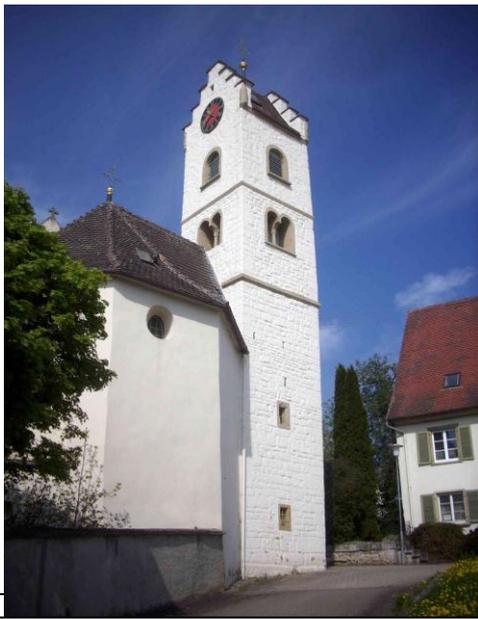
19) Objekt : Hattingen (Immendingen)

Viele romanische Türme, die ursprünglich mit „Gebuckeln“ aufgebaut waren, wurden in gotischer oder barocker Zeit „geglättet“ und so ihres Stils beraubt – nicht jedoch hier in Hattingen, wo man lediglich die Glockenstube überformte und den Turm dick mit Putz beschmierte. Es hat sich aber dennoch sichtig seine romanische Natur erhalten, und das Mauerwerk wie auch die Biforien im Geschoss unterhalb der Glockenstube sprechen für sich.

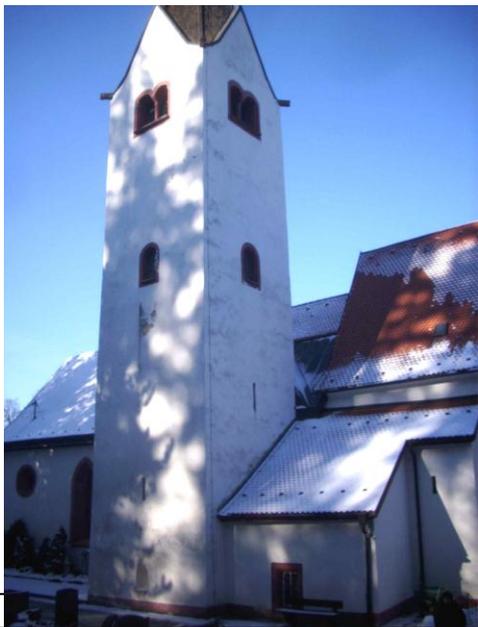
20) Objekt : Bräunlingen

Eine in das 11. Jahrhundert zurückreichende Gründung und lange Zeit Mutterkirche für die umgebenden Orte ist Bräunlingen. Einzig der Turm hat sich aus der romanischen Zeit noch erhalten, wurde aber bei der gotischen Erneuerung der Kirche auch stark „bedacht“. Interessanter Weise ließ man aber dem Glockengeschoß seine Biforien und setzte nicht ein neues, gotisches Geschoss oben auf. Ansatzweise erkennt man auch unter der dicken Putz-„Schmiere“ noch die Steinstruktur und die Eckquaderung.

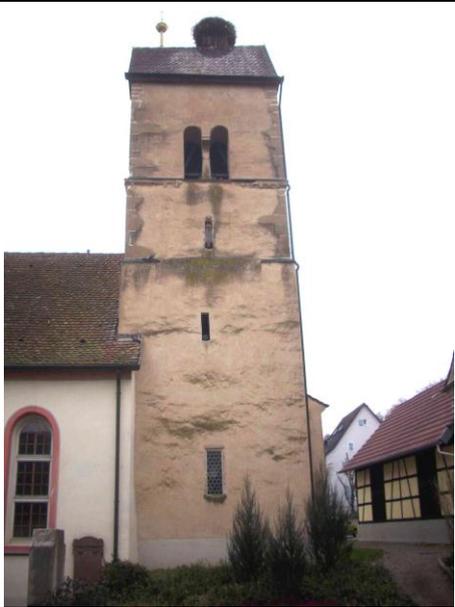
21) Objekt : Hügelsheim (Müllheim)

Der Turm zu Hügelsheim weist deutliche romanische „Züge“ auf, hat aber schon an die Gotik erinnernde Merkmale (die geänderten Säulen der Biforien): Er entstammt der sogenannten „Übergangszeit“ des 12. Jahrhunderts. Interessant ist die „rudimentäre“ Ausstattung mit einem Rundbogenfries unterhalb des Gesimses zur Glockenstube. Dies enthält sogar figurenhafte Flachreliefs. In der Zeit der gotischen Erneuerung beließ man den Turm weitgehend „außen vor“, und auch die nachherigen Überformung des Langhauses griff nicht auf den Turm über.

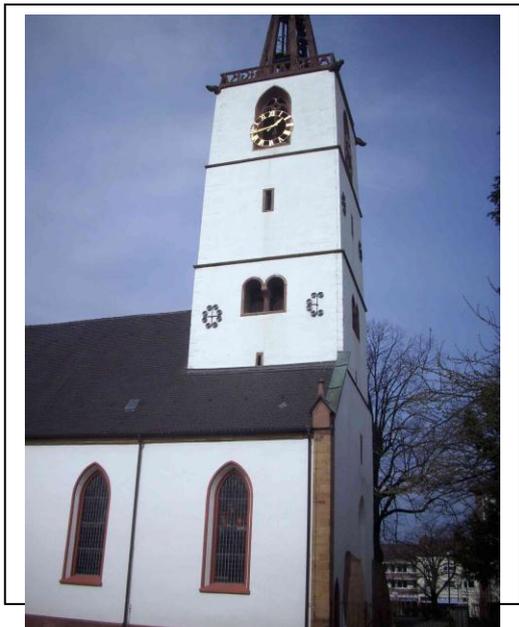
22) Objekt : Denzlingen

Auch der romanische Turm zu Denzlingen „steckt“ praktisch in neuerer Zeit: Das gotisch neu aufgeführte Langhaus hat den Turm mit einbezogen, so dass nur die beiden oberen Geschosse, unterhalb der Renaissance-Glockenstube, sichtig liegen. Diese sind weitgehend „original“, sieht man einmal vom uniformen Putz ab. Denzlingen ist zwar ein begrüßenswertes, aber auch zwiespältiges Beispiel.

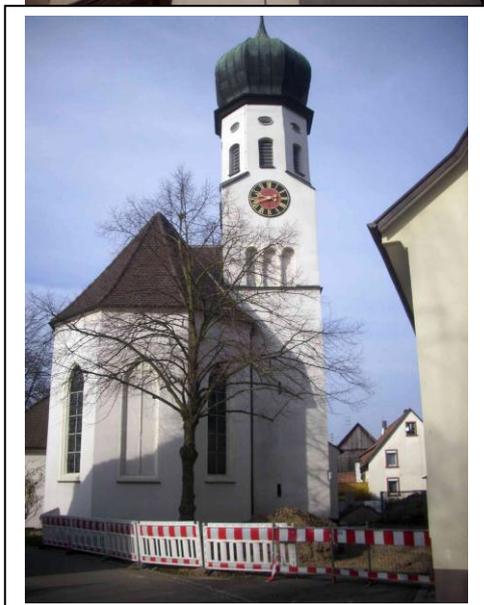
24) Objekt : Hecklingen

In manchen Fällen ist man im ersten Moment wirklich nicht sicher, ob es sich um „Retro-Styl“ oder um einen besonders stark überformten, original Romanischen Turm handelt. In diesem Fall ist der Turm „Original“ Romanisch und wurde im 18. Jahrhundert derart überformt, dass die Triforien, nach innen halb vermauert, wie spielerisches Zierwerk wirken. Hingegen ist ab der „Uhr“ an aufwärts zunächst etwas gotische, und in der octogonalen Glockenstube Bausubstanz aus der Barockzeit präsent.

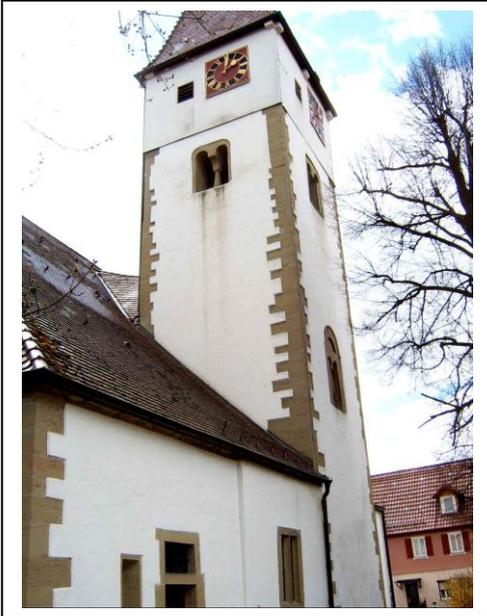
25) Objekt : Nufringen

Man sieht dem Turm zu Nufringen seine romanische Gründung auch heute noch an (und es ist anzumerken, dass diese Gründung bereits einen „festen Kirchhof“ aufwies). Der an Styllosigkeit kaum noch zu übertreffende Aufsatz entstammt der Zeit des Barock, mit nachherigen Veränderungen. Auch ist zumindest anzumerken, dass der uniforme Putz der Sichtigkeit des romanischen Mauerverbandes in keiner Weise förderlich ist.

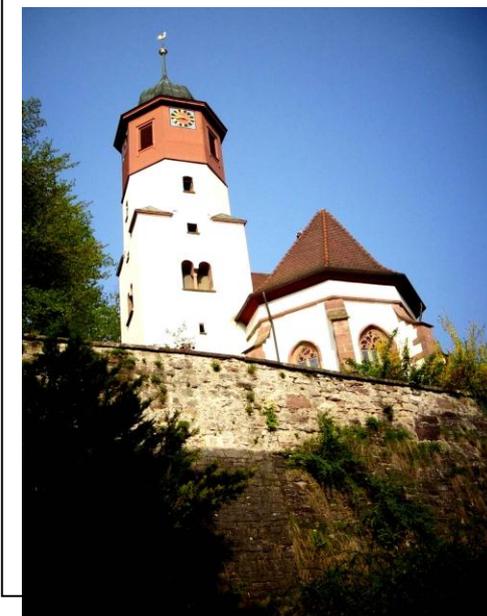
26) Objekt : Sulz am Eck

Auch in der Region von Calw gibt es einige romanische Gründungen, von denen sich jedoch nur der Turm zu Sulz am Eck nennenswert erhalten hat. Klar abgegliedert ist der octogonale Glockenstubenaufsatz, welcher der Renaissance zuzurechnen ist. Begrüßenswert ist die bei jüngst erfolgter Renovierung der Kirche erfolgte Maßnahme, den „romanischen“ Urzustand des Turmes bestmöglich wieder herzustellen, ohne allzu sehr in die Bausubstanz einzugreifen.

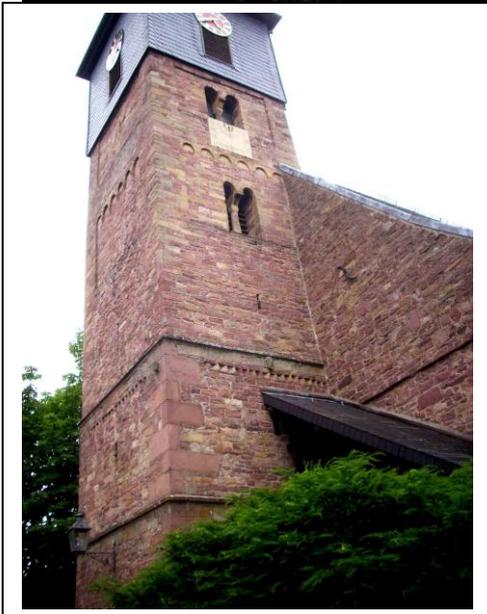
27) Objekt : Grünwettersbach

Als ein Kleinod in weitem Umkreis darf der Turm zu Grünwettersbach gelten. In dieser Region, wo viele alte Gründungen zu barocker Zeit komplett neu aufgeführt wurden, ragt er wirklich als „lebendes Geschichtsbuch“ empor. Der Rundbogenfries unterhalb des Gesimses vom zweiten zum dritten Geschoß weist „Baumeisterköpfe“ auf, und im vierten und fünften Geschoß finden sich klassische Biforen und Rundbogenfriese unter den Gesimsen. Die styllose Glockenstube entstammt, wie das Langhaus, aus dem 18. Jahrhundert.

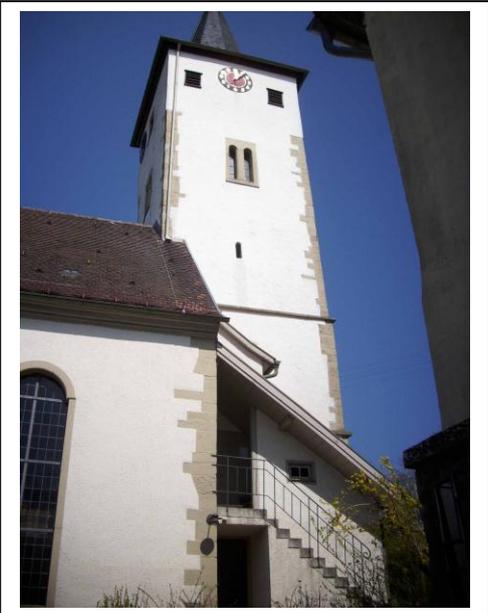
29) Objekt : Lampoldshausen

Selbst neben dem zu gotischer Zeit großzügig neu aufgeführten Langhaus wirkt der Turm noch immer dominierend, und in der Tat ist er eine bereits zu romanischer Zeit ausgeführte, dem festen Kirchhof als weitreichender Auslug- und Kampfturm dienende Gründung. Lediglich das oberste Geschoß entstammt der gotischen Zeit, in welcher man auch die Biforien im darunter liegenden Geschoß überarbeitete.

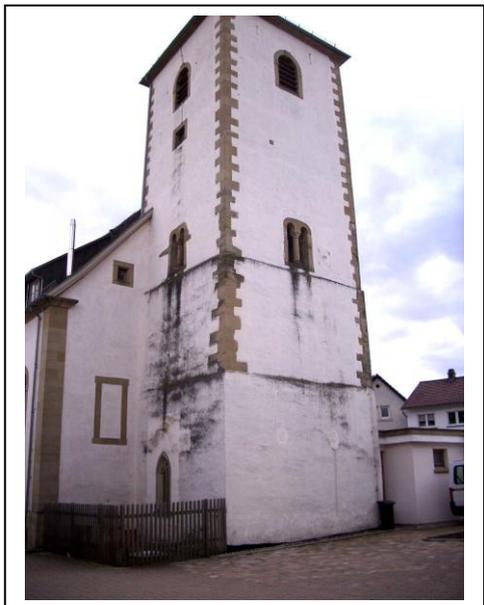
30) Objekt : Langenbeutingen

Auch der romanischen Zeit entstammend, wirkt der Turm zu Langenbeutingen in den unteren Geschossen äußerst massiv, weist sich somit als Kampfturm aus, der in den beiden mittleren Geschossen Schlitzscharten trägt. Das vierte, ursprünglich als Glockengeschoss genutzte weist noch seine Biforien auf und lediglich die heutige Glockenstube wurde im 17. Jahrhundert aufgesetzt, einhergehend mit dem Neubau des Langhauses. Aus dieser Zeit stammt auch der rechteckige Fenstereinbruch im Erdgeschoss des Turmes.

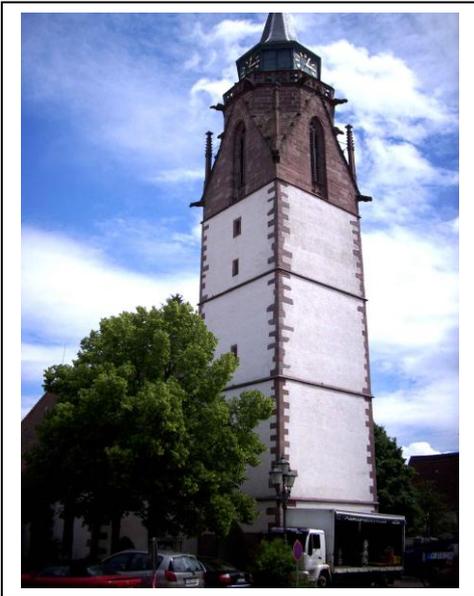
1) Objekt : Dornstetten

Es mutet der Turm zu Dornstetten wie ein aus zwei Perioden stammender Turm an, doch er ist einheitlich „in einem Zuge“ aufgeführt worden. Der Baumeister hat jedoch den Rahmen der styllistischen Möglichkeiten gut ausgeschöpft und den oberen, nicht zu kampfzwecken dienenden Teil mit dem Glockengeschoß in bester gotischer Art ausgeführt. Dies veranschaulicht sehr gut die in der Gotik wesentlich stärker betonte plastische Ornamentik, die mit der eher „kargen“ Romanik kontrastiert.
