Photodokumentation

Kirchenburgen (sowie Wehrkirchen, Pfleghöfe und befestigte Klöster) in Baden-Württemberg (und Umgebung)

Teil IV:

Darstellung des erhaltenen Bestandes im Jahre 2011

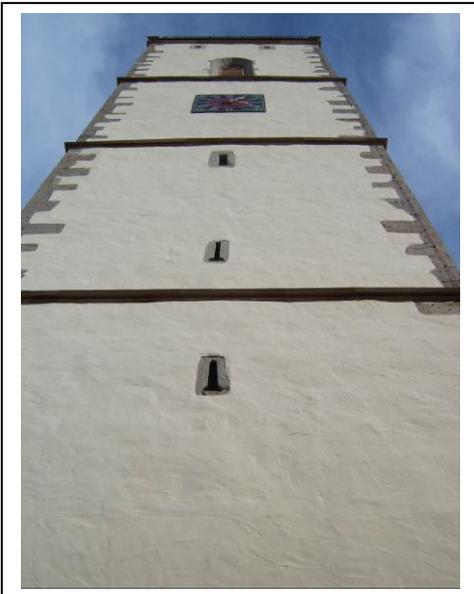
2) Objekt : Weitingen

Einheitlich aufgeführt und im zweiten und dritten Geschoss mit Schlüsselloch-Scharten ausgestattet (in dritten Geschoss sogar in zwei Ebenen) ist der Turm zu Weitingen ein klassischer Wehrturm der gotischen Zeit, als in der Zeit der „Städekriege“ rasch Schutz für die Bewohner der Ortschaften und Dörfer geschaffen werden mußte. Zweckmäßigkeit ging absolut vor Schönheit und Ästhetik. So hat denn der Turm zu Weitingen auch nahezu unverfälscht bis in unsere Zeit „überdauert“.

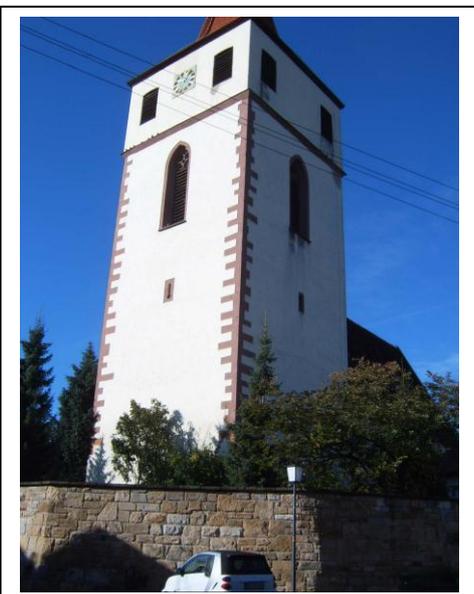
3) Objekt : Altingen

Der Turm zu Altingen offenbart einen weiteren Beleg für die „Variationsbreite“, welche die Struktur der Türme in der Zeit der Gotik aufweist. Bis zur Mitte äußerst massiv in fensterlos, im mittleren Geschoss mit Schlüsselloch-Scharten ausgestattet und oben mit einer übergroß dimensionierten Glockenstube ausgestattet, der noch ein späteres Abschlussgeschoss aufgesetzt ist. Zweckmäßigkeit und ein wenig kunstvoller Aufsatz.

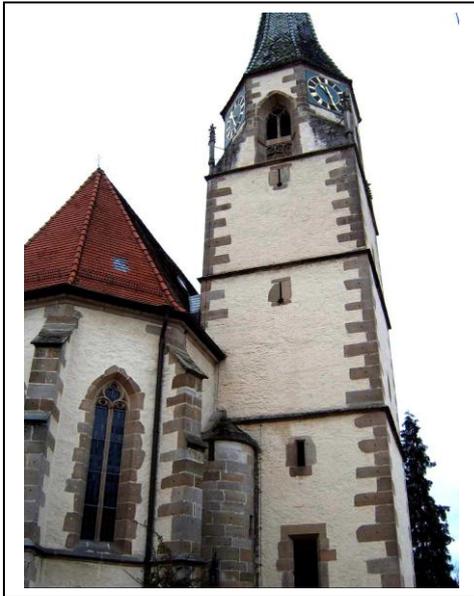
4) Objekt : Unterjesingen

Der Turm zu Unterjesingen, zu gotischer Zeit mit der übrigen Anlage wehrhaft aufgeführt, zeigt im zweiten und dritten Geschoss Schlüsselloch-Scharten. Die ins Octogon übergehende Glockenstube entstammt ebenfalls der gotischen Erbauungszeit, eine damals weit verbreitete Form der Ausführung. Lediglich der rechteckige Eingang des Erdgeschosses ist eine styloose Tat der neueren Zeit. Auch Unterjesingen ist ein Beispiel einer „in einem Zuge erbauten Anlage“.

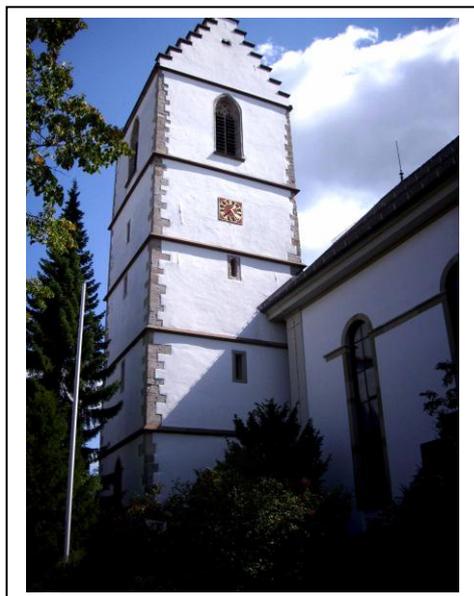
6) Objekt : Dietingen

Ein weiterer massiv aufgeführter und definitiv als Wehrturm entworfener solcher begegnet uns im Turm zu Dietingen. Auch er entstammt der Zeit, als die Auseinandersetzungen der „Städtekrige“ drastisch wieder zunahmen und rasch starker Schutz benötigt wurde. Einschließlich Glockenstube und Satteldach hat sich der Turm, trotz barocker Neuaufführung des Langhauses, unverändert bis in unsere Zeit erhalten.

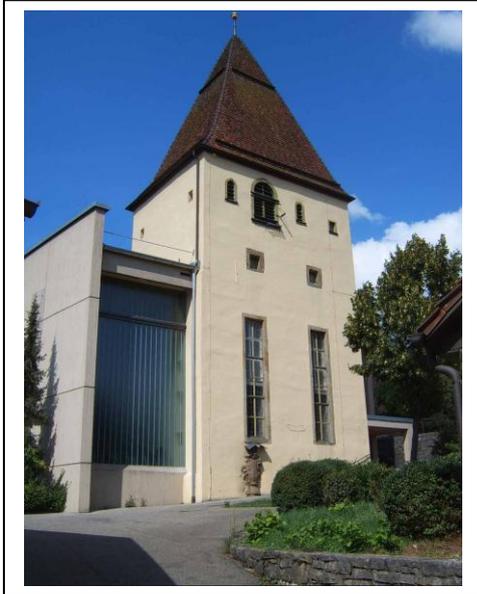
1) Objekt : Vorbachzimmern

Mit dem neuen, in einem von styllosigkeit nicht mehr zu überbietenden Langhaus in Kombination, ist auch der altehrwürdige, gotisch gegründete Turm zu Vorbachzimmern ab der Zeit des späten Barock derart grauenhaft überformt und verstümmelt worden, das es jeden weiteren Kommentares spottet. Noch im 19. Jahrhundert wird der feste Turm zu Vorbachzimmern mit der hohen und festen Kirchhofsmauer erwähnt -die schwersten Entgleisungen wurden in den 1970ern ausgeführt !

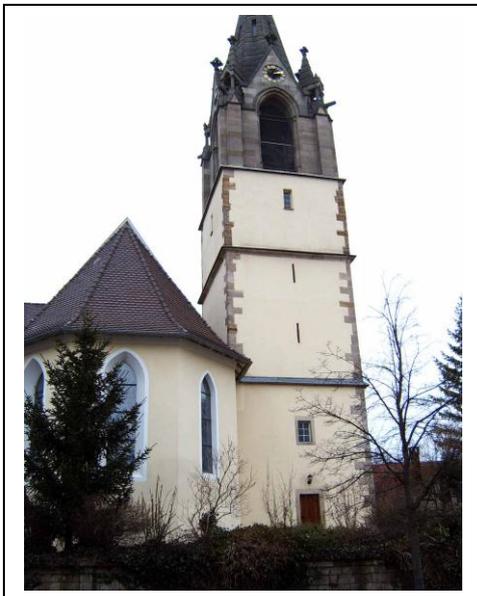
2) Objekt : Bissingen an der Teck

Man mag sich – siehe den vorherigen Abschnitt – auf den ersten Blick an den gotischen Turm zu Dornhan erinnert fühlen – doch bei genauerer Betrachtung erkennt man den „Retro-Styl“ der im 19. Jahrhundert auf den gotischen Turm aufgesetzten Glockenstube. Immerhin – man hat sich „bemüht“ den Unterschied der Style klar sichtig zu belassen – mit Erfolg. Man vergleiche dies mit Eberdingen im Kreis Ludwigsburg.

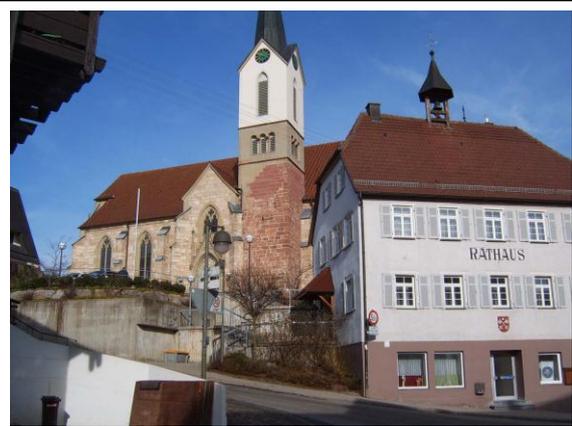
3) Objekt : Altheim

Romanisch gegründet, gotisch erhöht und zu Beginn des 20. Jahrhunderts nochmals um die heutige Glockenstube „aufgestockt“ – der Turm zu Altheim hat wahrlich einiges erlebt – und überlebt. Man muss bei allem „Mischmasch“ dennoch klar betonen, dass die einzelnen Abschnitte klar zu trennen sind, und man hat den romanischen, mit Flachreliefs und Ritzzeichnungen ausgestatteten romanischen „Kern“ des Turmes immerhin unverändert belassen.

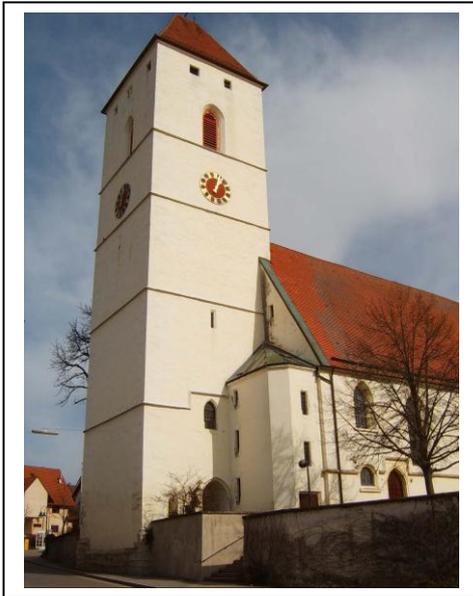
4) Objekt : Eutingen im Gäu

Ein romanisch gegründeter Turm der „überschweren“ Klasse (Wandstärke im Erdgeschoß 3,5 Meter) wurde zu gotischer Zeit, als in der späten Phase der „Städtekrige“ die Auseinandersetzungen wieder stark zunahmen, um drei Geschosse aufgestockt. Man verfuhr dabei im uniformen Styl, denn der Turm diente auch dann primär zur Verteidigung. Erst mit der Neuaufführung des Langhauses im 19. Jahrhundert wurde auch der Turm überformt.

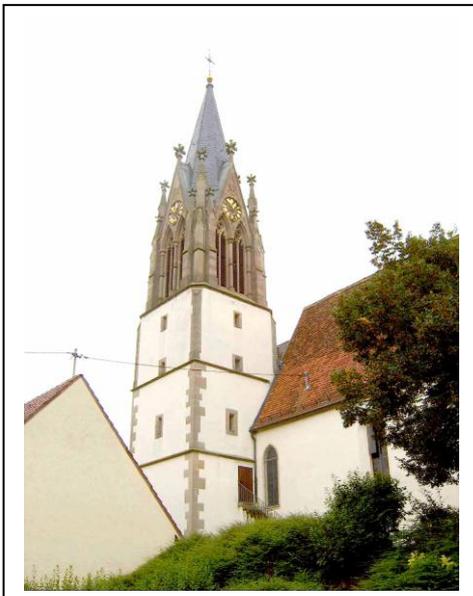
5) Objekt : Eberdingen

Auch der Turm zu Eberdingen ist gotischer Natur und besaß eine gotische Glockenstube. Einhergehend mit der (stillosen) Erweiterung des gotischen Langhauses im späten 19. Jahrhundert erfuhr auch dem Turm eine „Neo-Gotische“ Glockenstube. Man beließ auch hier eine klare „Trennlinie“ und tastete den Styl des Turmkerns nicht an. Einen gewissen architektonischen Reiz entbehrt diese „Hybridform“ nicht.

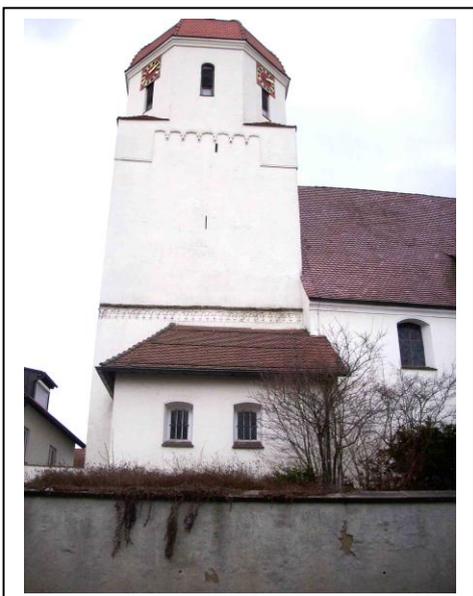
6) Objekt : Jungingen

Eine häufige Form der Veränderung, vergleichsweise, ist das Ersetzen der originalen Glockenstube im 19.-20. Jahrhundert durch eine in octogonaler Form. In Jungingen ist dies noch in recht moderater Form geschehen. Der Turm selbst – wie man mittlerweile erkennt, ist ein solcher der Übergangszeit (siehe das „spielerische“ Rundbogenfries unter dem Gesims). In Extremis finden sich auch zwei- und sogar dreistöckige Octogone, die aber nicht Bestandteil dieses Werkes sein können. FIN

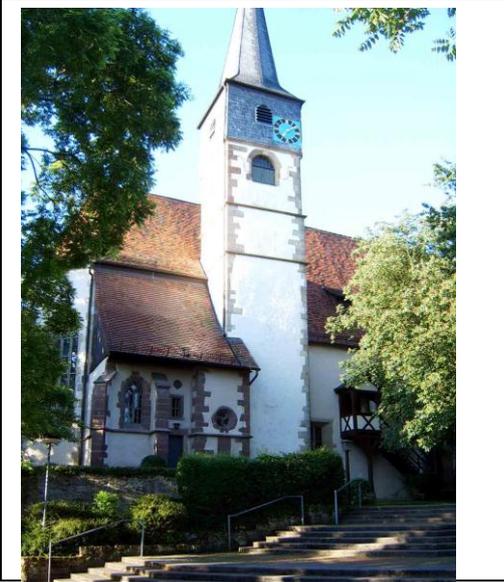
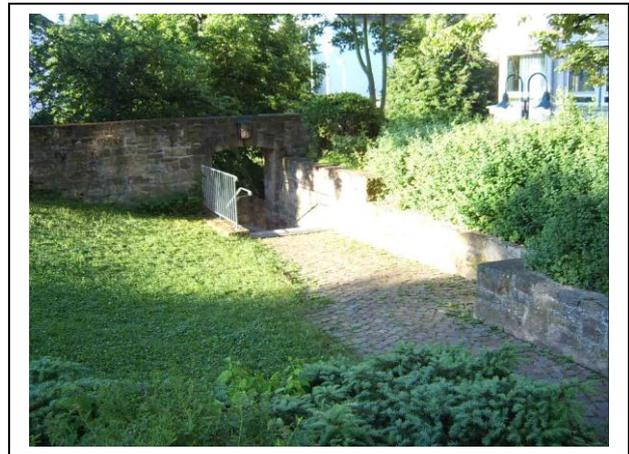
1) Objekt : Ditzingen (Konstanzer Kirche)

Man könnte die „Konstanzer Kirche“ zu Ditzingen als Grenzfall betrachten – aber die seit der spätromanischen Zeit existierende Kirche mit ihrem einzig als Läuturm dienenden solchen wurde erst im Jahre 1497 innerhalb kürzester Zeit mit einer 1,2 Meter starken und 5 Meter hohen Mantelmauer nebst Toranlage und vorgelagertem Graben befestigt: Die Zeiten waren wieder „heiß“ geworden, und für den Bau eines schweren Kampfturmes blieb keine Zeit (oder auch kein Geld mehr). Der Zusatz „Konstanzer Kirche“ kommt nicht von ungefähr, gehörte doch eine Hälfte des Ortes zum Bistum Konstanz, die andere Hälfte mit der „Speyrer Kirche“ zum Bistum Speyer.

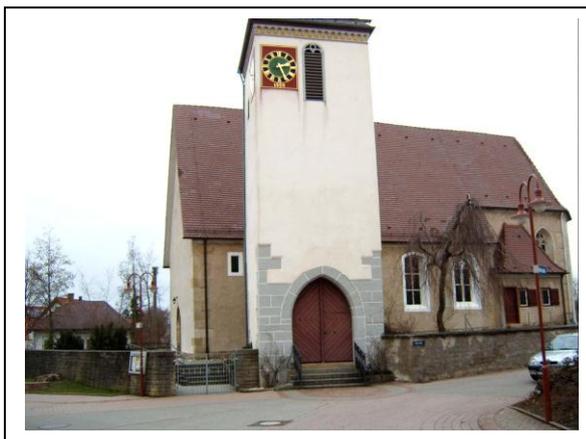
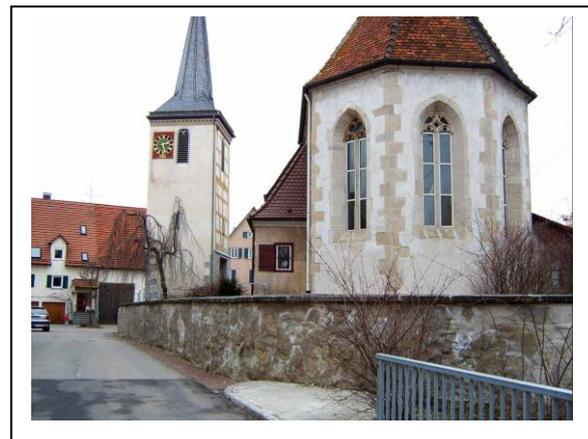
2) Objekt : Nabern

Der einstige Verlauf der inzwischen bis auf eine „dürre“ Umfassungsmauer abgetragenen früheren Mantelmauer, mit ovalem Grundriss, lässt sich noch gut in Nabern erkennen. Man hat allerdings Angesichts des wohl offensichtlichen Torturm mit der Klassifikation „Turmlose Anlage“ im Ersten Moment so seine Schwierigkeiten: Hier hilft nur die Historie weiter: Zu gotischer Zeit hatte das Langhaus einen Dachreiter als Glockentürmchen. Sie war „von einer hohen und festen Kirchhofmauer umgeben und mit einem starken Torhaus versehen“. Erst nach dem Wegfall der Notwendigkeit zur Verteidigung trug man im 18. Jahrhundert die Mantelmauer auf ihren heutigen Zustand ab und „leistete“ sich (nicht zuletzt mit dem gewonnenen Steinmaterial) durch Aufstockung des einstigen Torbaues einen ordentlichen Läuturm.

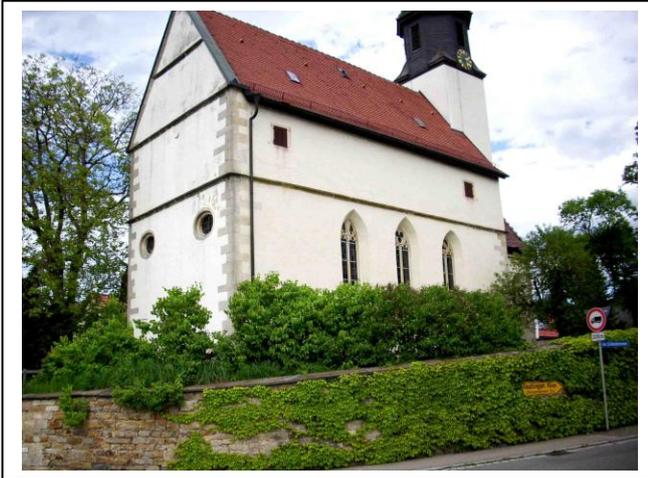
3) Objekt : Immenhausen

Einst sogar ein festes Langhaus mit Gaden im jetzt fensterlos verputzten Obergeschoß, mit einem kleinen Türmchen als Läuturm: Immenhausen ist ein exemplarisches Beispiel einer klassischen „turmlosen“ Anlage. Lediglich die hohe und feste Kirchhofsmauer, eben die Mantelmauer mit ihrem Umgang nebst einer Torhaus und vorgelegtem Graben schützte die Ortsbewohner – einschließlich des festen Langhauses, versteht sich. Worin sind die Gründe zu suchen – ein „Wehrturm“ war in jedem Fall ein „gewichtiges“ Plus in der Verteidigung. Das stimmt – aber in kleineren Ortschaften standen vielfach nicht die Mittel, trotz Frohdienstes der Bewohner, zur Verfügung, nebst dem Langhaus noch einen „Kirch“-Turm hinzu zu bauen, und man setzte einen Dachreiter mit bescheidenen Glocken auf den First, oder baute einen „leichten“ Läuturm, der für mehr kaum zu benutzen war (denn als Auslug).

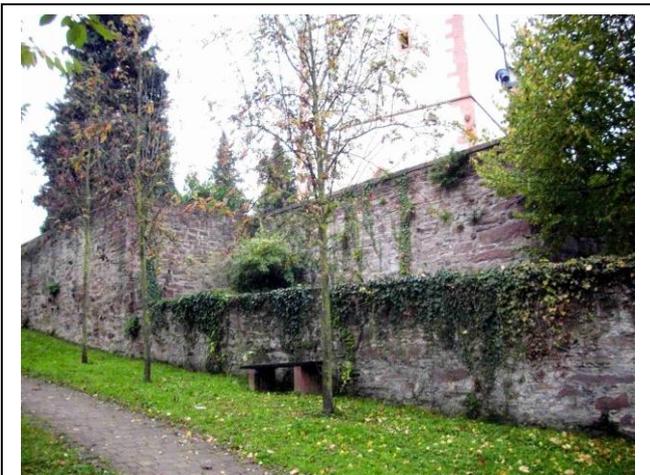
1) Objekt : Ellmendingen

Recht „seltsam“ sehen die Reste der Mantelmauer von Ellmendingen aus: In der Tat handelte es sich um zwei, die äußere (niedrigere) und die Innere (höhere), deren Zwischenraum eine Art Zwinger bildete. Im 19. Jahrhundert in Teilen als Steinbruch verwendet, existiert nirgends mehr ein völlig erhaltener Abschnitt. Als man schließlich den Abbruch einstellte, vermauerte man die Fragmente zum Wetterschutz, und es entstand dies seltsame Konglomerat.

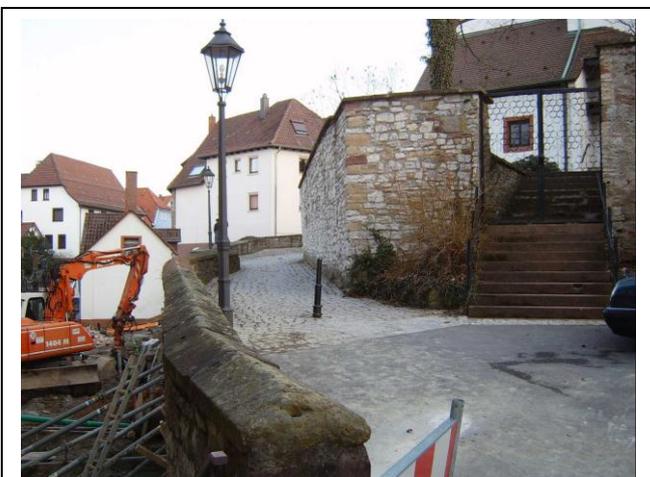
2) Objekt : Kieselbronn

Auch Kieselbronn, wie Ellmendingen ein „Besitz“ des Klosters Maulbronn, war mit doppelter Mantelmauer befestigt. Der Inneren, die im Kern noch rund 3 Meter Höhe aufweist, bräuchte man nur den „Umgang“ wieder aufzusetzen und hätte ein „lebensechtes“ Bild. Die äußere Mantelmauer dagegen ist bis auf ihre Basis als Futtermauer, stabilisierend gegen die tiefere Ortsseite belassen, abgetragen. Der Laternen „besäumte“ Weg ist der ehemalige Zwinger „Sic gloria transit mundii“.

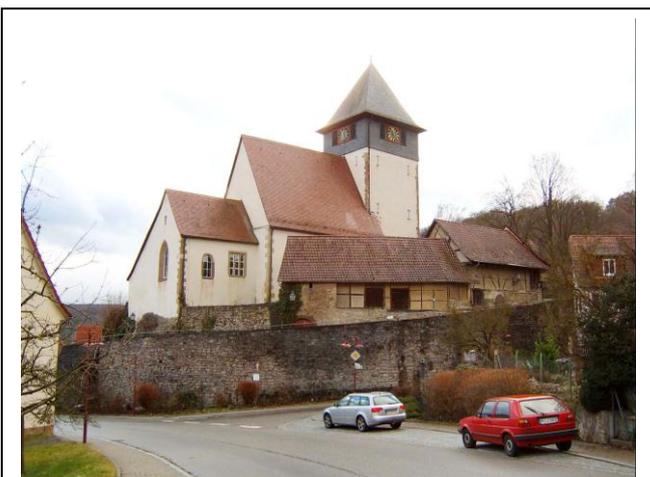
3) Objekt : Iptingen

Auch Iptingen war einst schwer befestigt, geschützt durch zwei Mantelmauern. Hier hat man beide im 19. Jahrhundert als Steinbruch genutzt und bis auf die Basis abgetragen, wobei sich die äußere noch gut sichtig in ihrem gründenden Teil als Futtermauer erhalten hat. Auf die Innere hat man weitere Gadenhäuser gebaut, nach altem Vorbild, die als Lagerschuppen noch heute genutzt werden. Auf der „Rückseite“ der Gaden hat die innere Mantelmauer sogar noch ihre volle Höhe und dient als Wand.

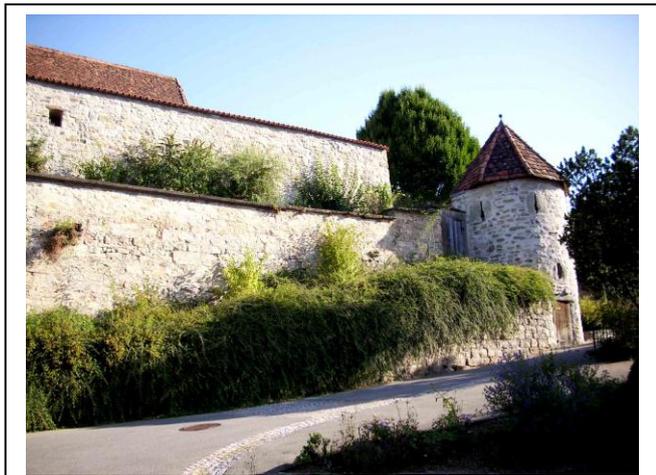
4) Objekt : Bergfelden

Bergfelden, eine der stärksten Kirchenburgen überhaupt, ist uns schon früher begegnet und wird es auch weiterhin tun. Auch hier gibt es zwei Mantelmauern, in Teilen erhalten und das Prinzip der stärkeren Inneren, von welcher man über die niedrigere Äußere (aber einst ebenfalls mit Umgang bewehrt) schießen konnte wird hier sehr „Anschaulich“. Bergfelden ist im Hinblick auf den historischen und bewahrenden Sinn sehr bemerkenswert, denn der Unterhalt der „Steinmassen“ kostet einiges.

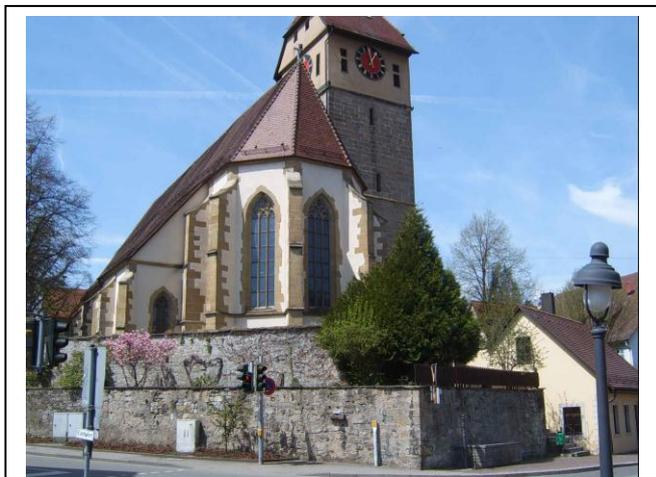
5) Objekt : Magstadt

Es stimmt dem Betrachter zu, der vermutet, auch bei Magstadt die Reste zweier Mantelmauern zu erkennen. Magstadt ist jedoch eine Ausnahme: Es bestanden einst deren „Drei“. Die dritte wurde aber im 19. Jahrhundert völlig abgetragen, um mehr Raum im Ort zu gewinnen, und die beiden anderen auf ihren jetzigen Zustand gebracht. Man mag die Überlegungen nachvollziehen können, bei einer Anlage von „mehr als nur örtlichem Interesse“ einen so starken Schutz aufzubauen.

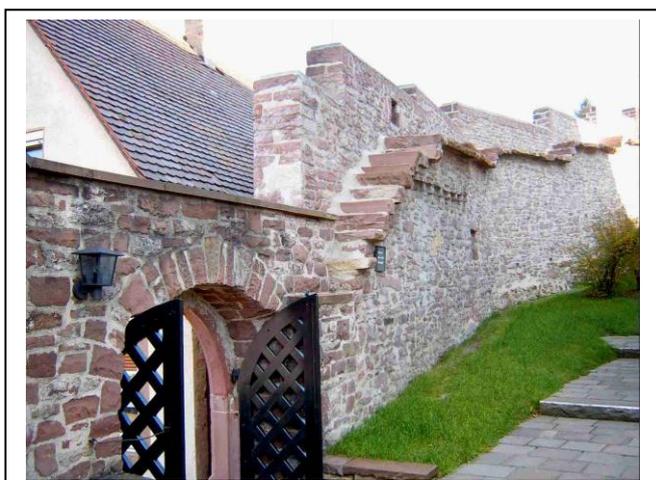
6) Objekt : Dietlingen

Beginnen wir mit Dietlingen im Reigen der Anlagen, die noch einen Teil des Umgangs oder mehr aufweisen, was selten ist. Dietlingen ist ein „Bilderbuch“ welches die dem Kern der Mantelmauer aufsitzende steinerne Brustwehr und sogar den steinernen Laufsteg, in teilweise restaurierter Form, besitzt, und zwar, bis 20 Meter zur Ortsseite, vollständig. Nur die hölzerne, auf Balken gelagerte Rückwand mit dem Regendach fehlt – aber auch so ist der Anblick ein nahezu „einzigartiger“ in unseren Tagen.

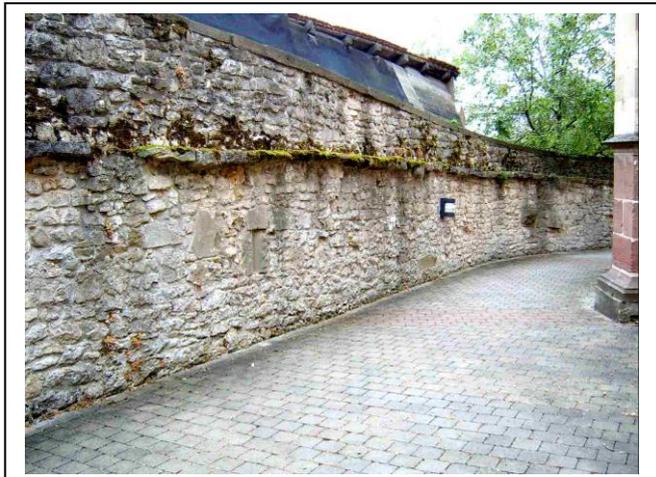
7) Objekt : Schwieberdingen

Vergleichend mit Dietlingen, weist die Anlage zu Schwieberdingen ebenfalls auf dem Kern der Mantelmauer die nach außen gerichtete, steinerne Brustwehr auf, welche allerdings nur einen Meter hoch erhalten ist und deren Scharten vermauert sind. Man sieht „eben noch“ die Ansätze der steinernen Laufstegplatten. Hat man Dietlingen vorher gesehen ist man enttäuscht, wenn nicht, ist auch Schwieberdingen ein besuchenswertes Beispiel, von dem es nicht mehr viele gibt.

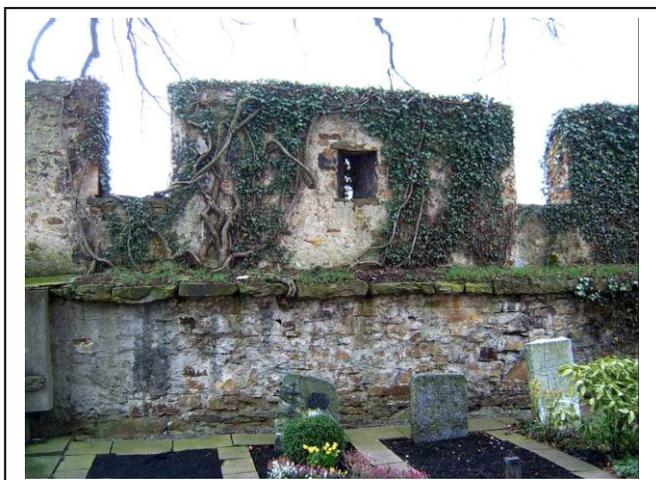
8) Objekt : Plochingen

Weithin „seines Gleichen“ suchend (in unseren Tagen), zeigt sich die Mantelmauer zu Plochingen: Der steinerne Umgang in voller Höhe, mit Zinnen und Schießscharten, lediglich etwas reichlich begrünt. Wären es nicht nur 40 Meter zum Tal, die man optisch recht effektiv im 19. Jahrhundert stehen ließ, dann könnte Plochingen, wie Dietlingen, als nahezu vollständiges Musterbeispiel – in dieser Hinsicht gelten. Allerdings - auch die 40 Meter, zusammen mit den übrigen Resten und der Lage, sind „beispielhaft“.

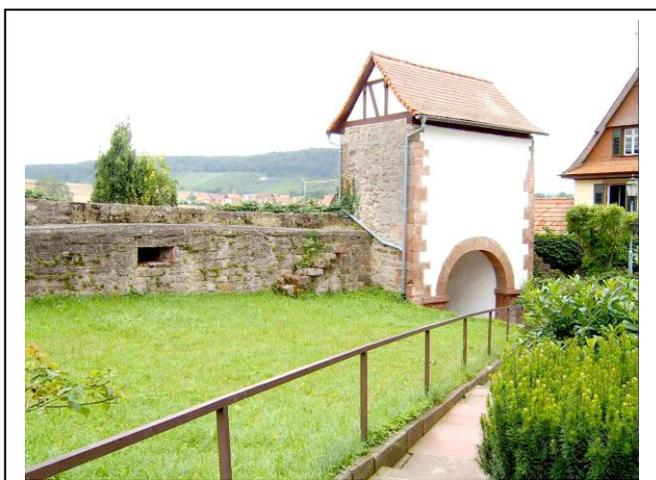
9) Objekt : Dertingen

Dertingen weist den Kern der Mantelmauer nahezu vollständig auf, und auf selbigem findet sich, allerdings nur im Ansatz rund 50 cm hoch, die einstige steinerne Brustwehr. Man sieht aber auch hier deutlich den „Übergang“ der Brustwehr in den wesentlich stärkeren Kern der Mantelmauer. Zudem hat Dertingen in der Mantelmauer auch Schießscharten, die „zu ebener Erde“, also von Armbrustschützen die im Kirchhof standen, bedient werden konnten.

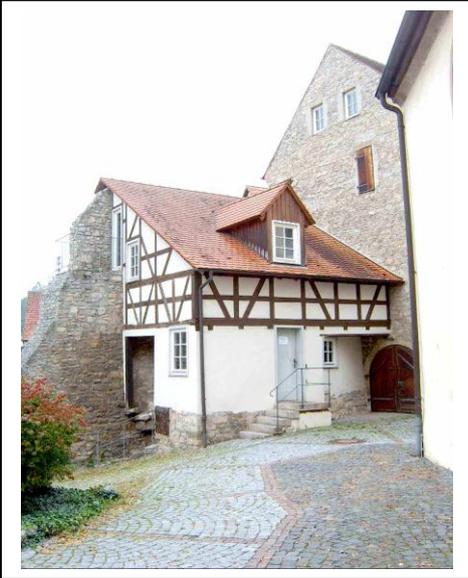
10) Objekt : Weissach

Wenige Abschnitte der Mantelmauer von Weissach weisen noch eine ansägliche Höhe auf, und an einer Stelle derselben ist auch noch die steinerne Brustwehr vorhanden. Besagte Stelle allerdings ist, wie auf dem Bild zu erkennen, nur noch als solche erhalten, da die Mantelmauer dort für ein im 20. Jahrhundert „ein-„ gebautes Wohnhaus als Außenmauer dient. Es sind in nicht wenigen Fällen gerade solche Umstände, welche die völlige Abtragung der Brustwehr verhindert haben.

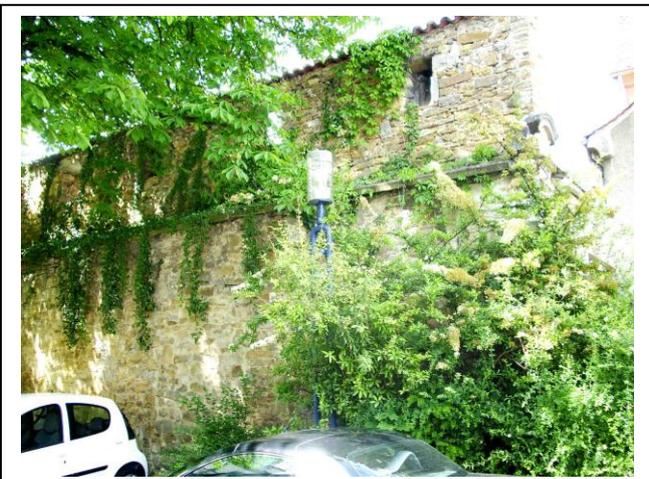
11) Objekt : Metzingen

In vielen Punkten geradezu ein Analogon zu Plochingen zu nennen, trifft bei Metzingen zu: Die Mantelmauer ist im Kern erhalten und trägt die steinerne Brustwehr, mit Schießscharten ausgestattet, zur Außenseite. Auch hier ist das Grün etwas zu reichhaltig belassen – und – ebenfalls auf einer Länge von etwa 40 Metern erhalten – der Rest der Mantelmauer wurde im späten 19. Jahrhundert völlig abgetragen. Es ist anzumerken, dass man hier dem Erhalt der Mauer etwas mehr Sorgfalt zukommen lassen sollte.

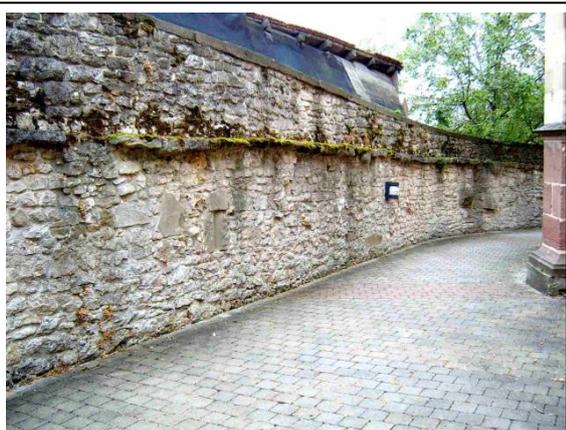
1) Objekt : Schwieberdingen

Schießscharten in der Mantelmauer sind hier und da noch vorhanden, in einigen Fällen nur noch in „Einzelstücken“, wie das Beispiel zu Schwieberdingen zeigt. Dessen ungeachtet weist aber Schwieberdingen Schießscharten „zu ebener Erde“ auf, wie im linken Bild zu sehen, d.h. solche, die ein im Kirchhof stehender Armbrustschütze bedienen konnte. Heute erscheint die Scharte etwas „tief“, aber es hat sich seit „damals“ das Bodenniveau um rund einen halben Meter erhöht (Renovierungsarbeiten im 19. Jahrhundert nivellierten das Bodenniveau des ehemaligen Kirchhofes). Die Scharten sind die klassischen Schlitz-Scharten, und - um dies gleich vorweg zu nehmen – in Mantelmauern haben wir im bereisten Gebiet keine anderen gefunden. „Kreuzschlitz- und/oder Schlüsseloch-Scharten treten nur in Türmen (Haupt- oder Flanken) und Toranlagen auf.

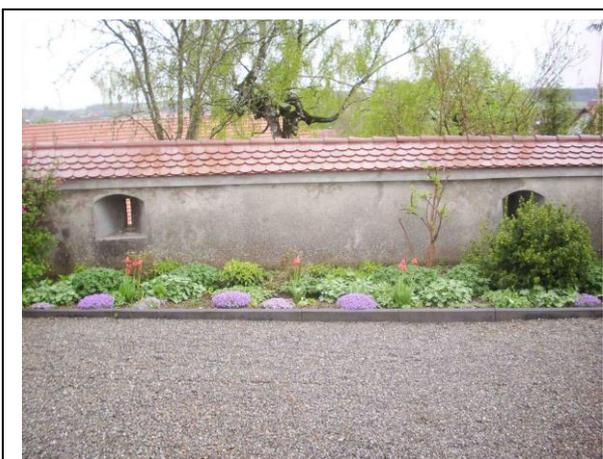
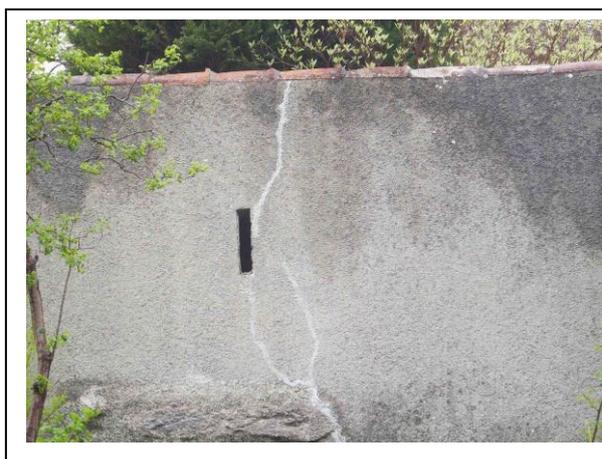
2) Objekt : Füramos

Die Mantelmauer zu Füramos weist noch eine Höhe von rund 2 Metern auf, genug, um die auch hier präsenten Scharten „zu ebener Erde“ aufzuzeigen, und zwar mehr als 6 erhaltene an der Zahl. Nach außen hin (Aufnahme rechts) sieht man nur den „Schlitz“ der Scharte, innen aber (Aufnahme Links) sind auch noch die „Schießkammern“ erhalten, in welcher der Armbrustschütze seine Waffe, wenn auch begrenzt, schwenken konnte. Man kann sich unschwer vorstellen, dass das Zielen bei dem begrenzten Sichtfeld nicht einfach war – aber größere „Schlitze“ hätten es den Angreifern, die ebenfalls mit der präzisen Armbrust ausgestattet waren, umso leichter ermöglicht, „hinein“ zu schießen.

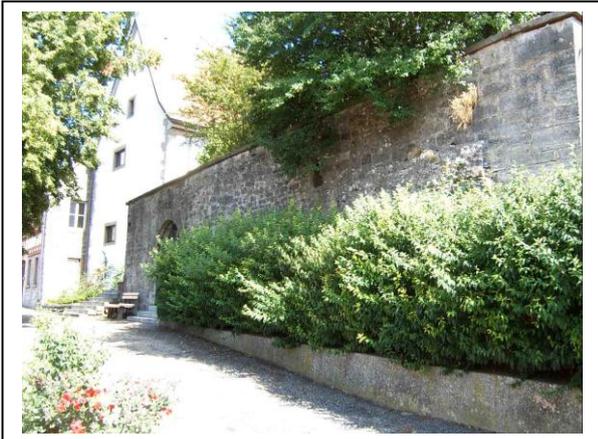
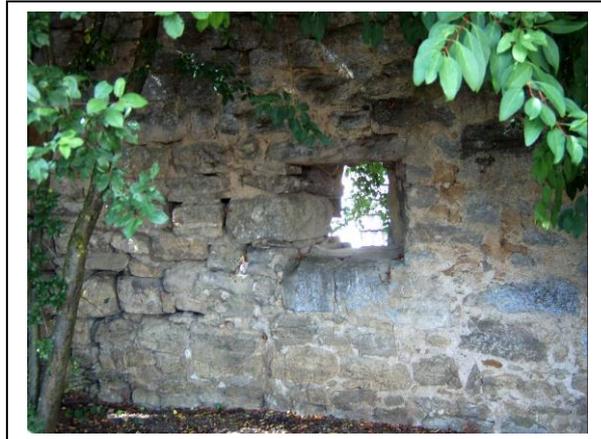
3) Objekt : Rinderfeld

Zur Ortsseite ist die Mantelmauer zu rund 3 Meter Höhe, dem „Kern“, erhalten, und kann daher als eindrucksvolles Beispiel genannt werden. Von der „Außenseite“ her fällt ein „Loch“ in der Mauer auf, welches sich bei Betrachtung vom Kirchhof aus als recht „ramponierte“ Schußscharte erweist, deren Schießkammer noch vorhanden, deren „Schlitzbegrenzung“ aber ausgebrochen ist. Es mag sich die Frage, auch aufgrund der bisher gezeigten Beispiele erheben, ob Schußscharten „zu ebener Erde“ in Mantelmauern die Regel waren – aber sie waren es nicht. Bisher ist kein Schema zu erkennen, das örtlich oder zeitlich eine Hypothese zuließe. Das „Für- und Wieder“ hingegen ist recht klar: Dafür spricht eine erhöhte „Feuerkraft“, was aber auch mehr Verteidiger bedingt – das „Wieder“ liegt darin, dass man auch leichter „Hineinschießen“ konnte und die Verteidiger größerer Verletzungsgefahr ausgesetzt waren.

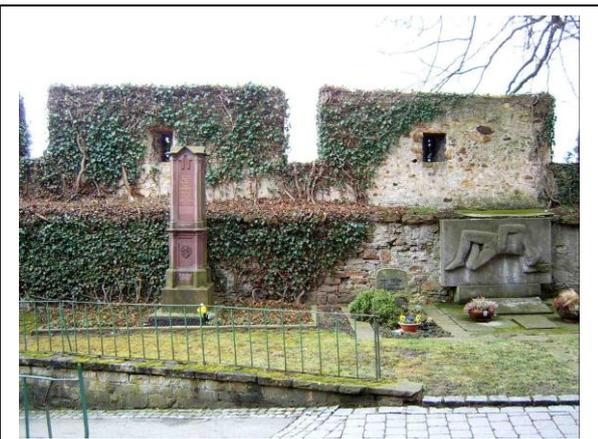
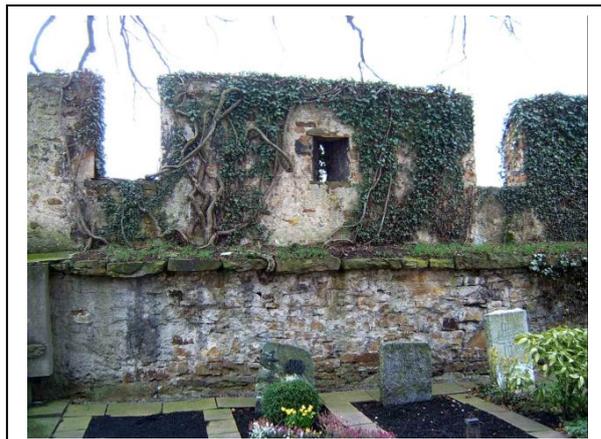
4) Objekt : Plochingen

Wieder begegnen wir Plochingen, diesmal als Musterbeispiel von Schußscharten in der noch existierenden Brustwehr des einstigen Umgangs. Wiederum treffen wir auf einfache Schlitzscharten. Warum nicht die einen wesentlich weiteren Schusswinkel bietenden Kreuz-Schlitz oder gar Schlüsselloch-Scharten ? Nun, abgesehen vom größeren Herstellungsaufwand (der aber vergleichsweise gering war): Sie waren nicht nötig, denn aus der geraden (oder sich auch oval krümmenden) Mantelmauer heraus genügte es, wenn man aus Scharte A (links im Bild), den Schussbereich der rechts daneben liegenden erreichen konnte, um so ein (begrenztes) Kreuzfeuer zu geben.

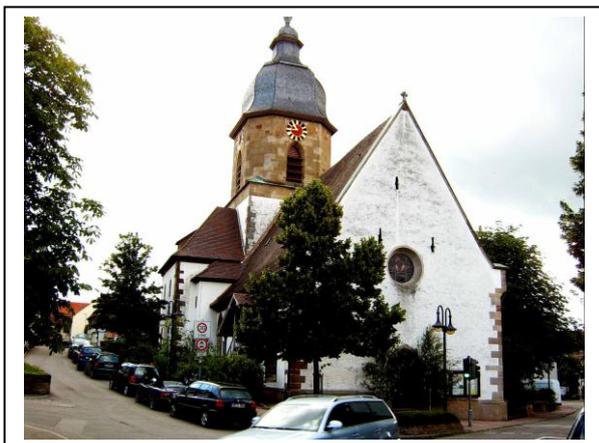
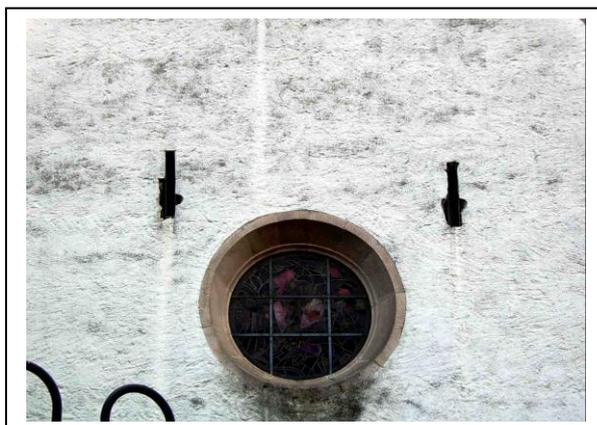
1) Objekt : Großheppach

In einem „modernen“ Langhaus, aber auch einem solchen aus der Zeit des Barock oder gar der Renaissance wird man schwerlich Schußscharten finden. Doch das Langhaus von Großheppach reicht weiter zurück, zurück in die Zeiten, da auf den „Böden“ der Langhäuser hie und da „Holzverschläge“, die sogenannten Gaden, eingerichtet waren. Auch wenn es sich nicht um ein sogenanntes „festes Langhaus“ handelte (siehe Kapitel 12/a „das feste Langhaus“, so waren doch in der Regel in der Giebelwand des Dachbodens Schußscharten angebracht, die es den dort im Falle eines Überfalls auf das Dorf untergebrachten Frauen (und Kindern) ermöglichten, ihren Teil zur Verteidigung mittels der Armbrust beizutragen.

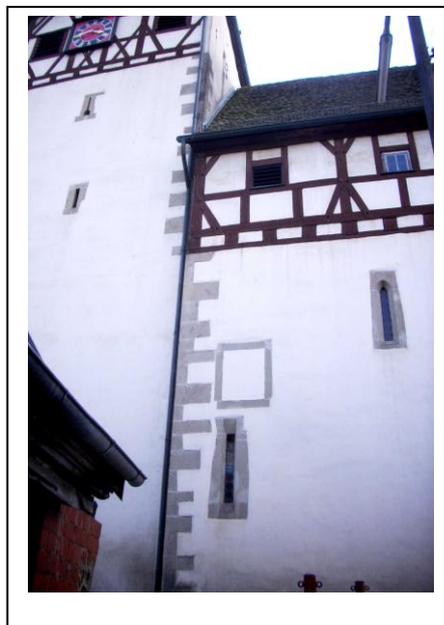
3) Objekt : Morsbach

Morsbach ist das einzige, beinahe unveränderte „feste Langhaus“ (zumindest auf der Ortsseite; gegen Süden sind große Fenster im 19. Jahrhundert eingebrochen worden). Somit haben wir hier ein Beispiel vor uns, welches auf der linken Aufnahme die „Schlitzartigen“ Fenster des Langhauses zeigt, aus welchen, von Innen angebrachten Anständen heraus, auch nach außen geschossen werden konnte. Die rechte Aufnahme vergegenwärtigt den Zustand im Vergleich mit dem Turm. Es bleibt anzumerken, dass das „Feste Langhaus“ von Morsbach das einzige im Gebiet ist, welches noch solche Scharten aufweist.

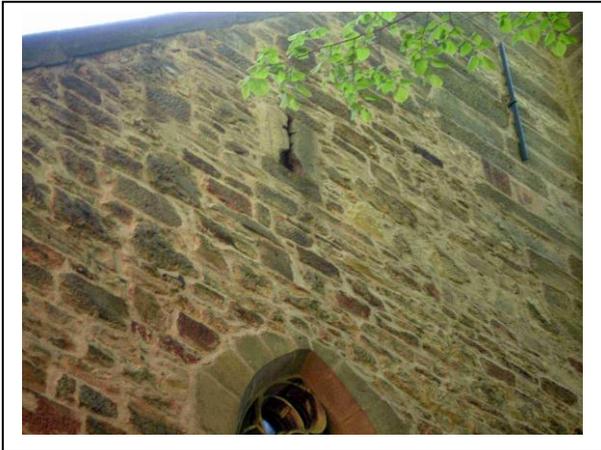
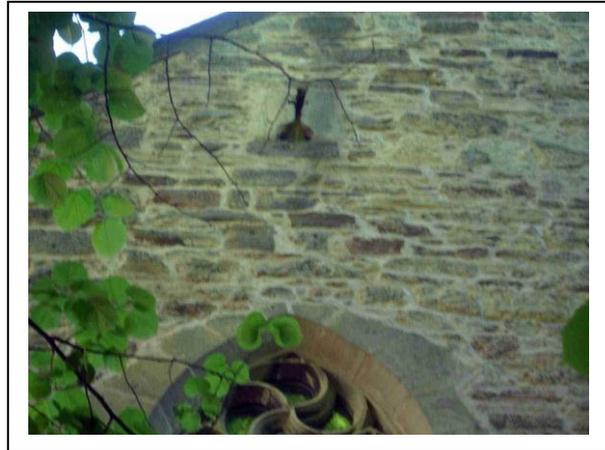
Objekt : Schwaigern

Man muss genau hinsehen, dann erkennt man auch im oberen Teil der Giebelwand des „alten“ Langhauses (kenntlich auf der linken Übersichtsaufnahme am unterschiedlichen Mauersteinverband) eine Schlüsselloch-Scharte. Das zu romanischer Zeit gegründete Langhaus trug ebenfalls Gaden auf dem Dachboden und ermöglichte es durch diese Scharte, die sich besonders (durch ihre im unteren Teil sich schräg verbreiternde Öffnung), in den nahen unteren Bereich zu schießen, ohne selbst zu exponiert zu sein. Beim gotischen Ausbau der Anlage beließ man die Scharte original.

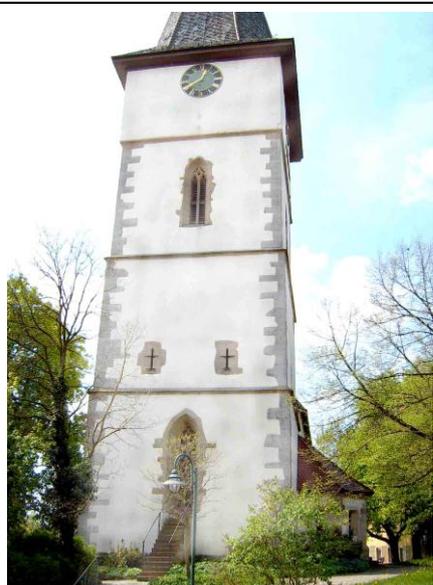
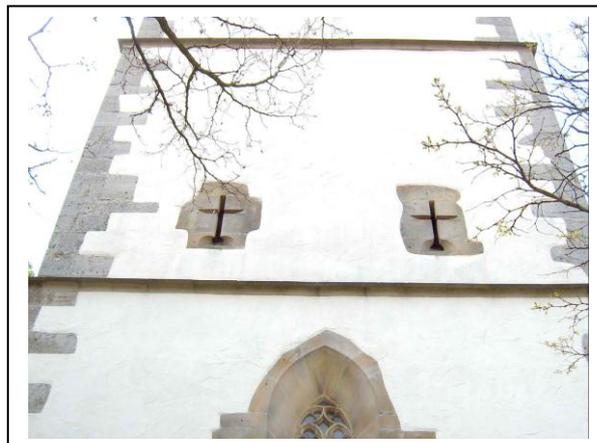
1) Objekt : Blaufelden

Der Turm zu Blaufelden weist im ersten Obergeschoß ausgeklügelte „Kreuz-Schlitz“ Schlüsselloch-Scharten. Diese erlaubten es den Armbrustschützen, sowohl auf größere Entfernung (durch den Querschlitz), als auch nach unten und besonders im unteren Nahbereich wiederum in einem weiten Schusswinkel zu operieren. Blaufelden war eine Anlage von „mehr als nur örtlichem Interesse“, denn die Ausfertigung solcher Scharten war Steinmetzarbeit und entsprechend teuer. Im Gegensatz zu den Scharten in der Mantelmauer geben diese hier im Turm den Verteidigern somit ein großes Umfeld.

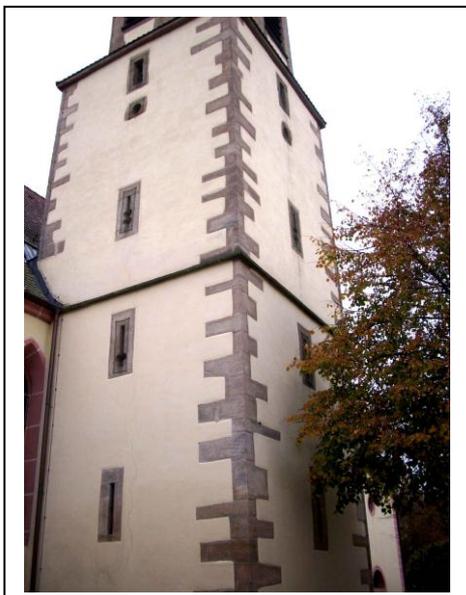
2) Objekt : Owingen

Es gibt auch bei den „einfachen“ Anlagen (solchen von nur „örtlichem Interesse“) hin und wieder Überraschungen, wie im Fall von Owingen. Hier finden sich in den drei übereinander liegenden Geschossen jeweils leicht unterschiedliche Schußscharten, die für den Nahbereich, Mitte-Nah und Mitte-Weit ausgelegt sind. Dies ist auf ein durchdachtes Ansinnen des damaligen Baumeisters zurückzuführen – und auf historisches Bewusstsein der heute Verantwortlichen.

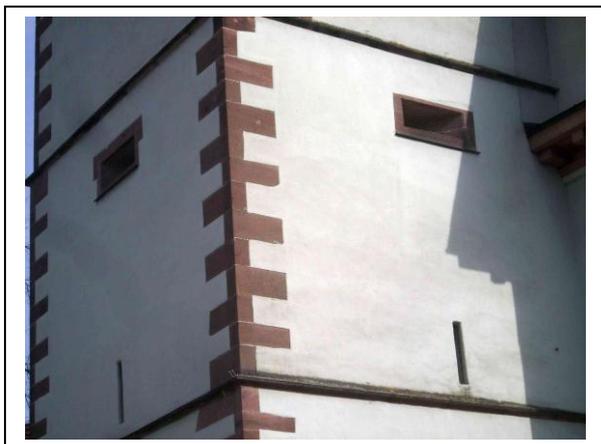
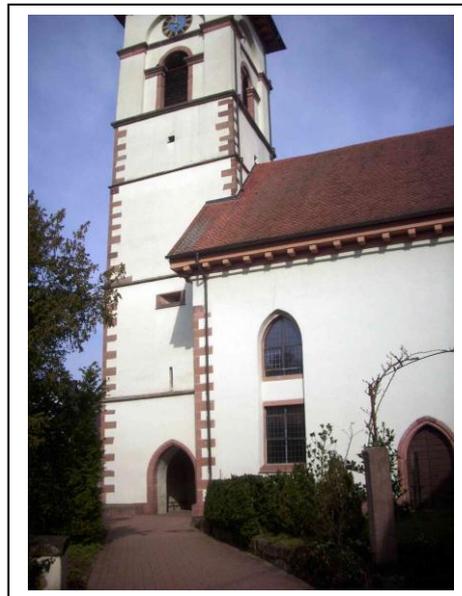
3) Objekt : Malterdingen

Man findet „hie und da“ auch „Hybriden“, solche nämlich, die außer den Schußscharten für die Armbrust auch liegende, mehr oder weniger kunstvolle „Maulscharten“ beherbergen. Letztere sind für „Feuerwaffen“, die sogenannten „Hackenbüchsen“ ausgelegt, die einen ganz anderen Ansatz im Turm benötigten. Die „Hackenbüchse“ (heute Hakenbüchse geschrieben) hatte eine Reichweite von mehr als dreihundert Schritt (im späten 15. Jahrhundert) und wurde in den Türmen bei Bedarf (und entsprechenden Mitteln) als Distanzwaffe nachgerüstet. Im 16. und 17. Jahrhundert steigerte sich die Reichweite rapide und mancher Kirchturm blieb bis in das 18. Jahrhundert hinein bestückt.

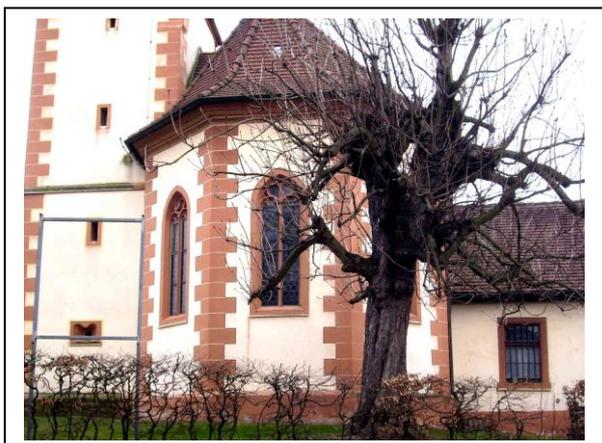
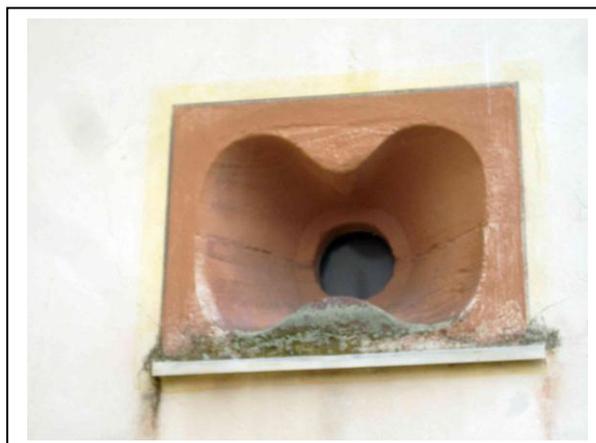
4) Objekt : Buchheim

Beim Turm zu Buchheim liegen nun schöne „Maulscharten“ vor, wie man sie in einem gotischen Turm eher selten findet – und in der Tat, Buchheim ist, in seiner heutigen Gestalt, ein Neubau aus der Zeit der Renaissance. Die Verantwortlichen des Baues, ansässige Ortsadelige, ließen hier mehr aber gewissermaßen ein „Prestige-Projekt“ umsetzen, denn aus Scharten dieser Größe konnte man mit Doppelhacken feuern, die im Nahkampf jedoch mehr moralische Wirkung erzielten. Man wollte zeigen dass man „technisch“ auf dem neuesten Stand war, was schon eine „Kleinigkeit kostete“.

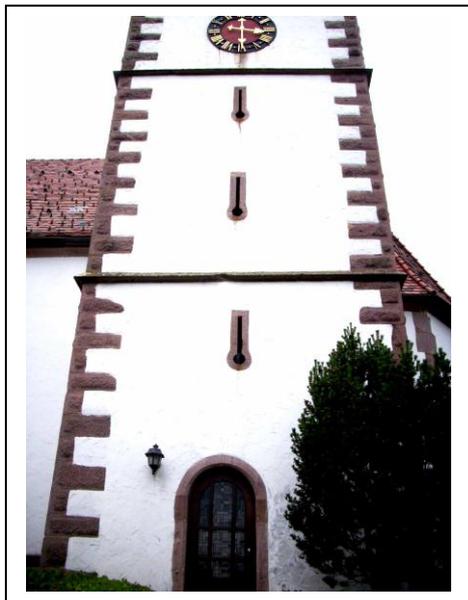
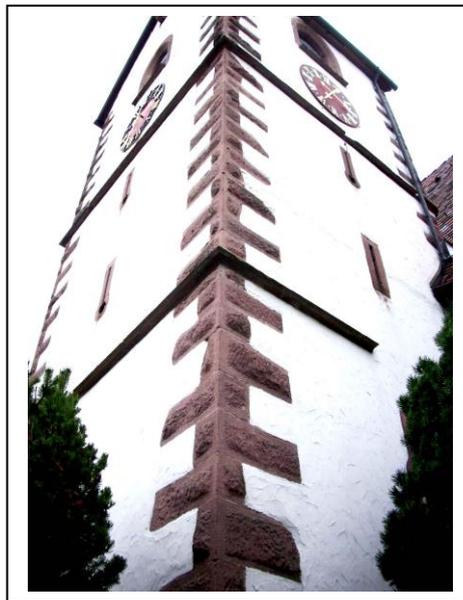
5) Objekt : Grüntal

Eine weitere Variante findet sich im Turm zu Grüntal: Hier sind, einheitlich in drei übereinander liegenden Geschossen, Schlüsselloch-Scharten angebracht, die einen Kompromiss zwischen Nah- und mittlerer Reichweite darstellen. Der Turm zu Grüntal entstammt der gotischen Zeit, und seine Struktur lässt erkennen, dass er „in einem Zuge“ aufgeführt worden war, wie die übrige Anlage. Es war zu der Zeit der „Städtekriege“, wo man rasch feste Anlagen erbaute.

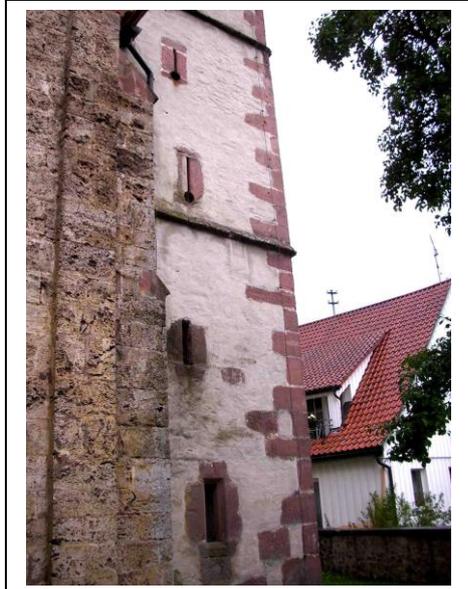
**6) Objekt : Cresbach**

Im Gegensatz zum recht „einheitlichen“ Turm zu Grüntal wirkt der zu Cresbach „gewachsen und verändert“ – genau das ist er auch. Er entstammt der frühen Gotik und wurde in den mittleren Geschossen im späteren Verlauf mit Schlüsselloch-Scharten nachgerüstet, so dass man hier einen „Mix vorfindet“, der immerhin gewisse Variationen ermöglichte. Im rechten Bild – so gegensätzlich das auch erscheint, - sieht man, dass im 19. Jahrhundert wiederum „aufgebaut“ wurde.

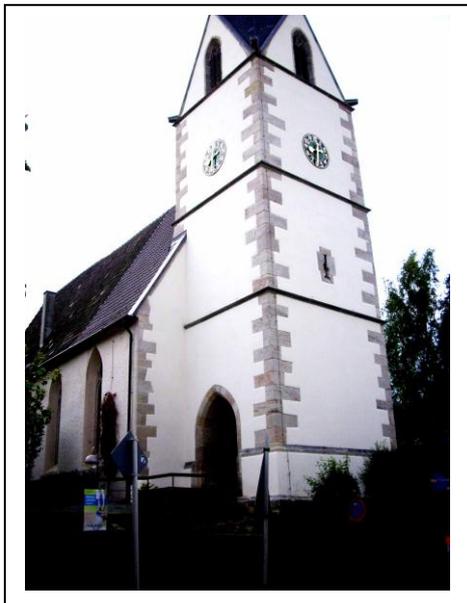
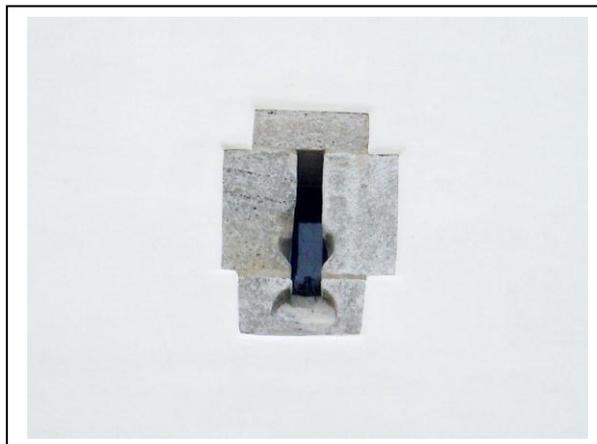
7) Objekt : Schlierbach

Auch dies ist vorzufinden: Eine einzige Schlüsselloch-Scharte zur Verteidigung ? Sieht man sich diese näher an, so ersieht man wieder den Typus des erweiterten Schussfeldes im Mitte- bis Nahbereich. Der Turm selbst wirkt auch sehr einheitlich aufgeführt – in der Tat entstammt er (zusammen mit der übrigen Anlage) dem späten 15. Jahrhundert, wo viele Anlagen quasi „vom Reißbrett“ unter Verwendung des Chorturm-Typs erbaut wurden. Natürlich – nicht mit nur einer solchen Schußscharte, es ist vielmehr die einzige im Turm belassene, der Rest wurde zugemauert und übertüncht.

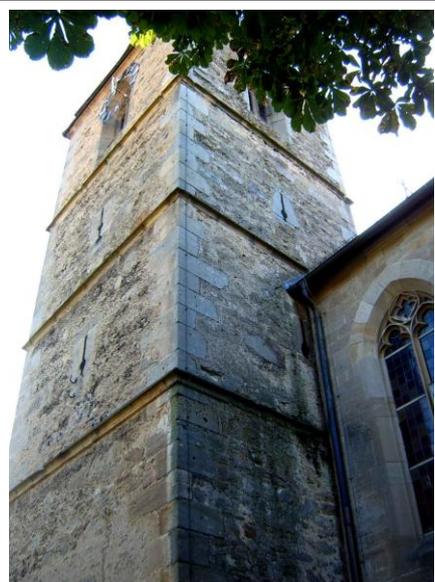
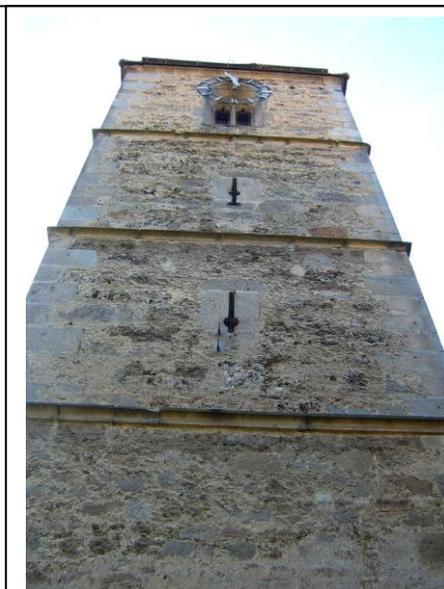
8) Objekt : Hirschau

Abschließend soll als exemplarisches Beispiel der Turm zu Hirschau eine weitere „Variationsmöglichkeit“ betreffs der Anordnung und der Ausführung der Schlüsselloch-Scharten dienen. Hier bemerken wir, dass die Schartenreihe im Geschoß unterhalb der Glockenstube besonders auch für den „Nah-Tief“ Bereich eignet, während die des darunterliegenden mehr auf mittlere Distanz eingerichtet ist. Es macht Sinn: Die Gefahr, dass der Schütze hinter der Scharte durch einen Bolzen eines Angreifers von schräg unten getroffen wird, ist geringer.

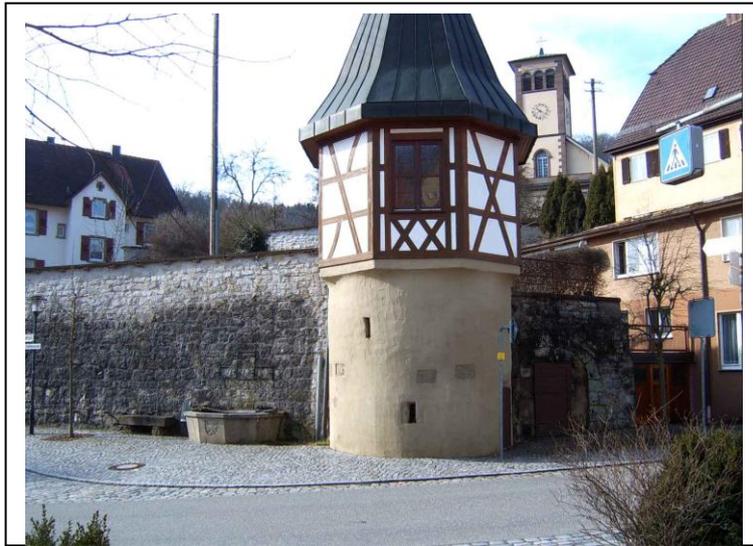
10: Flankierungs- und zusätzliche Türme im Mantel

Flankierungstürme sind bei einigen, vor allem den regelmäßig aufgebauten Adelsburgen „Gang und Gebe“, verstärken sie doch die Abwehr ganz entscheidend. Und ganz genau so ist es bei den Kirchenburgen. Zumindest von der fortifikatorischen Grundlage. Naturgemäß sind sie allerdings in der Praxis weniger häufig anzutreffen, auch da, wo es manchmal notwendig wäre. Zumindest bei den kleinen Anlagen, die lediglich zum Schutz der Ortsbevölkerung für wenige Stunden dienen. Natürlich sind derartige Zusätze aufwendig und damit „teuer“, denn Steinmetze und Gesellen hatten entlohnt zu werden. Anders sieht das schon bei Anlagen von „mehr als nur örtlichem Interesse“ aus und gelangen wir schließlich zu den Verwaltungssitzen (den Pflughöfen), dann unterscheiden sich diese in dieser Hinsicht nicht von einer Burg. Bernstadt ist so ein gutes Beispiel, mit doppelter Mantelmauer und zweistöckigen Flankierungstürmen zur Talseite. Aber es gibt auch die Ausnahme: Dietlingen zum Beispiel, eine eher „Ovale“ Anlage, besitzt dennoch einen einzigen, aber an strategisch bedeutender Stelle errichteten „Halbschalenturm“. Ausgestattet mit Schußscharten, meist vom Schlüsselloch-Typus bestücken diese Türme.

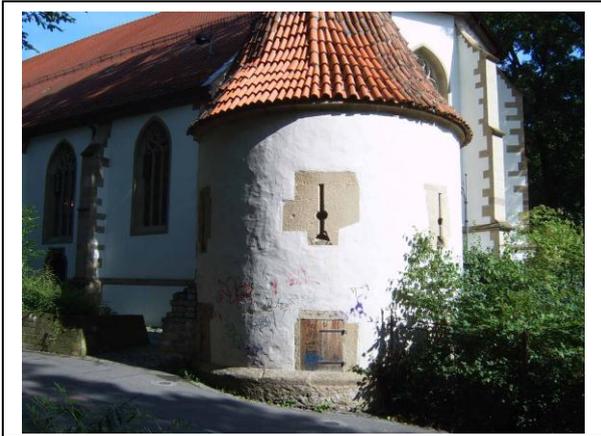
1) Objekt : Waiblingen

Kunstvoll gefertigt und in zwei Ebenen eingesetzt stellen sich die Schlüsselloch-Scharten im Flankierungsturm zu Waiblingen dar. Genauer gesagt, dem letzten erhaltenen von einst Vieren, denn die Anlage war nahezu quadratisch angelegt. Man sieht sogar noch auf der rechten Aufnahme den Ansatz der einstigen Mantelmauer und erkennt auch, daß das Bodenniveau nach „außen“, zur Feldseite also, einst tiefer war. Zu Beginn des 20. Jahrhunderts brach man die gesamte Mantelmauer nebst Toranlage und drei der vier an den Ecken aufgestellten Türme ab. Der, der noch steht ist ein „Unikat“ in sehr weitem Umkreis.
