Photodokumentation

Kirchenburgen (sowie Wehrkirchen, Pfleghöfe und befestigte Klöster) in Baden-Württemberg (und Umgebung)

Teil IV:

Darstellung des erhaltenen Bestandes im Jahre 2011

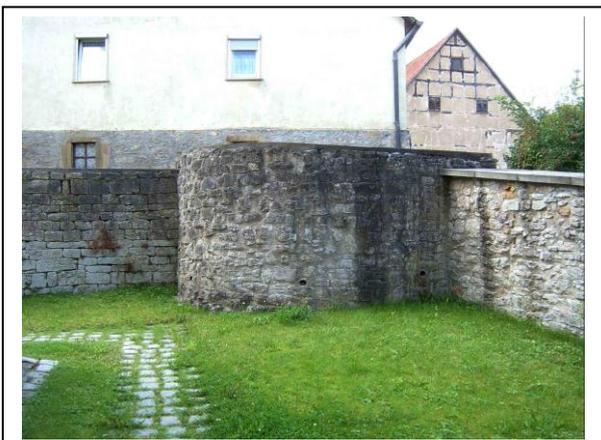
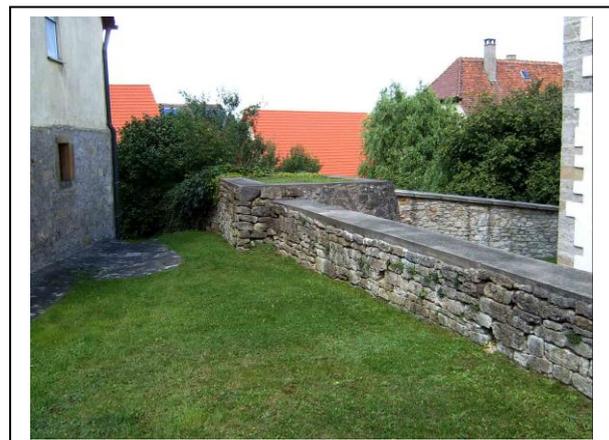
2) Objekt : Wermutshausen

Ursprünglich gab es zwei flankierende Rundtürme, einen im Nordwesten und einen im Südwesten, wovon der erstere als „Stumpf“ noch erhalten ist. Die linke Aufnahme gibt die Ansicht vom Kirchhof wieder, und die rechte, von der ehemaligen Außen- oder „Feldseite“, zeigt sehr schön die flankierende Position des Turmes. Diese beiden Türme überragten die Mantelmauer und konnten „Kreuzfeuer“ entlang der Mantelmauer in den derselben vorgelagerten (jetzt verfüllten) Graben geben, sollten Angreifer versuchen, diesen durch Einwerfen von Strohbindeln zu überqueren. Die Feldseite, die dem Ort abgewandte Seite, war bei relativ ebenem Geländeterrain (wie in diesem Fall) besonders beliebt für Überraschungsangriffe „aus dem Hinterhalt“, weshalb starker Schutz Not tat.

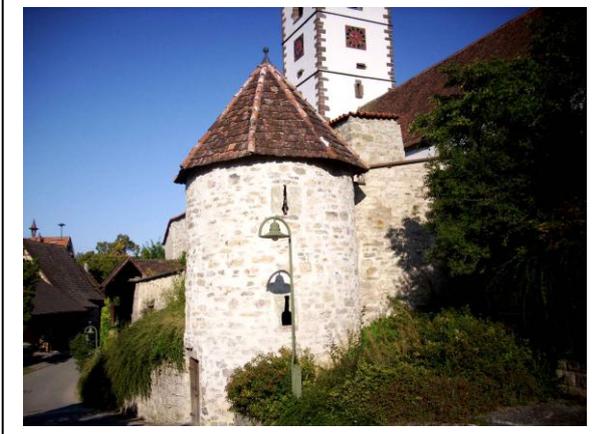
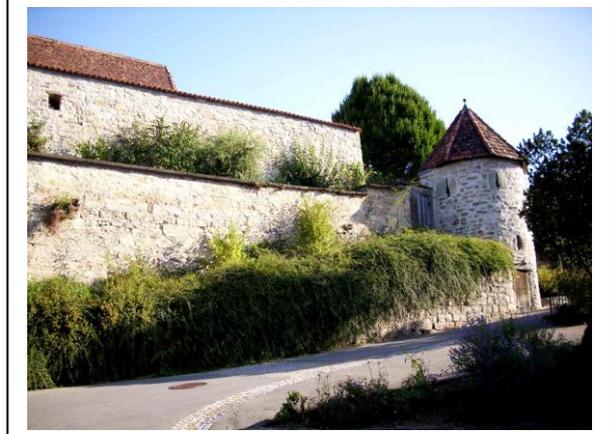
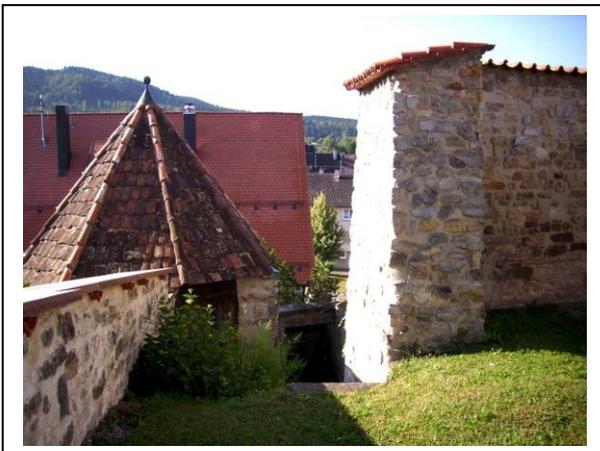
3) Objekt : Bergfelden

Bergfelden – eine gut erhaltene Anlage (in Teilen), die auch noch 4 der ursprünglich fünf flankierenden Rundtürme aufweist, mehr oder weniger gut erhalten: Immerhin – der Turm im Südosten zur Talseite ist an die äußere Mantelmauer angestellt und enthält in 2 Ebenen Schlüssellochscharten.

Bei flankierenden Türmen findet man in der Regel Schußscharten, dienen größeren Bestreichungswinkel erlauben, und dies ist die Schlüsselloch-Scharte. Die untere Mantelmauer, als erste Verteidigungslinie, wurde besonders stark in Form der sie flankierenden Türme ausgeprägt, denn die erste Linie war auch die wichtigste. Das Bild auf der linken Seite zeigt den Zustand vom Kirchhof und der oberen oder inneren Mantelmauer aus, von deren einstigem Umgang man über die die Türme hinwegschießen konnte.

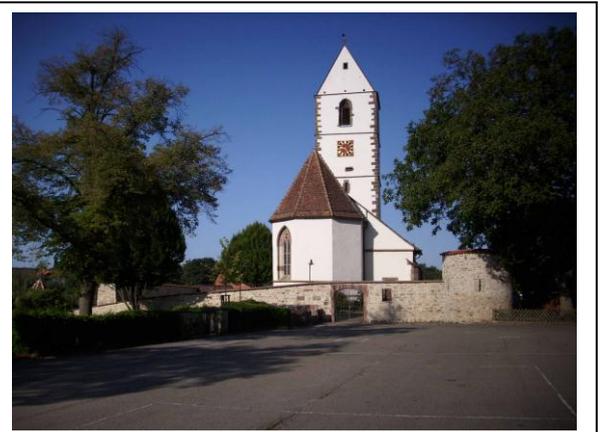
Die beiden unteren Bilder vergegenwärtigen die besondere Situation: Nach drei Seiten zum Ort recht steil abfallend, war das Terrain zur „Feld-“, oder „Bergseite“ flach. Einst schützte ein vorgelegter Halsgraben vor der äußeren Mantelmauer diese zusätzlich, doch die beiden flankierenden Rundtürme verstärken die Abwehr durch ihren weiten Schusswinkel um ein Vielfaches. Heute wird das Bild ein wenig verfälscht, da der im 19. Jahrhundert verfüllte Graben mittlerweile als Parkplatz dient.

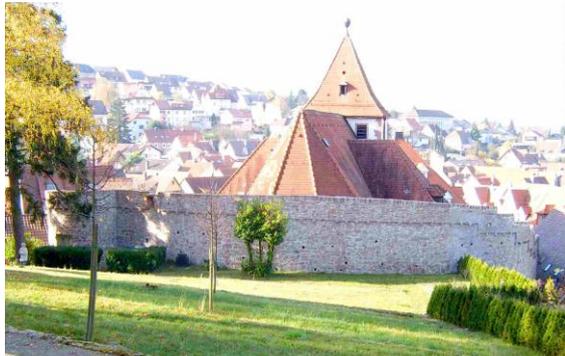
4) Objekt : Dietlingen

Es gibt eigentlich keine Minimalanzahl an Rundtürmen, aber gemeinhin sind es mindestens zwei – außer eine besondere Situation macht nur einen, dafür aber massiven, wie hier in Dietlingen, notwendig.

Die Situation zur Bergseite nach Norden, der Mantelmauer war einst ein Graben vorgelegt.

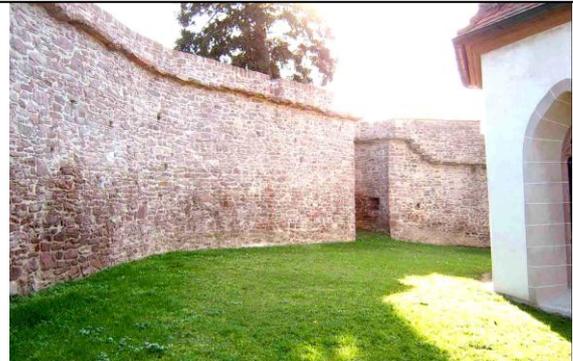
Die Mantelmauer vom Kirchhof nach Nordwesten.

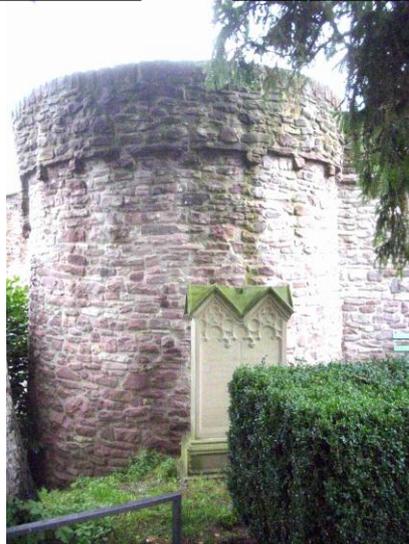
Der Grundriss zeigt die verteidigungstechnisch schwierige Lage bei Dietlingen auf: Zum Ort durch steiles Terrain geschützt, ist die „Bergseite“ nach Norden hin zwar flach, aber durch die gekrümmte Mantelmauer gut geschützt. Einzig im Nordwesten fällt dann auch hier das Terrain zum Ort steil ab, so dass man die Mantelmauer abgetreppet ausführen musste. Am Beginn dieses „Abfalls“ baute man den „Halbschalenturm“ in die Mantelmauer vorkragend ein, um nach beiden Seiten Kreuzfeuer geben zu können.

Eigentlich ist der Turm eine „Ausbeulung“ der Mantelmauer.

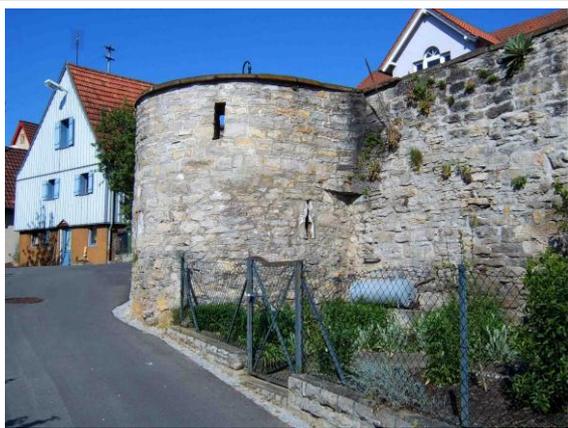
5) Objekt : Großglattbach

Einst am oberen Ortsrand gelegen, führte ein Zwinger in die eigentliche Anlage. Flankierend am unteren Teil desselben findet sich dieser Rundturm, der einst nach drei Seiten flankierend schießen konnten, sollten Angreifer aus dem Ort anstürmen. Mittlerweise ist der Ort weiter gewachsen, wie die Häuser im Hintergrund zeigen; eine früher ganz unmögliche Situation, hätte diese Häuser doch den Angreifern beste Deckung geboten. Der einst aufsitzende Umgang der Mantelmauer fehlt.

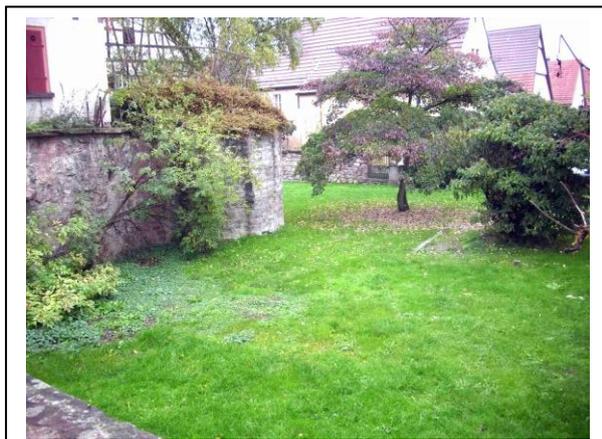
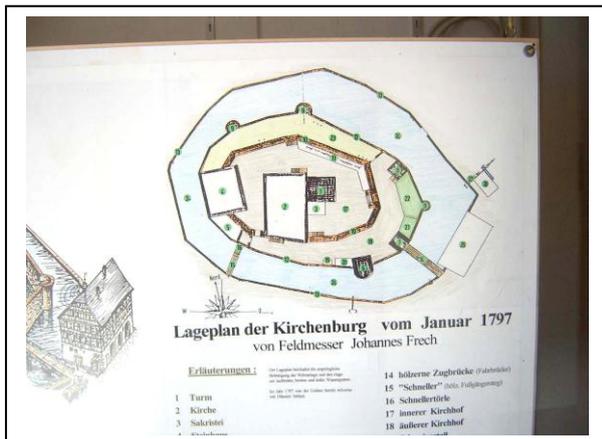
Einst ein Pflerhof (Verwaltungssitz für den Klostervogt), ist Merklingen eigentlich keine reine Kirchenburg „von nur örtlichem Interesse“, aber durch ihre immense Bedeutung war sie eben besonders stark ausgebaut und zeigt einige Reste und Ansätze verschiedener zusätzlicher Türme.

Der Grundriss veranschaulicht die Situation deutlich: die ovale Anlage wurde durch flankierende Türme an der äußeren Mantelmauer, die bis in den Graben hinab gründeten, verstärkt. Von diesen sind nur mehr spärliche Reste vorhanden (Aufnahme oben links). Auch der zur Ortsseite gerichtete, massive "Hufeisenturm" (oben rechts) ist ein wenig verändert und als reine Wohnung genutzt, zeigt dennoch eine Reihe Schlüsseloch-Scharten sichtig. Durch diese spezielle Form war gerade hier der Bestreichungswinkel der Verteidiger besonders groß, denn man erkennt die Nähe zur Toranlage, die, trotz des eigenen Torbaus, besonders geschützt wurde.

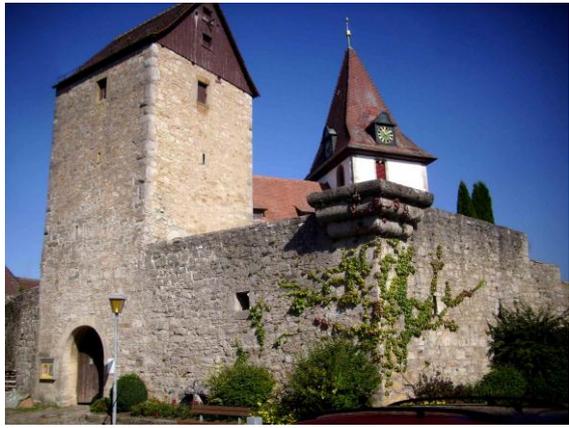
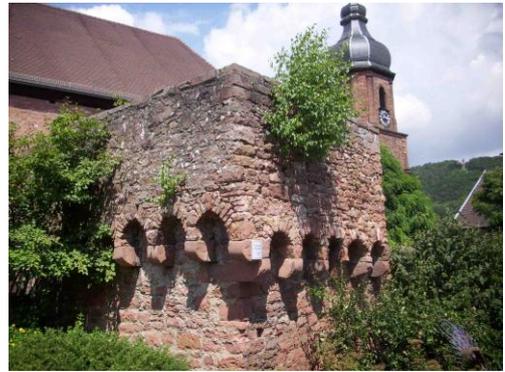
7) Objekt : Wildentierbach

Wildentierbach mit seinen weithin sichtbaren, das Landschaftsbild prägenden zwei Türmen hat eigentlich keine zusätzlichen Flankierungstürme aufzuweisen – wohl aber waren an den „Ecken“ der jeweils rechteckig abknickenden Mantelmauer einst Erker angebracht, deren steinerne Konsolauflagen noch heute existieren, zumindest bei zwei Ecken. Wie muss man sich so einen Erker vorstellen ? Dazu müssen wir eine Anleihe im „Ausland“ machen – siehe die rechte Aufnahme. Dem Erker fehlen zwar auch die oben aufsitzenden Zinnen, aber man bekommt einen rechten Eindruck, was das eigentlich vorstellen soll. Zwei oder drei Armbrustschützen hatten hier ein gutes, flankierendes Schussfeld nach drei Seiten, eine wesentliche Verstärkung der Abwehr somit.

ANLEIHE: Dies ist **Trennfurt am Main, Kreis Miltenberg**, wo noch ein solcher Eckerker existiert

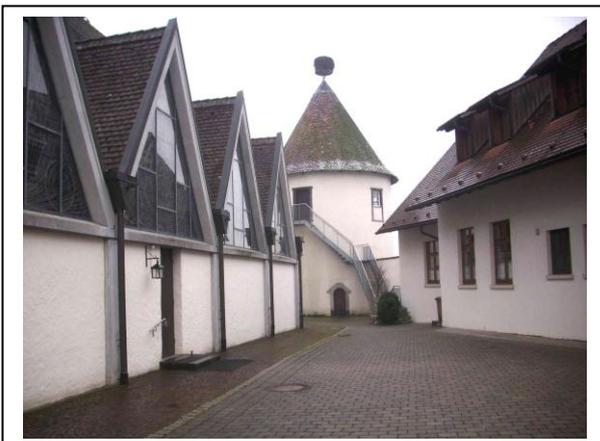
8) Objekt : Bohlingen

Ein wenig verloren fast wirkt der Turm zu Bohlingen, der im späten 15. Jahrhundert verstärkend errichtet wurde, als die Anlage insgesamt überholt und verteidigungstechnisch auf den neuesten Stand gebracht wurde. Durch den styllosen Neubau des Langhauses (linkes Bild) und den Neubau des Gemeindehauses ist der einstige Kirchhof nahezu verbaut – und die früher bedeutende Position des Rundturmes ist schwer ersichtlich geworden.

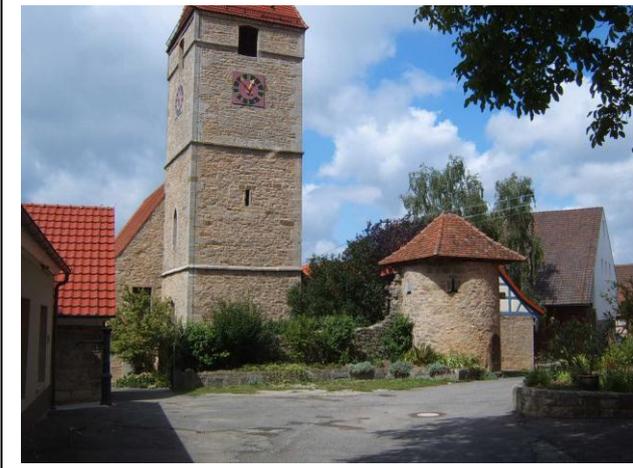
9) Objekt : Finsterlohr

Ein wenig kärglich wirkt heute der einst doppelt so hohe Flankierungsturm im Nordosten der einstigen Mantelmauer – sein Gegenpart im Nordwesten ist gänzlich abgetragen. Zu Beginn des 20. Jahrhunderts legte man die Mantelmauer, um mehr Platz zu gewinnen, in weiten Teilen nieder und kürzte auch den zur einstigen Feldseite verbliebenen Flankierungsturm. Zum Ort hin stark abfallendes Terrain, war die Feldseite eher flach und wurde durch den vorgelagerten Graben und die Rundtürme gesichert.

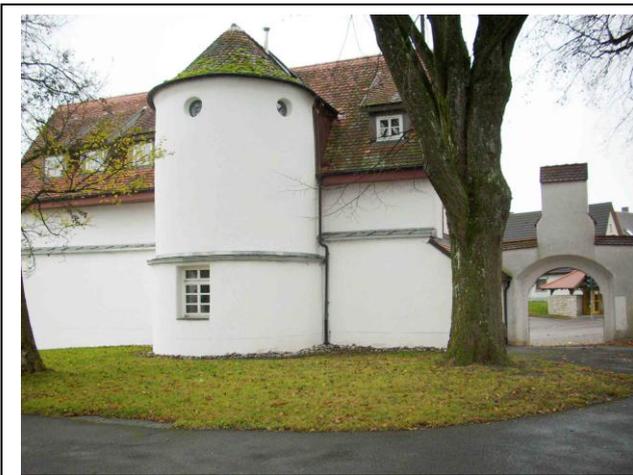
11) Objekt : Westerheim

Das Reststück der einstigen Mantelmauer, mit dem ein vorangestellter, weit in den zur Ortsseite hin sichernden Graben eingestellter Rundturm, wurde beim Neubau des Pfarrhauses im 19. Jahrhundert als Außenwand verwendet und blieb vor der völligen Abtragung der restlichen Teile verschont. Nachherig überformt, hat auch der einst flankierend in den Graben sichernde Rundturm seine Funktion und seinen Styl eingebüßt.

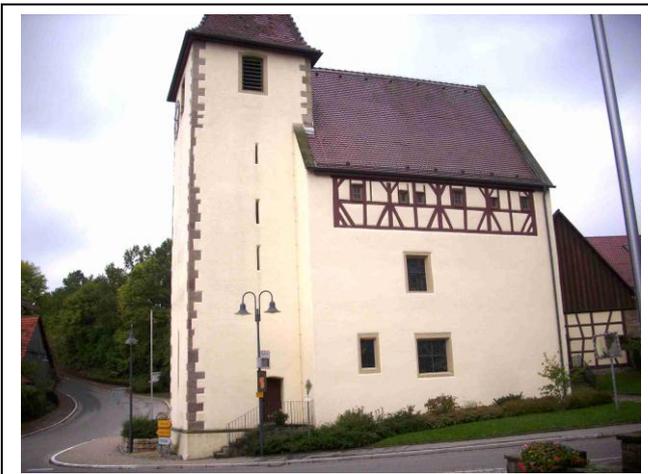
1) Objekt : Dürrn

Bis in das späte 18. Jahrhundert hinein enthielt der Dachboden des festen Langhauses zu Dürrn die Holzverschläge, dann wurden „endlich die hässlichen alten und moderigen Verschläge entfernt“ (zeitgenössisches Zitat). Es gibt heute – zumindest in unserem Gebiet – kein Langhaus mehr mit originalen Gaden auf dem Dachboden. Wie hier, so geschah die „Entfernung“ im Rahmen einer umfassenden Renovierung mit dem Einbau von Emporen im Langhaus.

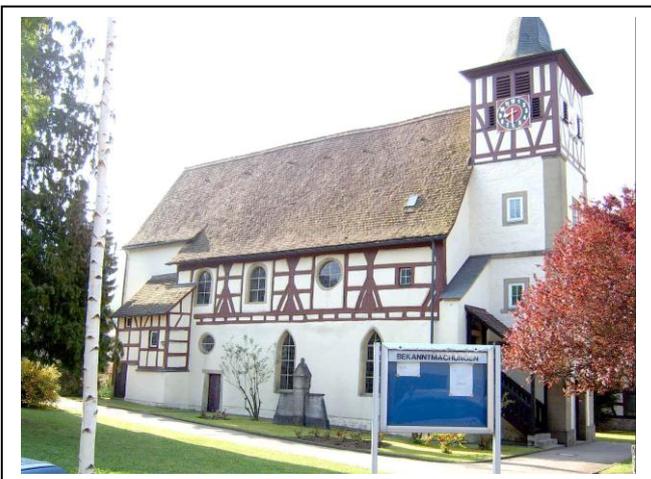
2) Objekt : Belsenberg

Es ist anzumerken, dass Belsenberg im 18. Jahrhundert schweren Umbauten unterlag. Der eigentliche Turm ist stark abgetragen im linken Bildbereich. Einst ein festes Langhaus, trug selbiges im Dachboden Gaden. Mit dem Umbau, dessen Zweck der Einbau von Emporen im Langhaus war, entfernte man die Gaden und den Dachboden, statt der ehemaligen Flachdecke hielt nun ein Steildach Einzug. Es ist dies die Zeit, in welcher die meisten der Gaden in den Dachböden entfernt wurden.

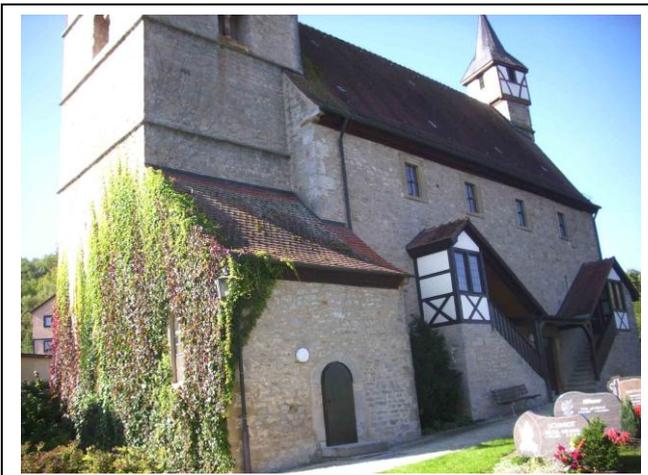
3) Objekt : Oberstetten

Exemplarisch sei auch Oberstetten angeführt, welches seine Gaden im Dachboden des Langhauses bis ins frühe 19. Jahrhundert behielt. Dann wurden sie entfernt, das der Nutzen, auch als Lagerfläche, zu umständlich und der Aufwand der Instandhaltung nicht gerechtfertigt war. Diese beiden Beweggründe waren, außer dem Einbau von Emporen, die Hauptgründe für die „Entfernung“. Man nutze den Dachboden vielerorts dann als Fruchtspeicher.

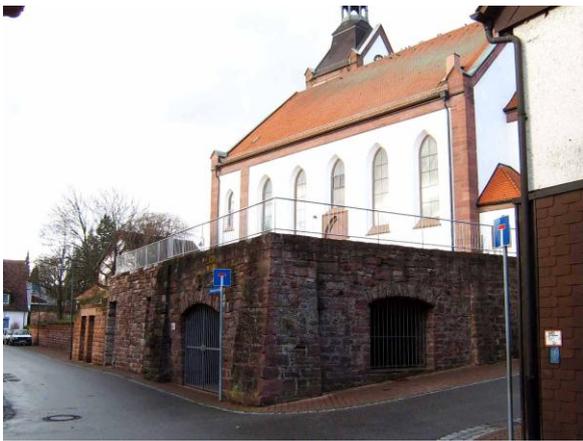
1) Objekt : Öschelbronn

Die heutige Situation in Öschelbronn ist eigentlich „Seitenverkehrt“: Der mit der gründenden und das abfallende Niveau ausgleichenden Futtermauer nivellierte Kirchhof, auf welchem dann die Mantelmauer aufsaß, enthielt an der Innenseite selbiger sogenannte „Blockhäuser“, ebenfalls Gaden genannt. Diese waren „unterkellert“, in Form gut ausgeführter Gewölbekeller (rechte Aufnahme). Eine einfache und effektive Methode, den Lagerraum zu erhöhen. Man brachte zur Erntezeit dieselbe zur Erstlagerung in die Gadenkeller, wo man sie aus der Kirchenburg heraus verteidigen konnte. Das heutige Bild dagegen zeigt diese Kellergewölbe von außen zugänglich? Ja, seit dem 19. Jahrhundert, als man die „festen Kirchhof“ niederlegte, brach man durch die Futtermauer Eingänge in die Keller, was einen einfachen und bequemen Zugang ermöglichte.

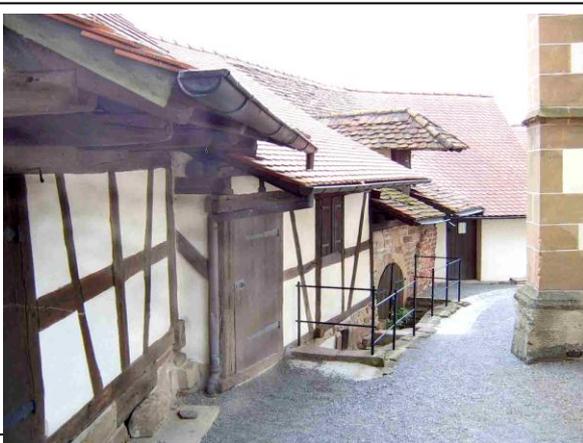
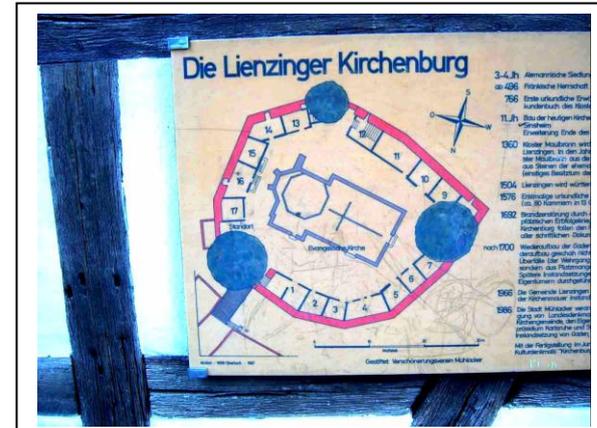
2) Objekt : Lienzingen

Als „nahezu einzig“ darf man die Situation im „lebenden Beispiel Lienzingen“ bezeichnen: Ein Lageplan vor Ort veranschaulicht sehr deutlich die Position der „Blockhäuser“, die ebenfalls unterkellert sind. Im Gegensatz zu vielen anderen Anlagen mit solchen Gaden trug man hier aber die „oberirdischen“ Teile nur an einigen Stellen ab, und nutzt den überwiegend erhaltenen Rest „hie und da“ auch heute noch als Lagerschuppen. Gemeinhin führt das zu gewissen Veränderungen, und einige der „Blockhäuser“ sind mittlerweile verputzt – aber das Gesamtbild ist das Beste, gefolgt von Weissach und Iptingen.

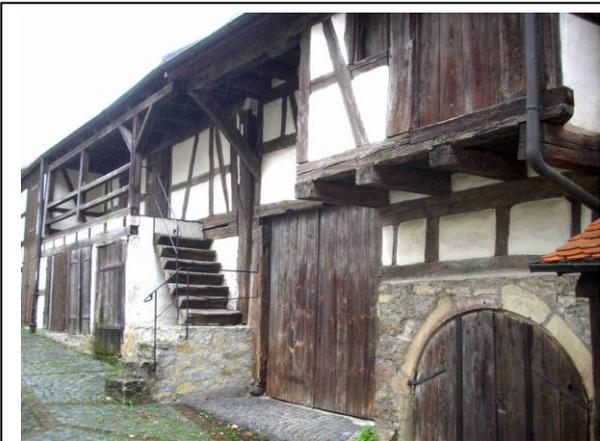
3) Objekt : Weissach

Weissach, eine recht ausgedehnte Anlage, die, als Sammelstelle für den „Zehenten“ der umliegenden Dörfer und Weiler somit „mehr als nur örtliches Interesse“ genoss, war sehr reichlich mit „Lagerraum“ ausgestattet. Da weite Teile der Anlage als Steinbruch ab dem 19. Jahrhundert abgetragen wurden, erging es vielen der Gaden ebenso – allerdings finden sich hier, nach Lienzingen, noch die besten „nahezu original“ erhaltenen Gadenhäuser. Im rechten Bild sieht man sehr gut die Position innen an der Mantelmauer, wobei diese Gade zum Wohnhaus umgebaut und bis auf die einstige Brustwehr erhöht wurde.

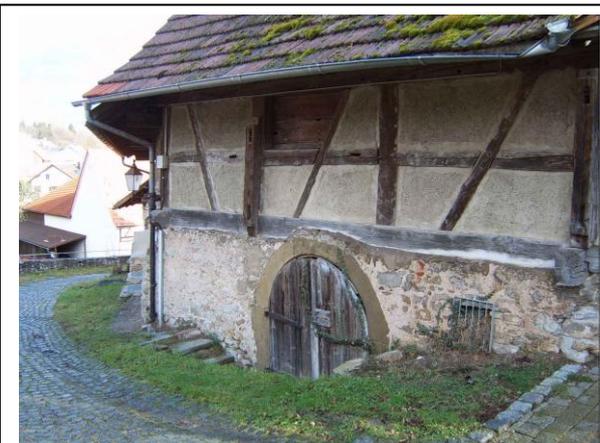
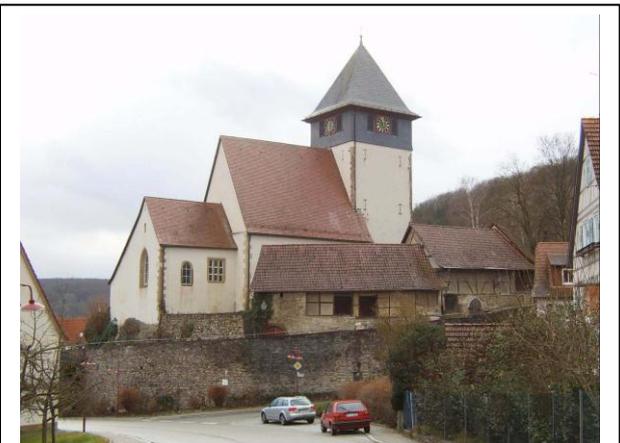
4) Objekt : Iptingen

Nur zwei der Gadenhäuser sind in Iptingen mehr oder weniger stark verändert, erhalten, aber sie nutzen noch immer die Mantelmauer als eine Außenmauer (was die Mantelmauer an dieser Stelle vor der Abtragung bewahrte). Man kann noch die Eingänge zu den steinernen „Unterbauen“, den Kellern, erkennen. Die einstige Lage der übrigen Gaden lässt sich weitgehend noch im ovalen Grundriss erkennen. Wie andererseits auch, so war in Weissach jeder Familie eine bestimmte Gade zugeteilt, die sie auch mit eigenem Aufwand „in gutem Stand“ zu halten hatte.

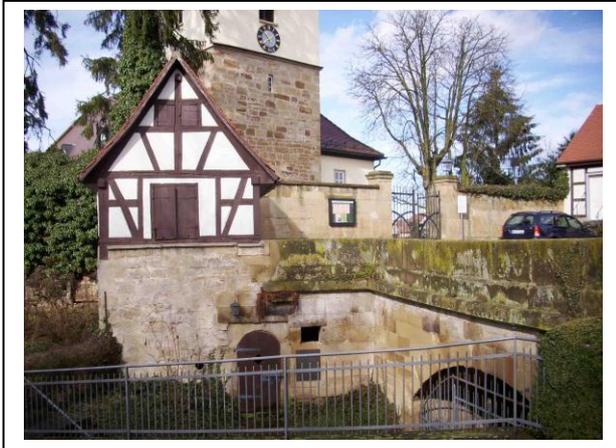
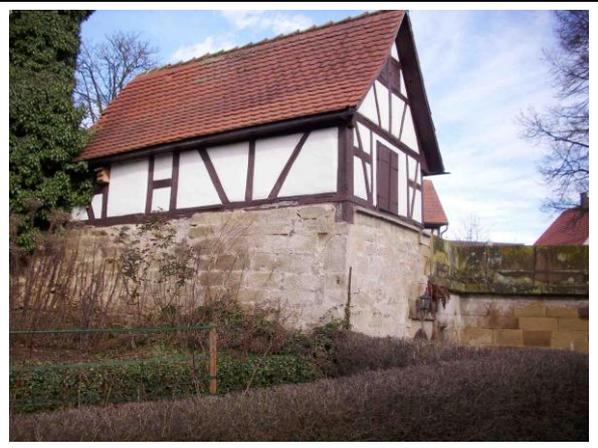
5) Objekt : Brettach

Einem „Mahnmal“ gleich steht die letzte Gade in Langenbrettach, neu in Fachwerk aufgeführt, auf ihrem „steinernen Unterstock“. Einst waren es 24 an der Zahl, sie standen an der Innenseite der Mantelmauer (diese fehlt inzwischen völlig) entlang des etwa kreisförmigen Grundrisses der Anlage. Im späten 20. Jahrhundert, bei einer großen Renovierung der Kirche, besann man sich der historischen Verpflichtung, und „rettete“ die letzte Gade vor dem Abriss, musste aber den Fachwerkteil neu aufführen.

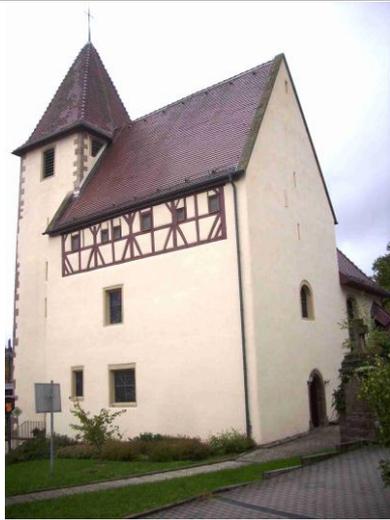
1) Objekt : Dürrn

Sofern sie ihr „Gadengeschoss“, den Dachboden in seiner ursprünglichen Form noch besitzen, wirken sie überhöht. Man findet in Dürrn das feste Langhaus in diesem Zustand (allerdings ohne die Gadenverschläge im Dachboden). Die Wände haben eine Mauerstärke von 1,3 Metern, und das durchweg. Moderne Fenster, zwar spärlich gesetzt, haben aber das ursprüngliche Bild verändert, denn früher befanden sich nur lange Schlitzfenster, aus denen man auch Schiessen konnte, in den Traufseiten.

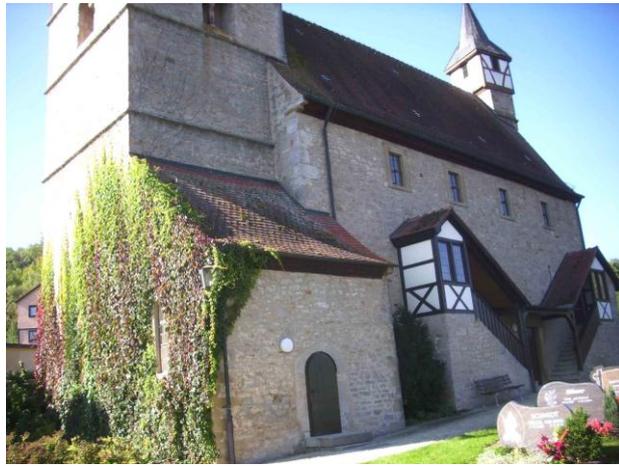
2) Objekt : Oberstetten

In Niederstetten sieht man gut die „Natur“ des festen Langhauses: „Normale“ sind nicht breiter als der Turm, und „feste“ um die Mauerstärke desselben, in diesem Falle jeweils 1,3 Meter. Nur im oberen Bereich befinden sich Schlitzfenster, die im 19. Jahrhundert rechteckig erweitert wurden. Die Südseite wurde noch mehr „aufgehellt“ indem man, im gleichen Jahrhundert, große Fenster einsetzte. Trotzdem ist der (kirchen-) burgartige Charakter unverkennbar, verstärkt durch das auf der Giebelwand aufsitzende Wachtürmchen.

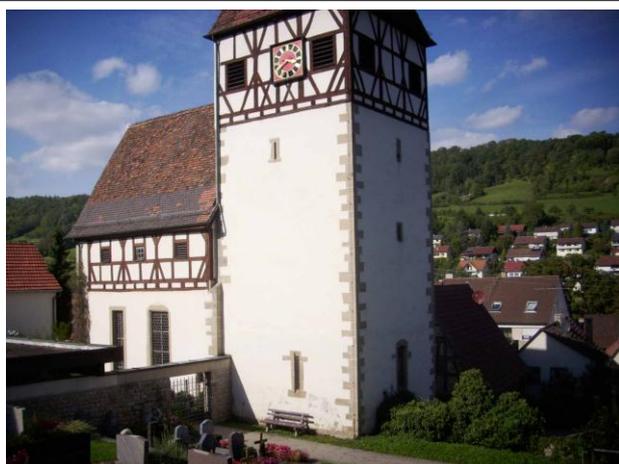
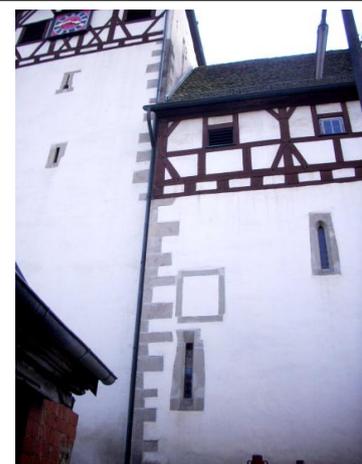
3) Objekt : Morsbach

Abgesehen von den im 19. Jahrhundert eingesetzten großen Fenstern auf der Südseite, hat das Langhaus noch sein ursprüngliches Aussehen. Vor allem zur Ortsseite (rechte Aufnahme) sind noch die langen Schlitzfenster erhalten und geben auch hier ein (Kirchen-) burgartiges Aussehen.

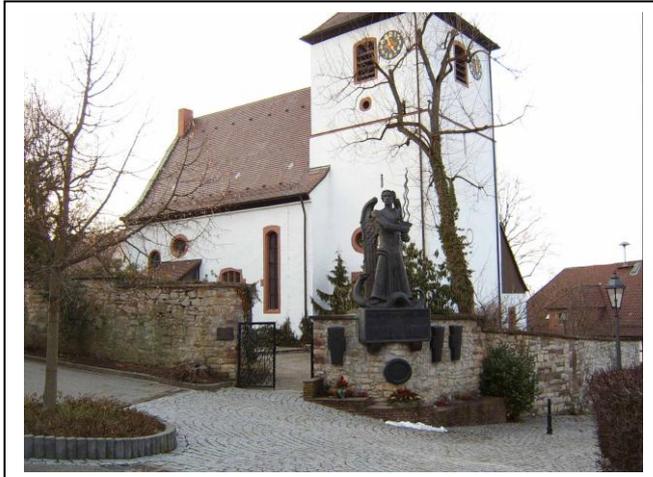
4) Objekt : Kieselbronn

Man sieht auch im Falle von Kieselbronn die am Turm „vorkragenden“ Mauern des Langhauses, welche mit einer Stärke von 1,4 Metern selbiges zum „festen“ Langhaus machen. Starkem Umbauaktivitäten des 19. Jahrhunderts ist es allerdings zu „verdanken“, dass durch den Einbruch großer Fenster und die Entfernung der Gaden der einst „wehrhafte“ Charakter in den Abgang geriet. Indes stimmen die „Proportionen“ des Langhauses noch immer: Doppelte Länge wie der Turm im Kantenmaß.

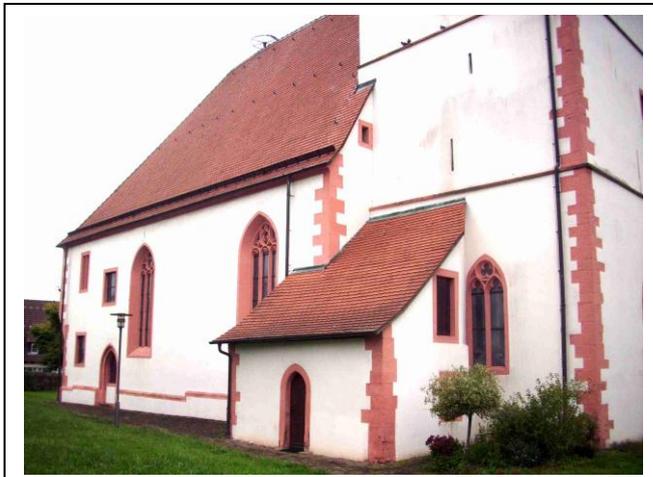
5) Objekt : Ellmendingen

Vergleicht man die Ansicht hier bei Ellmendingen mit der von Kieselbronn, so könnte es beinahe die gleiche Anlage sein, abgesehen von den erhaltenen Maßwerfenstern in Ellmendingen. Und der Gedanke ist gar nicht so weit hergeholt: Beide Anlagen entstammen der gleichen „Bauhütte“ unter dem gleichen „Herrn“, dem Kloster Maulbronn. Anfang des 15. Jahrhunderts wurden viele Dorfkirchen der Maulbronner Besitzungen „fest“ gemacht, meist daher neu und wehrhaft erbaut.

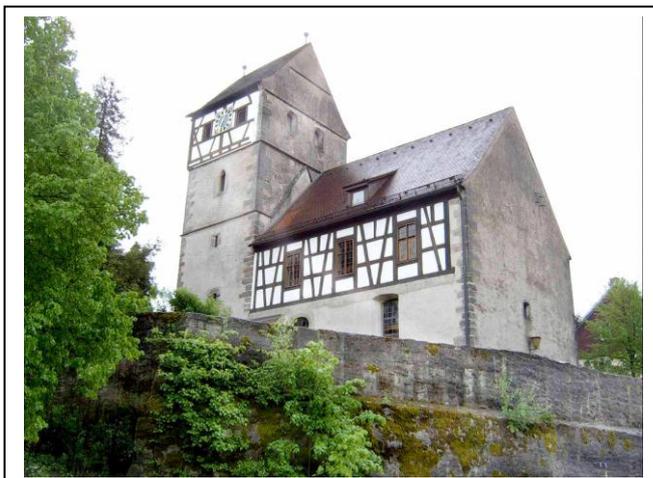
6) Objekt : Waldtann

Von Norden gesehen, weist das Langhaus, abgesehen von den styllosen Fenstereinbrüchen, seine originalen Proportionen aus. Auch hier beträgt die Mauerstärke rund 1,3 Meter. Die Gadenverschläge im Langhaus wurden im 19. Jahrhundert entfernt, als man das Langhaus nach Süden vergrößerte und mit einem neuen Dach versah (die Dachspur des alten ist am Turm noch gut zu erkennen). Mir der in Resten erhaltenen Mantelmauer ergibt sich ein gutes Bild.

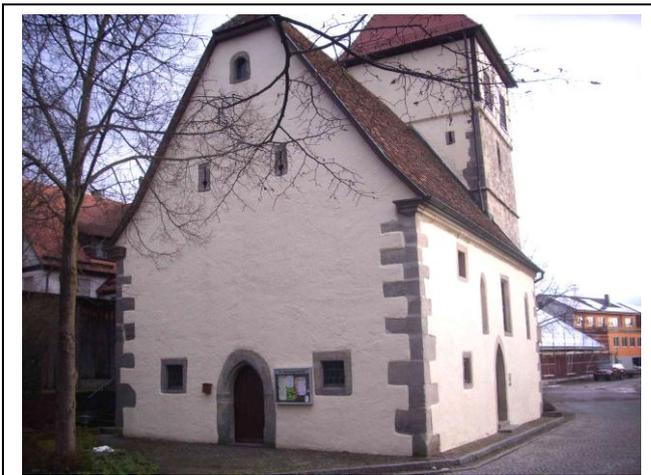
7) Objekt : Bubenorbis

Nur mäßige Fenstereinbrüche in der jüngeren Zeit mußte Bubenorbis über sich ergehen lassen (dafür wurde die Mantelmauer komplett niedergelegt). Das Langhaus besitzt sogar noch in im oberen Teil der Giebelseite zwei Schlüsselloch-Scharten, die vom Dachboden aus zu „bedienen“ sind (die Gadenverschläge wurden im 18. Jahrhundert entfernt). Auch hier haben wir eine Mauerstärke beim Langhaus von etwas über 1,3 Metern vorliegen.

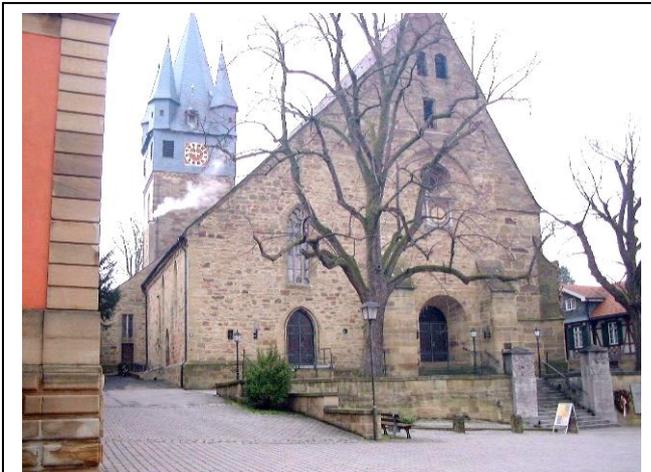
8) Objekt : Schwaigern

Die Kirche zu Schwaigern ist uns schon bei den Baumeistern begegnet – deshalb verwundert die vorliegende Architektur nicht mehr. Der „romanische“ Teil ist der in der linken Bildhälfte, dort findet sich auch noch eine Schlüsselloch-Scharte, die ebenfalls vom ehemaligen Dachboden aus „bedient“ wurde. Es weist auf ein hohes Maß an historischem Bewusstsein hin, bei Baumeister Sporer und ebenso bei den heute Verantwortlichen, das dieses „Artefakt“ bis heute erhalten geblieben ist.

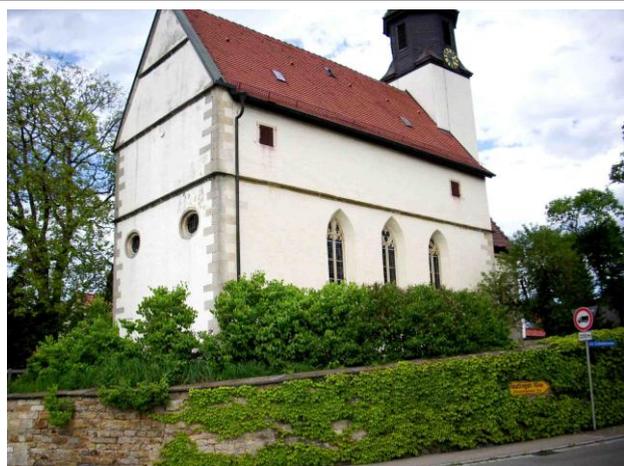
10) Objekt : Immenhausen

Immenhausen begegnete uns schon bei den „turmlosen“ Anlagen. Ein festes Langhaus und eine „hohe und feste Kirchhofsmauer“ mussten in einigen Fällen genügen. Dabei „fuhr“ man mit dem festen Langhaus gar nicht so schlecht, denn durch die Mauerstärke war es den Leuten vor den üblichen raschen Überfällen schon einige Zeit sicher, sollte es den Angreifern gelungen sein, das Torhaus zu überrennen. Die Fenster sind, wie vielerorts, nachträgliche „Einbrüche“.

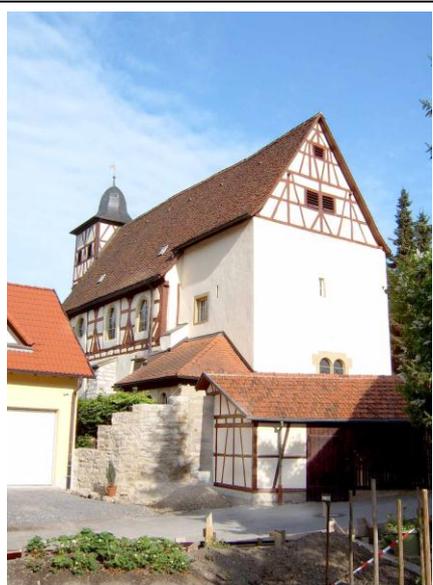
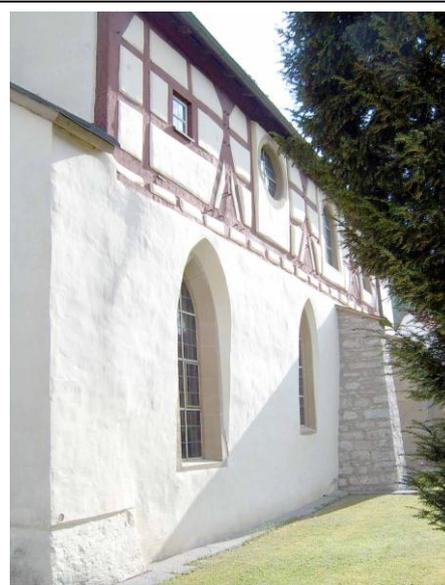
11) Objekt : Belsenberg

Auch das feste Langhaus zu Belsenberg erhielt nachträgliche Fenstereinbrüche, als die Zeit der Wehrnotwendigkeit vorüber war. Und kurze Zeit später, zur Mitte des 18. Jahrhunderts, verbrachte man die Kirche in die heute so „skurrile“ Form: Man trug den massiven gotischen Turm bis unter den Dachfirst des Langhauses ab und zog das Dach darüber. Im Westen wurde ein neuer, kleiner Läuturm errichtet. Im Vordergrund auf der linken Aufnahme, vor dem Turm-„stumpf“ Reste der Mantelmauer.

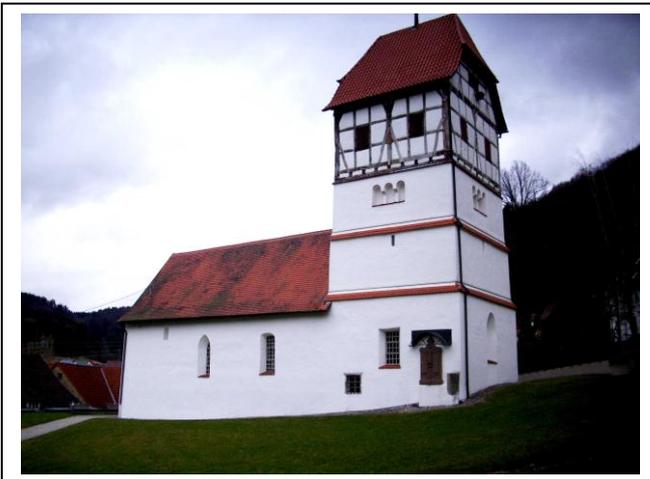
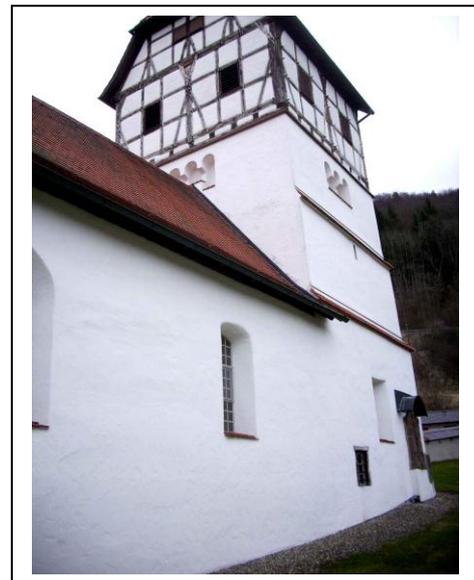
1) Objekt : Nusplingen

Das Langhaus wie auch der Turm zu Nusplingen reichen aus der romanischen Zeit zu uns herauf. Dem Turm „wiederfuhr“ zu gotischer Zeit der Aufsatz einer hölzernen Glockenstube. Im 18. Jahrhundert „überarbeitete“ man die Anlage, nahm der Mantelmauer den Umgang und legte die Toranlage nieder. Dem Turm ließ man dabei eine „Modernisierung“ angedeihen, die in der Vermauerung der Triforien von innen heraus. Das Langhaus hingegen erhielt nur eine Überarbeitung der schon zu gotischer Zeit eingebrochenen zwei Fenster in jeder Traufseite. Somit ist selbiges im Wesentlichen noch, von der Bausubstanz her gesehen, im Originalzustand.

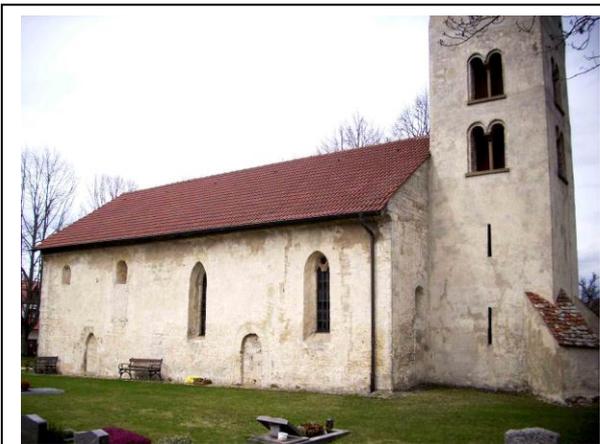
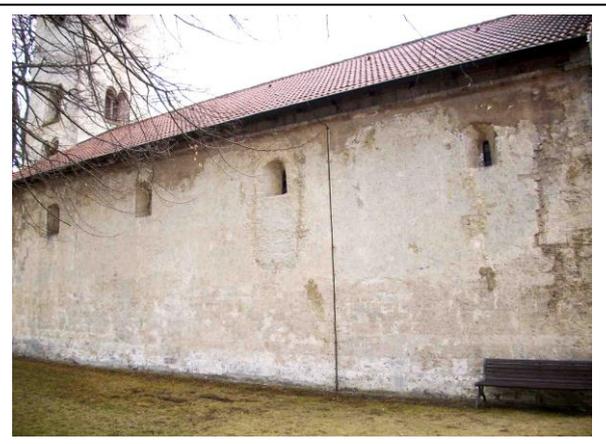
2) Objekt : Burgfelden

Burgfelden ist ein „Kleinod“, das in unseren Tagen beinahe abgerissen worden wäre. In letzter Minute besann man sich eines Besseren und renovierte das von einer gotischen Überarbeitung gekennzeichnete, aber nicht völlig entstellte Langhaus nebst dem Turm bestmöglich wieder seinem Ursprungszustand zu. Die nördliche Traufseite des Langhauses (rechtes Bild) hat so gut wie keine Einflüsse erfahren müssen, außer, daß das Steinmaterial durch Säureregen mittlerweile teils stark angegriffen ist.

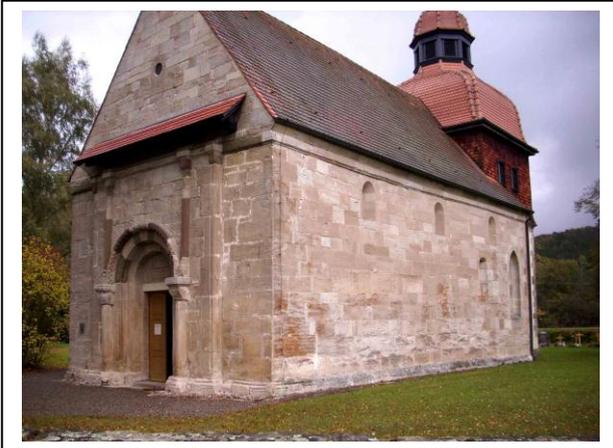
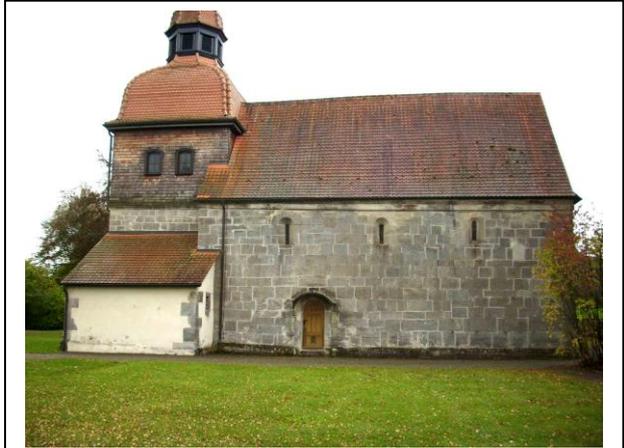
3) Objekt : Owingen

Der Turm scheint nicht so recht zum romanischen Langhaus, welches sogar der frühen romanischen Zeit des 11. Jahrhunderts zuzurechnen ist, zu passen. In der Tat entstammt der Turm dem späten 19. Jahrhundert, den damals eingestürzten romanischen (einen schlanken des Typs II) ersetzend. Das Langhaus jedoch ist nach wie vor baustatisch stabil und, abgesehen von einem gotischen Tür-„Einbruch“ auf der Nordseite, im Original romanischen Ausgangszustand. „Weilerkirche“, etwas außerhalb der heutigen Stadt Owingen gelegen, verkörpert die typisch romanische „Landkirche“, bar eigentlich jeglichen Schmuckes, bis auf das Eingangsportal. Der Gegensatz der „Schlitzfensterigen“ Romanik zu der „Großfensterigen“ Gotik wird hier sehr deutlich.

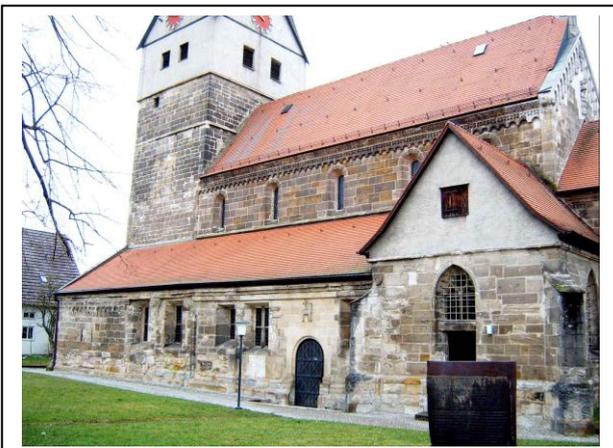
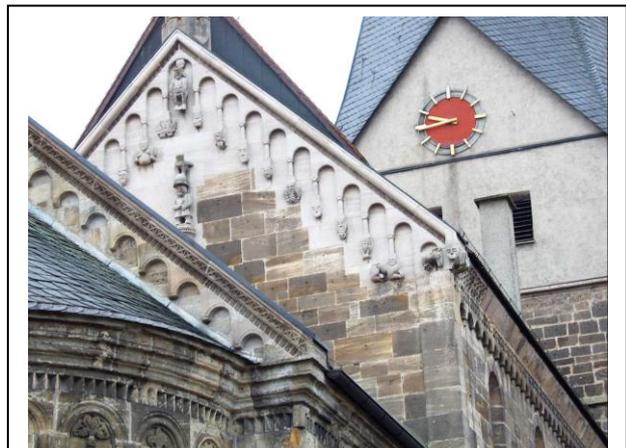
4) Objekt : Faurndau

Obwohl die beiden Seitenschiff gotisch stark überformt wurden, und man nachherig noch weitere Stylosigkeiten einsetzte, kann das Langhaus im Hauptschiff, dem Chor und der Apsis als „überwiegend Romanisch“ gelten, wenn auch erst nach gründlichen Renovierungen. Der massive Turm ist, zumindest in seinen oberen Teilen, der Gotik und späterer Zeit zuzuordnen. Faurndau ist mit mehr oder weniger starken Blessuren davongekommen, während andere Anlagen (siehe Boll oder Hildrizhausen) praktisch verstümmelt worden sind.

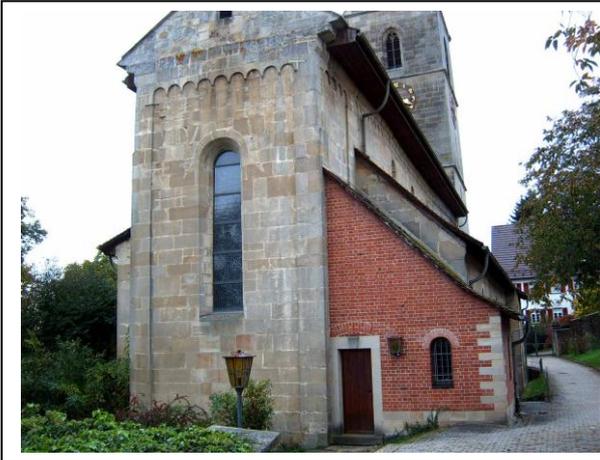
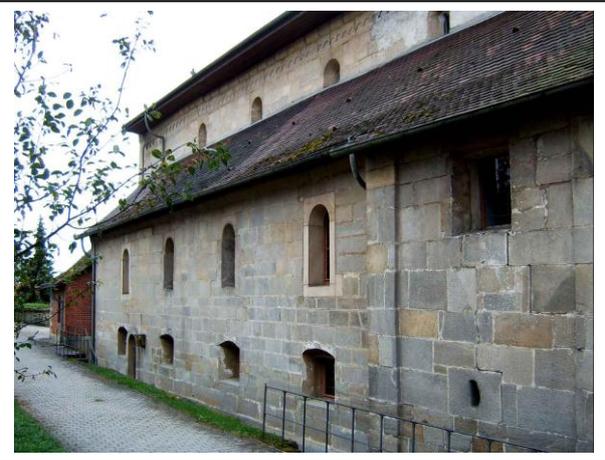
5) Objekt : Neckartailfingen

Das linke Bild zeigt schon, dass auch Neckartailfingen bezüglich der „Originalität“ seiner Bausubstanz Einschränkungen hinnehmen muss. Besonders zu gotischer Zeit waren schwere bauliche Veränderungen notwendig, um die Anlage wehrtechnisch „auf den neusten Stand“ zu bringen: Man riss die beiden schlanken (den Typus II zugehörigen) romanischen Türme ab und erbaute einen starken Wehrturm. Dem Langhaus gedachte man einzelne Fenstereinbrüche zu, hat es aber nicht bis zur Unkenntlichkeit des originalen Styles überformt.

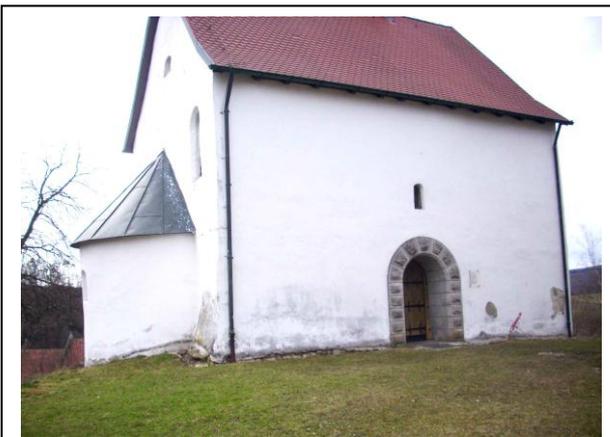
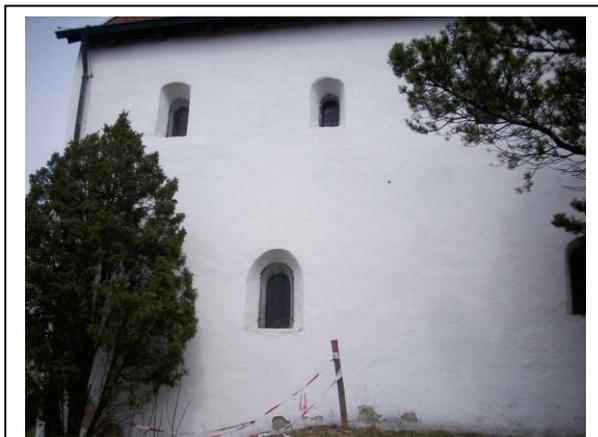
6) Objekt : Veringenstadt – Burgkapelle

Nach jüngster Renovierung, die schwerpunktmäßig einen neuen Verputz beinhaltete, „erstrahlt“ die Burgkapelle zu Veringenstadt, gelegen in der Burgruine oberhalb der gleichnamigen solchen, wieder im alten Glanz. Bemerkenswert ist ihr „Diamantgewände“ am Eingang. „Eigentlich einfach“, kann man sagen, und früher sahen alle Kapellen etwa so aus – nur von diesen ist im weiten Umkreis kaum mehr eine präsent, zumindest nicht in diesem „Urzustand“. Heute werden hier auch wieder – vereinzelt und zu besonderen Anlässen, Gottesdienste abgehalten.

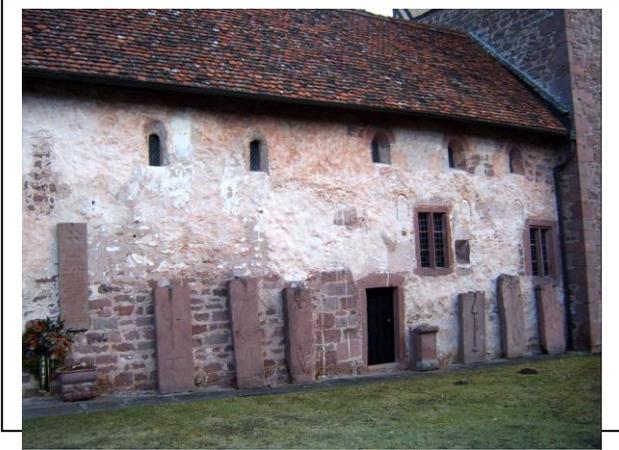
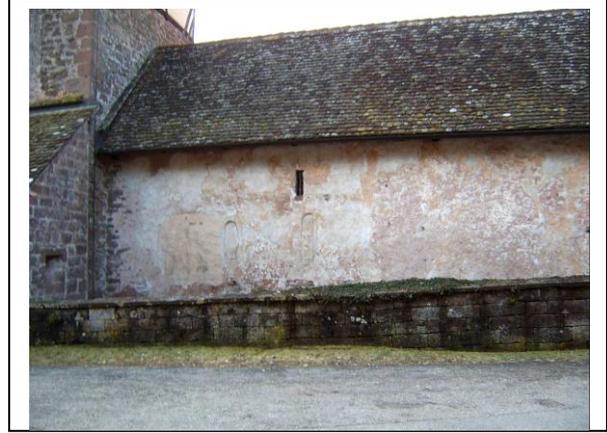
7) Objekt : Kentheim

Die südliche Traufseite des Langhauses (linkes Bild) erscheint in einem „gemischten“ Zustand: Gotische Fenstereinbrüche, die nachherig weiter überformt wurden, prägen deutlich – und doch – die romanischen Originalfenster sind noch vorhanden. Auf der nördlichen Traufseite hingegen (rechtes Bild) sieht es äußerst seltsam aus: Man erkennt beim genauen Studieren der Wand, dass es „Vermauerungen“ gibt. Zu gotischer Zeit waren hier Überformungen vorgenommen wurden, die aber im Ansatz „steckenblieben“. Trotz allem entbehrt das Langhaus den vielfenstrigen Einbrüchen der gotischen Zeit, wie wir ihnen in anderen Beispielen gleich begegnen werden.

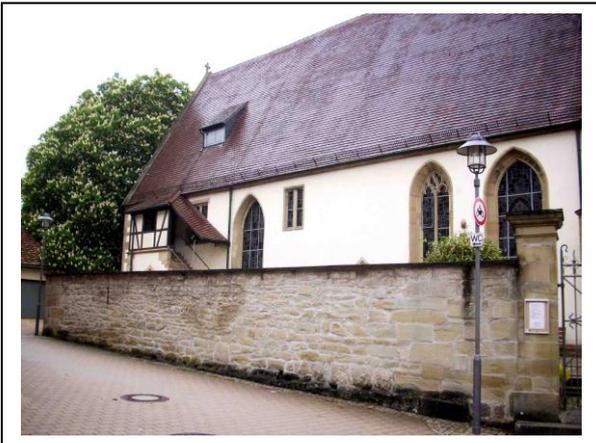
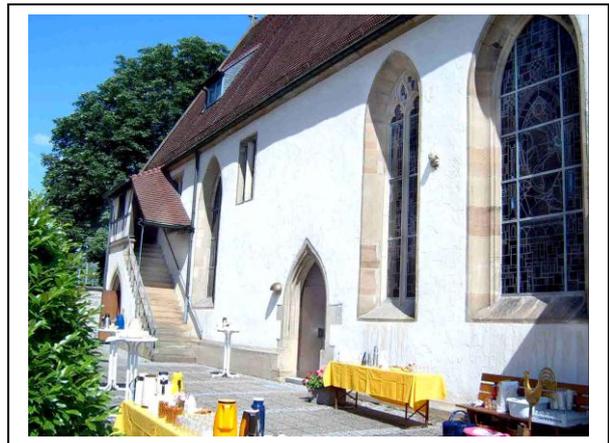
1) Objekt : Illingen

Zu gotischer Zeit, einhergehend mit einer wehrtechnischen Verstärkung der Anlage, wurde das Langhaus neu aufgeführt. Seit dieser Zeit. Dem 15. Jahrhundert, hat das Langhaus zwar Beschädigungen erfahren, welche aber im stylechten Sinn wieder behoben wurden. Viele der gotischen Langhäuser wurden nachherig entweder „barockisiert“ (einhergehend mit dem Ausbruch des Maßwerkes der Fenster und Veränderung derselben), oder man ersetzte sie komplett durch einen barocken Neubau. Illingen hat all das nicht erdulden müssen, und so haben wir auch heute noch ein Langhaus vor uns, das Jahrhunderte überdauert. Es weist übrigens auch einen „Baumeisterkopf“ auf (siehe im rechten Bild zwischen den beiden gotischen Fenstern).

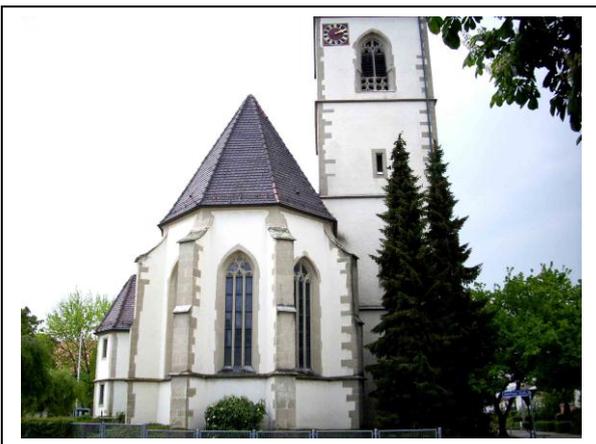
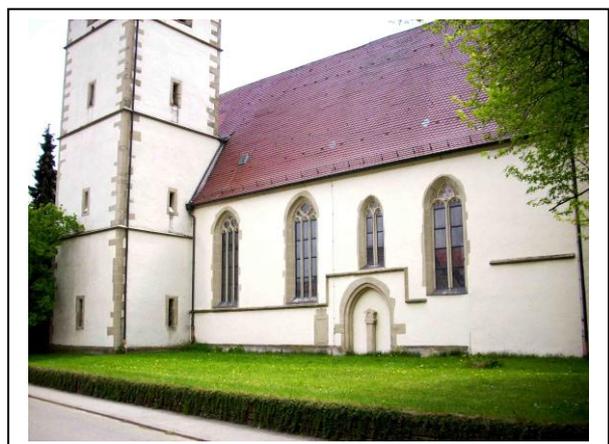
2) Objekt : Hailfingen

In „einem Zuge“ wurde Hailfingen zu gotischer Zeit erbaut. Am Langhaus und auch am Chor ist eigentlich nichts Besonderes, nur, das sie noch ihre gotischen Fenster enthalten und diese wiederum ihr Maßwerk. Und das, in dieser unveränderten Form, ist schon etwas Besonderes. In diesem Abschnitt, den gotischen Langhäusern, soll ja nur der Typus des selbigen vorgestellt werden – und dafür ist Hailfingen ein sehr gutes Beispiel. Das Chor trägt, für das 15. Jahrhundert charakteristisch, mächtige äußere Strebpfeiler.

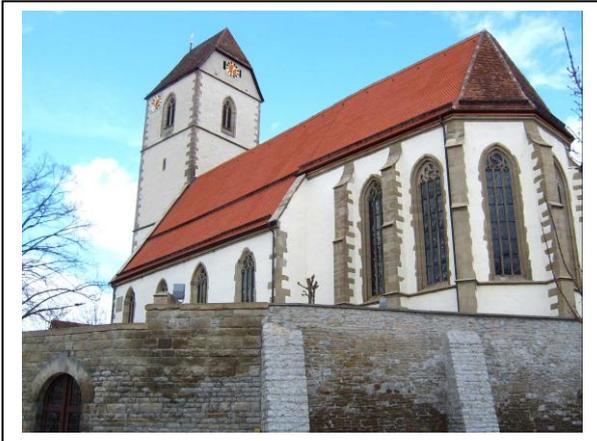
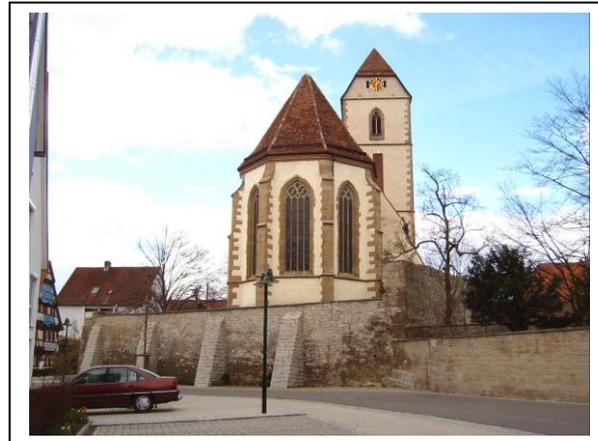
3) Objekt : Gärtringen

Dachfirst von Chor und Langhaus befinden sich in einer Linie. Beim Neubau der Kirche in gotischer Zeit entschied man sich im Falle von Gärtringen für diese Variante. Andere bevorzugten das Hochchor mit ebenfalls sehr schönen stylistischen Effekten. Gärtringen weist heute noch, nach gewissen „Blessuren“ durch Kriegseinwirkungen in verschiedenen Jahrhunderten, nach stylgerechter Renovierung das klassische gotische Erscheinungsbild, die Fenster mit ihrem charakteristischen Maßwerk. „Barocke Erneuerung“ oder gar ein „Barocker Neubau“ traten glücklicherweise nicht in Erscheinung. Zusammen mit den beeindruckenden Resten seiner Mantelmauer stellt Gärtringen ein in mancherlei Hinsicht besuchenswertes Beispiel dar.
