Photodokumentation

Kirchenburgen (sowie Wehrkirchen, Pfleghöfe und befestigte Klöster) in Baden-Württemberg (und Umgebung)

Teil IV:

Darstellung des erhaltenen Bestandes im Jahre 2011

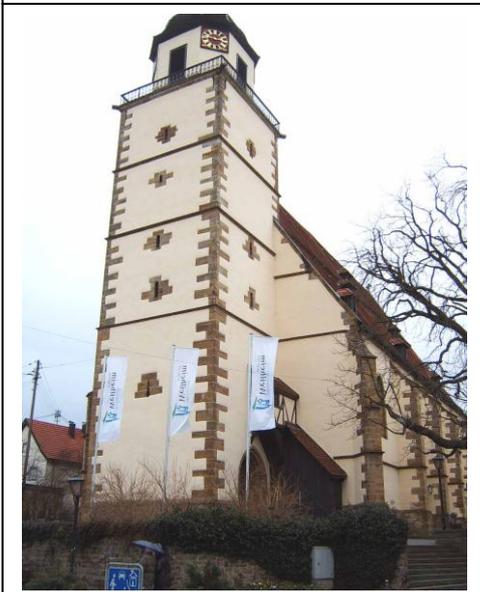
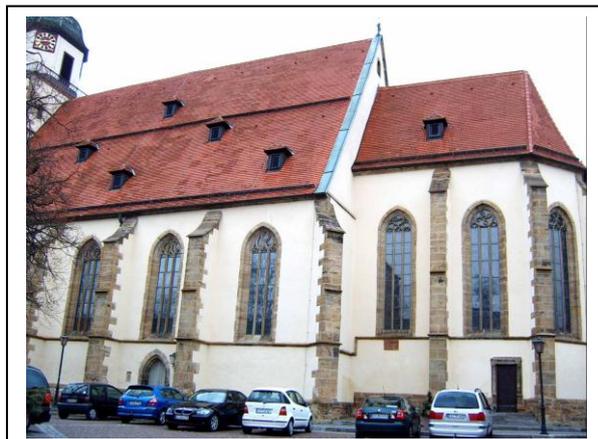
4) Objekt : Weilheim an der Teck

Abschließend in der Reihe der vier „klassischen“ gotischen Langhäuser tritt die Stadtkirche zu Weilheim an der Teck auf. Hier findet man das Langhaus höher aufgeführt als das Chor. Es stellt dies natürlich eine weitere Variation dar, und mit dem Bildmaterial allein von Langhäusern der Gotik ließe sich durchaus auch eine Typisierung aufstellen - was aber nicht im Rahmen dieser Arbeit ist. Zu bemerken sind die außen angesetzten Strebepfeiler, die sich um Langhaus und Chor ziehen (Es sei dabei nämlich darauf hingewiesen, dass man die Strebepfeiler auch nach Innen ziehen konnte, so geschehen bei der Stadtkirche zu Schwaigern in ihrer letzten Ausbauphase).

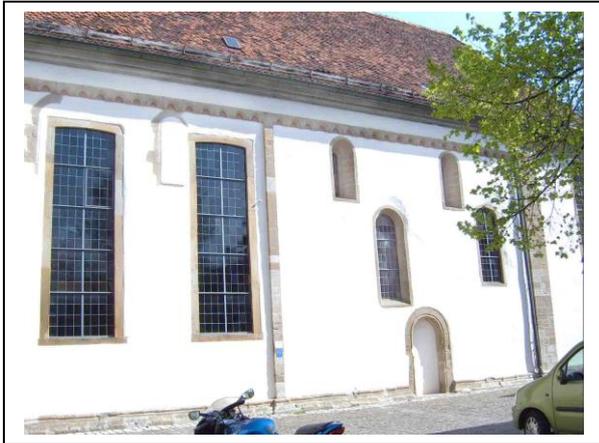
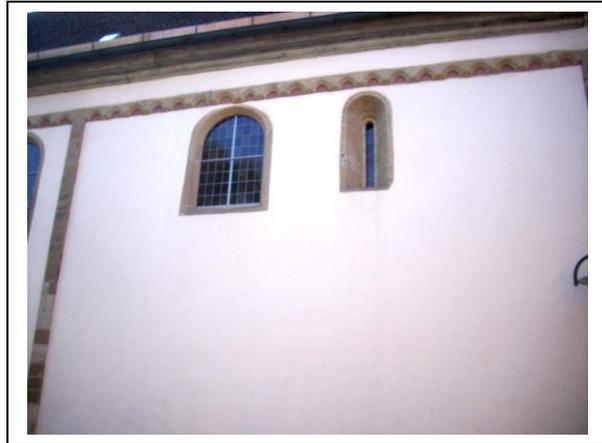
Objekt : Niederstetten

Im ersten Moment sieht das Langhaus von Niederstetten wie ein neuzeitliches „Konglomerat“ aus. Gotisch anmutende Fenster, große Rechteckfenster und an romanische Fenster erinnernde – ein surrealistisches Kunstwerk ? Leider nein. Zu gotischer Zeit begannen die Überformungen, die in der Zeit des Barock und nachherig im Einbruch der großen Rechteckfenster gipfelten – und dies alles in original romanischer Bausubstanz. Die „romanisch Anmutenden“ Fenster sind echt, genauso wie das Bogenfries. Über den „Rechteckfenstern“ auf dem linken Bild erkennt man Reste zugemauerter und ausgebrochener romanischer Fenster. Die nördliche Traufseite, wiedergegeben im rechten Bild, ist etwas „glimpflicher“ davon gekommen.

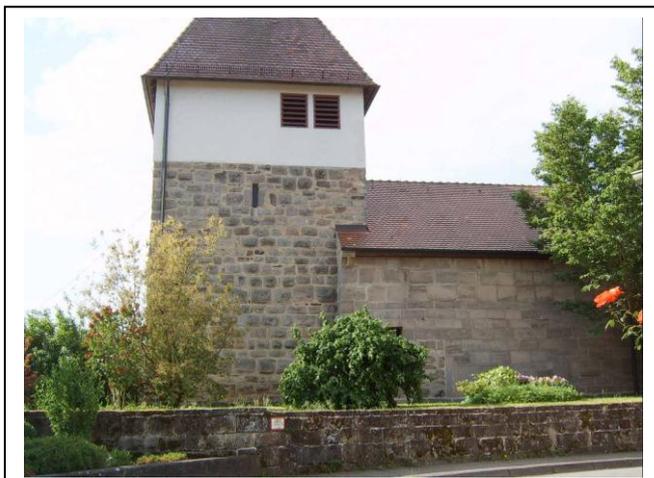
**2) Objekt : Rappach**

Klein und unscheinbar erscheint dem Besucher Rappach, wenn man es überhaupt auf Anhieb findet. Der Turm scheint aus „Gebuckeln“ erbaut – aber er ist nicht der Bergfried der einstigen Burg – die lag am Ortsrand, während die Kirche, ebenfalls zu romanischer Zeit „fest“ erbaut, erhöht im Ort liegt. Gotisch und nachherig arg überformt, zeigt dennoch die Giebelseite des Langhauses das rundbogige Portal, weiterhin an den vier Dachecken Konsolskulpturen.

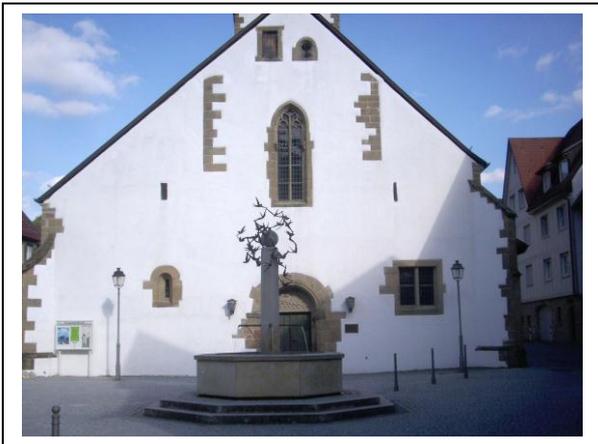
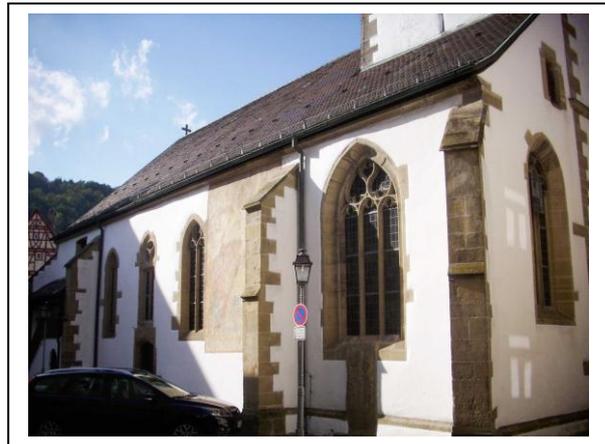
Objekt : Niedernhall

Es kommt im Falle von Niedernhall ganz auf die Art der „Ansicht“ an: Begegnet man dem Langhaus zuerst über die Traufseite, grüßt beste Gotik. Nähert man sich aber von Westen her, so hat man ein unsymmetrisches Konglomerat vor sich: Romanisch gegründet, als dreischiffige Basilika, kam man zu gotischer Zeit auf die Idee, diese zu erneuern. Genaue Überlegungen ließen es aber als sinnvoll erscheinen, keinen Neubau aufzuziehen, sondern lediglich die Außenwand des südlichen Seitenschiffes „herauszurücken“ (im Norden war kein Platz mehr), und das Dach dann in einer durchgehenden Schräge hochzuziehen. Erhalten ist noch das romanische Hauptportal, und einige Fenster. Im nördlichen Seitenschiff brach man ebenfalls gotische Fenster ein. Es gibt ein interessantes Analogon: Siehe Kapitel 16b (Stadtkirche zu Schwaigern).

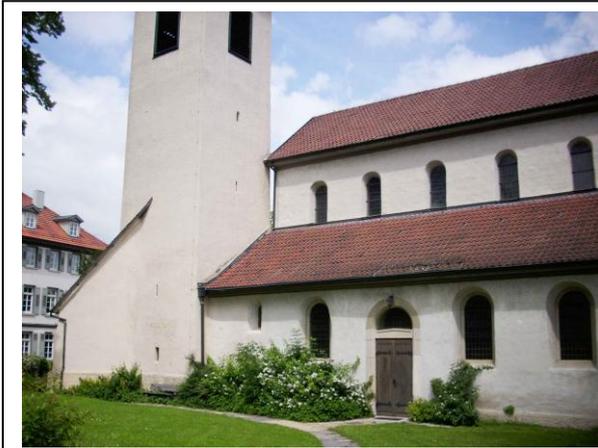
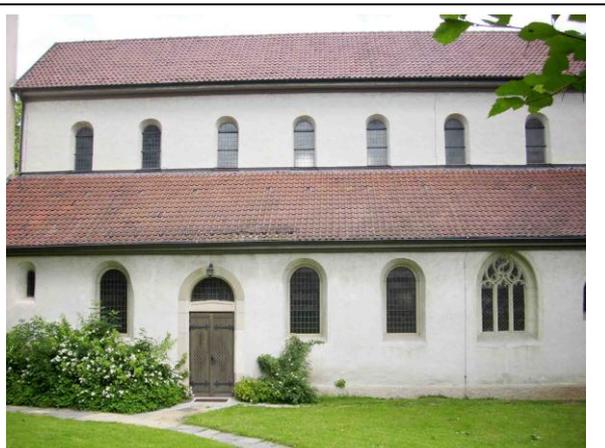
**4) Objekt : Boll**

Das Langhaus zu Boll hat noch seine romanischen Proportionen hinsichtlich einer dreischiffigen Basilika. Auch bei den Obergadenfenstern kann man sich an verformt romanische erinnert fühlen. Die Seitenschiffe dagegen weisen durchweg große, vereinzelt noch gotisches Maßwerk enthaltene Fenster auf. Die restlichen sind schmucklos – wie die ganze Kirche einen solchen Eindruck macht. Die romanisch gegründete Anlage wurde „gotisch überarbeitet“ und im 19. Jahrhundert nochmals „modernisiert“. Boll ist ein „Musterbeispiel“ (leider nicht das einzige), wie man romanische Bausubstanz bis zur Unkenntlichkeit „verschandeln“ kann.

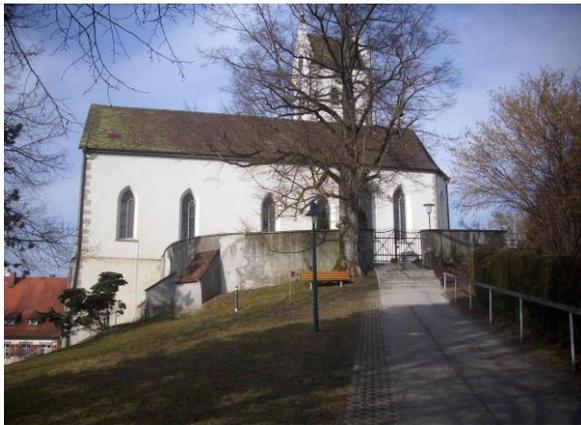
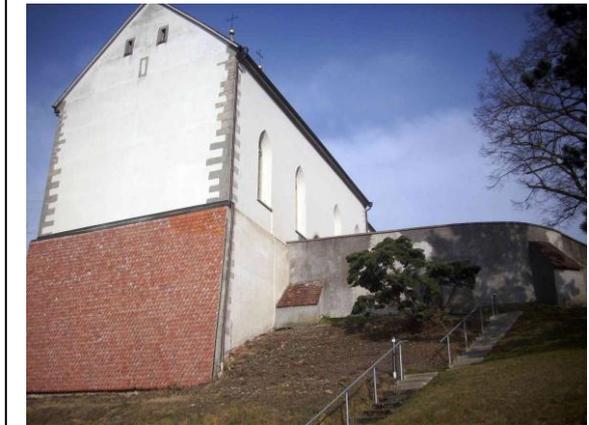
Objekt : Roggenbeuren

Hatte man bei Boll immerhin im Ansatz einige romanisch anmutende Fensterreste belassen, so verfuhr man bei Roggenbeuren in der gotischen Zeit wesentlich „radikaler“. Der Einbruch gotischer Fenster löschte den romanischen Styl völlig aus, denn eventuelle Reste wurden sorgsam vermauert und verputzt. Schließlich man in nachheriger Zeit, was kommen mußte: Man brach das Maßwerk aus den Fenstern wieder aus und verdarb somit auch den gotischen Styl vollends. E gibt leider eine ganze Reihe von diesen „Missgeschicken“, denen man nicht mehr ansieht, aus welcher Tiefe der Zeit sie zu uns heraufreichen, was eine interessante Ergänzung zur Statistik darstellen würde: Eine Karte mit romanisch gegründeten Anlagen, deren Substanz im kern noch vorhanden ist, abgestuft nach „Erkennlichkeitsgraden“.

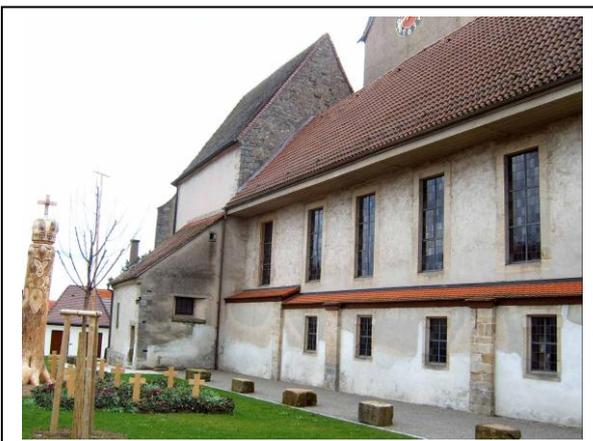
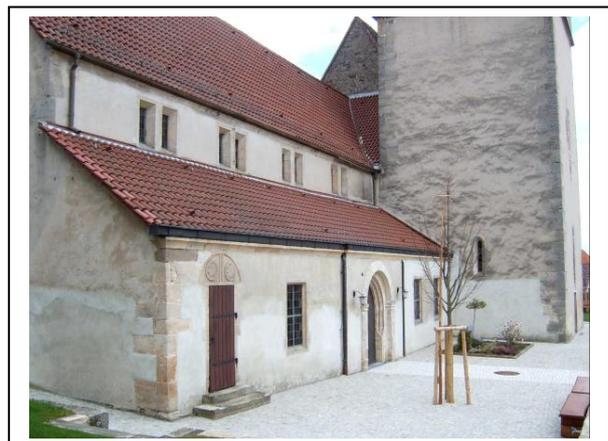
**6) Objekt : Hildrizhausen**

Sankt Nikomedes zu Hildrizhausen ist eine frühe romanische Gründung. Einst eine dreischiffige Basilika, wurde sie zu gotischer Zeit „gotisch überarbeitet“. In der nachfolgenden Zeit, wie bei so vielen anderen, entfernte man das Maßwerk wieder aus den Fenstern – und tat in diesem Fall noch mehr: Es wurden Rechteckfenster eingebrochen, und wenn man schon dabei war, trug man das nördliche Seitenschiff gleich ganz ab. Sinnigerweise enthält das südliche noch ein romanisches Portal. Ein weiteres Beispiel von durchaus modernem „Vandalismus“. Besieht man sich die Geschichte dieser weit aus der romanischen zeit heraufreichenden Anlage, dann verwundert es einen leicht, dass sie Kampfhandlungen vergleichsweise „glimpflich“ überstanden hat – und so „enden“ muss.

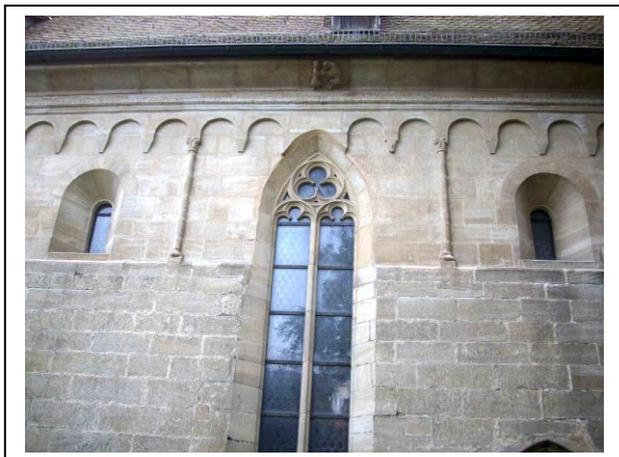
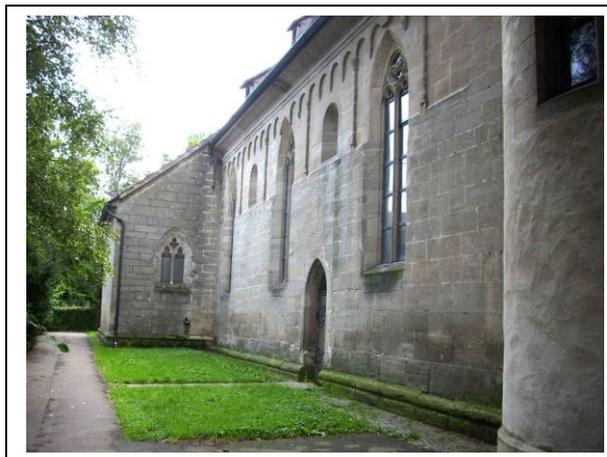
7) Objekt : Plieningen

Fertiggestellt als einschiffiger Saalbau im späten 12. Jahrhundert wurde auch Plieningen eine „gotisch Überarbeitung“ zu Teil. Anders als vielerorts sonst ließ man hier aber etwas Überlegung walten und verfuhr mit dem Einbruch gotischer Maßwerkfenster sehr maßvoll. Ein weiterer „positiver“ Faktor man nachherig noch hinzu: Man verzichtete auf den im 18.-19. Jahrhundert vielerorts gepflegten „Ausbruch“ des gotischen Maßwerks oder den Einbruch „moderner“ Fenster. Plieningen ist somit ein echter „lebender“ Hybrid“, eine – wie man es auch sehen mag – „anschauliche“ Kombination, die noch stylvolle romanische Elemente und plastische Figuren aufweist.

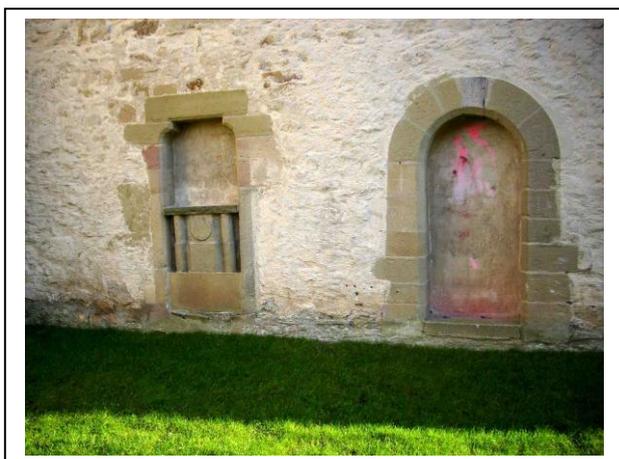
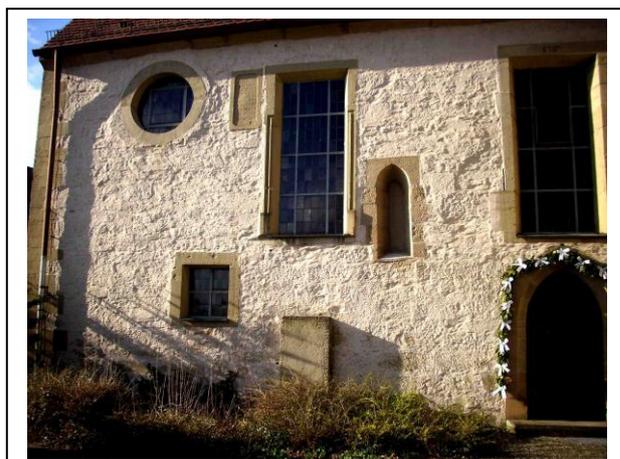
8) Objekt : Affalterbach

So positiv wie in Plieningen sieht die „Sache“ bei Affalterbach leider nicht aus. Die südliche Traufseite (im rechten Bild wiedergegeben), weist ein ganzes Spektrum an Fenstern der unterschiedlichsten Style auf – hier ging alles, von der „gotisierung“ über nachherige Überformung und dem Einbruch von Rechteckfenstern, seinen gewohnten „Abgang“. Die nördliche Traufseite (wiedergegeben im linken Bild) weist ein vermauertes romantisches Portal nebst einer gotischen Sakramentsnische auf.

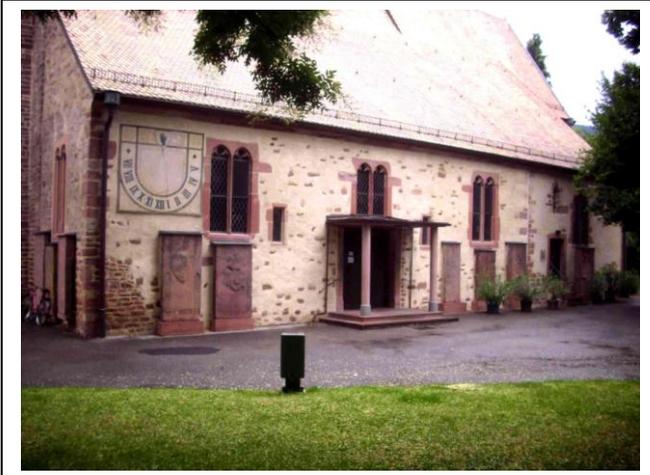
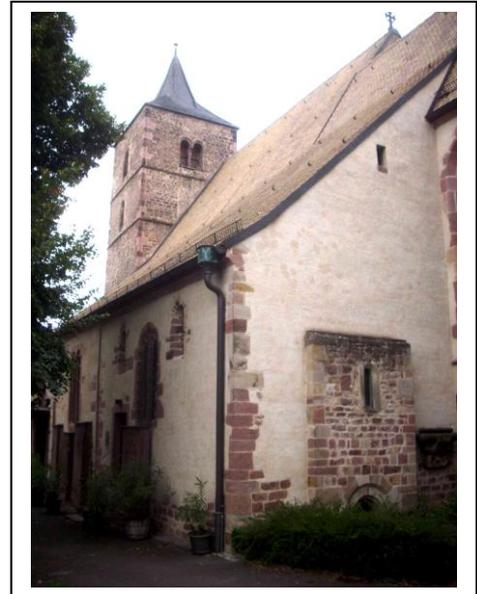
9) Objekt : Handschuhsheim

Sankt Vitus zu Handschuhsheim reicht ebenfalls weit in die romanische Zeit zurück. In der Gotik wurden umfangreiche Überarbeitungen durchgeführt, so erfuhren die Seitenschiffe der Basilika gotische Fenstereinbrüche, bis auf einen kleinen Abschnitt auf der Südseite. Auch zog man, wie auf den Aufnahmen ersichtlich, das Dach in durchgehender Schräge zum Hauptschiff hoch. Wir ersparen uns die „Entgleisungen“, die den gotischen im 18-20. Jahrhundert folgten und die Nordseite entstellten.

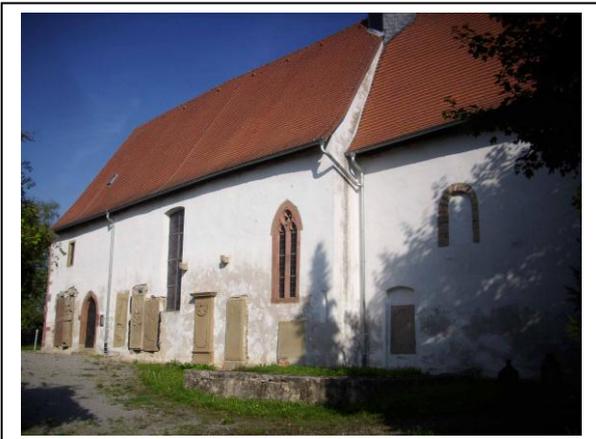
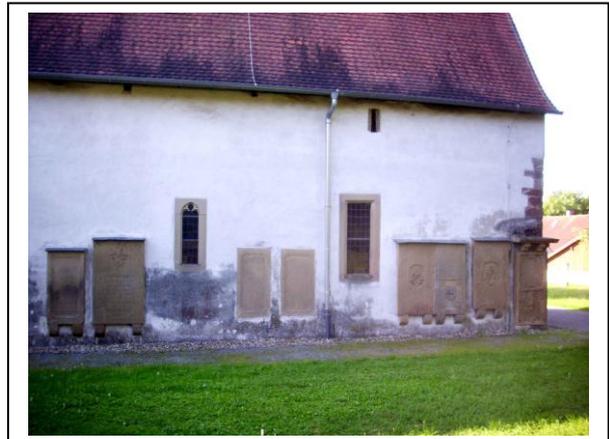
**10) Objekt : Neckarbischofsheim**

Die früher außerhalb der heutigen Stadt Neckarbischofsheim gelegene „Totenkirch“ kann auf eine Gründung in romanischer Zeit zurückblicken. In gotischer Zeit wurde eine Erweiterung der kleinen Kapelle vorgenommen, und man baute ein neues Langhaus an den romanischen Teil an. Die linke Aufnahme zeigt die südliche Traufseite mit dem größeren gotischen Teil zur Linken. Es wird aber gleich ersichtlich, dass man den romanischen Teil nicht unbeschadet ließ. Die rechte Aufnahme zeigt die nördliche Traufseite des gotischen Teils, mittlerweile völlig stylos gefallen.

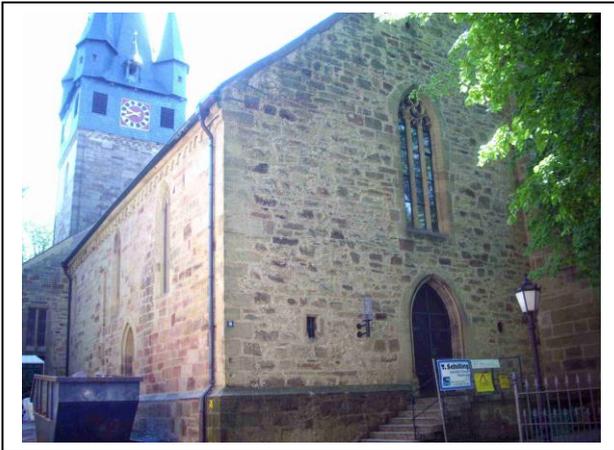
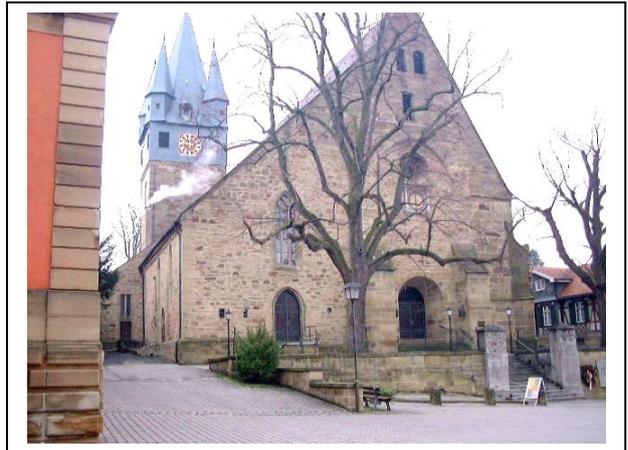
11) Objekt : Schwaigern

Sieht man die Stadtkirche zu Schwaigern erstmals, ohne ihre Geschichte zu kennen, dann glaubt man einen surrealistischen Alptraum vor sich zu haben. Doch weit gefehlt: Die Stadtkirche wurde als einschiffige romanische Kirche noch lange vor der Stadtwerdung Schwaigerns gegründet. Zu gotischer Zeit, im 14. Jahrhundert, ließ man ihr die „gotische Überarbeitung“ angedeihen -es sah wohl ähnlich aus wie Plienningen (siehe weiter oben). Zu Beginn des 16. Jahrhunderts gedachte man eine „neue Kirche“ zu erbauen und beauftragte den Baumeister Bernhard Sporer. Der jedoch war gar nicht angetan, die romanische Kirche abzureißen und entwickelte einen genialen Plan: Er riss lediglich die Südwand ab und setzte spätgotische eine neue um die doppelte Breite des alten Langhauses im Süden. Von mächtigen Strebepfeilern..... doch dieser Geschichte gebührt ein eigenes Kapitel: Siehe Kapitel 16 (b).

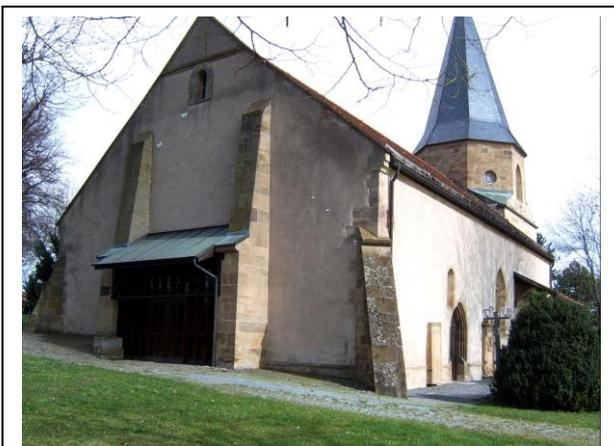
12) Objekt : Brackenheim

Brackenheim, genauer gesagt die „vor den Toren der Stadt gelegene Feldkirch“, ist ursprünglich als romanische, dreischiffige Basilika gegründet worden. Sie soll als letztes in der Reihe der Beispiele anstehen. Nach allem, was wir bisher an Varianten gesehen haben, können wir nun schon auf Anhieb sagen, was zu gotischer Zeit geschah: Man erhöhte die Außenwände der beiden Seitenschiffe ein wenig und setzte ein neues Dach mit durchgehender Schräge zum First des Hauptschiffes auf. Gleichzeitig brach man, natürlich, gotische Fenster ein, die heute in verschiedenen „Zuständen“ sind. Doch auch diese Kirche hat noch mehr „an sich“: Siehe hierzu Kapitel 15 (d).

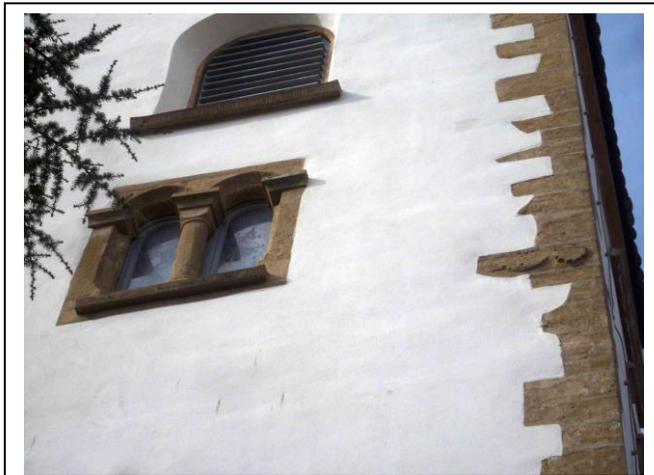
1) Objekt : Ehingen

Am romanisch gegründeten Turm zu Ehingen finden sich einige wenige Flachreliefs. Exemplarisch wenden wir den Blick auf die Nordostecke, wo sich eine sternartige Form und ein halbmondähnliches Gebilde auftretet. Es ist eine interessante Parallele zur etwa gleichalterigen Anlage von Welschingen – siehe das Titelblatt dieses Kapitels – wo dies sogar noch wesentlich filigraner ausgearbeitet ist. Es ist wesentlich mehr als Mystizismus, es ist eine Verehrung an die Himmlischen.

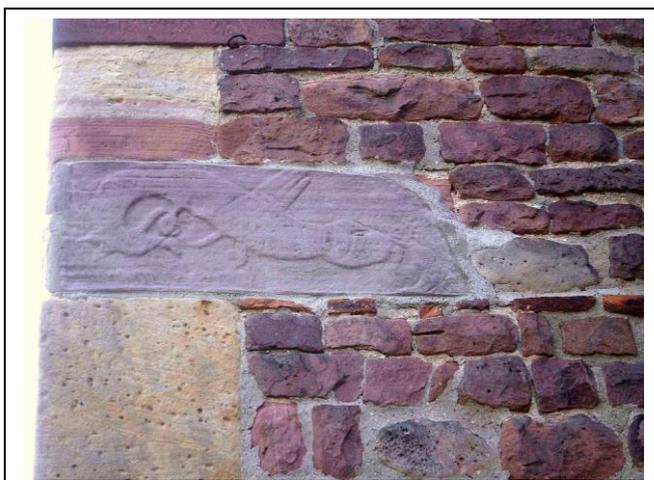
3) Objekt : Ladenburg

Eingedenk des „Alptraums“ zu Welschingen im vorigen Bild, haben wir hier an dem in die karolingisch-ottonische Zeit zurückreichenden Turm ein „Monstrum“, das wohl seines Gleichen sucht: Geflügelt mit einem Kopf an jedem Ende des schlangenförmigen Körpers, und der eine Kopf frisst ein Junges, das gerade geboren wird ? Ein wenig erinnert es an Jonas und der Wal – und woher diese Manifestation auch kommt, sie beschreibt sehr anschaulich, welche Dämonengestalten man sich vorstellen konnte.

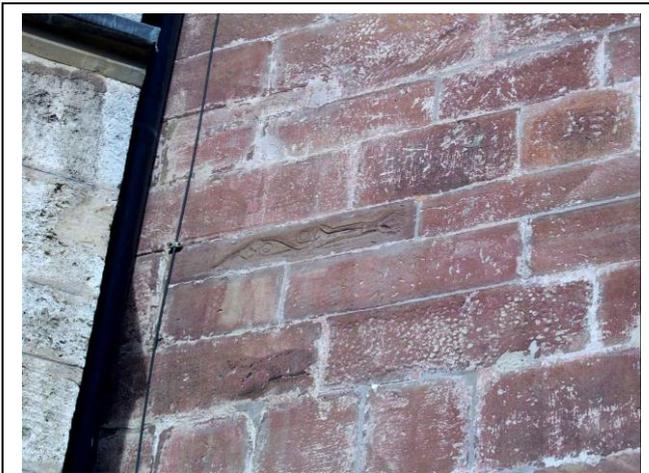
4) Objekt : Altheim

Das detailreichste Relief am frühromanischen Turm von Altheim, eigentlich mehr eine Ritzzeichnung, hat auf den ersten Blick einen symbolisch-beschwörenden Charakter. Ein Stern- oder Sonnensymbol, einen stylisierten Bogen und ein Mann, der seine Arme (zum Himmel, beschwörend?) erhebt. Man ist natürlich leicht versucht, hier die eigene Anschauung hinein zu interpretieren - andererseits sind es „nur“ an die tausend Jahre, die uns „trennen“.

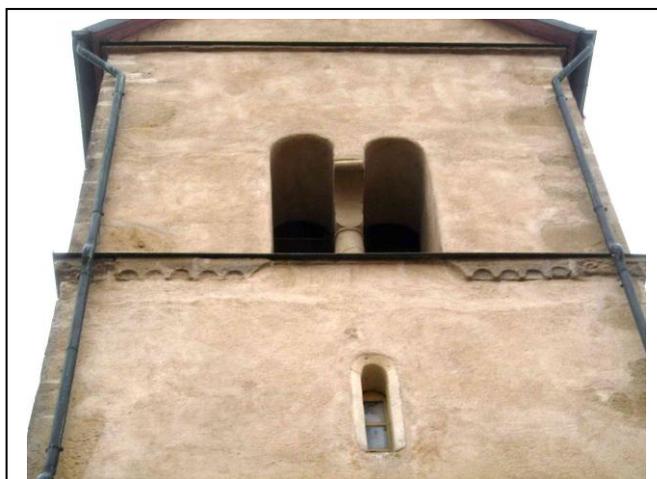
5) Objekt : Hügelheim

Der Turm zu Hügelheim entstammt der „Übergangszeit“ des 13. Jahrhunderts. Es finden sich „noch“ romanische Elemente, die aber schon deutlich schwächer werden und sich erste gotische Stylelemente einfinden. Das Rundbogenfries im Mittelgeschoß ist nicht mehr durchgängig, trägt aber an den Ecken ebenfalls Darstellungen in Form von Flachreliefs. Man erkennt links ein vogel- und rechts ein „Drachenartiges“ Wesen. Die „geschickte“ Anordnung der Regenrohre hindert stark die Ansicht.

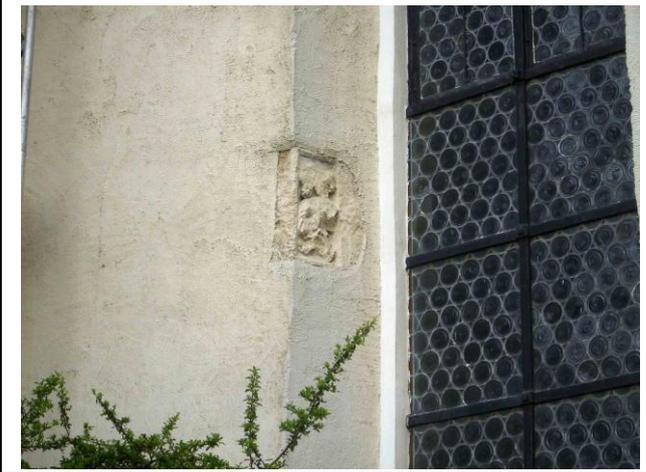
7) Objekt : Altheim

In Altheim (Kreis Biberach – wir haben eben erst Altheim bei Horb im Kreis Freudenstadt kennengelernt – der Name Altheim ist häufiger anzutreffen, denn er besagt „eigentlich“ nur das „Alte Heim“, eine frühe Gründung) finden wir am Langhaus dieses bei einer Renovierung sichtig belassene Relief – von Verwitterung gezeichnet stellt es „eine Rose oder Ranke“ – aber möglicherweise auch einen „Totenschädel“ dar ? Auch hier muss man mit Interpretationen zurückhaltend sein, versteht sich.

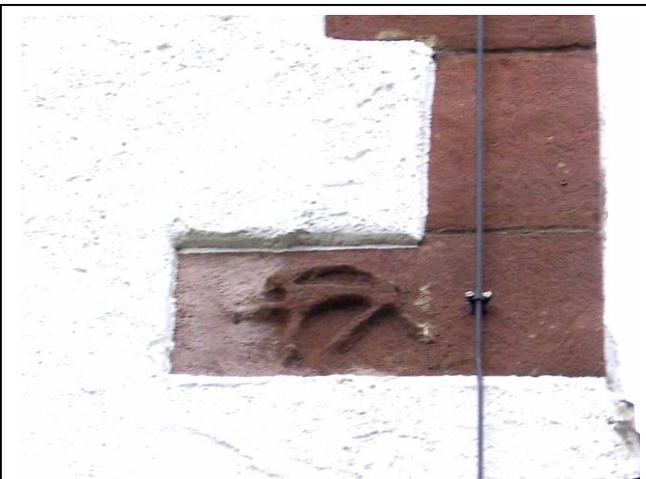
8) Objekt : Röttenberg

An der Kirche zu Röttenberg findet sich dieses Flachrelief, welches wiederum eine Variation dessen darstellt, was uns bisher begegnet ist. Kein monströses Fabelwesen oder auch nur ein „eidechsenartiges“, sondern vielmehr ein vierfüßiges, lange Hörner tragendes Tier – möglicherweise aber auch ein sehr stylisierter Hirsch mit Geweih? Ein Symbol für gute Jagd oder doch eine Schutzdarstellung für das Gebäude – was immer man sich vor Jahrhunderten dabei dachte.

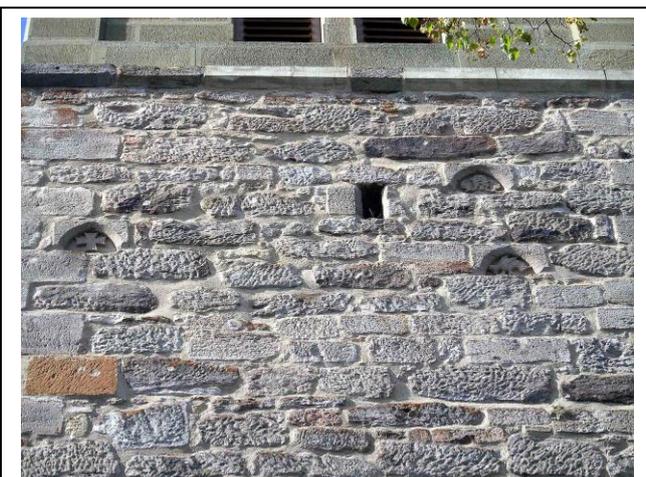
9) Objekt : Oberfischach

Der romanischen Zeit entstammt der Turm zu Oberfischach – und er ist geschmückt mit unregelmäßig verteilten, kleinen Flachreliefs. Schmuck- und wohl auch Schutzfunktion, sollte man wohl präzisieren. Es findet sich das Andreaskreuz ebenso wie ein Kopf mit „rankenartigem Bart“ und ein Vogel sind auf dieser Aufnahme zu sehen. Symbolik, Mythos und Beschwörung an die Jagd mögen sich hier wiederfinden. Wenn Sie also einmal einen romanischen Turm vorfinden, der noch nicht dick mit Putz überschmiert ist, schauen Sie detailliert hin – es lohnt sich.

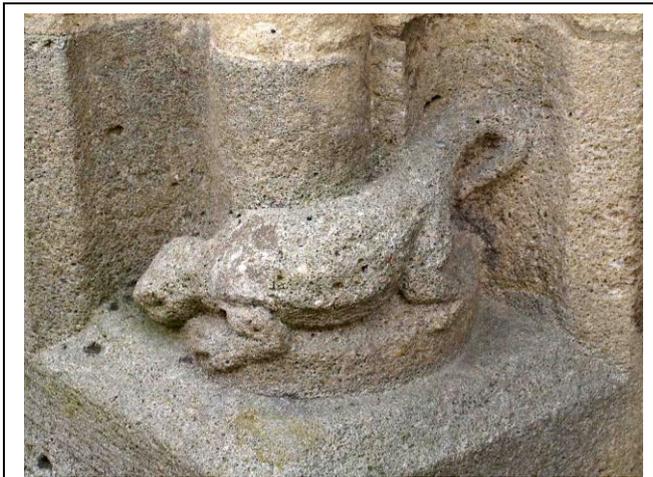
10) Objekt : Oferdingen

Eidechsen und „reptilhafte Wesen“ begegnen uns mehr oder weniger häufig an den verschiedensten „Punkten“ eines Bauwerkes. Sie haben dabei, aus der romanischen Zeit heraufreichend und in der Gotik weitergeführt, eine beschützende Funktion. In Oferdingen „windet“ sich ein „Eidechsenhaftes“ Wesen um die Basis der Säule am Portal und verwehrt so dem gefallenem Engel und seiner Anhängerschaft den Zutritt zum Haus Gottes.

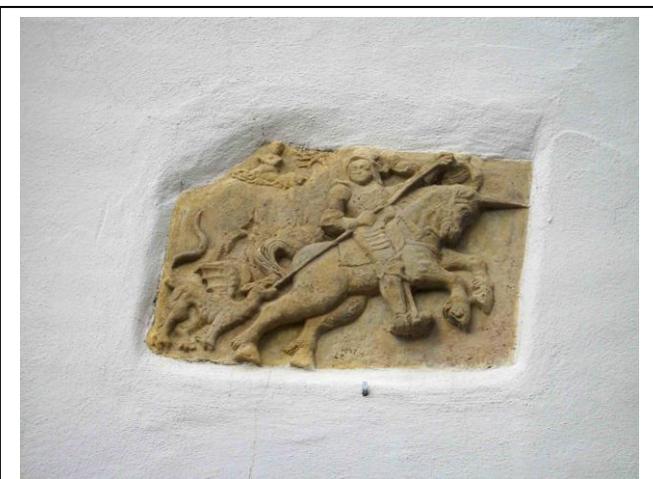
11) Objekt : Wilsingen

Der Patron der Kirche zu Wilsingen, Sankt Georg, in schön gearbeitetem Halbrelief am Langhaus der Kirche. Immerhin hat man – wie aus den umgebenden Spuren deutlich zu sehen, bei der letzten Außenrenovierung, hier den Putz ausgespart. Gemeinhin aber ist es leider recht häufig der Fall, und das gerade in unserer Zeit, solche Kostbarkeiten einfach „unter Putz“ zu legen und sie so auf Generationen „untergehen“ zu lassen.

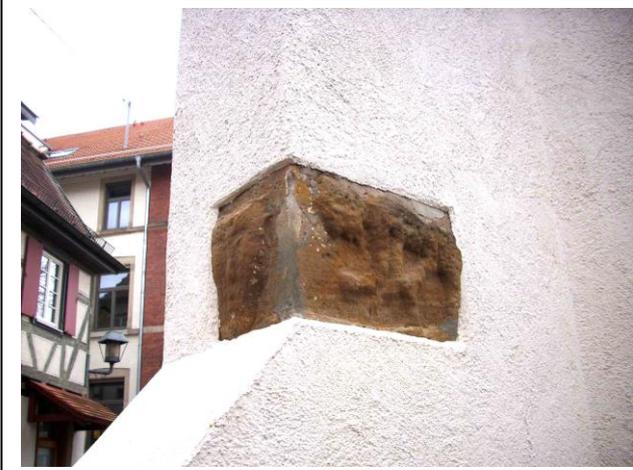
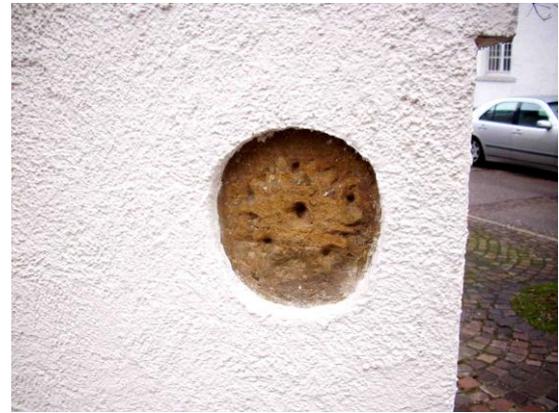
13) Objekt : Kuchen

Am nordöstlichen Strebepfeiler des Turms zu Kuchen finden sich, der Gründungszeit des Übergangs aus dem 13. Jahrhundert entstammend, diese beiden Flachreliefs, die einen Kopf (in plastischer Ausführung durchaus Fratzenkopf zu nennen) einen wohl knieenden (betent?) Mann und – eine Blüte ? oder die Sonne - mit Strahlenkranz, darstellen.

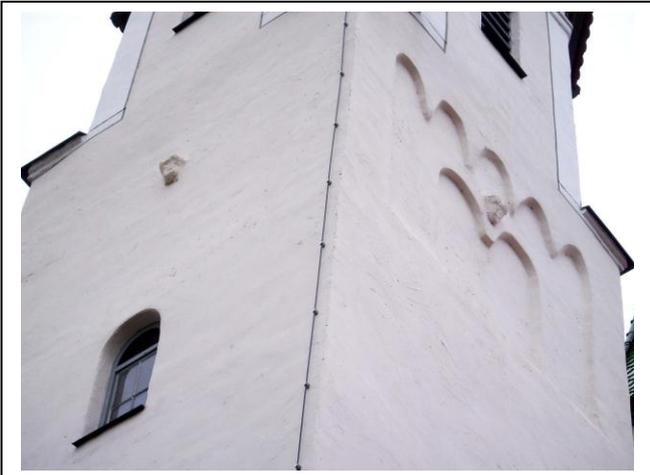
**14) Objekt : Veringendorf**

Relief- und plastische Darstellungen von Köpfen, ob als das Böse abschreckende „Fratzenköpfe“, oder aber möglicherweise eine Darstellung des Baumeisters oder Steinmetzen selbst- die beiden Köpfe am romanischen Turm zu Veringendorf schließen den ersten Teil dieses Kapitels ab, in welchem die Bandbreite aufgezeigt wurde, was man „sporadisch“ so finden kann, wenn man nur hinsieht ! Mehr zu den „Köpfen“ findet sich auch im Kapitel 15 „Besonderes am Bau“.

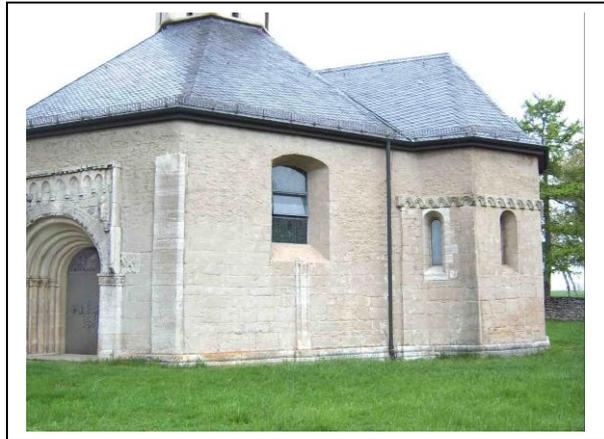
1) Objekt : Oberwittighausen

Nicht die großen Klöster und die romanischen Kirchen in den Reichsstädten sind allein von Interesse, sondern auch die, die auf dem Lande „überlebt“ haben in den kleinen Orten und Dörfern. Wenig genug, denn häufig waren sie zerstört und nicht wieder erbaut worden. Eine der wenigen „Zentralkirchen“, die heute noch, wenn auch teils restauriert, existieren ist Oberwittighausen. An sich recht „schmucklos, von einem einfachen (vor dem dreißigjährigen Krieg noch durchgängigen) Rundbogenfries abgesehen, ist das Portal dominierend herausgehoben, stellt es doch den Zugang zum Haus Gottes dar. Es ist allerdings bei der Interpretation der Figurenreliefs Vorsicht geboten, insbesondere im Hinblick auf deren Position zueinander. Nach den schweren Zerstörungen im Dreissigjährigen Krieg restaurierte man das Portal zwar aus seinen Originalsteinen, die aber nicht gesichert wieder an ihre ursprüngliche Position kamen.

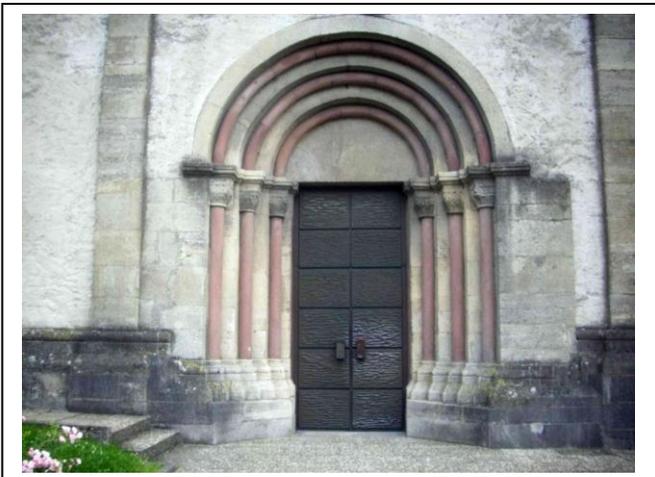
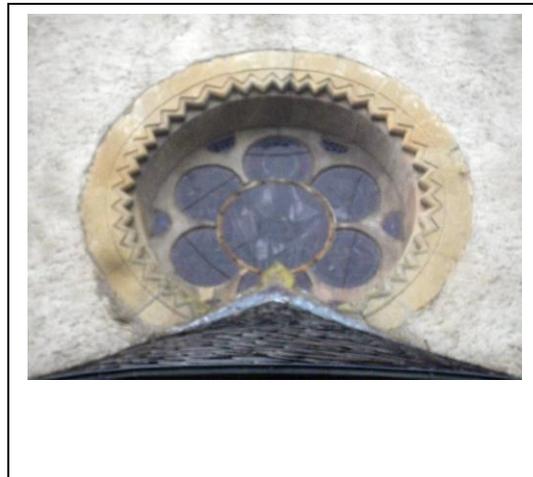
3) Objekt : Wölchingen

Die dem späten 12. Jahrhundert zugeschriebene Kirche zu Wölchingen geriet im 30jährigen Krieg „arg in den Abgang“. Erst sollte bis zum frühen 20. Jahrhundert dauern, bis man unter erheblichem Aufwand die Kirche sanierte. Das Hauptportal im Westen weist streng romanische Formen und wenig Ornamentik auf. Das Rundfenster in der Ostwand des Hauptschiffes ist ebenfalls original und weist Zickzackmuster auf, welches durch hinterlegte Einritzungen wirkungsvoll hervorgehoben wird. Es ist anzumerken, dass „unterhalb der Dachkanten“ die Bausubstanz weitgehend original ist, wenn auch teils mit kleinen Erneuerungen (nach originalgetreuen Vorlagen).

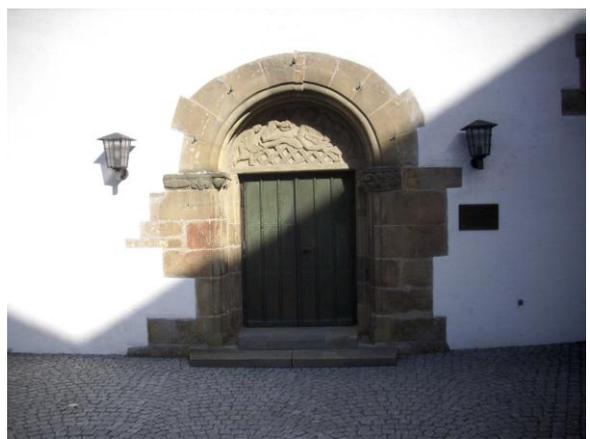
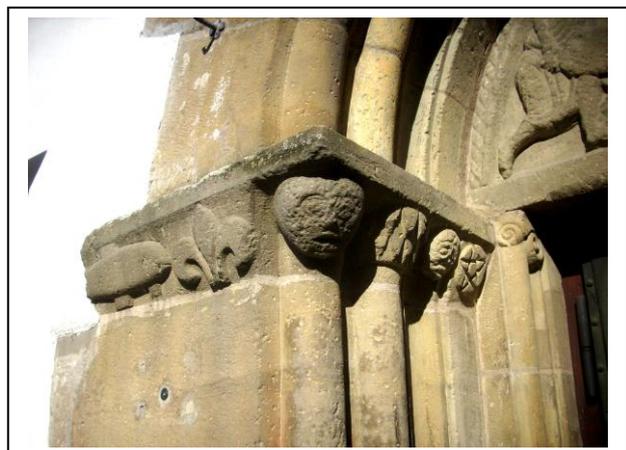
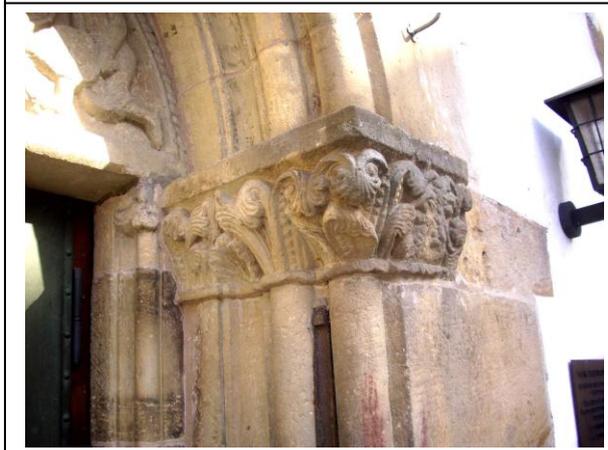
4) Objekt : Niedernhall

Die romanisch gegründete Kirche zu Niedernhall, stark gotisch überformt, hat noch in der Westwand ihr romanisches Portal. Als ein Filial des mächtigen Klosters Schöntal ist die Ausstattung der Kirche etwas ergiebiger ausgefallen, als sonst bei einer Stadtkirche. Die beiden unteren Aufnahmen geben die Kapitelle an südlichen und nördlichen Gewände wieder – und der Fisch am nördlichen weist auf eine Einnahmequelle (einst) hin: Den Fischfang im Kocherfluss.

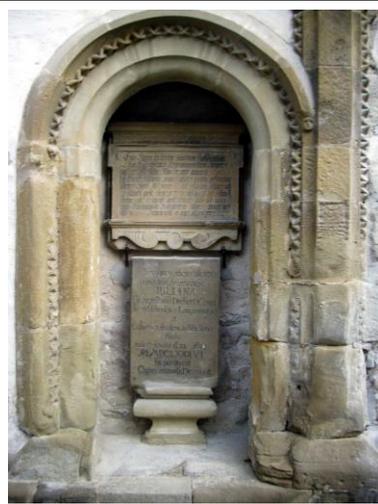
6) Objekt : Unterlimpurg

Die als Filial des nahen Klosters Korbung zu romanischer Zeit gegründete Kirche wurde gotisch verändert und erweitert, hat aber am Chor noch hinreichend Bausubstanz aus der Gründungszeit bewahrt. Das Südportal (gotisch vermauert) weist noch das alte Gewände auf und erlaubt einen Einblick in die Ornamentik dieser Zeit. Am renovierten Chor findet sich ein liegender (oder lauernder) Löwe, welcher der Symbolik nach ebenfalls aus der Gründungszeit stammt – dem guten Erhaltungszustand des Materials ist aber eine gotische Neufassung zugrunde zu legen. Gerade Unterlimpurg, im „Fegefeuer“ zwischen der Reichhstadt Hall und den Schenken zu Limpurg gelegen, erlitt oft in den Auseinandersetzungen „Blessuren“, aber dennoch überstanden sehr alte Teile die Zeit.

Südportal im Chor
(Zu gotischer Zeit
vermauert)

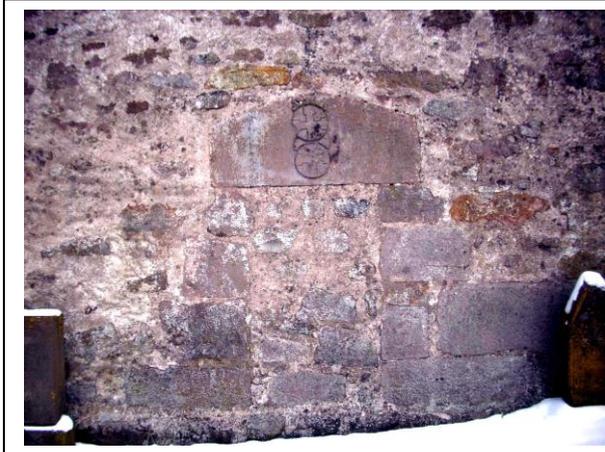
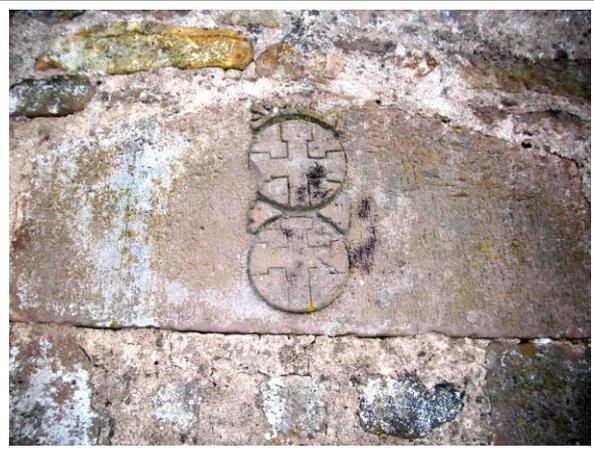
11) Objekt: Buchenberg

Die Kapelle zu Buchenberg, 50 Meter außerhalb des Ortes gelegen, ist eine spättonnisch-frühromanische Gründung. Zu gotischer Zeit wurde sie derart „überformt“, dass es einem „grausen“ könnte. Man muss schon genau auf die Westwand achten, denn sonst übersieht man das vermauerte alte Portal leicht (Aufnahme links). Dem Aufmerksamen aber bietet sich eine Kostbarkeit aus der frühen romanischen Zeit in Form des „dreieckigen“ Türsturzes mit dem Doppelkreuz. Obwohl auch in neuerer Zeit durch den Einbau von Emporen vor allem in den Traufseiten weiter entstellt (Einbruch oblonger Fenster), so mag es einem gerade deswegen erscheinen, als habe jemand seine schützende Hand über die Westwand gehalten, all die Jahrhunderte lang.

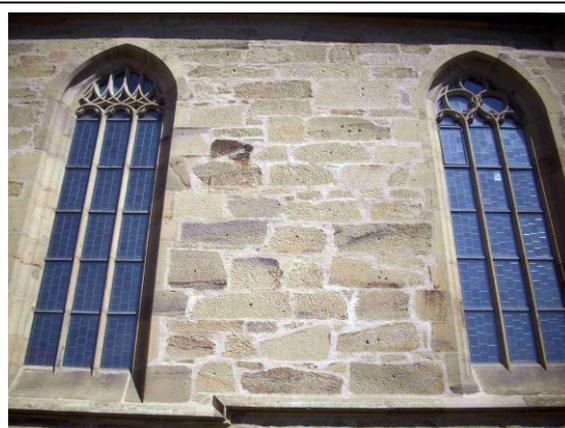
Traufseite Süd, östliches Fensterpaar.
Trotz der beginnenden Renaissance, die auch im Kraichgau Einzug hielt, entschloss sich Baumeister Sporer, sich an den spätgotischen Styl der ersten Veränderung der romanischen Kirche anzulehnen.

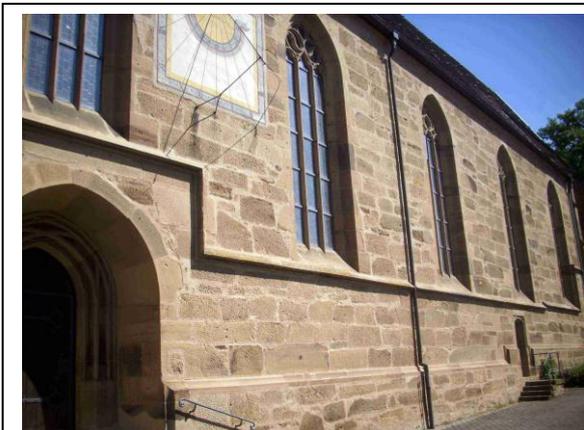
Die südliche Traufseite mit ihren Maßwerkfenstern und dem Hauptportal.

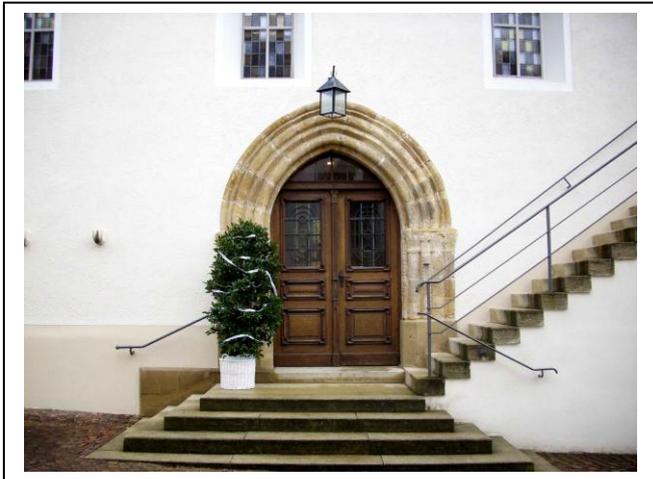
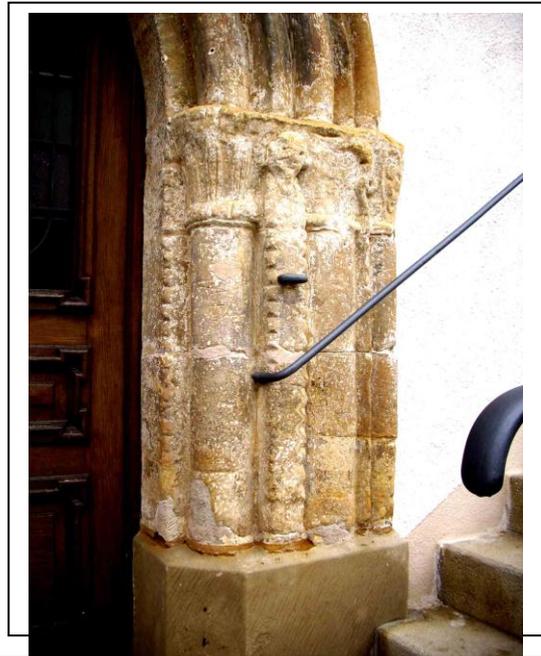
3) Objekt: Kuchen

Kuchen ist ein „Sonderfall“ in der Reihe der Besonderen Fälle. Man sieht es dem Langhaus an, das es mehrfach Überarbeitungen über sich hat ergehen lassen müssen. Betrachtet man die rechte Aufnahme zuerst, dann hat man doch ein romanisches Gewände vor sich, oder? Die Gesamtansicht des Hauptportals erinnert aber – an was? Romanisch „rund“ ist es nicht mehr – aber die gotische „Spitzbogenform“ ist es auch „noch nicht“. Wir haben ein erhaltenes Portal des „Übergangs“ von der Romanik in die Gotik vor uns, aus dem 13. Jahrhundert zu uns heraufreichend und in einer sehr selten erhaltenen Weise diesen „Übergang“ veranschaulichend.

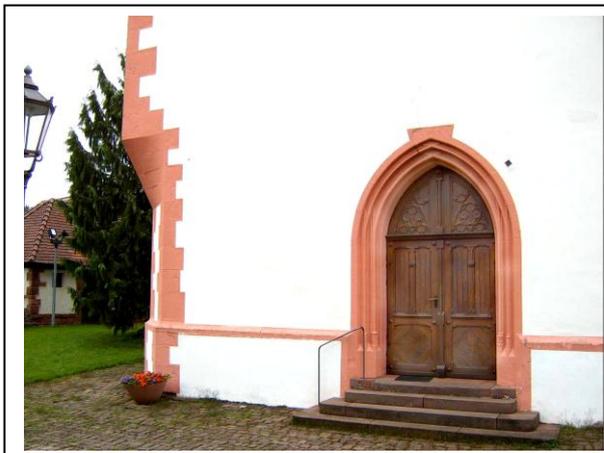
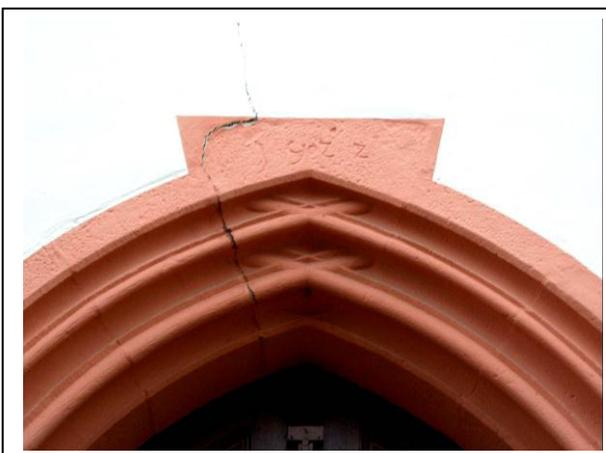
7) Objekt : Ellmendingen

Wenn man gemeinhin vom „Übergangsstyl“ spricht, dann meint man (eigentlich) den des 13. Jahrhunderts, von der Romanik zur Gotik. Das es aber auch einen solchen in der ersten Hälfte des 16. Jahrhunderts (und mancherorts auch später noch) ebenfalls gab, nämlich von der Gotik in die Renaissance, zeigt das zum Jahre 1522 neu aufgeführte Langhaus (welches Bausubstanz des Vorgängers, des einst festen Langhauses, mit verwendet) zu Ellmendingen, mit feingearbeiteter, sich überkreuzender Stabprofilierung und der Jahreszahl im Sturz.

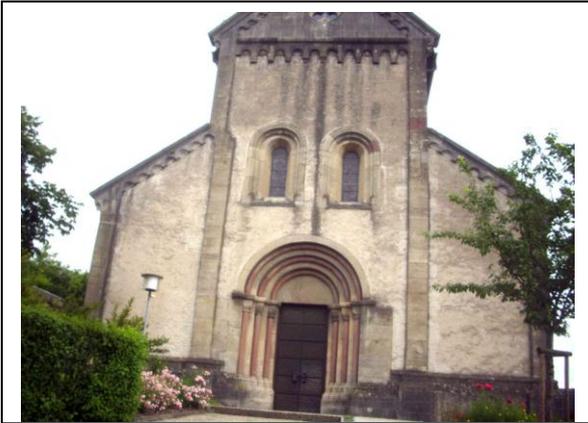
Bild A: Ansicht von Westen, Giebelseite des Langhauses mit dem Hauptportal.

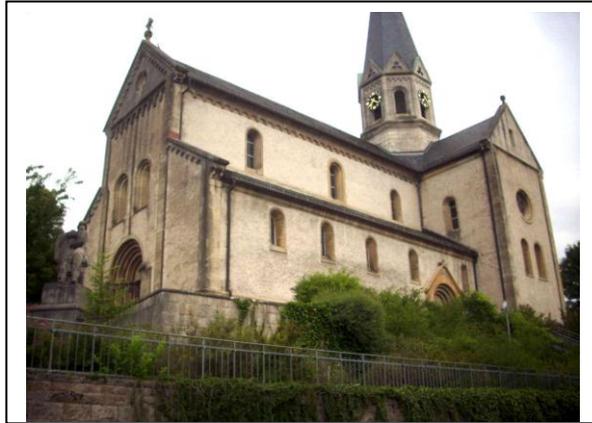
Bild B: Ansicht von Südwesten mit Vierungsturm und südlichem Querhausarm.

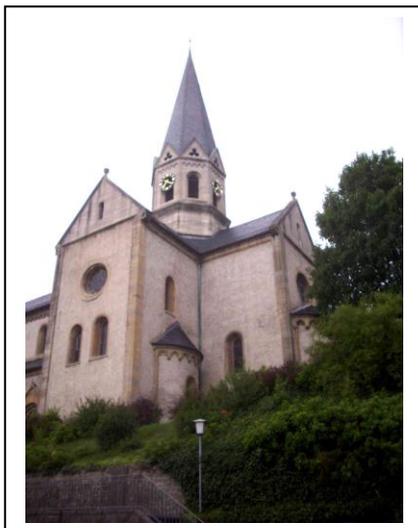
Bild C: Ansicht von Südosten über die Vierung mit dem (rekonstruierten) Vierungsturm.

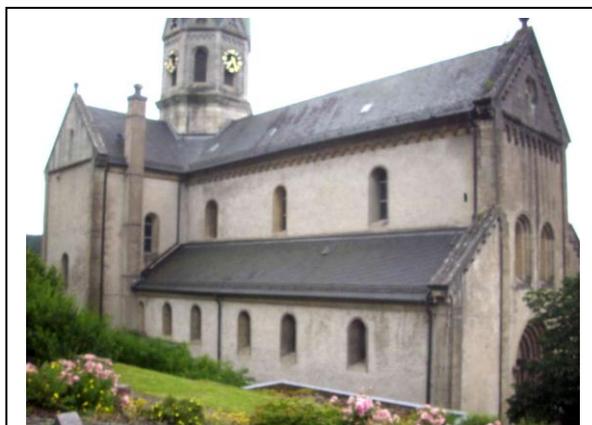
Bild D: Ansicht von Nordwesten mit dem Vierungsturm und nördlichem Querhausarm.

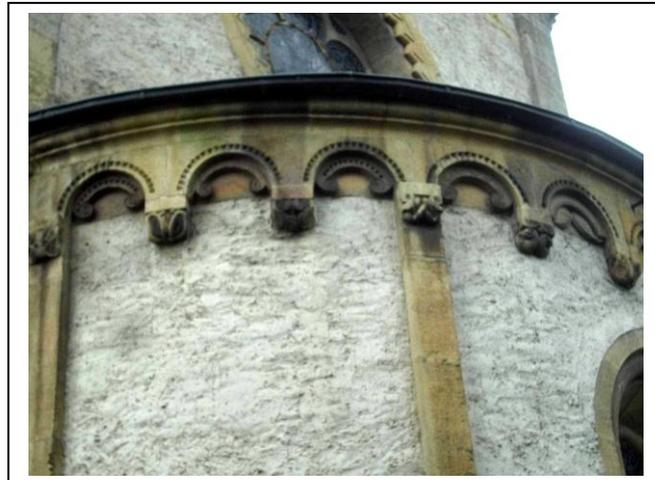
Genereller Aufbau: In Wölchingen sind regelmäßige Reliefformate in den Bögen der Rundbogenfriese eingelassen. Die Konsolen der Rundbogenfriese werden von figürlichen, halbplastischen Köpfen gebildet.

Die Beispielsaufnahme zeigt das Rundbogenfries der Chorapsis im Südsüdosten.

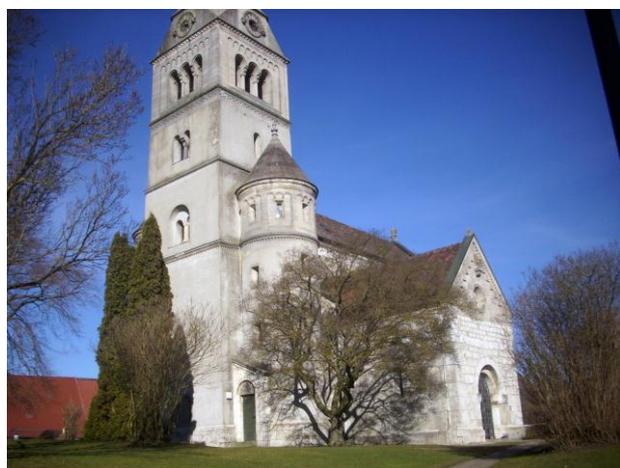
Bild A: Ansicht von Südwesten mit dem dominierenden Turm, der einer Reliefformantik entbehrt.

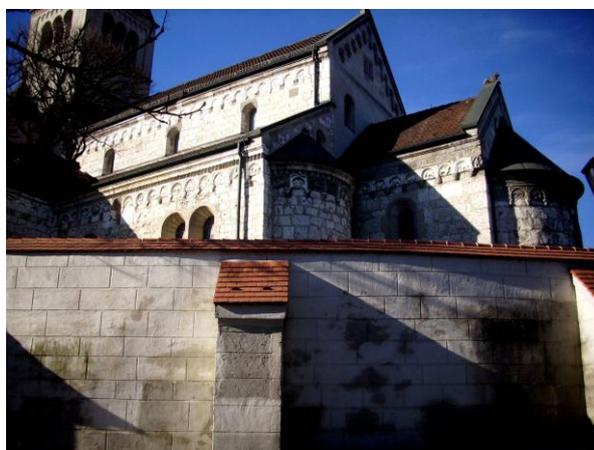
Bild B: Ansicht von Südosten über die Mantelmauer mit Langhaus, Chor mit Apside und der Südconche.

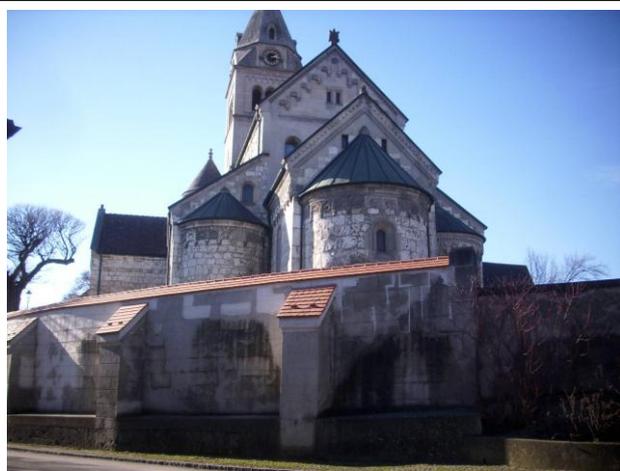
Bild C: Ansicht von Osten mit der unterteilten Struktur in diesem Bereich.

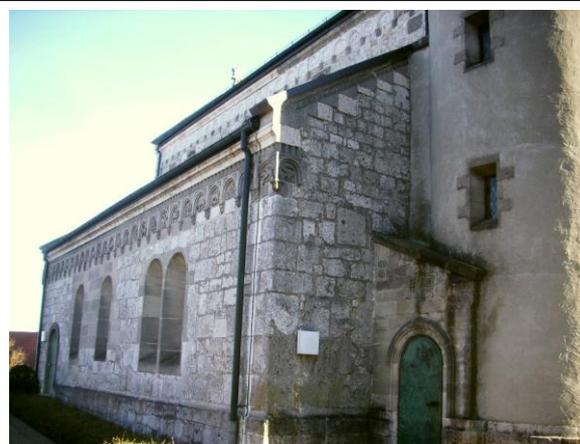
Bild D: Ansicht von Nordwesten mit dem Langhaus über Traufseite.
