Photodokumentation

Kirchenburgen (sowie Wehrkirchen, Pfleghöfe und befestigte Klöster) in Baden-Württemberg (und Umgebung)

Teil IV:

Darstellung des erhaltenen Bestandes im Jahre 2011

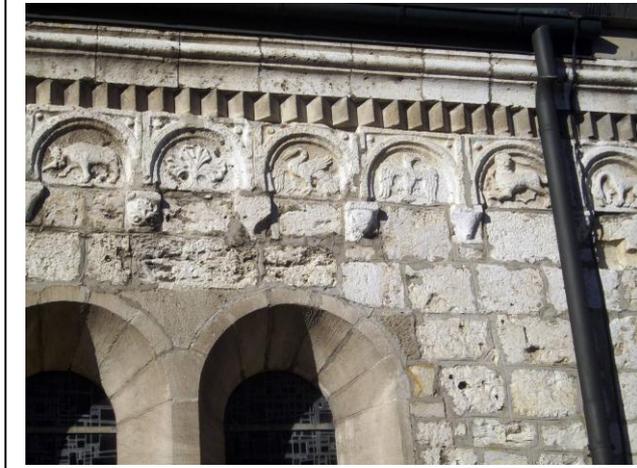
Genereller Aufbau: Innerhalb des Bogenfrieses sind Figürliche- und Ornamentale Flachreliefs eingelassen. Die Konsolen werden von halbplastischen Tier- und Menschen-/ auch menschenähnlichen Köpfen gebildet, welche durchweg weniger als halbe Größe der Friesreliefs erreichen.

Die Beispielsaufnahme zeigt das südliche Seitenschiff im östlichen Bereich.

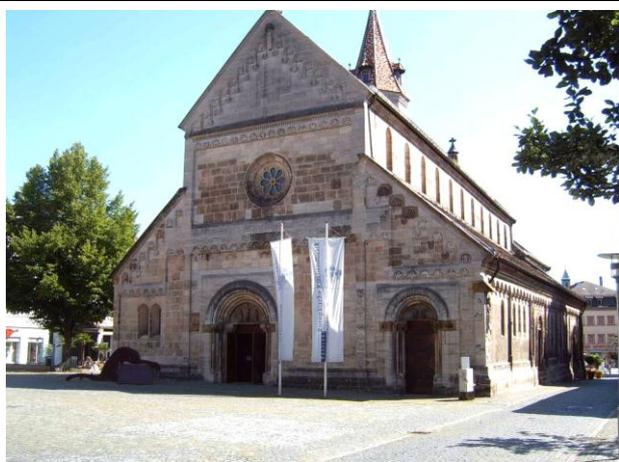
Bild A: Ansicht von Westsüdwest; Fokus auf der Giebelseite

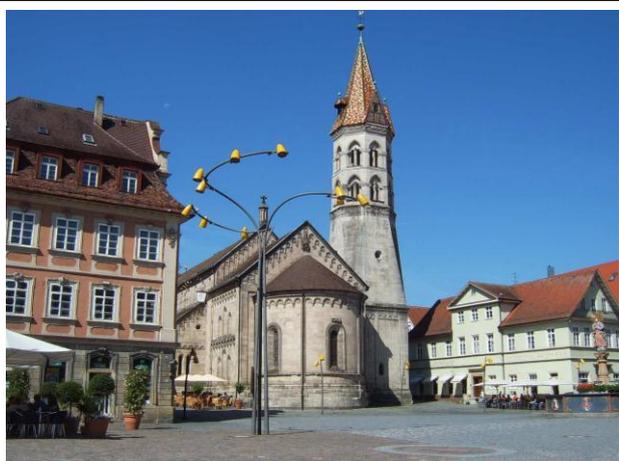
Bild C: Ansicht von Ost Südost; Fokus auf dem Chor mit Apside und dem Turm.

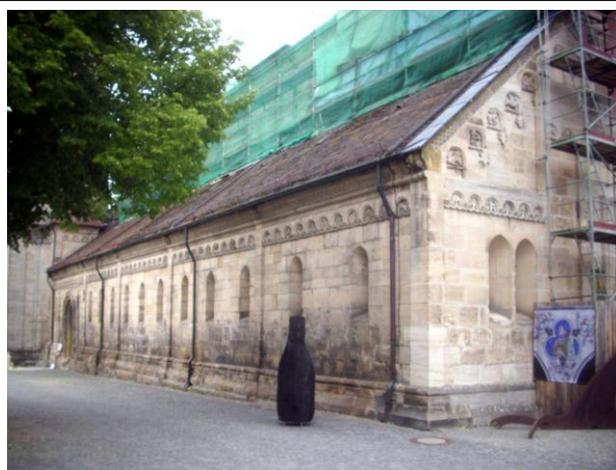
Bild D: Ansicht von Nordwesten; Fokus auf der nördlichen Traufseite.

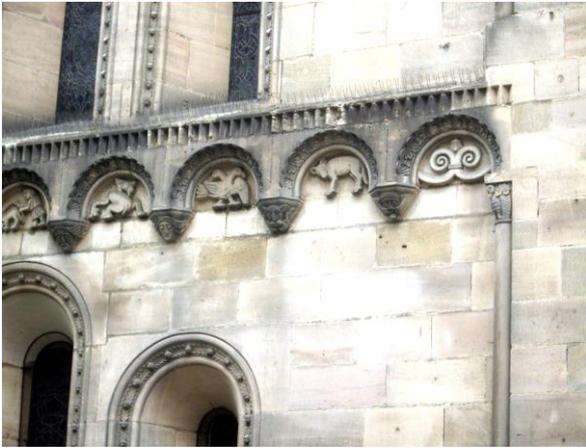
Chor – Südseite – unteres Fries

Im Gegensatz zu Brenz, wo sich in den Schrägen der Reliefbögen selbst keinerlei ornamentale Verzierung auffindet, sind alle Schrägen der Reliefbögen am Chor und der Apside mit einer solchen versehen (siehe Übersichts- und nachherige Einzelaufnahmen). Hingegen finden sich auch in Gmünd an beiden Traufseiten des Langhauses keine ornamentale Verzierungen in den Schrägen der Bögen.

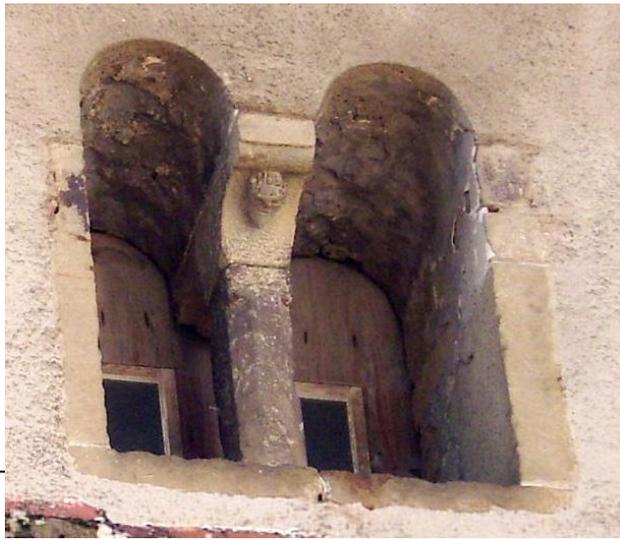
1) Objekt: Braunsbach

Der Turm der im 15. Jahrhundert baulich teils ersetzten Kirche entstammt der späten romanischen Zeit. Und es findet sich an der Konsole der östlichen Biforie ein Kopf, der so gar nicht zu den üblichen „Fratzenköpfen“ passen will: Ein männliches Gesicht mit Bart- ein Baumeister ? Es ist anzunehmen, denn betrachtet man sich den Konsolstein genauer, dann erkennt man: Er wurde ausgewechselt. Es handelt sich hier wohl um den Baumeister des 15. Jahrhunderts, der sich am romanischen Turm verewigte.

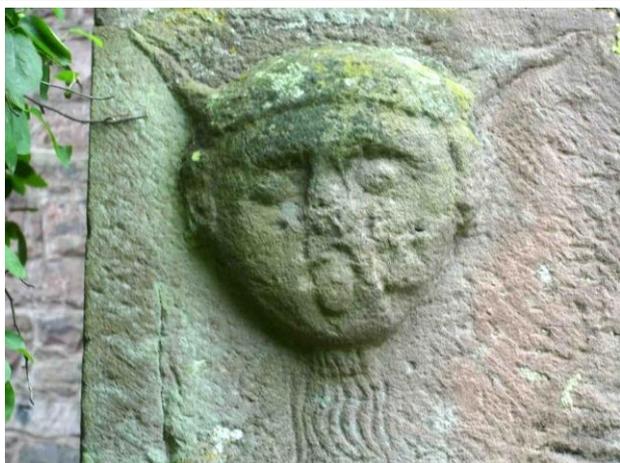
3) Objekt : Marxzell

Aus der frühen gotischen Zeit stammt dieser „Fratzenkopf“, der, in Fortsetzung der aus der romanischen Zeit übernommenen Gebräuche, durch seinen Ausdruck Böses vom Bauwerk fernhalten soll. Oft findet sich, wie hier, nur ein Kopf, es können aber auch mehrere vorkommen, die an unterschiedlichen Stellen, scheinbar ohne ein System angebracht sind – nach unserem heutigen Standpunkt. Doch wer sich ein wenig näher mit dem „Früher“ beschäftigt, findet manch Interessantes.

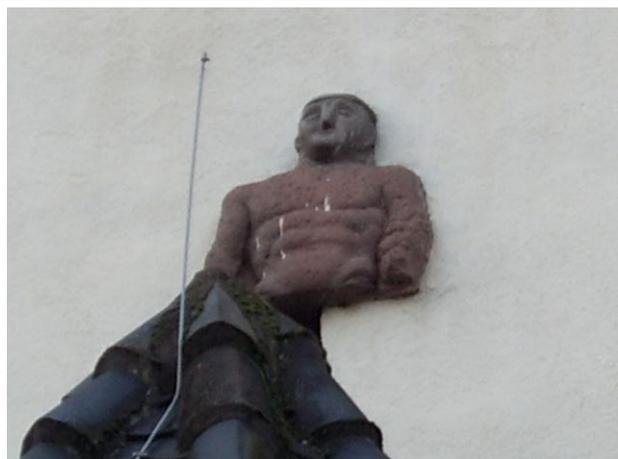
4) Objekt : Söllingen

Am Turm der aus der Übergangszeit des 13. Jahrhunderts stammenden Anlage zu Söllingen findet sich gar ein nahezu plastischer männlicher Körper, unten etwas „gekürzt“. Der Kopf trägt als Haarschmuck eine an eine Tonsur erinnernde „Pracht“ trägt. Ein verewigter Mönch – oder mehr eine symbolische, auch auf die Abwehr von „Üblem und Unbill“ ausgerichtete Maßnahme – es ist der letzteren der Vorzug zu geben.

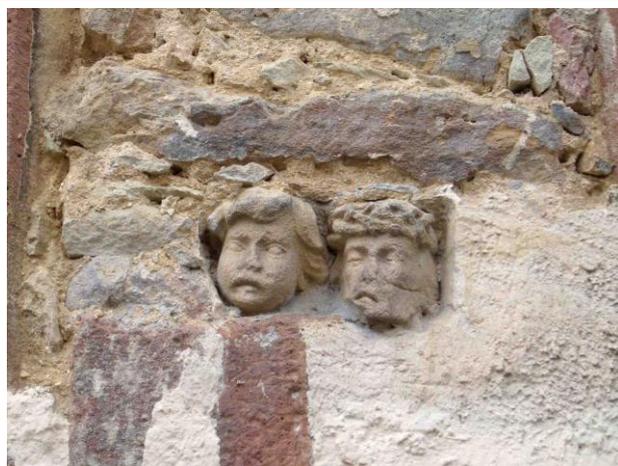
5) Objekt : Bischweier

An der kleinen Kapelle zu Bischweier finden sich zwei Köpfe, die so gar nicht in die Klasse der „Fratzenköpfe“ passen wollen. Nahezu plastisch und sehr „lebendig“ wirken beide. Trägt der Rechte eine geflochtene Krone ? Das Haar des Linken ist eher „natürlich“ gehalten. Kurzum: Es handelt sich hier um die „Verewigung“ zwei wohl aus der mittelalterlichen oder spätmittelalterlichen Zeit stammenden Personen, deren Schicksal eng mit dieser Kapelle verbunden zu sein scheint.

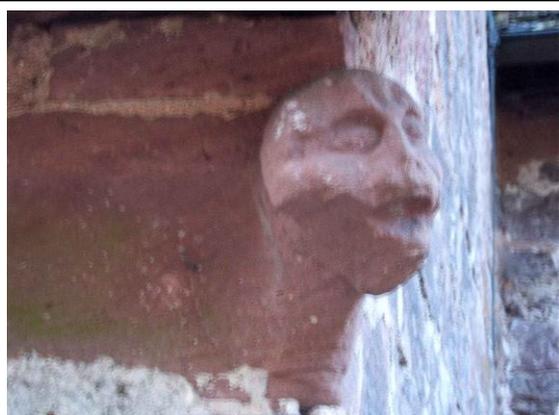
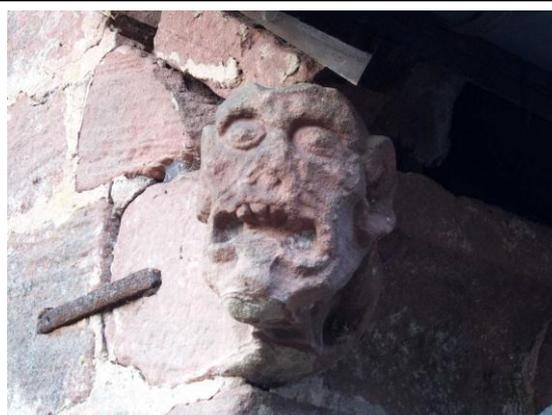
6) Objekt : Kentheim

Zu Kentheim („Kenta“) finden sich an der zu gotischer Zeit erbauten Sakristei im SO (linkes Bild) und SW (rechtes Bild) zwei der besten Tradition zugehörige, klassische Fratzenköpfe. Sie haben durch ihr „abschreckendes“ Äußeres eine bis heute funktionierende Schutzwirkung ausgeführt.

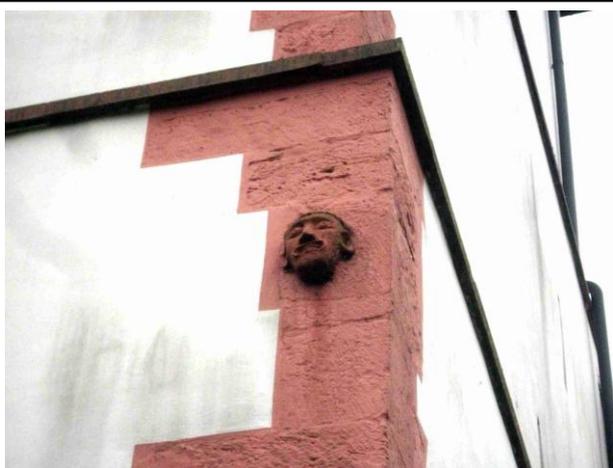
7) Objekt : Ellmendingen

An der nordöstlichen Ecke des ersten Turmgeschosses findet sich dieser halbplastische Kopf. Fein herausgearbeitet und aus der Zeit der Gotik stammend, handelt es sich nicht um einen klassischen „Fratzenkopf“ – doch für das Abbild eines Baumeisters erscheint er etwas zu uniform. So mag er denn in die Reihe der beschützenden Skulptur zu setzen sein, was in der gotischen Zeit, in Fortführung der romanischen Tradition, noch durchaus gehandhabt wurde.

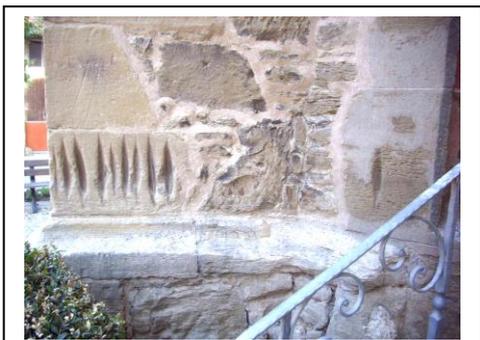
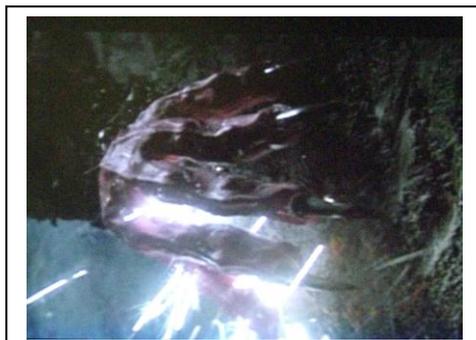
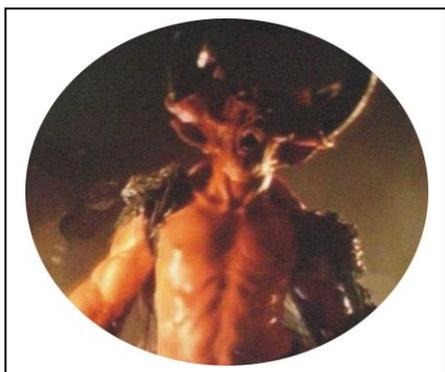
Eppingen – Südwestpfeiler der Eingangshalle

Tiefe Rillen oder Kratzer im Stein. Eine Auswaschung durch Regen, über die Jahrhunderte ? Wohl kaum, warum nur in einem Bereich ? Es sieht mehr danach aus, als ob etwas mit Krallen, wie eine Klauenhand, über den Stein gefahren ist. Es findet sich an mancher Kirche, im weiten Umkreis, nahe des Eingangs. Sie Sage geht, das der gefallene Engel eines Nachts sich auf den Weg machte, die Häuser des Herren einzureißen, und mit seinen Klauen begann er das Werk -doch die Häuser des Herren sind so fest im Glauben gebaut, das lediglich die Spuren seiner Klauen sich in den Stein eingruben – und er zog wutentbrannt von dannen.....

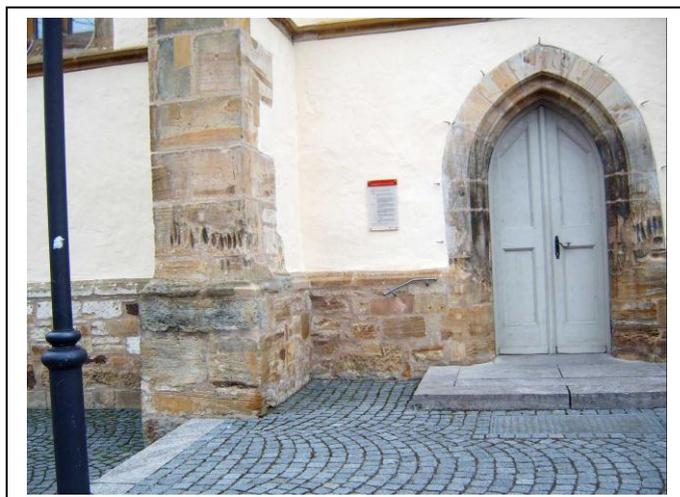
1) Objekt : Weilheim an der Teck

Die Erklärung ist aber eine wesentlich „irdischere“: Hier bei Weilheim an der Teck sehen wir die „Rillen“ nahe des Portals. Bewohnern von Städten war es auch nach dem Bauernkrieg von 1525 noch gestattet, Dolche als Statussymbol zu tragen. Doch man geht nicht mit Waffen in das Haus Gottes. Deshalb „ritzte“ man symbolisch die Spitze des Dolches in den Stein, um sie zu „entschärfen“. Über Jahrzehnte macht sich das bemerkbar – und manche Steine sind sogar schon ausgewechselt worden.

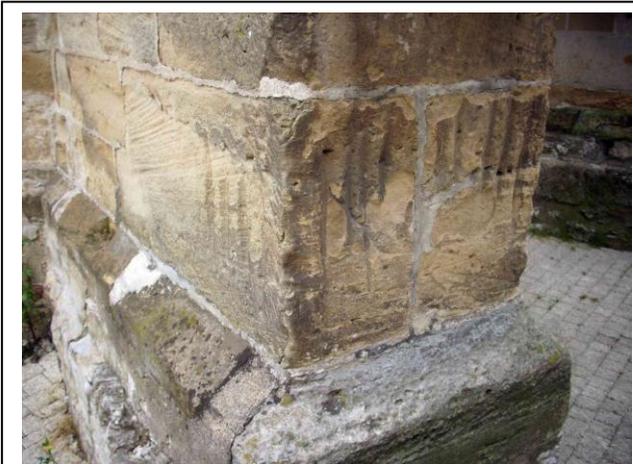
4) Objekt : Backnang - Michaelskirche

Abschließendes Beispiel stellt in dieser Reihe die ehemalige Michaelskirche zu Backnang dar, heute besser bekannt als der „Stadtturm“. Am Strebepfeiler des Chors, zunächst des alten Eingangs, findet sich ebenfalls ein Zeugnis dieser alten Tradition, sie wurde teils bis in das 18. Jahrhundert hinein fortgesetzt, bevor man sich davon trennte.

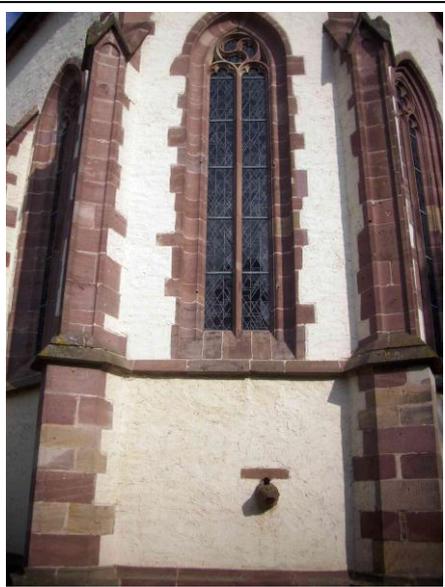
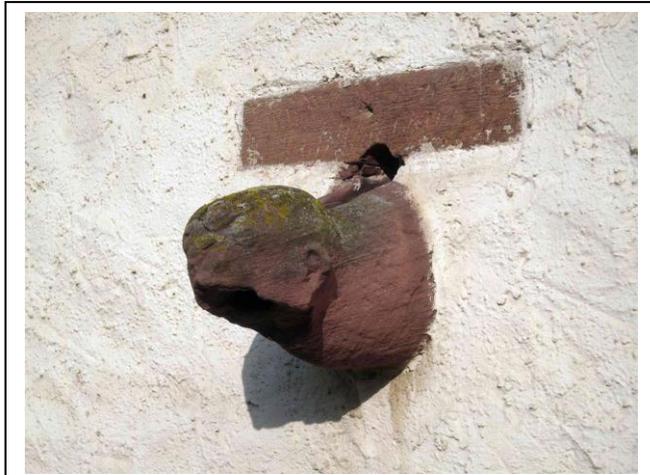
1) Objekt : Effringen

An der schönen gotischen Kirche von Effringen findet sich etwas „Merkwürdiges“, oder „Besonderes“: Man betrachte auf der linken Aufnahme das rote „Steinding“ unter dem Fenster – rechts im Detail wiedergegeben: Ein Wasserspeier ! Allerdings – hier, am Chor, in Hüfthöhe ? Wir haben hier die „äußeren Merkmale“ einer „Lavabo-Nische“ vor uns: Die rituelle Händewaschung des geistlichen geschieht im Chor in einer solchen „Lavabo-Nische“ und das Wasser wird nach außen abgeleitet. Heute jedoch sind die „äußeren Merkmale“ nur noch selten zu finden – also Augen auf !

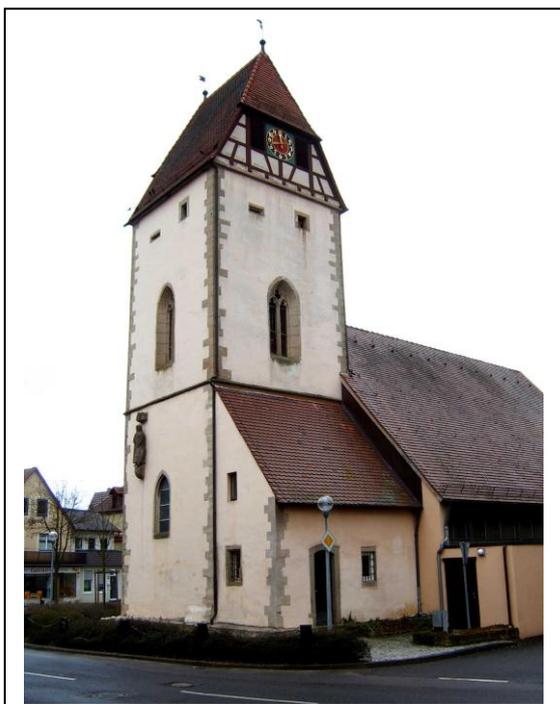
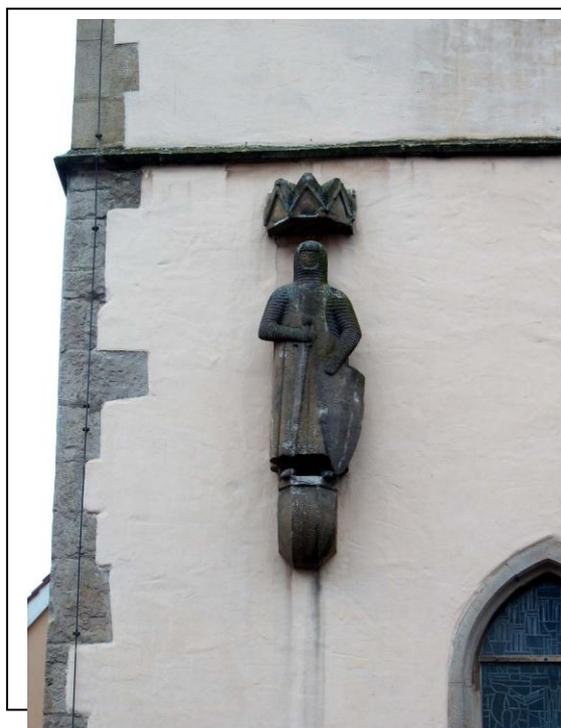
**2) Objekt : Hausen**

Gemeinhin findet man verschiedene Köpfe an Kirchen. Lebensgroße Vollplastiken in Stein sind auch bei Epitaphien gegeben. Aber hier in Hausen findet man einen Ritter des ausgehenden „Mittelalters“, frühes 14. Jahrhundert, der am Turm „gebracht“ ist. Ein Baumeister ist es wohl kaum, aber es handelt sich mit hoher Wahrscheinlichkeit um den Stifter der zu dieser Zeit gegründeten Kirche, welcher ein Kreuzfahrer war und „lebend“ aus dem heiligen Land zurückkehrte.

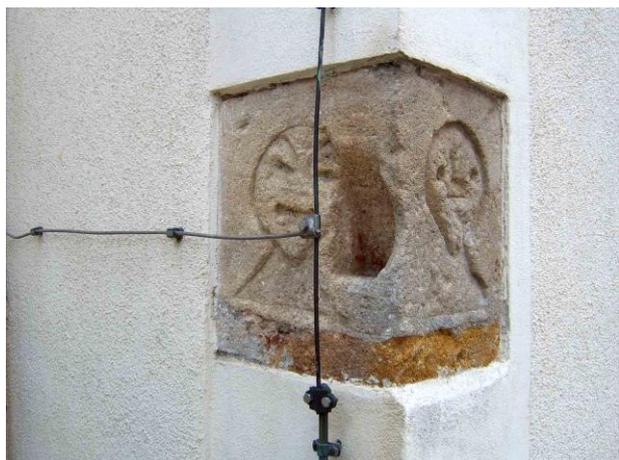
3) Objekt : Altdorf

Vom neuen (und reichlichen) Verputz hatte man immerhin bei der jüngsten Sanierung diesen aus der frühen gotischen Zeit stammenden Weihwasserstein verschont, um dann „dekorativ“ den Blitzableiter darüber zu führen. Mag man dies werten, wie man will, immerhin zeigt sich etwas historisches Bewusstsein, das vielerorts praktisch untergegangen ist. Bleibt auch für künftige Generationen dies zu wünschen.

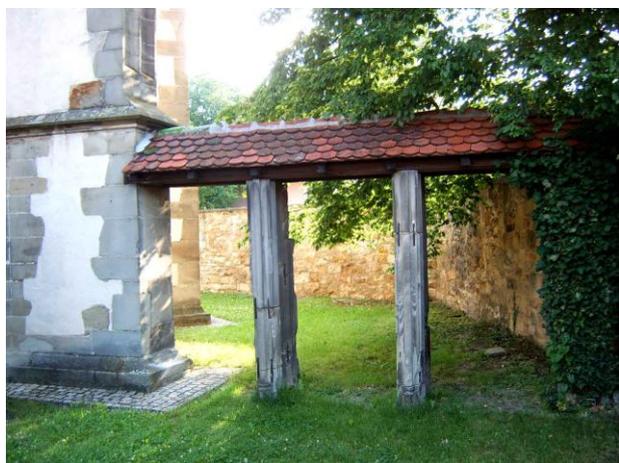
4) Objekt : Eglosheim

Eine „seltsame Brücke“ findet sich zu Eglosheim. Sie führt von der einstigen Mantelmauer her zu einem Strebepfeiler des Chors. „Außen“, von der leicht ansteigenden Feldseite her führt eine Deichelleitung an die einstige Mantelmauer – eine Einrichtung zur Versorgung der im Chor „ansässigen“ Lavabonische, welche aus der Zeit des 18. Jahrhunderts stammt, lange nachdem die „Schutzfunktion“ als Kirchenburg aufgegeben worden war.

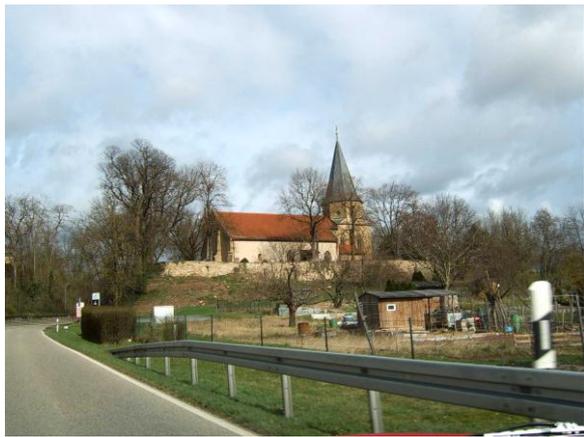
1) Objekt : Der Turm der „Feldkirch“ zu Brackenheim

Die „Feldkirch“ zu Brackenheim wurde vor den (damals noch nicht vorhandenen) Toren der Stadt zu romanischer Zeit erbaut. Es war eine schöne, dreischiffige Basilika, welcher man zu gotischer Zeit eine „Überarbeitung“ angedeihen ließ. Der romanische Turm wurde niedergelegt und ein gotischer Chorturm errichtet, der oben in ein Octogon übergeht. An diesem Turme finden sich nun, in hebräischer und griechischer Schrift, Sprüche aus der Bibel eingegraben – auch keine alltägliche Begebenheit.

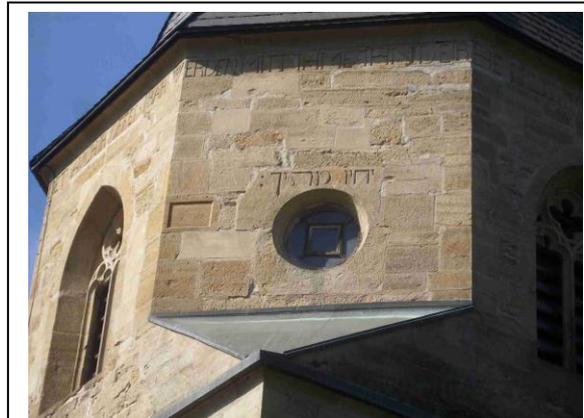
Inscript im Nordosten - in Hebräisch „Deine Todten werden leben“

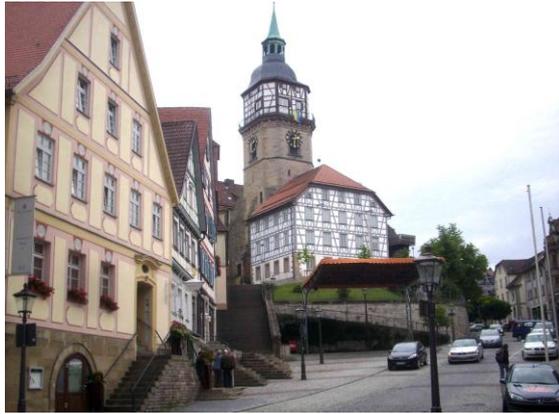
2) Objekt : Der „Stadtturm“ zu Backnang (die ehemalige Michaelskirche)

Vom Marktplatz aus gesehen wirkt „Sie“ wie eine Kirche mit einem Langhaus aus Fachwerk. Gemeinhin aber nennt man „Ihn“ den „Stadtturm“. Die (ehemalige) Michaelskirche zu Backnang wurde 1693 durch die Franzosen mit der Stadt „ingeäschert“, und Heinrich Schickardt erbaute auf der Ruine des Chorturms einen neuen Abschluß mit Fachwerkaufsatz, seitdem der Stadtturm genannt. Das zerstörte Langhaus wurde durch das „Turmschulhaus“ ersetzt, das heute eine Galerie beherbergt.

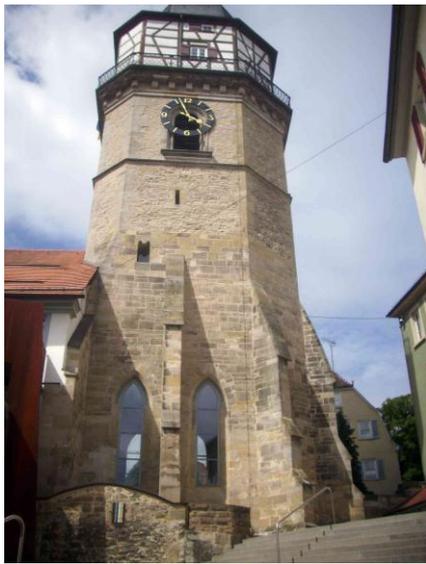
Der untere Teil des Turmes ist der „Chorturm“ der früheren Kirche.

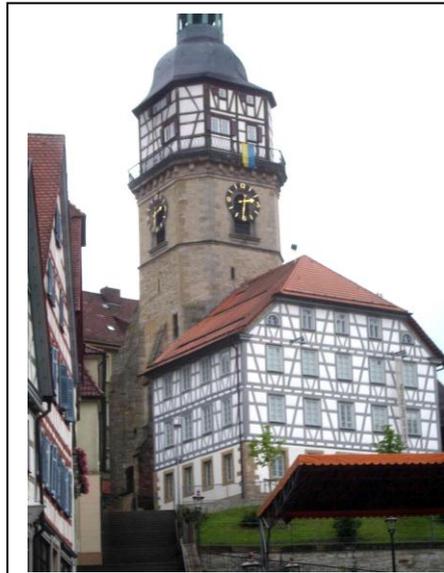
Das im 18. Jhd. errichtete „Turmschulhaus“ steht an der Stelle des ehemaligen Langhauses.

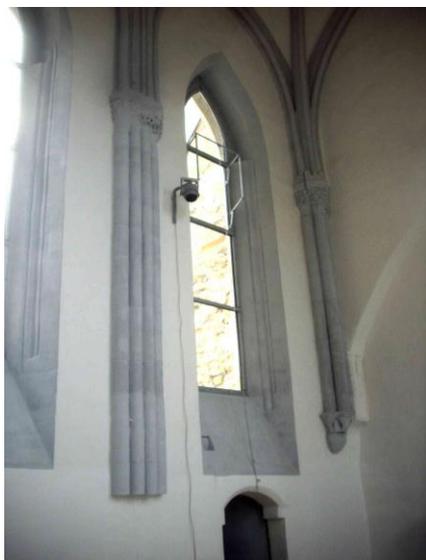
Nach jüngster Renovierung (2004) ist das frühgotische Chor wieder „wie neu“.

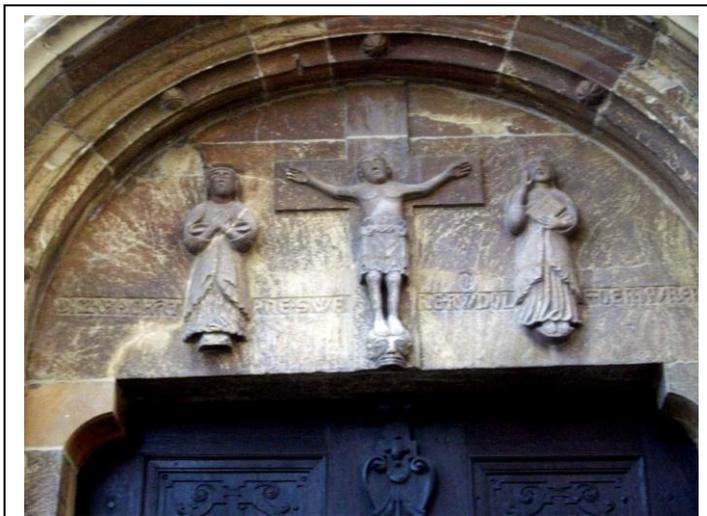
20a : Rudolf der Mvere

Das Tympanon des Hauptportals, in welchem sich „Rudolf“ der Maurer (aber auch Steinmetz und Baumeister) für die Nachwelt verewigte

Aus der früheren Zeit werden die Nachrichten spärlicher. Und doch gab es auch dort „mehr als herausragende Persönlichkeiten, die zum Beispiel der „Rudolf“, der die spätromanische Kirche in Engen (Kreis Konstanz) erbaute und sich auch schriftlich mit DIZ MACHAT ANE SWERE RWDOLF DER MVERE"

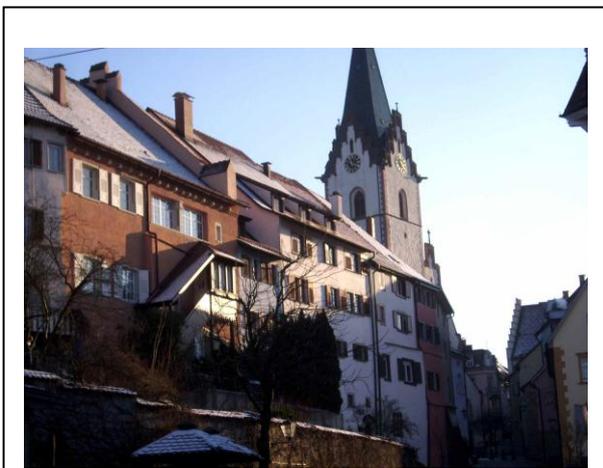
Im dicht bebauten Stadtbild von Engen fällt der Turm, dessen Glockenstube gotisch erneuert wurde, durch sein steiles Dach sofort „ins Auge“. Naturgemäß übersieht man das Langhaus der Kirche aufgrund der dichten Bausweise, der einst befestigten Stadt. Nach dem „Entfestigen“ der Stadt ab dem 19. Jahrhundert ist die Stadtmauer dennoch nicht verschwunden, es wurde lediglich der „Umgang“ entfernt, und die Stadtmauer selbst „lebt“ gewissermaßen als Außenmauer der seit dem neu und teils auf dieselbe erbauten Häuser.

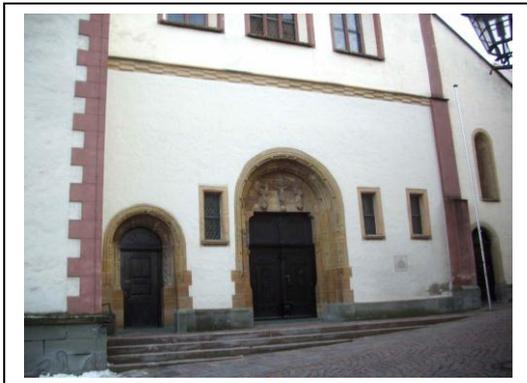
Haupt- und Nebenportal in der Giebelseite des Langhauses, zur Hauptstraße hin.

Im Folgenden werden wir uns die „sichtig“ erhaltenen Teile der romanischen Anlage etwas näher betrachten. Wir ersehen am Hauptportal eine eher sparsame und nüchterne Ornamentik, es treten Besonders die charakterischen „Kugeln“ auf (vergleiche auch Geisingen, Turmfenster) . Die Kirche steht mit der Giebelseite des Langhauses neben dem Turm zur Hauptstraße.

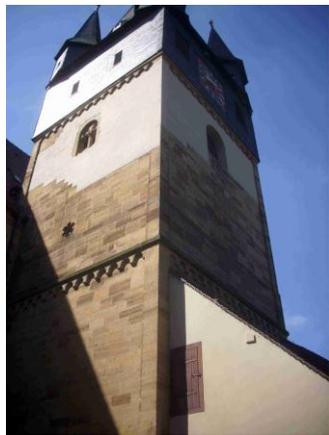
Der romanische Turm von Nordosten gesehen.

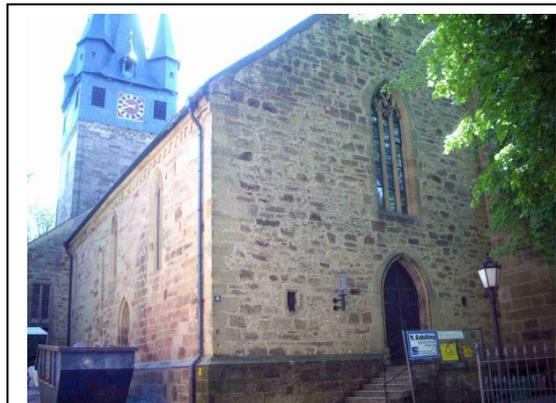
Das romanische Langhaus schließt orient an den Chorturm an.

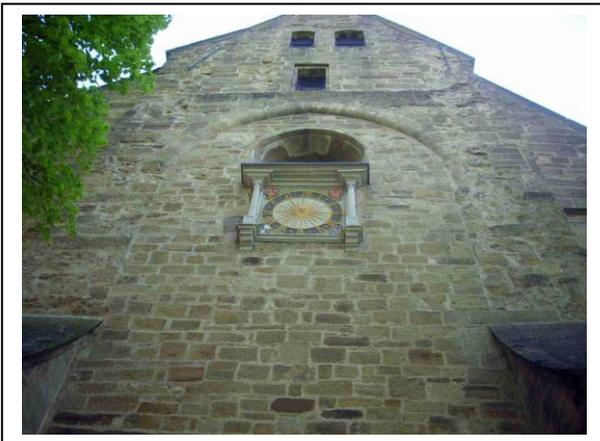
Die „neue“ Westfront des Langhauses, aus dieser Sicht beinahe symmetrisch erscheinens, wirkt allerdings etwas „unfertig“. Man erkennt der großen Bogen über der Sonnenuhr und die beiden „rauh“, davon herablaufenden Streifen – der Ansatz für den geplanten, aber nicht mehr ausgeführten neuen Turm (vergleiche hierzu die Stadtkirche in Schwäbisch Hall !)

Die Westfront bietet kein sehr erfreuliches Bild, man steht nämlich, daß gerade vor dem Giebel der 1514 erbauten neuen Kirche ein vorne auf zwei Freipfeilern ruhender Thurm sich erheben sollte, Die Anfänge seiner Mauer gehen als Verzahnungen weit hinauf an der Fassade, und dazwischen erscheint ein hoher, jetzt zugemauerter Spitzbogen, der sich gegen die Empore der Kirche öffnen sollte. In diesem Bogen sitzt jetzt ein mit Fischblasen ausgegliedertes Rundfenster und eine steinerne Uhr Tafel mit der Jahreszahl 1581. In der Achse der alten Kirche befindet sich ein Spitzbogenportal aus der Zeit von 1474, darüber ein mit Fischblasenmaasswerk gefülltes Spitzbogenfenster und ganz oben im alten Giebel ein rechtwinklig ein getieftes Kreuz übereiner runden Öffnung.

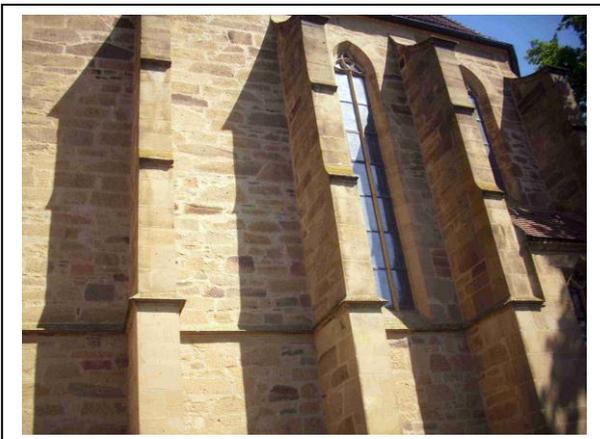
Sporers Chor von Süden gesehen. Im spätgotischen Style erbaut, trägt es die charakteristischen Strebepfeiler außen.

Die Süd- und Ostseite der Kirche, diese mit den schönen von starken Strebepfeilern und schlanken Spitzbogenfenstern besetzten Chöre, zeigt den späthgotischen Styl Sporers noch ganz erhalten; die Thüren haben reiche lebende Gliederungen, deren Rundstäbe sich oben durchkreuzen, die Spitzbogenfenster vielfach wechselndes mitunter sehr zierliches Maßwerk, das meist aus geradlinigen an allen Enden sich durchschneidenden Stäben zusammengesetzt ist, so daß oft sternförmige Muster sich bilden.

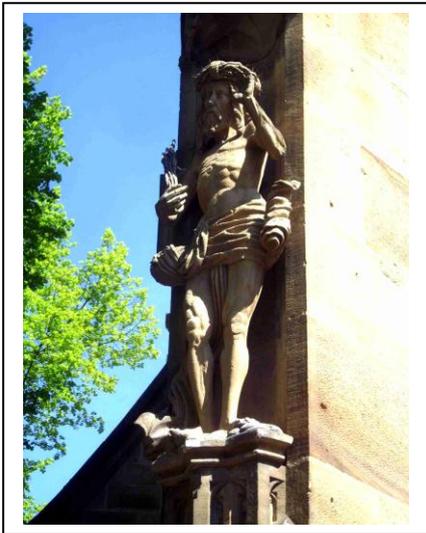
Ein Meisterwerk seinesgleichen, der Ecce Homo am Südwestlichen Strebepfeiler des neuen Langhauses.

Eigenthümlich eckig und fast verknöchert, aber nicht ungenial, erscheint seine Gothik und sind auch z. Th. Seine Bildwerke behandelt, so jener Ecce homo an der Südwestecke der Kirche, mit reichem Baldachin über dem dornengekrönten Haupt. Die Muskulatur ist stark markirt, das edle Haupt mit langen Locken und sanft herschauenden Augen; die rechte Hand hatte wohl einst die Haltung des Segnens, das Schamttuch flattert weit herab

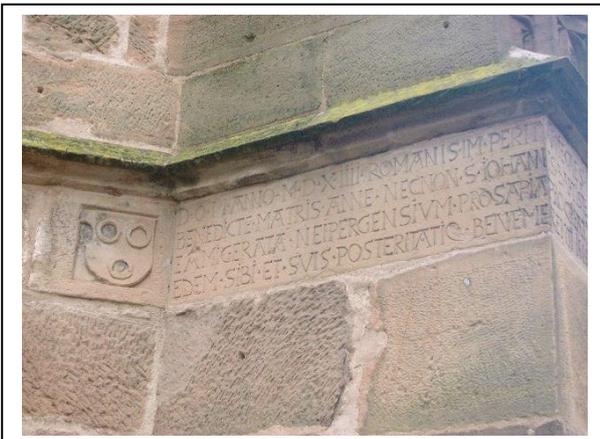
Der Neipperg´sche Wappenschild und ein Teil der Inschrift unter der Bildsäule.

Am Beginn der Inschrift ist an der Westwand der Kirche der Neipperg´sche Wappenschild, an ihrem Schlusse, an der Südwand der Kirche, ein Meisterzeichen Bernhard Sporers, einem Sporn ähnlich, ausgegemeißelt.

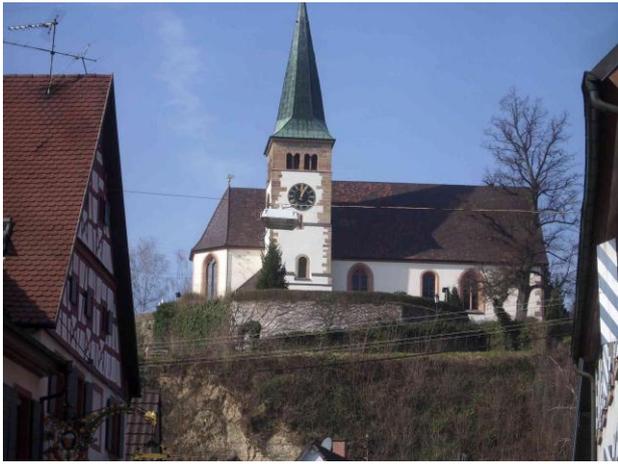
1) Objekt : Bahlingen

Als weithin sichtbare „Landmarke“ liegt die Kirche zu Bahlingen „erhöht über dem Ort“. Einst war der um den Hügel herum verlaufende Aufweg durch ein unteres und ein oberes Tor geschützt, die heute beide abgetragen sind. Ein Kompromiss zwischen bestem Schutz durch die Lage – und der Erreichbarkeit: Bei ausreichender „Vorwarnung“ konnten auch alte Leute und Kinder in Sicherheit gebracht werden – was meistens durch einen ständig besetzten „Auslug“ auf dem Kirchturm gewährt war.

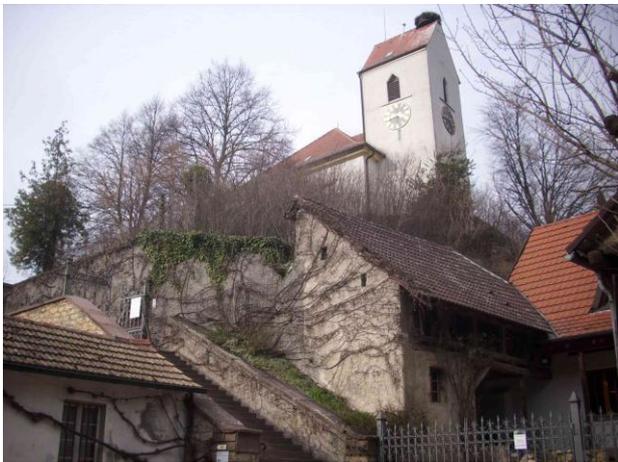
2) Objekt : Opfingen

„Hoch über dem Ort gelegen“ bot auch die Kirche zu Opfingen zu ihrer Zeit als Kirchenburg (mit existierender Mantelmauer und einem oberen sowie unterem Tor) besten Schutz. Es musste natürlich eine topografische Gegebenheit vorliegen, etwa ein natürlicher Hügel oder ein Bergsporn. In manchen Fällen baute man auch auf der Stelle einer ehemaligen Adelsburg die Kirchenburg auf – allerdings waren die Möglichkeiten der „Manpower“ bei einfachen Ortschaften sehr begrenzt.

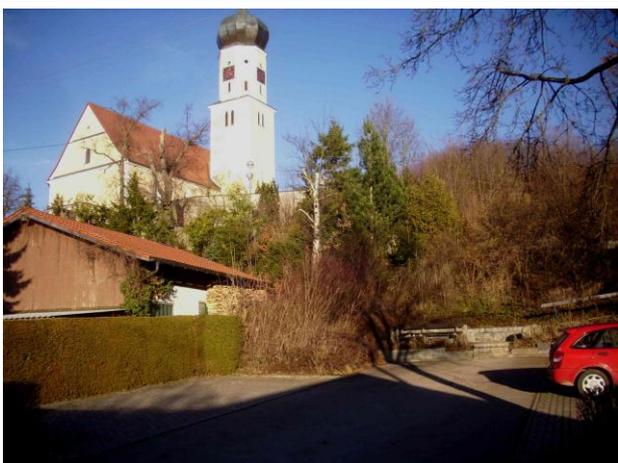
3) Objekt : Utzmemmingen

Abschließend im „Reigen“ der hochgelegenen sei Utzmemmingen angeführt. Auch hier hätte man einen einfacher zu erreichen Platz im Ort selbst für den Standort der Kirche auswählen könne - aber in der Zeit der „Gründung“ waren die „Städtekrige“ sehr allgegenwärtig, und wo immer es möglich war, wählte man einen „hochgelegenen“ Standort mit natürlicher, verstärkender Schutzfunktion.

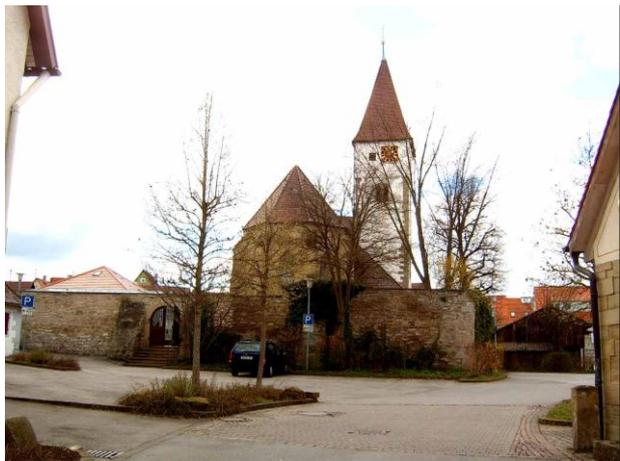
1) Objekt : Nufringen

Beinahe wie im Bilderbuch stellt sich die Anlage zu Nufringen dar: Die Mantelmauer noch 3,5 Meter hoch im „Kern“ erhalten, nur des „Umgangs“ mit der Brustwehr verlustig gegangen, veranschaulicht sie gut die Lage „zu ebener“ Erde, wenn eben kein Hügel in annehmbarer Entfernung vorhanden war. Einst war die Anlage, wie aus Beschreibungen ersichtlich, von einem „breiten und tiefen Graben“ umgeben., doch dieser wurde im späten 18. Jahrhundert komplett verfüllt.

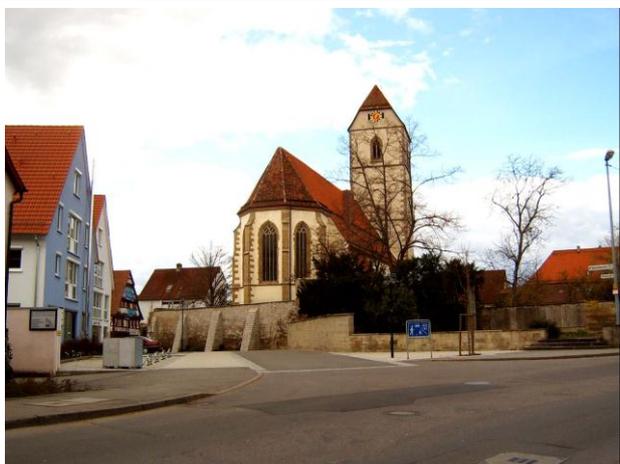
2) Objekt : Gärtringen

Auch die Anlage zu Gärtringen liegt „zu ebener Erde mitten im Ort“, Die Mantelmauer ist im Verlauf erhalten, allerdings im 19. Jahrhundert, wie so viele andere, ihres „Umgangs“ mit der Brustwehr verlustig geworden, zusammen mit dem umgebenen Graben, der durch den Ortsbach „Nass“ gehalten werden konnte. Auch heute noch nicht von allen Seiten „verbaut“, kann man sich das einstige Bild gut vorstellen. Verteidigungstechnisch war dies natürlich eine schwierigere Situation.

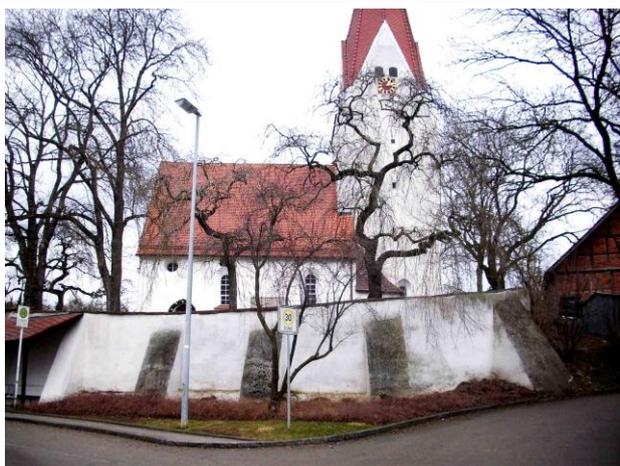
3) Objekt : Hörvelsing

Obwohl die Anlage zu Hörvelsing an hier leicht gegen die Bergseite ansteigenden Ortsrand liegt, kann von einer erhöhten Lage nicht die Rede sein. Deshalb hat man auch hier eine massive, von Strebepfeilern allseitig verstärkte Mantelmauer errichtet, die dadurch noch wehrhafter aussieht und auch ist. Hörvelsing teilt praktisch in puncto Verlust des Umgangs und des Grabens die zeitlichen Gegebenheiten ihrer „Mitreiter“. Auch hier ist die Ansicht dank der noch freien Lage eindrucksvoll.

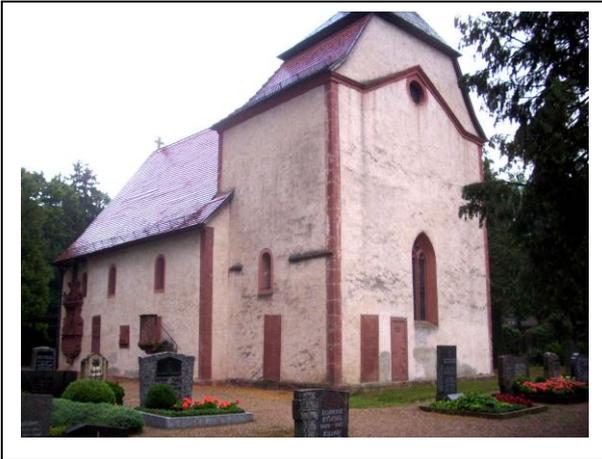
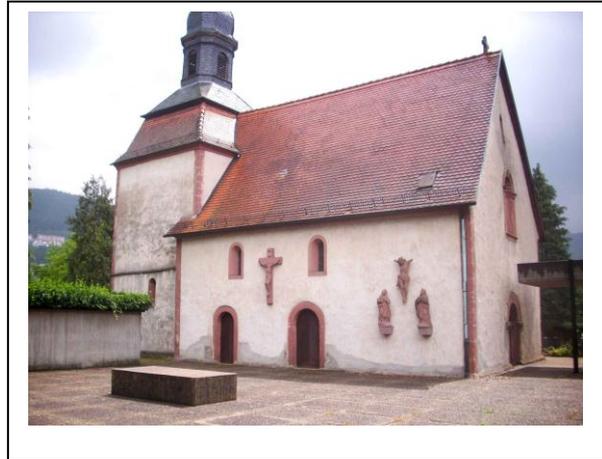
1) Objekt : Freudenberg
(Lorenzkapelle des ehemaligen Ortes Lutingescheid)

Einst war der zu romanischer Zeit schon mit einer „Kapelle“ ausgestattete Ort Lutingescheid am Main gelegen, unweit der Stadt Wertheim. Bis die Grafen von Freudenberg auf die „Idee“ kamen, unterhalb ihrer Burg eine Stadt zu gründen, gleich in der Nachbarschaft und ebenfalls am Main. Alle Bewohner der umliegenden Orte waren „eingeladen“, in die Stadt überzusiedeln – und da der Erfolg sehr mäßig war, wurden die Bewohner zwangsumgesiedelt. Lutingescheid verödete und diente fortan nur noch als Friedhof für Freudenberg, das keinen eigenen solchen hatte, der beengten Verhältnisse wegen. Gotisch etwas überformt, ließ man die Friedhofskirche, „Lorenzkapelle“ genannt, in der linken Ansicht von Südosten gesehen, rechts von Nordwesten wiedergegeben, ansonsten „In Ruhe“. Mehrheitlich sind die romanischen Fenster vorhanden, auch ist der Turm mehr wehrhaft denn kirchlich, wenn auch mittlerweile ohne Kampfplattform und mit einem eingebrochenen gotischen Fenster.

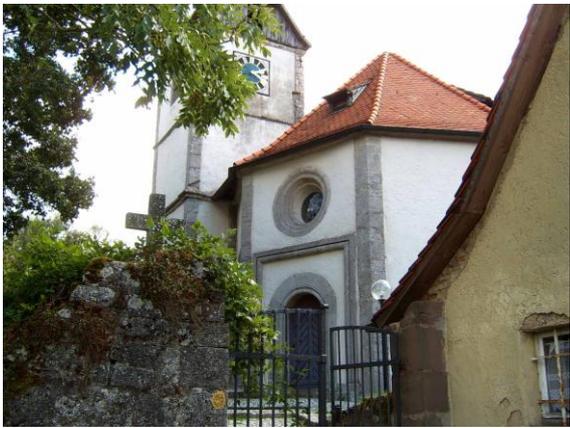
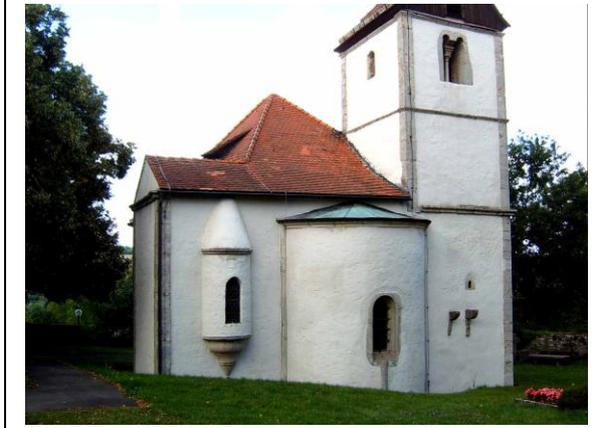
3) Objekt : Standort

Die zweite „Zentralkirche“ zeigt sich zunächst nicht gerade als solche: Von Osten gesehen (rechte Aufnahme) ist die Apside mit einem Turm im Norden ersichtlich – der gegenüberliegende im Süden wurde nie fertiggestellt, nur das Erdgeschoß mit einer Konche existiert. Auf der linken Aufnahme zieht man dann allerdings den Zentralbau von Nordwesten und dies ergibt schon mehr Klarheit. Auch zu romanischer Zeit konnte das Geld ausgehen – und dann „schlummerte“ die Anlage durch die Zeit, ohne von gotischen Maßnahmen oder schlimmerem „heimgesucht“ zu werden.

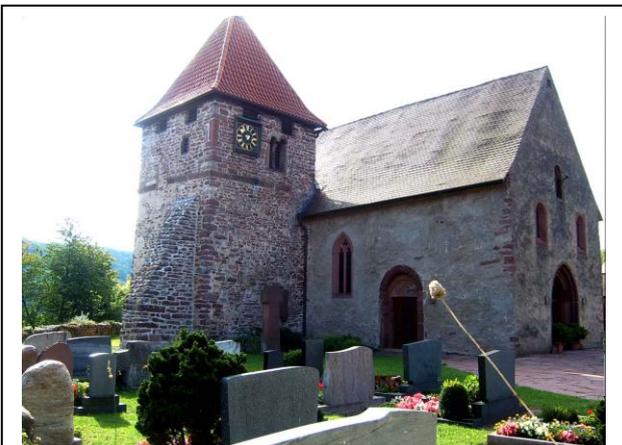
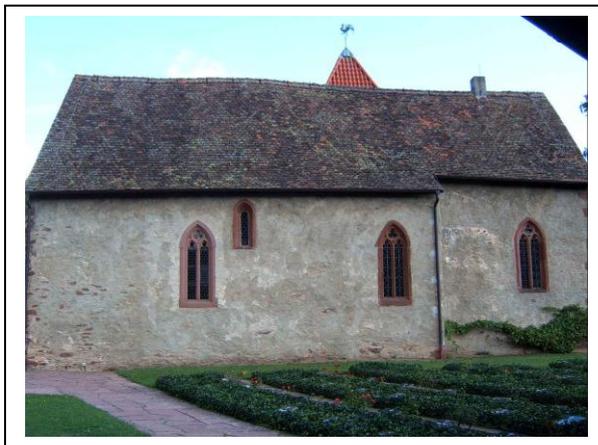
4) Objekt : Eichel

Eichel ist ein „Grenzfall“ in diesem „Reigen“. Deutlich sieht man die gotischen Fenstereinbrüche (die immerhin noch ihr Maßwerk besitzen), aber auch einige der romanischen Fenster existieren – deren waren früher ohnehin nie allzu viele. Der Turm trägt noch sein Biforium im oberen Geschoss. Weiterhin ist anzuführen, das die Pforte des Langhauses im Bogen noch original romanisch ist, einschließlich des Typanons. Und zu alledem: An das Langhaus wurde auch nicht gotisch dazu gebaut. Eichel ist eine der vielen frühen Gründungen, die in dieser Region, unter dem Einfluss des Bistums Würzburg erfolgten, und hat sich – vergleichsweise, einigermassen gut gehalten.

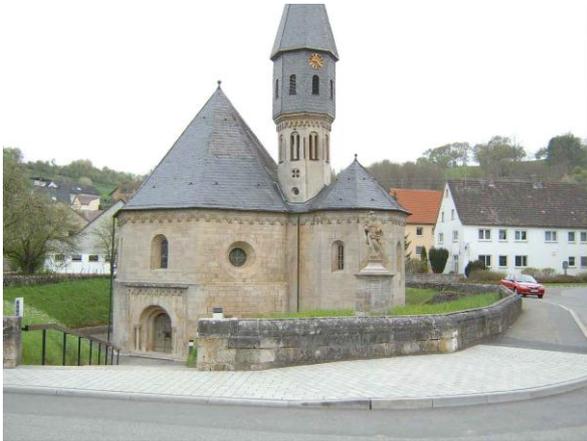
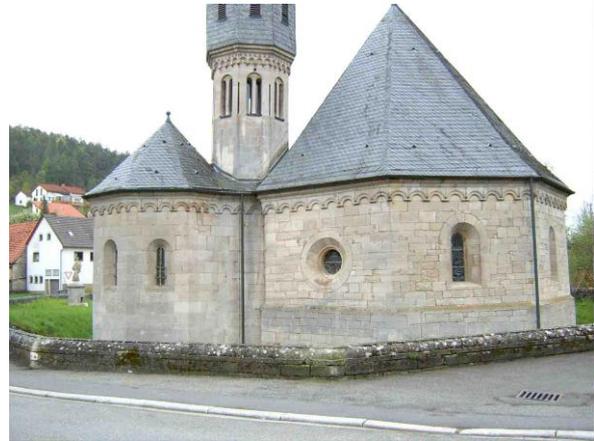
5) Objekt : Grünsfeldhausen

Die dritte „Zentralkirche“ im Kreis Main-Tauber ist die zu Grünsfeldhausen. Hier kann man sich schon auf Anhieb etwas unter dem Begriff vorstellen, in der Art und Weise an die Grabeskirche zu Jerusalem angelehnt und von heimkehrenden Kreuzfahrern, durch die inspiriert, hier gestiftet. Doch so prächtig sie heute auch wieder dasteht, es war vor noch nicht allzu langer Zeit ein ganz anderes Bild: Im Dreißigjährigen Krieg „wüst gefallen“, wurde sie nur notdürftig in Stand gesetzt und anschließend ganz aufgegeben. Zu Ende des 19. Jahrhunderts wurde die Anlage zwar restauriert, aber man veränderte das Bodenniveau im Inneren und schüttete auch das Umfeld auf – so wurde das ursprüngliche Lagebild völlig verändert.

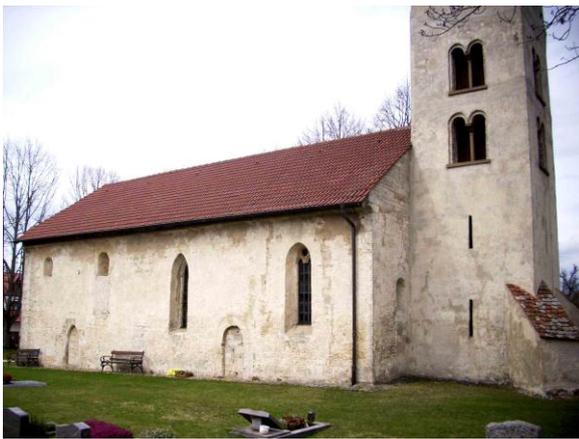
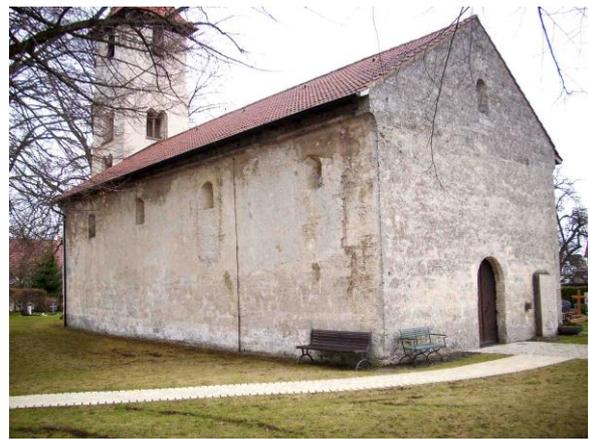
6) Objekt : Burgfelden

Bereits im Kapitel 12 begegnete uns das Langhaus zu Burgfelden, denn es hat zwei gotische Fenstereinbrüche erhalten. Dennoch ist der übrige Bestand, vor allem (auf der rechten Aufnahme wiedergegeben) bezüglich des Originalzustandes der nördlichen Traufseite des Langhauses, der romanische – und zudem ist der Turm in einem – für die typischen Landkirchen – guten Zustand (wiederum im Kapitel 12 – siehe „romanisch erhaltene Langhäuser“ begegnete uns die Weilerkirche zu Owingen, deren Turm im 19. Jahrhundert einstürzte). Zudem wäre diese „alte Kirche“ zu Burgfelden nach dem Bau einer neuen mitten im Ort im 19. Jahrhundert „ums Haar“ abgerissen worden – bis man bei vorbereitenden Arbeiten unter Putz (aus barocker Zeit) alte Wandmalereien entdeckte und den Wert dieses Bauwerkes erst richtig erkannte.

Burgfelden ist ein „Kleinod“, das in unseren Tagen beinahe abgerissen worden wäre. In letzter Minute besann man sich eines Besseren und renovierte das von einer gotischen Überarbeitung gekennzeichnete, aber nicht völlig entstellte Langhaus nebst dem Turm bestmöglich wieder seinem Ursprungszustand zu. Die nördliche Traufseite des Langhauses (rechtes Bild) hat so gut wie keine Einflüsse erfahren müssen, außer, daß das Steinmaterial durch Säureregen mittlerweile teils stark angegriffen ist.

Der Turm scheint nicht so recht zum romanischen Langhaus, welches sogar der frühen romanischen Zeit des 11. Jahrhunderts zuzurechnen ist, zu passen. In der Tat entstammt der Turm dem späten 19. Jahrhundert, den damals eingestürzten romanischen (einen schlanken des Typs II) ersetzend. Das Langhaus jedoch ist nach wie vor baustatisch stabil und, abgesehen von einem gotischen Tür-„Einbruch“ auf der Nordseite, im Original romanischen Ausgangszustand. „Weilerkirche“, etwas außerhalb der heutigen Stadt Owingen gelegen, verkörpert die typisch romanische „Landkirche“, bar eigentlich jeglichen Schmuckes, bis auf das Eingangsportal. Der Gegensatz der „Schlitzfensterigen“ Romanik zu der „Großfensterigen“ Gotik wird hier sehr deutlich.

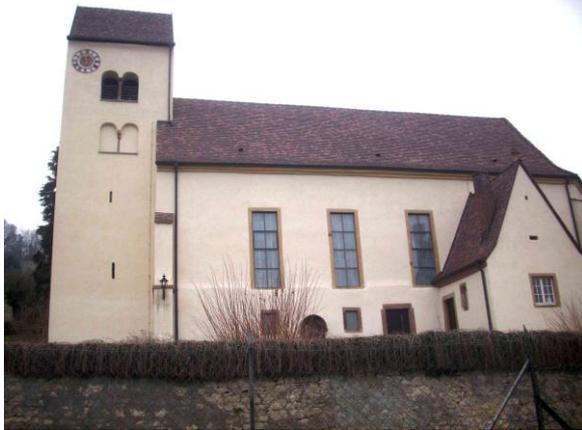
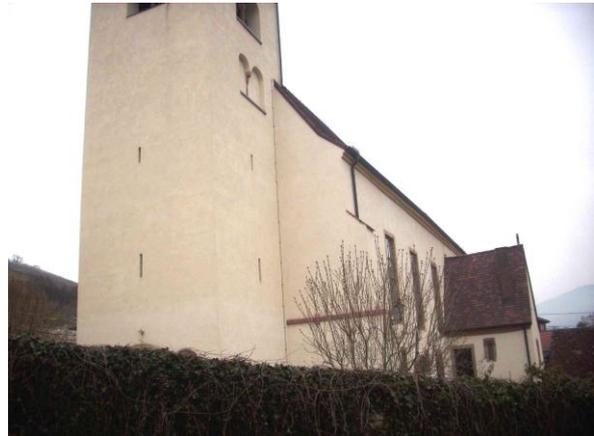
7) Objekt : Niedereggenen

Auch die Kirche zu Niedereggenen ist ein Grenzfall: Der Turm und das Langhaus in seiner nördlichen Traufseite sind original Romanisch, wenn auch mit einzelnen Vermauerungen. Dagegen ist die südliche Traufseite des Langhauses nicht mehr die original romanische in gotisch veränderter Form, sondern eine komplett gotische, die an Stelle der früheren um zwei Meter weiter südlich neu aufgeführt wurde. Dieser wiederfuhr dann eine neuzeitliche Überarbeitung in Form der styloosen Rechteckfenster. Wir haben hier also eine „nachherig veränderte gotische Teilerweiterung des romanischen Langhauses“ vor uns. Ein Grenzfall eben, aber betrachtet man die romanischen Teile des Langhauses und den Turm im Kontext, dann gehört auch Niedereggenen hierher.

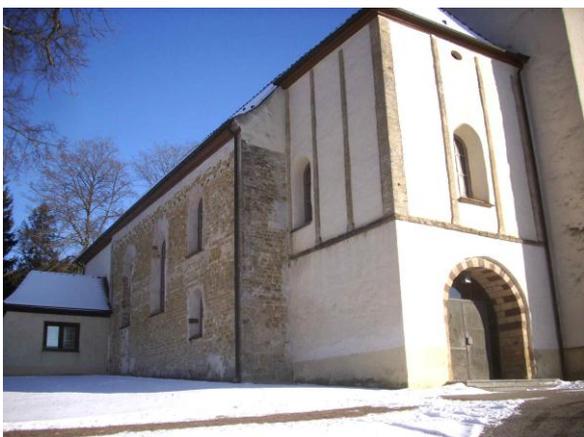
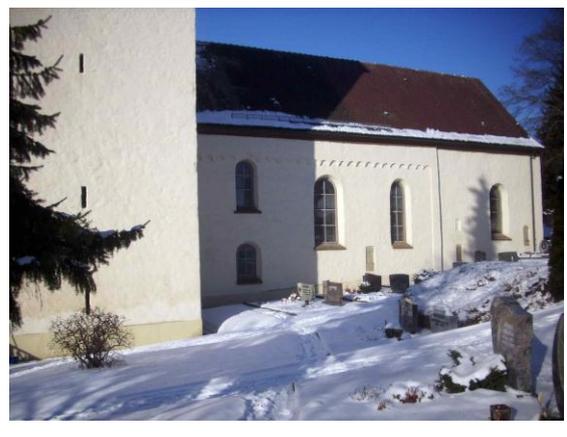
8) Objekt : Hondingen

Hondingen, wie die beiden nachfolgenden Beispiele, gehören eigentlich in die Kategorie „gotisch veränderte romanische Langhäuser“, aber im Gegensatz zu den im Kapitel 12 dabei aufgeführten Anlagen ist jeweils der romanische Turm noch in gutem Zustand erhalten – somit handelt es sich also um „überwiegend romanisch erhaltene Kirchen mit gotischen Überarbeitungen“.

Hondingen weist das Rundbogenfries am Langhaus auf und hat zudem seine Eingangshalle mit dem romanischen Bogen, wie sie heute selten noch eine Kirche vorzuweisen hat. Als eine interessante „Variante“ entschloss man sich bei der letzten Außenrenovierung, nur die südliche Traufseite unter Putz zu legen – die nördliche, auf der linken Aufnahme, zeigt daher sichtig ihren Mauersteinverband.

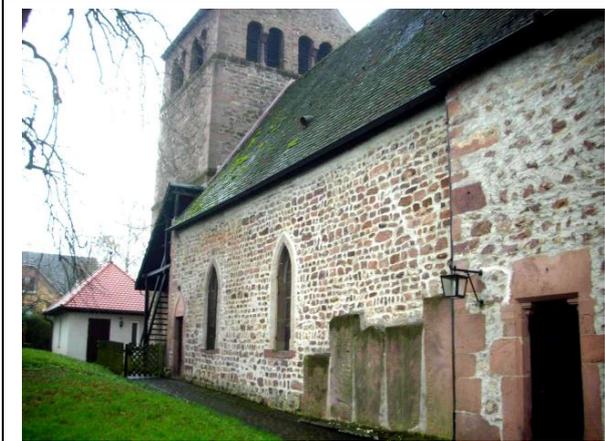
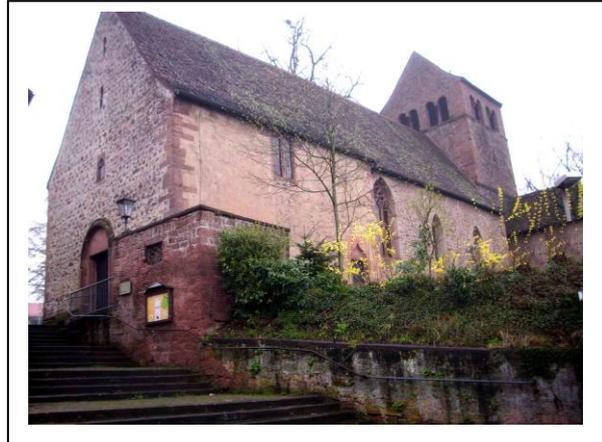
9) Objekt : Burgheim

Auch bei Burgheim ist es schwierig, eine genaue Einordnung zu treffen: Der Turm ist noch original romanisch, wie auch der überwiegende Teil des Langhauses, wobei letzterer gotische Maßwerkfenster eingesetzt bekam. Auch wurde zu gotischer Zeit eine Erweiterung des Langhauses nach Westen vorgenommen, wobei man den romanischen Teil lediglich seiner Westwand beraubte und an diesen Anbaute. Es zeigt sich auch klar im Mauersteinverband des „neuen“, gotischen Teils ein sofort sichtbarer Unterschied zum sichtigen romanischen Mauersteinverband des „alten Teils“. Damit ist das Gesamtbild, obwohl deutliche „gotische Spuren“ vorliegen, zusammen mit dem Turm, ein deutlich in die romanische Richtung gehendes. Zudem finden sich alte Grabsteine am Langhaus, auf die im Kapitel 20 noch näher eingegangen wird.
