Photodokumentation

Kirchenburgen (sowie Wehrkirchen, Pfleghöfe und befestigte Klöster) in Baden-Württemberg (und Umgebung)

Teil IV:

Darstellung des erhaltenen Bestandes im Jahre 2011

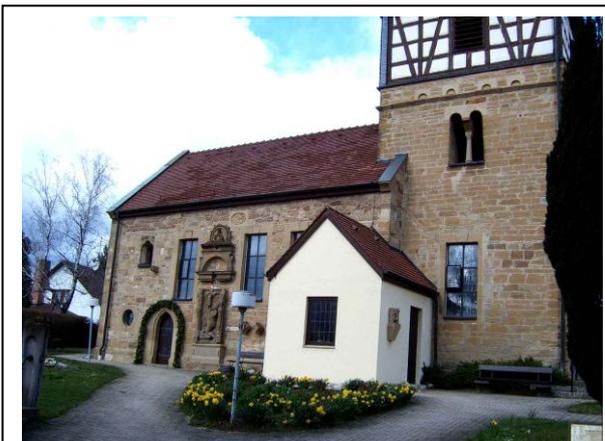
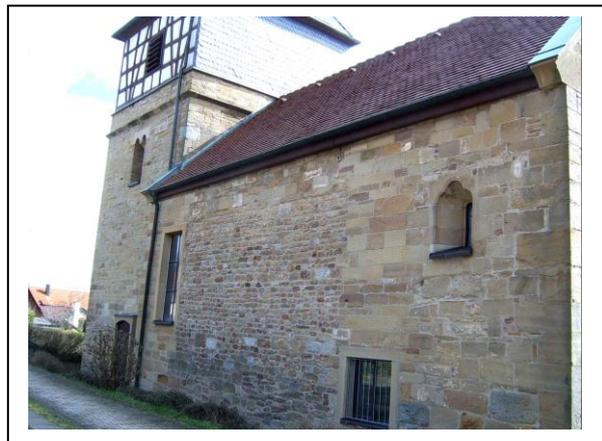
10) Objekt : Frauenzimmern

Der „Fall von Frauenzimmern“ gleicht in Teilen dem des vorangegangenen Burgheim: Das Langhaus, romanischen Ursprungs, wurde auf in der südlichen Traufseite durch gotische Fenstereinbrüche verformt, wobei selbige wiederum durch styllose Rechteckfenster ersetzt worden sind. Es zeigen sich romanische „Spuren“. Die nördliche Traufseite (wiedergegeben in der rechten Aufnahme) zeigt den originalen Mauersteinverband und klar von diesem abgegrenzt der zu gotischer Zeit nach Westen angebaute Erweiterungsteil. Der Turm weist noch Biforien auf. Das Gesamtbild kann als „gotisch verändert und nachherig wiederum überformt“ beschrieben werden – und damit, sehr deutlich die Schwierigkeit dieser Thematik aufzeigend – findet auch dieses Kapitel sein Ende.

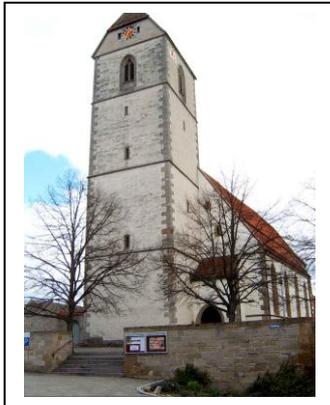
Der Turm steht auch heute noch, wie einst beschrieben, nahezu unverändert.

Das unterste Stockwerk des Thurmes hat ein Kreuzgewölbe, dessen Schlußstein einen leeren Wappenschild enthält; über den später eingebrochenen Eingang steht die Jahreszahl 1455. Ff

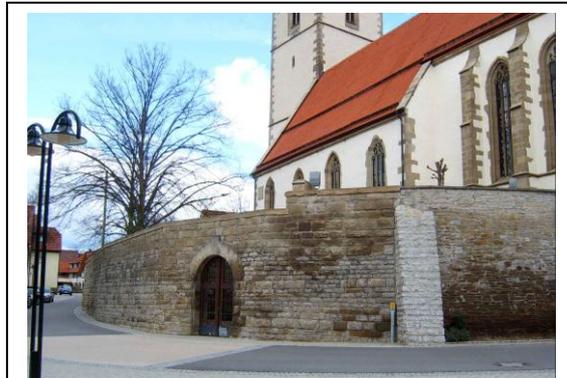
Auch die 1856 „gegenwärtig noch vorhandene Ummauerung“ ist heute noch present.

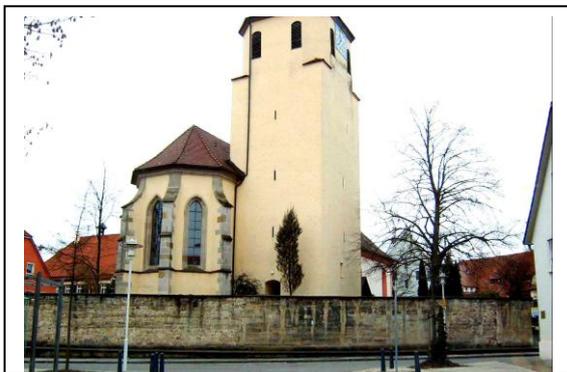
Der massive Turm zeigt sich auch heute noch mit Schusscharten und aufgesetztem Octogon.

Der mit 8 Fuß dicken Mauern versehene viereckige Thurm, welcher gegen oben in ein Achteck übergeht, ist von unten herauf mit Schußcharten versehen und diente ehemals zur Vertheidigung des befestigten, mit hohen Mauern umgebenen und mit Thürmen versehenen Kirchhofes; das untere Stockwerk desselben hat ein sehr altes Tonnengewölbe und Spuren ehemaliger Wandmalereien.

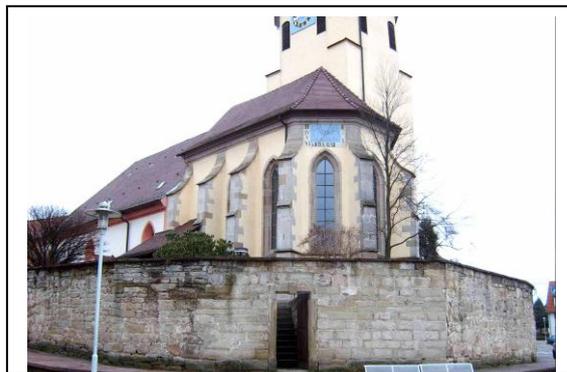
Schon zum Jahre 1830 wurden die zusätzlichen Türme entfernt und der Umgang auf der Mauer abgetragen.

Der alte Kirchhof wurde, nachdem seine Mauern erniedrigt und die Thürme oben abgetragen worden waren, in eine Baumschule umgewandelt, und 1830 nördlich vom Ort, an der Straße nach Herrenberg ein neuer Begräbnisplatz angelegt.

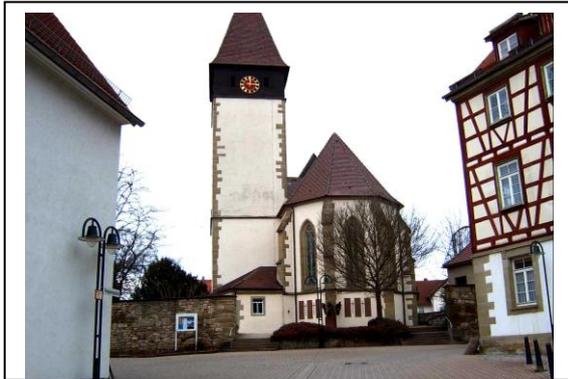
Der massive Turm hat heute keine „sichtigen“ Schußscharten mehr aufzuweisen. Sie liegen nach jüngster Restaurierung „unter Putz“.

Am westlichen Ende des Ortes steht die dem heiligen Stephan geweihte Pfarrkirche, welche von dem größtenteils noch ummauerten Begräbnisplatz umgeben ist; derselbe war früher bedeutend befestigt und hatte über seinem Eingang einen massiven vierstöckigen Turm, der erst im Jahre 1836 abgebrochen wurde. Das im spät germanischen Styl erbaute Langhaus der Kirche ist durch stylwidrige Veränderungen entstellt; an dem westlichen Eingang in dasselbe befindet sich ein steinerner Weihkessel mit der Jahreszahl 1581, vermuthlich die Zeit der Erbauung des Langhauses angehend. Der mit einem halben Achteck schließende Chor ist älter und im Styl des 13. Bis 14. Jh. mit schlanken, germanisch gefüllten Spitzbogenfenstern und Strebepeilern erbaut. Der viereckige, sehr alte Thurm hat zwei hohe, massive mit Schußscharten versehene Stockwerke, denen erst später ein drittes aus Holz erbautes, nebst einem kleinen Zeldache aufgesetzt wurde.

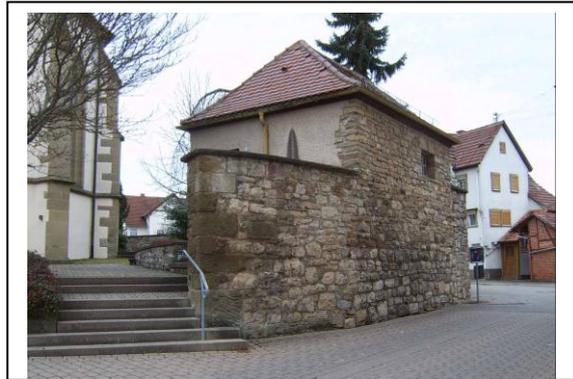
Geringer Rest der Mantelmauer, die ab 1836, beginnend mit dem hier stehenden Tortuem, schrittweise abgebrochen wurde.

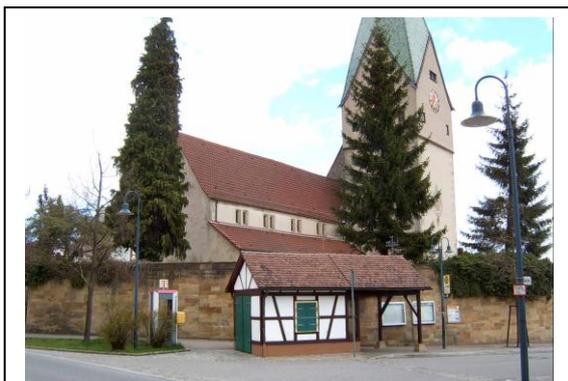
Die im Jahre 1856 beschriebene starke Ringmauer steht auch heute noch, schon vorher ihres Umgangs verlustig gefallen.

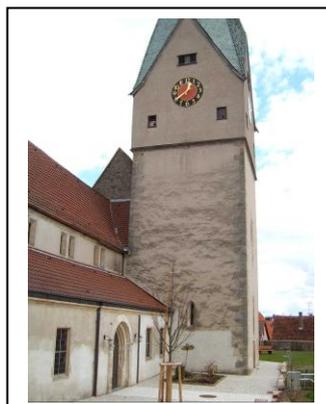
Schon im Jahre 1856 wird weidlich über die Entstellungen der romanischen Bausubstanz „gewettert“.

Die Kirche, urkundlich eine im früh romanischen Styl erbaute, dreischiffige Basilika, deren Seitenschiffe niedriger als das Hauptschiff – und mit Pultdächern gedeckt waren, wurde im Laufe der Zeit durch Umwandlung, theils in den Spitzbogenstyl, theils in den modernen mit oblongen , geradlinigen Fenstern, sehr entstellt, zumeist hat der in neuerer Zeit vorgenommene Abbruch des nördlichen Seitenschiffes das Gebäude verunstaltet. Ungeachtet der vielen Erweiterungen und Veränderungen, dergleichen eine im Jahre 1627 der bekannte Baumeister Heinrich Schickhard vornahm, hat sich auf der südlichen Langseite des Schiffes die äußere Wulst des ursprünglich rundbogigen Eingangs noch erhalten. FF

Der viereckige Thurm ist in seinem unteren Theile massiv und mit schmalen, gedrückten Spitzbogenfenstern versehen.

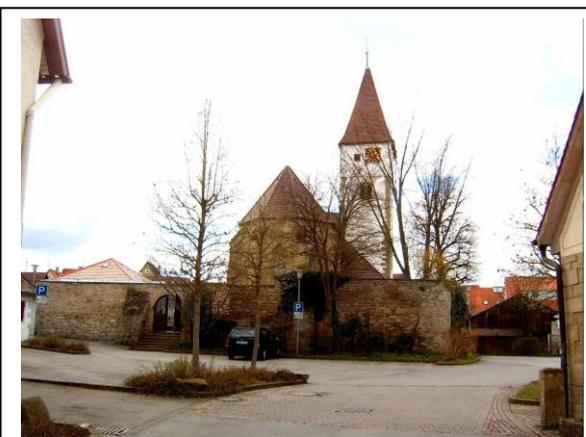
Interessanterweise wird die Mantelmauer in der Beschreibung von 1856 nicht erwähnt – aber sie ist da.

An der Südseite des Ortes steht die Pfarrkirche mit dem ummauerten Begräbnisplatz, der 1833 aufgegeben wurde. Das Langhaus der Kirche ist durch stylwidrige Veränderungen entstellt, und nur der spitzbogige, schön gehaltene Eingang an der Westseite, über dem ein Engel das Schweiß Tuch haltend angebracht, hat sich von der früheren germanischen Bauweise derselben noch erhalten. Dagegen blieb der aus dem 14. Jahrhundert stammende, im Achteck schließende Chor mit seinen Strebepfeilern und schmalen, germanisch gefüllten Fenstern unverändert. Der viereckige Thurm hat vier Stockwerke, die unteren sind massiv, und haben romanisch gedoppelte Rundbogenfenster. Das oberste, ein einfaches Zeldach tragende Stockwerk wurde erst in neuerer Zeit aus Holz aufgebaut. Der ursprünglich rundbogige Eingang in den Thurm befindet sich 10 Fuß über der Erdfläche.

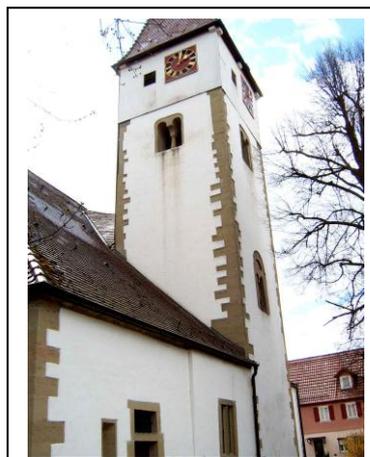
Der romanisch gegründete Turm erfährt zum Jahre 1856 ausführliche Beschreibung.

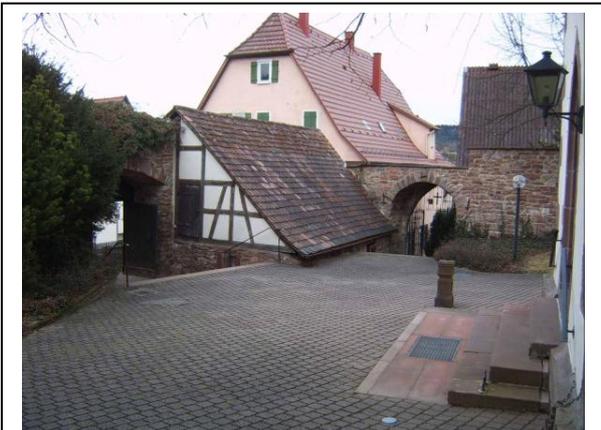
Obwohl inzwischen scho eine Veränderung erfahren hat, kann man sich noch heute im Kirchhof die damaligen Gegebenheiten vorstellen.

Auf dem Kirchhof standen Gebäude. Wovon eines getheilt war; der obere Stock gehörte dem Flecken, die 2 unteren Stöcke aber einigen Bürgern, die dem Heiligen eine gewisse Summe jährlich bezahlen mußten. Die Neuerung des geistlichen Einkommens vom Jahr 1551 gedenkt aber noch eines weiteren Hauses auf dem Kirchhof „St. Michaels Heiligen Pflugschaft hat auch ein Hutz dahinten auf dem Kirchhof neben dem Herrschaft Hutz, darin 3 Gemächt, da man die Frucht legt, gehabt.“

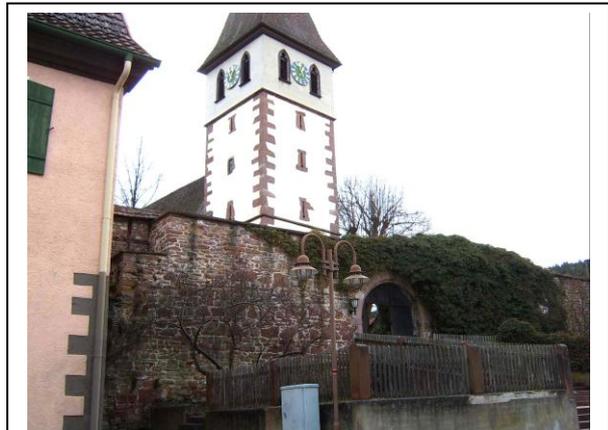
Turm und bachtliche Teile der Mantelmauer (ohne Umgang) stehen auch heute noch, Graben und Toranlage hingegen sind völlig verschwunden.

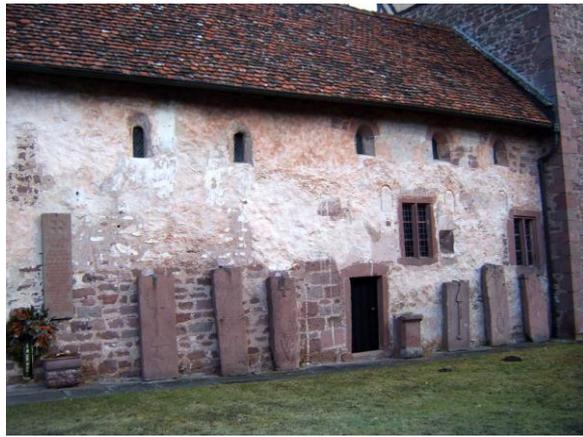
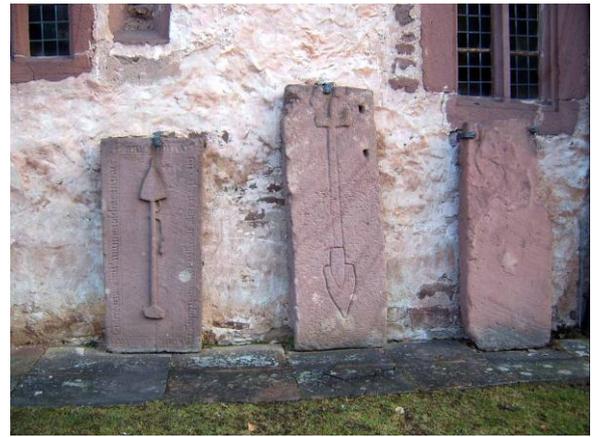
1) Objekt : Kentheim

Am romanischen Langhaus von Kentheim (früher gemeinhin als „Kenta“ bekannt) finden sich über die Traufseite aufgereiht Grabsteine aus verschiedensten Jahrhunderten, geborgen aus dem früheren Kirchhof. Wir sehen einen solchen, bei alten Kirchen noch hie und da anzutreffenden Anblick. Gemeinhin sind wir es gewöhnt, so wir eine Kirche von touristischem Interesse besuchen, das alles fein erklärt, beschildert und ein Führer zum Mitnehmen, beziehungsweise ein App für's Ipad bereitsteht. Gut und schön. Aber was, wenn dem nicht so ist? Die Steine sprechen dennoch zu uns, und wenn wir uns die Aufnahme auf der rechten Seite betrachten, dann „sprechen“ die Symbole für sich selbst. Wer waren die Leute, die sie verkörpern? die vor Jahrhunderten lebten? Gehen wir öfters mal an einen Platz, an dem wir nicht alles „mundgerecht“ serviert bekommen, es lohnt sich!

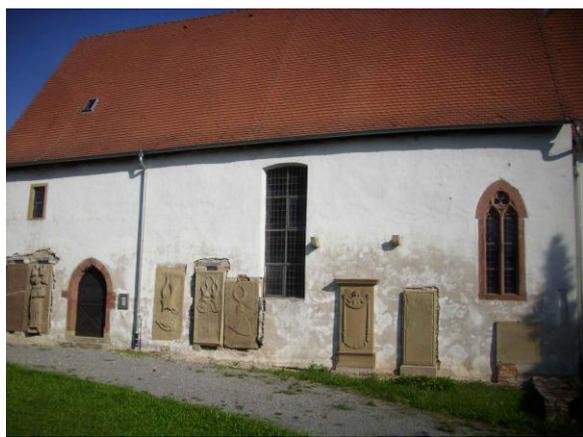
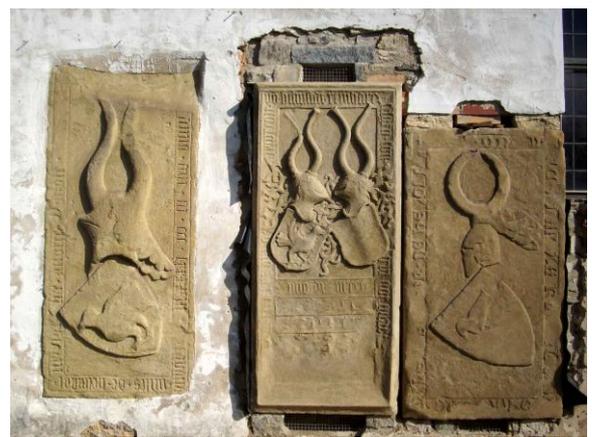
2) Objekt : Neckarbischofsheim – Totenkirche

Nicht ganz so alt wie das vorherige Beispiel, aber zu einem kleinen Teil auch aus der romanischen Zeit zu uns heraufreichend, ist die gotisch erweiterte „Totenkirche“ zu Neckarbischofsheim ein weiteres Beispiel einer „open air“ Sammlung schon Grabsteinen der verschiedenen Jahrhunderte. Diesmal mehrheitlich vom einst hier herrschenden Adelsgeschlecht, welches dann ab der Renaissance in der neu erbauten Stadtkirche „erdigte“. Man mag natürlich kritischen Blickes auf die Art und Weise schauen, wie den Grabsteinen geschieht – und manchmal ist es gar besser, sie halb überdeckt einfach im ehemaligen Kirchhof zu belassen, wo sie nicht so schnell verwittern, als wenn man sie ausgräbt und dadurch dem Wetter erst recht wieder aussetzt -denn hier sehen wir herrliche Steinmetzarbeiten des 14. und 15. Jahrhunderts, die hoffentlich auch in zwei Jahrhunderten späterer Zeit noch so „da hängen“ mögen.

Die früher außerhalb der heutigen Stadt Neckarbischofsheim gelegene „Totenkirch“ kann auf eine Gründung in romanischer Zeit zurückblicken. In gotischer Zeit wurde eine Erweiterung der kleinen Kapelle vorgenommen, und man baute ein neues Langhaus an den romanischen Teil an. Die linke Aufnahme zeigt die südliche Traufseite mit dem größeren gotischen Teil zur Linken. Es wird aber gleich ersichtlich, dass man den romanischen Teil nicht unbeschadet ließ. Die rechte Aufnahme zeigt die nördliche Traufseite des gotischen Teils, mittlerweile völlig stylos gefallen.

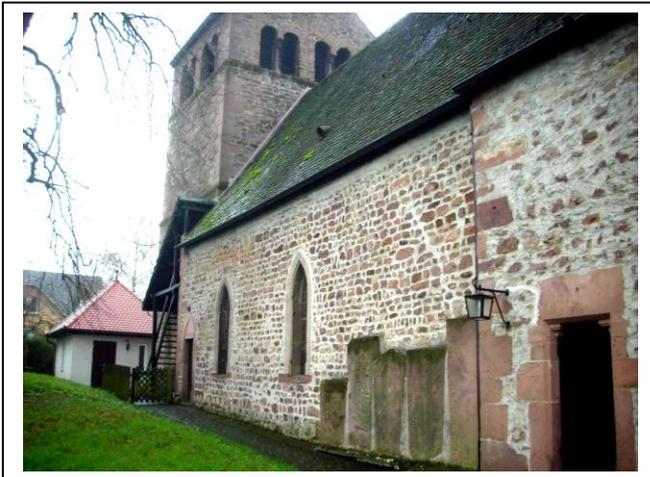
3) Objekt: Burgheim

Eine sehr alte Gründung ist Burgheim, heute ein Ortsteil von Lahr, welches die einstige Mutterkirche der Umgegend im 16. Jahrhundert „überflügelte“ und auf den Status einer Dorfkirche herabsinken lies. Heute muss man genau wissen wo man sie suchen soll, denn die Hauptstraße führt weit entfernt vorbei. Und in all den Jahrhunderten ist auch viel verloren gegangen und der Zerstörung anheimgefallen, nach dem das „öffentliche“ Interesse geschwunden war. Es finden sich denn heute auch nur noch spärliche 5 Grabsteine, an die Außenwand des romanisch gegründeten Langhauses geheftet, die einen kleinen, aber sehr interessanten „Abglanz“ der Jahrhunderte darstellen.
