XLVII. JAHRGANG. N^o 78. BERLIN, 27. SEPTEMBER 1913.

Wiederherstellung der ehemaligen Benediktiner-Kirche St. Blasien im Badischen Schwarzwald.

Architekten: Oberbaurat Professor Fr. Ostendorf und Bauinspektor L. Schmieder in Karlsruhe.

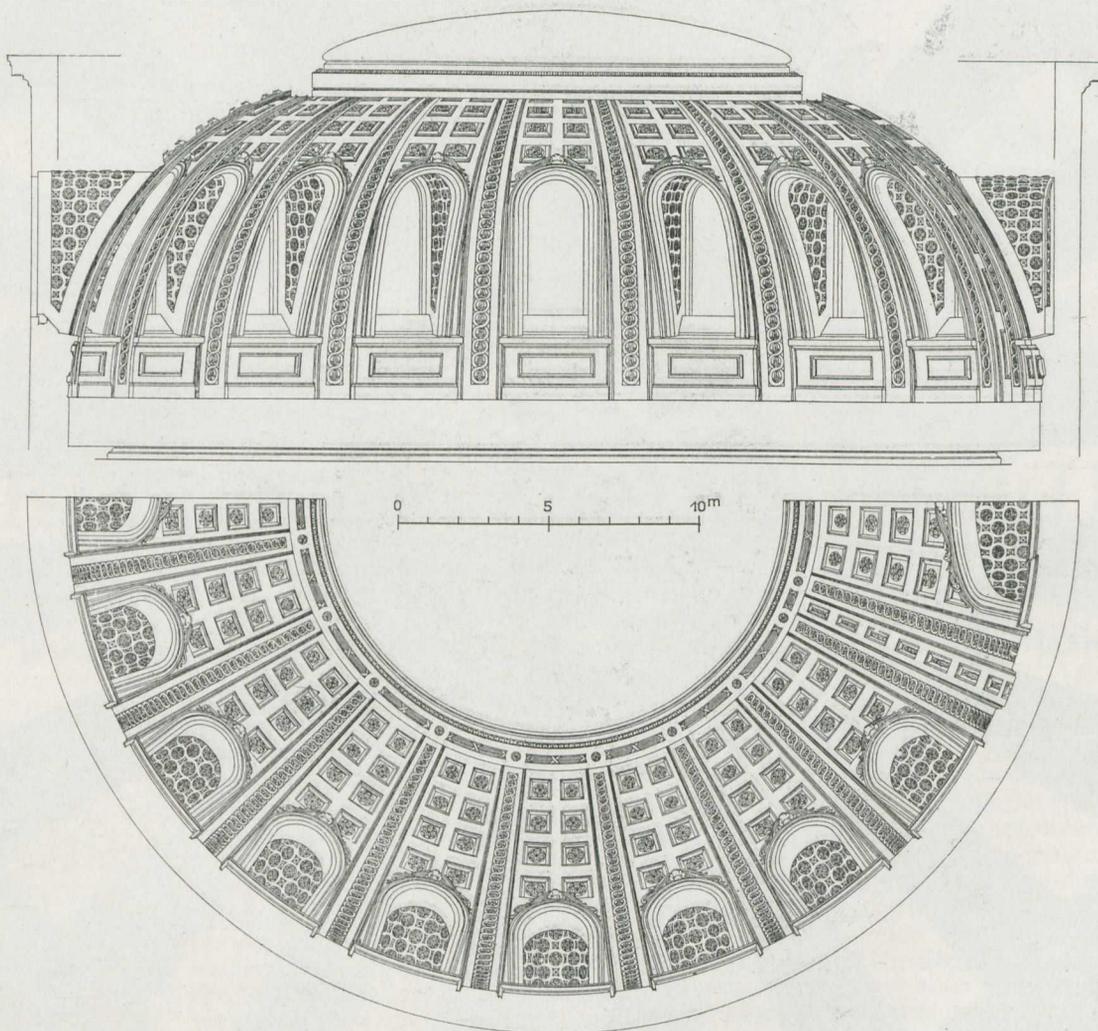
Grundriß und Schnitt durch die Kuppel.
Wiederherstellung der ehemaligen Benediktiner-Kirche St. Blasien im Badischen Schwarzwald.

hoff & Widmann als Siegerin hervorging. Die Aufgabe, einen Raum von 32 m Spannweite mit einer Kuppel zu überwölben, war insbesondere dadurch erschwert, daß die tragenden Außenmauern durch den Brand sehr Not gelitten hatten und deshalb auf Schubkräfte nicht beansprucht werden konnten. Die meisten Bewerber nahmen eine Eisenbetonkuppel, die zugleich als Grund für den Stuck der Zierkuppel dienen sollte, an. Es ergaben sich daraus erstens ein großes Eigengewicht und zweitens starke Schubkräfte, die durch einen am Fuße der Kuppel aufgelegten eisenarmierten Ring aufgenommen werden sollten. Dyckerhoff & Widmann verzichteten auf eine eigentliche Kuppel und legten ein in Eisenbeton konstruiertes flaches Zeltdach auf, wodurch wenig Material und geringe Schubkräfte sich ergaben. Die Zierkuppel selbst wurde an dieses Zeltdach in Duro-Platten angehängt. Diese Konstruktion hatte außerdem den großen Vorzug, daß die Zierkuppel sehr rasch und vollständig trocken mit reicher Ornamentierung eingebaut werden konnte. *)

Die Kuppel der Renaissance und der Antike war eine einzige gemauerte Schale, deren Hauptschönheit in der Wirkung der äußeren Umrißlinie lag. Der Barock beseitigte die Fehler dieser Konstruktion, indem er die äußere Schale und die innere Zierkuppel trennte. Beide waren von einer im Zwischenraum der beiden Schalen untergebrachten Holzkonstruktion getragen. In St. Blasien besteht die äußere Schale aus dünnen Eisenbindern; ohne Verbindung damit folgt der Trä-

ger der Zierkuppel, ein Eisenbetondach und daran wurde die eigentliche Zierkuppel, aus Gipsplatten zusammengesetzt, mit Eisendrähten aufgehängt. Im Oktober 1910 wurde das eiserne Gerüst von der Firma Kling jr. in Mannheim aufgestellt und bereits am 16. Dezember war die Betondecke fertig gestellt. Im Frühjahr 1911 wurde ausgerüstet und am 10. Juli desselben Jahres war die Zierkuppel in allen Teilen fertig und trocken zum Anstrich.

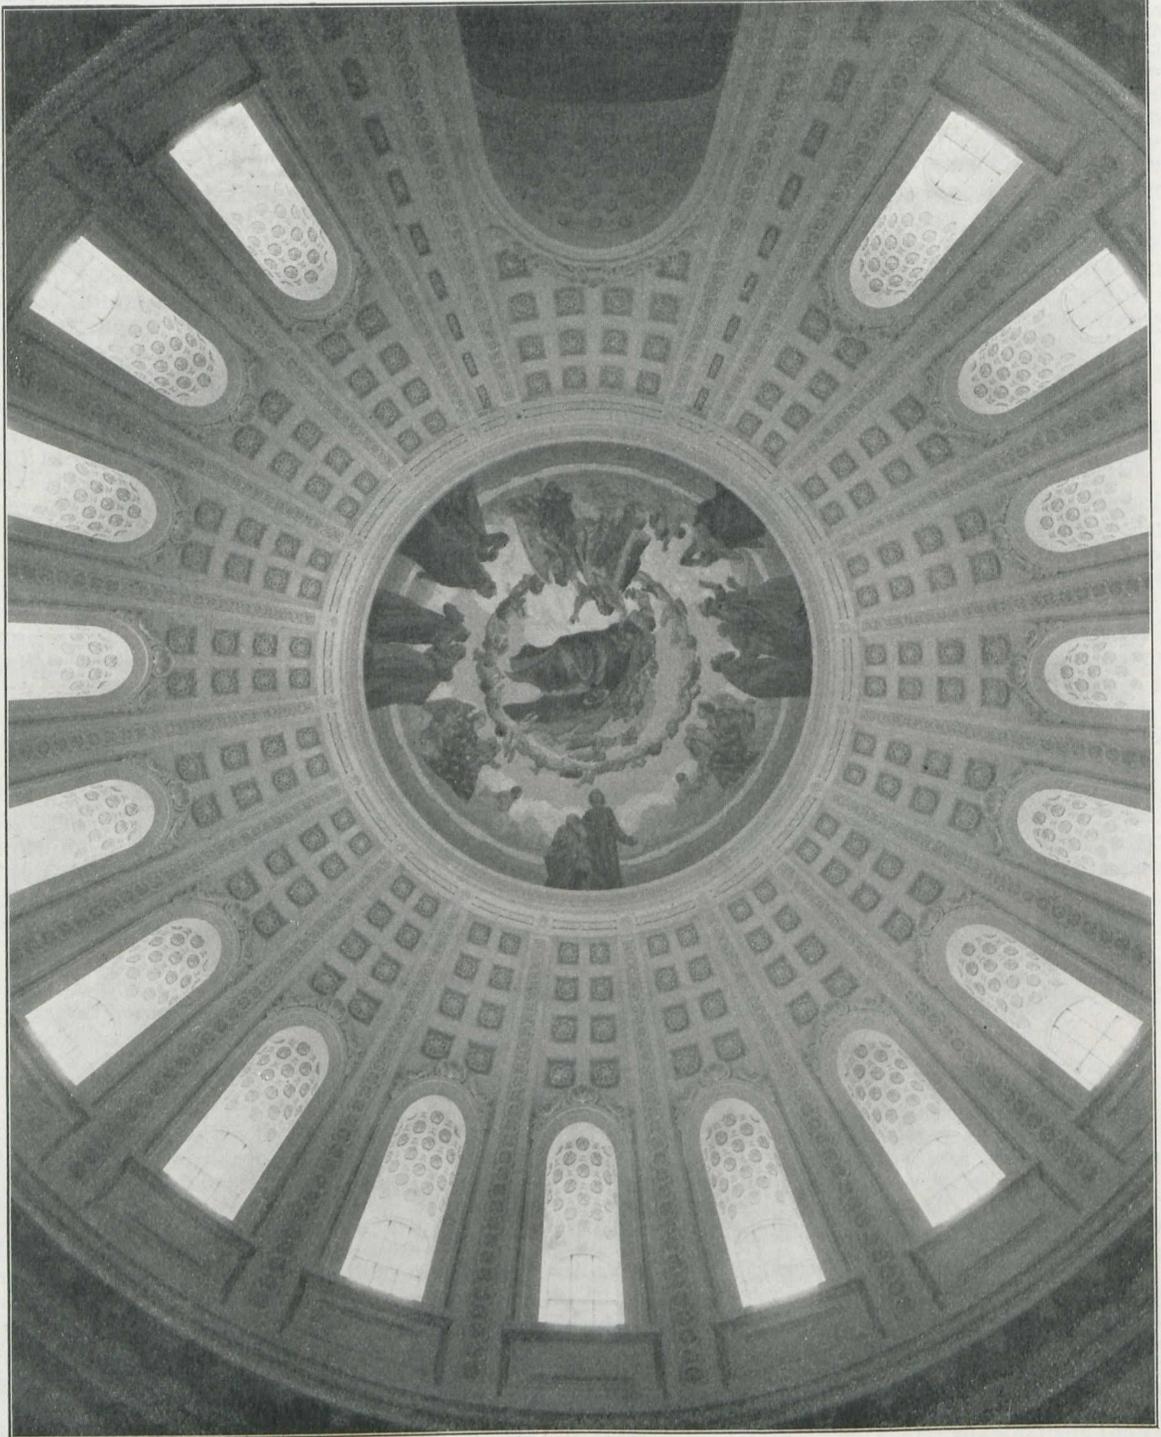
Kuppelgemälde von Professor W. Georgi in Karlsruhe.
Wiederherstellung der ehemaligen Benediktiner-Kirche St. Blasien im Badischen Schwarzwald.

Während diese Arbeiten ausgeführt wurden, war das Ministerium besorgt, für die Ausführung des Deckenbildes der Rotunde einen geeigneten Meister zu finden. Auf Grund eines engeren Wettbewerbes wurde Professor W. Georgi in Karlsruhe zur Ausführung vorgeschlagen. Obschon eine Photographie des Gemäldes vor dem Brande von 1874 vorhanden war, wurde dem Maler in der Wahl des Gegenstandes und der Ausführung freie Wahl gelassen. Die Entwürfe der drei erwählten Teilnehmer des Wettbewerbes für das Deckenbild rechtfertigten mehr oder weniger die bereits von Schäfer ausgesprochene Befürchtung. Professor Georgi wurde schließlich nach mehrfacher Umarbeitung seines Entwurfes die Ausführung übertragen. Oktober 1910 wurden die Kartons aufgepaust und Weihnachten bereits war das Bild in Casein aufgemalt. Ob es richtig war, an Stelle des alten, auf eine räumliche Tiefe gearbeiteten Gemäldes ein neues Prinzip, eine Betonung der Flächenwirkung, in den aus der reichen Raumvorstellung eines Barockkünstlers hervorgegangenen Kuppelraum einzufügen, darüber möge eine künftige Zeit das Urteil fällen. In den Farben ist das Deckengemälde vorzüglich auf die wenigen Haupttöne des Innenraumes abgestimmt.

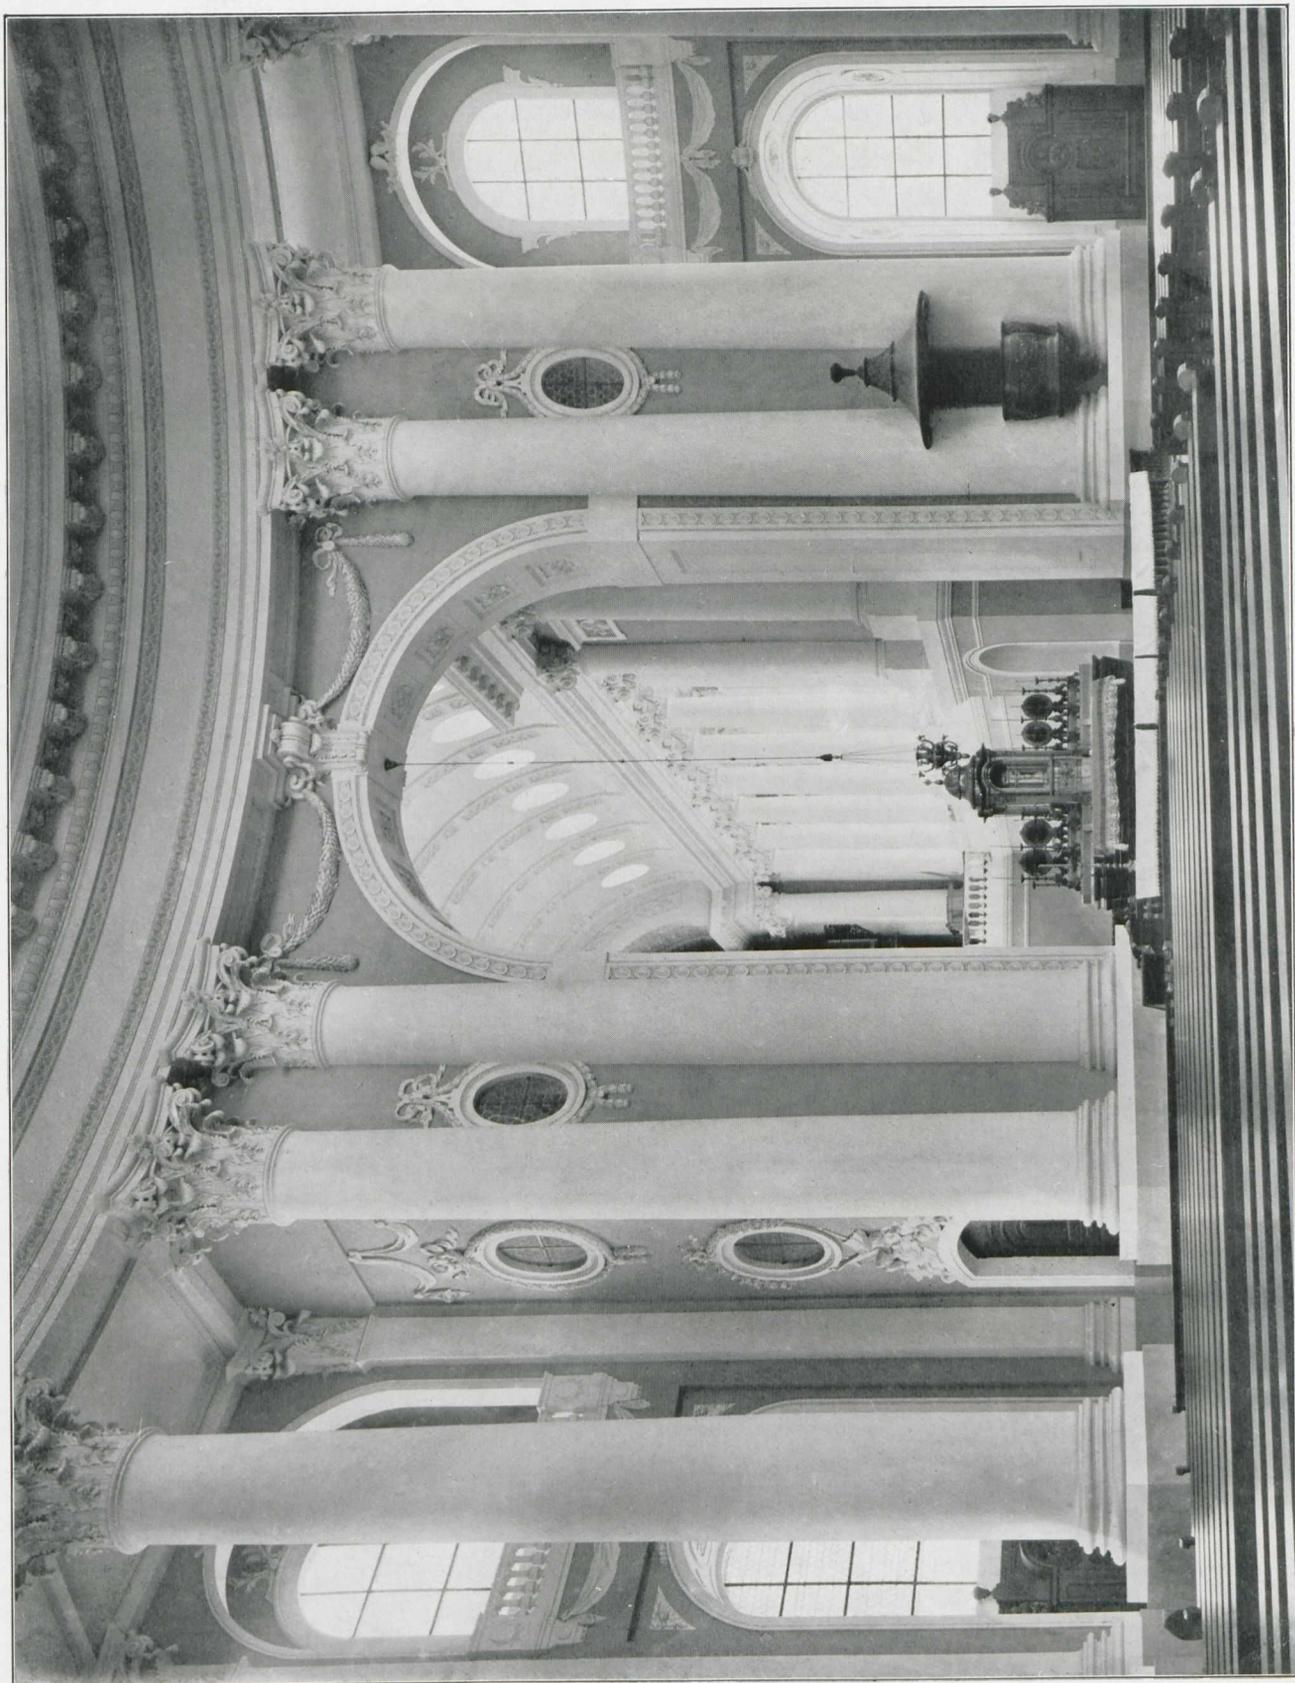
IEDERHERSTELLUNG
DER EHEMALIGEN BE-
NEDIKTINER-KIRCHE ST.
BLASIEN IM BADISCHEN
SCHWARZWALD. * AR-
CHITEKTEN: OBER-BAU-
RAT PROF. FR. OSTEN-
DORF UND BAUINSPEK-
TOR L. SCHMIEDER IN
KARLSRUHE. * BLICK
VON DER ROTUNDE IN
* * * DEN CHOR. * * *
DEUTSCHE BAUZEITUNG
XLVII. JAHRGANG 1913
* * * * * No. 78. * * * * *
