# Der „Gesprengte Turm“ am Heidelberger Schloss

## Untersuchung eines Kulturdenkmals mithilfe hoch auflösender terrestrischer Laserscans

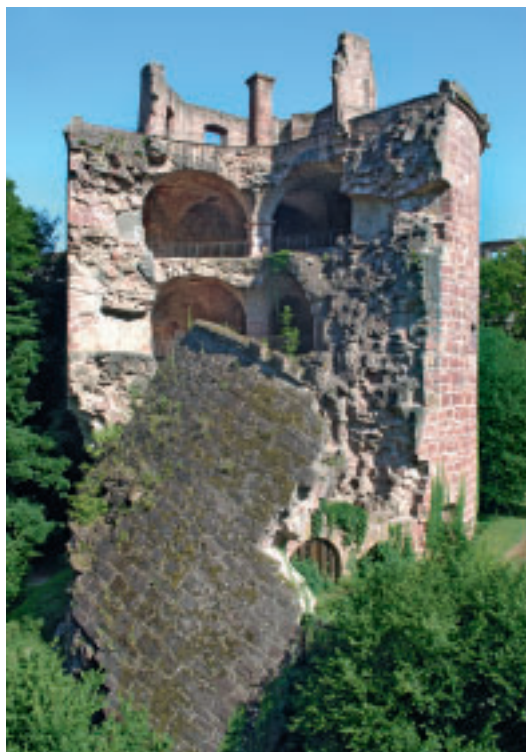
1 Ansicht des  
„Gesprengten Turms“.

Das Heidelberger Schloss befindet sich auf einem Bergsporn oberhalb der am Neckar gelegenen Stadt, während die Höhen dahinter weiter steil ansteigen. An der Südostecke der Schlossanlage steht der „Gesprengte Turm“ (Abb. 1). Die unteren Geschosse entstanden wohl noch im 15. Jahrhundert, während der achteckige Aufsatz erst unter Kurfürst Friedrich IV. von der Pfalz in der Zeit um 1600 erbaut wurde. Es handelt sich um einen massiven Rundturm aus rotem Sandstein, mit einem Durchmesser von etwa 24 m und einer ursprünglichen Höhe von vermutlich annähernd 30 m. Da das Turminnere zur Hofseite radial versetzt ist, besitzt der Turm an der zu sichernden Außenseite im Osten eine Mauerstärke von bis zu 6,5 m im Gegensatz zur Hofseite mit einer Mauerstärke von 3,5 m. Die beiden oberen Geschosse wurden nachträglich eingewölbt, während im unteren Geschoss ein Mittelpfeiler eingebaut wurde – offenbar, um die durch den Einsatz von Kanonen zu erwartenden Erschütterungen aushalten zu können.

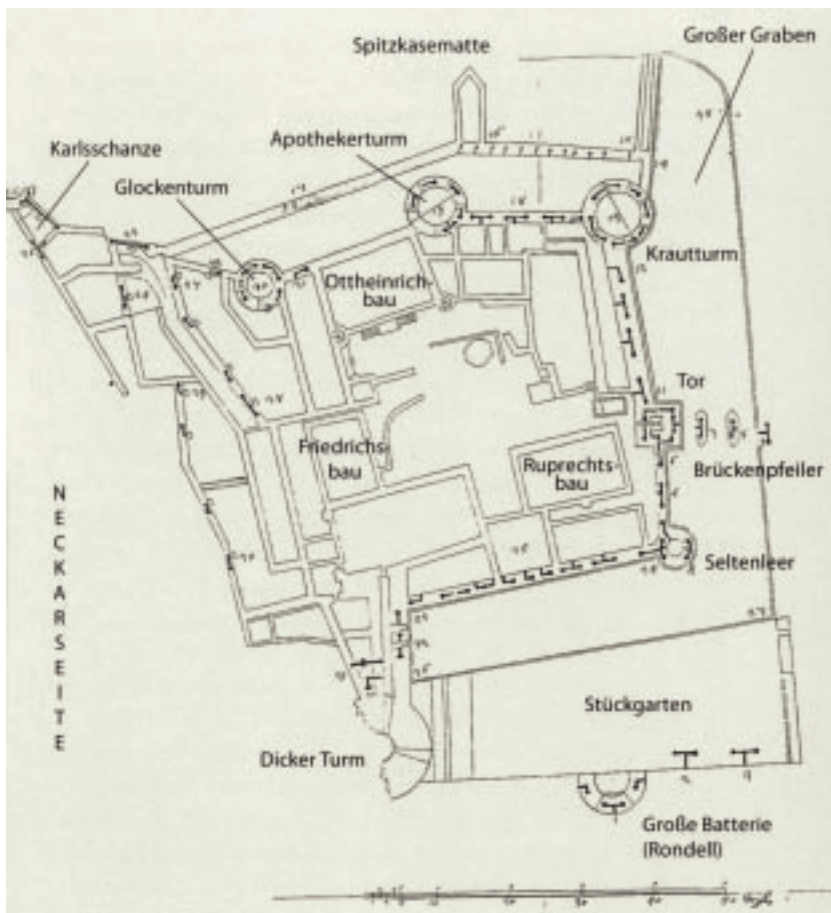
2 Plan der Minen am Heidelberger Schloss (aus: Vetter 2009, S. 115).

den „Dicken Turm“ und die Karlsbastion zum Einsturz brachten, aber an den restlichen Festungswerken des Schlosses nur verhältnismäßig geringen Schaden anrichteten (Abb. 2). Bei einer anschließenden Brandstiftung in der Stadt wurden 34 Häuser vollständig zerstört.

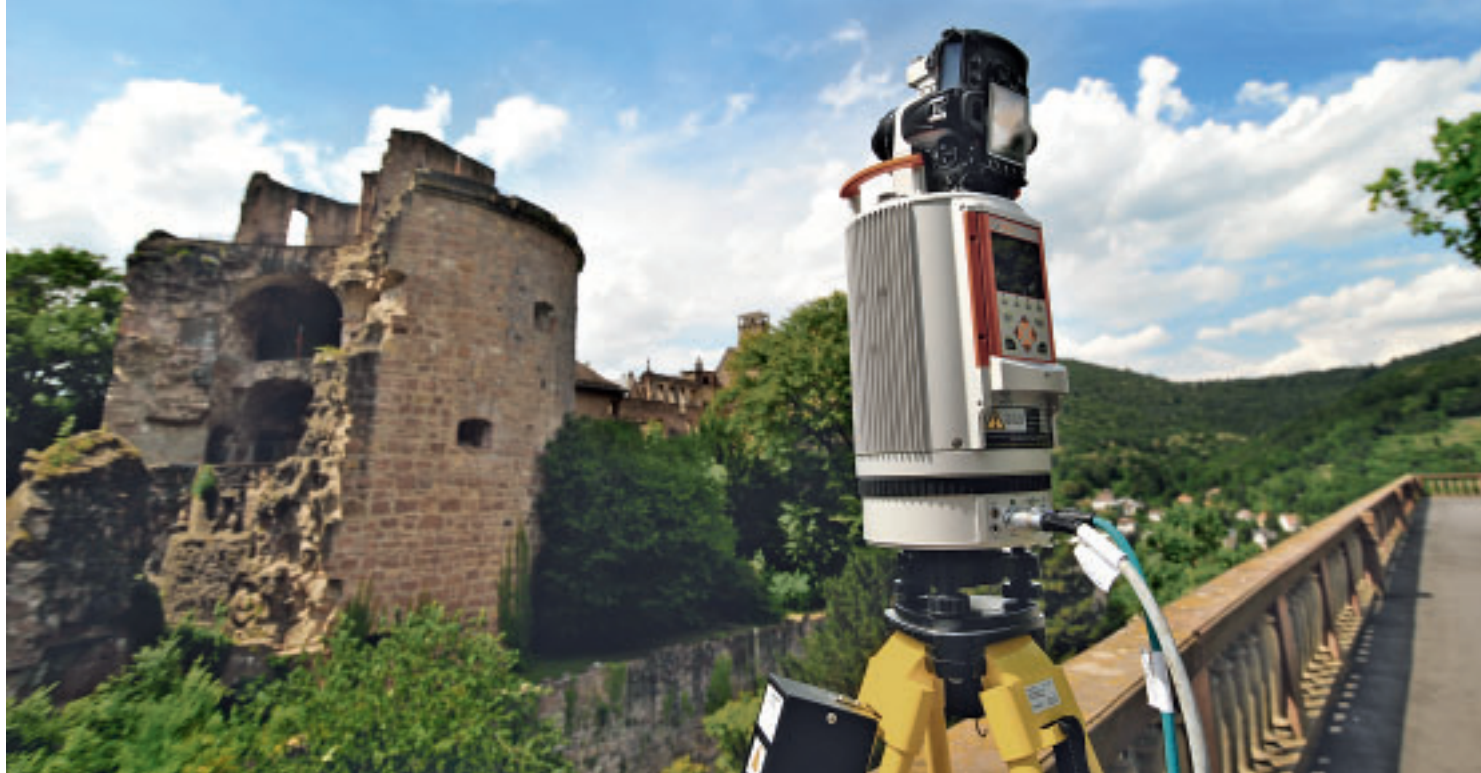
3 Riegl-Scanner vor der Kulisse des „Gesprengten Turms“.

Es lassen sich durchaus Rückschlüsse auf die Zerstörungswirkung der Minen ziehen: Das Ergebnis dieser Sprengung war das Mauerstück des „Gesprengten Turms“ im Graben – unklar ist jedoch, wie groß das Teil im Verhältnis zur entstandenen Mauerlücke ist, und wie viel des Mauerwerks in kleine Fragmente zerfallen ist. Da es sich bei dem Turm und dem erhaltenen Bruchstück um geometrisch komplizierte, unregelmäßige Mauerflächen in beliebiger Lage handelt, kann der Prozentsatz des fehlenden Materials mit herkömmlichen Methoden nicht exakt bestimmt werden. Im Bereich der physischen Geografie gibt es Methoden, um Volumina mittels 3D-Modellen zu bestimmen. Dafür werden hoch auflösende terrestrische Laserscanner (TLS) eingesetzt, die in kurzer Zeit beliebige Formen in hoher Punktdichte und Genauigkeit erfassen können (Abb. 3).

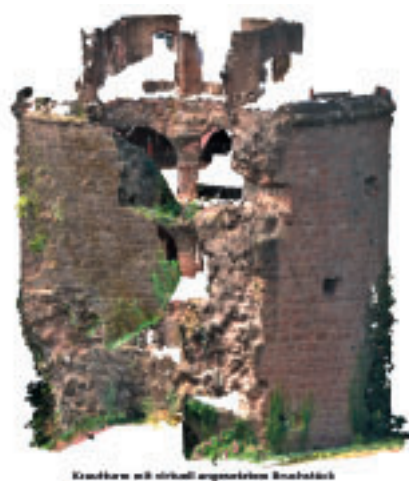
5 „Gesprengter Turm“ mit eingesetztem Bruch- stück.

Konstruktion mit virtuell angestrichenem Bruchstück

Zylinder zur Jägersburg, Radius 12m

Bei der Betrachtung des erstellten 3D-Modells des „Gesprengten Turms“ mit dem wieder eingesetz- ten, heute im Graben befindlichen Mauerstück wird sehr schnell deutlich, dass dieses trotz seiner beeindruckenden Größe nur einen Teil des ge- sprengten Lochs füllt. Auch wenn es nicht ausge- schlossen werden kann, dass ähnlich große Bruch- stücke existierten, die zur Baustoffgewinnung „abgebaut“ wurden, so drängt sich doch der Ein- druck auf, dass es eher dem Zufall zuzuschreiben ist, dass dieses markante Mauerstück als Gesamt-
