Das Eberbacher Fachwerkhaus

Von Ludwig Schmieder, Heidelberg

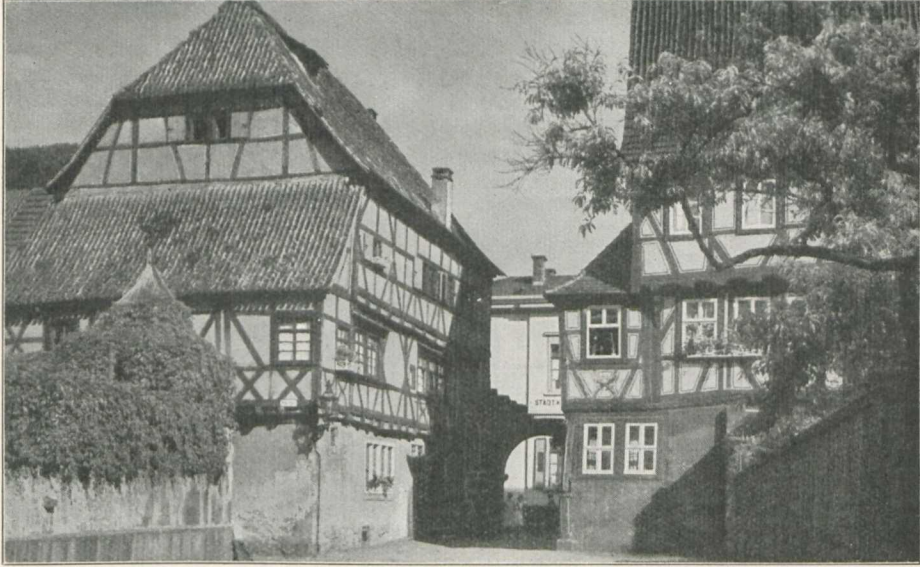
1. Links die sog. „Alte Kaserne“, rechts der „Hof“

Vor dem Kriege war bereits eines der beiden, das östliche Stadttor flankierenden, Häuser, die sogenannte „Alte Kaserne“, ein fränkischer Bau, instandgesetzt worden (siehe Abb. 1 links), das noch Reste des für diese Bauart typischen Fenstervorbaues, „Fenstererkers“, erkennen läßt. Nach den Jahreszahlen am Untergeschoß zu schließen, stammt es aus den Jahren 1562/63.

Nach dem Holzverband zu schließen, ist das Haus zu Beginn des 16. Jahrhunderts errichtet worden. Der Vorbau trägt an der Schwelle die Jahreszahl „A. D. 1570“ und die nachträglich untergeschobene Säule 1575 (vgl. Abb. 1).

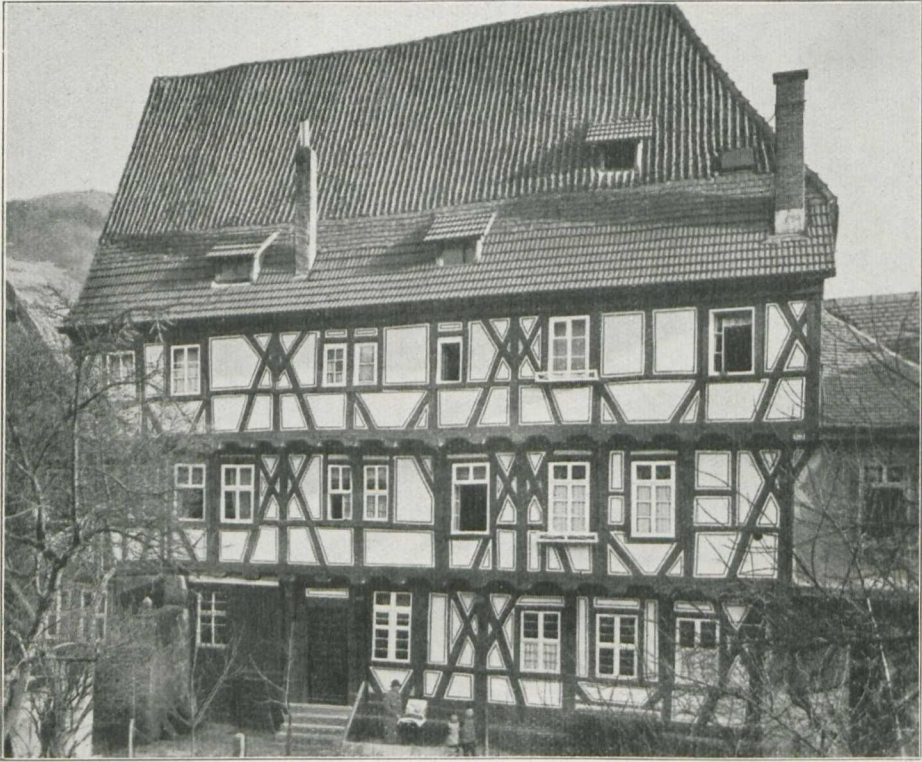
2. Längsseite des „Hofes“

Die alemannische Verstrebung zeigt die Längsseite (Abb. 2) sehr deutlich. Im dritten Stockwerk sieht man noch sehr gut die Größe der ursprünglichen Fenster (oben über der Haustüre). Man muß sich vorstellen, daß ursprünglich weniger Fenster (zwischen zwei Verstrebungen in der Regel nur eins, höchstens aber zwei) und alle in diesem kleinen Format vorhanden waren.

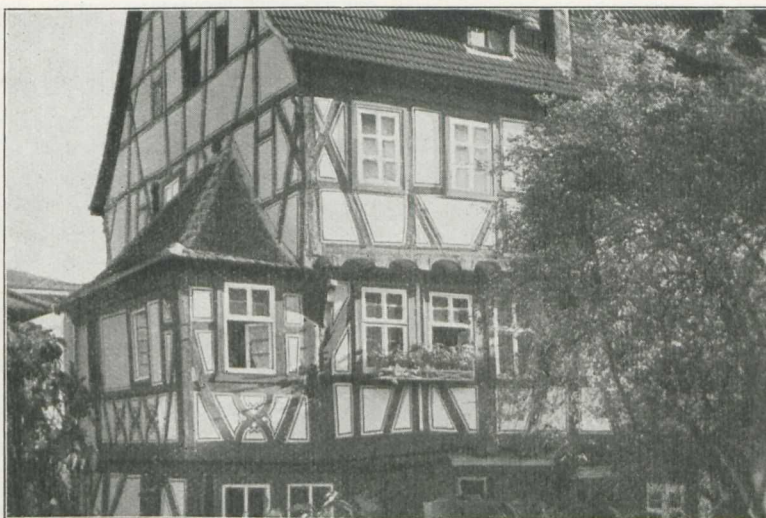
3. Einzelheit aus dem Fachwerk des „Hofes“

Die alemannischen Bauten sind meist sehr einfach. Verzierungen oder Sonderheiten sind selten anzutreffen. Der „Hof“ bildet darin, wohl als gräfliches Anwesen oder als Gebäude aus der Übergangszeit vom alemannischen zur fränkischen Bauweise eine Ausnahme, die Abb. 3 kenntlich macht.

Wir sehen darauf, daß die Balkenköpfe durch Bögen miteinander verbunden wurden, die aus Puz hergestellt sind. Die Bemalung mit roten Bändern wurde fast durchweg nach Lösung des später alles verdeckenden Puzes gefunden.

Am Eckpfosten unter dem Hauptdach erkennt man weiter die Konsole, die eine Sägeform besitzt, heute aber nichts mehr trägt, während sie ehemals die sogenannten Flugsparren, ein frei vor der Giebelwand sitzendes Paar von Sparren (Hölzer, die die Dachhaut tragen) aufnahm. Diese Eigentümlichkeit des alemannischen Stadthauses

konnte auch in Mosbach festgestellt werden, wo am Spital ein Gespärre noch erhalten war. Der Zimmermann zeigte damit eine gewisse Kühnheit und seine Kunstfertigkeit; für das Haus war der durch die Flugsparren getragene weite Vorsprung des Daches ein ausgezeichnete Schutz.

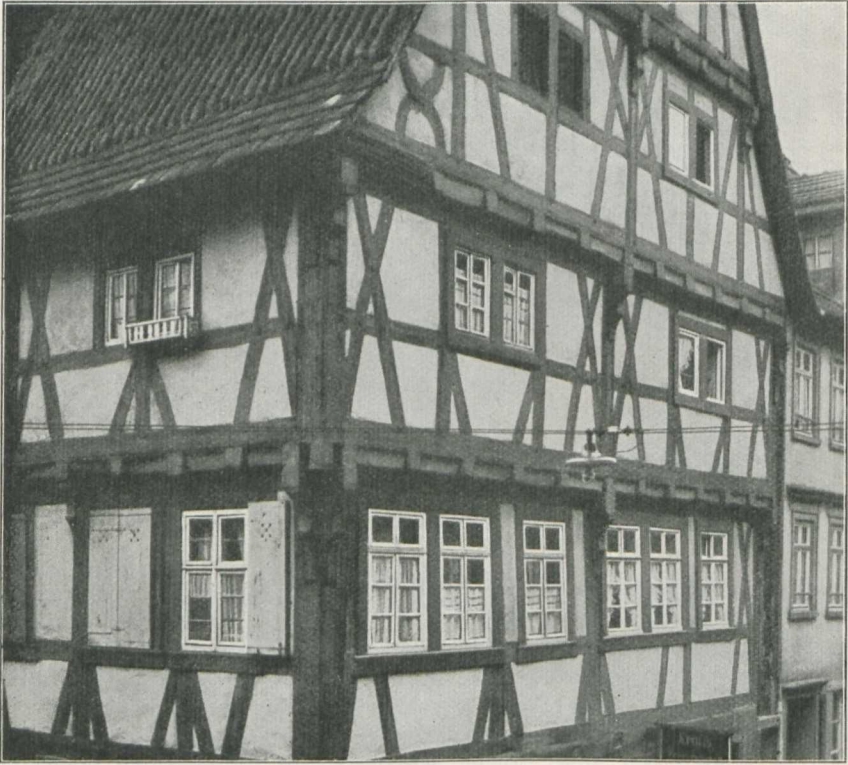
4. Haus Kraft in Eberbach

Dieselbe Unbekümmertheit tritt noch viel deutlicher an dem zweiten alemannischen Hause Eberbachs, an dem Kraftschen Hause in der Kellereisstraße, zutage. Die Verstrebung ist noch sehr klar und gut erhalten (Abb. 4), auch die alte Fensterform, im zweiten Obergeschoß rechts außen. Nun ist, was oft bei Bauten vorkommt, der Dachfuß schlecht geworden, das Holz verfault und der Zimmermann vom Ende des 16. Jahrhunderts mußte diese wunde Stelle am Hause in Ordnung bringen, das etwa 1500 errichtet worden war.

Was tat er? Er setzt ohne Rücksicht auf die Geflogenheit am übrigen Teil des Hauses eine neue Schwelle ein und verstrebt diese mit zwei lustig geschwungenen „fränkischen“ Hölzern. Aber auch den Teil unter der Schwelle zwischen den Balkenköpfen gestaltet er ganz anders als der Erbauer des Hauses es tat. Er nimmt ein reich gegliedertes Stück Holz und setzt es zwischen der Hausecke und dem ersten Balkenkopf ein, während alle folgenden Felder zwischen den Balkenköpfen nur den überputzten Lehmwickel als Fachverschluß tragen. (Siehe Abb. 4 oben, mitten im Bilde.)

Sehr schön zeigt unser Bild auch die Ecklösung, die Art wie die Konsolen zwischen dem ersten und zweiten Obergeschoß den Eckpfosten und die Balken und Schwellen tragen. Der Fachmann wird hieran seine Freude haben.

Die Konsolen sind mit zwei tiefen bogenförmigen Ausschnitten gegliedert. Gegenüber der strengen, schlichten Bauart des Alemannen wirkt die geschwungene Strebe und das gegliederte Gesimsstück darunter fröhlich und spielerisch. Man sieht, wie der Volkscharakter sogar in solchen rein technischen Einzelheiten unbewußt zur Geltung kam.

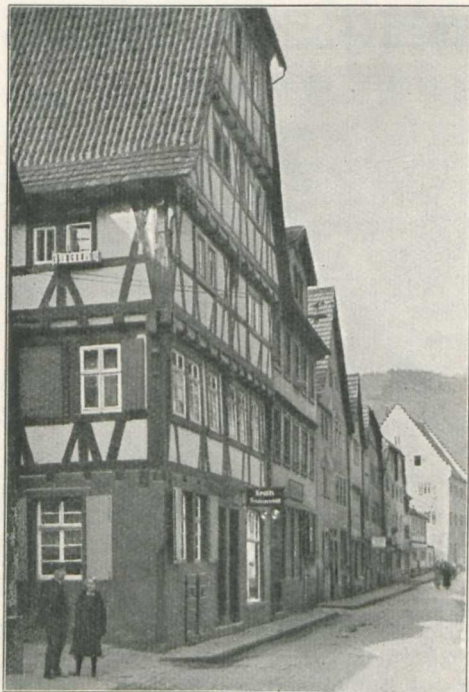
5. Haus Kraft
in der Kellereistraße

Wie sehr sich alemannische und fränkische Häuser auch in ihrer äußeren Haltung unterscheiden, beweist ein Vergleich von Abb. 5 mit Abb. 6, das oben besprochene Haus Kraft mit steilem Dach, schweren Hölzern und weiten Fächern, dagegen das in derselben Straße stehende Haus Lichdi mit dem teilweise wenigstens erhaltenen, lustig geschwungenen fränkischen Streben, dem kleinen Hütchen, dem Walmen, am Dachspitz und den enger stehenden Pfosten und Strebenwerk.

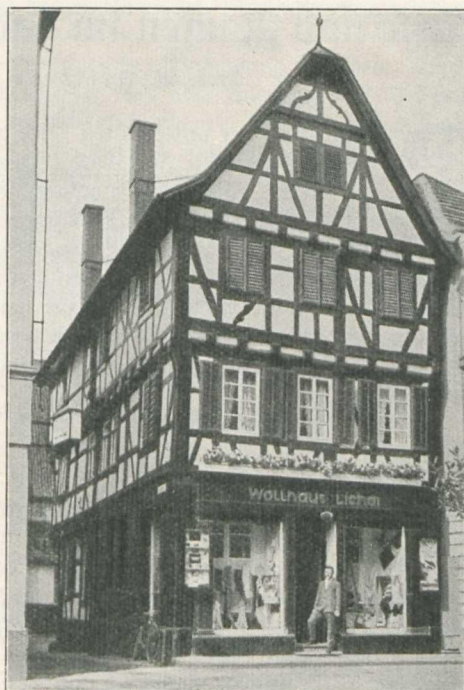
6. Haus Lischdi
am Marktplatz

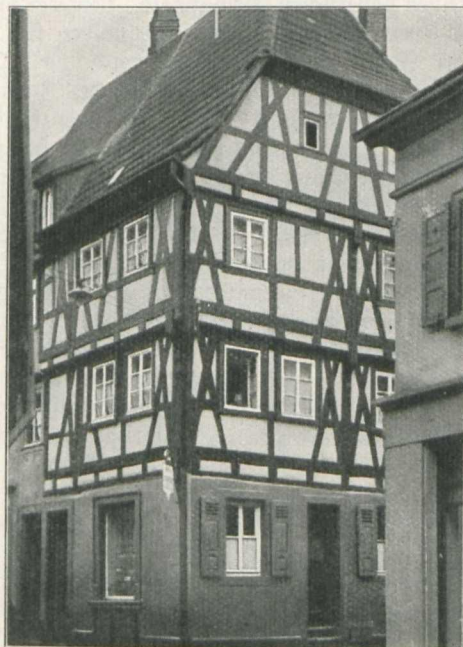
7. Bäcker Karlsches Haus, Obere Badstraße 12

Eine stattliche Verstrebung mit steiler, noch an alemannische Bauten erinnernder Stellung weist das Karlsche Haus in der Oberen Badstraße auf (Abb. 7). Die ursprüngliche Fenstergröße ist nur noch in dem zugemauerten Fach neben dem Eckfenster des zweiten Obergeschosses erhalten.
