Die Pfalz Wimpfen – Anmerkungen zum Forschungsstand

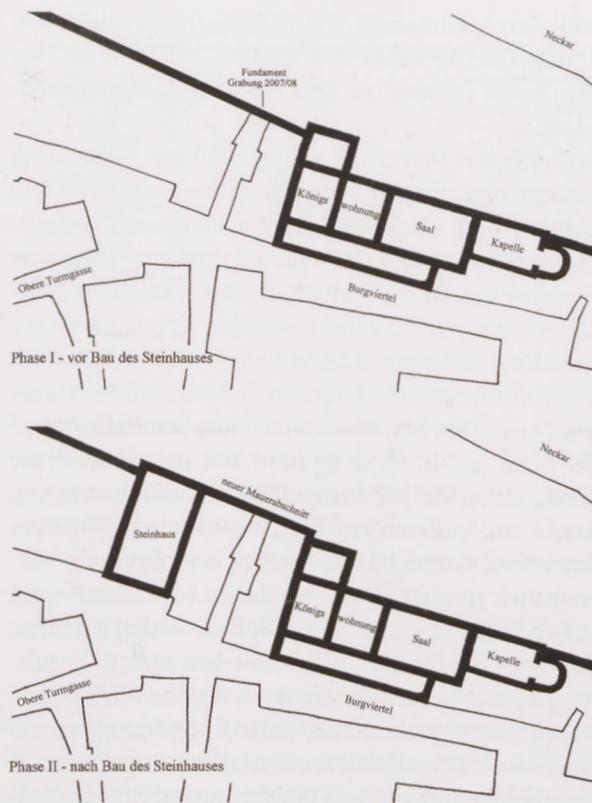
Abb. 1 Pfalz Wimpfen, zur Deutung des 2007/08 freigelegten Fundamentes neben dem Haus Burggasse 19. Die obere Zeichnung (Phase I) zeigt, wie die Lage des Fundamentes perfekt zur Hypothese einer ursprünglich gerade verlaufenden Ringmauer passt. Die untere Zeichnung (Phase II) verdeutlicht, wie der betreffende Mauerabschnitt im Zusammenhang der Entstehung des Steinhauses ersetzt wurde.

gebnis (Abb. 1): der hypothetische Mauerverlauf trifft exakt das 2007/08 freigelegte Fundament! Damit ergibt sich eine Deutung des Fundamentes von großer Einfachheit bzw. hoher Plausibilität: Es gehört wahrscheinlich zur ursprünglichen Ringmauer der Pfalz, aus deren Gründungszeit in der 2. Hälfte des 12. Jh., die dann bei der Errichtung des „Steinhauses“ abgetragen und etwas weiter nördlich neu errichtet wurde.

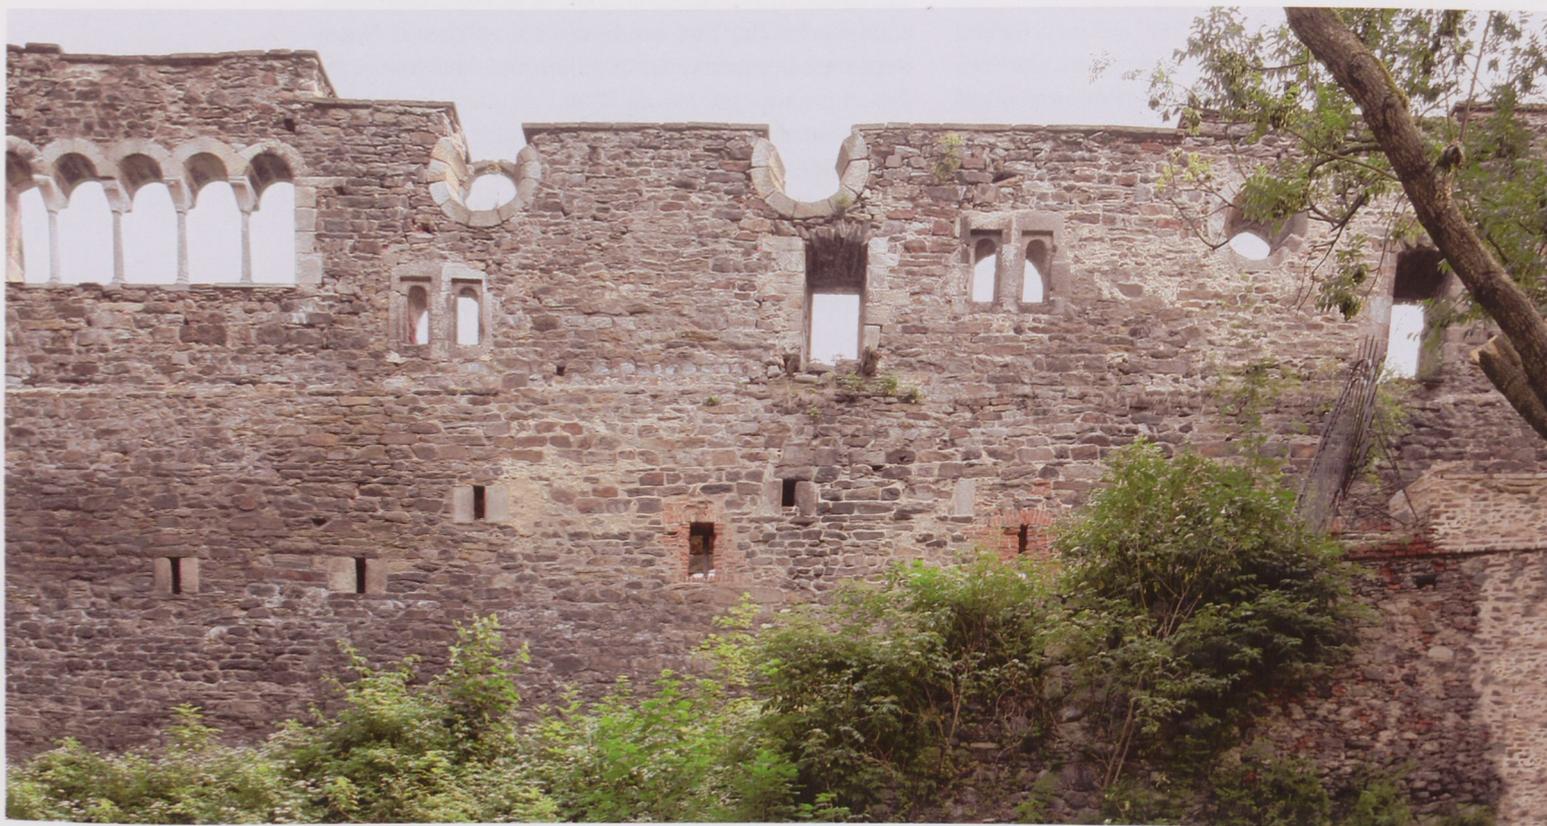
Abb. 2 Pfalz Eger/Cheb (Tschechien), flussseitige Aborterker im Bereich der Königswohnung im Palas. Links die letzten Arkaden des Saales, die beiden Gruppen aus Doppelfenster links und zerstörtem Aborterker mit Abstand rechts entsprachen offenbar zwei Räumen.

orterker (Abb. 2), während in Gelnhausen vor dem westlichen dieser Räume ein vor die Ringmauer der Pfalz vorspringender Anbau belegbar ist, offenbar ein Abortschacht (Abb. 3); vor allem die Analogie von Gelnhausen mit dem Wimpfener Befund ist zu eindeutig, um sie für bedeutungslos zu halten. Dass folglich zumindest die beiden westlichen Pforten am Wimpfener Bau zu einem Abort gehörten, passt auch mit dem Befund der unteren westlichen Pforte zusammen, deren Schwelle 70 – 90 cm höher lag als jene der östlichen – das könnte man nämlich damit erklären, dass sie zu einer Sammelgrube für Fäkalien führte bzw. zu deren regelmäßiger Entleerung diente. Die Pforte darüber wäre dementsprechend der Zugang zum Abort selbst gewesen (Abb. 4).

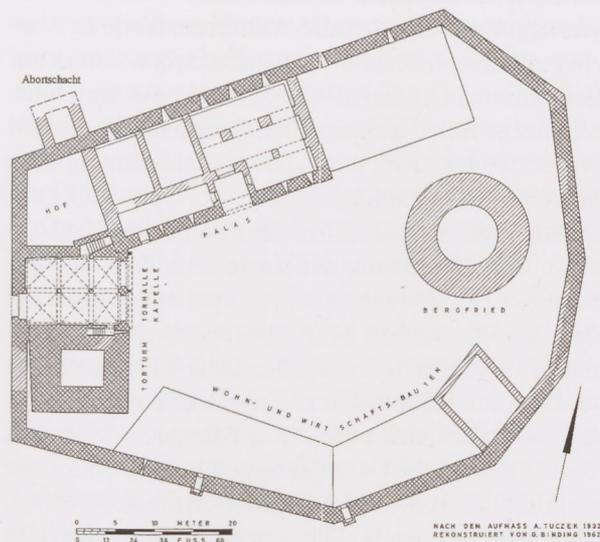
Abb. 3 Pfalz Gelnhausen (Hessen), ergrabene Fundamente eines in den Wassergraben vorspringenden Abortschachtes im Bereich der Königswohnung.

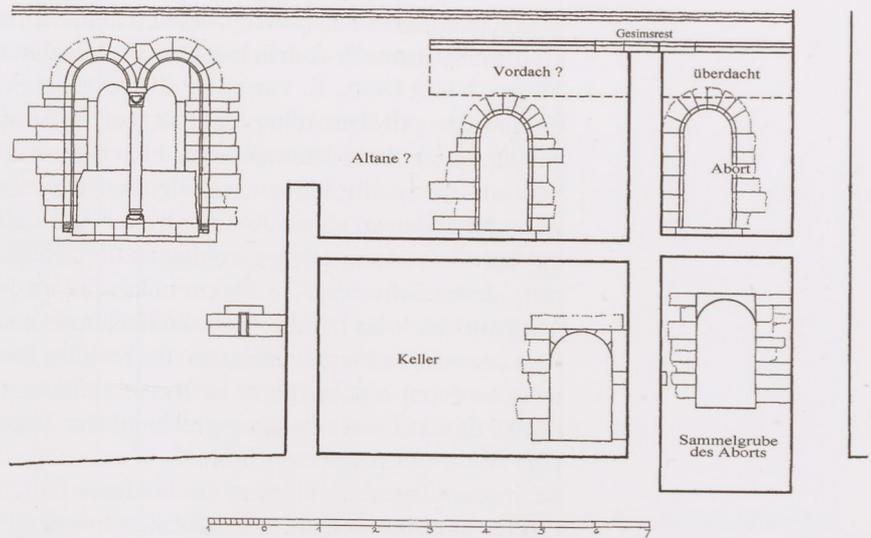
Abb. 4 Pfalz Wimpfen, Rekonstruktionsvorschlag des verschwundenen Anbaues an der Neckarseite der Königswohnung, Schnitt O-W.

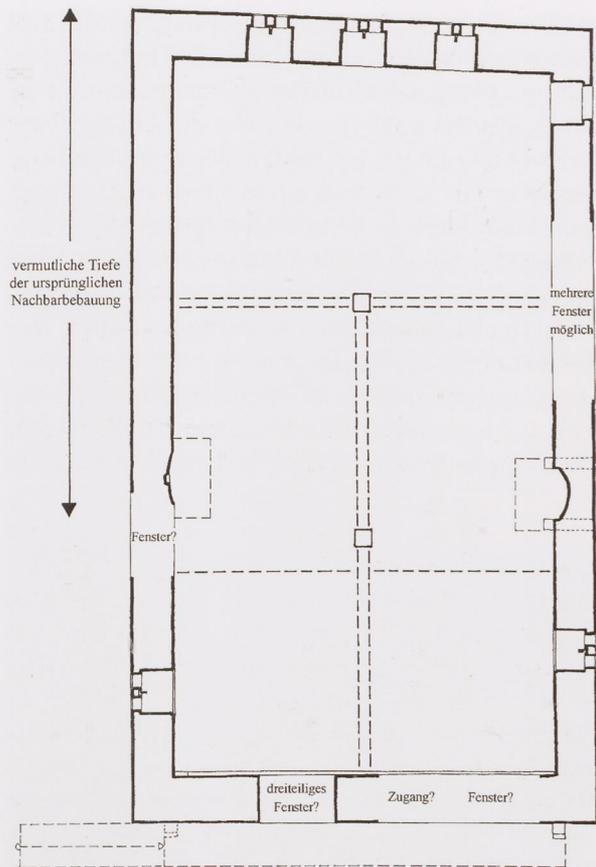
Abb. 5 Pfalz Wimpfen, „Steinhaus“, hypothetische Rekonstruktion des Obergeschosses im ursprünglichen Zustand. Die Aufteilung ist im Einzelnen nicht mehr beweisbar; sie soll nur darlegen, dass durchaus Belichtungsmöglichkeiten für bis zu fünf Räume bestanden.

Den letzten Trumpf, den Arens zugunsten seiner Saalthese ausspielte, leitete er davon her, dass in den nördlichen Teilen beider Seitenwände des „Steinhauses“ romanische Fenster fehlen (was man zumindest an der Westseite mit einer anfangs vorhandenen oder geplanten Nachbarbebauung erklären kann). Er meinte, davon die Aussage ableiten zu müssen: „Bei einer Raumaufteilung wären also einzelne Zimmer dunkel geblieben“. Auch dies trifft aber so nicht zu, wie die hypothetische Rekonstruktion eines mehrräumigen Grundrisses zeigen kann (Abb. 5). Schon wenn man annähme, dass es immer nur jene romanischen (Doppel-)Fenster gegeben hat, die noch heute ganz oder in Resten erhalten sind, ist es durchaus möglich, im Nordteil des Gebäudes einen Saal zu rekonstruieren, und im Süden

zwei separate, wenn auch auf den ersten Blick merkwürdig längliche Räume. Wenn man sich darüber hinaus vor Augen hält, dass es durchaus weitere romanische Fenster gegeben haben kann – die nämlich durch spätgotische an gleicher Stelle ersetzt wären – so wird klar, dass es auch in den Seitenwänden bis zu fünf romanische Doppelfenster gegeben haben kann, die in den südlichen zwei Dritteln des Geschosses beidseitig je zwei Räume hätten belichten können. Dass ein solches romanisches Doppelfenster nicht allzu viel Licht hereinließ, ist dabei zwar richtig, wird aber niemanden überraschen, der sich mit romanischen Profanbauten auskennt. Zudem können die beiden Räume am Südgiebel nach der Befundlage durchaus auch je zwei Fenster besessen haben, nur die beiden kaminbeheizten in Geschossmitte mussten offenbar mit jeweils einem ausgekommen; die letzteren wären damit etwa als beheizbare Schlafkammern gut verwendbar gewesen.

Die hier vorgelegte, mehrräumige Rekonstruktion des „Steinhaus“-Obergeschosses in der Romanik ist – damit kein Missverständnis entstehen kann – nicht mehr beweisbar; dafür haben die späteren Umbauten einfach zu viel Substanz vernichtet. Es ging hier allein um die Beweisführung, dass Arens' Argumentation für einen großen Saal auf der gesamten Geschossfläche keineswegs schlüssig ist, dass vielmehr die Indizien für eine ursprüngliche Mehrräumigkeit des Geschosses eher überwiegen. Zu diesen Indizien darf man als letztes die schon gelegentlich vorgetragene Erwägung hinzufügen, dass für einen zweiten großen Saal in der Pfalz – der dabei größer gewesen wäre als jener im „Palas“ (!) – keine Funktion vorstellbar ist. Eine mehrräumige „Wohnung“ hingegen läge, vor allem als Aufenthalt eines Burgvogtes oder Burggrafen, durchaus nahe.

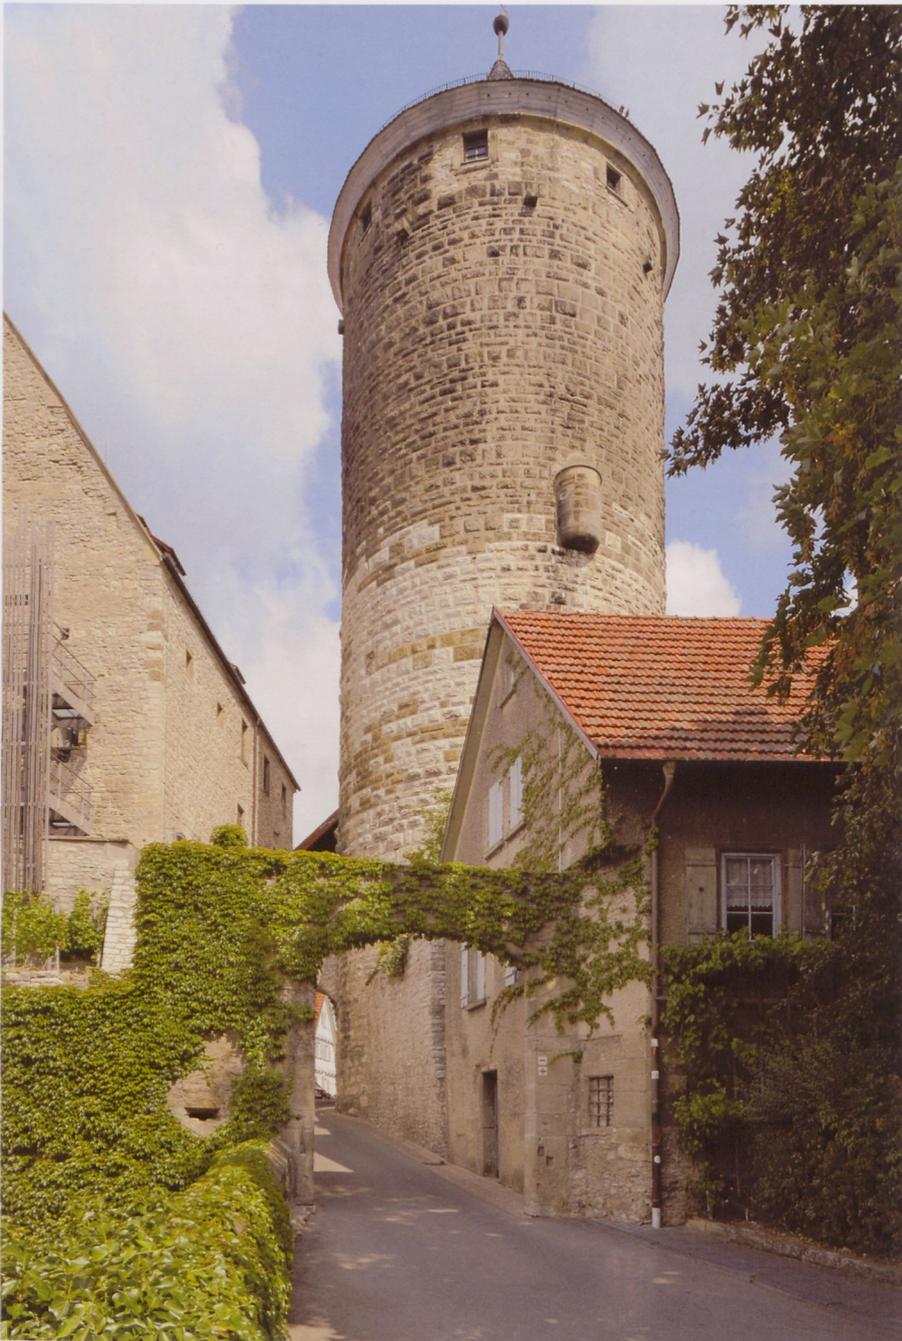
Abb. 6 Besigheim, der „Obere Turm“ von Osten. Unübersehbar ist der ungeordnete Übergang von den hellen Travertin-Buckelquadern im unteren Turmteil zu den Lettenkohlesandstein-Quadern im oberen.

(Abb. 6) in einer Reihenfolge erscheinen, die der These von Hildebrandt exakt entgegen läuft²⁶: Buckelquader aus Travertin verkleiden dort den *unteren* Turmteil und gehen dann mit einer Zone ungeordneter Mischung in den Oberbau aus Sandstein über (was Hildebrandt erwähnt, aber beiseite schiebt). Vielmehr geht es noch grundsätzlicher um solche Mischzonen aus (Buckel-)Quadern, die nicht nur im Neckarland belegbar sind. Ein von Hildebrandt/Knauer nicht genanntes Vergleichsbeispiel für die regellose Mischung von roten und fast weißen Buckelquadern ist etwa der „Sinwellturm“ der Nürnberger Burg, der als weithin sichtbarer Hauptturm einer Reichsburg höchste repräsentative Ansprüche zu erfüllen hatte (Abb. 7)²⁷. Dort wie in Besigheim hätte man die andersfarbigen Buckelquader fraglos auch regelmäßiger anordnen können, etwa als geschlossene Fläche oder „Ring“ um den ganzen Turm; auch die völlige Vermeidung andersfarbiger Quader scheint durchaus realisierbar – vor allem wo sie, wie in Nürnberg, selten sind – oder ein „sauberer“ Wechsel von einer Schicht zur nächsten; in Besigheim etwa wäre das durch ein bewussteres Zugreifen auf die zeitweise in gleichem Maße verfügbaren Buckelquader aus verschiedenem Stein kein Problem gewesen. Dass beides nicht geschah, lässt nur einen Schluss zu: dass nämlich die ungeordnete Mischung der Quaderfarben, der „Flickenteppich“, gar nicht als ästhetisches Problem empfunden wurde, jedenfalls nicht von den Ausführenden vor Ort. Hält man dies aber für denkbar – und das muss man – dann ist es auch durchaus möglich, dass die am „Roten Turm“ anzutreffende, vergleichsweise saubere Materialgrenze innerhalb ein und derselben Bauzeit entstanden ist.

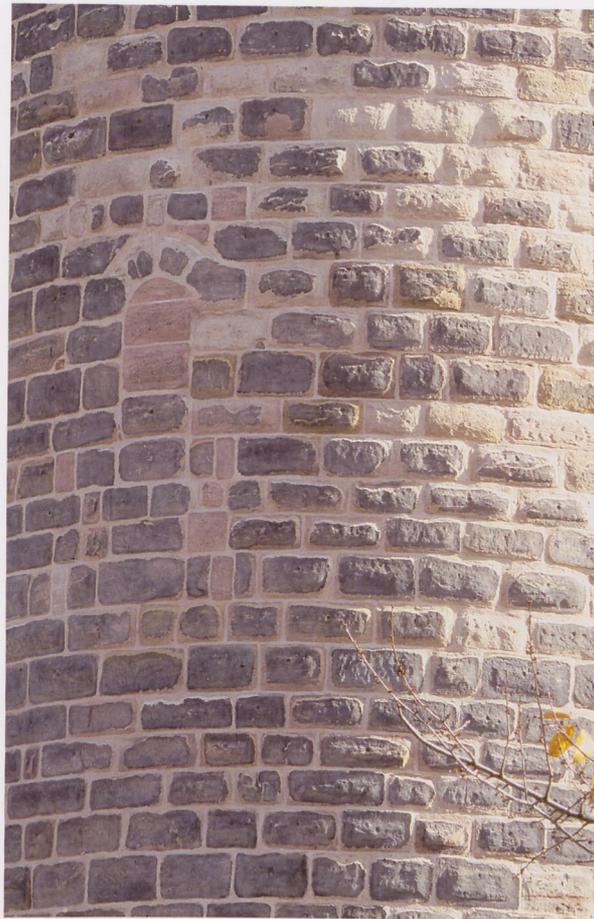
Abb. 7 Nürnberg, Sinwellturm. Wo die schwarze Verwitterungskruste abgeplatzt ist, erkennt man deutlich die unsystematische Mischung roter und weiß-gelblicher Sandstein-Buckelquader.

- der gesamte Erker aus demselben Material bestehen, nämlich Sandstein.
- 25 Hildebrandt/Knauer 3.2. und Zusammenfassung.
- 26 Hildebrandt/Knauer 3.2.
- 27 Am Sinwellturm wurden rote und weiße Sandstein-Buckelquader verwendet. Heute verfälscht die schwarze, witterungsbedingte Kruste der meisten Steine den Eindruck, deren natürliche Farbe nur an abgeplatzten Stellen erkennbar ist.
