Die Burg Ringgenberg des Minnesängers Johannes – unzugängliche Nistlöcher an Burgen und mittelalterlichen Wehrbauten

I. Die Burg Ringgenberg des Minnesängers Johannes

II. Unzugängliche Nistlöcher an Burgen und mittelalterlichen Wehrbauten

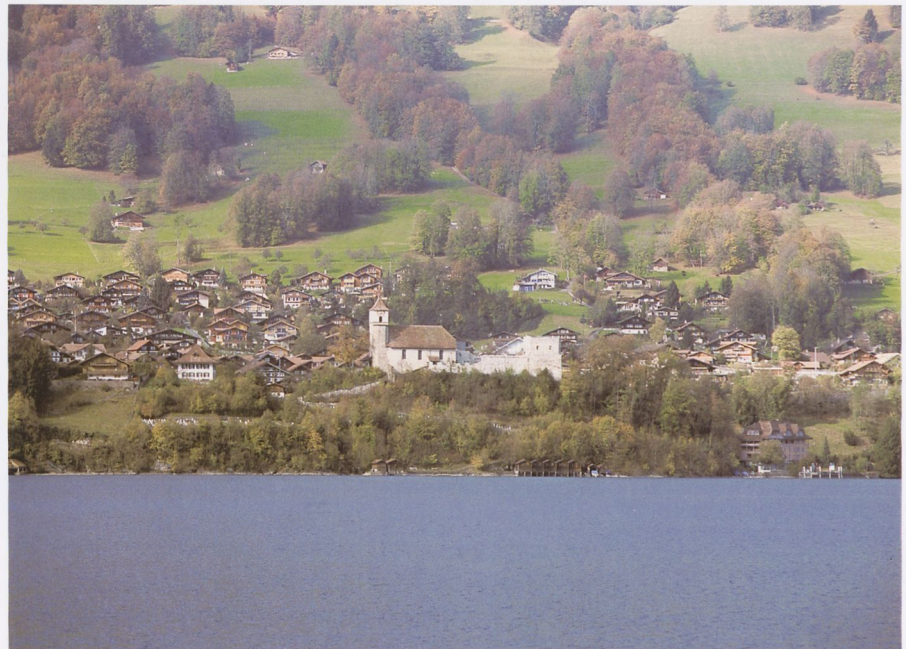
Abb. 1 Ringgenberg, die Ruine heute, Blick nach Norden.

Die Ruine liegt in der gleichnamigen Gemeinde unmittelbar östlich von Interlaken, auf einem Hügelsporn hoch über dem Brienzensee (Abb. 1). Sie wirkt heutzutage wie eine Kirchenburg – ein Gotteshaus mit Kirchturm, umgeben von einer Ringmauer und einer Turmruine. Das ist ein nachmittelalterlicher Zustand: Seit einer Brandschatzung im Jahr 1381 war die Burg eine Ruine, in deren Mauerwerk 1670 eine Kirche als Ersatz für die damals aufgegebene mittelalterliche Pfarrkirche im Nachbarort Goldswil errichtet wurde. 2006–2008 kam es zu einer umfangreichen Sanierung der ausserhalb der Kirche liegenden Bereiche der Ruine. Vorgängig und baubegleitend nahm der archäologische Dienst des Kantons Bern bauarchäologische Untersuchungen vor.² Da nicht in den Untergrund eingegriffen werden musste, konnte auf Ausgrabungen verzichtet werden.

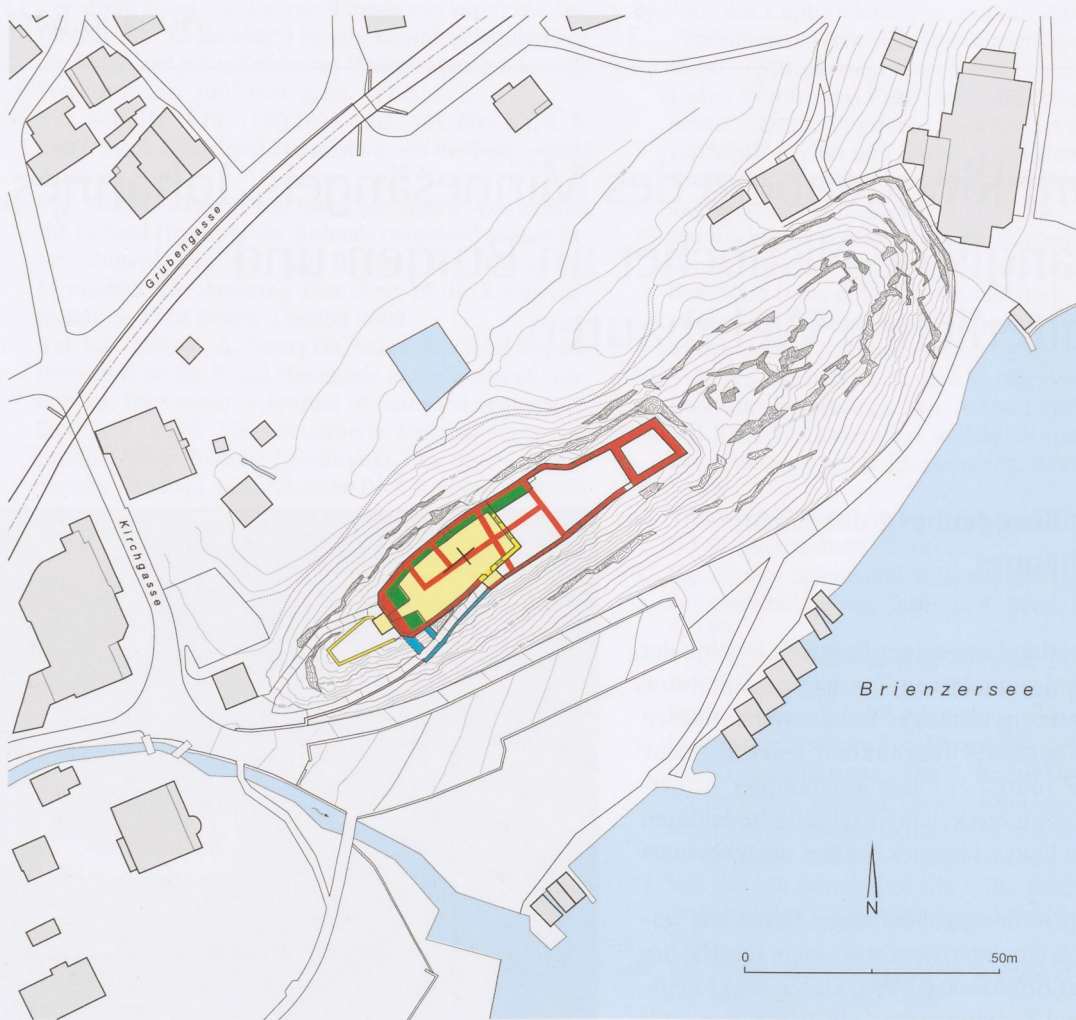
Abb. 2 Ringgenberg, Grundriss der Burg mit der barocken Kirche (M 1:1500).

Die Untersuchungen zeigten rasch, dass die Burg offenbar als Gesamtanlage geplant, aber in zwei Etappen realisiert worden war (Abb. 2). Sie liegt auf einem schmalen, direkt über dem See hochragenden Felsgrat von rund 70 m Länge und 18 m Breite. Dieser Grat ist westseitig durch das steile Burgbachtobel begrenzt. Die Bachmündung bildet von alters her eine kleine Hafengebucht. Ostseitig ist der Grat durch einen künstlich ausgeschroteten Burggraben begrenzt. Die Burganlage besteht von West nach Ost aus fünf hinterei-

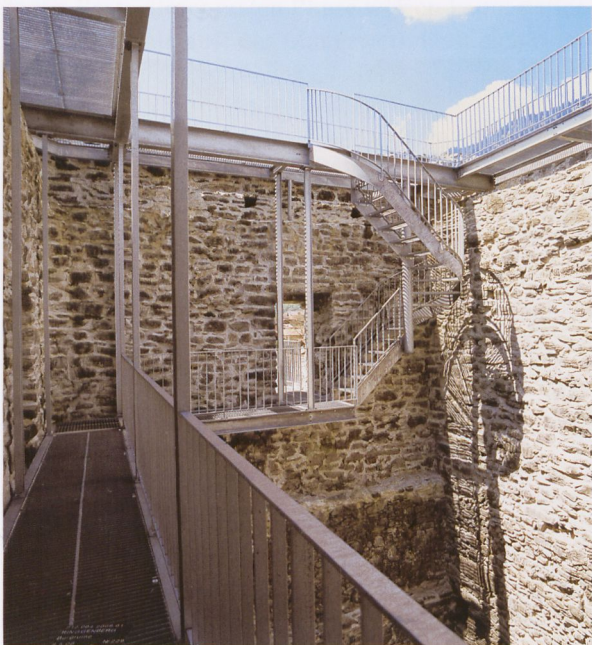
Abb. 6 Ringgenberg, das Turminnere mit dem Hocheingang heute.

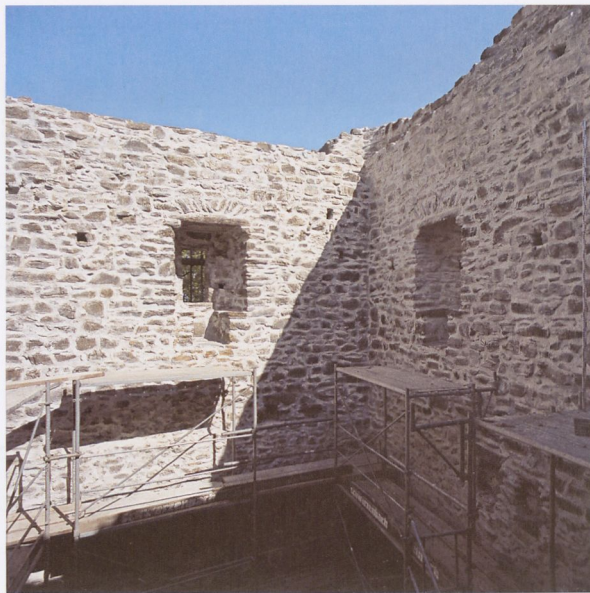
Abb. 8 Ringgenberg, Blick ins Saalgeschoss mit zwei Fenster­nischen, Blick nach Südost.

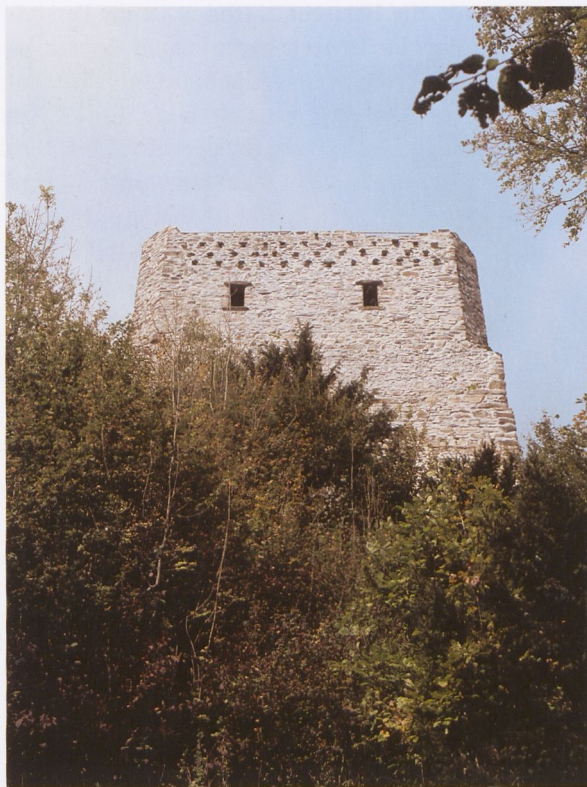
Abb. 11 Ringgenberg, Südfassade mit Nischen.

Auch auf seiner Aussenseite weist der Turm bemerkenswerte Befunde auf. Besondere Beachtung verdienen dort 56 original ins Mauerwerk eingelassene Nischen über den Saalfenstern: 36 in drei horizontalen Reihen auf der Süd- und mindestens 17 in zwei Reihen an der Ostfassade (Abb. 9, 10). Auf der sonnenlosen Nordseite fehlen sie ebenso wie auf der westlichen Seite über dem Hocheingang und dem Burghof. Die Nischen bilden zwar Reihen, die horizontal wie vertikal aber so unterschiedliche Höhen bzw. Abstände aufweisen, dass es sich nicht um Balkenlöcher für eine Holzkonstruktion handeln kann. Die ursprünglich verputzten Nischen sind im Schnitt 30 cm breit und 10–15 cm hoch. Sie sind nicht durchgängig, sondern im Schnitt 30 cm tief (Abb. 11). Viele weisen eine gegenüber der Mauerflucht rund 10 cm vorspringende Platte als Sohlbank und eine entsprechende Platte als Nischendach auf. Sie gehören zum originalen Bestand und waren nach Entfernung des Baugerüsts für niemanden mehr zugänglich.

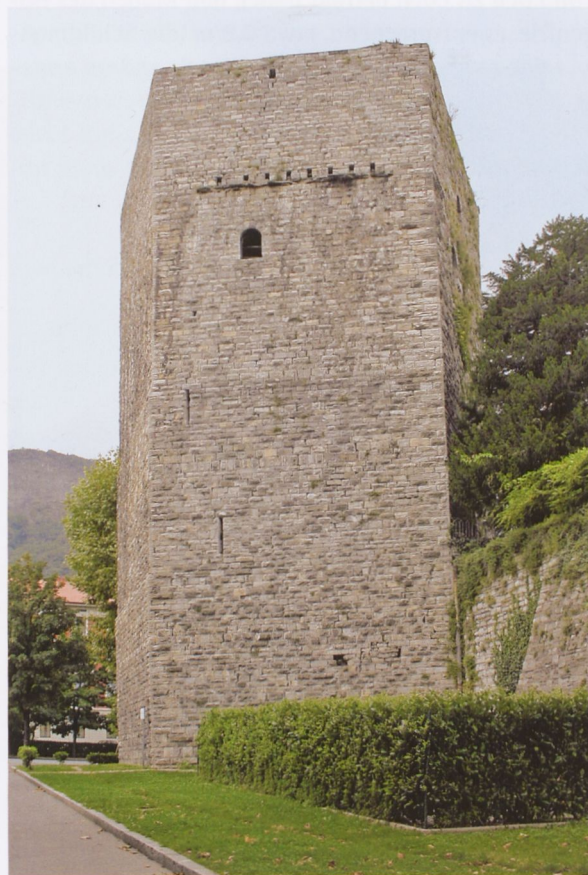
Abb. 15 (rechts) Como (Italien, Lombardei, Provincia di Como), südwestlicher Eckturm der Stadtmauer (seit dem 19. Jh.: „Torre Porta Nuova“). An der der Straße von Mailand zugewandten Seite weist der Turm oben eine Reihe Nistlöcher mit „Anflugbrett“ auf; der südöstliche Eckturm weist, symmetrisch zum südlichen Haupttor der Stadt, dieselbe Ausstattung auf.

Die Stadt Como wurde ab 1192 mit einer neuen Stadtmauer versehen, die einige Meter vor der im frühen 12. Jh. von Mailand zerstörten römischen Mauer entstand. Die südlichen, landseitigen Ecken der Rechteckanlage verstärkte man mit zwei gleich gestalteten, fünfeckigen, mit Buckelquadern verkleideten Ecktürmen („Torre Porta Nuova“, „Torre di San Vitale“). Beide enthalten im oberen Turmteil, an der dem Feld und der Straße von Mailand zugewandten Seite eine Reihe von acht kleinen Nistlöchern, unter denen ein schlichtes Gesims durchläuft, das als „Anflugbrett“ für die Vögel zu verstehen ist (Abb. 15).

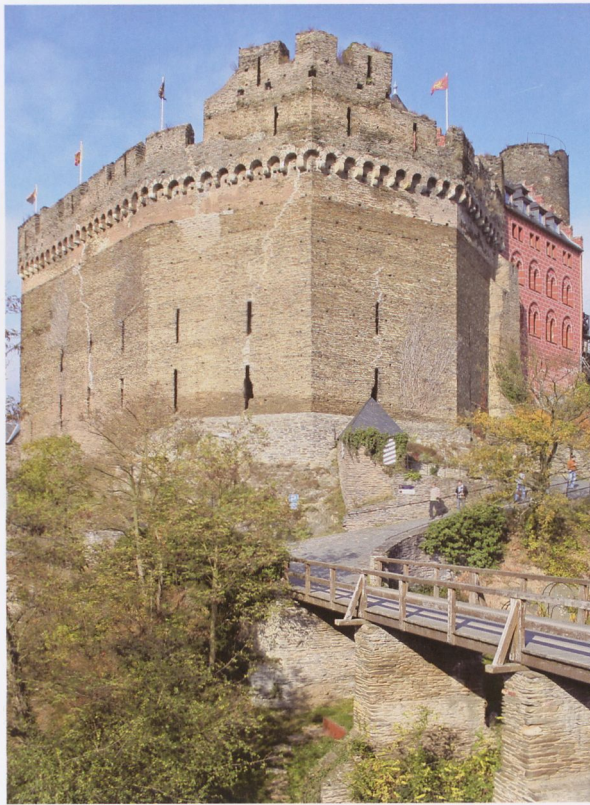
Abb. 16 Schönburg bei Oberwesel (Deutschland, Rheinland-Pfalz, Rhein-Hunsrück-Kreis), Schildmauer von Süden. Am Bogenfries sind unter jedem Bogen mittig Löcher zu sehen, die ganz anders angeordnet sind als die ebenfalls sichtbaren Rüstlöcher.

Die mindestens ins mittlere 12. Jh. zurückgehende Schönburg, eine der ältesten Burgen am Mittelrhein, wurde im 14./15. Jh. mit Zwingeranlagen verstärkt, die durch eine angriffsseitige Schildmauer ergänzt werden (Abb. 16). Sie wurde 1357 zuerst erwähnt und gehört zu den monumentalsten Beispielen ihrer Art in Deutschland.¹⁴ Der Wehrgang dieser Schildmauer kragt beidseitig über einem für die Region typischen Rundbogenfries vor, und unter praktisch jedem der

Bögen, mittig zwischen den diese tragenden Kragsteinen, findet man ein rechteckiges Loch in der typischen Dimension eines Nistloches; der Abstand von Loch zu Loch beträgt dabei, den Maßen des Bogenfrieses entsprechend, etwa 0,8 m (die Schildmauer zeigt auch Rüstlöcher, die jedoch anders angeordnet sind, insbesondere mit viel größeren seitlichen Abständen; zudem ist eine Rüstung auf Höhe des Wehrganges bzw. der Brustwehr nicht mehr nötig).

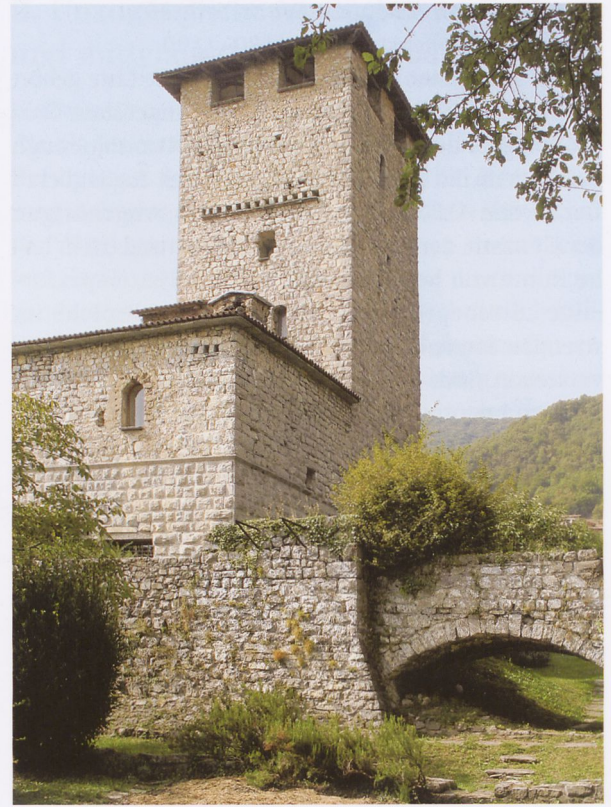
Abb. 17 Bianzano (Lombardei, Provincia di Bergamo), Torturm der Kernburg von Südosten. Sowohl im oberen Teil des Turmes als auch dicht unter der (heutigen) Dachtraufe der Außenmauer sind Nistlöcher angeordnet, im ersteren Falle mit „Anflugbrett“.

Val Cavallina, 20 km nordöstlich Bergamo, wird 1367 zuerst erwähnt¹⁵ und gehörte der bergamasker Familie der Suardi. Sowohl an der Südostseite des hohen Torturmes als auch an jener der Außenmauer, nahe der Ostecke, findet man eine Reihe von Nistlöchern. Am Turm sind es 13, mit einem groben Steinband als Anflugbrett darunter, an der Mauer nur drei direkt unter der heutigen Traufe – also ursprünglich wohl unter den Zinnen.

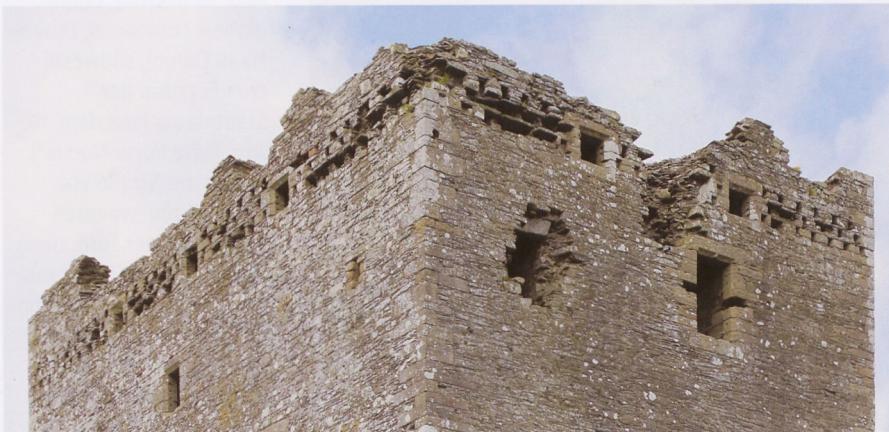
Abb. 18 Threave Castle (Scotland, Co. Dumfries and Galloway), der obere Teil des Keep von Südwesten. Auf Höhe eines Halbgeschosses dicht unter den Zinnen sind drei gegeneinander versetzte Reihen von Nistlöchern angeordnet.

Threave Castle (Scotland, Co. Dumfries and Galloway) Kernbau der kleinen, auf einer Insel im River Dee liegenden Burg ist ein Wohnturm/Keep, der in die 1370er Jahre datiert wird. Dicht unter den in Resten erhaltenen Zinnen, auf Höhe eines durch kleine Rechteckfenster markierten Halbgeschosses, finden sich an der Süd- und Westseite des Turmes dicht übereinander drei Reihen hochrechteckiger Löcher, die jeweils gegeneinander versetzt angeordnet sind (Abb. 18). Die u. a. im offiziellen Führungsheft¹⁶ in Form einer Zeichnung vorgetragene Annahme, diese Löcher stammten von den Tragbalken von Hurden, ist nicht nur deswegen zurückzuweisen, weil dafür keine drei Reihen so extrem dicht gesetzter Balken notwendig waren, sondern auch deswegen, weil die geringe Tiefe der Löcher¹⁷ das auf die Balken einwirkende Drehmoment nicht hätten aufnehmen können; sie wären ausgehebelt worden. Bereits S. Toy sah daher in diesen Löchern Nistlöcher für Tauben und wies die Idee der Hurden zurück.¹⁸

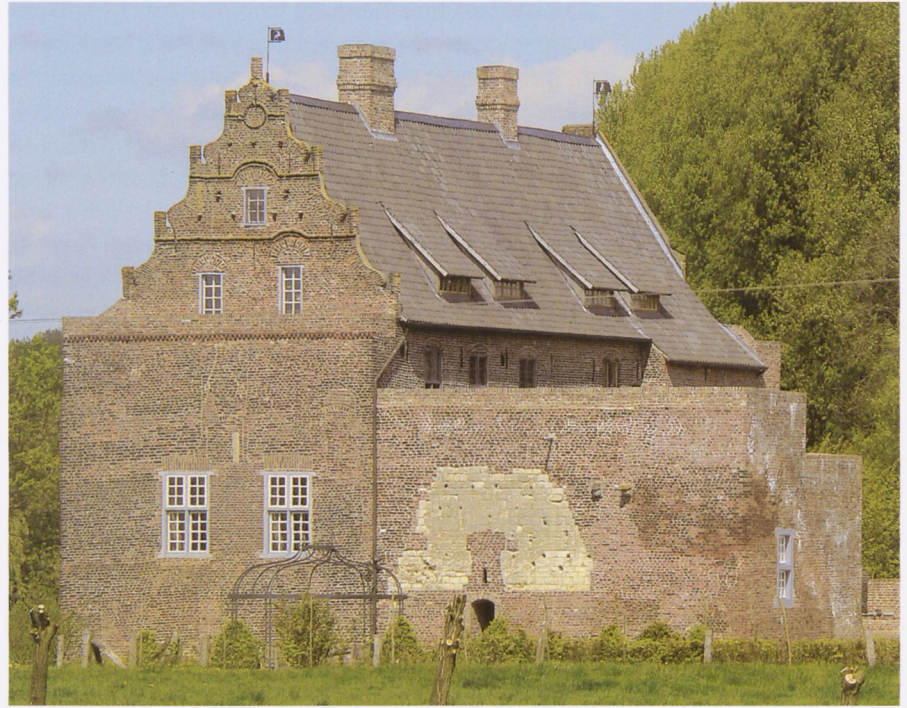
Abb. 19 Haus Vlassrath (Nordrhein-Westfalen, Kreis Kleve), in die Reparaturstelle(?) aus Kalksteinquadern, in der Südmauer der Kernburg, sind „Siegburger Töpfe“ eingesetzt, die wohl als Nistplätze zu deuten sind.

In der südwestlichen Außenwand der Kernburg der ehemaligen Wasserburg sind, wohl in einer durch ihr Kalkquaderwerk gegen die Backsteinwand abgesetzten Ausbesserung, „Siegburger Töpfe“ mit der Öffnung nach außen eingemauert (Abb. 19). Der Befund wird von Stefan Frankewitz ins späte 14. Jh. datiert und im Sinne von Nistlöchern gedeutet.¹⁹

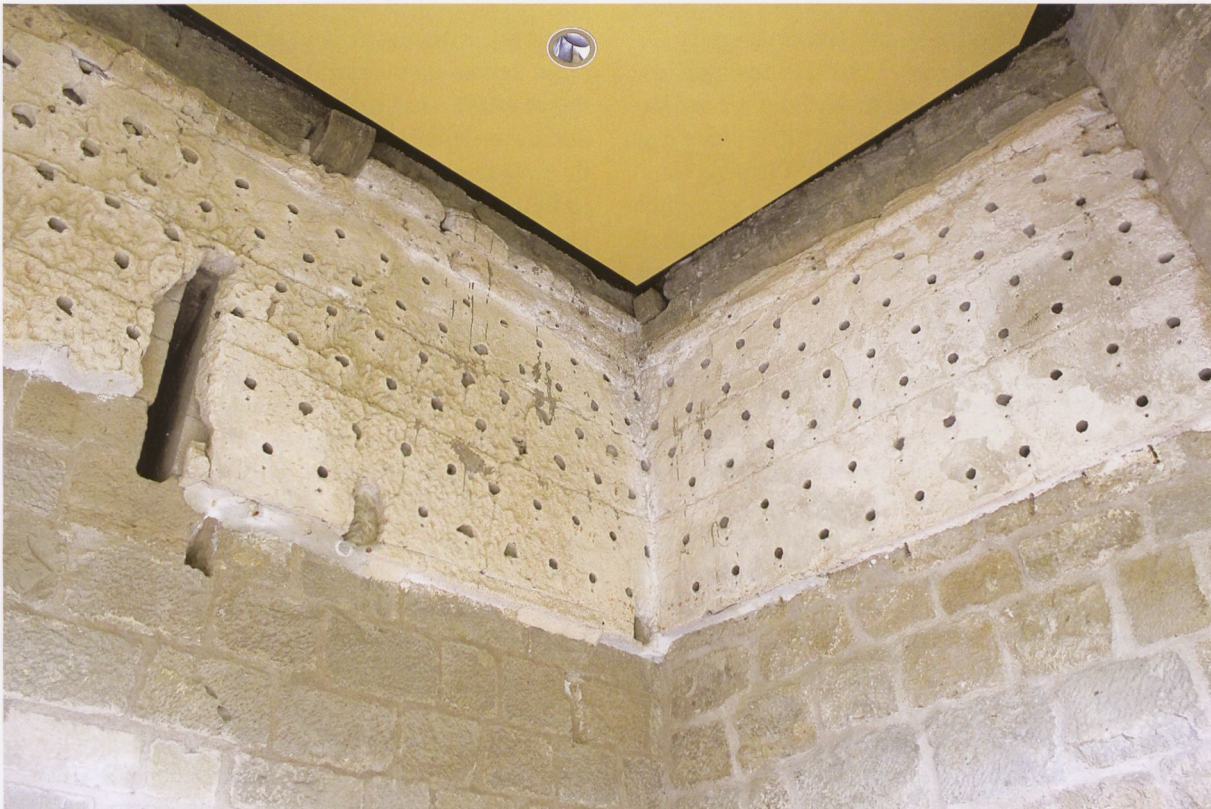
Abb. 20 Olite (Spanien, Prov. Navarra), kleine Nistlöcher für Ziervögel in der „Patio de la Pajarera“ (Voliere); die Löcher für die früheren Sitzstangen sind unter jedem Loch sichtbar.

In der Burg Olite der Könige von Navarra, die im Anschluss an einen älteren Bau im Wesentlichen um 1402–24 mehrstufig zu einem architektonisch komplexen, gestalterisch höchst anspruchsvollen Bau erweitert wurde, gibt es einen kleinen „Patio de la Pajarera“ („Vogelhof“, Voliere), der der Überlieferung nach oben durch ein Netz geschlossen war, so dass darin exotische Ziervögel gehalten werden konnten.²⁰ An den witterungsgeschützten Wänden des Hofes sind erhebliche Reste großer, vor die tragenden Wände gemauerter Kalksteinplatten erhalten, in die in regelmäßigen Reihen kleine runde Nistlöcher eingearbeitet sind; auch die Löcher für Sitzstangen unter jedem Loch sind erhalten (Abb. 20). Der Befund unterscheidet sich allerdings in mehrfacher Hinsicht von den sonst hier vorgestellten – die Vögel waren nicht frei, sie und ihre Löcher waren deutlich kleiner, die Nistlöcher mit einer Leiter zugänglich –, jedoch könn-
