Boymont bei Bozen

Gestalt, Funktion und Bedeutung einer spätromanischen Burg

Von Thomas Biller

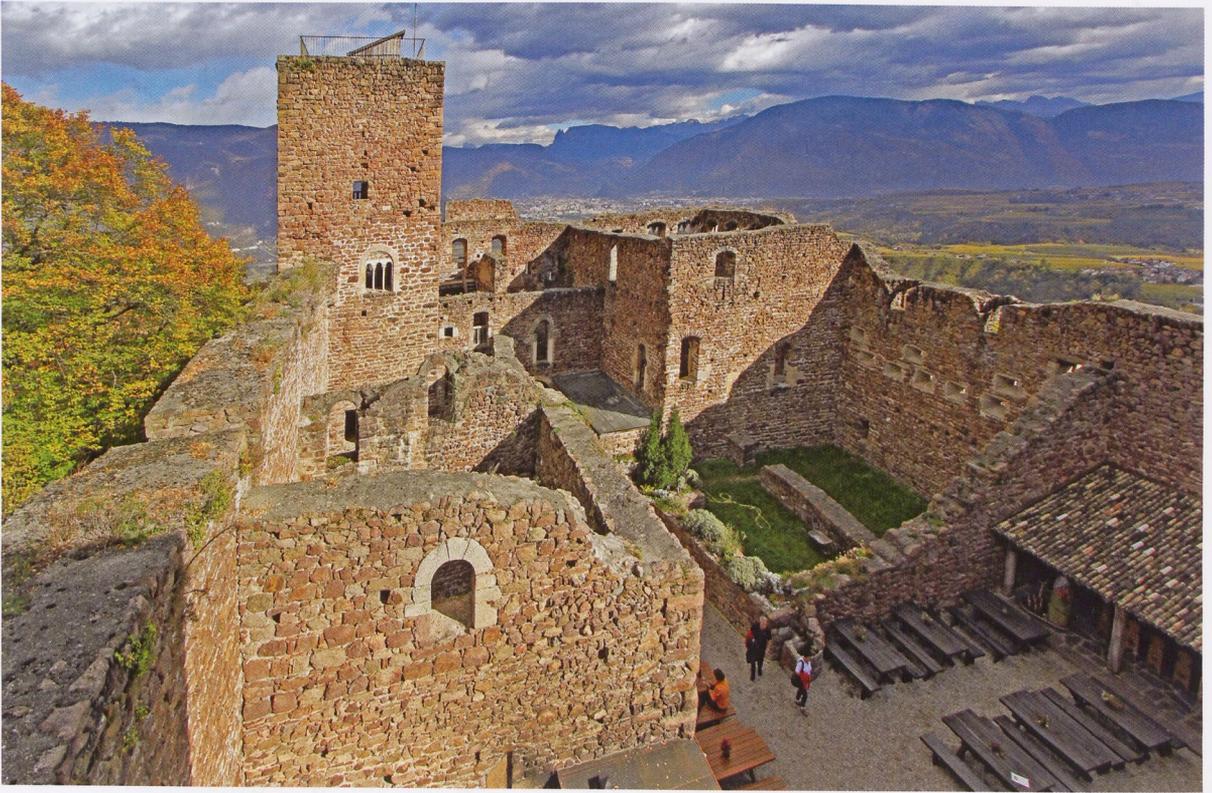
Abb. 1
Boymont, Blick
auf die Ruine vom
Obergeschoss des
Nordwestturmes
(2017)

Wann der Bau von Boymont (Abb. 1) begonnen hat, ist demnach – wie bei weitaus den meisten Burgen – eine Frage weiterer Abwägung aufgrund von Indizien verschiedener Art. Walter Landi kommt vor allem aufgrund historischer Überlegungen zur Geschichte der Grafen von Eppan und der Trienter Bischöfe, aber auch kunsthistorischer Vergleiche zu einer wahrscheinlichen Erbauung im Zeitraum 1224–32³. Dagegen spricht aus bau- und kunsthistorischer Sicht nichts, mit der kleinen Ergänzung vielleicht, dass die Fensterarkaden in ihrer Gänze etwas weniger eng datiert werden sollten, dass aber die fünf erhaltenen Knospenkapitelle der Palas-Obergeschosse durchaus in die 1220er/30er Jahre passen.

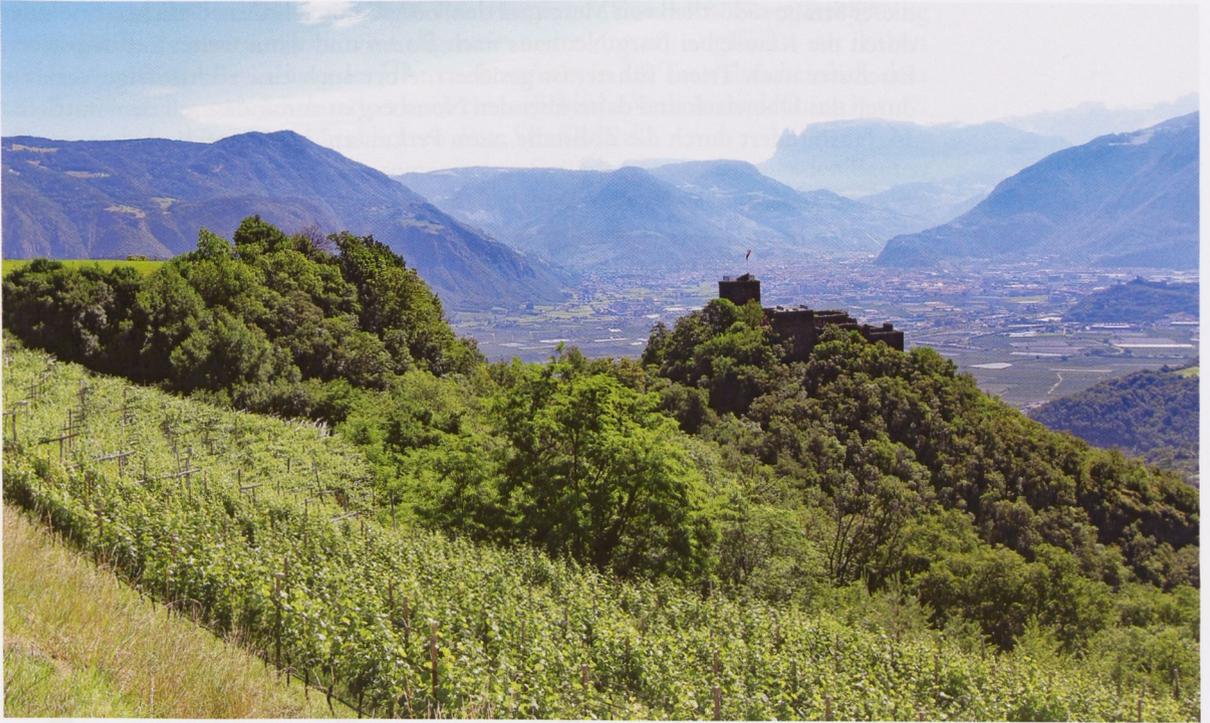
Abb. 2
Boymont, Blick auf
die Ruine von Westen
(2014)

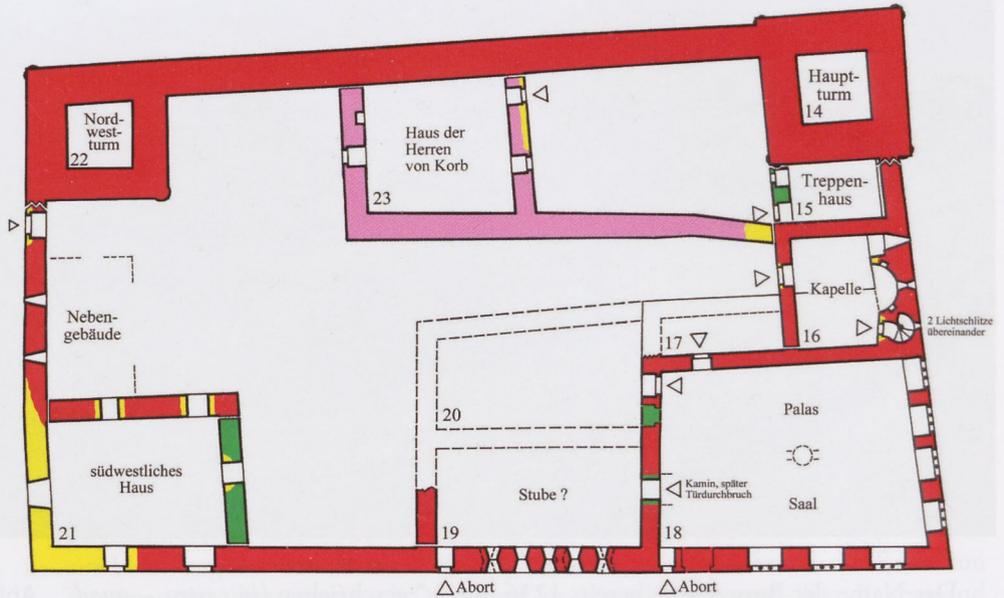
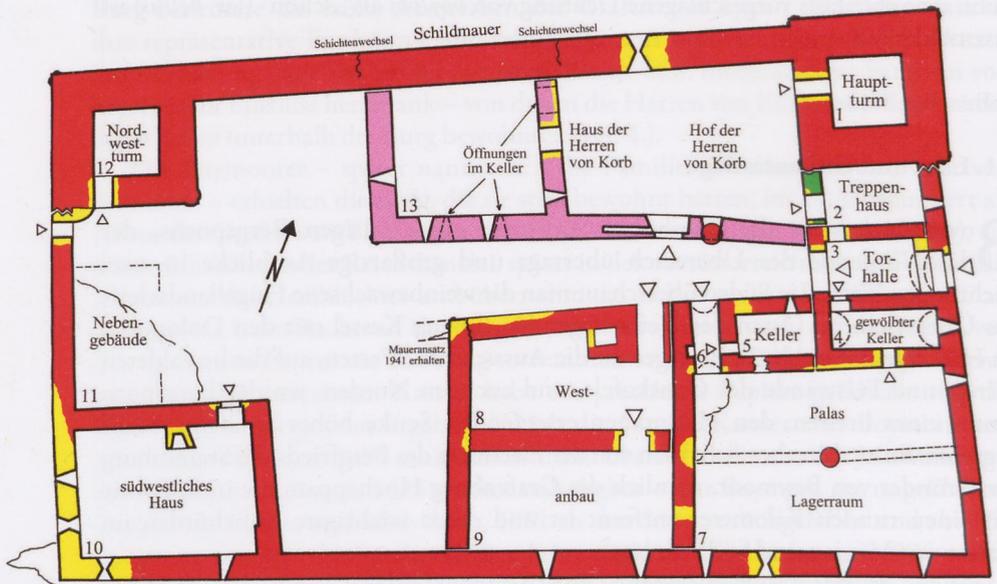
Abb. 3 (linke Seite) und Abb. 4

■ vor 1236
 ■ 1236 ff.
 ■ später (bis 15. Jh.)
 ■ 1976 ff.

Boymont, Baualterpläne des Erdgeschosses und der Obergeschosse. Messtechnische Grundlage für das Erdgeschoss ist das Aufmaß von L. Plattner (1941). Die Aufnahme der Obergeschosse sowie die Eintragung von Verzahnungen und Baufugen sowie die Baualterangaben sind von Thomas Biller (1987–2017).

Die weit überwiegend aus der romanischen Gründungszeit stammenden Bauten von Boymont sind größtenteils so gut erhalten, dass man die Grundrisse, Geschosse und auch Raumfunktionen noch weitgehend ablesen kann¹¹; allerdings fehlen alle Holzdecken und Dächer – bis auf wenige Ende des 20. Jahrhunderts aus praktischen Gründen erneuerte Decken –, und von einigen Wänden sind nur niedrige Reste geblieben, sodass dort Aussagen über die Obergeschosse erschwert sind (Abb. 3–5; die im folgenden Text in Klammern eingefügten Raumnummern beziehen sich stets auf die Grundrisse in Abb. 3 und 4).

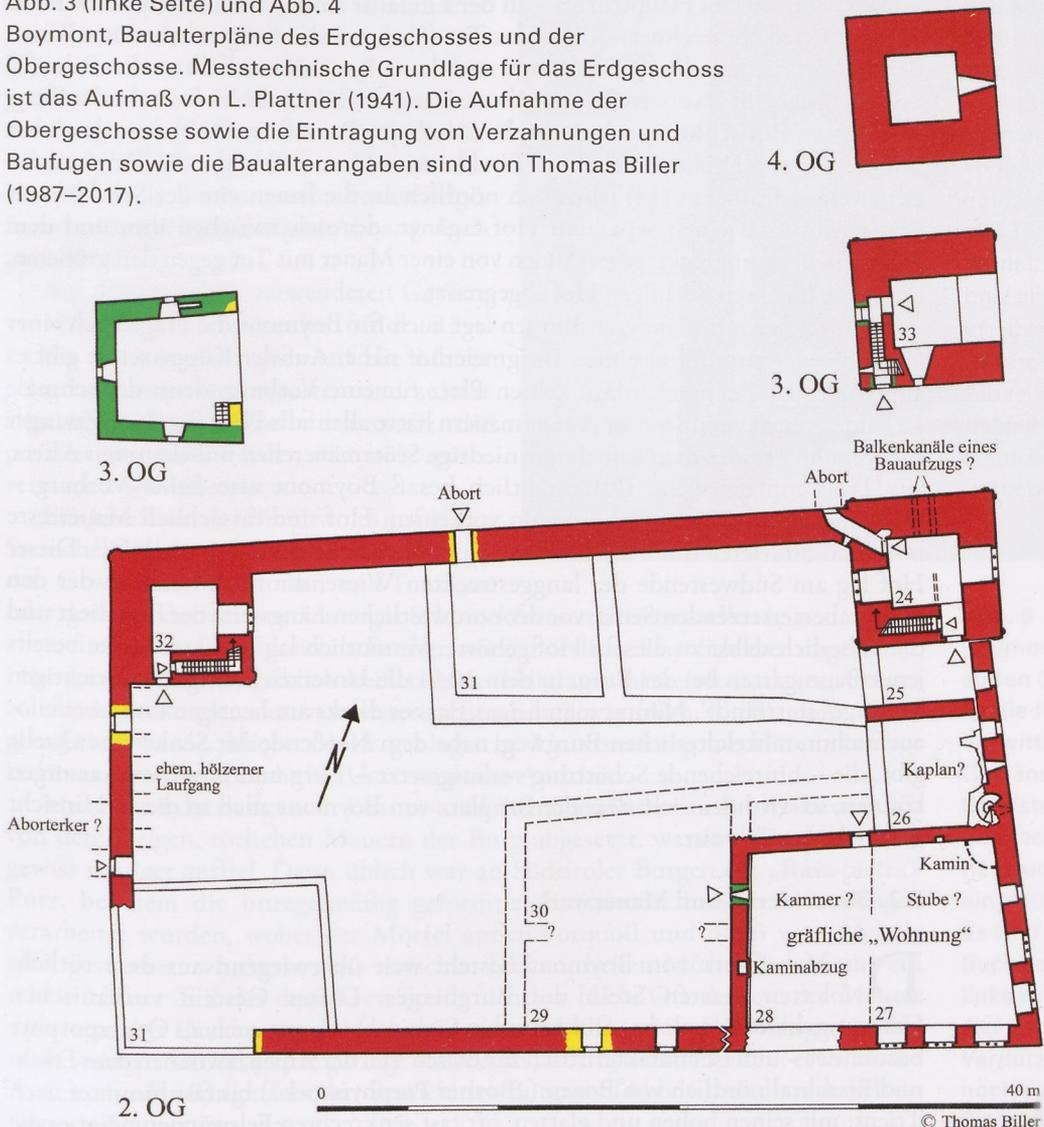
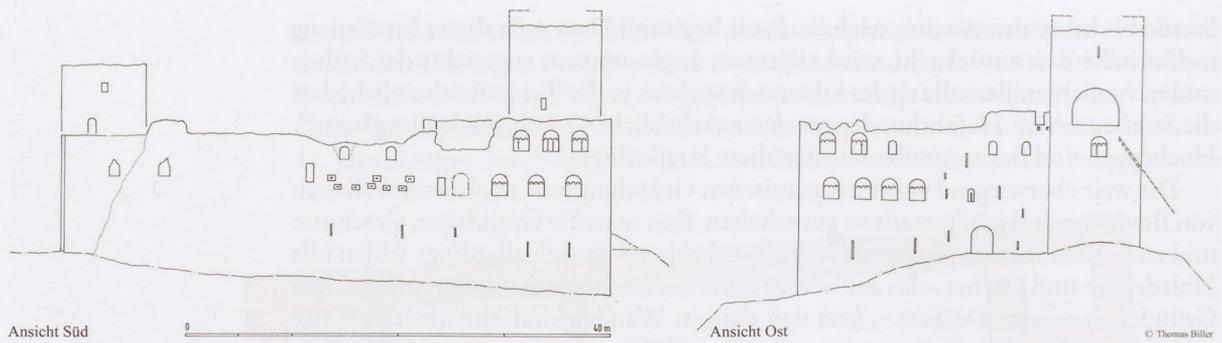
Abb. 5
 Boymont, skizzenhafte
 Ansichten der Ruine
 von den beiden
 Seiten, die durch
 die besonders
 repräsentativen
 Bauteile geprägt
 sind. Entsprechende
 maßgenaue Ansichten
 existieren nicht. Die
 ab den 1970er Jahren
 ergänzten Teile sind
 durch punktierte
 Linien abgegrenzt,
 am Hauptturm ist der
 Verlauf der beiden
 schrägen Balkenkanäle
 (vgl. 2.4.) angedeutet.

Der nördlichen Angriffsseite wendet die Burg eine Schildmauer zwischen zwei quadratischen Türmen an den Ecken zu, von denen der östliche Hauptturm (1) stärker und höher ist. Die wichtigsten Bauteile besetzen die östliche Schmalseite der Anlage: Südlich des Hauptturms – in der Literatur trotz seiner Wohnräume meist als „Bergfried“ bezeichnet – führt das Tor (3) durch das Erdgeschoss eines Baues, der darüber die Kapelle (16) aufnahm, und dieser Bau stößt südlich an den Palas (7) mit dem Saal (18) im ersten Obergeschoss. Der Palas bildet die Südostecke der Burg; westlich an ihn schloss ein weiterer bewohnbarer Bauteil an (8, 9), von dem aber nur die Südwand höher erhalten ist. Ein kleineres Haus (10) bildet die Südwestecke, ein zweites, ähnliches (13) lehnt sich nördlich an die Innenseite der Schildmauer und wird durch einen separaten Hof ergänzt, der sich zwischen ihm und dem Hauptturm (1) erstreckt, gegen Süden von einer Mauer mit Tor gegen den größeren, unregelmäßig kreuzförmigen Hof abgegrenzt.

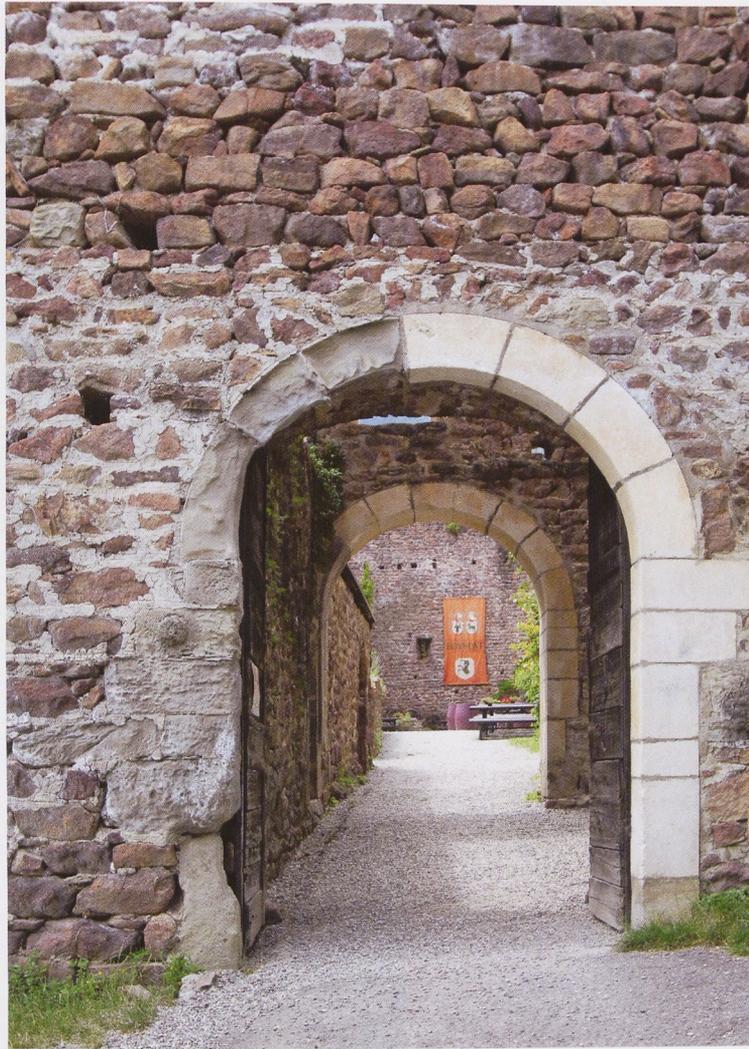
Abb. 6
Boymont, das Tor von außen (2014). Deutlich ist die fortgeschrittene Verwitterung der alten Gewändesteine aus Sandstein gegenüber den rechts bei einer Restaurierung neu eingefügten Steinen. Es sind noch zwei Buckelquader erhalten, links kugelförmig. Auf den hellen Verputzresten sind teils noch die originalen Ritzfugen erkennbar.

Heute sind die hellgrauen Fenster- und Portalgewände von Boymont deutlich von den übrigen, rötlichen Mauern der Burg abgesetzt, was im Mittelalter aber gewiss weniger auffiel. Denn üblich war an Südtiroler Burgen ein „Rasa-pietra“-Putz, bei dem die unregelmäßig geformten Steine mit breiten Mörtelfugen verarbeitet wurden, wobei der Mörtel außen vorquoll und dann vom Maurer glatt gestrichen wurde, so dass zwischen breiten, hellen Mörtelflächen nur ein relativ kleiner Teil des dunkleren Steins sichtbar blieb. Oft deutete der Maurer dann eine Art Quadernetz an, indem er mit der Kellenspitze Pseudofugen in den noch weichen Mörtel ritzte; geringe Reste sind auf Boymont erhalten, etwa an der Außenseite der Ringmauer, im Bereich des Burgtors (Abb. 6), und an derselben Seite am Hauptturm.

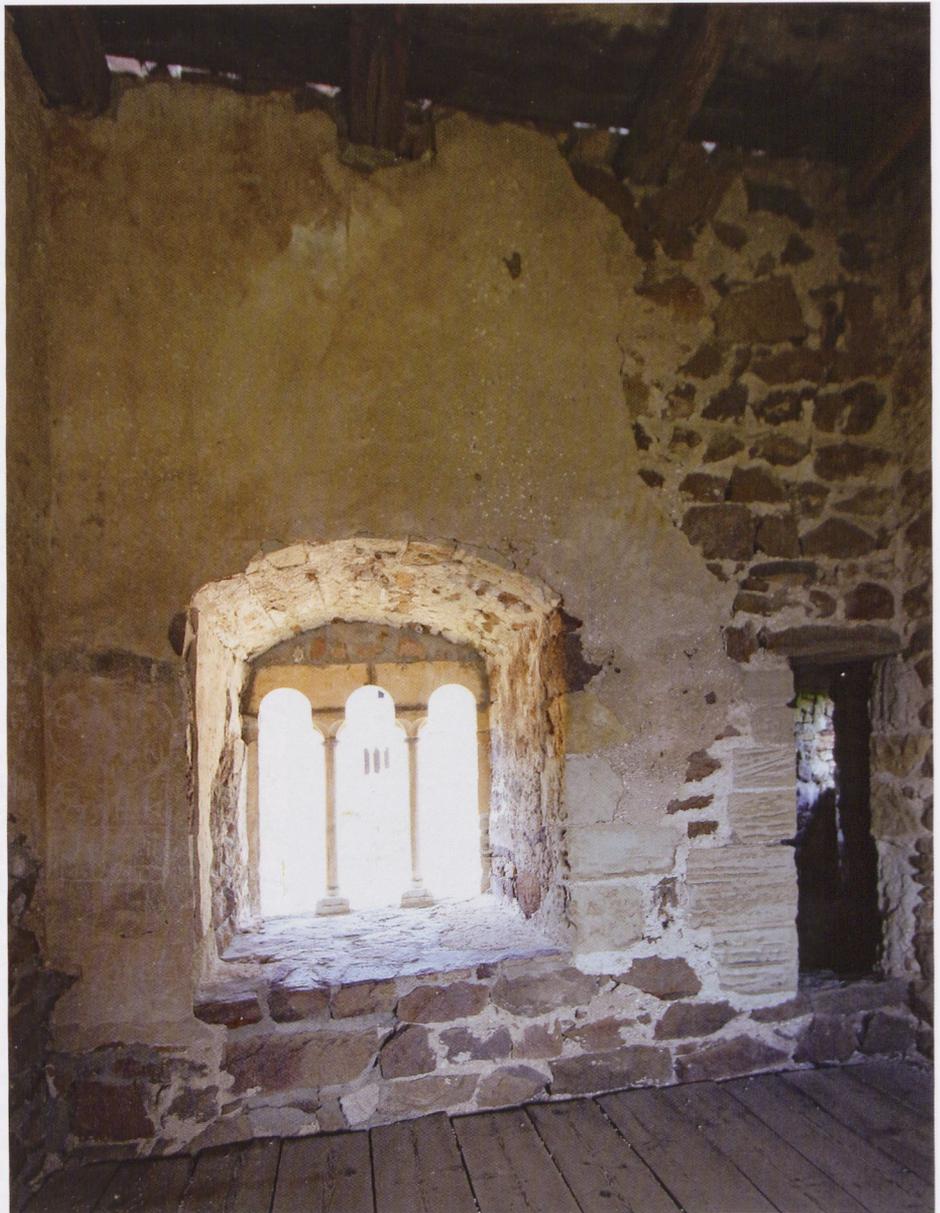
Abb. 8
 Boymont, das
 Einstiegsgeschoss
 (1. Obergeschoss,
 Raum 24) des
 Hauptturmes, die
 Westwand mit einer
 Triforie – die Säulen
 sind neu – und
 dem Zugang zum
 Aborterker in der
 Schildmauer (2017).
 Erkennbar ist die
 Ausführung der
 Nischenecken aus
 Sandsteinquadern,
 die umfangreichen
 Putzreste bestätigen
 die Bewohnbarkeit
 des Geschosses.
 Beide Decken wurden
 erst in den 1970er
 Jahren eingebaut.

Säulen sind allerdings alle neu (Abb. 8). In der Nordwestecke führte ein schräger, hofseitig belichteter Gang zu einem Aborterker in der Schildmauer, von dem aber nur noch die Türöffnung mit neuer Brüstung zeugt; außen sieht man die Balkenlöcher des Erkers. Die Wände des Raumes zeigen erhebliche Putzreste, mit dem Ansatz einer Trennwand neben dem Eingang. Für eine Beheizung des Raumes gibt es aber keine Anzeichen. In der Nordwand des Geschosses findet man zwei recht ungewöhnliche Balkenlöcher, deren Entstehung und Funktion noch diskutiert wird (vgl. 2.4.).

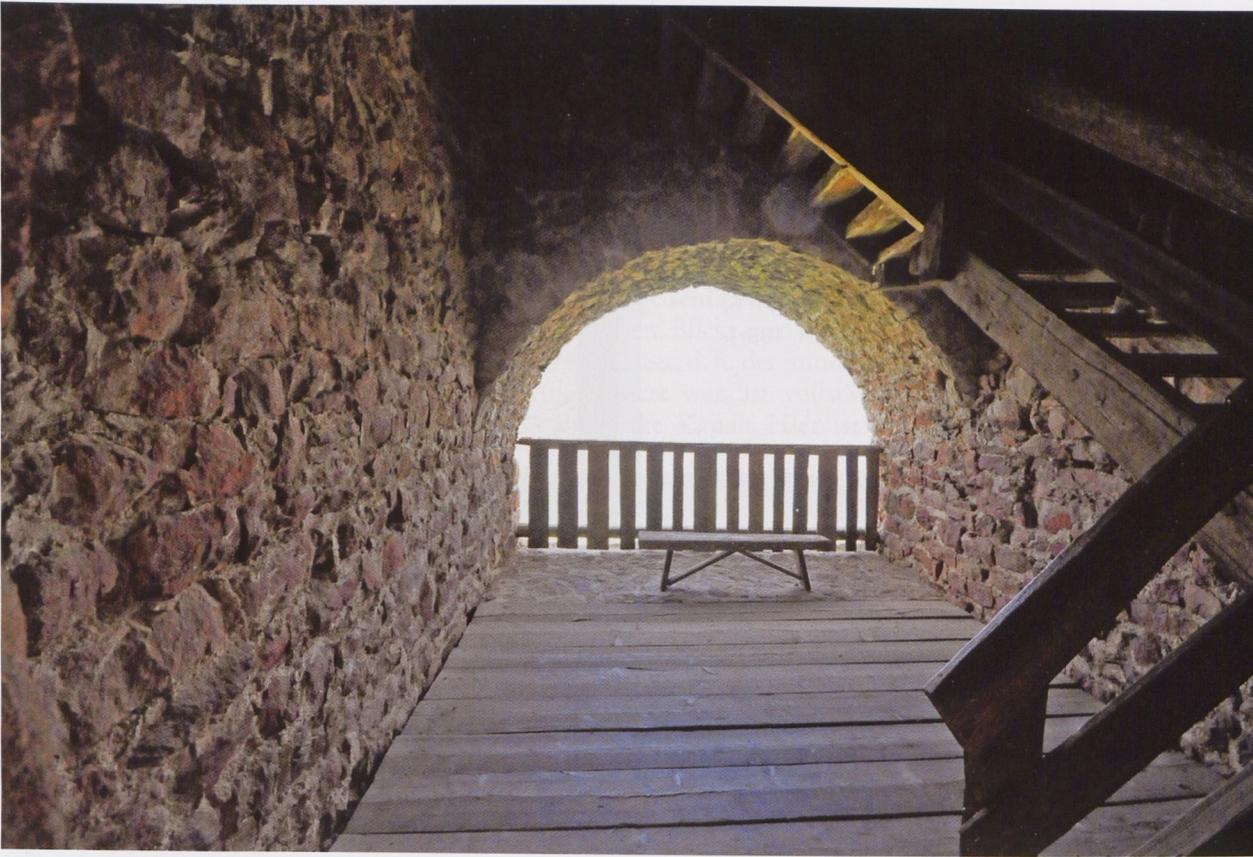
Abb. 9
Boymont, das
2. Obergeschoss
(Raum 33) des
Hauptturmes
mit der großen
Bogenöffnung gegen
Osten, die Rest
einer Bohlenstube
ist (2009). An den
Seitenwänden
sind die starken
Abplatzungen der
Steine deutlich
erkennbar, am Bogen
ist der Befund durch
Ausbesserung mit
Mörtel verunklärt.
Boden und Treppe
sind neu.

zwei (originale?) westliche Lichtschlitze sorgten für die Helligkeit der Treppe. Der Raum im 2. Obergeschoss, den man im Westen betritt, öffnet sich östlich in voller Breite und Höhe als Rundbogen nach außen, ohne Spuren eines Fenstergewändes (Abb. 9); er bietet heute einen großartigen Blick auf den Bozner Talkessel und die Dolomiten.

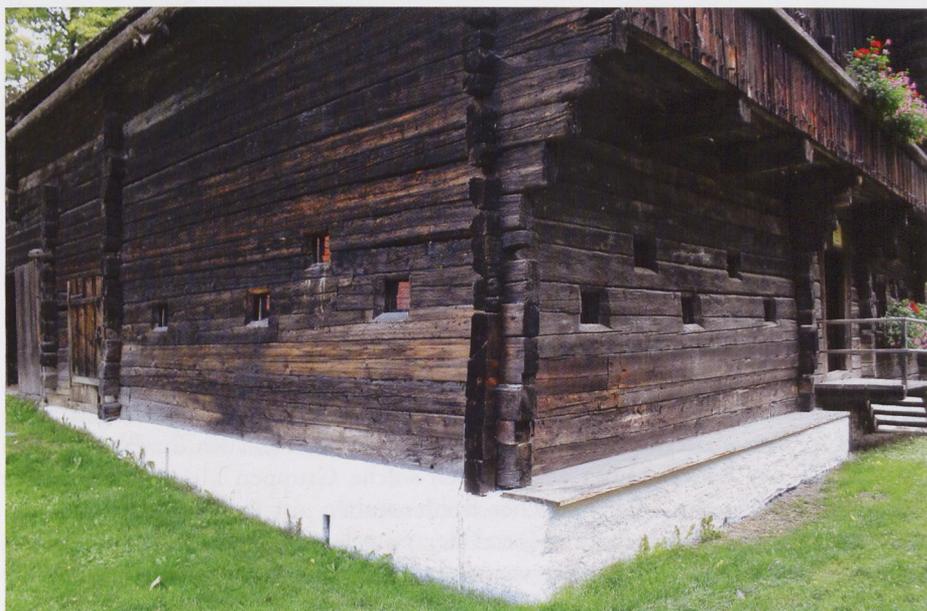
Abb. 11
Freilichtmuseum Maria Saal, Kärnten, Rauchstubenhaus aus Saureggen, erbaut 1690. Die Stube in der Ecke des Blockbaues zeigt zweiseitig Gruppen kleiner quadratischer Fenster, die die einzige Belichtung des Raumes bilden. So müssen Bohlenstuben bereits im 13. Jahrhundert ausgesehen haben, bevor sie als Bestandteile von Burgen ummauert wurden.

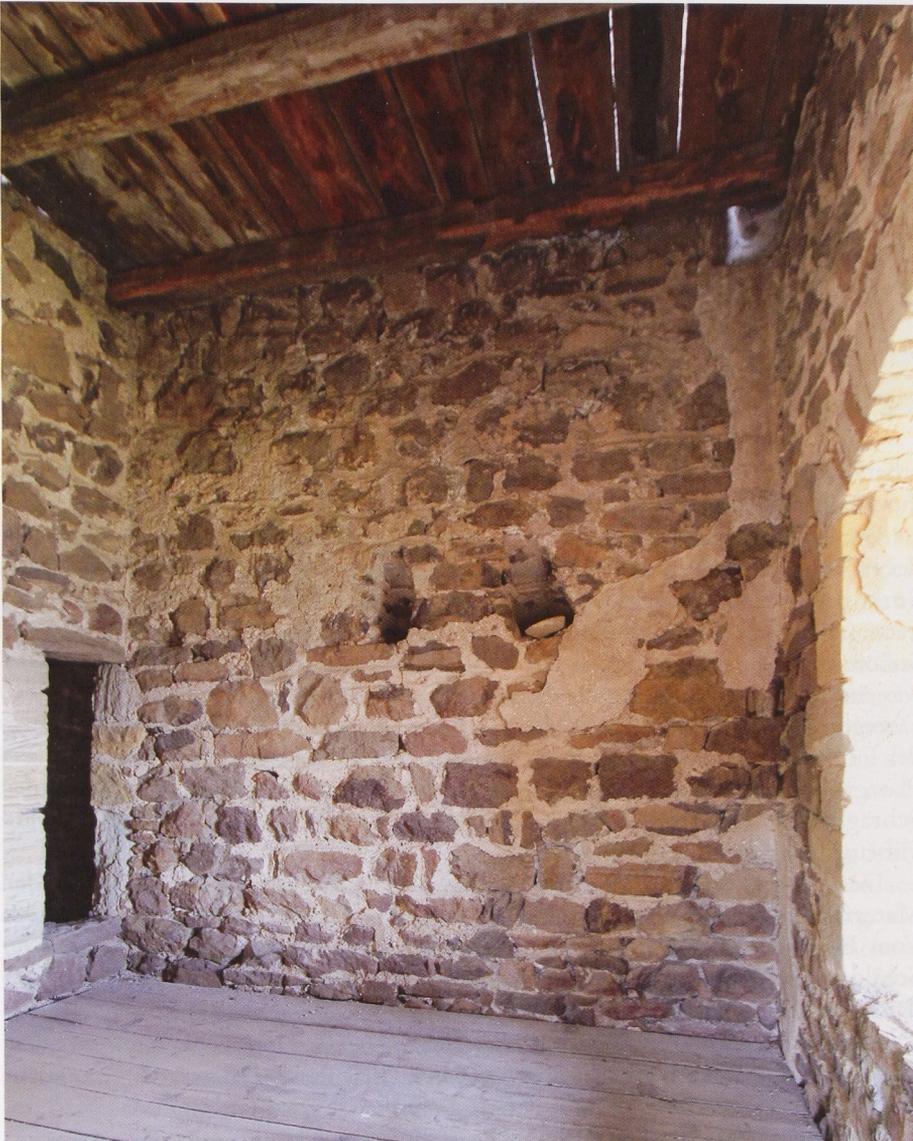
Abb. 12
Boymont, das
Einstiegsgeschoss
(Raum 24) des
Hauptturmes, die
Nordwand mit
den Öffnungen
der beiden schräg
abwärts führenden
Kanäle, in denen
längs durchbohrte
Rundhölzer
(„Rohre“, vgl. Abb.
13) eingemauert
waren. Links der
Abortzugang (vgl.
Abb. 8), rechts die
Nische der östlichen
Triforie.

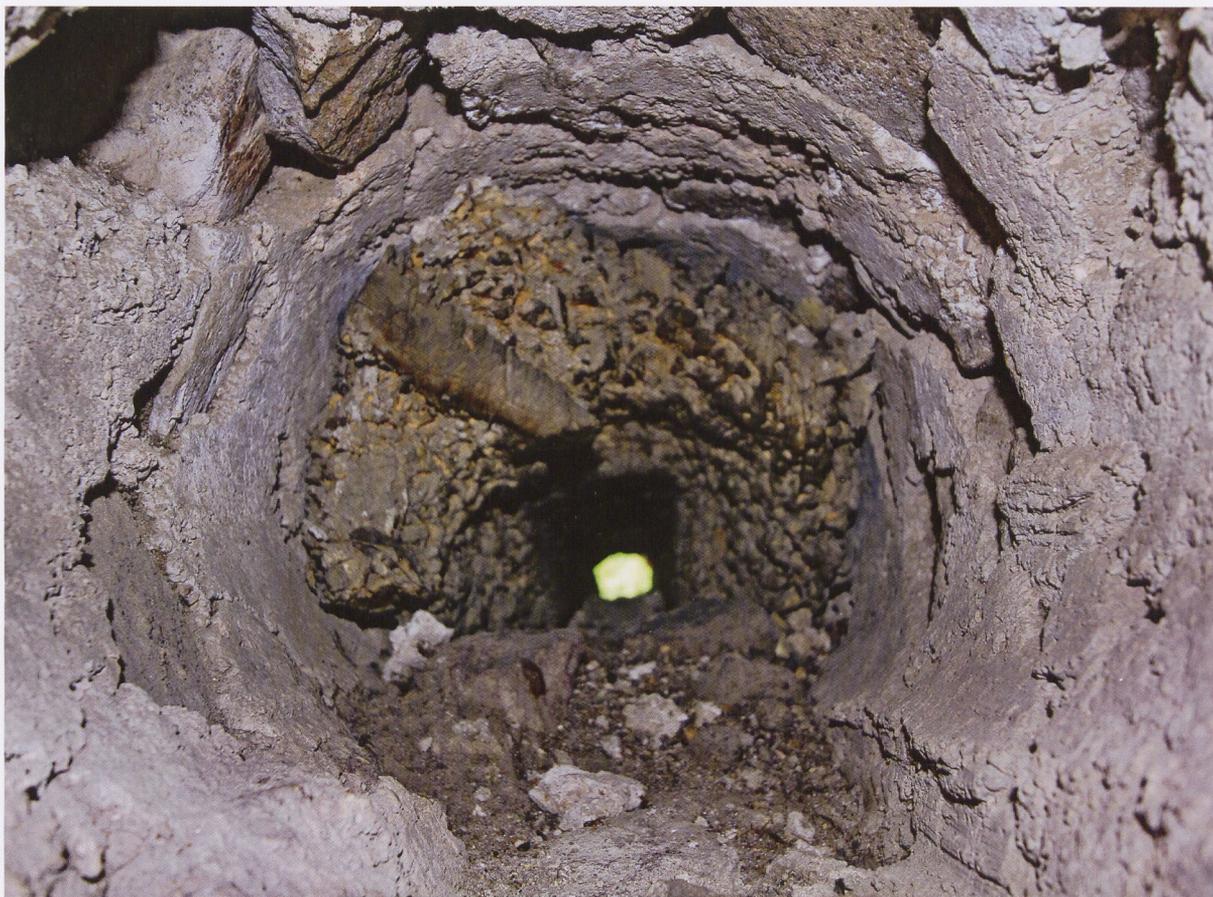
Abb. 13
Boymont, das
Einstiegsgeschoss
(Raum 24) des
Hauptturmes, Blick
in den links schräg
abwärts führenden
Kanal (vgl. Abb. 12),
mit dem Rest eines
längs durchbohrten,
rohrartigen
Rundholzes/
Baumstammes.
Erkennbar ist links
oben der Rest eines
Astes, das Hellgrün
ganz hinten beweist,
dass das „Rohr“ auf
die Wiese bzw. Senke
nördlich vor der Burg
zielt.

Die Doppelung der Hölzer/Kanäle, der geringe Abstand und der steile Winkel der Hölzer lassen an eine Art Aufzug denken, der bis auf die Sohle der vorgelagerten Senke bzw. in den Bereich des dort noch gut erkennbaren Steinbruchs hinabgereicht hätte (Abb. 14); ein auf diesen „Schiene“ laufender Wagen oder Schlitten hätte Steinmaterial bis auf die Höhe des 2. Turm-Obergeschosses befördern können – was eine große Erleichterung für die Maurer gewesen wäre, zumindest beim Bau der Obergeschosse der Burg. Das hölzerne „Rohr“ könnte in diesem Zusammenhang der Führung eines Zugseils gedient haben, denn die Winde hätte man schon aus Platzgründen eher am unteren Ende des Aufzugs platziert, und bei einer Länge des Schrägaufzugs von über 25 Meter war eine sichere, das Abrutschen vermeidende Führung des Zugseils sicherlich wichtig.

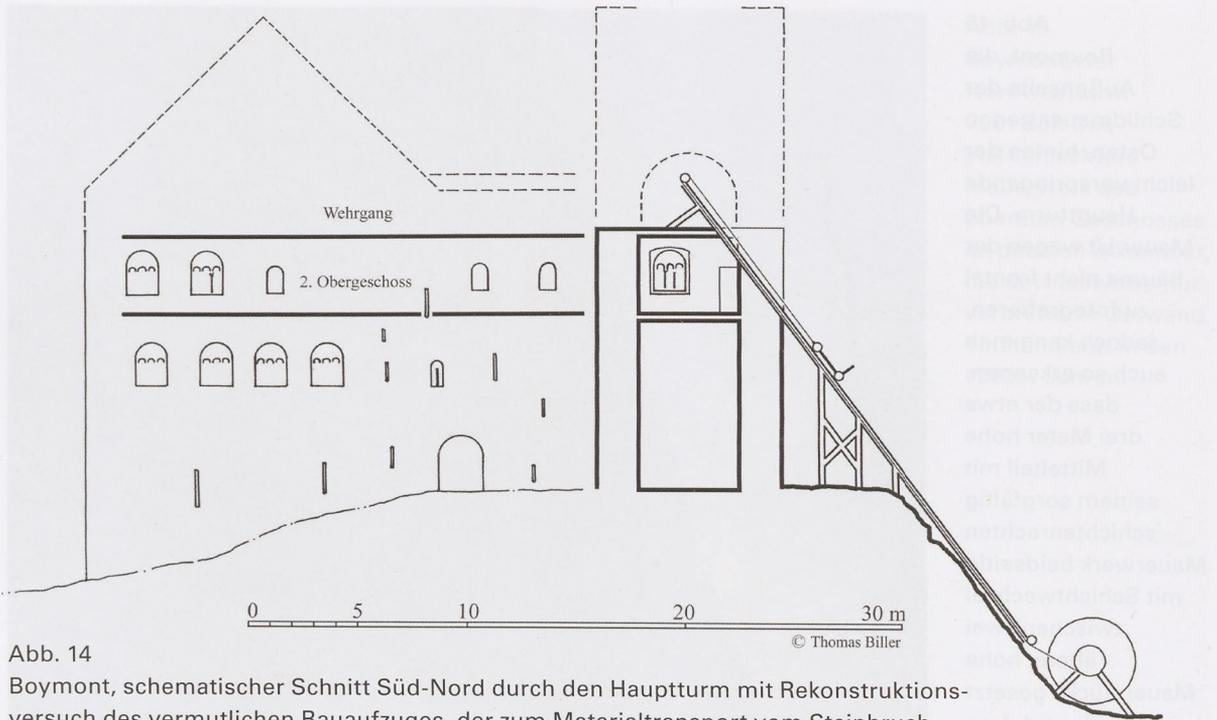
Abb. 14

Boymont, schematischer Schnitt Süd-Nord durch den Hauptturm mit Rekonstruktionsversuch des vermutlichen Bauaufzuges, der zum Materialtransport vom Steinbruch in der Senke rechts auf die Höhe des 2. Obergeschosses des Hauptturmes gedient haben dürfte. Links ist die – eigentlich in einer anderen Schnittebene liegende – Ostfassade der Burg dargestellt, um die Beziehung von Aufzug und Turmgeschossen zu den Geschossen im Bereich Palas-Kapelle verständlich zu machen.

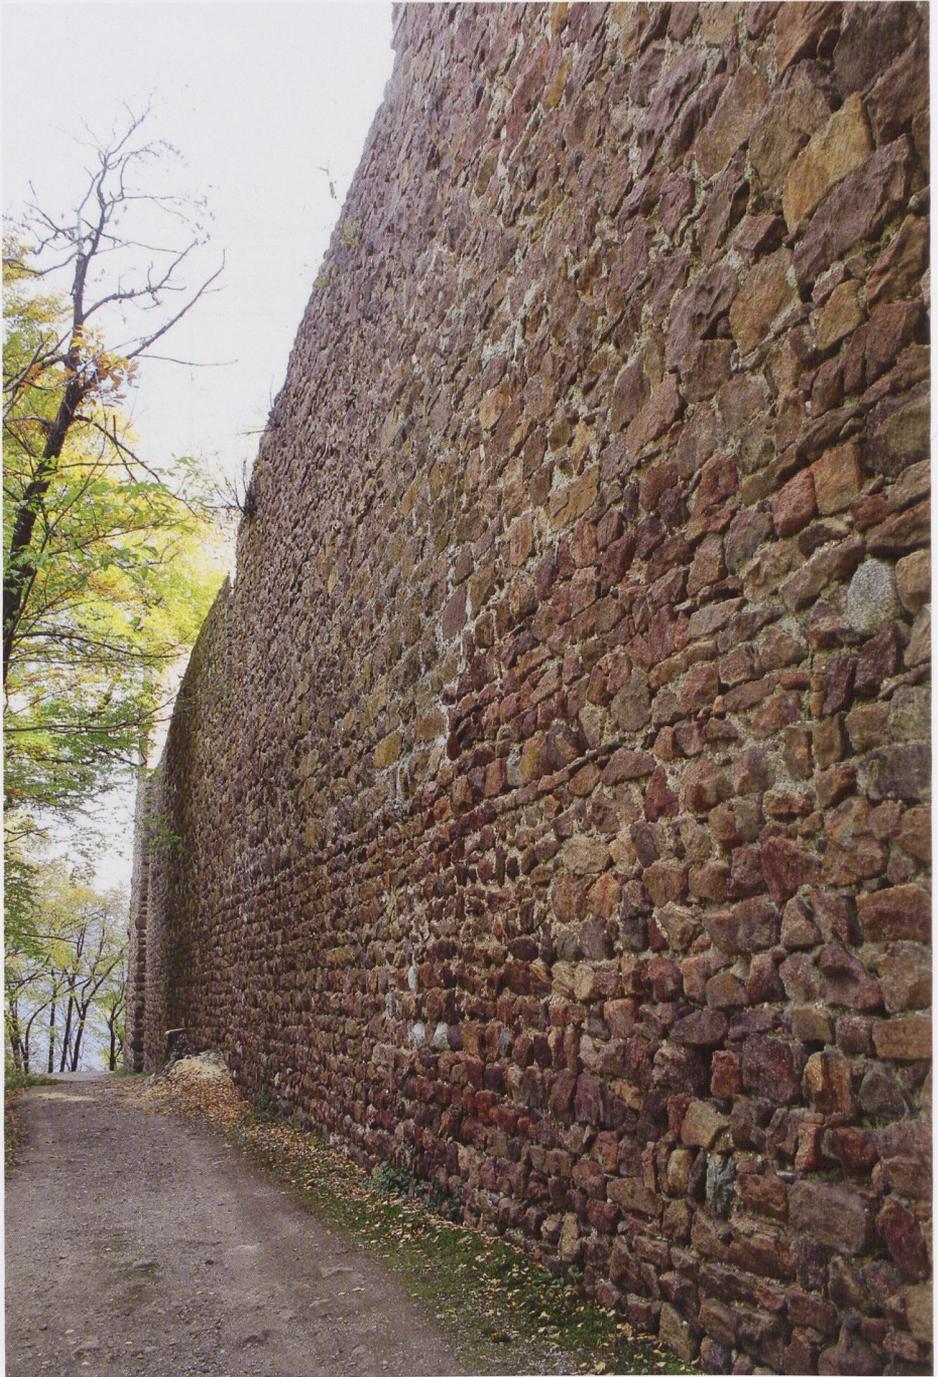
Abb. 15
 Boymont, die
 Außenseite der
 Schildmauer gegen
 Osten, hinten der
 leicht vorspringende
 Hauptturm. Die
 Mauer ist wegen der
 Bäume nicht frontal
 zu fotografieren,
 jedoch kann man
 auch so erkennen,
 dass der etwa
 drei Meter hohe
 Mittelteil mit
 seinem sorgfältig
 schichtenrechten
 Mauerwerk beidseitig
 mit Schichtwechsel
 zwischen zwei
 ältere, hohe
 Mauerstücke gesetzt
 wurde und dass
 der obere Teil des
 mittleren Abschnitts
 in wesentlich
 großteiligerem
 Mauerwerk ergänzt
 ist.

Die 33 Meter lange und etwa 2,10 Meter dicke Schildmauer, die zu dem zweiten Turm an der Nordwestecke der Burg führt, wirkt in ihrer weitgehenden Öffnungslosigkeit auf den ersten Blick ganz einheitlich, aber genauere Betrachtung lässt mehrere Ausführungsphasen erkennen (Abb. 15). Ein kleinteiliges, sorgfältig schichtenrechtes Mauerwerk charakterisiert etwa 2,50 bis vier Meter hoch den unteren Teil, und in diesem findet man außerdem zwei Versprünge der Schichten; offenbar wurde dieser untere Schildmauerteil von beiden Türmen aus jeweils separat begonnen, die Lücke in der Mitte erst später geschlossen. Der obere, höhere Teil der Schildmauer zeigt großteiligeres, weniger sauberes Mauerwerk, das in einer noch späteren Phase ergänzt wurde.

ein heute gewändeloses, 1,70 Meter breites Rundbogentor nahe der Schildmauer zu betreten und südlich durch zwei nach außen erweiterte Schlitze belichtet. Auch das leicht erhöht liegende Erdgeschoss (13) besaß nur vier Lichtschlitze, sodass es ein weiterer Lagerraum gewesen sein muss; auch hier fehlt heute das Gewände der Pforte vom östlichen Hof⁴⁶. Erst das 1. Obergeschoss (23) war bewohnbar, wie die stark restaurierte Rundbogenpforte dicht an der Schildmauer und zwei Rundbogenfenster im Osten und Westen belegen (Abb. 37), zudem ein Wandschrank neben dem Westfenster. Halbhoch über dem Obergeschoss liegt noch eine stark erneuerte, heute eines Sturzes ermangelnde Pforte, die, offenbar an einer Bodentreppe liegend, die Schildmauer durchbrach; hier gab es fraglos einen Aborterker. Das Mauerwerk des Obergeschosses zeigt, vor allem an der Ostseite und nahe der Schildmauer, viel größere Bruchsteine; offenbar entstand es zusammen mit dem oberen Teil der Schildmauer selbst, die entsprechendes Mauerwerk aufweist (vgl. Abb. 15).

In einem 1. *Bauabschnitt* wurden demnach die beiden Türme (1, 12) mit der verbindenden Schildmauer begonnen – letztere zunächst nur etwa drei bis 3,50 Meter hoch und in drei, teils wohl erst späteren Ausführungsschritten (Abb. 15) –, denn an den Südwänden beider Türme sind Verzahnungen in Höhe beider Untergeschosse zu erkennen, an die die östlichen und westlichen Umfassungsmauern der Burg erst nachträglich angesetzt wurden. Es ist gut nachvollziehbar, dass man so zunächst die gefährdete Nordseite der Baustelle schützen wollte, während die anderen, über Steilhängen liegenden Seiten anfangs offen blieben oder nur provisorisch geschützt wurden. Wahrscheinlich wurden vor allem die beiden Türme in der Folgezeit mehr oder minder kontinuierlich weiter hoch geführt, bis der Hauptturm seine vorgesehene Höhe erreicht hatte, während der Nordwestturm offenbar nur bis zum 1. Obergeschoss gedieh und erst viel später um ein oberstes Geschoss ergänzt wurde.

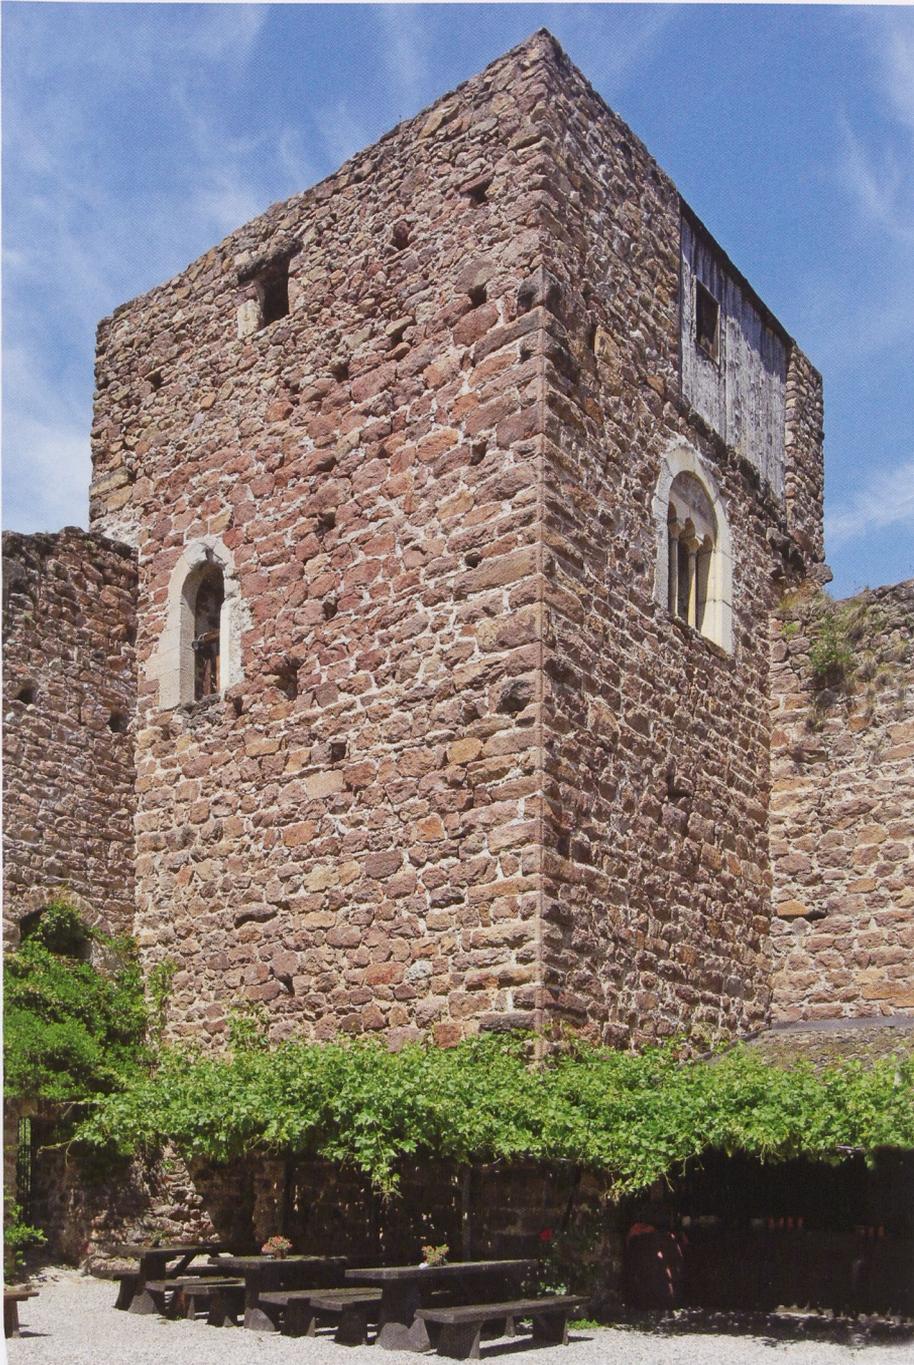
Abb. 16
Boymont, der
Nordwestturm
vom Hof. Das
viel schlechtere
Mauerwerk des
obersten Geschosses
ist deutlich erkennbar,
die dort teilweise nur
verbretterte Ostwand
entstand erst in den
1970er Jahren.

Die Maße des quadratischen Turmes (12) an der Nordwestecke bleiben nur wenig hinter denen des Hauptturms zurück (8,20 x 8,20 m). Allerdings springt er außen nicht über die Schildmauer und die westliche Ringmauer der Burg vor; auch deswegen, nicht nur wegen der Entfernung vom Burgweg und der geringeren Höhe, ist er weit weniger dominant als der Hauptturm. Dabei entspricht er zumindest in den beiden unteren Geschossen weitgehend seinem größeren Pendant (Abb. 16). Auf ein hohes Untergeschoss, dessen Zugang erst im 19./20. Jahrhundert gestaltet

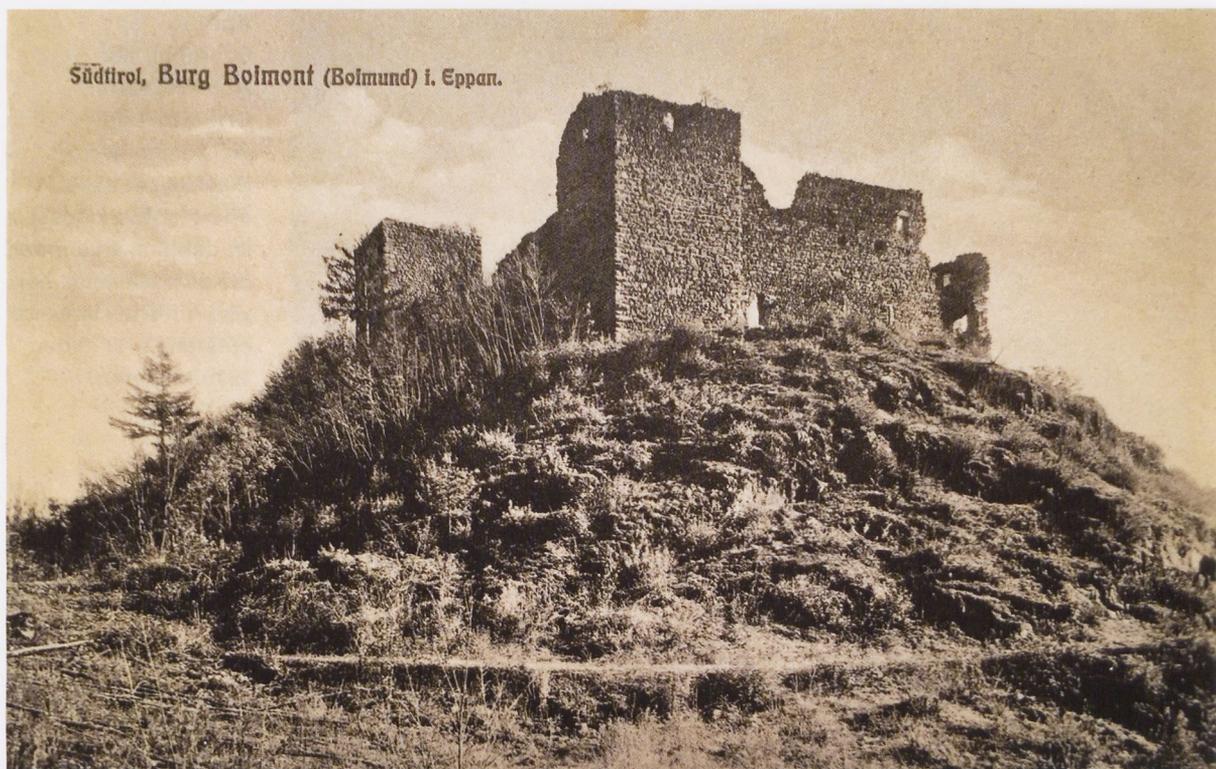
Abb. 17
Boymont von
Westen, Zustand
nach Abholzung des
Berghanges an dieser
Seite, Ansichtskarte
um 1911/14. Gut
erkennbar ist hier
die den Halsgraben
ersetzende Senke
vor der Nordfront
der Burg (links). Bei
der Restaurierung
der 1970er Jahre
wurden hier sichtbare
Schäden beseitigt,
nämlich die fehlende
Südwestecke
der Burg (rechts)
und die Lücke in
der Mauerkrone
rechts neben dem
Nordwestturm.

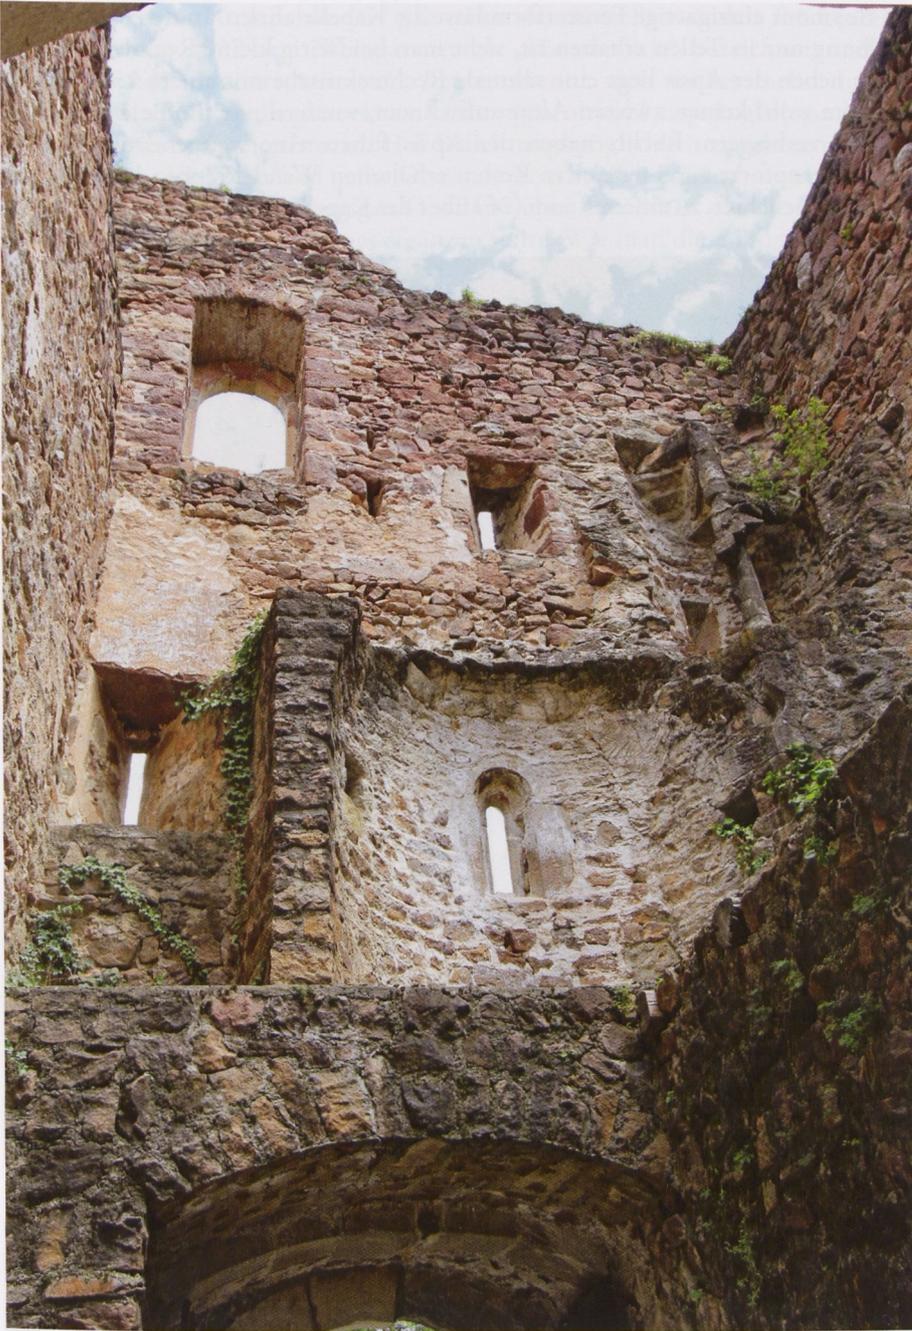
Abb. 18
Boymont, Blick
aus der heute
deckenlosen Torhalle
auf die Ostpartie
der Kapelle im
1. Obergeschoss
und die Fenster im
ehemaligen Geschoss
darüber. Sichtbar
sind die ehemals
halbkuppelgewölbte
Apsis der Kapelle
und die ehemals
ummauerte
Wendeltreppe
rechts, die von der
Kapelle ins Geschoss
darüber und auf die
Wehrgänge bzw.
Dächer führte.

Über der Torhalle und ihrem tonnengewölbten Nebenraum lag die im Grundriss querrechteckige Kapelle (16). Heute, wo die Zwischendecke fehlt, sieht man von der Torhalle aus ihre Apsis mit einem schmalen, beidseitig trichterförmigen Rundbogenfenster (Abb. 18); von außen ist die Apsis nicht zu erkennen, nur die

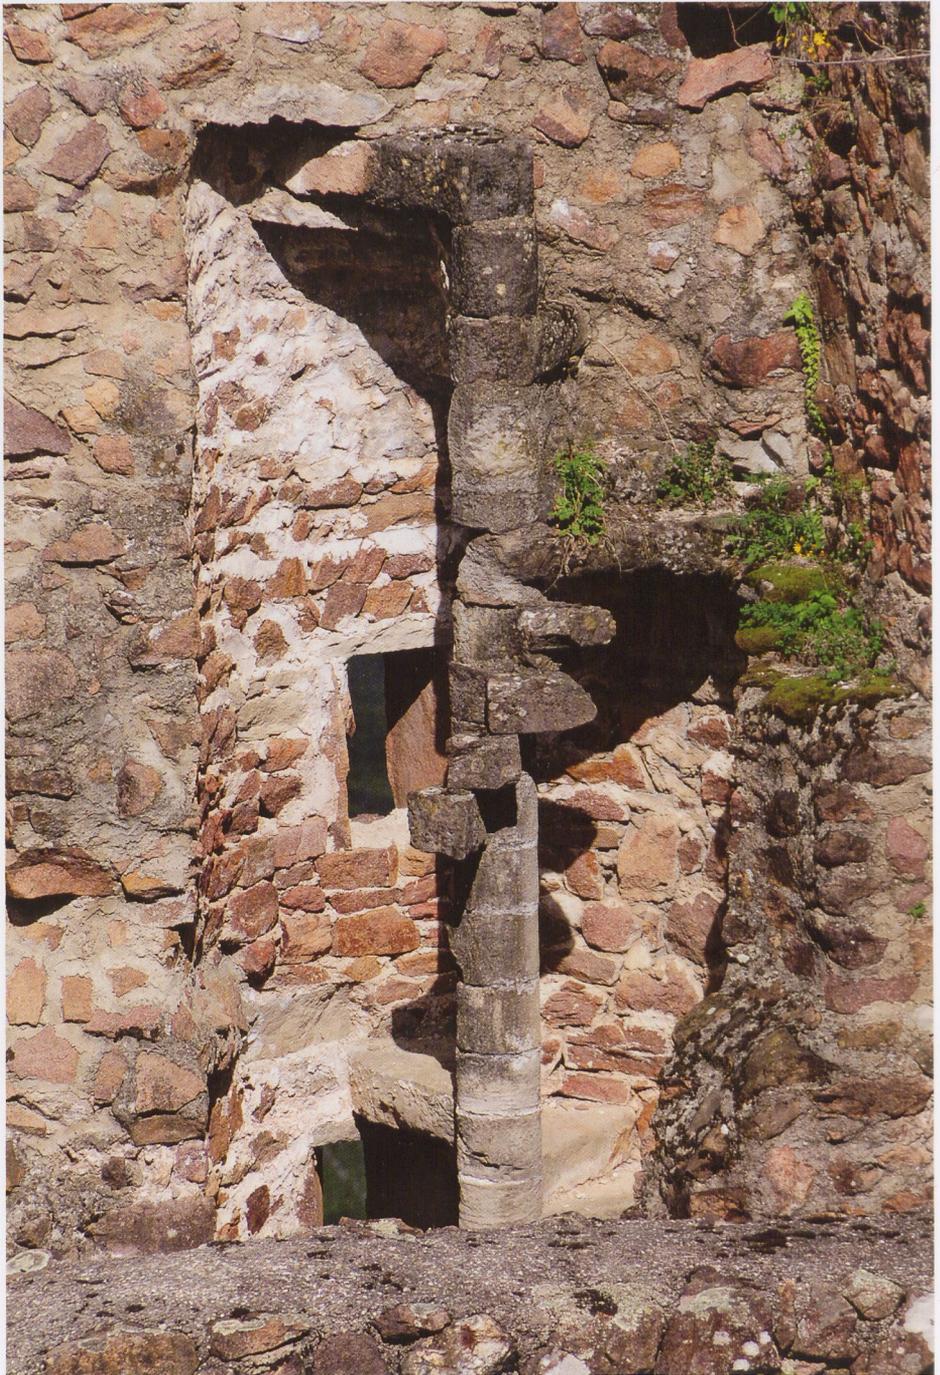
Abb. 19
Boymont, die Reste
der Wendeltreppe,
die von der Kapelle in
die beiden Geschosse
darüber führt
(2009). Die beiden
Lichtschlitze sieht
man auf Abb. 20 von
außen.

auf Boymont einzigartige Fensterform lässt die Kapelle ahnen. In der Apsis, deren Wölbung nur in Teilen erhalten ist, sieht man beidseitig kleine Rechtecknischen. Links neben der Apsis liegt eine schmale Rechtecknische mit einem Lichtschlitz; sie sollte wohl keinen zweiten Altar aufnehmen, sondern nur die Belichtung der Kapelle verbessern. Rechts neben der Apsis führte eine weitgehend erneuerte Rundbogenpforte zu einer nur in Resten erhaltenen Wendeltreppe, die, von zwei Schlitzfenstern belichtet, zu einem Raum (26) über der Kapelle führte (Abb. 19).

Die Wendeltreppe neben der Apsis führte in das Geschoss direkt über der Kapelle; eine Verbindung zum Palas stellte sie nicht her. Von dem Raum (26) im 2. Obergeschoss des Tor-Kapellen-Baues sind Ost- und Südwand vollständig erhalten. Die Erstere ist zugleich die Außenmauer der Burg, die andere die öffnungslose Trennwand zum Palas; die Nordwand ist nicht mehr in voller Höhe erhalten, die Hofwand fehlt. In der Ostwand findet man nahe dem ehemaligen Ausgang der Treppe einen Lichtschlitz, dessen tiefe Lage einen kurzen, geraden Treppenlauf entlang der Wand nahelegt. Etwas nördlich sorgte ein einfaches Rundbogenfenster für die Belichtung des Raumes, weitere zur Hofseite sind vorstellbar. Der Raum wurde von Weingartner als Wohnung des Burgkaplans angesprochen, was durchaus naheliegt; Liessem schlug alternativ eine „Schatzkammer“ vor²⁵, was aber eher bei Klöstern oder Stiften zu finden ist, kaum bei Burgen.

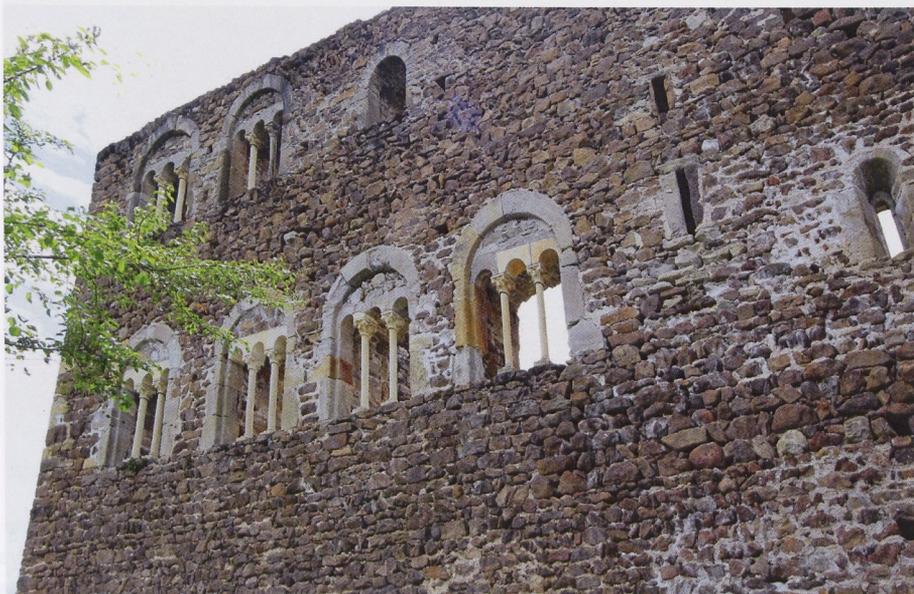
Abb. 20
Boymont, die beiden Triforienreihen des Palas in der Ostfront der Burg; von den Säulen ist hier nur eine einzige noch alt (obere Fensterreihe ganz rechts). Ganz rechts das Fenster der Kapellenapsis, daneben die beiden Lichtschlitze der Wendeltreppe

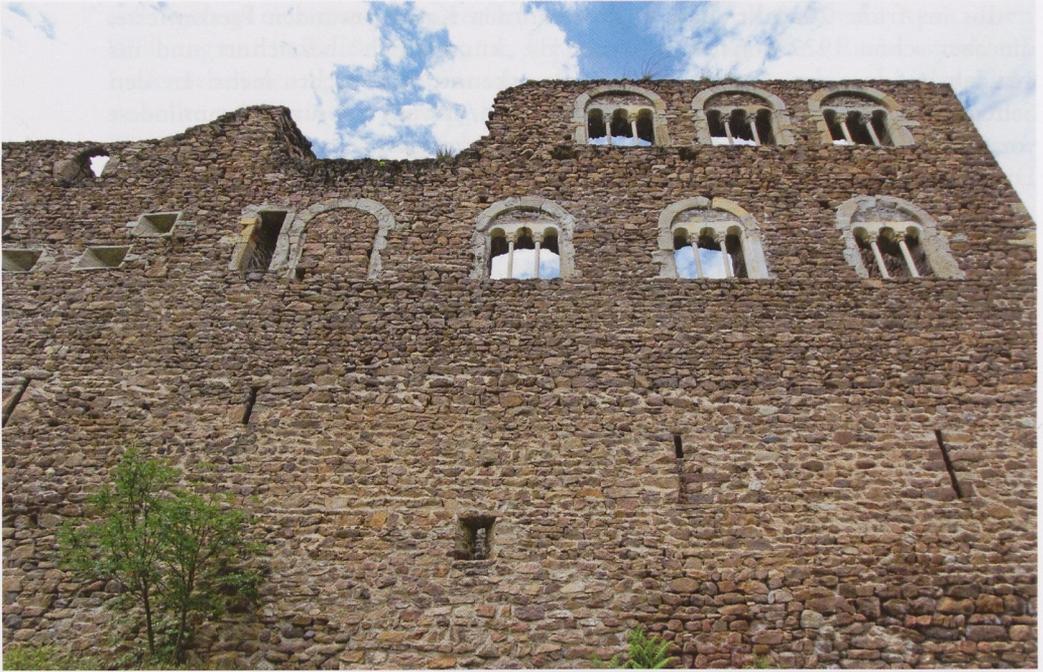
Abb. 21: Boymont, die Südwand des Palas von außen. In der oberen Triforienreihe sind noch vier Säulen alt, in der unteren wurde das Triforium ganz links möglicherweise schon beim Bau der Burg aufgegeben, wegen der eng daneben angeordneten Abortpforte. Unten drei originale Lichtschlitze des Erdgeschosses (und eine neue Öffnung in einem vermauerten Ausbruch). Über den drei Schlitzen ist eine schräg nach links oben verlaufende Baunaht zu erkennen, die Krone der zunächst nur bis in diese Höhe ausgeführten Ringmauer.
