Boymont bei Bozen

Gestalt, Funktion und Bedeutung einer spätromanischen Burg

Von Thomas Biller

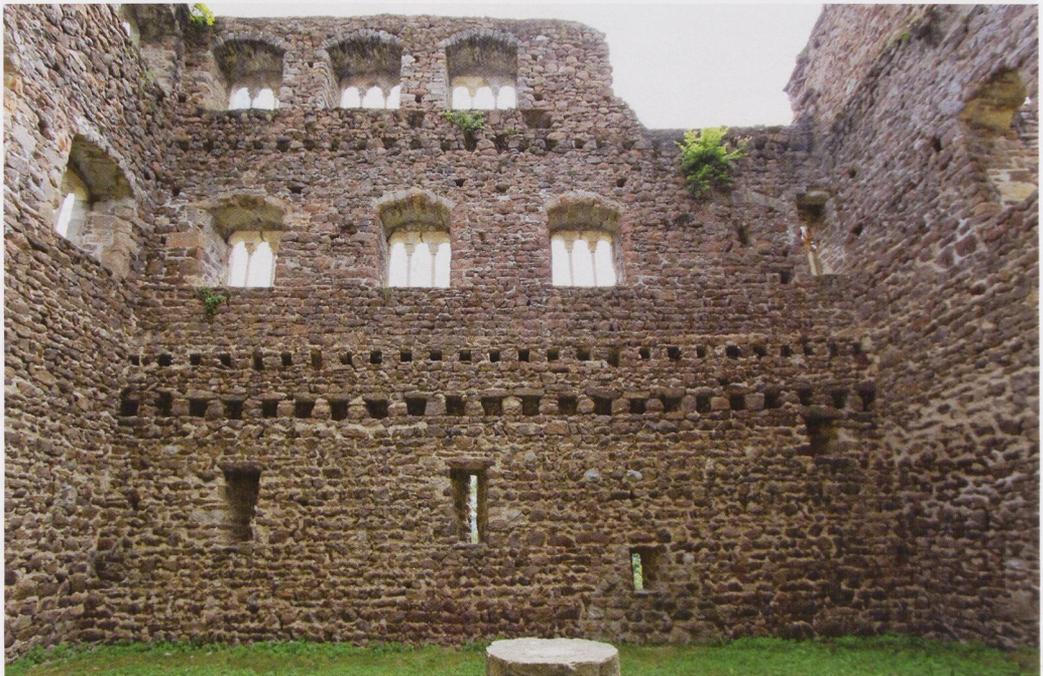
Abb. 22: Boymont, die Südwand des Palas von innen; vgl. dazu Abb. 21. Ungewöhnlich ist die doppelte Balkenlochreihe über dem Erdgeschoss, die auf eine (beheizbare?) Hohldecke deutet.

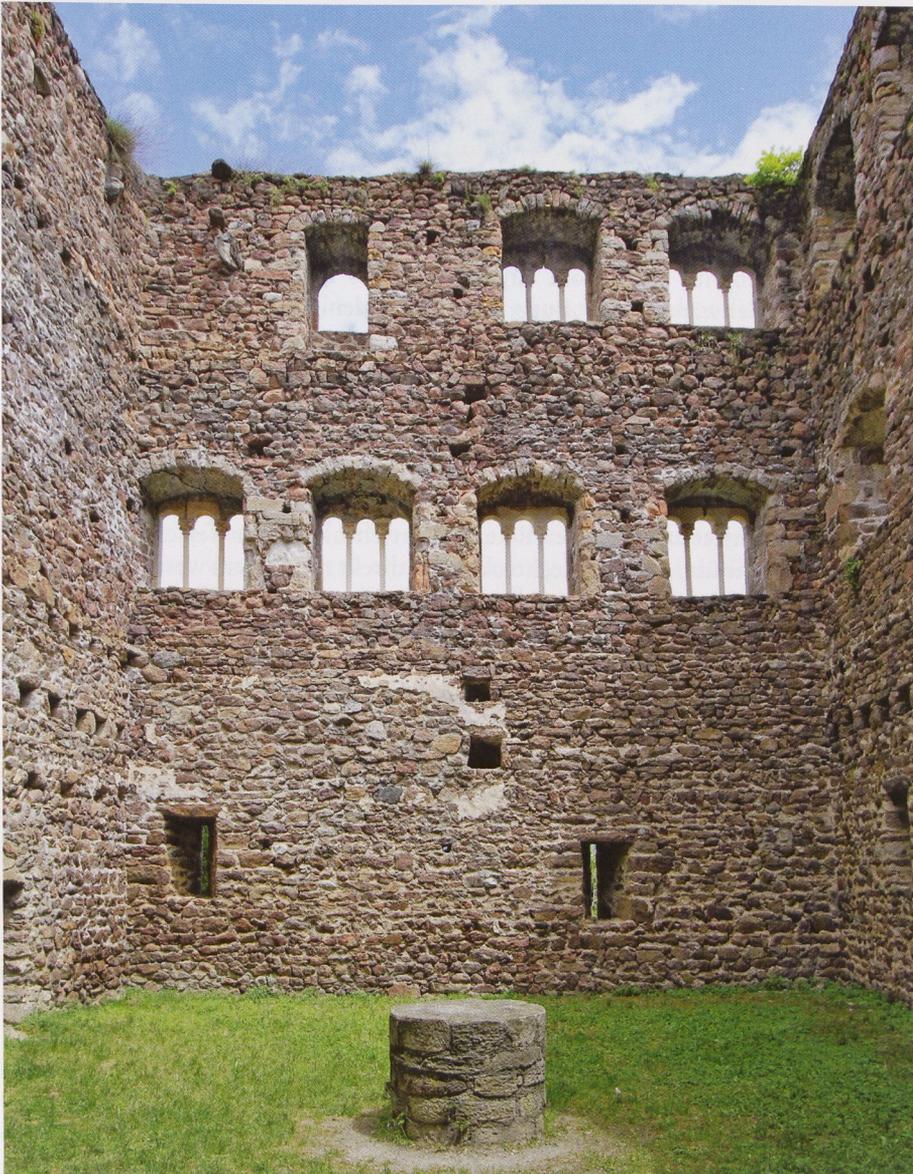
Abb. 23
Boymont, die Ostwand des Palas von innen; vgl. dazu Abb. 20. Die unterschiedliche Höhenlage der beiden Lichtschlitze im Erdgeschoss ist auf das leichte natürliche Gefälle nach rechts/Süden zurückzuführen; der heutige ebene Boden entstand erst später durch Auffüllung. Die Löcher für zwei Mittelunterzüge übereinander bestätigen die Hohldecke. Ganz oben links die Reste der Haube eines Eckkamins.

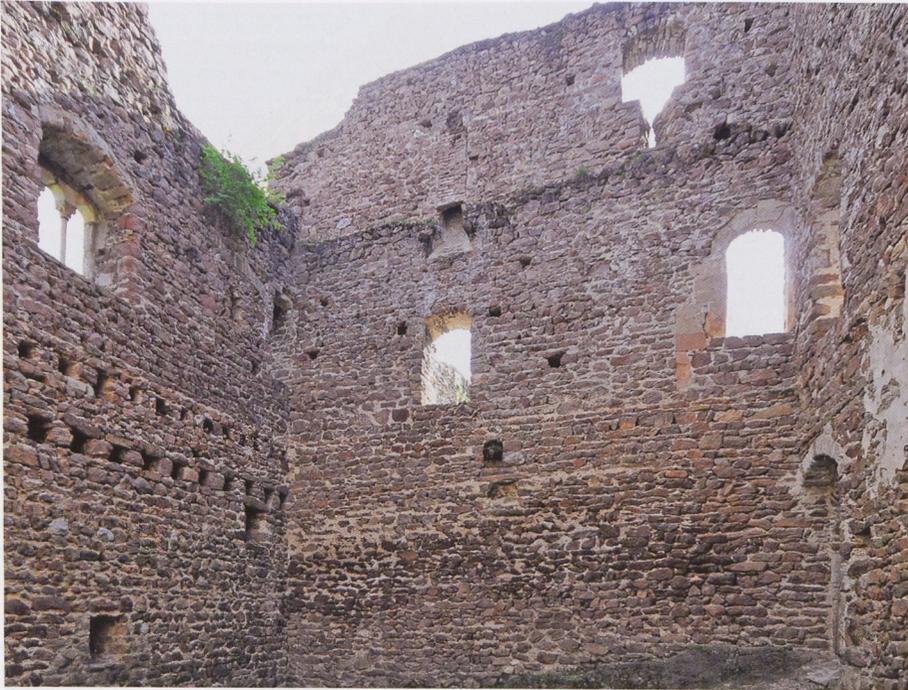
Abb. 24
Boymont, die
Westwand des Palas
von innen (2009);
hinter dieser Wand lag
der Westanbau. Unten
ist der Holzrest des
Unterzugs der oberen
Decke bemerkenswert.
Darüber sieht man
rechts zwei originale
Pforten, die linke auf
Bodenniveau des
1. Obergeschosses
und vermauert, die
rechte, offene einen
knappen Meter höher
gesetzt, was auf
einen zugehörigen
Treppenlauf deutet.
Die Pforte im gleichen
Geschoss links
zerstörte einen Kamin,
dessen Abzug darüber
erhalten ist. Die Pforte
im 2. Obergeschoss
wurde zu einem
Lichtschlitz verkleinert
(vgl. Abb. 25).

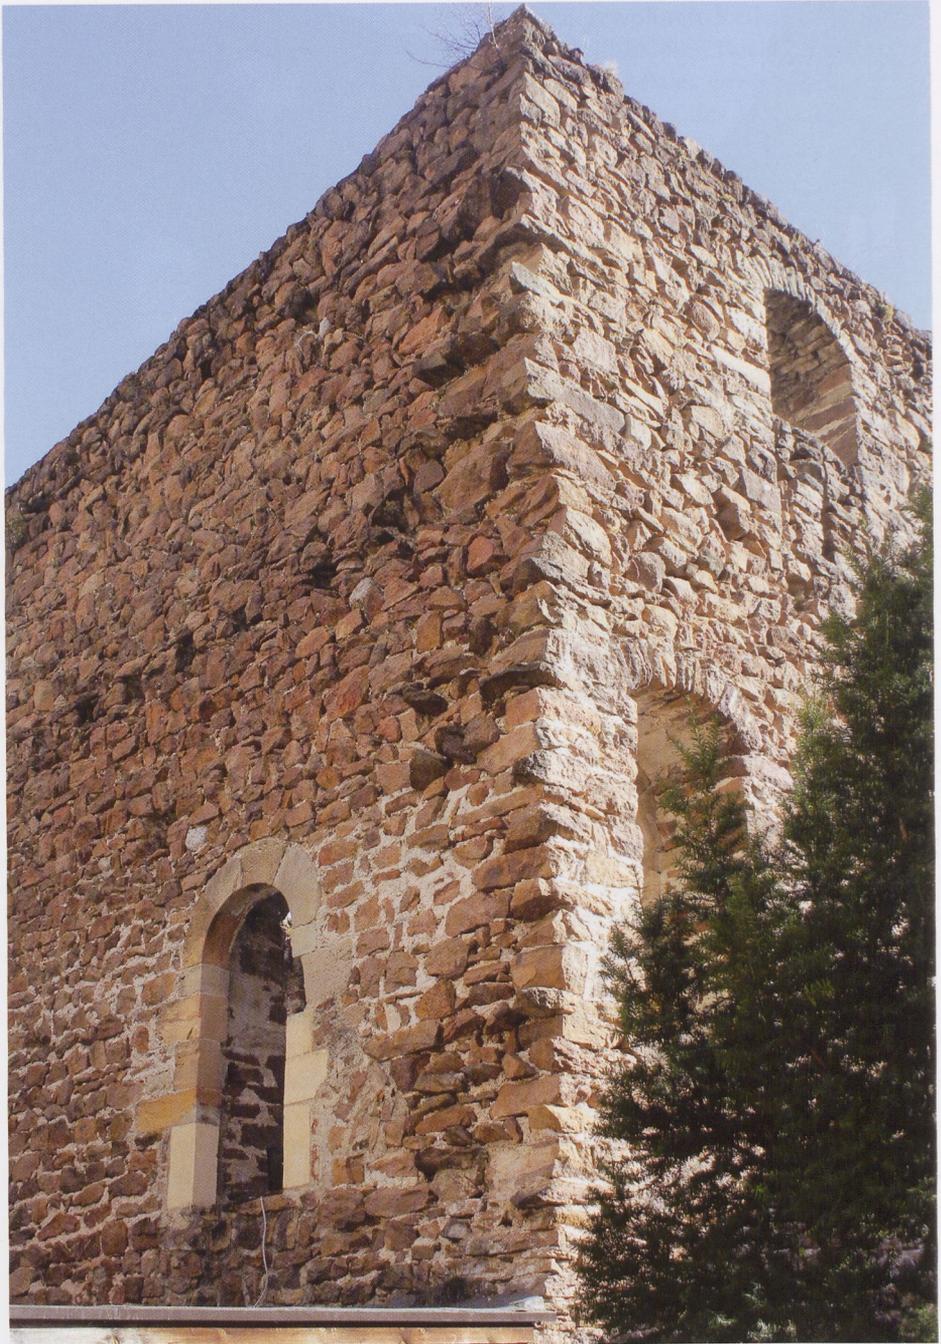
Abb. 25
Boymont, die Nordwestecke des Palas, auf Höhe seines 1. und 2. Obergeschosses, mit der Verzahnung einer Mauer, die die Westmauer des Palas in gleicher Flucht fortsetzt und ein „Treppenhaus“ begrenzt; von diesem war die Rundbogenpforte in den Saal zugänglich, darüber die Balkenlöcher der Treppenhaus-Decke des 2. Obergeschosses.

Erst einige weitere Beobachtungen – die für sich allein genommen jeweils schwer verständlich wären – helfen bei der Rekonstruktion dieses Bereiches einen Schritt weiter, indem sie auf Bauteile verweisen, von denen heute nur noch wenige Befunde zeugen. An der heutigen Nordwestecke des Palas sieht man nämlich keinen sauberen Eckverband, sondern die Verzahnung für eine Mauer, die die Westwand des Palas nach Norden fortsetzte (oder fortsetzen sollte³³) (Abb. 25). Das kann nur bedeuten, dass das heute hier vorgelagerte „Podest“ (17), das nur der Höhe des Erdgeschosses entspricht, in Wahrheit den Rest eines Bauteils darstellt, der genauso hoch war wie der Palas: drei Geschosse bzw. fast 15 Meter! Und dieser hohe Bauteil ist dann auch leicht zu deuten, weil in ihm nämlich Pforten zu beiden Obergeschossen des Palas liegen: Er barg eine Art „Treppenhaus“, über das man die beiden Obergeschosse des Palas erreichte.

Ein andere Stelle, wo die Nicht-Ausführung eines vorgesehenen Bauteils nahezuliegen scheint, ist die Nordwestecke des Palas, wo die Westwand des „Treppenhauses“ (17) ansetzte – oder doch nur ansetzen sollte, aber nicht mehr ausgeführt wurde? Die dortige Verzahnung für eine ansetzende Mauer sieht sehr regelmäßig aus (Abb. 25), so als handle es sich eher um Wartesteine, die nicht mehr benutzt wurden, als um die Reste einer Mauer, die existierte, aber später abgebrochen wurde. Die Treppen als solche muss es allerdings gegeben haben, weil man sonst das zweite Obergeschoss des Palas nicht hätte erreichen können, und auch deswegen, weil die Reihe der Balkenlöcher bezeugt, dass es im Bereich des Treppenhauses eine Decke auf Höhe des 2. Obergeschosses gegeben hat, die nun einmal ein zweites Auflager brauchte. Man könnte sich als Lösung dieses Widerspruchs vorstellen, dass das Treppenhaus zwar Außenmauern im Westen und Norden erhalten sollte, dass man diese aber dann, aus unbekanntem Grund, durch eine Holzkonstruktion

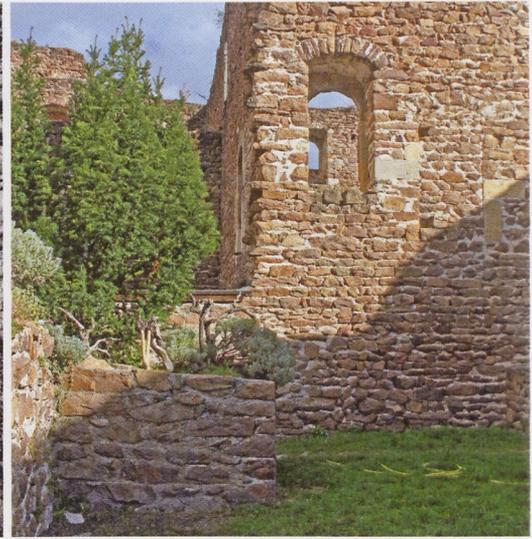
Abb. 26
Boymont, Reste des Westanbaues, Blick von Südwesten auf die Nordostecke des Nordraumes (Raum 8), links 1977 vor der Restaurierung, rechts 2017. Was heute als ein formloser, westlich geschlossener Pflanztrog erscheint, bildete 1977 noch den schuttgefüllten Zwischenraum zweier Mauern. In diesem Zwischenraum kann hypothetisch der unterste Treppenlauf zum 1. Obergeschoss des „Treppenhauses“ vor dem Palas vermutet werden.

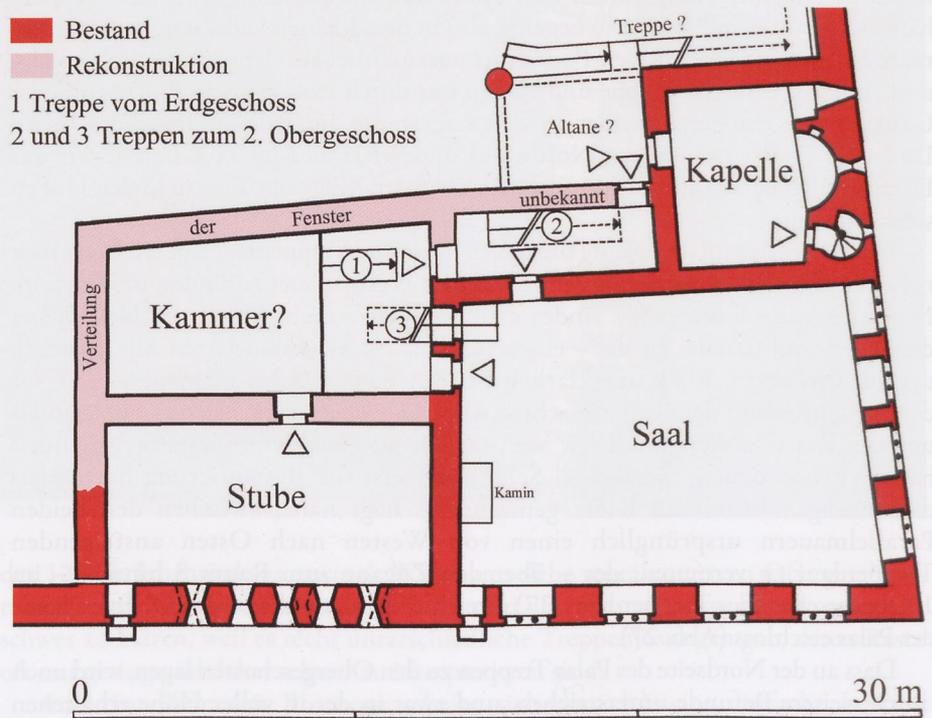
Abb. 27: Boymont, Rekonstruktionsversuch der ursprünglichen Treppenführung im Bereich von Palas und Westanbau, 1. Obergeschoss; vgl dazu Abb. 3

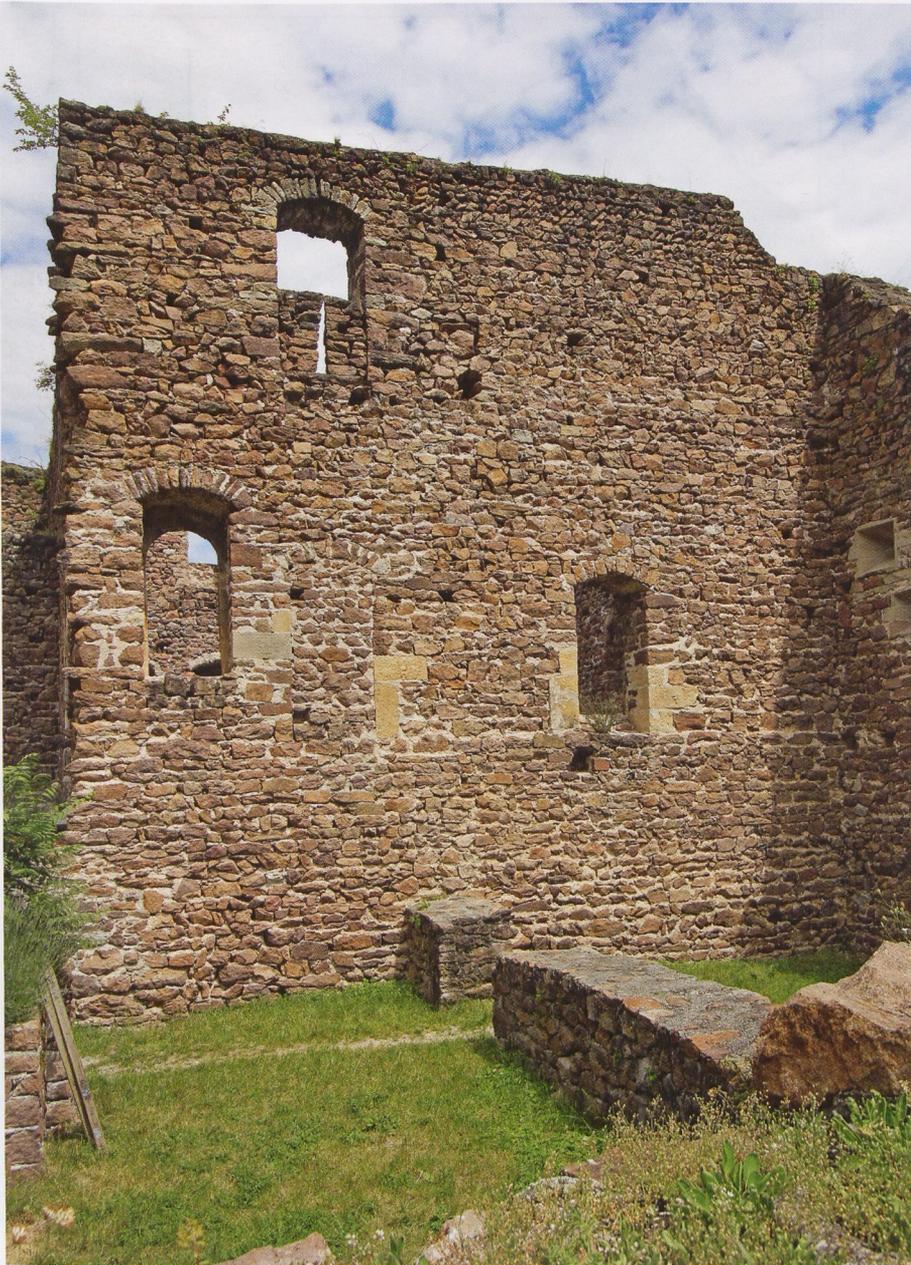
Abb. 28
 Boymont, die Westwand des Palas von außen (2014); vgl. Abb. 24. Im 1. Obergeschoss sieht man links die zwei originalen Türen vom Saal im Palas, die linke für einen Treppenlauf höher gesetzt, die rechte vermauert; rechts die sekundäre Tür, die im Saal einen Kamin zerstörte; die Kalksteinquader können Rest einer niedrigen Feuerungsöffnung sein. Im 2. Obergeschoss eine originale Türöffnung, die sekundär zum Lichtschlitz verkleinert wurde.

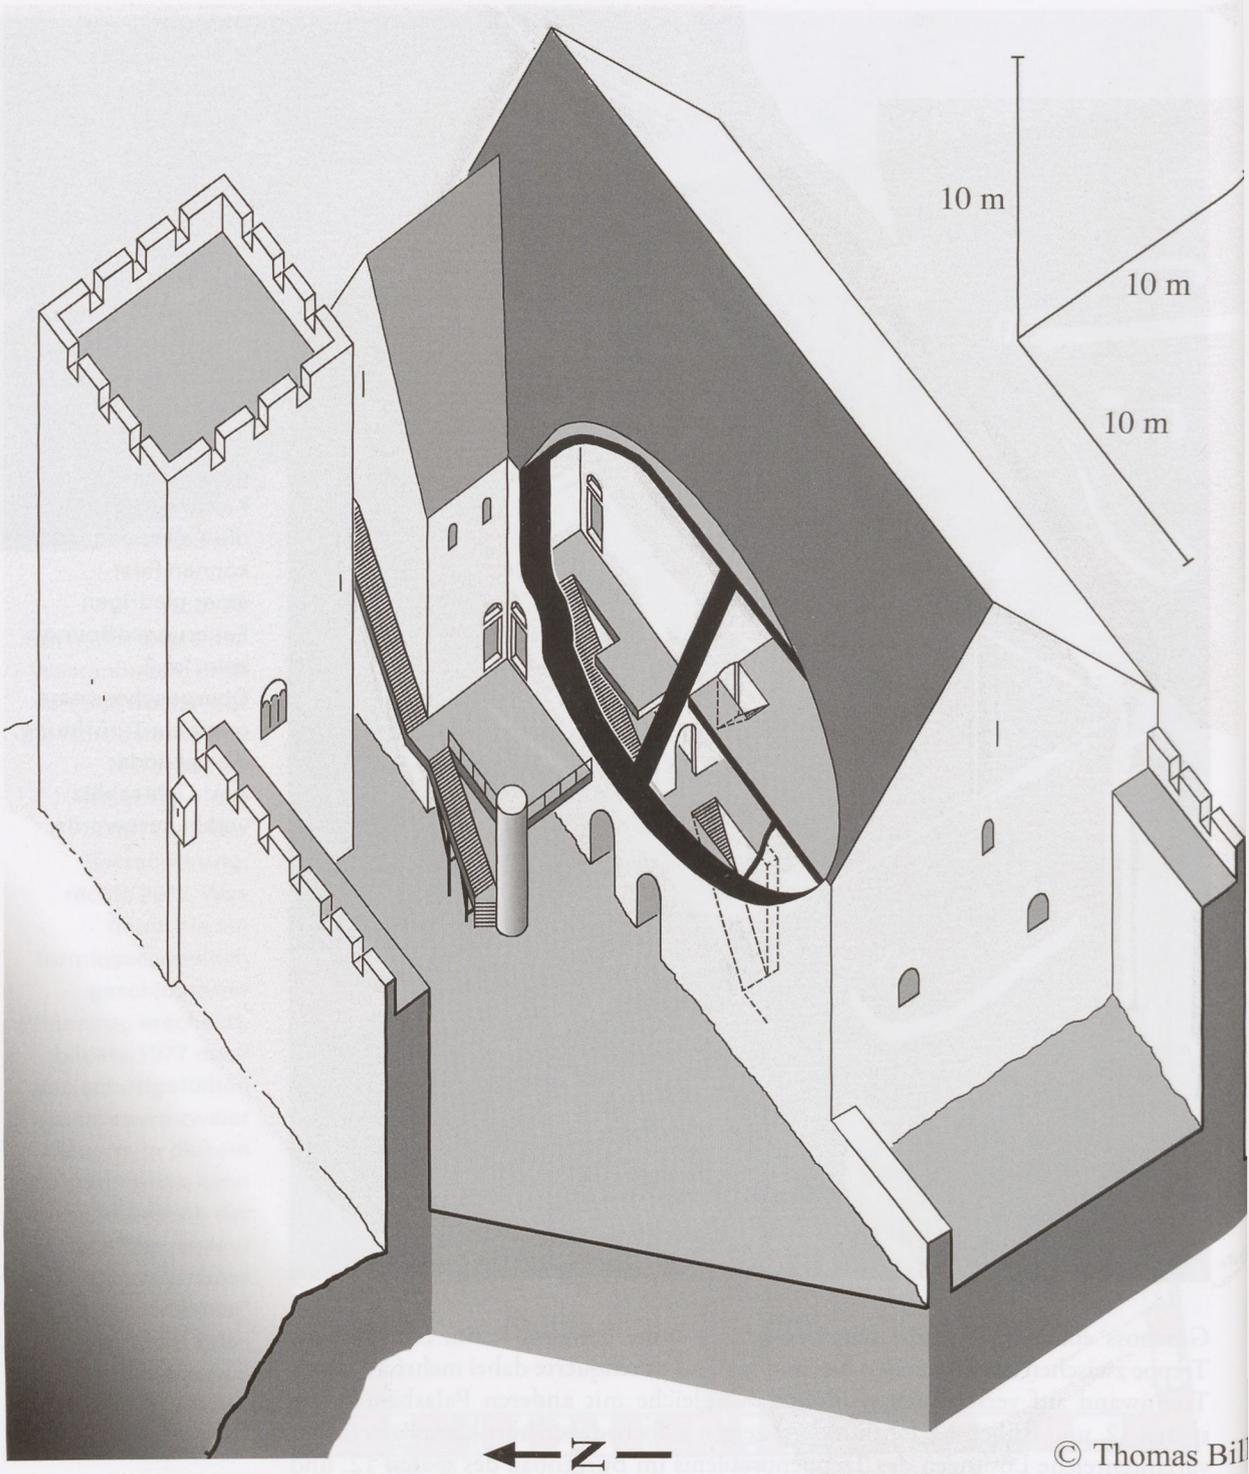
Abb. 29: Boymont, Rekonstruktionsversuch der Treppenföhrung in Palas und Westanbau, als aufgerissene Isometrie: Vgl. dazu den Grundriss Abb. 27. Zur Begründbarkeit im Einzelnen, vor allem der Altane mit Rundstütze in der Ecke von Palas-Treppenhaus und Kapelle, vgl. die Abschnitte 2.8 und 2.9.

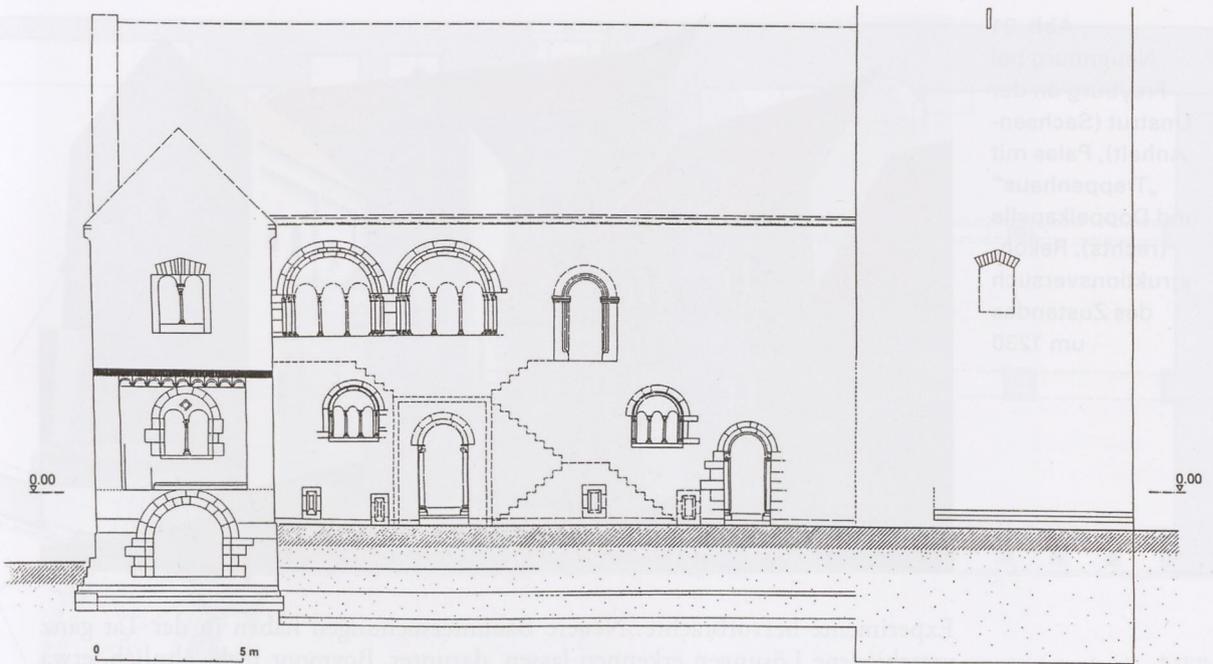
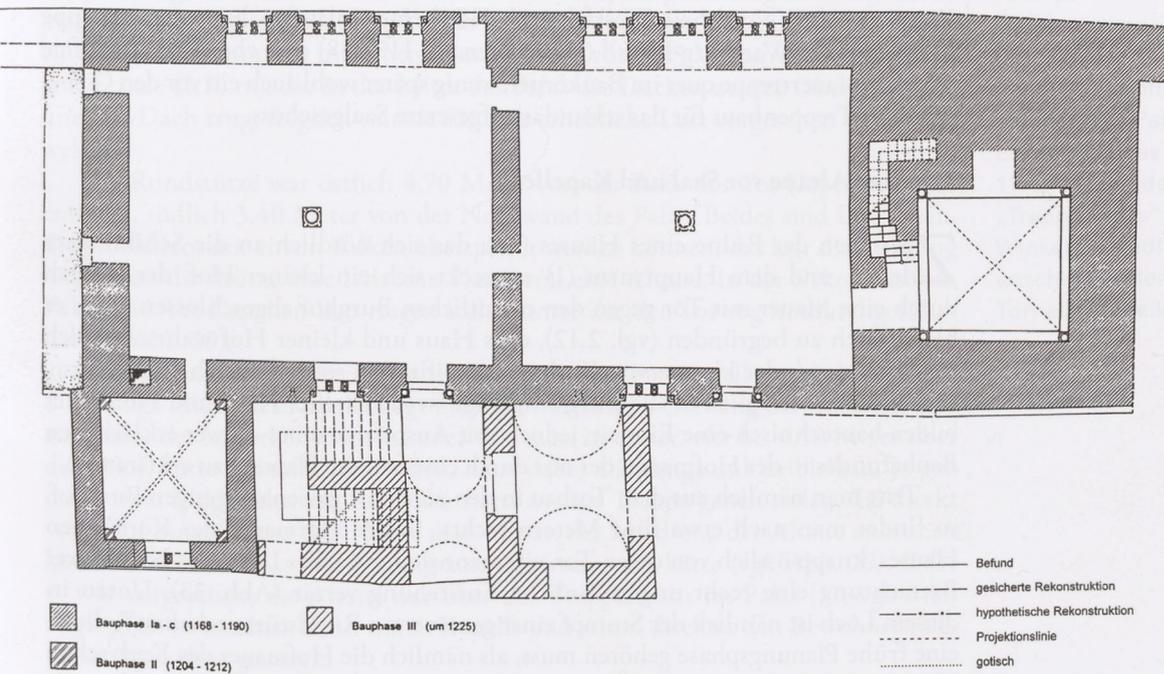
Abb. 30: Weißensee (Thüringen), „Runneburg“, Palas. Heutiger Grundriss und Rekonstruktionsversuch der geplanten Treppenführung an der Fassade im Zustand von 1212–25. Das hofseitige, wohl um 1225 angebaute „Treppenhaus“ ist im Grundriss weit schraffiert, die vermutlich zuvor geplante, komplexe Führung der Treppenläufe im Fassadenaufschnitt angedeutet.

Experimente hervorbrachte. Neuere Bauuntersuchungen haben in der Tat ganz verschiedene Lösungen erkennen lassen, darunter, Boymont recht ähnlich, etwa auf der Runneburg in Weißensee³⁴ (Thüringen; Umbau um 1225, Abb. 30) oder der Neuenburg an der Unstrut³⁵ (Sachsen-Anhalt; Zustand um 1230, Abb. 31), wo jedoch der unterste Lauf im Freien lag. Eine Art Treppenhaus besaß auch der Palas der Pfalz Gelnhausen³⁶ (Hessen, um 1170 ff.; Abb. 32), während die Pfalz Kaiserswerth³⁷ (Nordrhein-Westfalen, ab 1184) eine einläufige, breite Innentreppe besaß und der Wartburg-Palas³⁸ (Thüringen, ab 1157/58) eine ebenfalls einläufige schmale Mauertreppe quer im Baukörper, wenig später wohl auch ein vor den Giebel gesetztes Treppenhaus für das sekundär aufgesetzte Saalgeschoss.

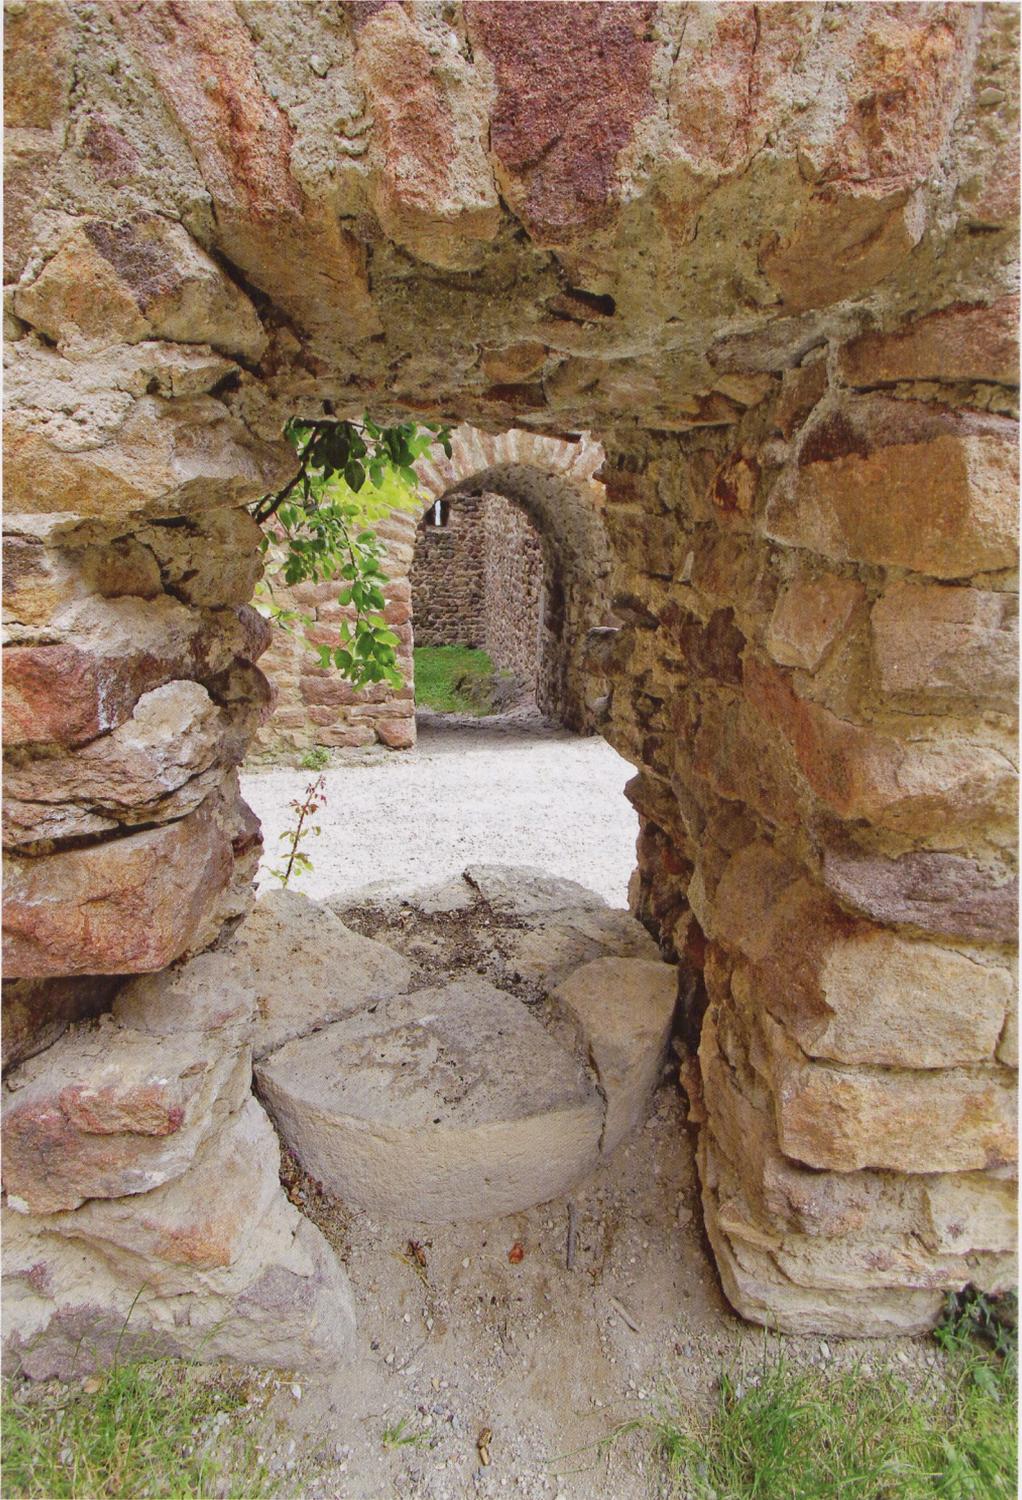
Abb. 33: Boymont, der Stumpf einer Rundstütze in der Hofwand des Korb'schen Hauses, von Norden gesehen. Die Höhe des Loches deutet an, wie hoch der Stumpf noch war, als man ihn in die Mauer einbezog; hinten der Zugang zum Erdgeschoss des Palas.

Die Frage ist nun, was diese Rundstütze ursprünglich tragen sollte, bevor man die ursprüngliche Planung aufgab und ihren unteren Teil in die neue Mauer einbezog. Ihr Stumpf ist mit einem Durchmesser von 1,25 Metern noch stärker als jene Stütze (1,10 m), die in der Mitte des Palas die Decken zweier Obergeschosse und das Dach trug; folglich war sie für eine erhebliche Last vorgesehen – aber für welche?

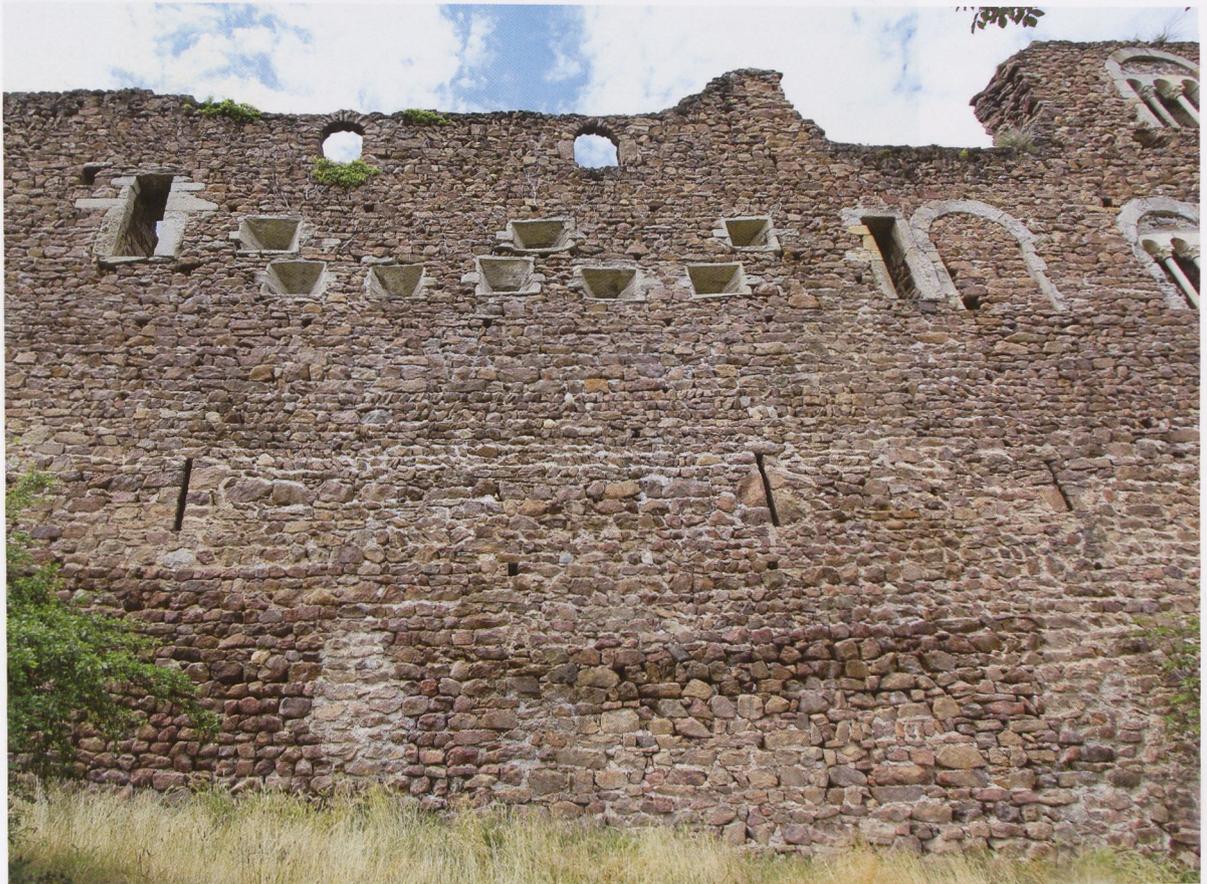
Abb. 34
Boymont, die Südwand des Westanbaues von außen. Ungewöhnlich ist die Gruppe innen und außen erweiterter, kleiner Rechteckfenster im 1. Obergeschoss, die vermutlich zu einer Bohlenstube gehörten (vgl. Abb. 10, 11)

Diese Südwand enthält im Erdgeschoss zwei einfache Lichtschlitze, sodass der Südraum (9) hier ebenfalls als Lagerraum anzusprechen ist. Im Nordraum (8) ist vor allem der Beginn der Treppe zu den Obergeschossen, auch des Palas, zu vermuten, wie schon dargestellt wurde (vgl. 2.8.). Das erste Obergeschoss der Wand enthält dann, über den Balkenlöchern der Decke, acht Öffnungen ungewöhnlicher Art, für die bisher verschiedene Interpretationen vorgeschlagen wurden (19; Abb. 34). Es handelt sich um querrrechteckige Öffnungen mit Kalksteingewänden, etwa 80 Zentimeter breit und 60 Zentimeter hoch, die sich sowohl nach innen wie nach außen trichterförmig erweitern; eine untere Reihe besteht aus fünf Öffnungen, dicht darüber liegen versetzt drei weitere. Zwei der Öffnungen zeigen Stürze, die in Form eines flachen Dreiecks ausgearbeitet sind. Schlitze in der Gewändeenge und geringe Holzreste zeigen, dass die Öffnungen durch Schiebeläden zu verschließen waren⁴¹.

Als Deutung des Raumes (19) hinter diesen Öffnungen wurde – neben älteren Überlegungen, die heute überholt sind – eine Küche erwogen, deren Rauchabzüge die Öffnungen gewesen wären. Heute denkt man jedoch auch hier, wie schon bei der Bogenöffnung im Hauptturm (vgl. 2.3.), an eine Stube⁴², also einen beheizbaren, insbesondere für den Winter geeigneten Aufenthaltsraum. Die Form der Öffnungen stünde dabei in der Tradition von Blockbauten (= Bauten mit Wänden aus Balkenwerk), bei denen ihre Kleinheit der besseren Wärmehaltung diene, die Vielzahl und Verteilung der Beleuchtung des Raumes, die zwar sehr begrenzt war, aber mehrere „Lichtebenen“ bereitstellte. Im Laufe einer längeren Entwicklung wären die Wände aus Blockwerk dann auch in Steinbauten zunächst beibehalten worden, indem man eine Blockwerkkammer ummauerte und nur die Wand mit den Öffnungen außen frei ließ – dies war im Hauptturm von Boymont der Fall, wo die Rundbogenöffnung erhalten ist. In einer letzten Entwicklungsphase hätte man dann gänzlich auf die Holzwände verzichtet und die Öffnungen direkt in eine dünne Mauer eingebaut – wie es im Westanbau auf Boymont eben der Fall gewesen wäre.

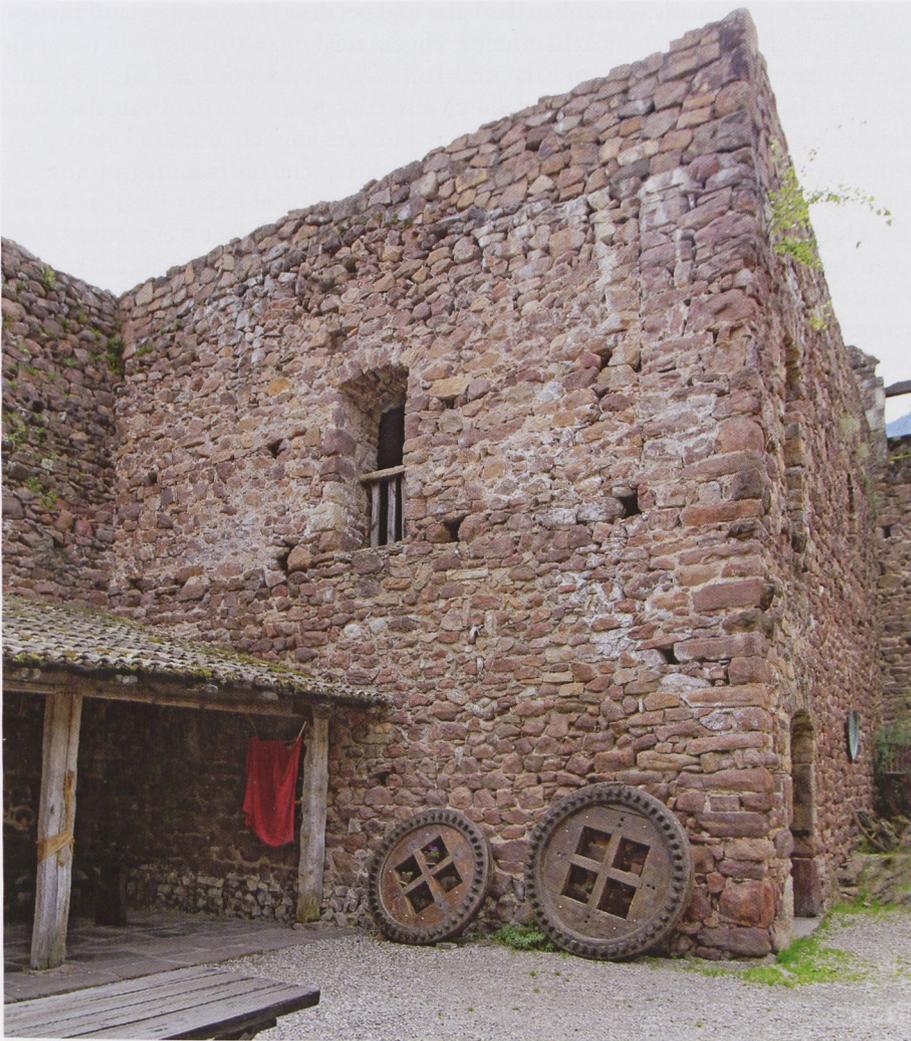
Abb. 35
Boymont, die
Ostwand des Hauses
in der Südwestecke
gegen Westen; die
Buckelquader an der
Ecke unterstreichen
die Gleichzeitigkeit
mit den beiden
Türmen der Burg.
Deutlich sichtbar
ist die Fuge, die im
Obergeschoss die
Nordwand (rechts)
von der Ostwand
trennt. Der Bau war
hier ursprünglich
offen oder eher
durch eine Holzwand
abgeschlossen, die
erst später durch
Mauerwerk ersetzt
wurde.

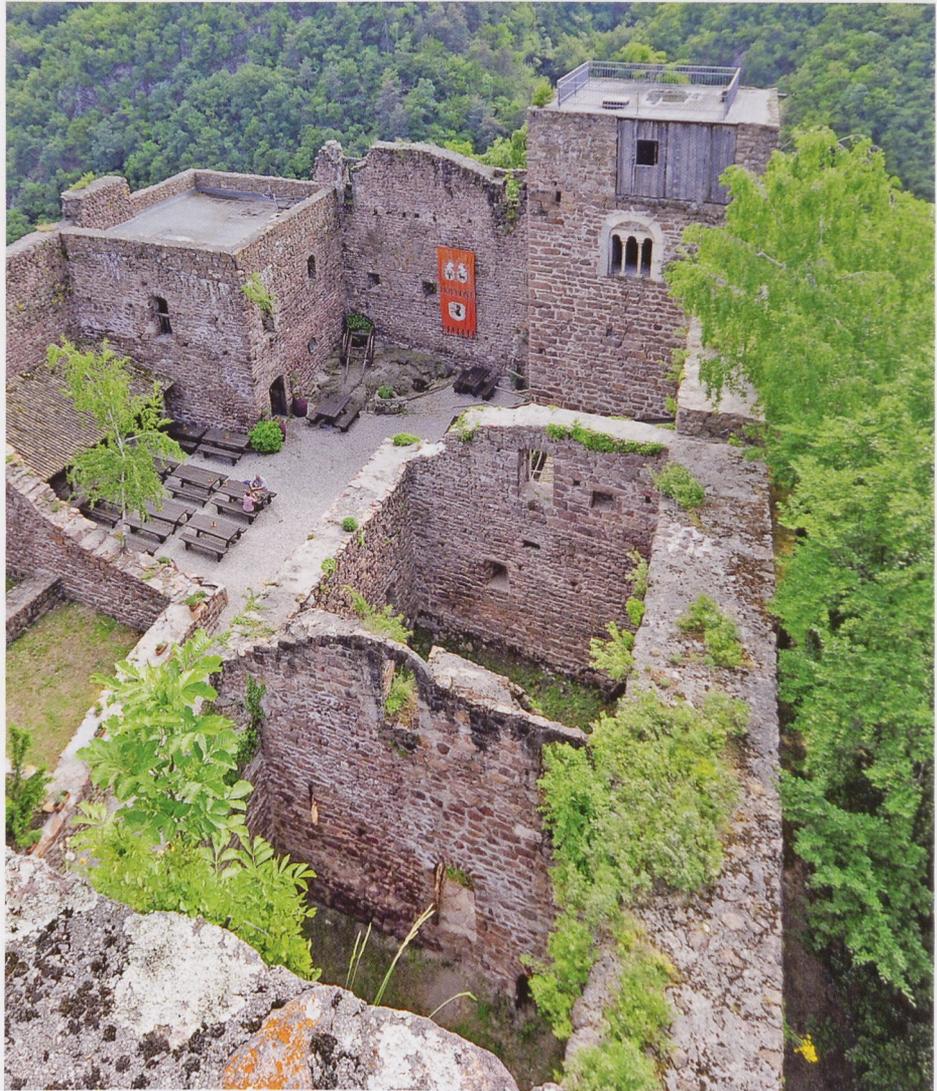
Abb. 36
Boymont, Blick
auf das Haus der
Herren von Korb
von der Plattform
des Hauptturmes
(2009). Rechts die
Schildmauer, hinten
der Nordwestturm
und links das Haus
in der Südwestecke.
Ganz links Mauerreste
des Westanbaues am
Palas

Wie sah dieses Haus aus (Abb. 36)? Es handelt sich um einen kleinen, fast quadratischen Bau mit inneren Maßen von etwa 8,20 mal 7,50 Meter, der über einem Keller zwei Geschosse besaß; alle Geschosse waren vom zugehörigen Hof aus zu betreten, also von Osten. Der heute weitgehend schuttgefüllte Keller war über

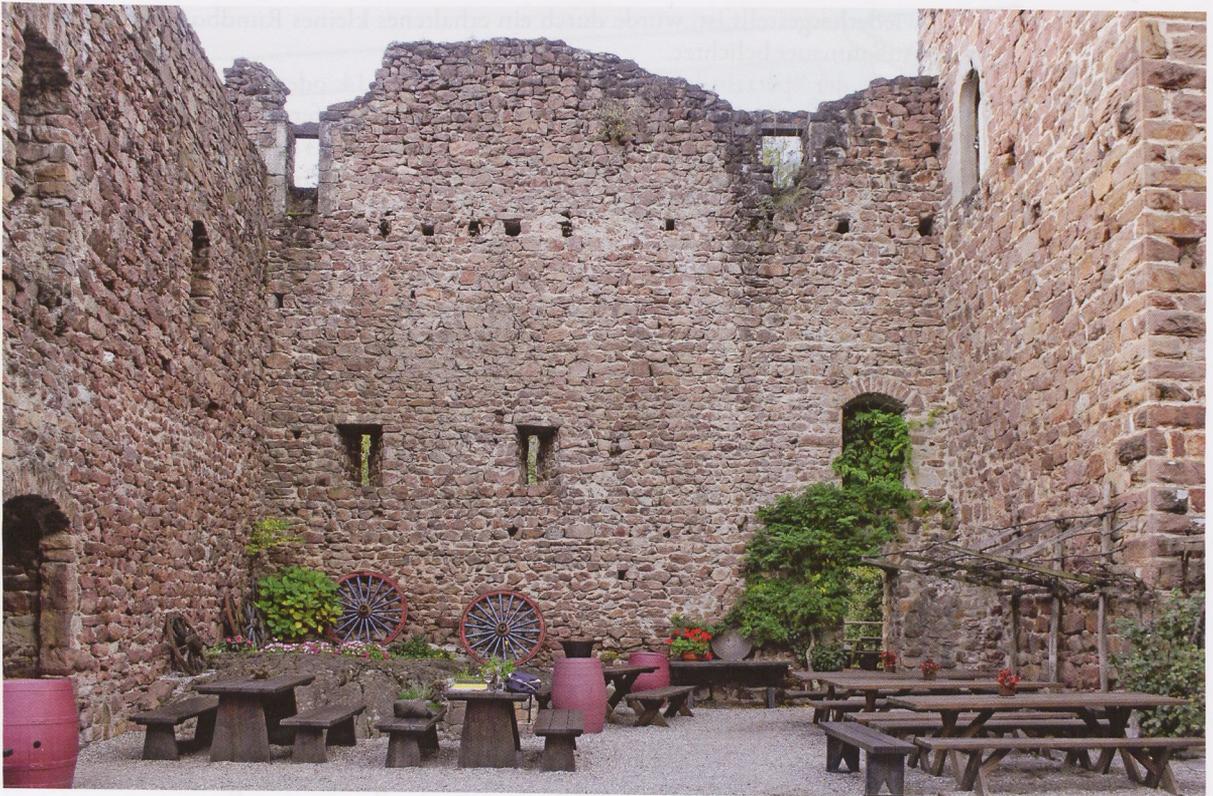
Abb. 38
Boymont, das westliche Ringmauerstück zwischen Nordwestturm (rechts) und Südwestbau (links; 2017). Rechts am Turm die zwei stark restaurierten Pforten übereinander, von denen nur die obere alt sein dürfte. Die beiden Lichtschlitze links daneben deuten auf ein angelehntes Nebengebäude. Im oberen Mauerteil die Balkenlöcher eines Holzganges zur Pforte ganz links, deren Sturz von der Restaurierung stammt, ebenso wie das gesamte Fenster auf derselben Höhe rechts.

Das zwölf Meter lange Ringmauerstück an der Westseite der Burg trug, wie schon erwähnt, an der Hofseite einen vorkragenden Holzgang, der das Einstiegsgeschoss (32) des Nordwestturmes mit dem verschwundenen zweiten Obergeschoss (31) des Hauses in der Südwestecke der Burg verband⁴⁷ (Abb. 38). Als Wehrgang konnte dieser Gang nicht dienen, denn er besaß keine Öffnungen zur Außenseite der Burg⁴⁸. Nur ganz im Süden, also direkt neben dem verschwundenen 2. Obergeschoss des südwestlichen Hauses, findet man eine Rechteckpforte, und zwar auf einem weiteren vorgekrachten, aber nur kurzen Holzgang, nun an der Außenseite der Ringmauer, der nördlich der Pforte nur vier bis fünf Meter lang

war; man wird in ihm einen Abort vermuten dürfen. An dasselbe Ringmauerstück zwischen dem Nordwestturm und dem Haus in der Südwestecke muss sich außerdem, anschließend an das Haus, ein Nebengebäude (11) gelehnt haben, von dem noch zwei Lichtschlitze knapp drei Meter über dem Hof zeugen. Schließlich findet man dicht neben dem Nordwestturm zwei Pforten direkt übereinander, von denen die untere stark restauriert ist, während von der oberen zumindest die Nische teilweise original wirkt, aber hier teilweise und außen völlig zugewachsen ist. Die beste Deutung scheint momentan, dass es sich oben um eine nur über Leitern erreichbare Nebenpforte gehandelt hat, während der untere Durchlass modern sein dürfte, umgestaltet aus einem Mauerdurchbruch, um die davor liegende, heutige Gästeterrasse bedienen zu können.

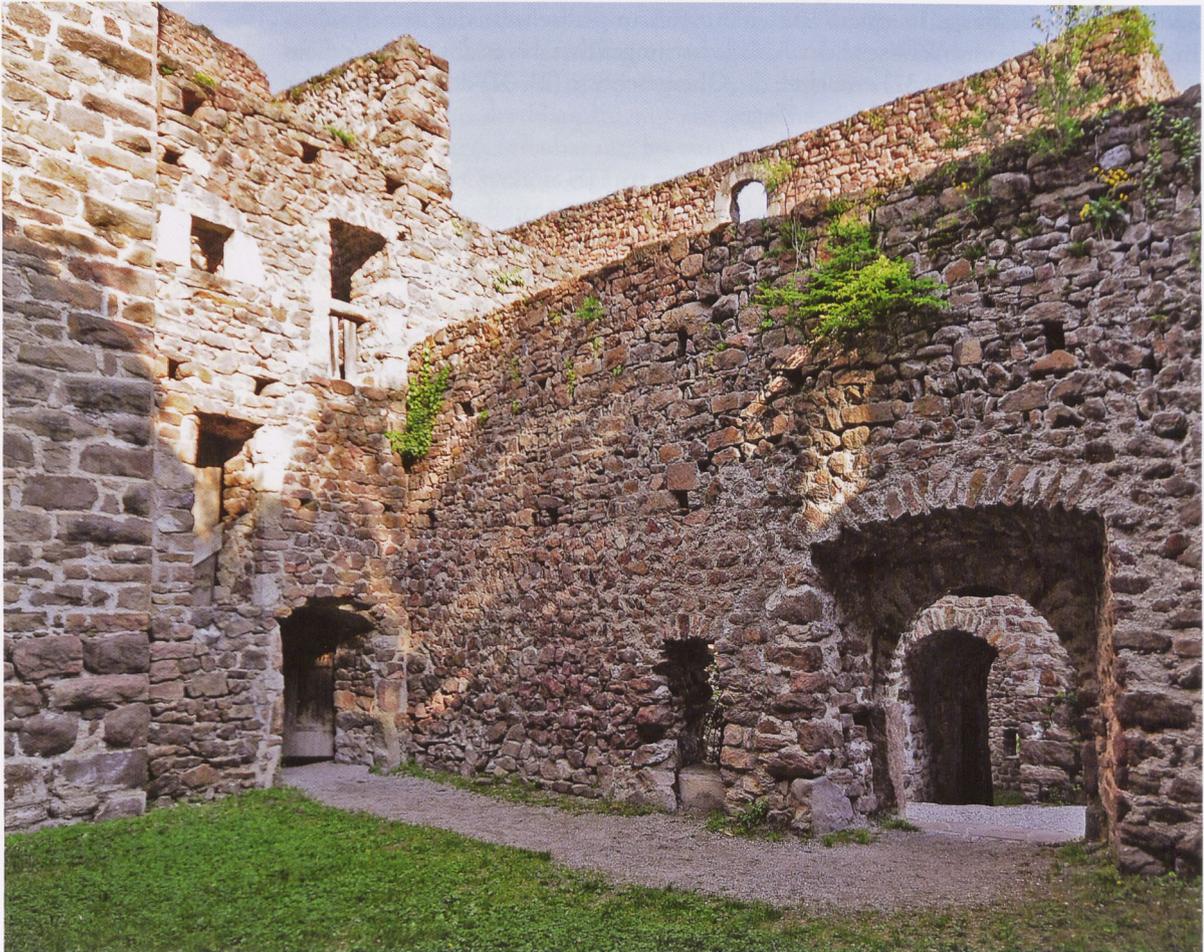
Abb. 40
Boymont, die Außenwand des sekundär eingebautes Treppenhauses am Hauptturm, dessen Eckbuckelquader man links sieht (2009). Rechts die Hofmauer des Hauses der Herren von Korb mit dem Tor und links davon der eingemauerte Säulenstumpf (vgl. Abb. 22). Durch das Tor sieht man den Zugang zum Erdgeschoss des Palas.

Die einzige nachträgliche Baumaßnahme auf Boymont, die man mit gutem Willen als konzeptionelle Modernisierung ansprechen kann, war die bereits behandelte Einfügung des Treppenhauses (2, 15, 25) zwischen dem Hauptturm und der Kapelle, wofür lediglich der Bau einer kurzen Wand nötig war (Abb. 40). Der funktionale Gewinn war dabei begrenzt, denn neben einem kleinen Raum im Erdgeschoss wurde lediglich der Zugang zu den Wohnräumen im Hauptturm wetterfester gemacht. Derartig bequemere Zugänge zu den Hocheinstiegen von

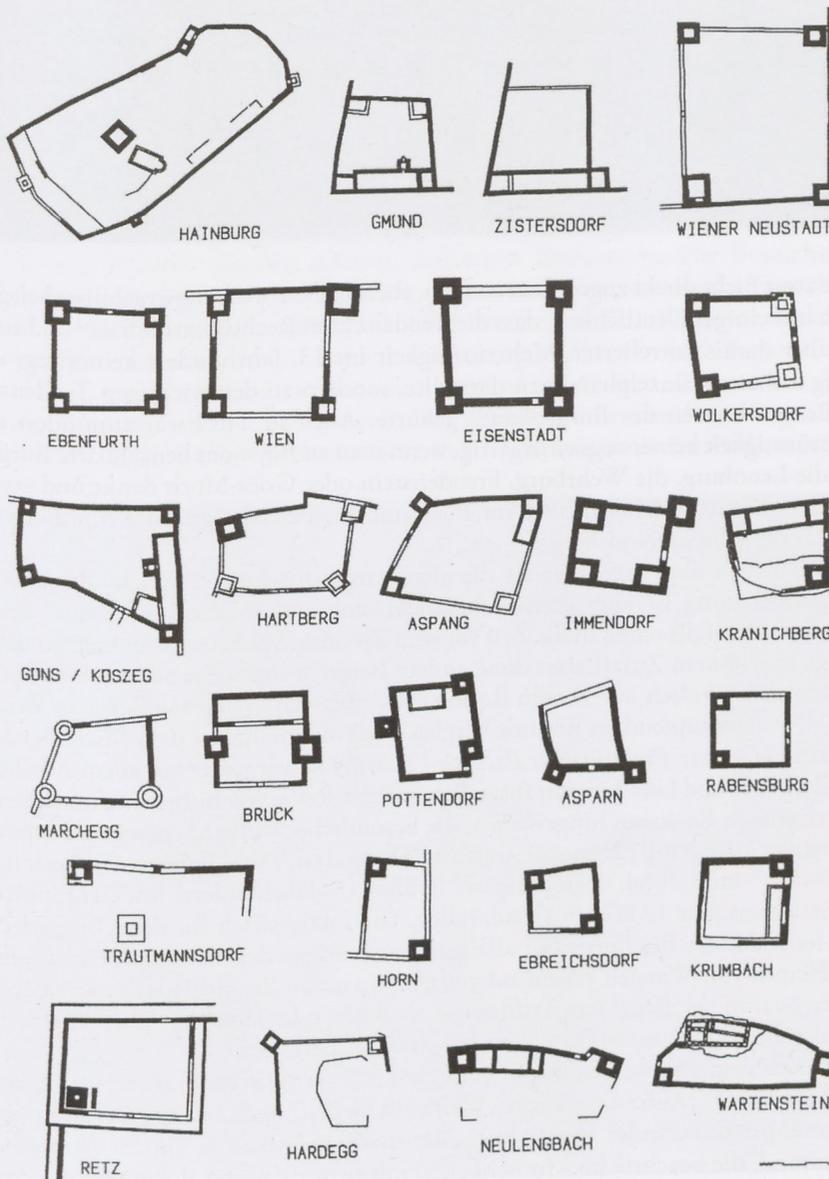
Abb. 41
„Kastellförmige“ bzw.
mehrtürmige Burgen
des 13. Jahrhunderts
in Österreich,
schematisierte
Grundrisse

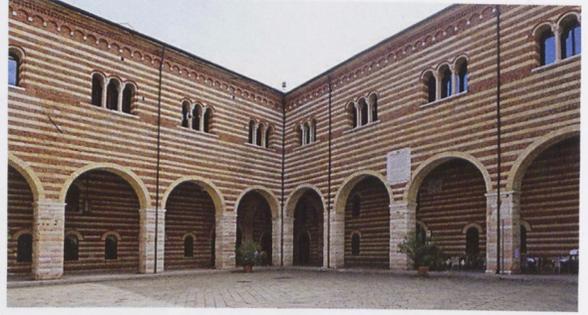
Abb. 43
Verona (Venetien),
Palazzo della Ragione
(1193–96), Blick in
den Hof mit den
charakteristischen
Triforien im
Obergeschoss

und die aufgrund ihres Alters als Anregung für diesen auch infrage kommen, nämlich den *Palazzo della Ragione* in Verona (1193–96; Abb. 43) und den *Broletto* in Brescia (1223–27; Abb. 44). Damit tritt eine Region ins Blickfeld, deren herausragende Relevanz im 12./13. Jahrhundert, genauso wie der deutschsprachige Raum, eine qualitativvolle Profanarchitektur hervorgebracht hatte, nämlich die Poebene bzw. die Lombardei und ihre Nachbarregionen.

Wichtig ist in dem hier diskutierten Zusammenhang, dass die reiche Form des von einer Rundbogenblende überfangenen Triforiums, die den Palas von Boymont so entscheidend prägt, bei den lombardischen Kommunalpalästen des 12./13. Jahrhunderts mehr oder minder verbindlich war. Beschränkt man sich auf die älteren oder mit Boymont höchstens gleichzeitigen Beispiele in der Lombardei, so sind – über die schon von A. v. Zallinger aufgeführten Bauten in Trient⁶², Verona und Brescia⁶³ (vgl. Abb. 42–44) hinaus – mindestens Bergamo (vor 1198⁶⁴), Novara (vor 1208⁶⁵), Como (inschriftlich 1215⁶⁶; Abb. 45), Parma (1221–24⁶⁷) und Mailand (1233⁶⁸) zu nennen, wobei die Triforien aber auch noch bei Bauten der 2. Hälfte des 13. Jahrhunderts üblich blieben, was ihre hohe Verbindlichkeit für den Bautypus und die Region unterstreicht⁶⁹.

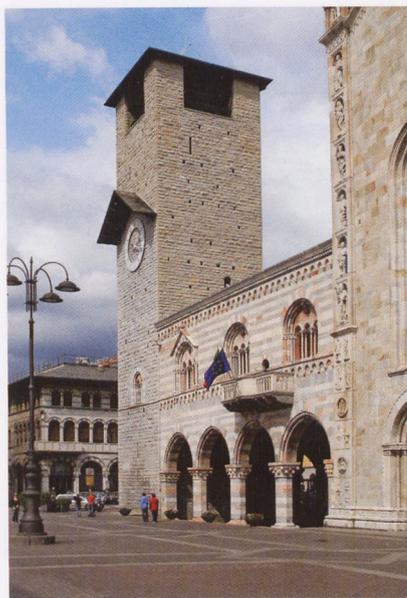
Abb. 45: Como (Lombardei), *Broletto* (inschriftlich 1215). Im Obergeschoss findet man auch hier säulengetragene Triforien und Rundbogenblenden.

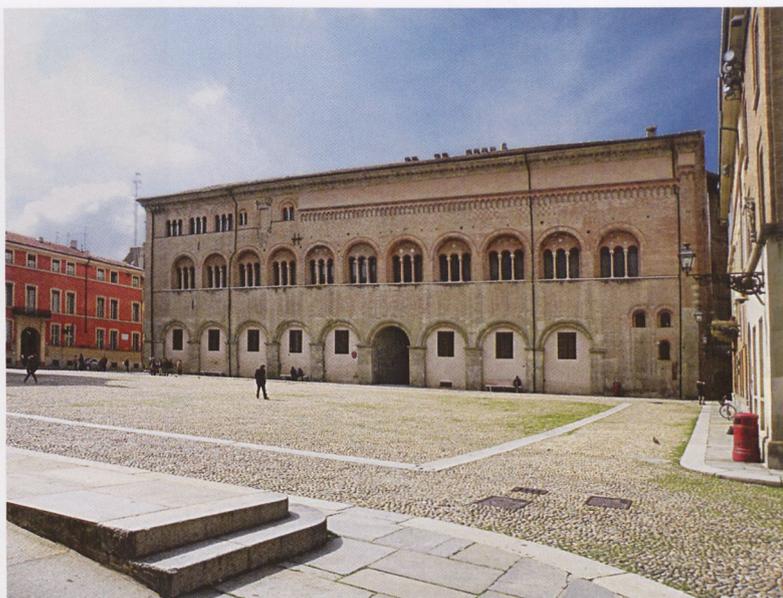
Abb. 46: Parma (Emilia-Romagna), *Palazzo Vescovile*, der das heutige Bild bestimmende Ausbau, mit zwei Reihen Triforien übereinander, fand 1232–34 statt, also gleichzeitig mit dem Bau von Boymont.

Besonders deutlich wird die formale Abhängigkeit des Boymonter Palas von oberitalienischen Palastbauten des 12./13. Jahrhunderts in dem Falle, wo zwei Biforienreihen übereinander angeordnet wurden, wie beim 1232–34 in die heutige Form gebrachten Bischofspalast in Parma⁷⁰ (Abb. 46). Sein Gegenstück in Trient (Abb. 42) kommt dem mit seiner zweigeschossigen Durchfensterung nahe, jedoch sind hier die oberen Fenster nur Biforien; dafür allerdings verzichtet Trient auf die in Parma vorhandene offene Erdgeschosshalle und ähnelt damit wiederum Boymont

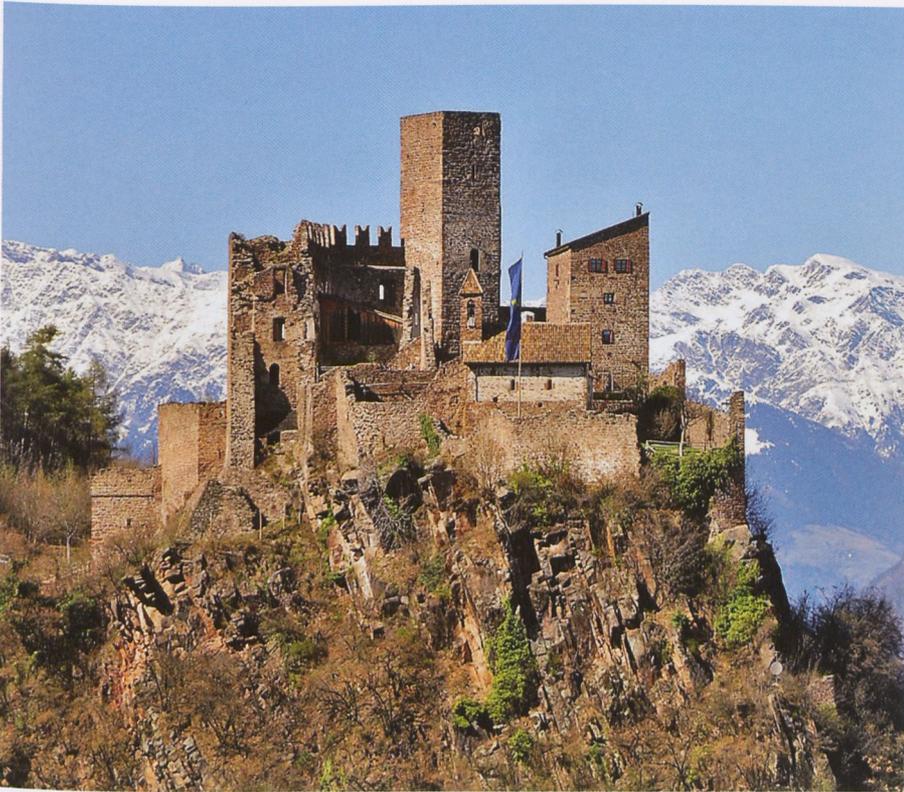
Abb. 47
Hocheppan, die Ästhetik der benachbarten Stammburg der Grafen von Eppan ist – im Gegensatz zur baulich kompakten und „wohnlich-repräsentativen“ Anmutung von Boymont – durch die Lage auf schroffen Felsen und die Volumina öffnungsarm aufragender Einzelbauten bestimmt.
