Boymont bei Bozen

Gestalt, Funktion und Bedeutung einer spätromanischen Burg

Von Thomas Biller

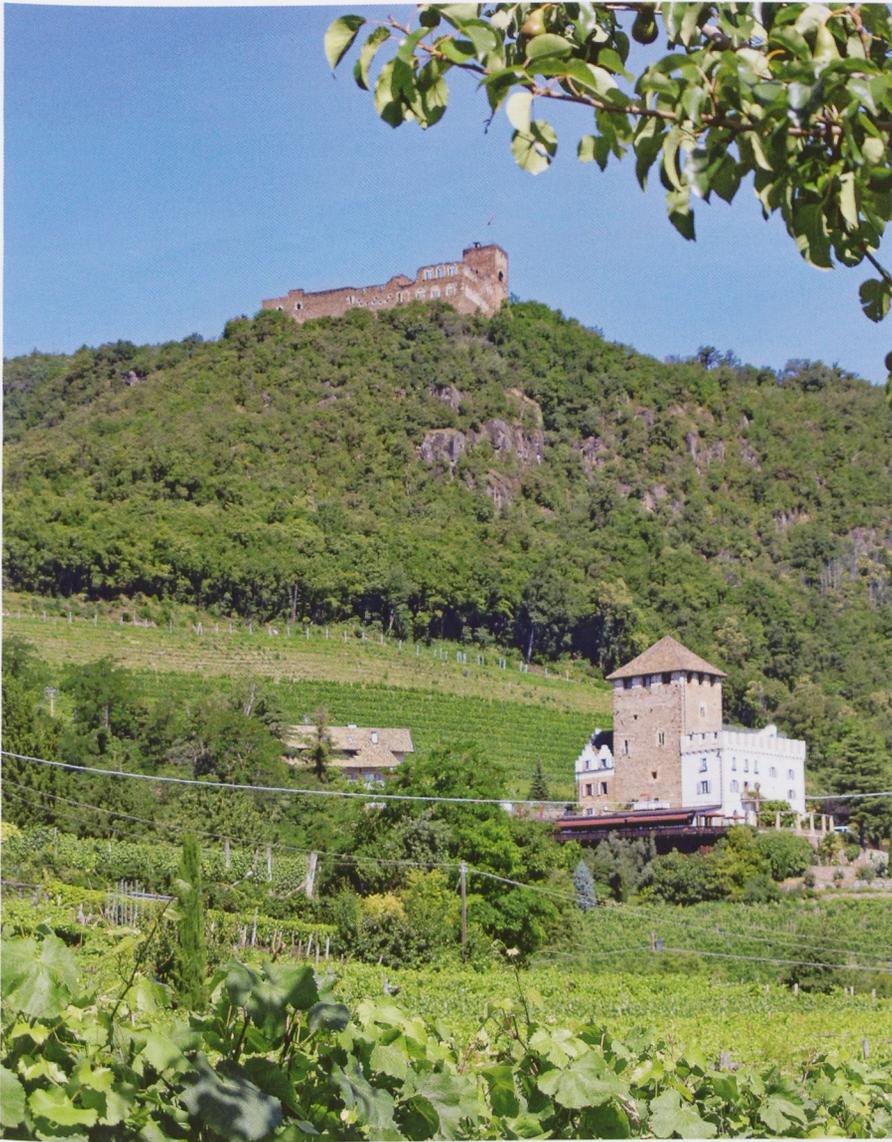
Abb. 48
Schloss Korb
und Boymont
von Südosten

Korb steht auf einer leicht zugänglichen Terrasse im eher flachen Hang, oberhalb des Dorfes Missian und zu Füßen von Boymont, das 120 Meter höher eine bewaldete Felskuppe bekrönt (Abb. 48). Ältester Kern der Anlage ist der

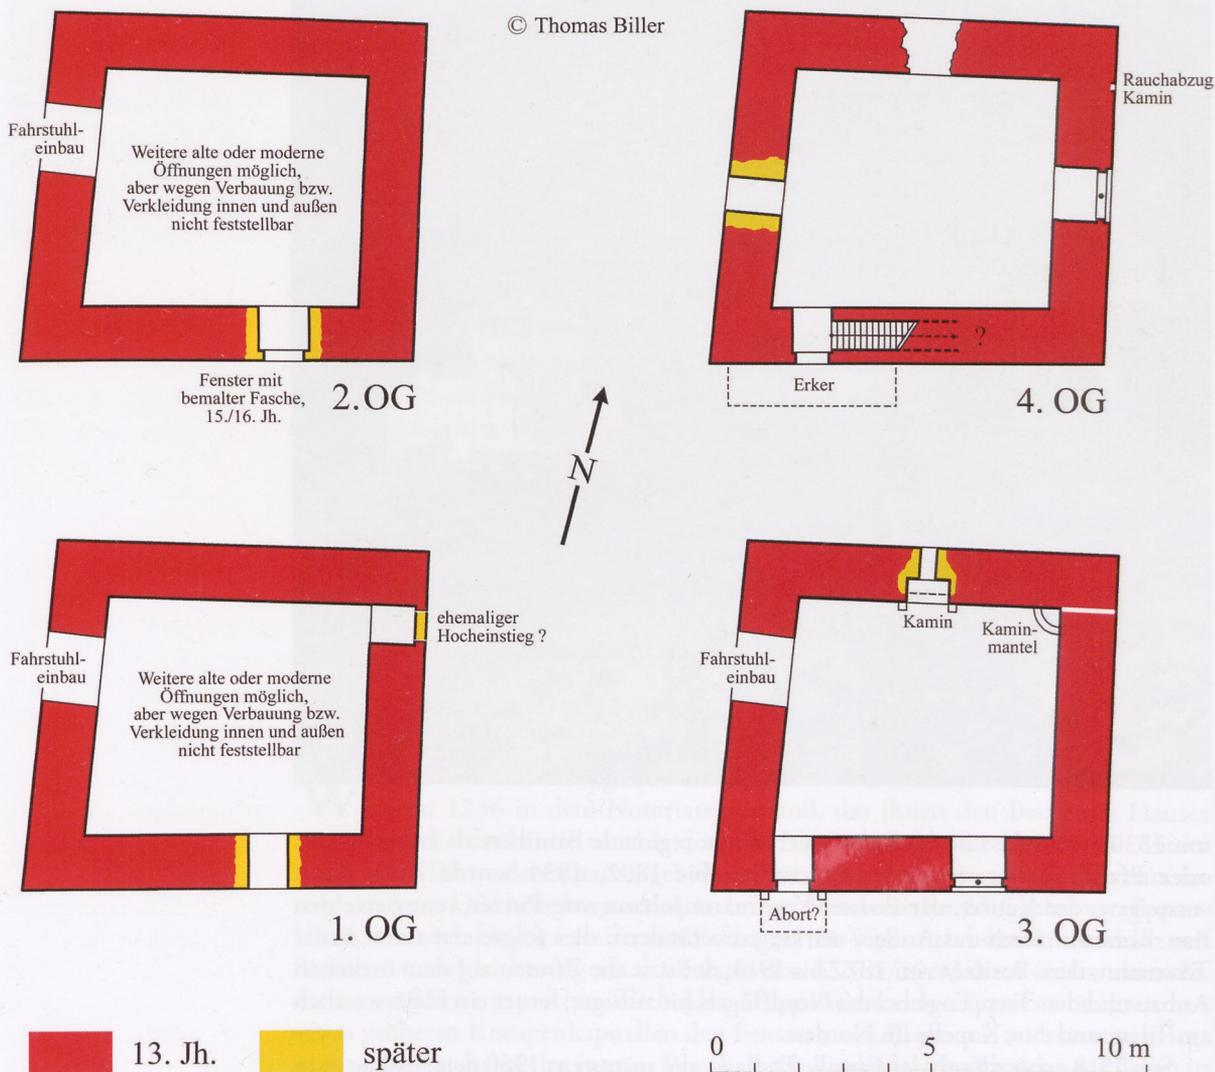
Abb. 49: Schloss Korb, Grundrisszeichnungen der Obergeschosse des Wohnturmes. Eine Bauuntersuchung bzw. ein Aufmaß des Turmes ist nicht möglich, weil die Wände in den Gästezimmern in der Regel verputzt oder verkleidet sind, unten dreiseitig auch von außen. Die Skizzen sollen daher nur jene mittelalterlichen Befunde veranschaulichen, die man außen oder im Treppenhaus sieht, ferner jüngere Einbauten, die sicher erkennbar sind.

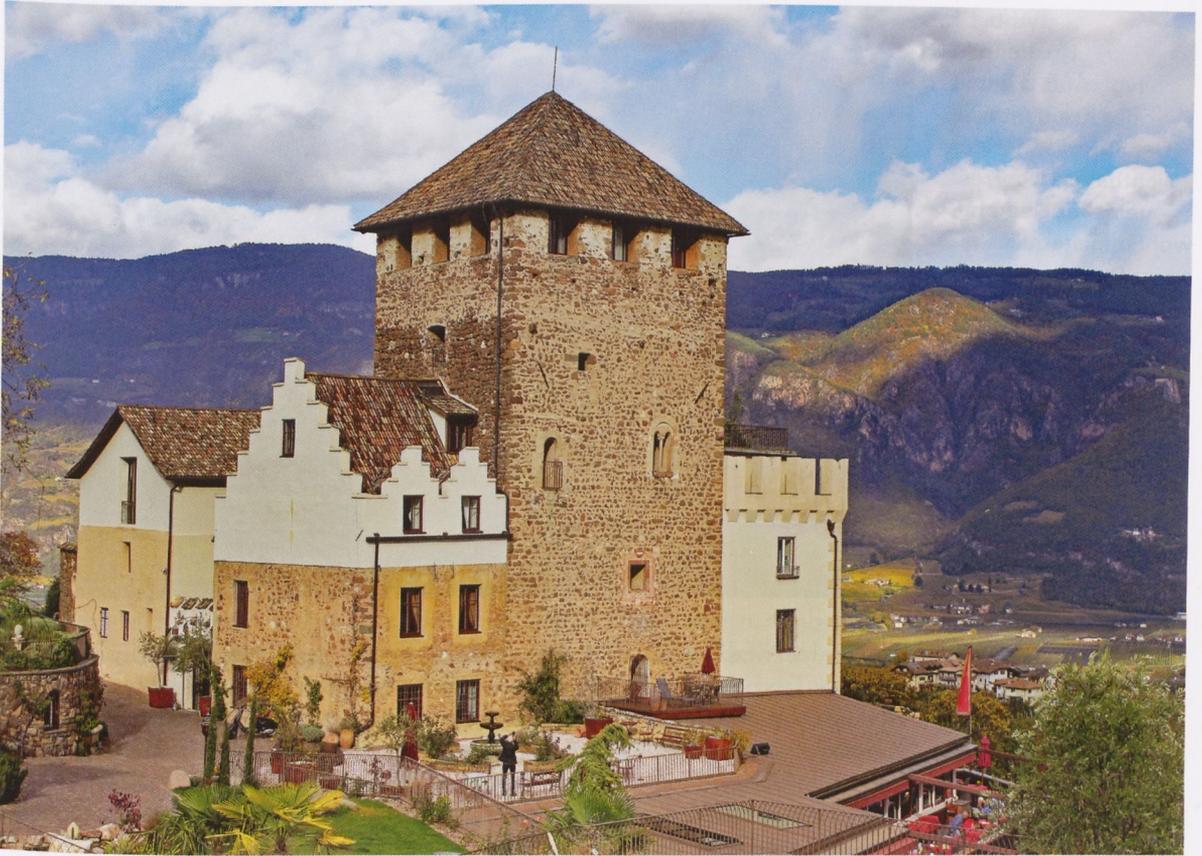
Josef Weingartner den Turm noch als deckenlos. Heute gibt es ein unterstes Geschoss (Erdgeschoss) mit mehreren Durchbrüchen, aber ohne originale Details, und ein 1. Obergeschoss, das – neben weiteren modernen Einbrüchen – an der Nordostecke eine türhohe, außen abgemauerte Nische enthält, die man als den originalen Hocheinstieg ansprechen möchte. Das nächste Geschoss (2. Obergeschoss) besitzt südlich ein kleines, sekundär eingebautes Rechteckfenster, dessen bemalte Putzfasche, mit den Wappen von Habsburg und der Familie Boimont, noch spätgotisch ist (spätes 15., frühes 16. Jahrhundert; Abb. 50).

Es folgt ein von Anfang an bewohnbares 3. Obergeschoss mit einem von einer Rundbogenblende überfangenen Doppelfenster gegen Süden, das in den Details, insbesondere der Säule mit Knospenkapitell, den Fenstern von Boymont eng verwandt ist. Daneben liegt in derselben Wand eine Rundbogenpforte, um die eine Putzfläche, die Löcher der tragenden Balken und ein Kragstein für das Dach einen Erker bezeugen. Josef Weingartner vermutete in dieser Pforte, etwa neun Meter über dem Boden, den Hocheinstieg des Turmes, jedoch handelte es sich am ehesten um einen Abort. In der Nordwand desselben Geschosses sind Kragsteine und der Abzug eines Kamins erhalten – später als kleines Fenster durchbrochen –, und in der Nordostecke findet man eine im Viertelkreis gerundete Konstruktion, die ebenfalls an einen freilich recht kleinen Kaminmantel erinnert, der es aber, nur rund zwei Meter neben dem anderen Kamin, kaum gewesen sein kann. Sollte es sich um den Rest eines gemauerten Ofens handeln? Jedenfalls ist die Öffnung des zugehörigen Rauchabzuges etwas höher außen in der Ostwand des Turmes sichtbar.

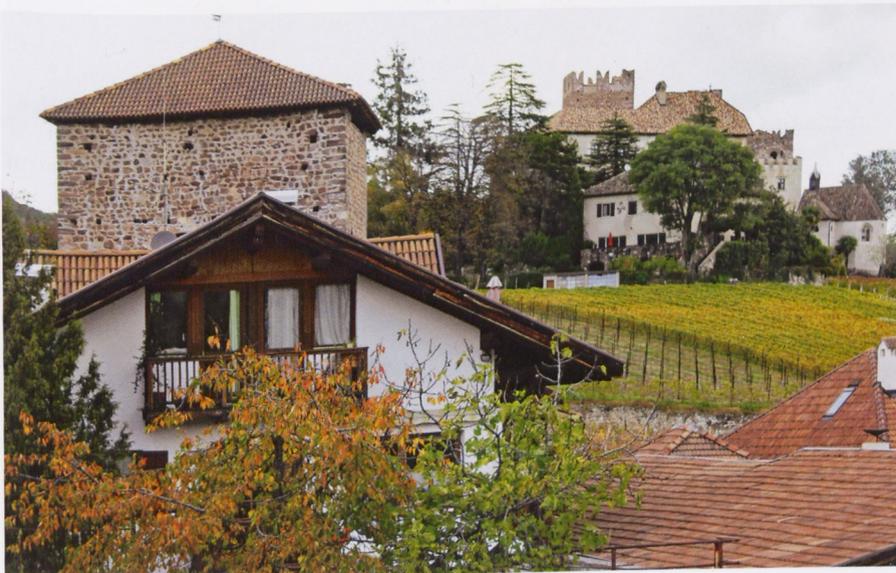
Abb. 52
Freudenstein und
Turmbach. Der
Wohnturm Turmbach
bewachte in ähnlicher
Weise die Zufahrt zur
Burg Freudenstein im
Überetsch, wie der
Turm von Korb den
Weg nach Boymont
sicherte.
