Thomas Biller

STETTEN AM KOCHER

Bestand und Rekonstruktion einer kleinen spätstaufer zeitlichen Burg

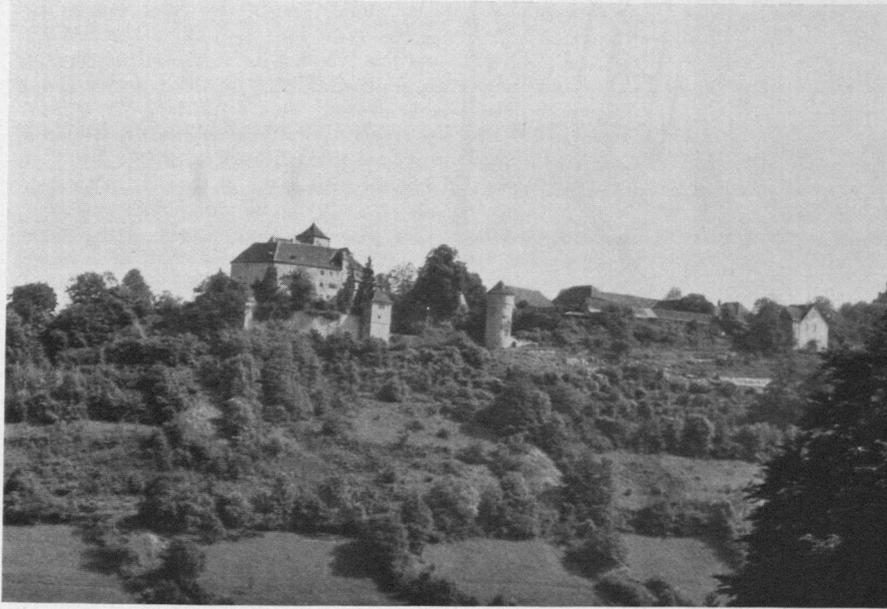
Abb. 1. Burg Stetten, Ansicht des Burgberges von Südwesten

In den bei der Ortschaft Kocherstetten genau süd-nördlich fließenden Kocher münden von Osten zwei parallel laufende Bäche²⁾. Die beiden tief eingeschnittenen Täler begrenzen einen breiten und langgestreckten Bergsporn, auf dessen westlicher Spitze die Burg liegt. Ihre Nord- und Südflanke sind durch steile Hänge geschützt, während der Berg westlich gegen Kocherstetten nur sanft abfällt (Abb. 1).

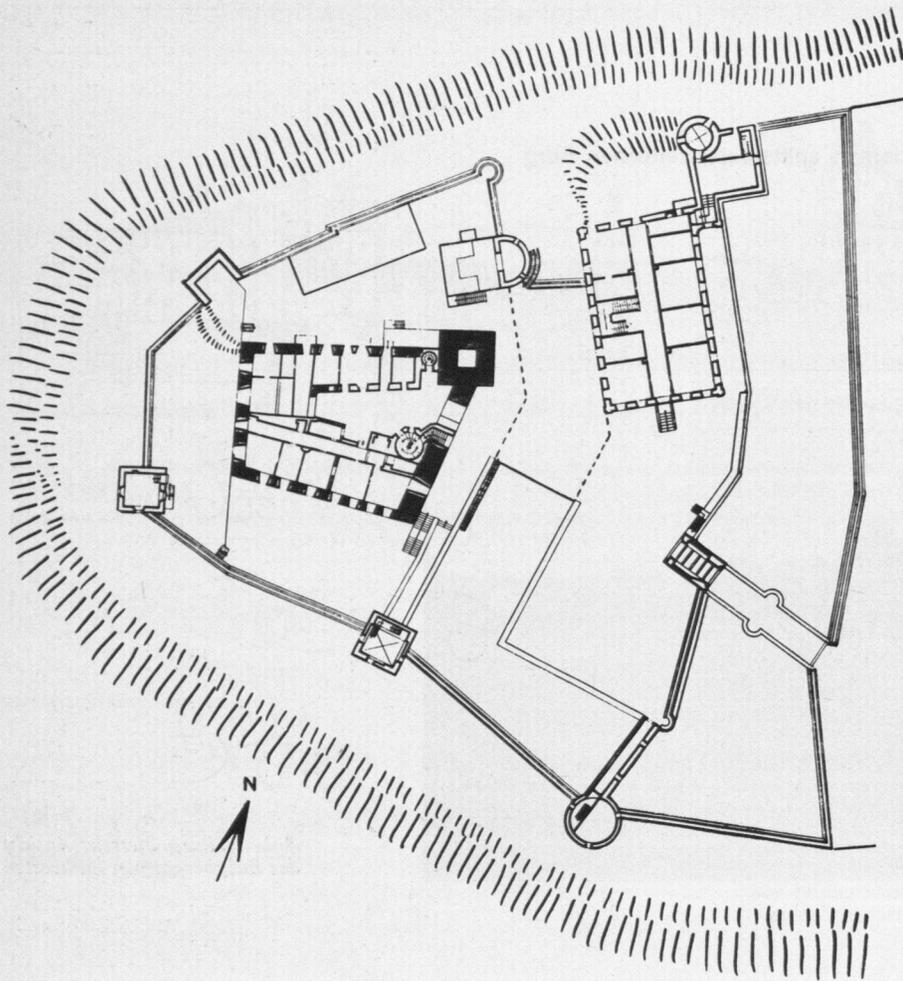
Abb. 2. Burg Stetten, Grundriß der Gesamtanlage nach den „Kunstdenkmälern des ehemaligen Oberamts Künzelsau“ mit Ergänzungen des Verfassers. Der romanische Bestand ist schwarz angegeben, der Verlauf des ehemaligen inneren Grabens gestrichelt

Die Kernburg bildet ein ungefähres Trapez, dessen Ostseite von der schräggestellten Schildmauer gebildet wird (Abb. 2). Das nördliche Ende der Schildmauer bzw. die Nordostecke der Burg verstärkt der in 19,30 m Höhe wohlerhaltene quadratische Bergfried. Die Nordmauer der Kernburg, über die der Turm 2,42 m vorspringt, schließt in rechtem Winkel und mit durchgehender Fuge an seine Westwand an. Östlich beträgt der Vorsprung neben dem Tor in der Schildmauer 2,20 m.

Die Kernburg, die an der Ostseite durch das beschriebene Ensemble von Bergfried und Schildmauer geschützt ist, erhebt sich über einem dem Trapez angenäherten Grundriß²⁷⁾ (Abb. 2). Schon diese ungewöhnlich klare und einheitliche Grundrißgestaltung läßt die Annahme zu, daß neben der Schildmauer auch die übrigen drei Wände der Kernburg zum ursprünglichen Bestand gehören. Durch die wohl im 16. Jahrhundert eingesetzten Rechteckfenster, den fast durchweg noch recht guten Verputz, die teilweise starke Efeubewachsung und andere durch die ununterbrochene Bewohnung der Burg verursachten Veränderungen sind detaillierte Aussagen über Mauertechnik, ursprüngliche Fenster u. ä. allerdings nur in sehr beschränktem Umfang möglich. Vor allem läßt sich nur sehr schwer auf Ort und Größe der Wohngebäude schließen, die bei den geringen Ausmaßen der Burg zweifellos an die Außenmauern angebaut waren.

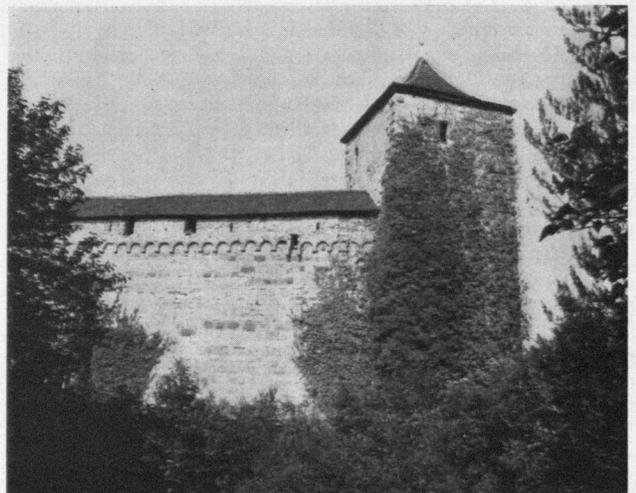
Abb. 3. Schildmauer und Bergfried von Osten

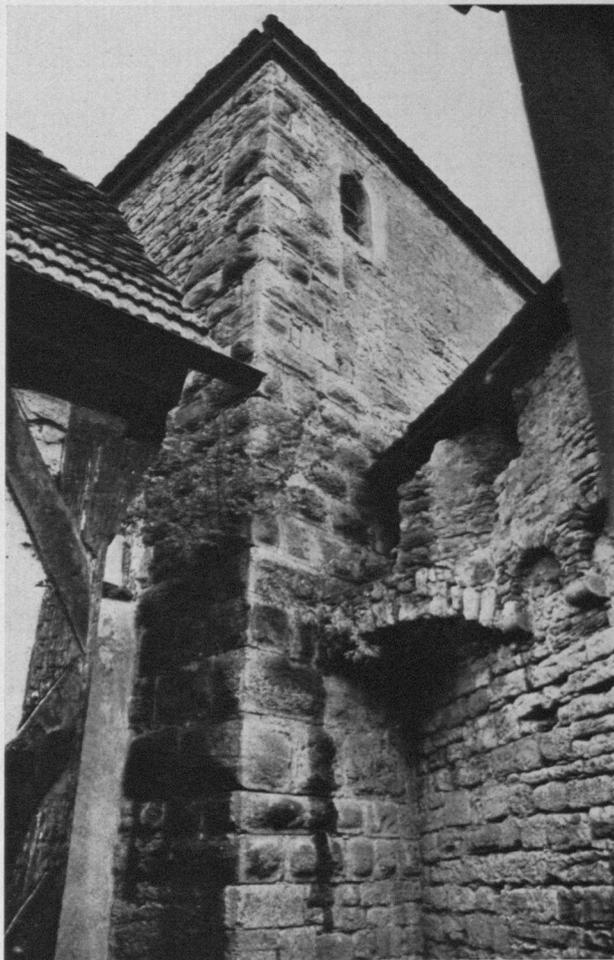
Abb. 4. Oberteil des Bergfrieds von Südwesten. Links die Ecke des Nordflügels, rechts die Schildmauer mit Wehrgang

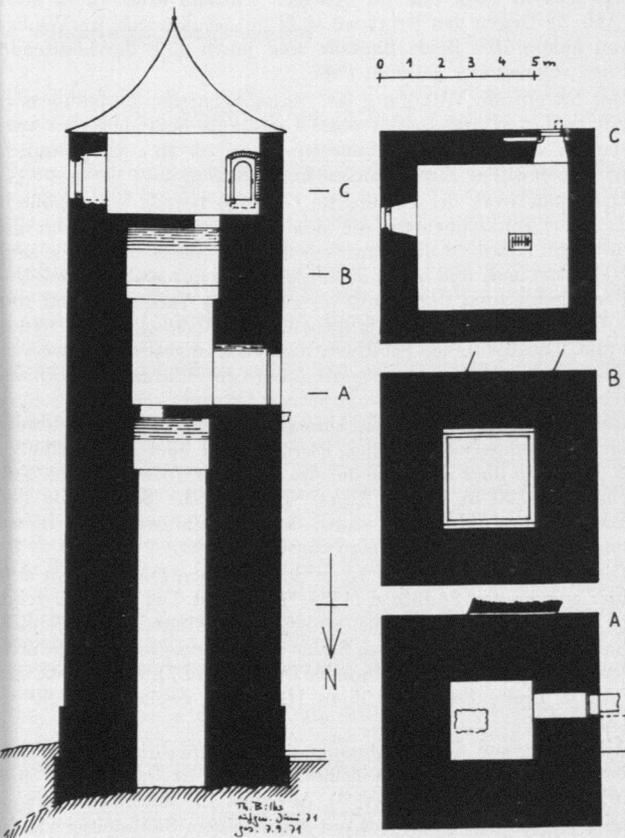
Abb. 5. Bergfried, Schnitt Ost-West und Grundrisse in drei Höhen³²⁾. Die hölzernen Einbauten (Treppen) und der Treppenturm sind weggelassen

Im Inneren des Bergfrieds befindet sich unten das „Verlies“, ein quadratischer, 12,50 m tiefer Schacht von etwa 2,40 m Seitenlänge¹⁴⁾. Er wird durch eine Stichbogentonne mit verändertem Durchstieg abgeschlossen, die in Analogie zu der zweiten in diesem Turm und zu anderen Bergfrieden für ursprünglich gehalten werden darf. Etwa 1 m unter Kämpferhöhe läuft ein Absatz von 15 cm Breite um (Abb. 5).

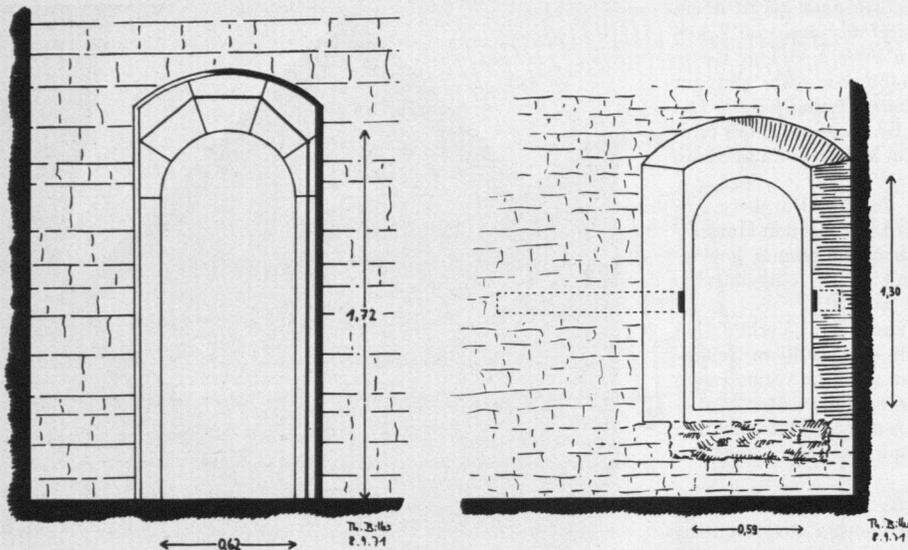
Abb. 6. Bergfried, Innenansichten des Einstiegs (links) und der Pforte im obersten Geschoß

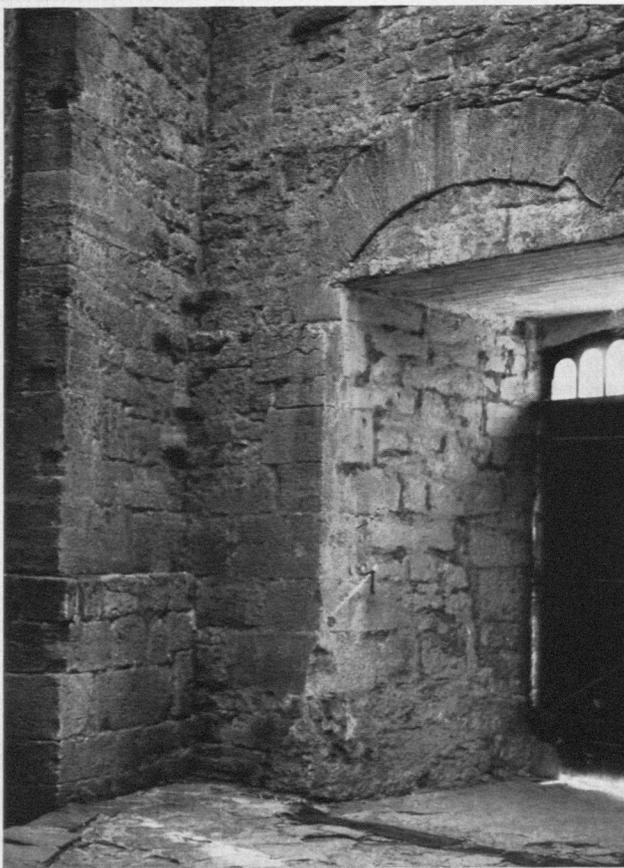
Abb. 7. Die Reste der ursprünglichen Tornische und die Kante des Bergfrieds vom Innenhof

Das Mauerwerk des Bergfrieds ist am besten an der dem Hof zugewandten Südwestecke zu beurteilen, da die übrigen Seiten weitgehend durch sehr dichten Efeubewuchs verdeckt sind (Abb. 3). Die Ecke selbst ist bis in etwa 9 m Höhe in glatten Quadern von vorzüglicher Qualität ausgeführt (Abb. 7). Für die

Die Ostfront der Kernburg wird von einer ebenfalls noch gut erhaltenen Schildmauer geschützt. Sie ist etwa 19 m lang¹⁹⁾, am Tor 2,65 m stark und im heutigen Zustand etwa 13 m hoch (Abb. 3). Gegen den Bergfried stößt die Schildmauer im Winkel von knapp 70°. Beide Bauteile sind durch eine durchlaufende Fuge voneinander getrennt (Abb. 7).

Die Innenseite der Mauer ist in der südlichen Hälfte durch den hier angebauten Südflügel (1579²⁰⁾) verdeckt. Der Nordteil zeigt in ganzer Höhe durchaus einheitliches Mauerwerk, nämlich hammerrechte, quaderartige Steine in recht regelmäßigen Schichten und vereinzelte Buckelquader (Abb. 4 und 7). Ein Absatz von 0,12 m Breite liegt in 3,35 m Höhe, ein zweiter bei 4,40 m (Abb. 7).

Alle Öffnungen der Schildmauer sind nachträglich eingebrochen bzw. verändert. Der doppelstöckige Erker ist inschriftlich und urkundlich auf 1590 datiert²¹⁾. Aus dem 19. Jahrhundert stammen das heutige breite Tor mit stichbogigem Sandsteingewände und die danebenliegende Tür zum südöstlichen Treppenturm²²⁾. Von dem ursprünglichen Tor an gleicher Stelle – dicht neben dem vorspringenden Bergfried – blieben die nördliche Wand und das Stichbogengewölbe der Nische innen sichtbar (Abb. 7).

Beide sind an der inneren Kante in qualitätvollen glatten Quadern ausgeführt. Die Kämpferhöhe der Nische betrug 3,70 m, ihre Breite etwa 2,25 m. Das Gewände ist vollständig verschwunden. Nach alten Abbildungen war es rundbogig²³⁾. An der Außenseite befindet sich über dem Tor, in etwa 5,5 m Höhe, ein großer Muschelkalkquader mit zwei nur wenig verwitterten Reliefdarstellungen (Abb. 8). Rechts zeigt sich ein stark vortretender männlicher Kopf. Die glatten Haare sind über der Stirn und seitlich etwa in Mundhöhe gerade abgeschnitten. Zwei konzentrische Kerben um ein die Pupille andeutendes Loch stellen die Augen dar, während die Nase abgebrochen oder verwittert ist. Interessant für die Deutung ist die Gestaltung des Mundes: der Mann streckt nämlich anscheinend die Zunge heraus. Er trägt vermutlich einen Bart, da andernfalls das Kinn wesentlich zu lang wäre.

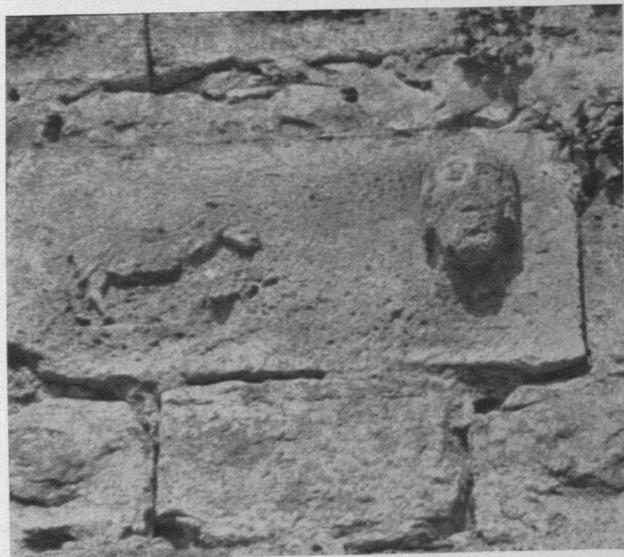
Abb. 8. Der „Trutzkopf“ über dem Tor in der Schildmauer

Links daneben ist ein Esel im Flachrelief dargestellt, dessen Vorderbeine fehlen. Auch hier sind die Augen durch zwei oval konzentrische Kerben angedeutet. Die Form der langen Ohren erinnert an Federn.

Die Deutung dieses Steines bzw. seine Datierung sind noch nicht endgültig geklärt. Gegenüber früheren Auslegungen als Trutzkopf²⁴⁾ oder „Ecce hommo“ und „Palmesel“²⁵⁾ hat C. Loeffler²⁶⁾ durch beachtenswerte Analogien wahrscheinlich zu machen versucht, daß es sich um eine wiederverwendete keltische Arbeit – Gott und Tierattribut – handelt. Betrachtet man die stilistischen Merkmale, die am ehesten auf eine einfache romanische Arbeit deuten, und zieht man als weitere Analogie eine Darstellung an der Burg Neipperg im Zabergäu^{26a)} heran, die ebenfalls in romanischem Formcharakter einen Reliefkopf mit Tierattribut (Fisch?) zeigt, so drängt sich die ungewöhnliche Annahme einer romanischen Arbeit von keltisch-religiöser Symbolik auf. Die zahlreichen Fragen, die sich an diese These knüpfen, müssen unbeantwortet bleiben, da noch wenig sicheres über die Rolle der Kelten vor allem in Hohenlohe und wohl noch weniger über ein eventuelles Nachleben ihrer religiösen Vorstellungen bekannt ist.

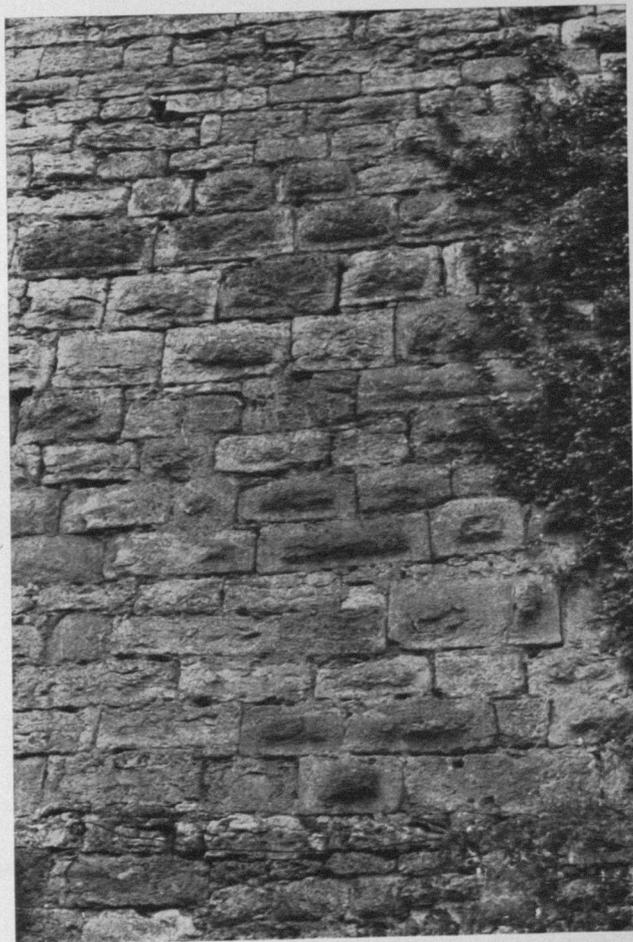
Abb. 9. Schildmauer, Mauerwerk der Außenseite über dem Tor. Ganz unten der obere Absatz, unten rechts der „Trutzkopf“

Das Mauerwerk der Außenseite (Abb. 9) besteht zum größten Teil aus Buckelquadern, die qualitätmäßig hinter denen im mittleren Abschnitt des Bergfrieds deutlich zurückstehen. Sie sind 20–40 cm hoch und bis zu 80 cm lang. Die nur grob in rundliche Form gebrachten Buckel mit bis zu 0,15 m Vorsprung sind von 0,07–0,10 m Randschlag umgeben. Der Fugenschnitt ist wenig exakt. Durchlaufende Schichten sind zwar angestrebt, erstrecken sich jedoch nie über die gesamte Länge der Schildmauer. Schichten von glatten, wohl hammerrechten Quadern sind nicht selten, treten aber optisch zurück. Unregelmäßigkeiten werden durch kleinere Steine ausgeglichen. Etwa 4,50 m über dem Gelände, d. h. knapp über dem Scheitel des heutigen Tores, befindet sich ein 0,10–0,20 m breiter Absatz. Die südliche Schmalseite der Schildmauer (Abb. 10) ist durch Geländeabfall etwa 3 m höher und weitgehend mit Buckelquadern verkleidet.

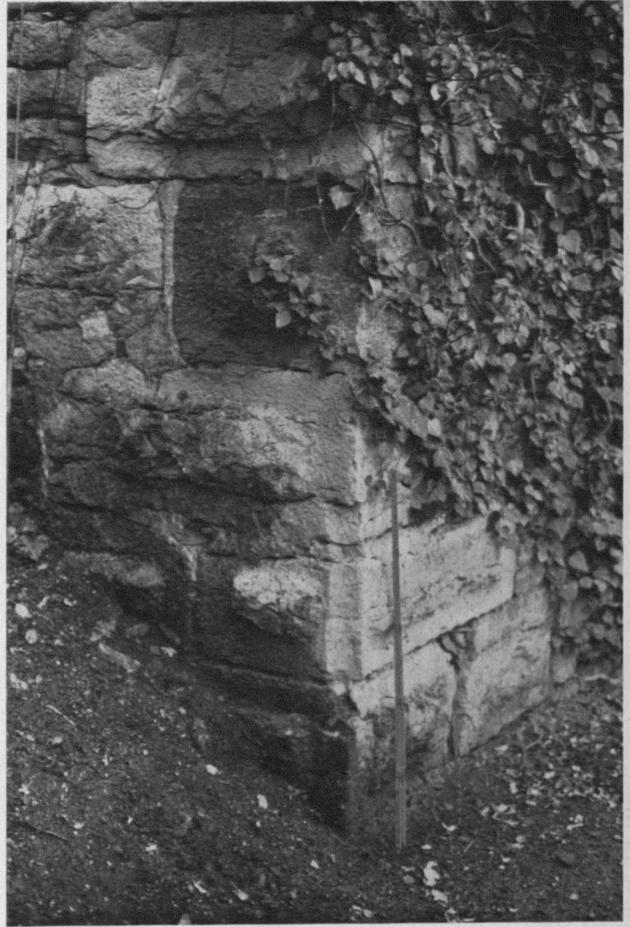
Abb. 11. Nordwestecke der Kernburg. Der Zollstock ist 1 m lang

Die Nordwestecke der Kernburg besteht aus kräftigen Buckelquadern von 35–45 cm Höhe und 45–90 cm Länge (Abb. 11). Die bis etwa 6 cm vorspringenden Buckel sind von 9–10 cm Randschlag umgeben.

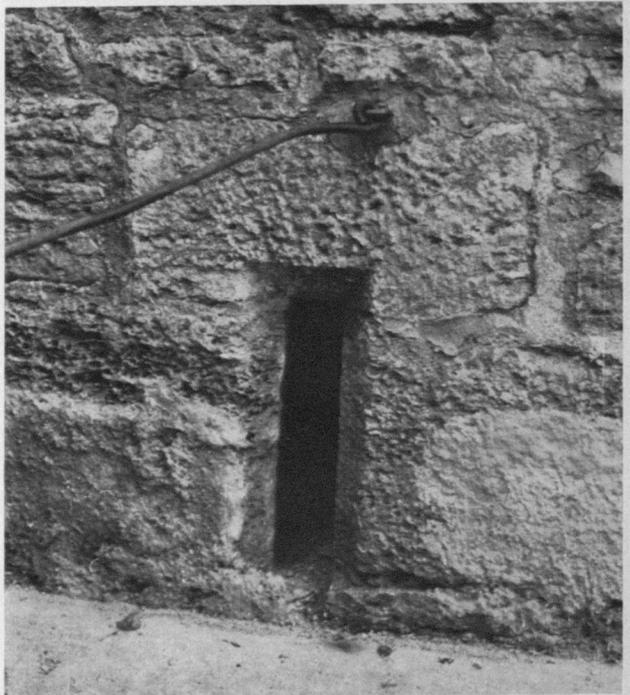
Abb. 12. Lichtschlitz in der Nordwand der Kernburg

In der Nordwand der Kernburg, 5,25 m von der Nordwestecke entfernt, befindet sich ein 0,48 m hoher und 0,10 m breiter Lichtschlitz (Abb. 12), der allem Anschein nach nicht nachträglich in die Mauer eingesetzt ist. Sein abgeschrägtes Gewände besteht aus drei Muschelkalkquadern. Während der Schlitz außen direkt über dem Niveau des Zwingers liegt, darf man aus den Verhältnissen im Keller des Nordflügels den Schluß ziehen, daß seine ursprüngliche Höhe über dem Außengelände mindestens 2–3 m betragen hat. 3,35 m über diesem Schlitz ist ein gleichartiger vermauerter zu erkennen. Er läßt die Annahme zu, daß Keller und Erdgeschoß des ursprünglichen Ostflügels (vgl. u.) etwa auf gleichem Niveau lagen wie heute.

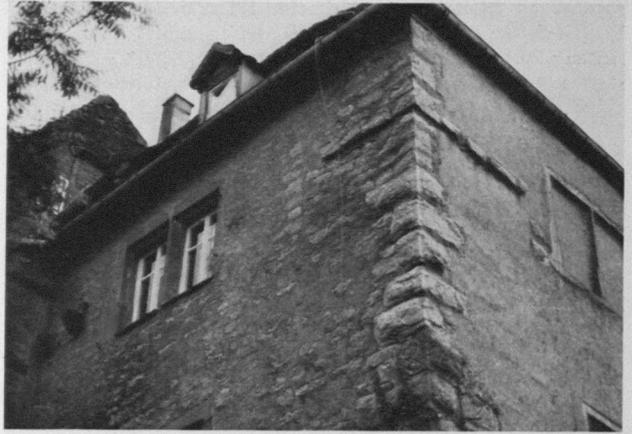
Abb. 13. Nordwestecke der Kernburg, oberer Teil

Es gibt noch weitere Hinweise darauf, daß sich in der Nordwestecke der Burg ein Gebäude befand. Etwa 1,40 m unter dem heutigen Dach zieht sich nämlich um die hier nicht mehr aus Buckelquadern, sondern aus hammerrechten Steinen bestehende Ecke ein primitives Gesims (Abb. 13). Es besteht aus wenig vortretenden, quaderähnlich zugerichteten Steinen und ist an der Nordwand etwa 1,40 m, an der Westwand etwa 2,00 m lang²⁹⁾. Dieses simsähnliche Band erinnert an ähnliche, allerdings wesentlich feiner gearbeitete Bildungen an verschiedenen Burgen der 1. Hälfte des 13. Jahrhunderts, die durchweg das oberste Geschoß (Wehrplatte) optisch absetzen³⁰⁾.

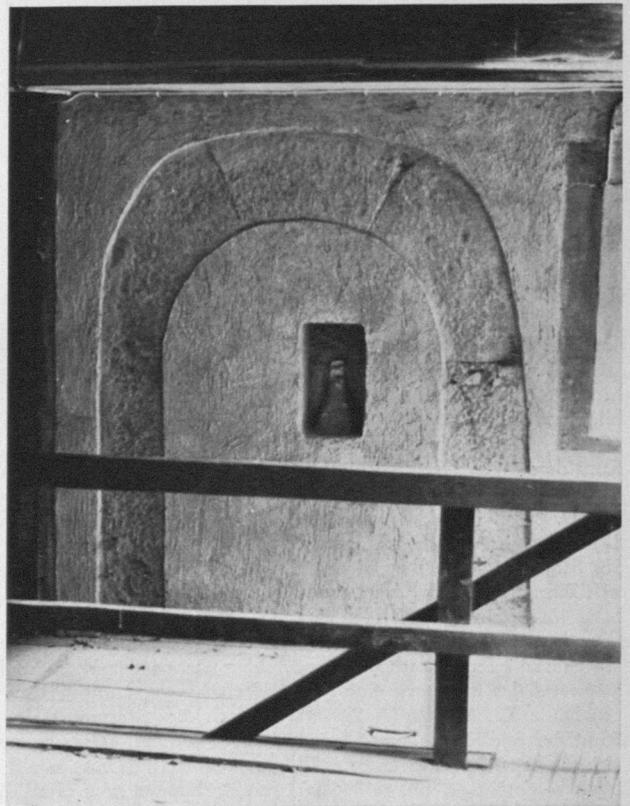
Abb. 14. Rundbogenpforte in der Hofwand des Nordflügels

Das gemauerte Erdgeschoß des vierstöckigen Fachwerk-Nordflügels zeigt 4,03 m von der vermutlichen Innenwand des Westflügels eine vermauerte Rundbogenpforte von 1,75 m Höhe und 0,99 m Breite (Abb. 14 u. 16). Ihr Gewände besteht aus großen Muschelkalkquadern und unterscheidet sich dadurch stark von den profilierten Sandsteingewänden aus der späteren Bauzeit dieses Flügels (vor 1582³³⁾). Außerdem liegt direkt vor dieser Pforte die Treppe zum Keller des Westflügels, die höchstwahrscheinlich im Zusammenhang mit dem durchgreifenden Umbau des späten 16. Jahrhunderts, insbesondere dem Einbau des Kellergewölbes, entstanden ist. Diese Beobachtung und der Rundbogen lassen es als möglich erscheinen, daß diese Pforte und die 0,99 m starke Mauer, in der sie liegt, noch der ursprünglichen Bauzeit angehören. Damit ließe sich ein 3,80 m breiter, wohl unterkellertes Nordflügel in Verbindung mit dem Westflügel erschließen. Über sein Ostende ist nur die Aussage möglich, daß er sicher nicht bis an den Bergfried gereicht hat (Abb. 16).

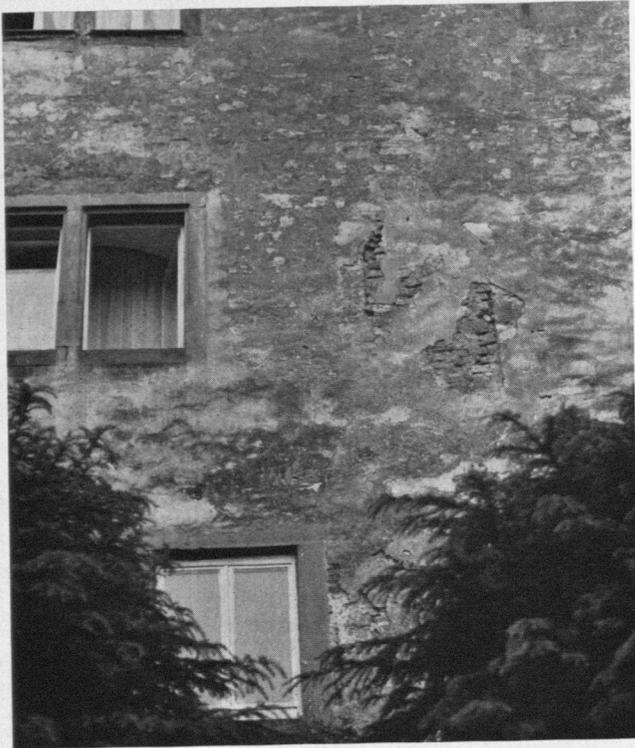
Abb. 15. Südwand der Kernburg, vermauerte Rundbogenöffnung in Höhe des ersten Obergeschosses

An der Südwand der Kernburg, etwa 11 m von der Südwestecke entfernt, ist in Höhe des ersten Obergeschosses neben einem rechteckigen Doppelfenster des 16. Jahrhunderts ein wenig Putz abgeplatzt. Darunter ist eine vermauerte Rundbogenöffnung von einem knappen Meter Breite und offenbar größerer Höhe zu erkennen (Abb. 15). Aufgrund des Rundbogens, des aus größeren Bruchsteinen gemauerten Gewändes und der Tatsache, daß die Öffnung beim Ausbau des Südflügels (1579³⁴⁾) offenbar schon vermauert wurde, könnte auch hier die Ursprünglichkeit der Öffnung angenommen werden. Sie ist wohl nicht als Fenster, sondern eher als Tür auf einen hölzernen Altan o. ä. zu deuten. Dementsprechend wäre auch anstelle des bestehenden Südflügels ein ursprünglicher, mindestens zweistöckiger Wohnbau anzunehmen³⁵⁾.

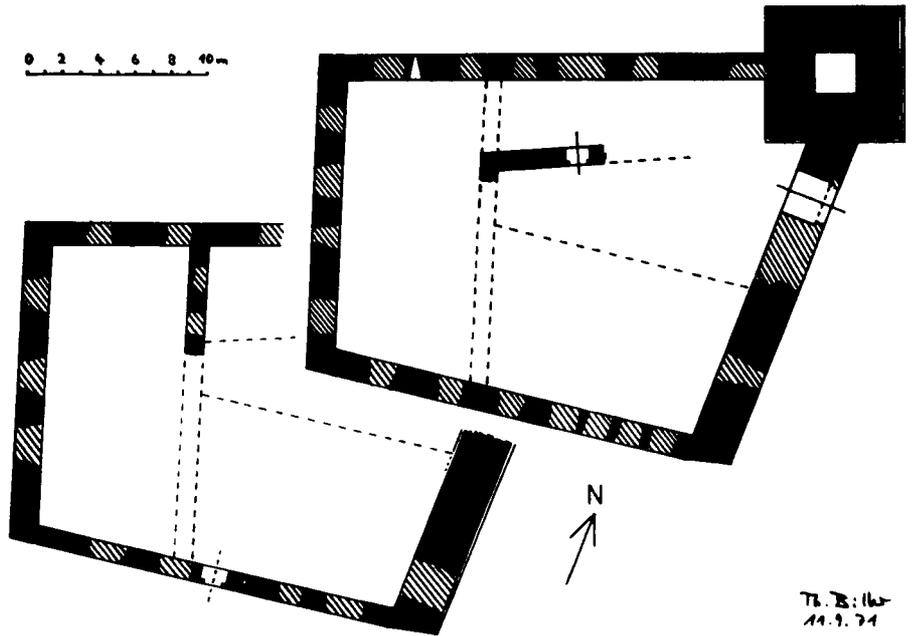
Abb. 16. Der romanische Bestand im Grundriß des Erdgeschosses (oben rechts) und des ersten Obergeschosses. Die später eingebauten Fenster und anderen Einbrüche sind schraffiert angegeben. Heute unter Putz verdeckte ursprüngliche Fenster können aber auch im schwarz angegebenen Bereich liegen

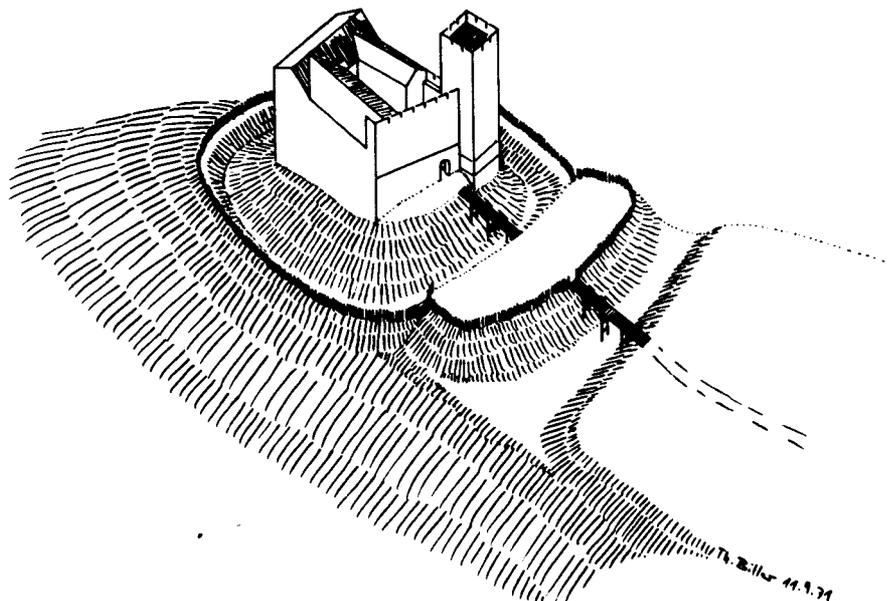
Abb. 17. Burg Stetten, Versuch einer schematischen Rekonstruktion des spätstauferzeitlichen Zustandes. Vogelschau aus Südosten

Stetten war also in seinem Urzustand eine kleine, trapezförmige Abschnitts- oder Spornburg mit Frontturm, Schildmauer und möglicherweise dreiflügelig um einen kleinen Hof angeordneten Wohnbauten.
