ORTENBERG BEI SCHLETTSTADT – DIE BURG DES RUDOLF VON HABSBURG

3. Der Bau des Rudolf von Habsburg (Thomas Biller)

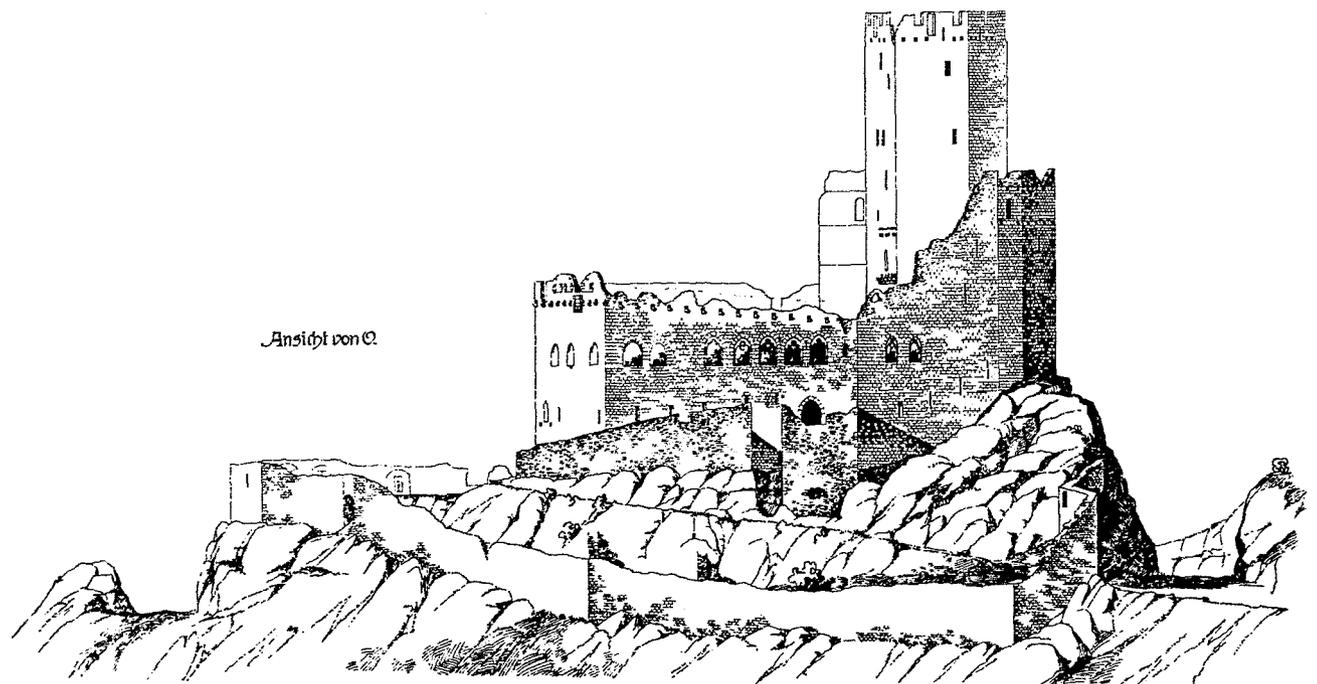
Abb. 2. Ortenberg, Ostansicht nach der Bauaufnahme von Bodo Ebbardt; die leichte Dossierung der Mantelmauer ist nicht wiedergegeben, die Westmauer der Vorburg (links hinten) heute stärker verfallen (Deutsche Burgen, Bd. 2, Berlin o. J. (1902–05)).

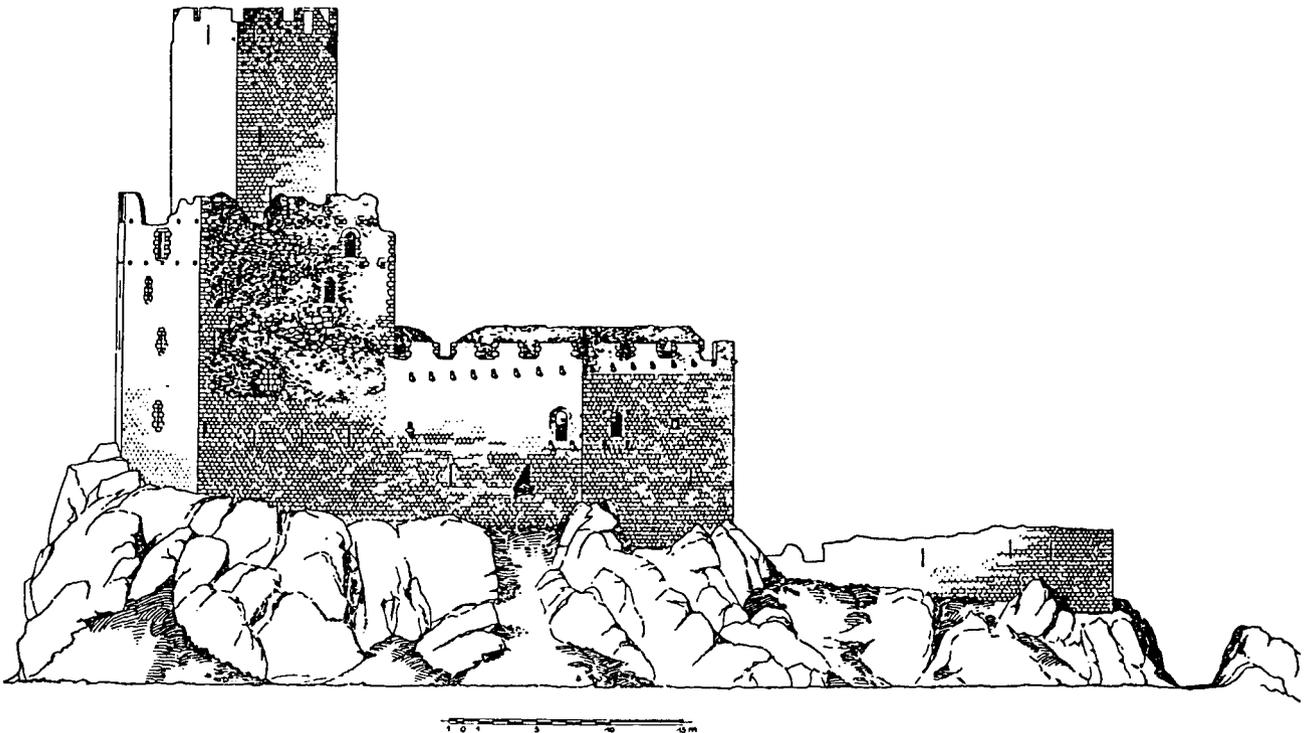
Abb. 5. Ortenberg, Westansicht nach der Bauaufnahme von Bodo Ebhardt; die Glatzarbeitung des Felsens im Halsgraben und die leichte Dossierung der Mantelmauer (links) sind nicht wiedergegeben, die Westmauer der Vorburg heute stärker verfallen. (Deutsche Burgen, Bd. 2, Berlin o. J. (1902–05)).

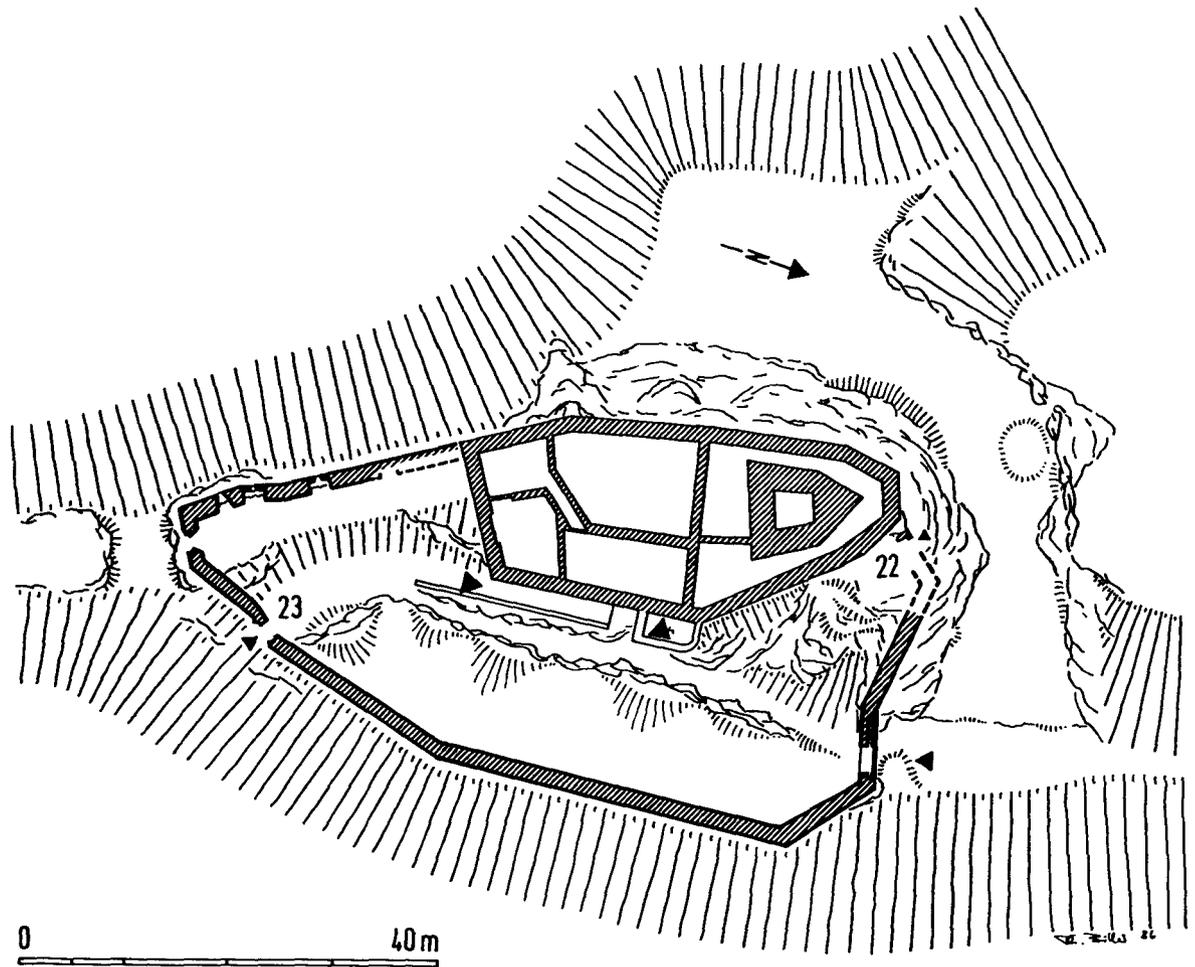
Abb. 6. Ortenberg, Lageplan (Th. Biller unter Verwendung des Grundrisses von B. Ebhardt).

(Die in Klammern eingestellten Zahlen beziehen sich auf den Lageplan Abb. 6 und die Grundrisse Abb. 9; auf diese wird im folgenden nicht gesondert verwiesen.)

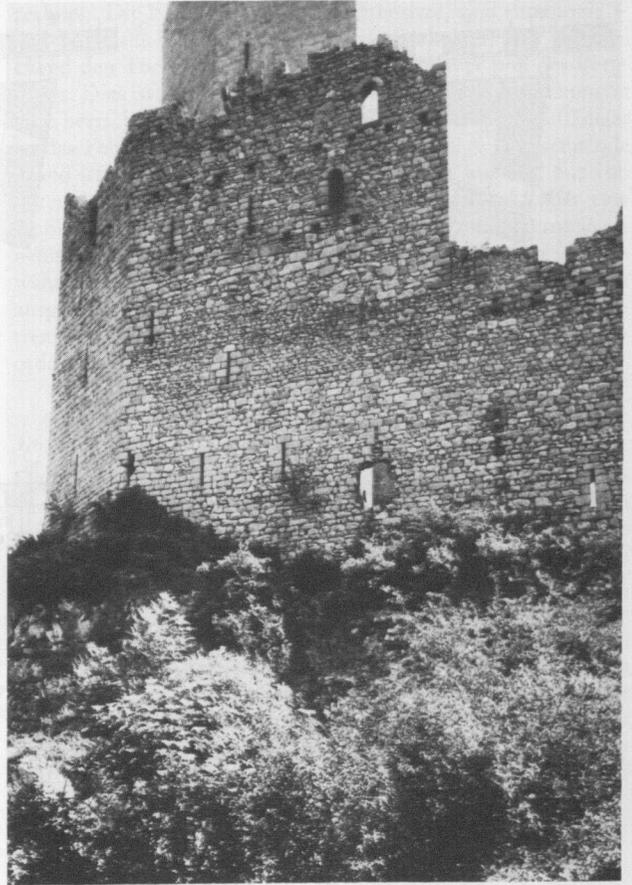
Abb. 7. Ortenberg, Mantelmauer von Westen. Die Verschiedenartigkeit des Mauerwerks ist deutlich erkennbar (Th. Biller 1984).

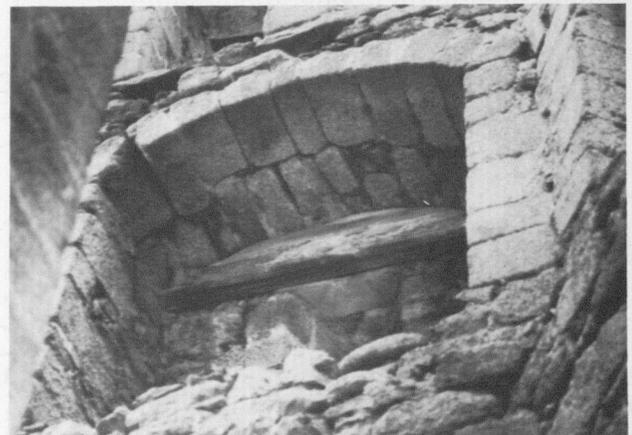
Abb. 8. Ortenberg, „vergessenes“ Schalungsholz in einer Schartennische der Mantelmauer, links die Bergfriedspitze (Th. Biller 1984).

Sehr interessant ist das Vorhandensein eines Schalungsholzes in einer der Schartennischen der Mantelmauer (3. OG, auf der Westseite die dritte Scharde von Süden; Abb. 8): ein kräftiger Balken, oben im Bogen bearbeitet, damit auf ihn (und andere, die entfernt wurden) das Nischengewölbe gemauert werden konnte. Salch⁸⁵) zweifelt an dieser Funktion; aber es ist keine andere Erklärung für dieses Holz denkbar, als daß es zu stark eingeklemmt war, um es herauszuholen. Völlig vor Regen geschützt, konnte es sich über 700 Jahre erhalten.

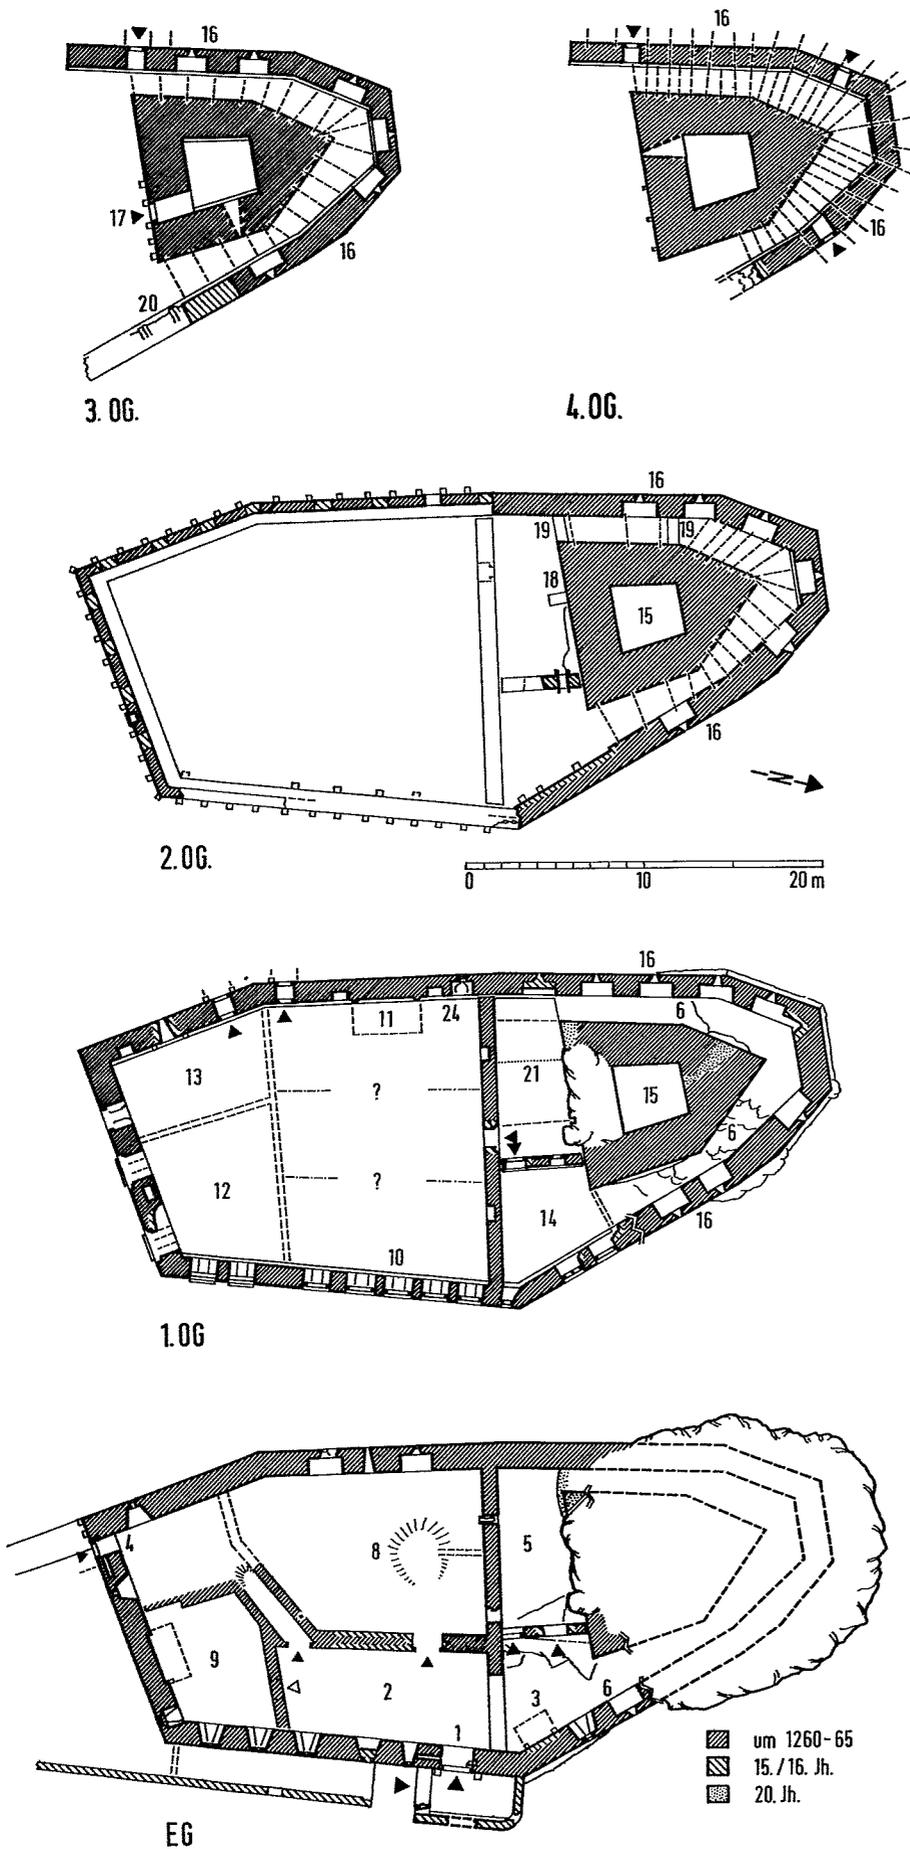
Abb. 9. Ortenberg, Grundrisse mit Baualterangaben (Th. Biller unter Verwendung des Grundrisses von B. Ebbardt).

Ortenberg ist eine Anlage „aus einem Guß“⁸⁸) (Abb. 9). Dies gilt vom rein Technischen her, denn nur bei genauer Betrachtung sind wenige spätmittelalterliche Ergänzungen der Erstanlage von etwa 1260–65 zu erkennen. Es gilt aber auch für die Architektur, denn keine zweite elsässische Burg ist zugleich aus den Notwendigkeiten ihrer Nutzung und den Gegebenheiten des Bauplatzes zu einer so konsequenten und beeindruckenden Form entwickelt wie Ortenberg. Es steht dabei durchaus in der Tradition von Bauten der ersten Jahrhunderthälfte wie Landsberg, Bernstein, Schrankenfels und dem gleichzeitigen Birkenfels⁸⁹), erreicht aber eine Integration der Funktionen und Baukörper, die es zum Höhepunkt der Entwicklung werden läßt (vgl. 3.10).

Das zweite Geschöß ist mit sechs Scharten ausgestattet, davon eine auf der kurzen Partie, die die angriffsseitige Spitze der Mantelmauer bildet (Abb. 9: 2. OG). Der zugehörige Balkenboden ruhte an der Westseite ausnahmsweise auf zwei halben, gegen den Turm hin ansteigenden Bögen (19; Abb. 24)¹¹¹). Diese Ebene befand sich – mit Ausnahme der letztgenannten, tieferliegenden Scharte – auf gleicher Höhe wie der Wehrgang des Wohnbaues. Die drei darüber liegenden Ebenen wurden über den Wehrgang auf der Ostseite der Mantelmauer erreicht, der als lange, nur teilweise erhaltene und sekundär veränderte Steintreppe (20) ausgebildet war (Abb. 22).

Das dritte Schar tengeschoß ist gleichfalls mit sechs Scharten ausgestattet (Abb. 9: 3. OG); zusätzlich war am Westende, also buchstäblich am hintersten Ende des Ganges, ein hölzerner Aborterker angeordnet, zugänglich durch eine Rundbogentür. Das vierte Geschöß der Mantelmauer, bereits 13 m über der höchsten Stelle des Felsens, war als rundum vorkragender Holzwehrgang ausgebildet; er war durch drei Türen zu betreten, von denen die beiden äußeren rundbogig sind, während die mittlere gerade abschließt. Der Zinnenkranz (in Abb. 9 nicht dargestellt) ist nur in Resten erhalten; die Öffnungen sind im Spätmittelalter zugesetzt worden, ähnlich wie die des Wohnbaues (vgl. u.). Auf einer Zinne an der Ostseite ist ein Kragstein erhalten; in Vergleichsfällen waren an solchen Kragsteinen hölzerne Klappläden

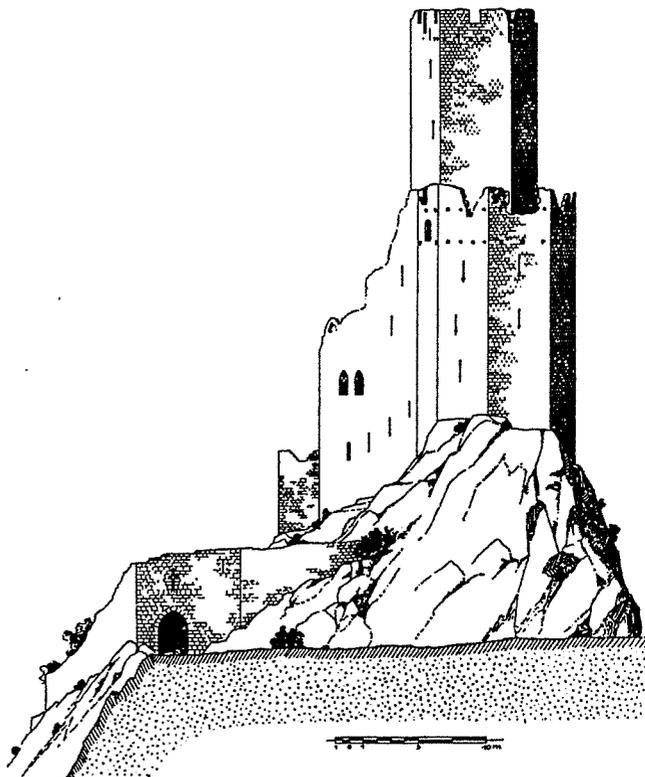
Abb. 10. Ortenberg, Nordansicht nach der Bauaufnahme von Bodo Ebbardt; die Glattarbeitung des Felsens im Halsgraben und die Dossierung der Mantelmauer sind nicht wiedergegeben. (Deutsche Burgen, Bd. 2, Berlin o. J. (1902–05)).

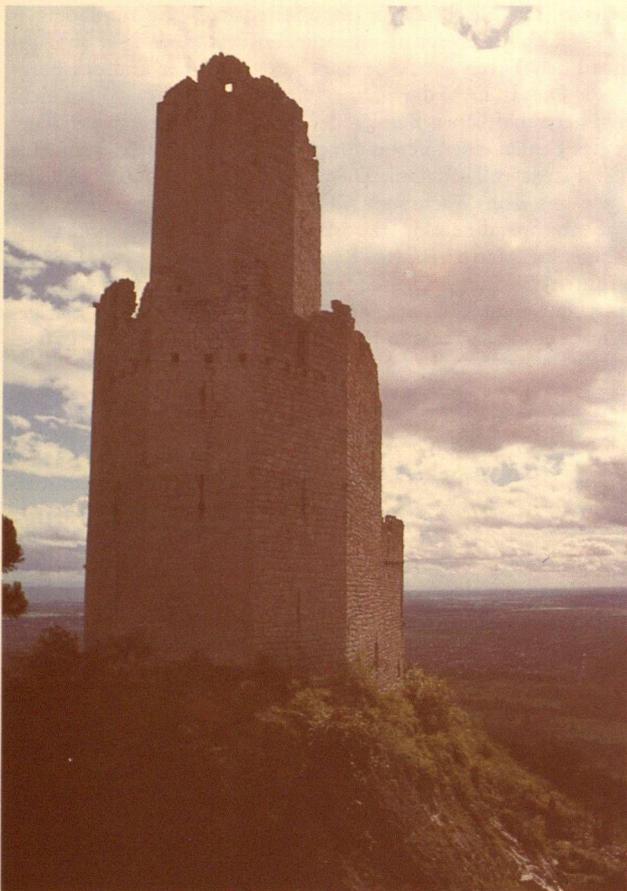
Abb. 11. Ortenberg, Kernburg von Norden; die leichte Dossierung im Sockelbereich der Mantelmauer ist erkennbar, ebenso die Buckelquader in halber Höhe der Eckverbände (Th. Biller 1984).

An den stumpfwinkligen Ecken der Mantelmauer über dem 2. Obergeschoß sind die einzigen, durchaus unauffälligen Buckelquader der Gesamtanlage festzustellen, die ganz offensichtlich eine bestimmte Höhe während des Bauvorganges markieren sollten⁸³) (Abb. 11).

Der Grundriß des fünfeckigen Bergfrieds (15) ist asymmetrisch in der Weise, daß die Spitze aus der Mittelachse gegen Westen abweicht (Abb. 11) – eine Reaktion auf die Lage des Grates bzw.

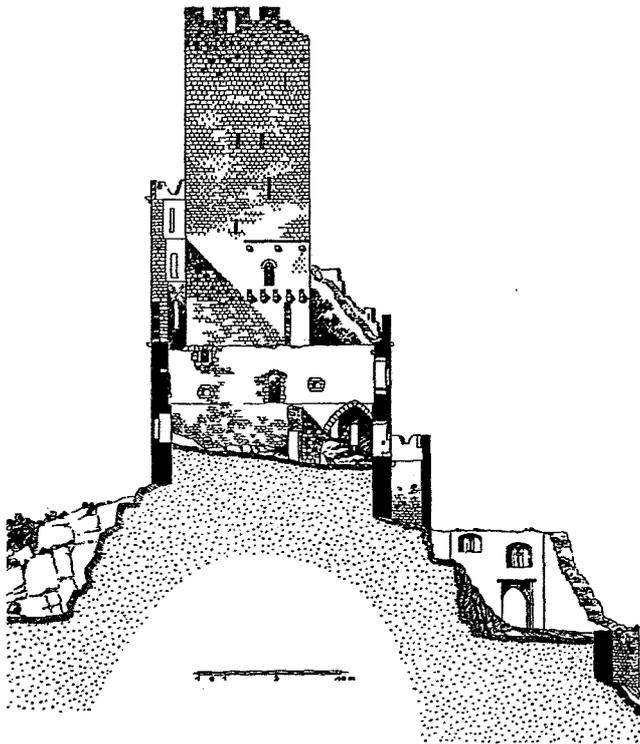
Abb. 13. Ortenberg, Schnitt West-Ost durch den Wohnbau, nach der Bauaufnahme von Bodo Ebhardt; die Längsmauer des Wohnbaues (EG, links vom großen Spitzbogen) ist heute stärker zerstört. (Deutsche Burgen, Bd. 2, Berlin o. J. (1902–05)).

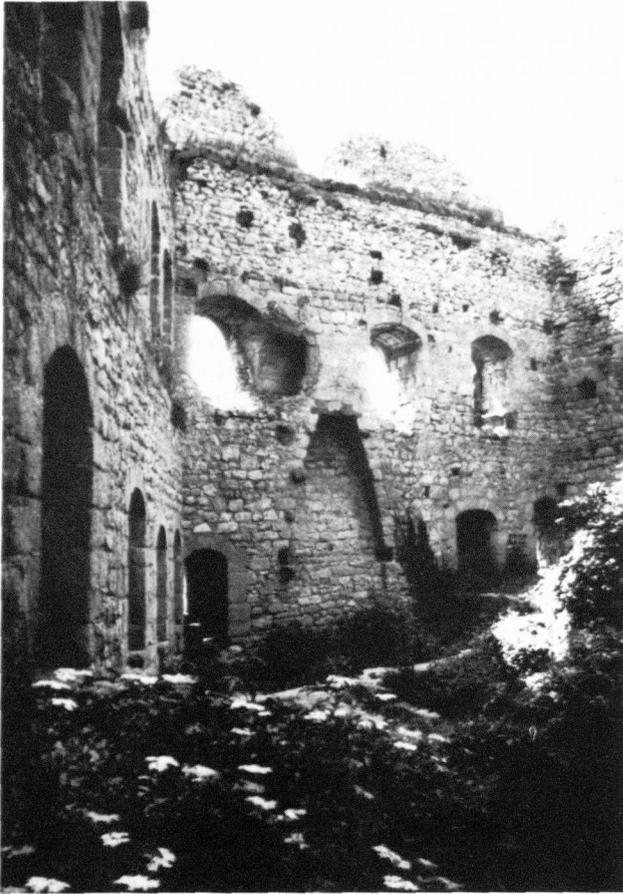
Abb. 14. Ortenberg, Südwand des Wohnbaues gegen Süden; unten links der Küchenbereich, im Wehgangbereich sind die beiden Sandsteinrinnen des ursprünglichen und des erhöhten Daches sichtbar (Th. Biller 1984).

Auch in der Südostecke des Obergeschosses läßt sich ein Raum (12) an der ganz gleichartigen Gestaltung seiner vier¹⁰⁰ (ausgebrochenen) Fenster erkennen (Abb. 14, 18). Es sind die einzigen Fenster der Burg, deren Blendenbogen von einem simsartigen Vorsprung begleitet und betont werden; das Profil ist oben regenabweisend gerundet, unten schattenbildend gekehlt, also eine Variante des gotischen „Wasserschlags“. Die beiden östlichen Fenster, in jener Fassade, die auch durch die Saalfenster als wichtigste der Burg ausgewiesen ist, sind noch zusätzlich betont, indem das Profil als kurzes waagerechtes Gesimsstück in Kämpferhöhe weitergeführt wird. Der Raum, der durch diese vier Fenster belichtet wurde, war wesentlich kleiner (etwa 50 qm) als der benachbarte Saal, aber durch die Ecklage noch vor ihm ausgezeichnet. Er war weder mit einem Abort, noch mit einem Kamin ausgestattet, also zweifellos ofenbeheizt¹⁰¹). Man darf hier den Arbeits- bzw. Empfangsraum des Burgherrn, also des Rudolf von Habsburg vermuten.

Besonders erwähnenswert, weil sehr selten, ist auch der Rest eines Schornsteines am Sügiebel des Wohnbaues (Abb. 18), der zum Küchenkamin im Erdgeschoß gehört. Im Grundriß war er offenbar rechteckig mit abgeschragten Ecken, und zwar in einen der Wimperge einbezogen, um die Beweglichkeit auf dem Wehrgang nicht zu stören. Die Dünnwandigkeit – und sicher auch die Ausgestaltung des fehlenden oberen Abschlusses – ließen es nötig erscheinen, diesen Bauteil in Sandstein auszuführen. Man muß sich allerdings vor Augen führen, daß der Schornstein ursprünglich weitgehend durch den Wehrgangschirm maskiert war.

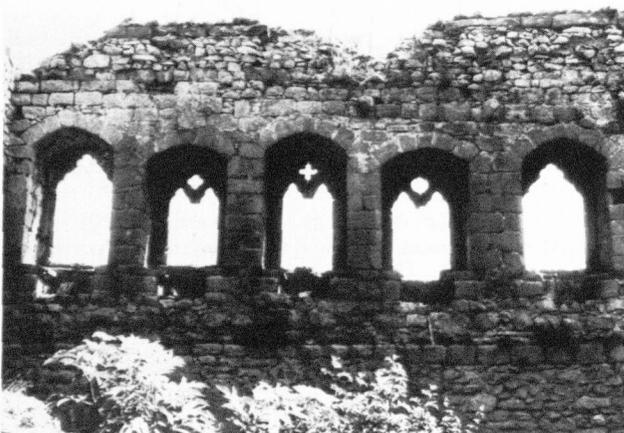
Abb. 15. Ortenberg, die Fünffenstergruppe des Saales in der Ostwand des Wohnbaues, Innenseite (Th. Biller 1984).

Der zweifellos vornehmste Raum der Burg öffnete sich in der Ostwand in einer Gruppe von fünf Fenstern (10)⁹⁷⁾ (Abb. 15, 16). Sie sind, im Elsaß ein einzigartiger Fall, durch ihre Höhe rhythmisiert, indem die beiden äußeren und das mittlere Fenster geringfügig höher sind (was auch für die Nischen gilt). Das südliche Fenster ist aus unbekanntem Grund von den übrigen etwas weiter abgerückt; alle Nischen haben Seitensitze. Die Fenster selbst sind weitgehend erhalten: den drei mittleren fehlt nur der Pfosten, den beiden anderen auch Teile des Plattenmaßwerks. Die ehemals alle vergitterten Lanzetten der Doppelfenster sind im nasenbesetzten Spitzbogen abgeschlossen und schmal gefast; über dem (fehlenden) Mittelpfosten sind in das plattenartige Oberteil außen gefaste Oberlichte wechselnder Form eingeschnitten: Vierpässe ohne Blende, ein schlanker dimensionierter Vierpaß in äußerer Rundblende (im mittleren und im nördlichen Fenster) und ein Oculus. Aus den Grabungen ist bekannt, daß die Fenster bereits bleiverglast waren⁹⁸⁾. Das gesamte Fenster sitzt in flacher, gefaster Spitzbogenblende, deren Bogen in Granit und tragend ausgebildet ist. Innen zeigen die Fenster spitzbogige Ladenfalze um jede Einzelöffnung bzw. runde oder quadratische Falze um die Oberlichter. Sie sitzen in den üblichen Stichbogennischen, die alle mit Seitensitzen ausgestattet sind.

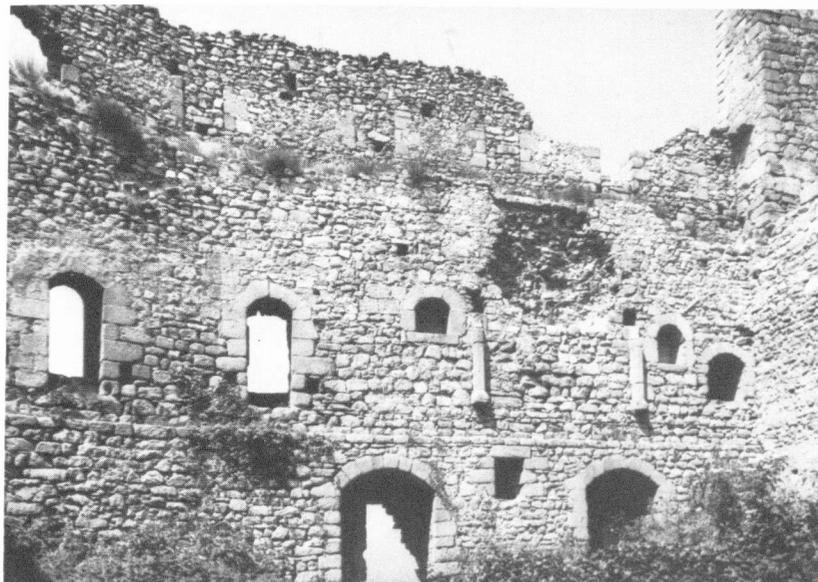
Abb. 17. Ortenberg, Westwand des Wohnbaues gegen Westen. Im Obergeschoß links die Türen der beiden Aborterker, rechts der Kamin des Saales; darüber die Zinnen des 13. Jhs. in der späteren Erhöhung (Th. Biller 1984).

Der westlich anschließende Raum (13) ist durch die beiden Aborttüren in der Westwand (Abb. 17) in seiner ungefähren Größe bestimmbar: es ist davon auszugehen, daß der nördliche Abort vom Saal zugänglich war, der südliche von diesem Raum aus¹⁰²). Demnach war der Raum etwa 8 x 4,50 m groß; er besaß nur ein einziges Doppelfenster im Süden und eine Wandnische im Westen. Ob zwei Kragsteine nördlich neben dieser Nische einem Kamin zugeordnet werden dürfen, muß offen bleiben, denn der Befund ist durch einen später durchgebrochenen Lichtschlitz gestört. Es ist, vor allem auch in Beziehung zum Nachbarraum (12), gewiß nicht nur spekulativ, in diesem Raum den Schlafraum Rudolfs von Habsburg zu vermuten.

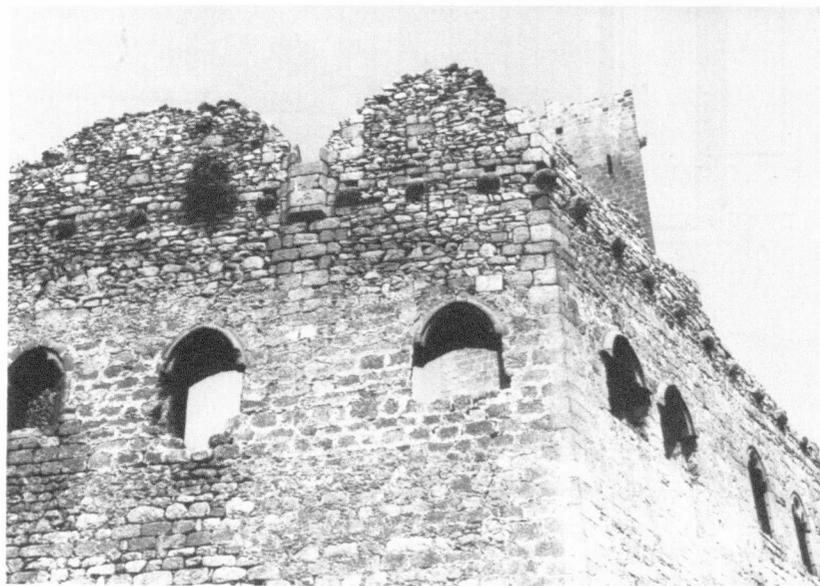
Abb. 18. Ortenberg, Südostecke des Wohnbaues, Obergeschoß. Nur die vier ausgebrochenen Fenster im Eckbereich weisen den übergreifenden „Wasserschlag“ auf, betonen also offenbar einen besonderen Raum; darüber Schornsteinrest, Kragsteine des Wehgangschirmes und zugesetzte Zinnen (Th. Biller 1984).

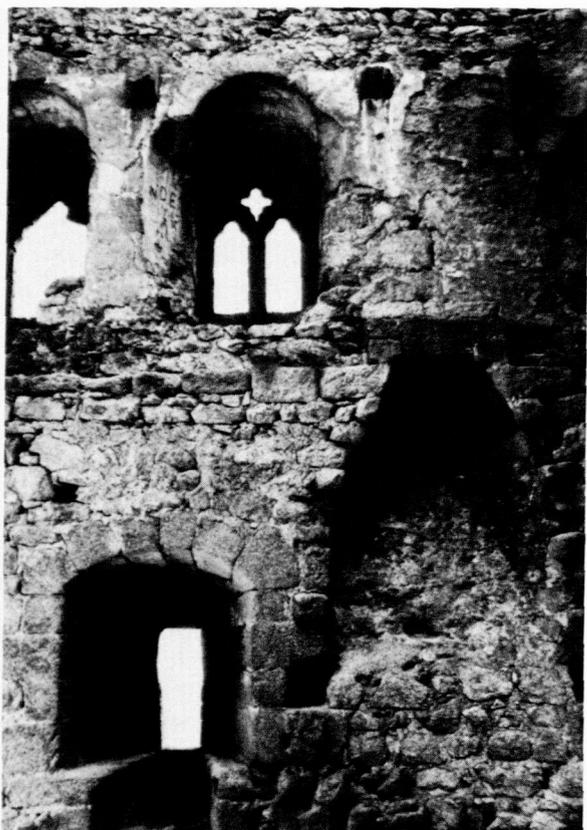
Abb. 19. Ortenberg, Kaminrest (Erdgeschoß) und erhaltenes Fenster (Obergeschoß) in der südöstlichen Mantelmauer (Th. Biller 1984).

Auf der anderen Seite des Saales, zwischen Bergfried, Mantelmauer und Zisterne, lag ein weiterer Raum (14), der mit zwei Doppelfenstern (Abb. 16, 19) in der Mantelmauer ausgestattet war. In der populären Literatur wird ohne Beleg immer wieder beschrieben, daß es sich hier um die Kapelle handele; das definitive Fehlen einer Tür zum benachbarten Saal widerlegt jedoch diese These. Das dritte Fenster dieses Raumes, ein einfaches gefastes Spitzbogenfenster, ist zwar in der Tat etwa nach Osten gerichtet, was aber wohl kaum einen Sakralraum beweist und sich auch damit erklären läßt, daß diese Anordnung eine direkte Beobachtung des Kernburgtores erlaubte¹⁰³).

Die Fenster dieses Raumes sind ganz entsprechend gestaltet wie jene des Saales, aber deutlich kleiner. Eines ist – als einziges der Burg – so gut wie vollständig erhalten (Abb. 19, 20). Der Mittelposten zeigt keine Reste der üblichen Verriegelungsvorrichtung, sondern nur ein Loch; freilich ist mit späteren Reparaturen zu

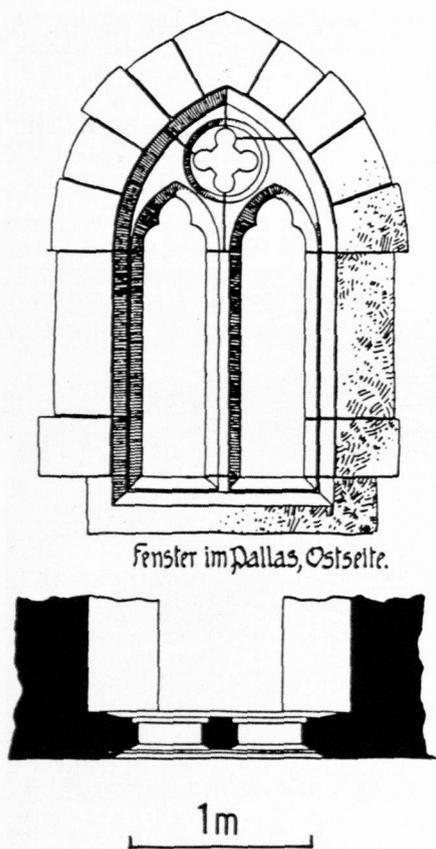
Abb. 20. Ortenberg, erhaltenes Fenster im Obergeschoß der südöstlichen Mantelmauer (vgl. Abb. 16 u. 19) nach der Bauaufnahme von Bodo Ebhardt (Deutsche Burgen, Bd. 2, Berlin o. J. (1902–05)).

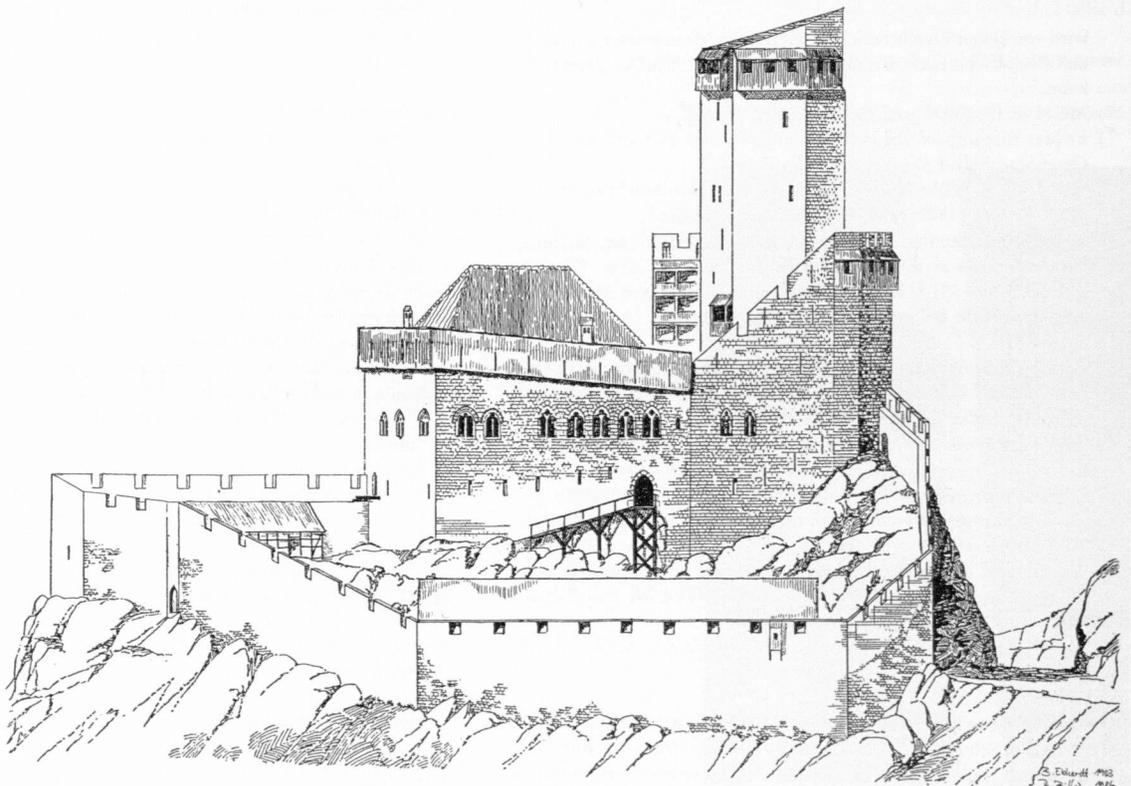
Abb. 21. Ortenberg, Rekonstruktion der Ostansicht um 1265; die Zeichnung soll Umfang und Wirkung der Webrgänge und auch der Dächer verdeutlichen. Der Umfang der Webrgänge ist lückenlos belegbar, jedoch nicht die Ausbildung im einzelnen. Zur Dachform sind Alternativen denkbar. (Th. Biller unter Verwendung einer Zeichnung von B. Eberhardt; vgl. Abb. 2).

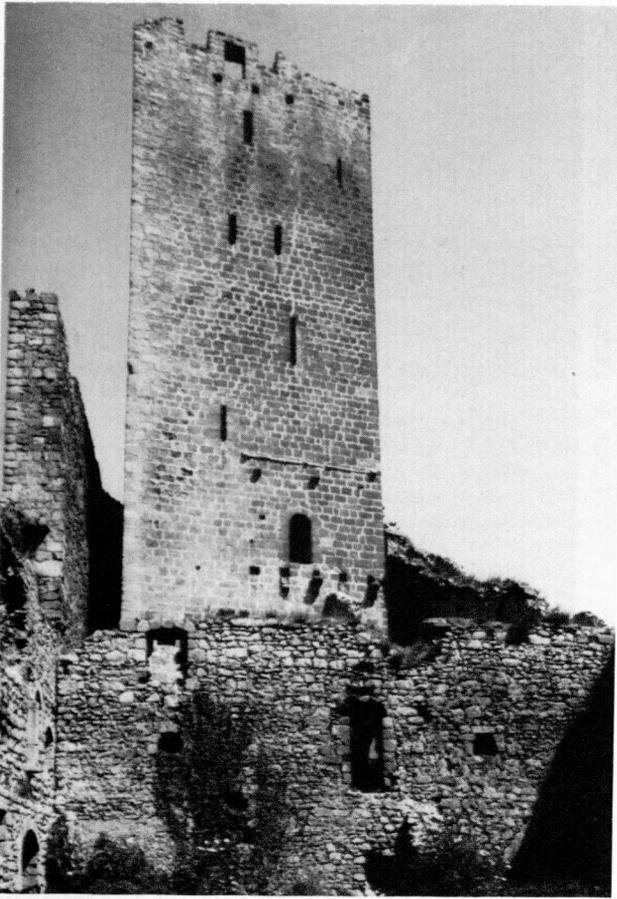
Abb. 22. Ortenberg, Bergfried von Süden, im Vordergrund die Quermauer zwischen Wohnbau und Zisterne (vgl. Abb. 13; Th. Biller 1984).

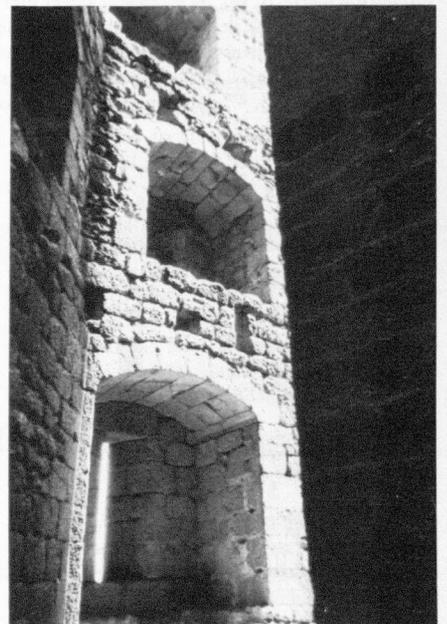
Abb. 23. Ortenberg, Schartennischen in der Nordspitze der Mantelmauer, rechts die Spitze des Bergfrieds mit Balkenlöchern der Zwischendecke (*Th. Biller* 1984).

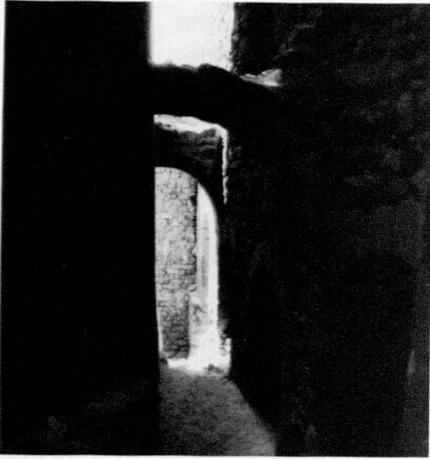
Abb. 24. Ortenberg, Tragbögen zwischen Bergfried (links) und westlicher Mantelmauer (rechts) gegen Süden (Th. Biller 1984).

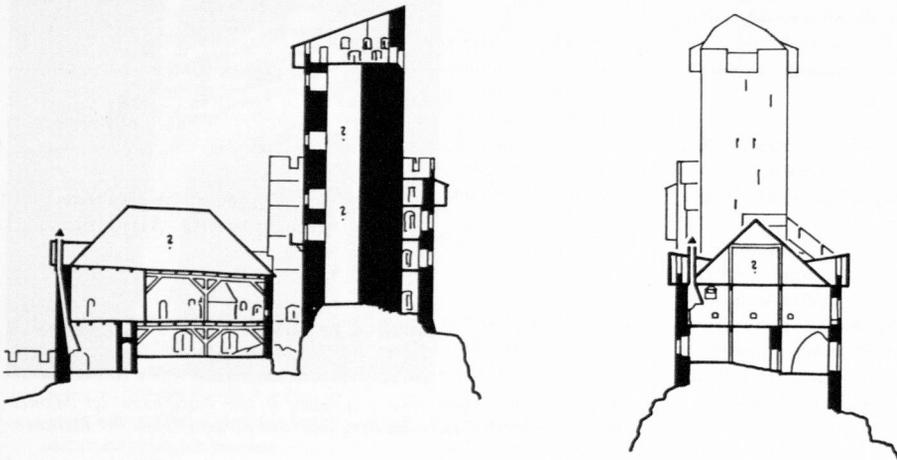
Abb. 25. Ortenberg, Rekonstruktionsversuch der Schnitte, der vor allem die vermutliche „dreischiffige“ Tragkonstruktion des Wohnbaues und die wahrscheinlichen Dachformen verdeutlichen soll (Th. Biller).

Weitere Informationen über die Gestaltung des Saales sind aus den Spuren der ehemaligen Deckenkonstruktion abzuleiten (vgl. Abb. 25). Im Erdgeschoß ist die west-östliche Breite des vermutlichen Saales gedrittelt: im östlichen Drittpunkt ist die Mauer zwischen den Räumen 2 und 8 angeordnet, im westlichen gab es einen Unterzug, belegt durch ein Loch in der Querwand. Die entsprechende Drittelung ist auch im Obergeschoß wahrscheinlich – nur kann hier an beiden Stellen kaum eine Wand angenommen werden, denn weder zu der Fenstergruppe noch zum Kamin paßt ein Raum von weniger als 5 m Tiefe. Die ostwestliche Drittelung scheint auch durch drei Wandnischen in der Nordwand des Saales angedeutet zu werden, von der man je eine den drei „Schiffen“ zuordnen kann (die mittlere wurde durch eine spätere Tür weitgehend zerstört). Daß der Kamin keineswegs nur der Repräsentation diene, sondern benutzt wurde, belegt der Ausguß im Fenster nördlich daneben, ebenso wie die beiden flankierenden Nischen, die zur Aufbewahrung von Utensilien gedient haben dürften. Erwähnenswert ist noch ein Fenster in der Ost-Westwand direkt nördlich vom Kamin (Abb. 22): es hatte die völlig ungewöhnliche Form eines querliegenden Rechtecks direkt unter der Decke des Raumes und ist außen (nördlich) mit einem Ladenfalz versehen. Dieses Fenster kann praktisch nur der Entlüftung bzw. dem Rauchabzug gedient haben.
