Lions Home

Das Wiedererstehen eines Hauses in der Altstadt von Nikosia

Reinhard Stupperich

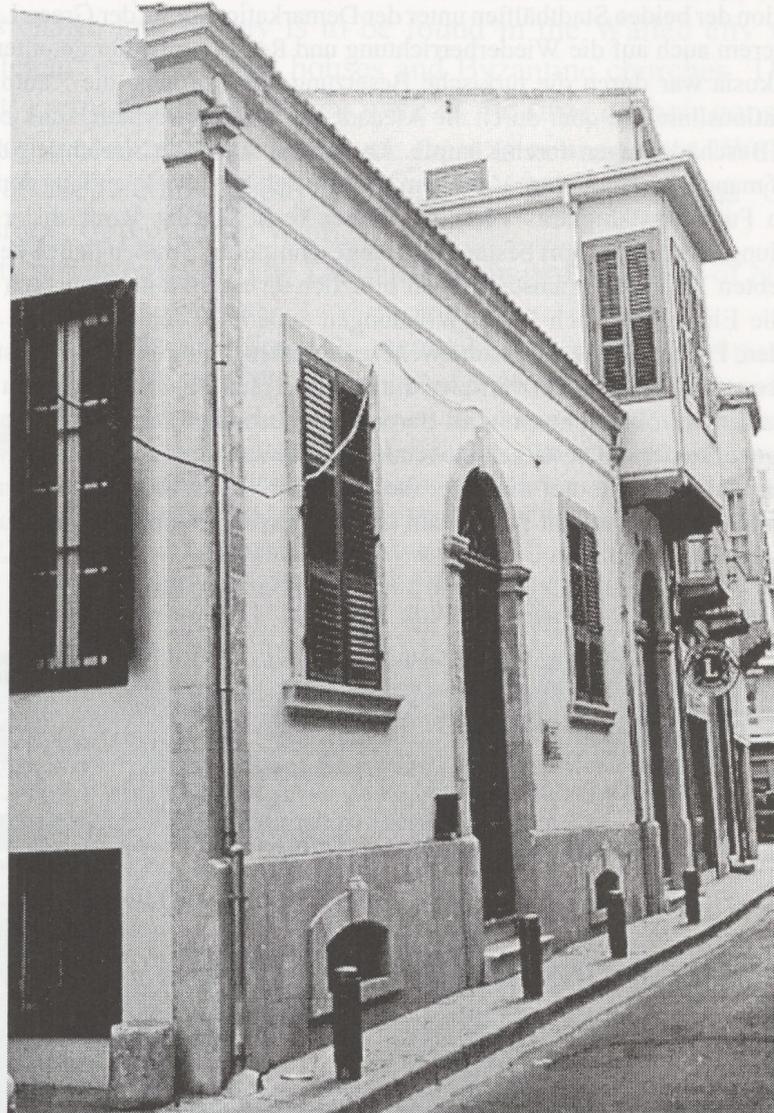
Abb. 2 Lions Home Nikosia, Lefkonos 23, Straßenfront

Die Front gliedert sich in zwei Teile, einstöckig in der breiten axialsymmetrischen Eingangsfront, zweistöckig rechts daneben im schmalen Durchgangsbereich mit dem traditionellen schmalen Erker darüber. Farblich wird der Eindruck des Hauses vom Zusammenspiel des hellen gelblichen Natursandsteins und der weißen Wandverputzung bestimmt. Die weiße Front ist eingefasst von dem Sandsteinrahmen der klassizistischen Ordnung aus Sockelgeschoß, Pilastern an den Seiten und Gebälkprofilierung; wiederholt von der Rahmung von Türen und Fenstern. Dazu kommen Holzpartien, die teilweise grün gestrichen sind, so an den Konsolen des Erkers, an Türen, Fenstern und Fensterläden, und teilweise naturfarben braun belassen, etwa am Erker im ersten Stock und am Dach der Hallen im Inneren. Beide Türen der Front sind von gleicher Form: Der Bogen, dessen mittlerer Keilstein hervorgehoben ist, liegt auf Pilastern mit einfachem profiliertem Kapitell auf. Zwei Marmorstufen führen ins Haus. Beiderseits der Eingangstür haben die einfach gerahmten niedrigen Kellerfenster in der Sockelzone der Front nur oben eine knappe Kreisausschnittwölbung mit hervorgehobenem Mittelstein. Die Fensterrahmen im Hauptgeschoß sind ganz schlicht, nur die Brüstung zeigt ein Karniesprofil. Der Erker über der rechten Tür kragt auf zwei profilierten Konsolen um die Breite der schmalen Seitenfenster in die Straße vor. Das ganz schlichte Holzgesims wurde entsprechend der alten Form erneuert. Die Haustür mit ihrer klassizistischen Kassettierung und den Fenstergittern ist anscheinend noch die originale aus dem 19. Jh. Das halbrunde Oberlicht darüber füllen die Ranken eines Metallgitters, die von einem stilisierten Krater ausgehen, ein beliebtes antikes Motiv. Darin ist oben auch die Jahreszahl der Erbauung 1888 eingefasst.

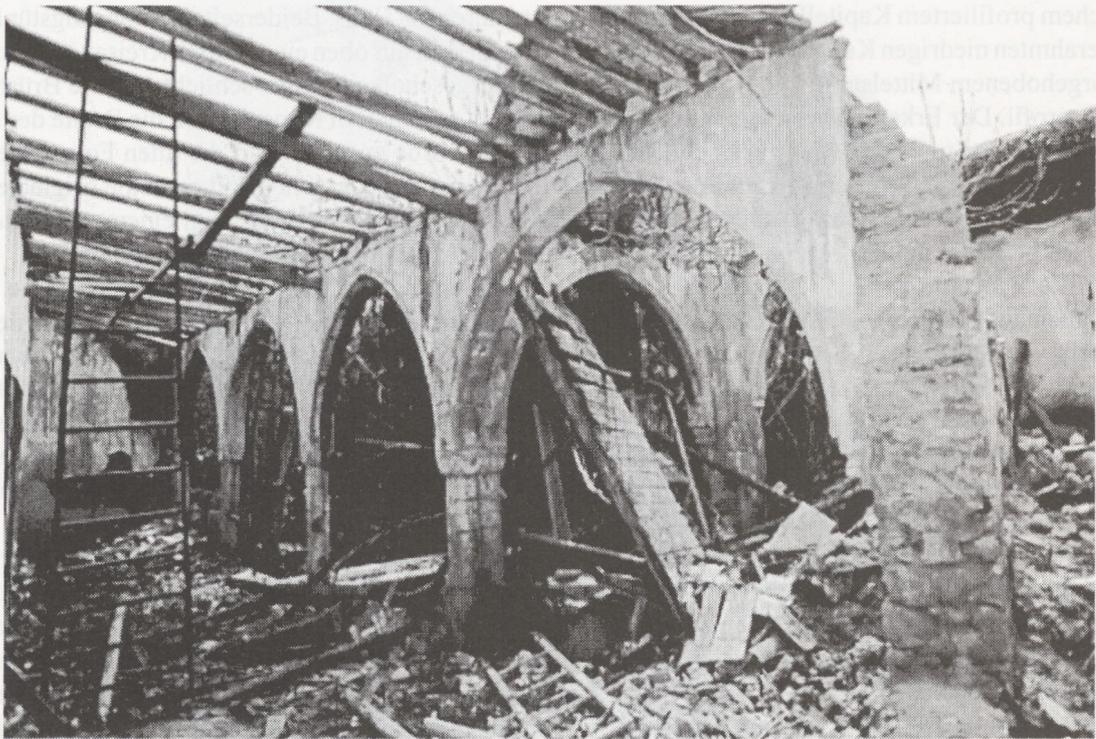
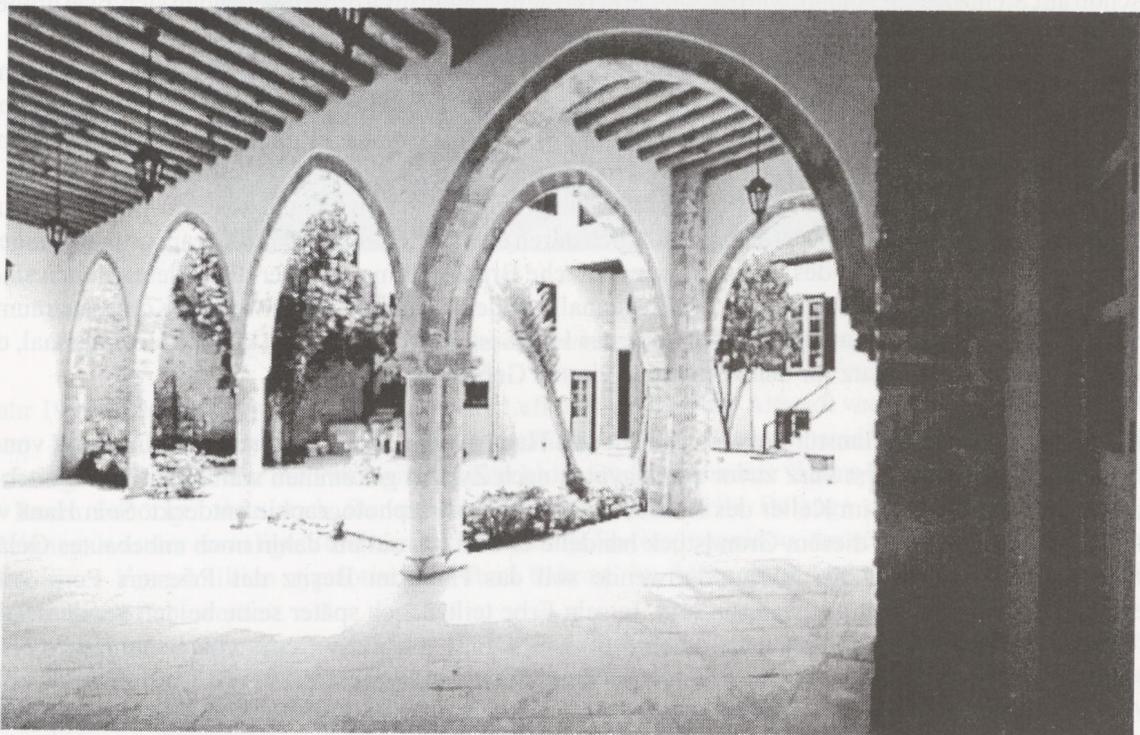
Abb. 3-4 Lions Home Nikosia. Blick durch die Arkaden in den Hof vor und nach der Wiederherstellung

Auch auf der Hofseite ist die Sandstein-Weißputz-Kombination beibehalten. Nur sind hier auch die Tür- und Fensterrahmen aus grün gestrichenem Holz, die Türen und Fenster selbst wiederum weiß. Die Kanten des Hauses sind in Form von Steinstützen betont. Die Hallen des Hofes sind aber, dem historistischen Stil der Erbauungszeit entsprechend, in Stilformen verschiedener historischer Perioden gestaltet. Auf den runden Steinsäulen mit romanischen Säulenbasen und Würfelkapitellen mit Halbkreisschmuck liegen weite frühgotische mit seitlichen Rundstäben gegliederte Spitzbögen auf. Über den Bögen ist die Wand wieder weiß verputzt. Von unten sieht man in die naturfarbene Holzbalkendecke der flach geneigten Dächer. Blickt man von hinten zum Vorderhaus hin, hat man fast den Eindruck eines Klosterkreuzganges aus dem 13. Jahrhundert, vom Beginn der Frankenzeit.

Hauses immer mehr verfremdeten. So wurden zur Straße hin große Fenster für Läden ins Untergeschoß eingebrochen. Als das Haus mehr als zwei Jahrzehnte später verkauft wurde, war es jedenfalls wohl schon längere Zeit kaum mehr genutzt worden und befand sich in einem völlig desolaten Zustand. Der Putz bröckelte überall ab, manche Dächer waren eingestürzt, auf dem Boden stapelte sich der herabgefallene Schutt, im Hof und auf den Mauern wucherte Unkraut und unerwünschte Bäume und andere Pflanzen begannen sich auszubreiten. Die Teile des Vorderhauses waren beim Erwerb noch in halbwegs passablem Zustand, der Hof und das hintere Gebäude dagegen ruiniert. Ein nach den Katasterunterlagen einmal vorhandenes viertes Gebäude war gänzlich verschwunden; seine Form bleibt uns unbekannt. Vielleicht war es ein leichtes Holzgebäude ohne Fundamentierung gewesen, so daß es spurlos verschwinden konnte.

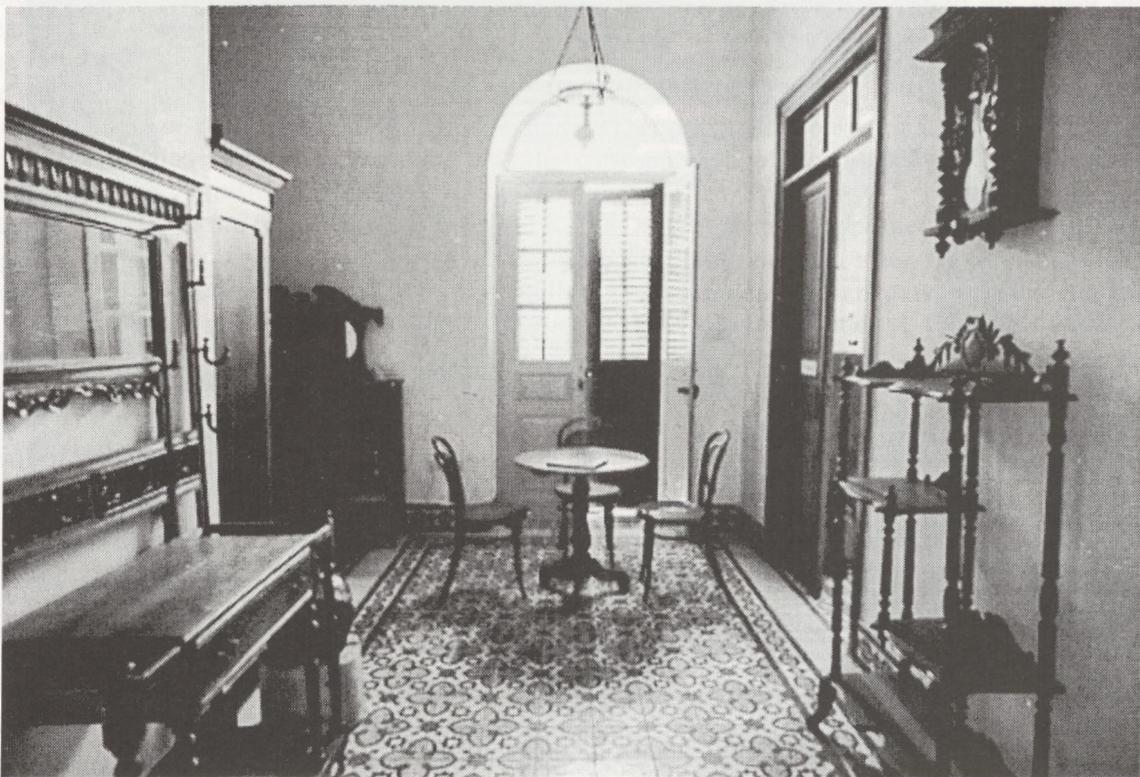
Abb. 5 Lions Home, Nicosia. Blick von der Haustür in den Eingangsbereich mit den restaurierten Möbeln

Bei den Aufräumarbeiten wurden zur Überraschung der Beteiligten im Keller Überreste der Wohnungseinrichtung des ersten Besitzers gefunden, die von seinen späteren Nachfolgern wohl einfach weggeräumt und hier abgestellt worden waren. Dabei handelte es sich teilweise um feines Mobiliar im Stil des späteren 19. Jh., das Karatzas vielleicht aus Ägypten mitgebracht, vielleicht aber auch aus Europa bezogen hatte. Sie sind überwiegend in dem im Historismus des späten 19. Jh. in ganz Europa beliebten neubarocken Stil gehalten, großenteils aber von zurückhaltender Formgebung, und harmonisieren durchaus mit den insgesamt mehr klassizistischen Formen des Hauses. Es handelt sich u. a. um große Schränke, einer davon mit Spiegeltür, um zierliche Anrichten und Etagèren verschiedener Formen, Boudoirs und große gerahmte Spiegel, um runde und rechteckige Tische und um Thonet-Stühle, wie sie damals gerade in Wien aufgekommen waren. Dazu gehört auch eine Wanduhr in manieristischen Frühbarockformen, bekrönt von einem aufsteigenden Rappen. Nach der Restaurierung sind diese Möbel wieder im Haus aufgestellt und verleihen ihm im Zusammenspiel mit den alten farbigen Fliesenböden mit ihren Rapportmustern und den Formen der Türen und Fenster wirklich einiges vom Charakter eines Hauses am Ende des 19. Jh., den man in Deutschland als 'wilhelminisch' bezeichnen würde. So treffen wir in diesem Haus also auf eine historische Disposition, die man als eine für die Frühzeit der englischen Herrschaft auf Zypern wohl charakteristische Mischung von zyprischer Tradition und europäischem historisierendem Einheitsmuster des fin de siècle ansehen darf.

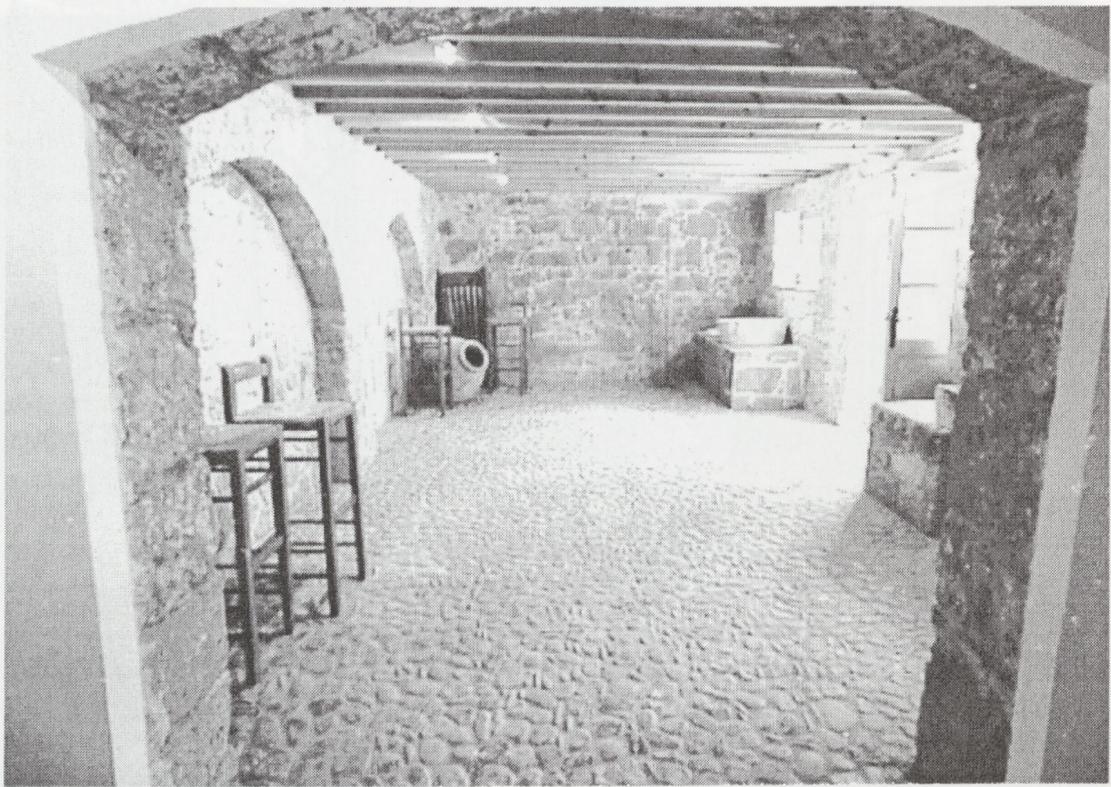
Abb. 6 Ehemaliger Lagerraum im Untergeschoß mit Kieselplaster und Balkendecke

Für das, was neu hergestellt werden mußte, sollten möglichst die ursprünglichen Techniken angewendet werden. Die noch verwendbaren Überreste der alten Baumaterialien wurden wiederverwendet und in entsprechendem neuem Material und in Arbeiten in der gleichen Form ergänzt. Selbst neue Holzdecken wurden überall eingezogen und neue Dächer errichtet. Die Fußböden wurden in der alten Form hergestellt. Nur im Hof, der ursprünglich einfach von gestampfter Erde war, mußte für die heutige Verwendung Pflaster gelegt werden. Marmorplatten, Fliesen und Steinböden wurden entsprechend den noch vorhandenen Vorbildern ergänzt. Ein Fliesenboden mußte allerdings, soweit noch vorhanden, gehoben, einzeln restauriert und wieder verlegt werden, denn die Produktion solcher Fliesen ist vor einem halben Jahrhundert eingestellt worden.
