## DIE VILLA RUSTICA IN SCHRIESHEIM, GEWANN „SCHANZ“: DIE AUSGRABUNGEN 1970/1971

Klaus Wirth

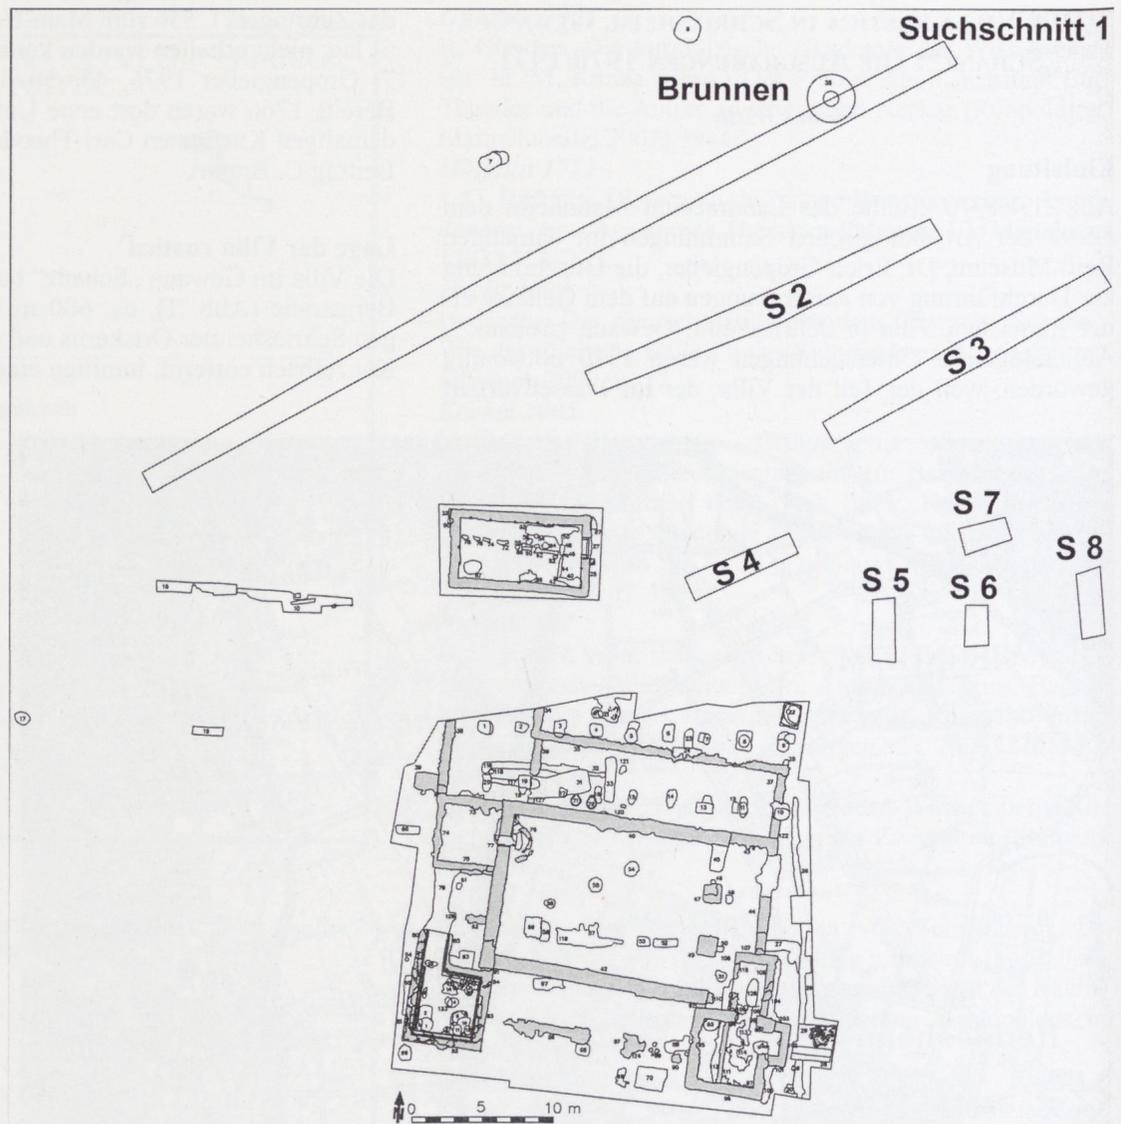
Abb. 2 Gesamtplan der Befunde von Ausgrabungen 1970/71 und 2009.

len möglich, stratigrafische Abfolgen innerhalb der Holz- und Steinbauphasen festzulegen. Die archäologischen Befunde waren schlecht erhalten. Die Ursache dafür ist, dass die Ruinen nach dem Ende der römischen Besiedlung zuerst als „Steinbruch“ dienten und die verbliebenen Reste dann durch die Feldbearbeitungstechniken einer ertragsorientierten Landwirtschaft zusätzlich stark beeinträchtigt wurden. Eine weitgehend unversehrte Erhaltung war lediglich bei Kellermauern zu beobachten, deren Steine mit Kalkmörtel gebunden waren. Von allen übrigen Fundamenten waren nur flachgründige Rollierungen erhalten. In nicht unerheblichem Maße führten auch die „Ausgrabungen“ von 1766 zu einer Störung der archäologischen Befunde. Da man in dieser Zeit lediglich das beidseitige Freilegen von Gebäudemauern kannte, kam es in zahlreichen Arealen zu einer Störung bzw. einer Zerstörung von Erdbefunden. Diese barocken Ausgrabungsspuren wurden bei den Arbeiten 1970 und 1971 teilweise erkannt und beschrieben (Abb. 2).

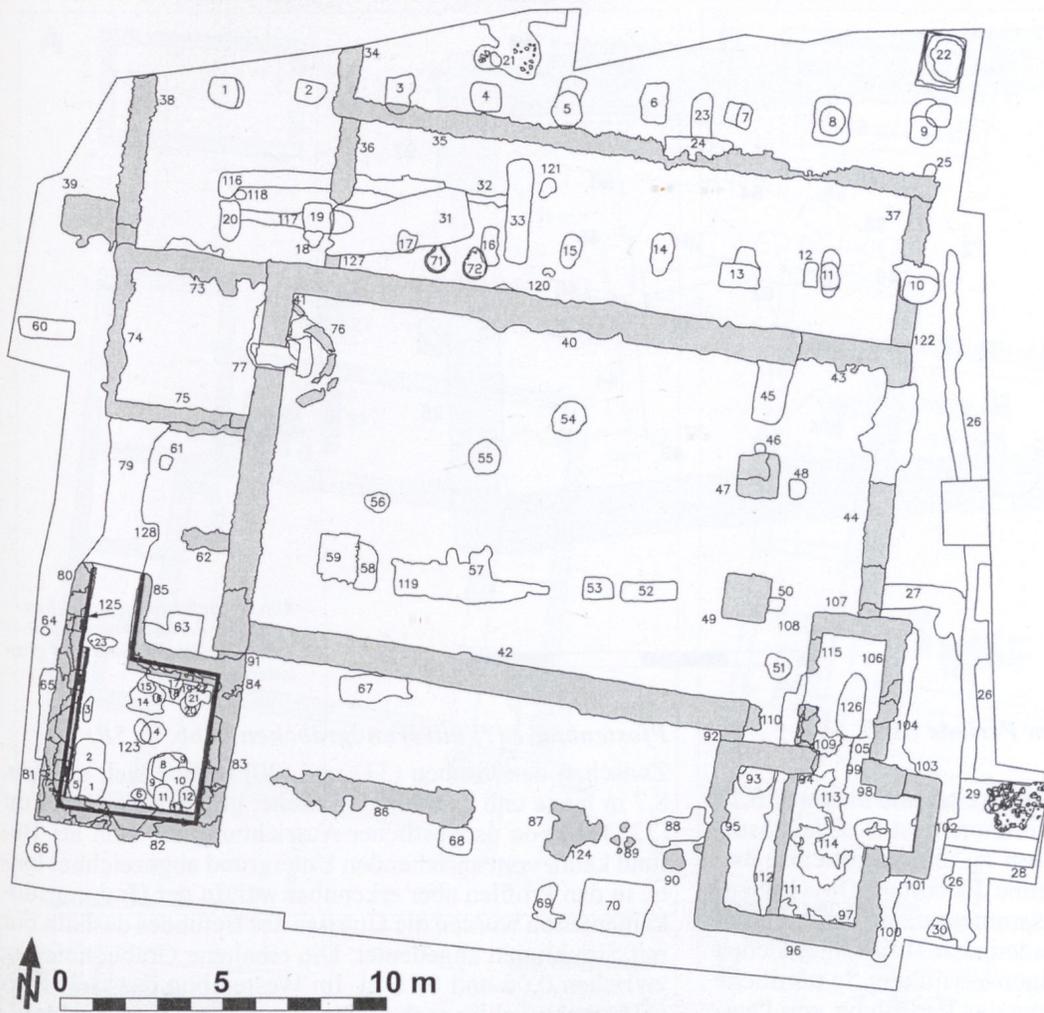
Abb. 3 Befundplan des Hauptgebäudes der Ausgrabungen von 1970/71. Die Fundamente aus Rollsteinen sind grau unterlegt.

Die Befunde werden ihrer relativchronologischen Position entsprechend in eine ältereisenzeitliche Periode (Abb. 3, Nr. 93), in eine erste römische Periode mit den Holzbauphasen 1 und 2, in eine zweite römische Periode mit mindestens vier Steinbauphasen sowie in eine alamannische Periode gegliedert (Abb. 3; 4). Von den Ausgrabungstätigkeiten im Barock zeugten zahlreiche, auf dem Grabungsareal verteilte Gruben<sup>4</sup>.

**Südwestrisalit mit Steinkeller (Raum G; Abb. 3; 6A)**

#### **Raum M (SO-Risalit; Abb. 3; 6A)**

### **Brennofen 3 (21; Abb. 3; 5A)**

### **Brunnen D/1 (22; Abb. 3)**

### Die barocke Periode (Abb. 3)

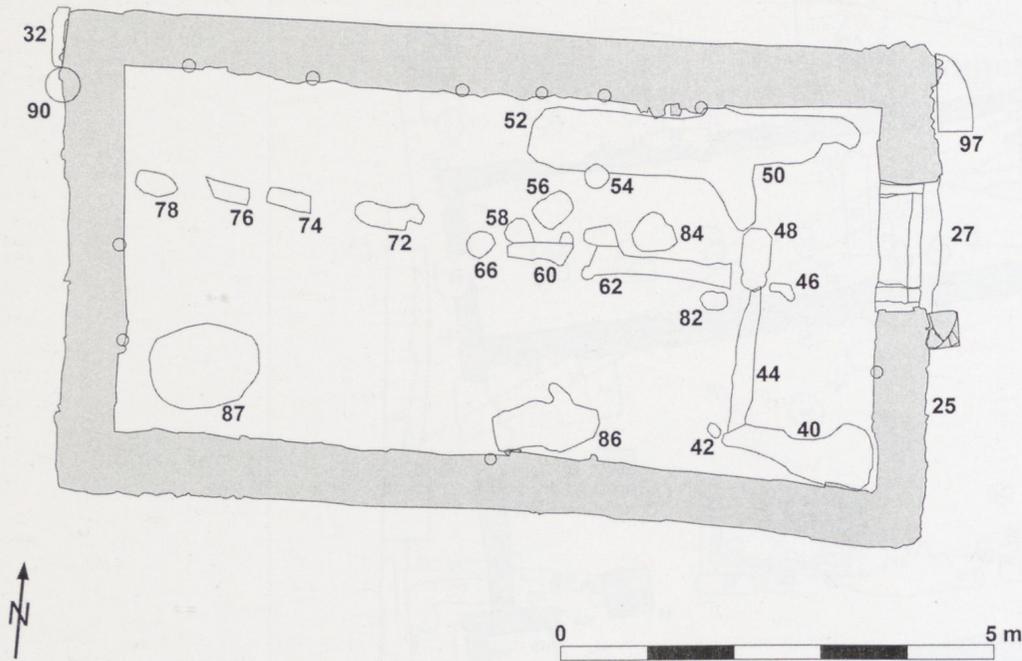
Abb. 4 Befundplan des Nebengebäudes der Ausgrabung von 2009. Die Fundamente sind grau unterlegt.

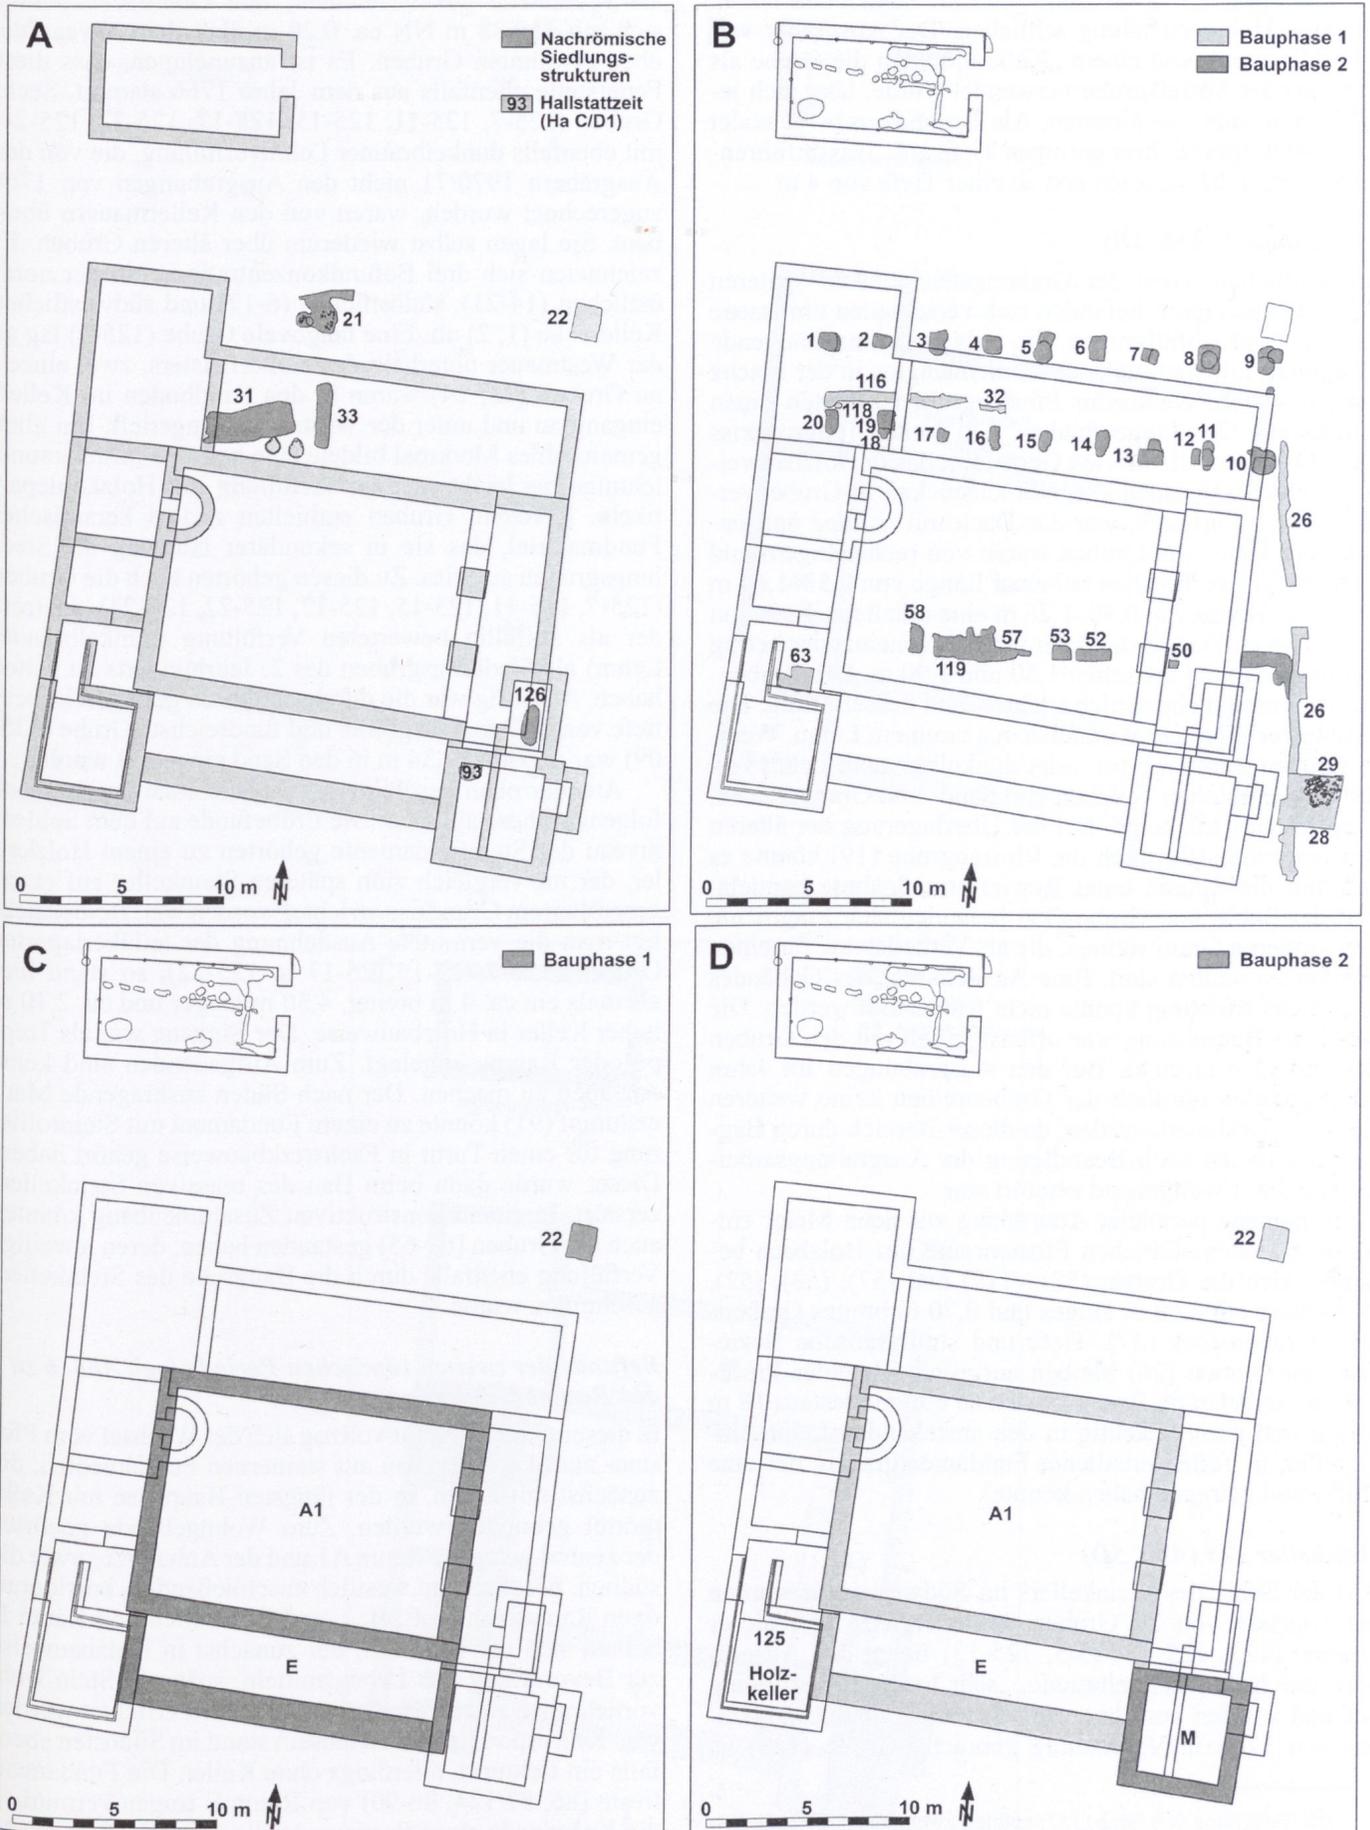
Abb. 5 A: Hallstattzeitliche Grube (Nr. 93) und nachrömische Siedlungsstrukturen; B: Befunde der ersten römischen Periode, Bauphase 1 und 2; C: Befunde der zweiten römischen Periode, Bauphase 1; D: Befunde der zweiten römischen Periode, Bauphase 2.

### Hallstattzeitliche Grube (Abb. 5A)

#### Befunde der ersten römischen Periode (Abb. 5B) Graben (26)

### **Pfostenbau 2 (Abb. 5B)**

### **Holzkeller 125 (Abb. 5D)**

**Raum A1 (Abb. 5C)**

**Raum E (Abb. 5C)**

Den ältesten Siedlungsniederschlag auf dem Villenareal stellte eine Grube mit keramischen Einschlüssen aus der älteren Eisenzeit (Ha C1/D) dar (Abb. 5A).

Zur ersten römischen Periode gehören Holzbauten, Gruben und Gräben, die aufgrund von Lage, Konstruktion und stratigrafischer Position zwei verschiedenen Bauphasen zuweisbar sind (Abb. 5B). Der Bauphase 1 werden der Graben (26), der Weg? (28, 29), das Wandgräbchen (116) mit Eckpfosten (118; Pfostenbau 1) sowie die Gruben 23, 24 und Grube 63 zugeordnet. Jünger scheint dagegen der Pfostenbau 2 zu sein, der mit einer Doppelpfostenreihe und einer südlich vorgelagerten Grubenreihe (58, 119, 57, 53, 52, 50, 27) anscheinend den Grundriss einer großen Halle (Räume A1, B) der zweiten römischen Periode vorzeichnet. Ihr Eingang lag wahrscheinlich, wie schon bei dem Pfostenbau 1, an der Ostseite. Diese Position einer Halle setzt sich – bei gedrehter Orientierung – im Steinbau fort. Auch hier darf man einen Zugang von Osten vermuten, wie es für etliche Hauptgebäude dieses Typus bereits bekannt ist (Reutti 1975).

Das Hauptgebäude bestand in der Bauphase 1 der zweiten römischen Periode zunächst aus der überdachten Halle A1 sowie dem Korridor B mit oder ohne Porticusfront (Abb. 5C). Der Rechteckvilla werden in der zweiten Bauphase (Abb. 5D) entweder zwei Risalite gleichzeitig oder je einer alternativ an der Südwest- oder Südostecke vorgesetzt. Der Südwestrisalit besaß einen Holzkeller, dessen Zugang an der nördlichen Seite lag (Heimberg 2002/2003, 95 f.)<sup>8</sup>.

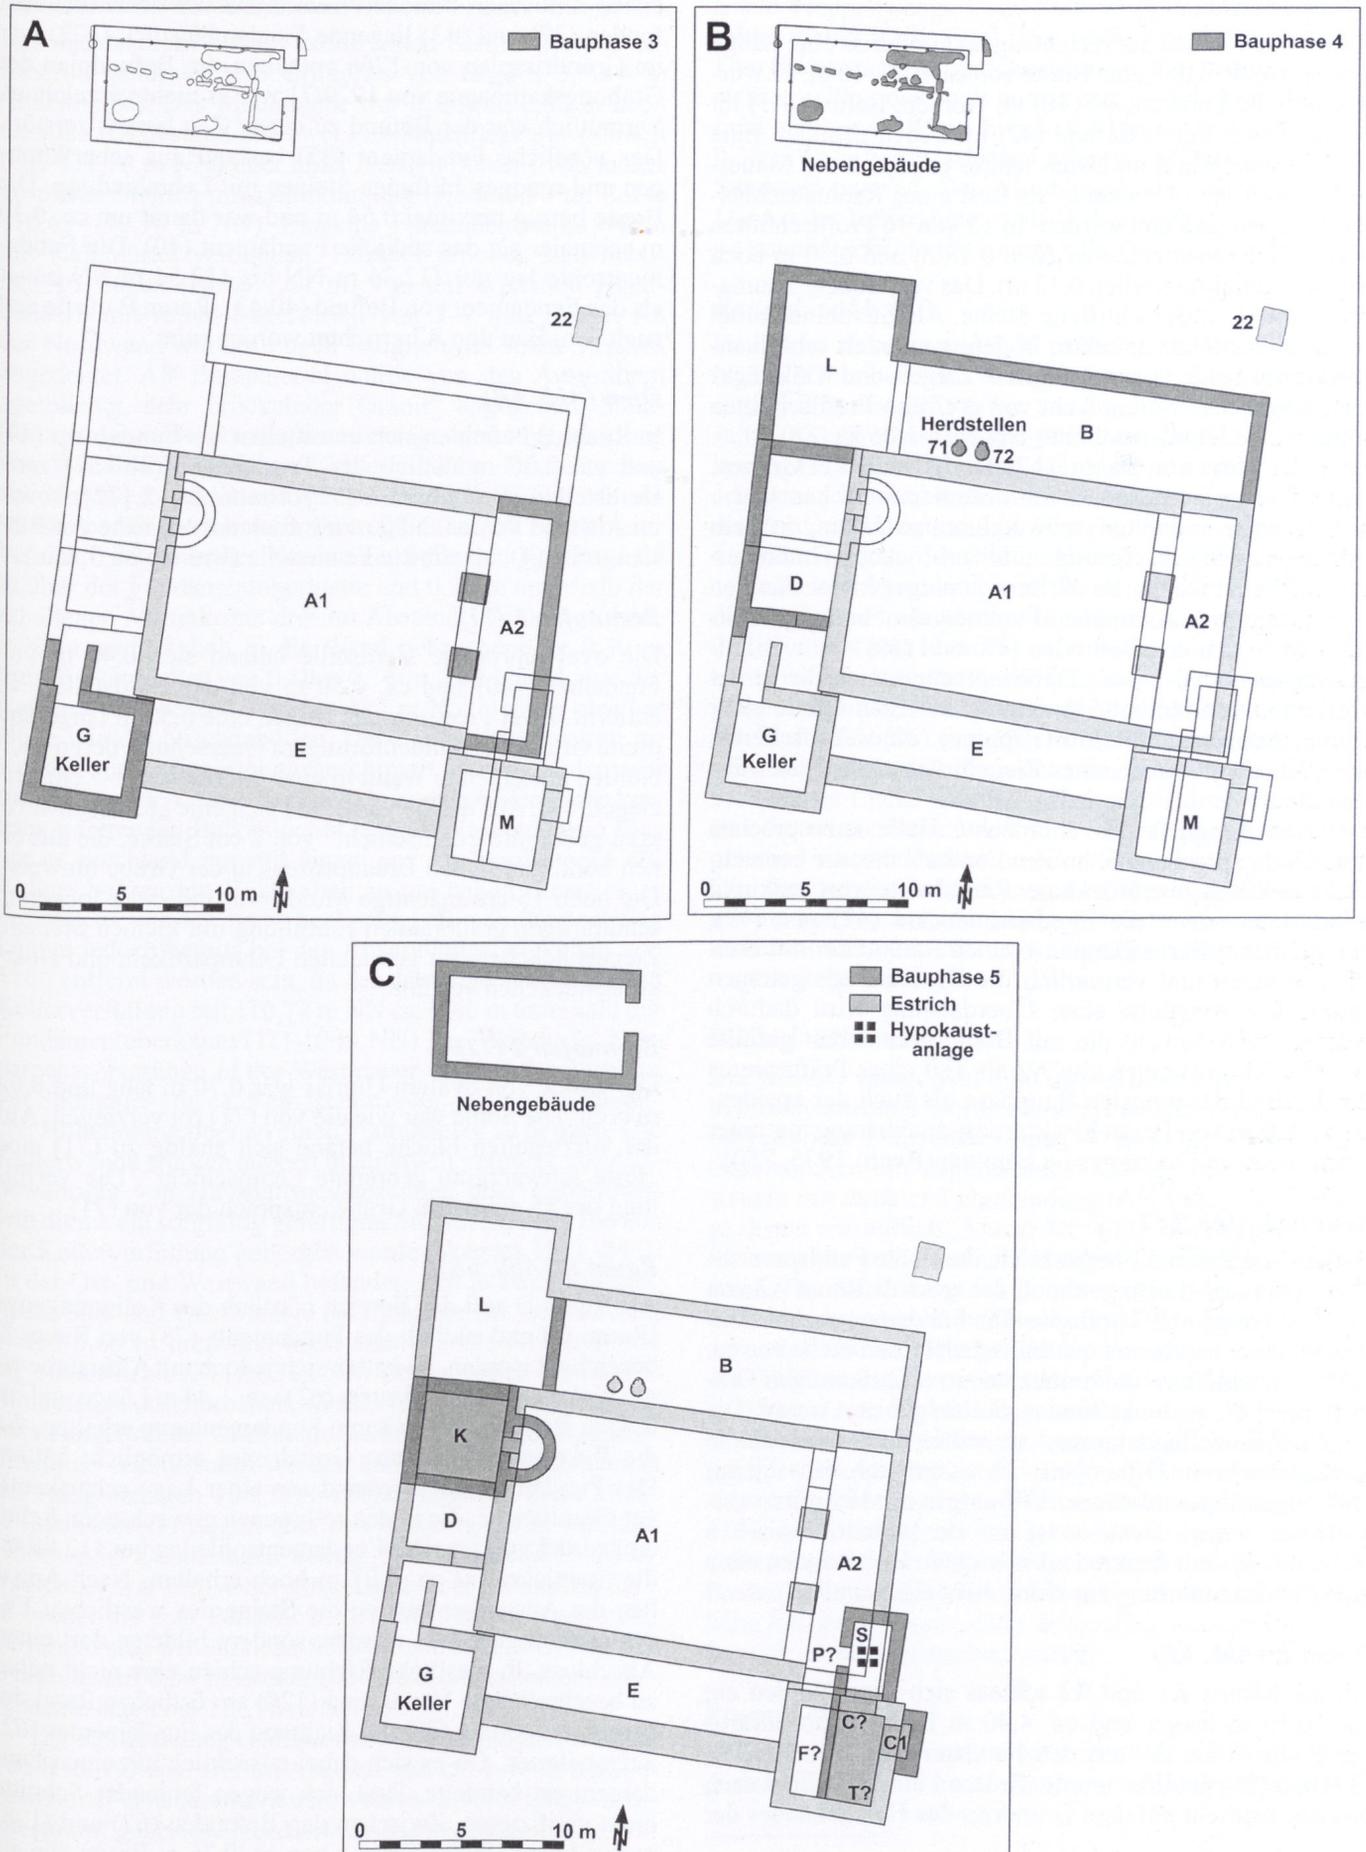
Abb. 6 A: Befunde der zweiten römischen Periode, Bauphase 3; B: Befunde der zweiten römischen Periode, Bauphase 4; C: Befunde der zweiten römischen Periode, Bauphase 5.

### **Befunde der zweiten römischen Periode (vgl. Abb. 6 zu den Raumbezeichnungen)**

**Raum A2 (Abb. 6C)**

**Raum B (Abb. 6B)**

**Öfen (Abb. 6B)**

**Raum D (Abb. 6B)**

**Raum L (Abb. 6B)**

**Raum K (Abb. 6C)**

#### **Badetrakt (Räume S, H, C, C 1, T, F; Abb. 6C)**

In Phase 3 wurde der Zentralbau A1 nach Osten um den Raum A2 erweitert (Abb. 6A). Die ursprünglich geschlossene Ostmauer wurde durch zwei Punktfundamente (47, 49) ersetzt<sup>9</sup>. Bezüglich Grundriss, Größe und Raumfluchten bildet der von F. Oelmann 1921 publizierte Befund vom Marienstädter Hof bei Andernach einen guten Vergleich zu unserem Gebäude. Dort wurde das Dach einer ca. 18,50 m langen und 10 m breiten Halle von zwei auf der Längsachse der Halle stehenden Pfeilern getragen. Der nördliche Pfeiler stand dabei mittig in einer raumteilenden Wand, die in einen Säulengang überleitete. Die Porticusfront soll zunächst im Norden gelegen haben und in einer späteren Bauphase mit dem Bau von Eckrisaliten nach Westen verlegt worden sein. Raumfluchten von der Länge der zentralen Halle schlossen sich dort im Osten und Westen an (Reutti 1975, 139).

Das Charakteristikum der vierten Bauphase (Abb. 6B) der Villa Schanz ist die Erweiterung nach Norden und Westen durch die Räume B mit den beiden Herdstellen (71, 72), L und D. Der Holzkeller wurde durch einen massiven Steinkeller ersetzt. Denkbar ist auch, dass die „Versteinerung“ des Kellers erst in der nachfolgenden Bauphase 5 stattfand. Nördlich des Hauptgebäudes wurde in Holzbautechnik ein Nebengebäude errichtet. Die Vielzahl von Pfostengruben und Gruben deutet an, dass hier mehrere Gebäude gleichzeitig standen oder in einer zeitlichen Abfolge errichtet wurden. Die Bauphasen 1 bis 4 gehören in die zweite Hälfte des 2. Jhd., entsprechend Phase 3 nach Hüssen (2000, 117).

In der Bauphase 5 (Abb. 6 C) wird an der Westseite von A1 Raum K mit Estrichboden und halbkreisförmiger Apsis eingebaut. Es könnte sich hier um einen Speisesaal gehandelt haben. Einen Umbau erfahren die Räume M (Südostrisalit) und A2 mit dem Einbau eines Badetrakts (Dodt 2006). Die funktionale Zuweisung der Räume als Präfurnium, Sudatorium, Caldarium, Tepidarium und Frigidarium bleibt weitgehend ungesichert. Ebenfalls nicht zu klären war die Versorgung des Badetrakts mit Wasser. Wasserleitungen waren archäologisch nicht belegt. Es ist denkbar, dass eine Wasserversorgung über einen ca. 150 m östlich verlaufenden Bach erfolgte, der bei Baggerarbeiten für die Brückenfundamente im Ost- und Nordprofil der Baugrube beobachtet wurde. Im Raum B wird eine Trennmauer zu Raum L errichtet. Das nördlich gelegene Nebengebäude aus Holz wird abgebrochen und durch einen Fachwerkbau auf massivem Steinsockel ersetzt (Abb. 6B; 6C). Die Wände dieses Rechteckbaus waren einem ge-
